# Kurzdokumentation Maßnahme

## Gewässerentwicklungsmaßnahmen Gewässer zweiter Ordnung

### GH\_I-86-04170 - Blasewitz-Grunaer Landgraben/ Koitschgraben/ Leubnitzbach

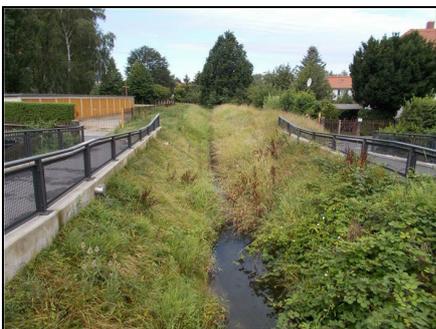
Abb. 1: vor der Maßnahme: Gerinne und Böschungen mit starkem Bewuchs und Sedimentauflagen, 09.08.2017

- Gerinne und Böschungen sind mit deutlichen Materialauflagen von jahrzehntelang abgelagerten Sedimenten und nachfolgendem Bewuchs bedeckt; die Sohle weist eine hohe Verschlämung mit entsprechend anaeroben Milieu auf
- die ursprüngliche Gerinnebefestigung kam durch die Beräumung wieder zutage; mit geringfügigen Abweichungen besteht diese aus massiven und für die Bauwerkstatik lastrelevanten Sandsteinquadern mit Kantenlängen zwischen 40 und 100 cm
- der Fließgewässerabschnitt ist bei langanhaltenden Niedrigwasserabflüssen durch langsame Fließgeschwindigkeiten und niedrige Wassertiefen geprägt, die Sohle neigt zur Verschlämung

- Entschlammung und Beräumen der Gewässersohle bis auf die massive Befestigung aus Sandsteinquadern in vorangegangenem 1. BA (Teilmaßnahme GH\_I-86-04170.01)
- Anlegen eines Sedimentfangs auf der Oberstromseite des Maßnahmebereichs
- Einbau sohlstrukturfördernder Strömunglenker aus aufgedübelten deklinanten Stammuhnen und Raumbuhnen aus Steinwalzen
- Einbau von Sohlsubstrat aus Kies im Strömungsbereich

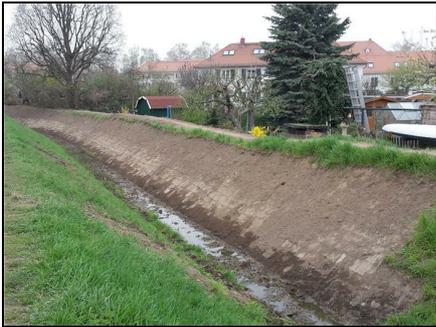
Abb. 2: während der Maßnahme: Freigelegte Böschungsbefestigung, 05.04.2019

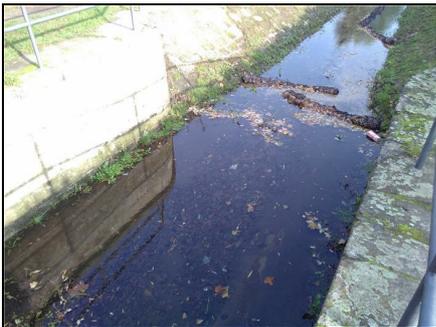
Abb. 3: Nach der Maßnahme: Sedimentfang zum Rückhalt von Feinmaterial, 20.10.2020

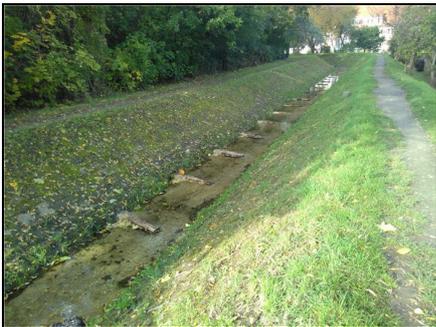
Abb. 4: Nach der Maßnahme: Baumstammuhnen, 20.10.2020

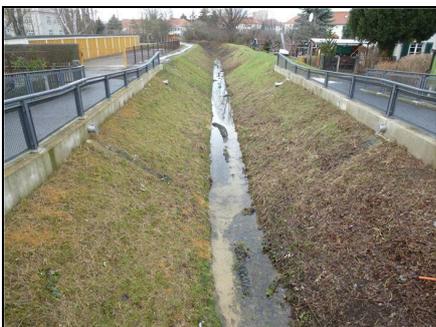
Abb. 5: Nach der Maßnahme: Sohlstrukturierung durch Raumbuhnen aus Steinwalzen und Kies, 20.01.2021
