Kurzdokumentation Maßnahme

Hochwasserschadensbeseitigung Gewässer zweiter Ordnung HWSB13-86-011.00 - Lotzebach, Tännichtgrundbach

| Maßnahme | Lotzebachsystem - Instandsetzung und Sicherung |

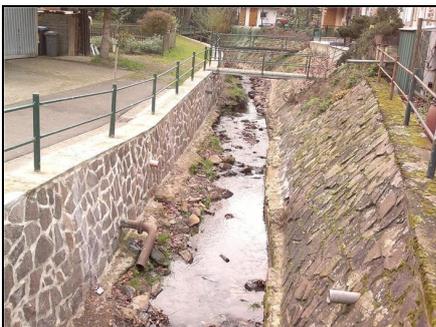
Abb. 1: vor der Maßnahme: Durch Hochwasser eingetieftes Gewässerbett mit Unterspülung der Ufersicherung, 04.11.2014

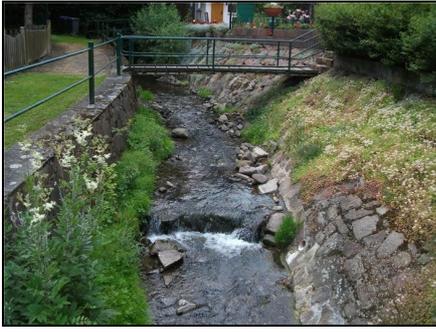
Abb. 2: vor der Maßnahme: Absturz im Gewässerbett, 09.07.2013

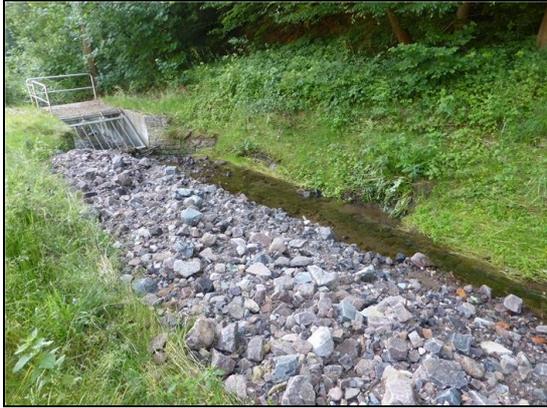
Abb. 7: vor der Maßnahme: Geröllansammlungen vor dem Treibgutfang, 11.06.2014
