Kurzdokumentation Maßnahme

Hochwasserschadensbeseitigung Gewässer zweiter Ordnung HWSB13-86-005.00 - Maltengraben

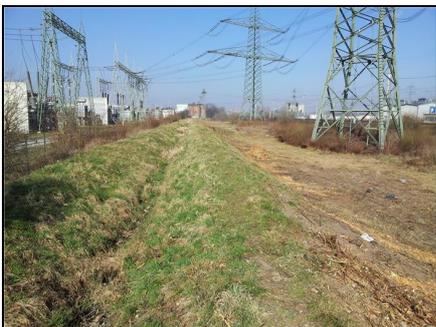
Abb. 1: Vor der Maßnahme: Maltengraben am Umspannwerk,
12.03.2014

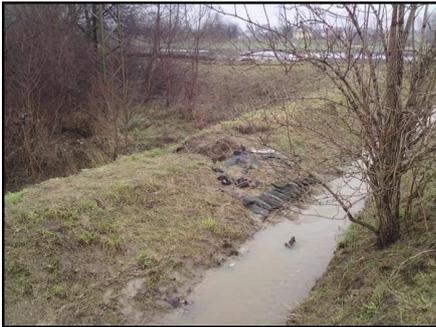
- Die starke Schädigung der Dammstruktur führt bei Hochwasser zu Damnbrüchen

Abb. 2: Vor der Maßnahme: Schadstelle unterstrom Kleinlugaer Straße, 25.10.2018

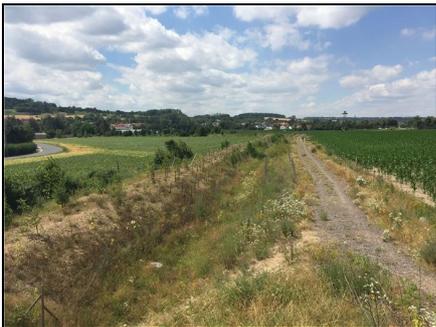
Abb. 3: Umgestalteter Maltengraben zwischen Heidenauer Str. und Kleinlugaer Str., Blick von Brücke Heidenauer Str. stromauf, 02.07.2019

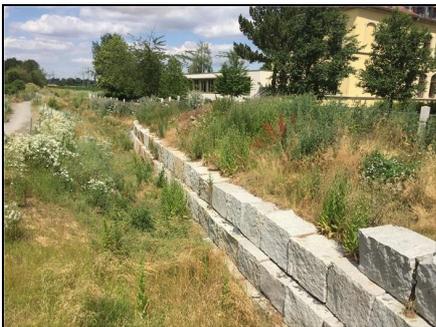
Abb. 4: Umgestalteter Maltengraben im Bereich Schule an der Kleinlugaer Str., Blick stromauf, 02.07.2019

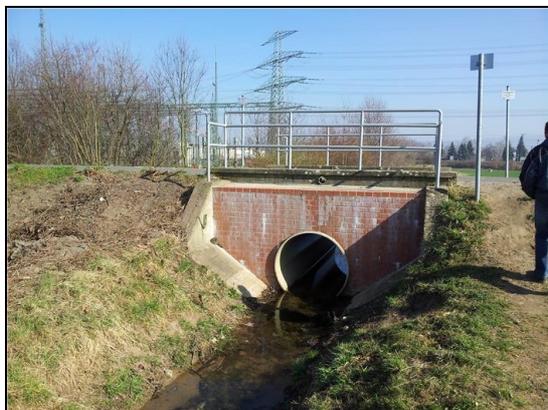
Abb. 5: Vor der Maßnahme: Brücke Heidenauer Straße, 12.03.2014

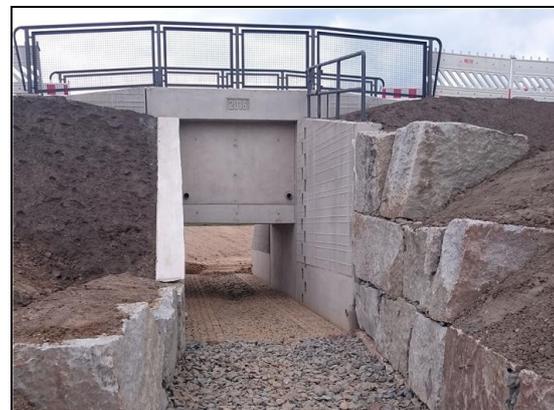
Abb. 6: Ersatzneubau Brücke Heidenauer Straße, 17.08.2017

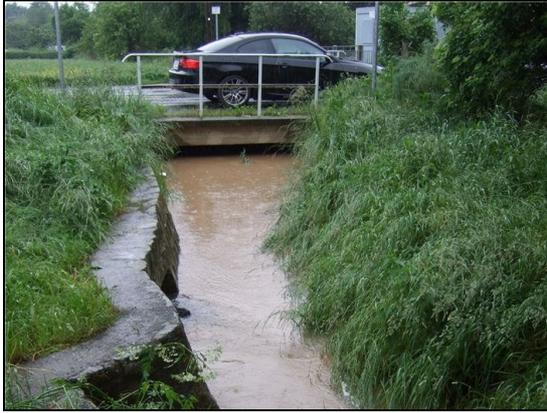
Abb. 7: Vor der Maßnahme: Brücke Kleinlugaer Straße bei Hochwasser, 03.06.2013

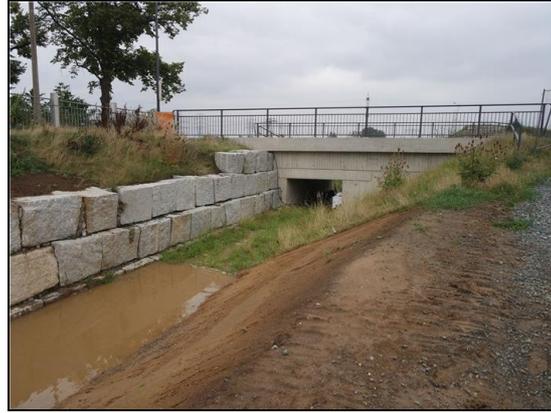
Abb. 8: Ersatzneubau Brücke Kleinlugaer Straße, 10.08.2017
