# CAROLABRÜCKE IN DRESDEN GUTACHTEN ZUR URSACHE DES TEILEINSTURZES

Dresden, 28.05.2025

Prof. Dr.-Ing. Steffen Marx

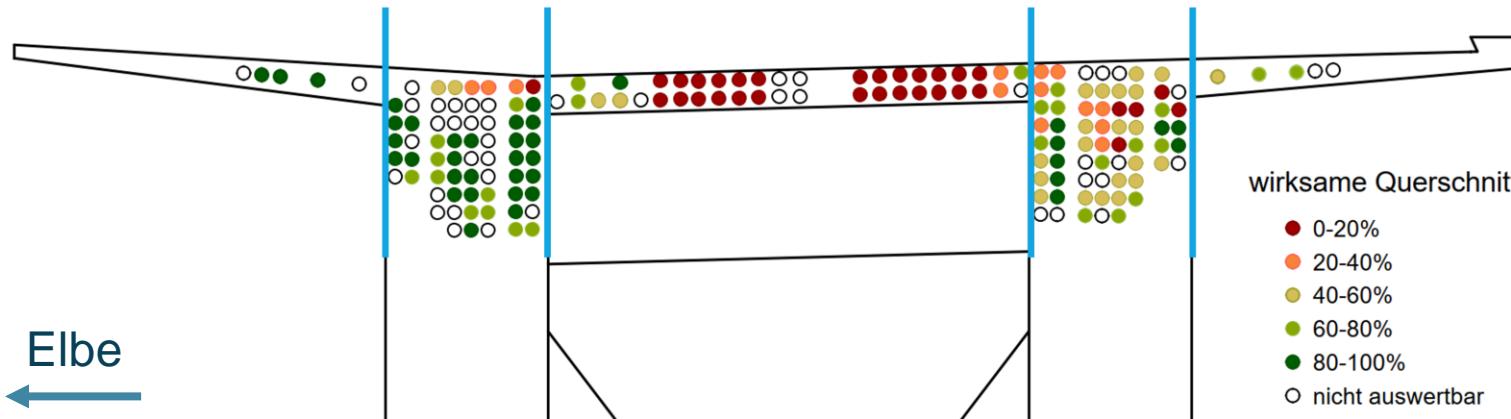
# FOTOGRAFISCHE AUSZÄHLUNG DER VORSCHÄDIGUNG

## Steg außen

Gezählt: 64 BSG

$\leq 40\%$  Restfläche: 4 BSG

Geschädigt:  $\geq 6,2\%$

## Fahrbahnplatte

Gezählt: 41 BSG

$\leq 40\%$  Restfläche: 28 BSG

Geschädigt:  $\geq 68,3\%$

## Steg in Richtung Zug B

$\leq 40\%$  Restfläche: 11 BSG

Geschädigt:  $\geq 17,2\%$

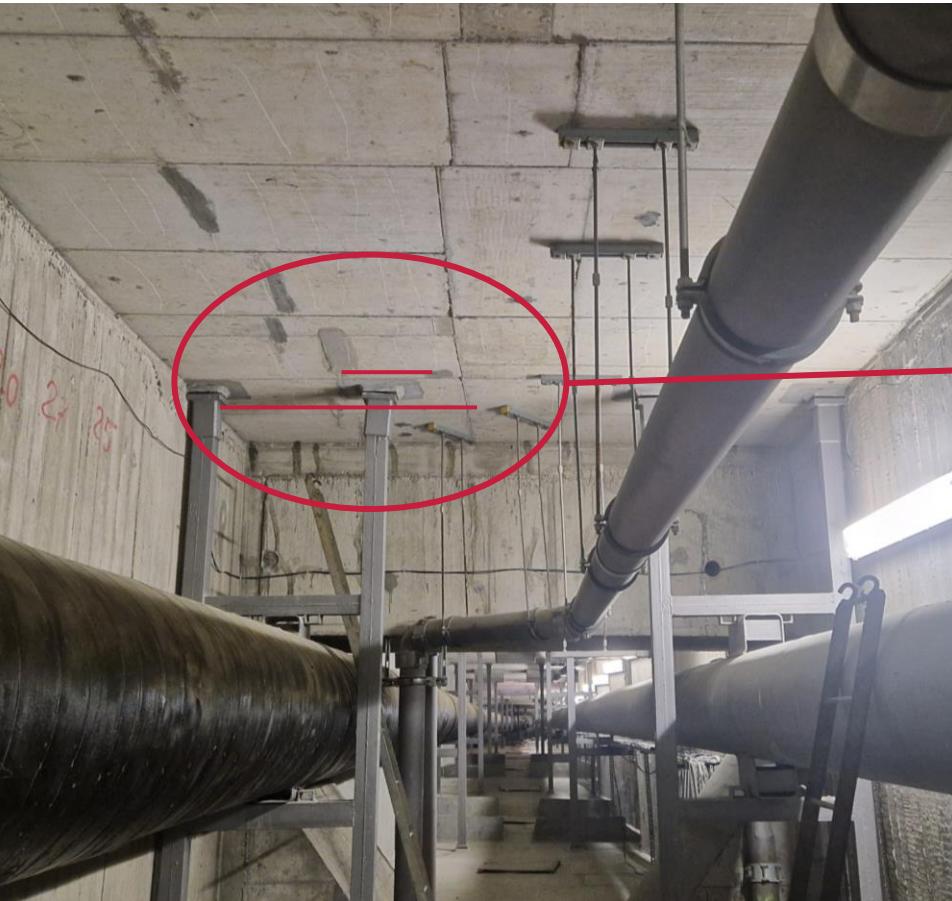
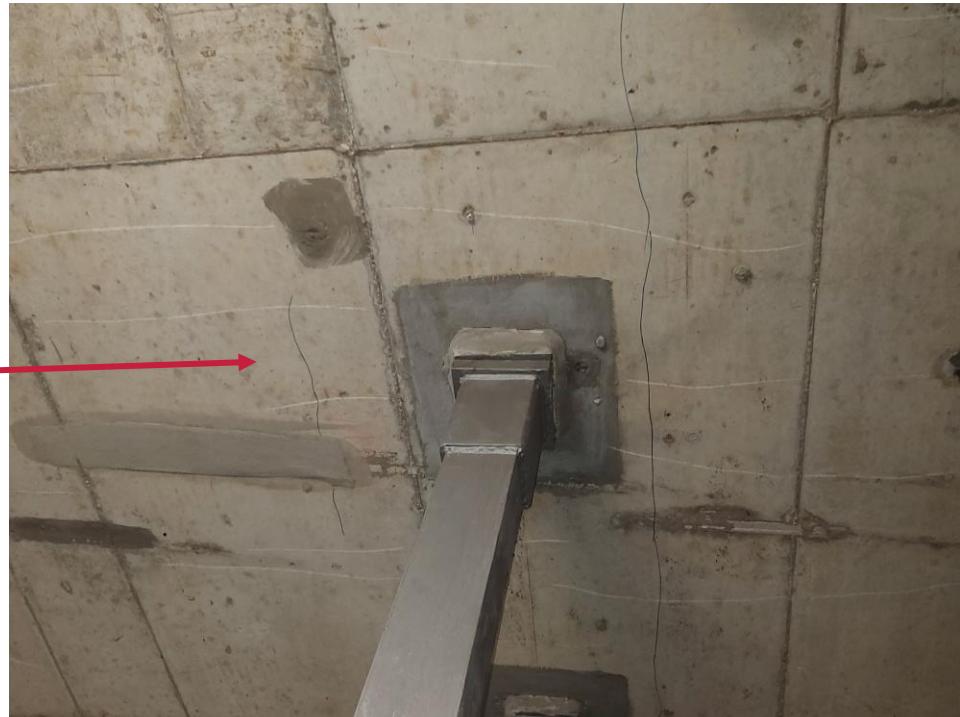
## EIN BAUWERK MIT (RECHNERISCHER) VORANKÜNDIGUNG

➔ *Diverse Rissbilder mit Rissbreiten <0,2mm*
