Carolabrücke

Ursache des Teileinsturzes Zug C

Anlage zum Gutachten - Bauwerksdiagnostik

Untersuchungsbericht für Zug A, B und C

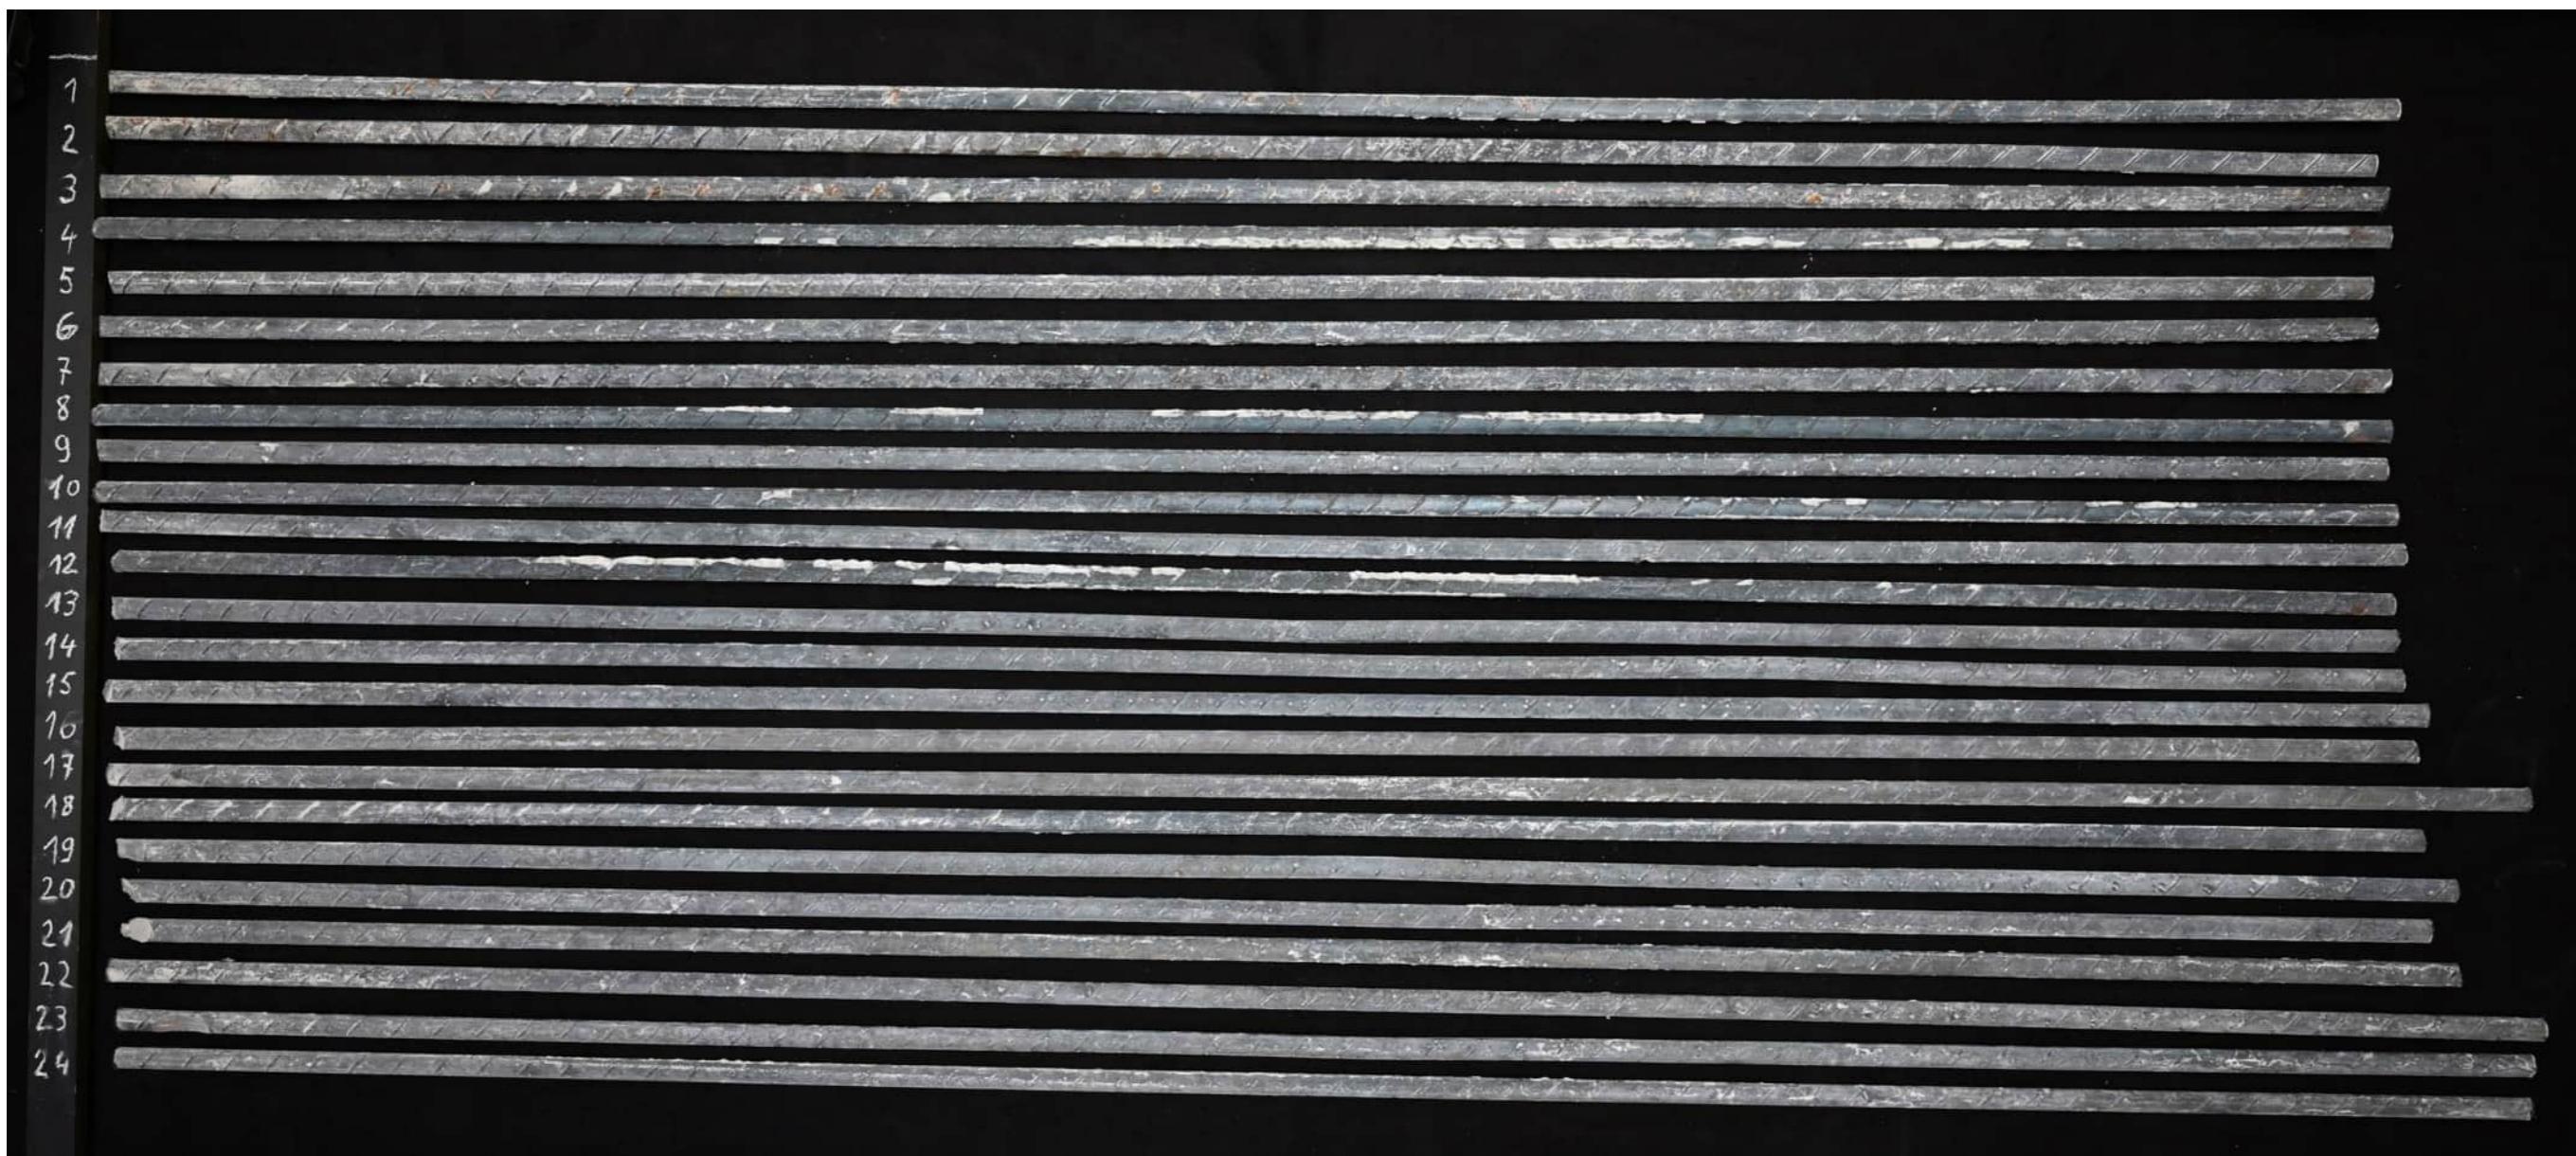
Abbildung 354:
Übersicht Drähte
