# Hochwasserschadensbeseitigung Gewässer zweiter Ordnung

## HWSB13-86-005.14 – 2. Bauabschnitt

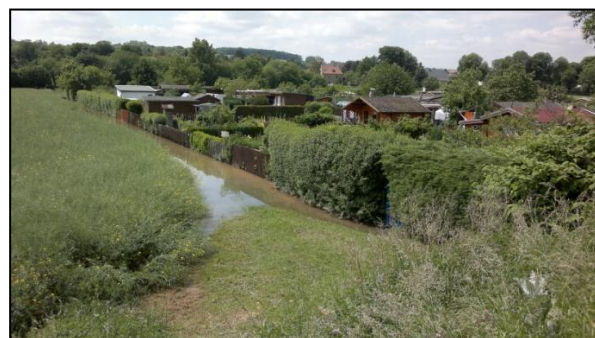
Bild 2: Überflutete Kleingärten durch Deichbruch beim Hochwasser 2013

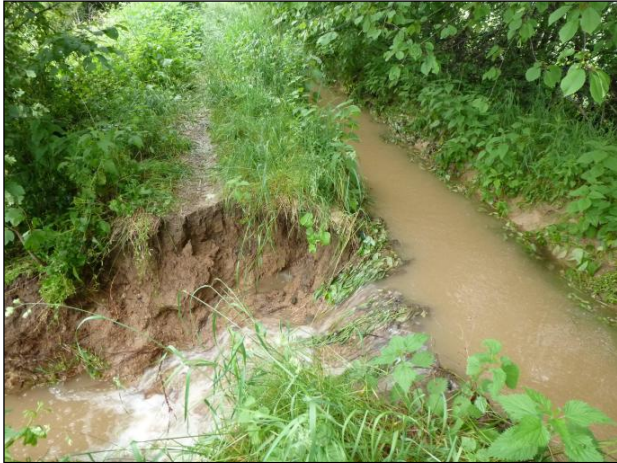
- Die starke Schädigung der Dammstruktur führt bei Hochwasser zu Dammbrüchen und damit zur Überflutung umliegender Flächen.
- Es besteht ein Hochwasserrisiko für die 90. Grundschule aufgrund der zu geringen hydraulischen Leistungsfähigkeit des Gewässers und der Hochlage.
- Der schlechte ökologische Zustand des Gewässers begründet sich mit dessen Dammlage.

Bild 3: Deichbruch gew.rechts (04.06.13)

- Rückbau der Dammlage
- Teilrückbau Kleingartenanlage im Gewässerrandstreifen
- Herstellung eines naturnahen Gewässerbettes im Geländeeinschnitt
- Bepflanzung des 5 m breiten Gewässerrandstreifens mit standorttypischen Gehölzen, Schaffung von Ersatzhabitaten für die Zauneidechse
- Anlegen eines gewässerbegleitenden Unterhaltungsweges

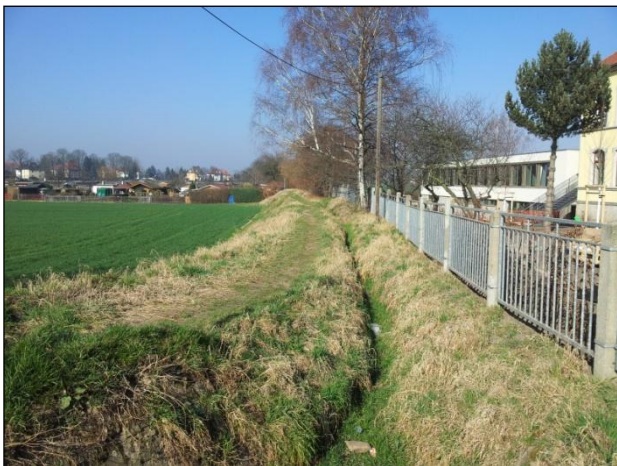
Bild 4: Istzustand im Bereich 90. Grundschule

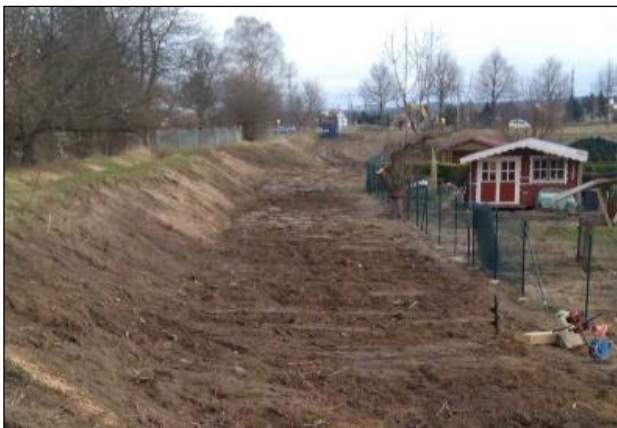
Bild 5: Rückbau Kleingärten Januar 2015
