Anlage 1: Hochwasser an den Gewässern zweiter Ordnung in Dresden vom 1. bis 3. Juni 2013 und nachfolgender Starkregenereignisse am 9. Juni 2013, 20. - 21. Juni 2013 und 25. - 26. Juni 2013

Ereignisanalyse Hochwasser 2013 in Dresden

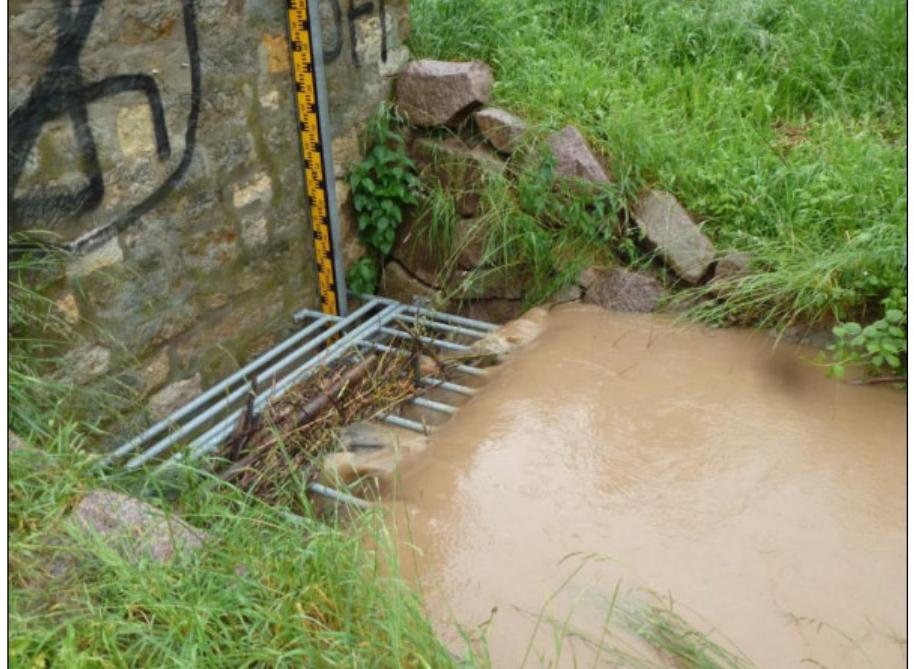
Das HWRB Leubnitzbach war am 3. Juni teilweise eingestaut, auch bedingt durch den teilweise zugesetzten Rechen.

Abb. 1: HWRB Leubnitzbach, 3. Juni 2013

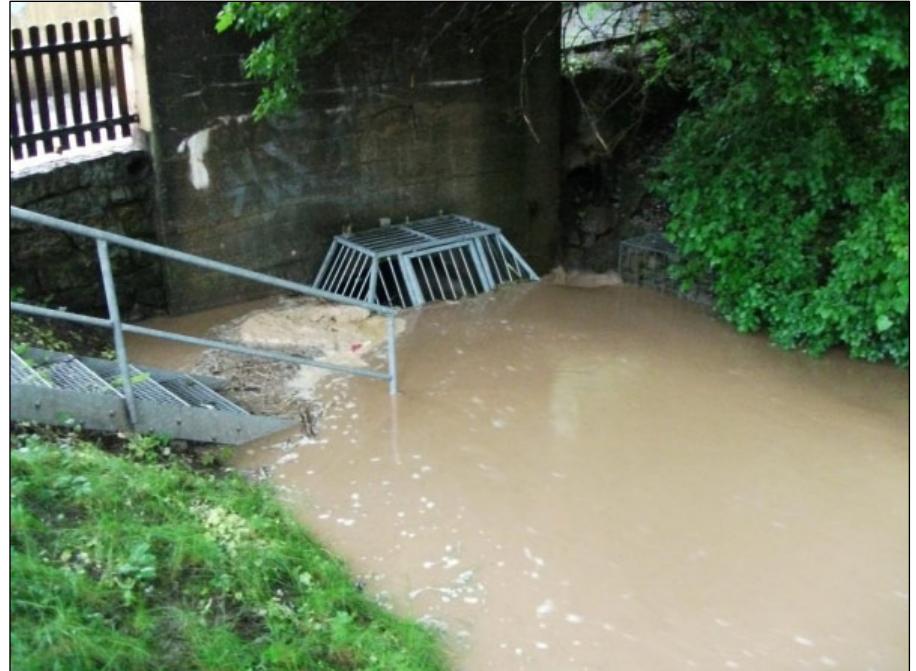
Ebenfalls durch einen teilweise zugesetzten Rechen kam es zu geringflächigen Überflutungen am Spielplatz Heiliger Born.

Abb. 2: Rechen am Spielplatz Heiliger Born, 3. Juni 2013

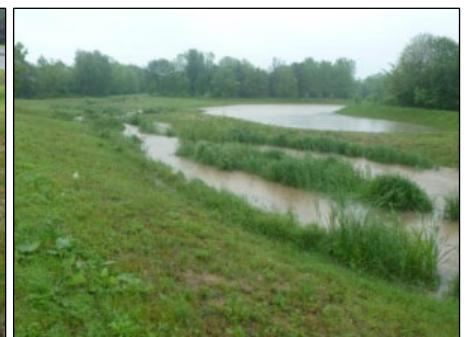
Im renaturierten Koitschgraben floss viel Wasser schadlos und ohne Überflutungen ab. Der Polder oberhalb der Bahnstrecke war schon am Vormittag des 2. Juni gefüllt.

Abb. 3a (links): Koitschgraben, 2. Juni 2013 etwa 8 Uhr

Abb. 3b (rechts): Polder am Koitschgraben oberhalb Bahndamm, 2. Juni 2013 ca. 8 Uhr

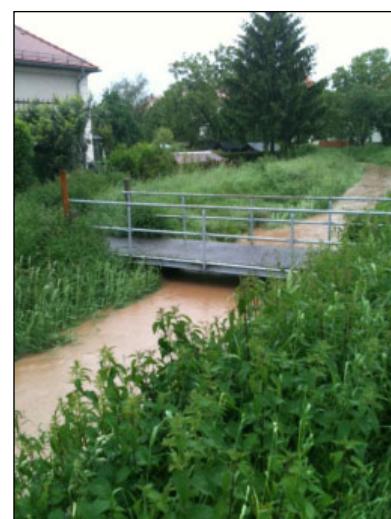
Im Unterlauf am Blasewitz-Grunauer-Landgraben wiesen viele Brücken im Laufe des Hochwassereignisses nur noch einen sehr geringen Freibord auf. An der Brücke Kleinhausweg waren nur noch etwa 0,10 m Platz. Zu Überflutungen kam es aber nicht.

Abb. 4: Brücke Kleinhausweg, 3. Juni 2013 etwa 12 Uhr

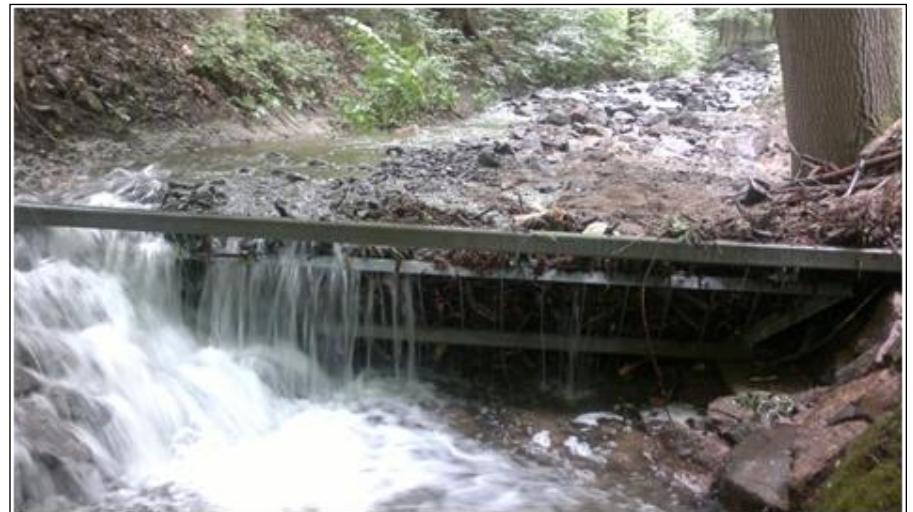
Im Friedrichsgrund- und Vogelgrundbach führte im Zeitraum vom 1. bis 3. Juni der Hochwasserabfluss zu erheblichen Geschiebe- und Sedimenttransport. Die vier nach dem Augusthochwasser 2002 angebrachten Treibgutfänge waren mehrmals vollständig zugesetzt und mussten mehrmals, auch während des Hochwassers, beräumt werden.

Abb. 5: zugesetzter Geschiebefang,
25. Juni 2013

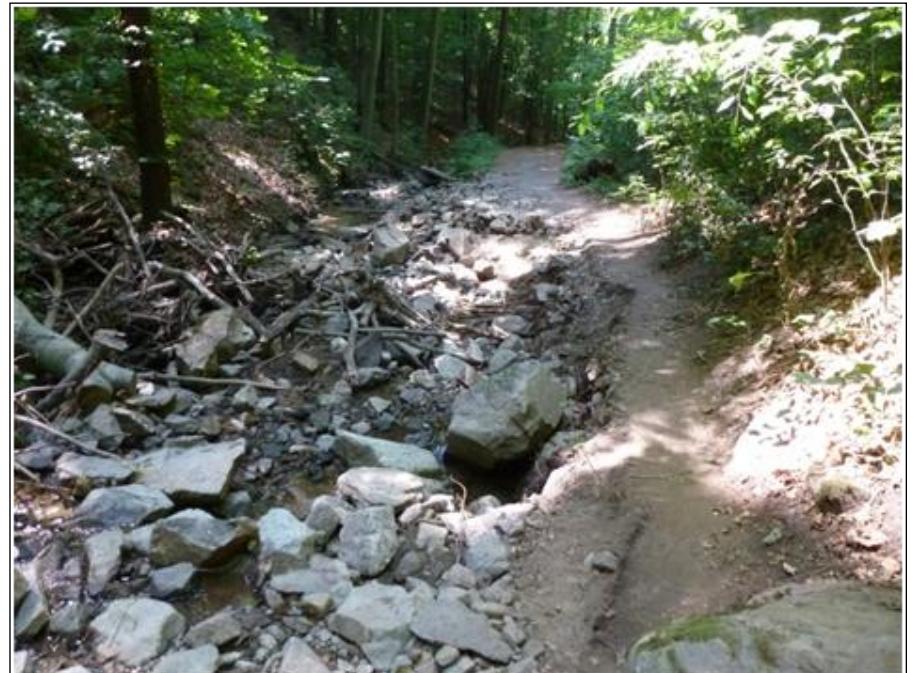
Die nachfolgenden Starkregenereignisse am 9. Juni 2013 und 20./21. Juni 2013 führten wiederholt zu Hochwasserabflüssen mit Geschiebe und Sedimenttransport. Der Wanderweg im Friedrichgrund wurde massiv geschädigt.

Abb. 6: zerstörter Wanderweg im
Friedrichsgrund, 23. Juli 2013

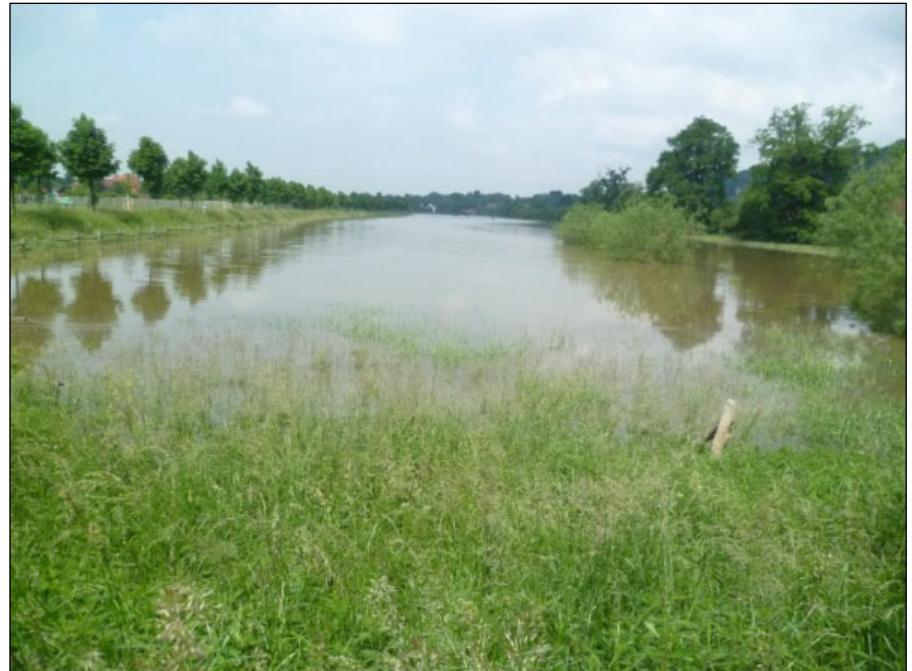
Durch den langanhaltenden Rückstau kam es zu Gewässerschäden an den Rohranlagen des Graupaer Baches im Mündungsbereich und im offenen Bereich der Pferdekoppel.

Abb. 7: durch die Elbe überschwemmter Bereich des Graupaer Baches, 7. Juni 2013

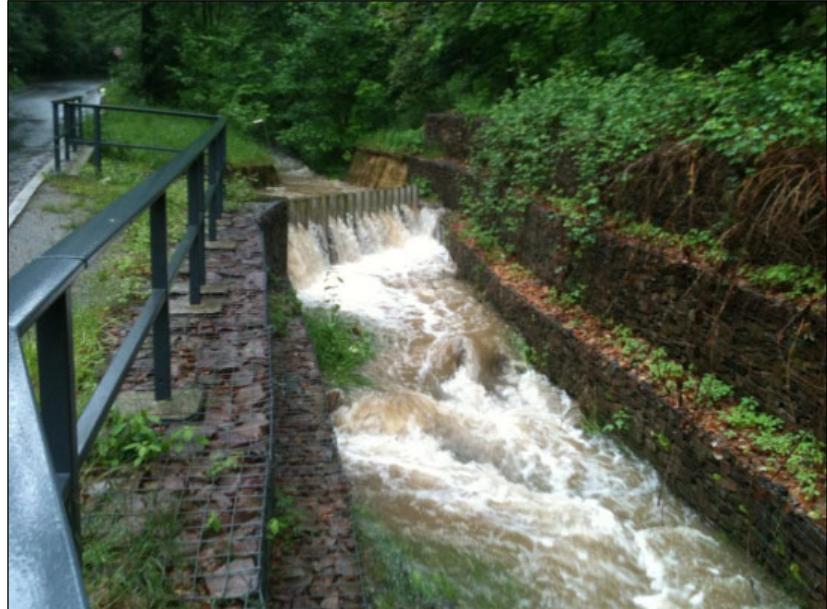
Im Helfenberger Bach und in der Kucksche wurde im Zeitraum vom 1. bis 3. Juni der erhöhte Abfluss weitestgehend problemlos abgeführt. Der Treibgutfang im Helfenberger Bach in Höhe Helfenberger Grund 8 b war aber mehrmals teilweise zugesetzt.

Abb. 9: Helfenberger Bach, Treibgutfang in Höhe Helfenberger Grund 8 b, 3. Juni 2013

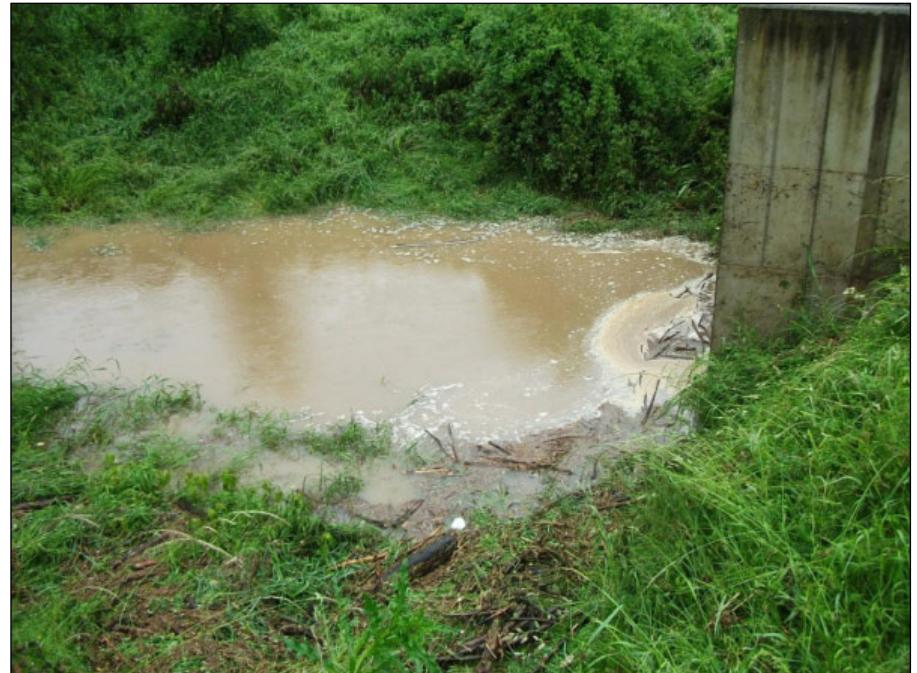
In der Nacht vom 2. zum 3. Juni kam es nach einer kurzen Regenpause erneut zu Niederschlägen, die sich im Kaitzbachgebiet deutlich auf die Gewässer auswirkten. Das HWRB Zschauke war kurzzeitig etwa 2 m eingestaut, am 3. Juni vormittags war der Wasserstand schon wieder abgesunken.

Abb. 13: HWRB Zschauke, 3. Juni 2013; am umgelegten Gras und an der Geschwemsellinie an der HW-Entlastung kann man den Wasserstand in der Nacht abschätzen

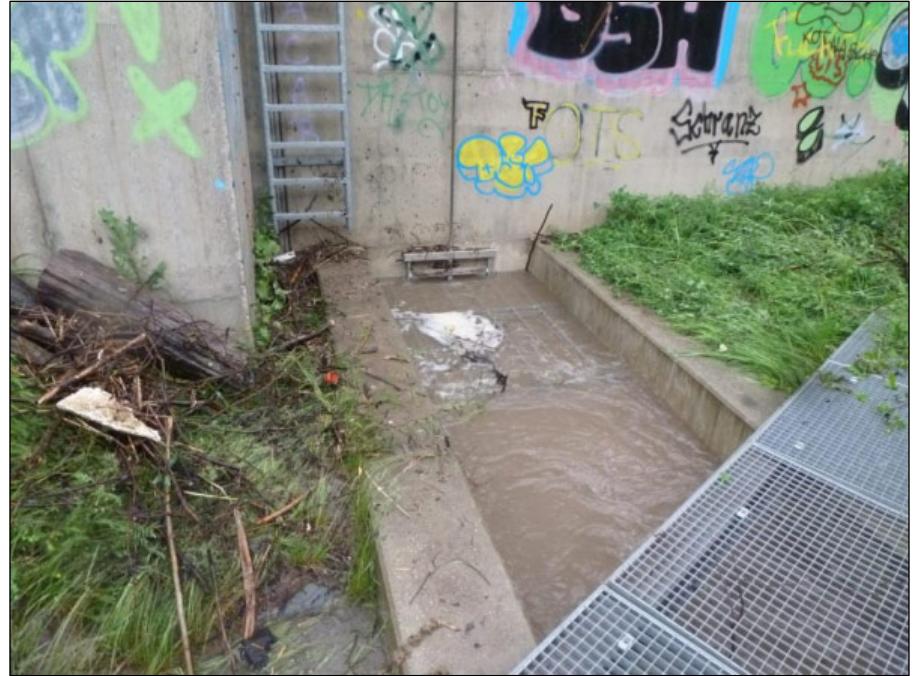
Auch das HWRB Nöthnitzbach begann jetzt einzustauen und der Einstau an den HWRB Kaitzbach 3 und HWRB Kaitzbach 2 hatte zugenommen. Dabei hatte der Wasserstand im nicht standsicheren HWRB Kaitzbach 3 kurzzeitig den Wert von 2 m erreicht, aber auch hier war der Wasserstand am 3. Juni vormittags schon wieder deutlich abgesunken.

Abb. 15: HWRB Kaitzbach 3, 3 Juni 2013

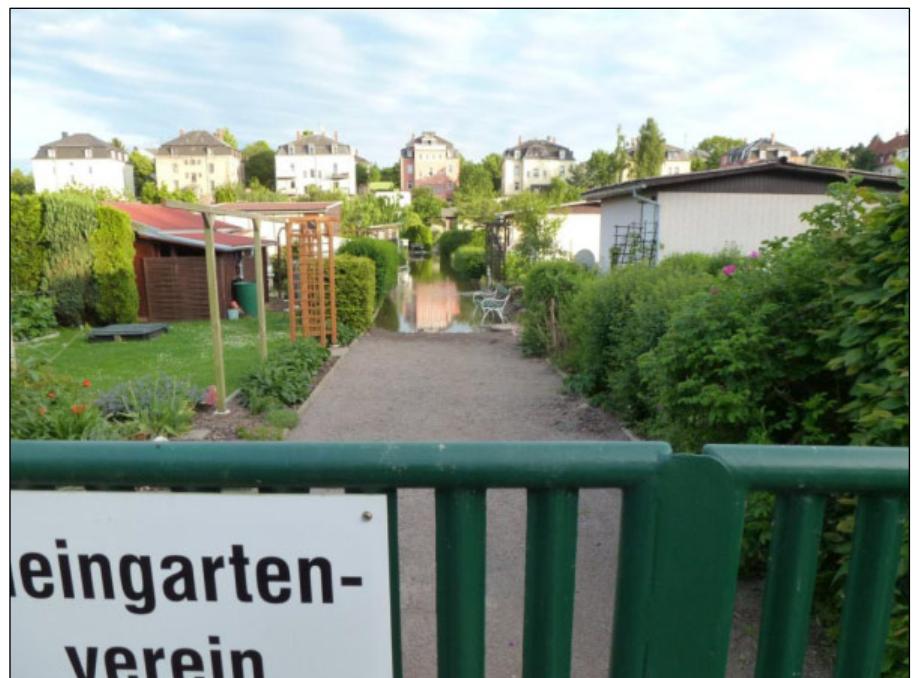
In den Kleingartenvereinen in der Nachbarschaft des HWRB Kaitzbach 2 (Kleingartnerverein Kaitzbach e. V. und Frühauf-Kaitz 1905 e. V.) standen Teilflächen unter Wasser. Ursache war hier aber nicht eine Überflutung des Kaitzbaches, sondern das von den angrenzenden Flächen wildabfließende Wasser, das sich am Damm zum Kaitzbach staute.

Abb. 16: Blick in Kleingartenverein neben HWRB Kaitzbach 2, 5. Juni 2013

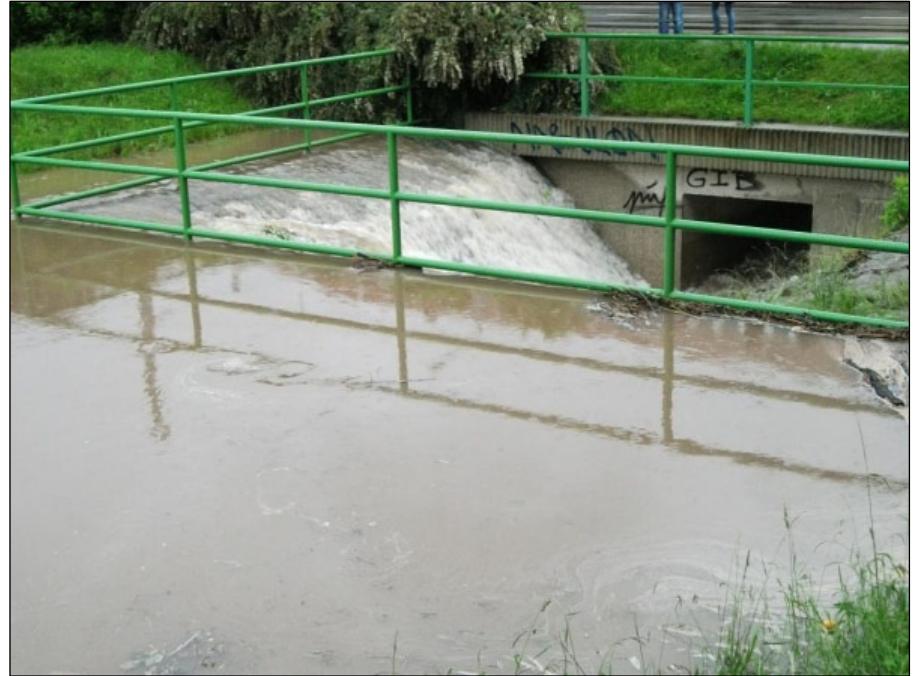
Das HWRB Kaitzbach 1 Hugo-Bürkner Park war jetzt voll eingestaut und lief über. Trotzdem kam es, nachdem kurz vor dem Hochwassereignis die Drosseln am HWRB Kaitzbach 1 entsprechend der wasserrechtlichen Genehmigung neu eingestellt wurden (am Kaitzbach Drosselöffnung 1,15 x 0,35 m, am Leubnitzer Flutgraben Drosselöffnung 0,40 x 0,20 m), an der Engstelle Gustav-Adolf-Platz erstmals bei einem größeren Hochwassereignis nur zu geringfügigen Überflutungen. Der wiederholte Einstau des Beckens führte zu enormen Schlammlagerungen und kleineren Böschungsschäden.

Abb. 17: Hochwasserentlastung HWRB
Kaitzbach 1 Hugo-Bürkner Park, 3. Juni 2013

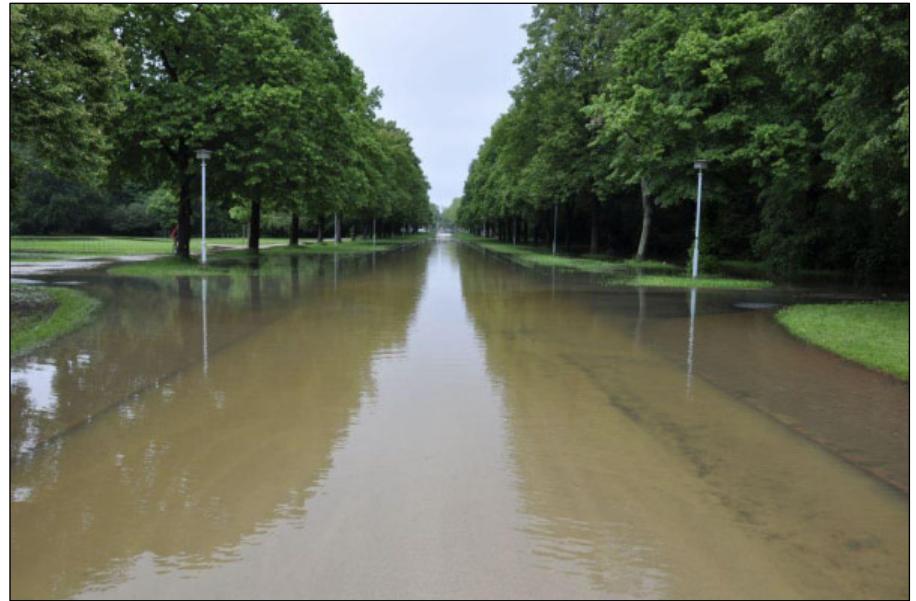
Zu großflächigen Überflutungen und entsprechenden Schäden an der Infrastruktur und Parkbäumen kam es aber im Großen Garten. Ursache dafür waren der langanhaltende starke Zufluss (bis 05. Juni 2013 noch sehr stark) zum Carolasee und die historisch belegte Funktion als natürlicher Retentionsraum und Überschwemmungsgebiet des Kaitzbaches.

Abb. 18: überfluteter Großer Garten,
3. Juni 2013

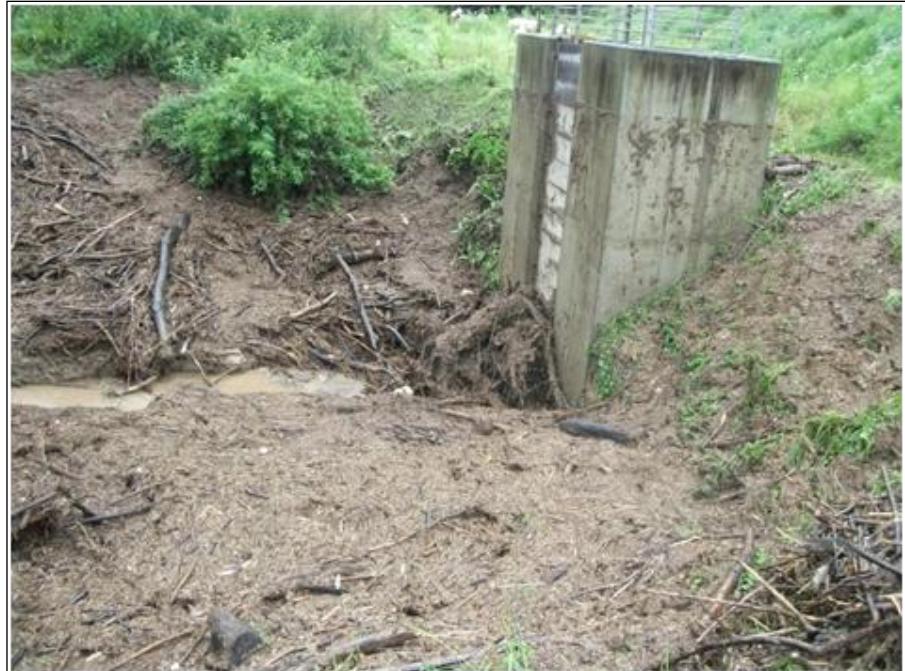
Durch die wiederholten, lokal zum Teil sehr heftigen Starkniederschläge im weiteren Verlauf des Juni (20./21. Juni und 25./26. Juni 2013) entstanden am HWRB Zschauke erhebliche Schäden, die bei einer Begehung am 29. Juni 2013 erfasst wurden.

Abb. 19: HWRB Zschauke,
durch wiederholte Starkniederschläge am
20./21. Juni und 25./26. Juni 2013
beschädigtes HWRB Zschauke, 29. Juni 2013

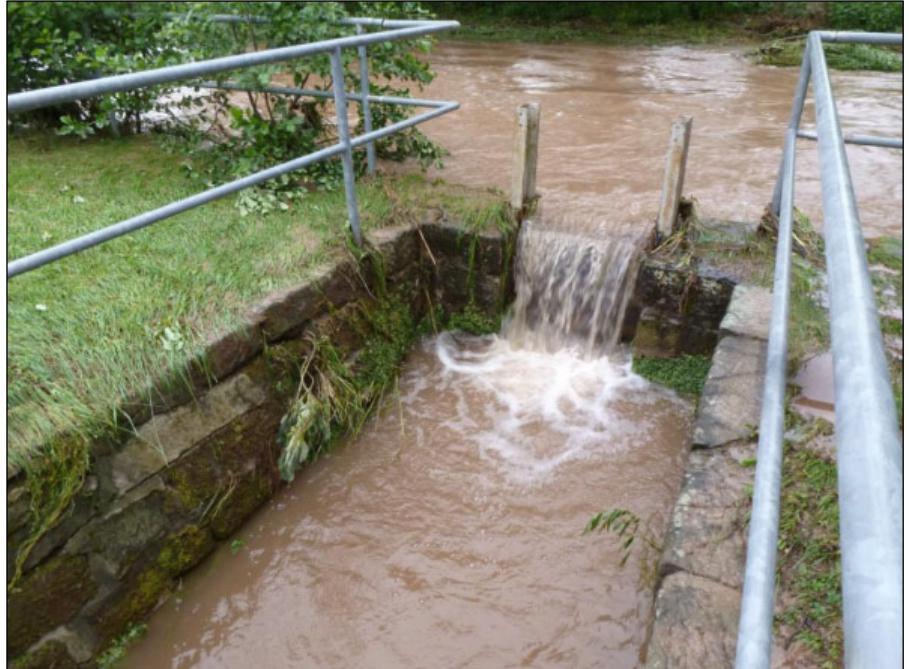
Der Abfluss im Lockwitz-Mühlgraben wurde durch das Hochwasser im Lockwitzbach bestimmt. Der Bereich des Wehres am Zulauf vom Lockwitzbach in den Mühlgraben wurde massiv vom Lockwitzbach überströmt. Durch den Zustrom vom Lockwitzbach hat sich viel Sediment, u. a. auch Schotter, von einem Weg, im Lockwitz-Mühlgraben abgesetzt.

Abb. 25: Wehr Lockwitzbach/Lockwitz-Mühlgraben, 4. Juni 2013; am umgelegten Gras sieht man, dass der Bereich breitflächig vom Lockwitzbach überströmt wurde

Durch den Hochwasserabfluss kam es zu Schäden am Gewässersystem, die unverzüglich beseitigt werden müssen. Erst mit der geplanten naturnahen Gewässerausbaumaßnahme im Rahmen der Gewässerentwicklung 2015 ff. werden die Hochwasserprobleme nachhaltig gelöst werden können.

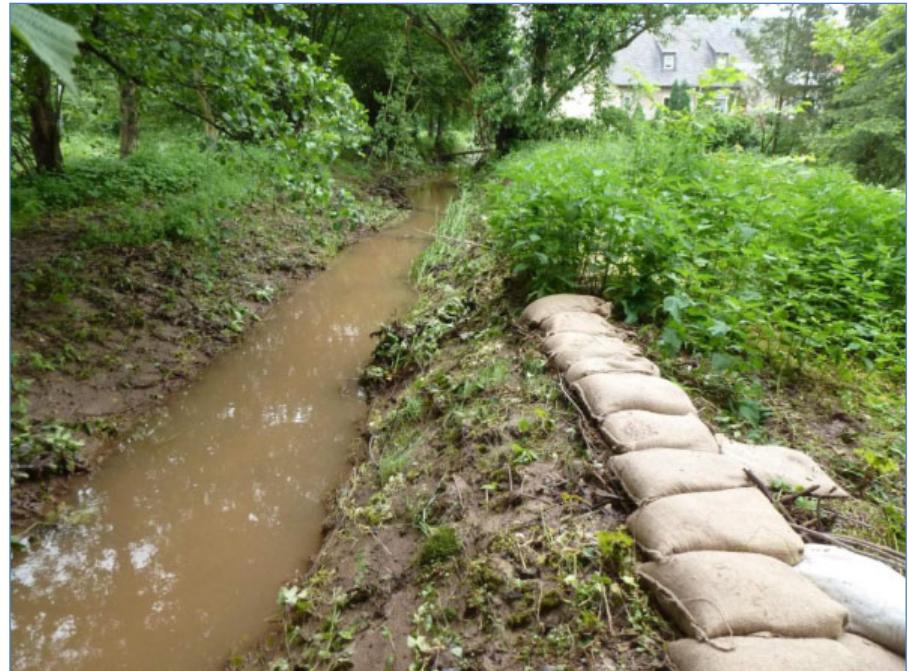
Abb. 26: Lockwitz Mühlgraben im Bereich
Bedrich-Smetana-Straße, 4. Juni 2013; an der
Übertrittsstelle wurden Sandsäcke verlegt

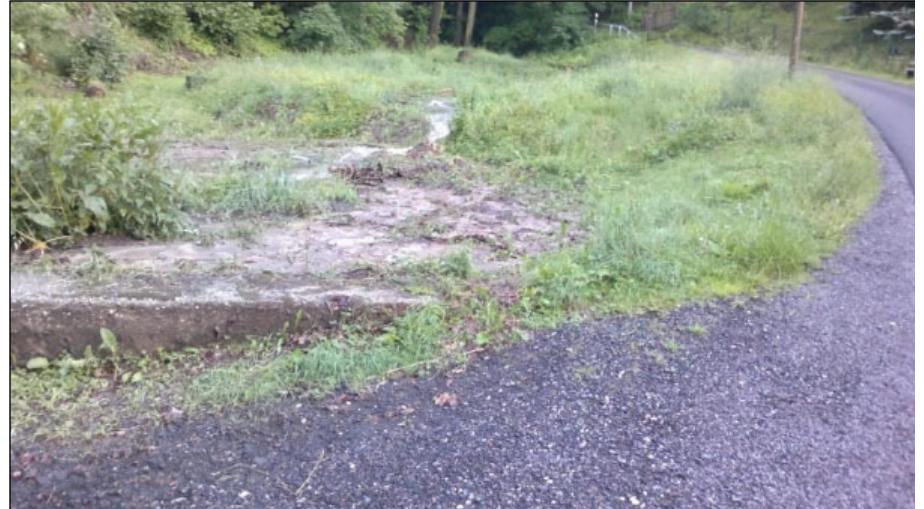
sionsschäden an der Bachsohle festgestellt. Der Geschiebefang wurde beschädigt. Weiterhin kam es an mehreren Bereichen zum Teil zu erheblichen Schlamm- und Sedimentablagerungen. Bei der Schadensbegehung am 22. Juni 2013 wurden im Tännichtgrund lokale Böschungsschäden und Schäden an Wanderweg und Brücken erfasst.

Abb. 29: Schlammablagerung oberhalb
Geschiebefang Rauschebach, 9. Juni 2013,
19 Uhr

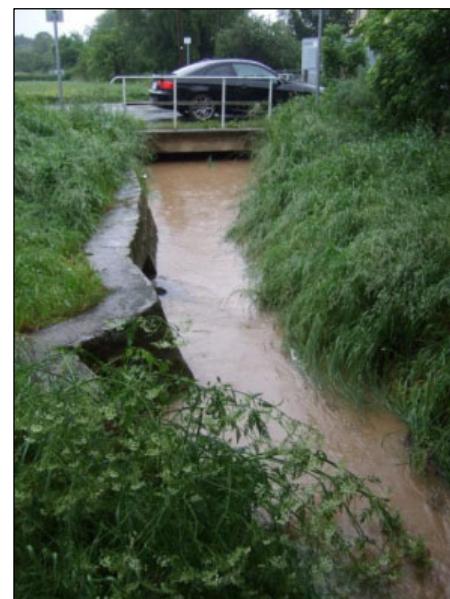
Der Düker an der Lugaer Straße war am 2./3. Juni kurz vorm Einstau und der Freibord an der Brücke Kleinlugaer Straße war weitgehend aufgebraucht.

Abb. 31: Maltengraben, Brücke Kleinlugaer Straße, 3. Juni 2013

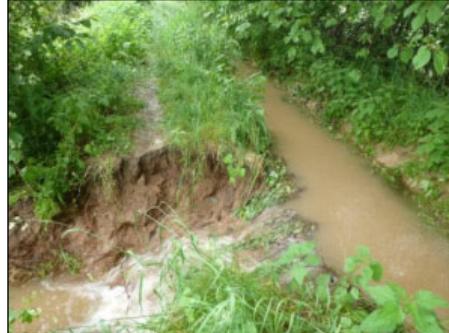
Wahrscheinlich am 3. Juni kam es im Mittellauf des Maltengrabens zwischen Lugaer Straße und Kleinlugaer Straße zu einem Dammbruch auf der rechten Seite sowie zwischen Kleinlugaer Straße und Einmündung Großlugaer Graben 2 zu einem Dammbruch auf der linken Seite. Dadurch wurden große Feldflächen, Gärten und ein Spielplatz überflutet.

Im Ergebnis des Hochwassers 2013 wurde festgestellt, dass der Damm des Maltengrabens auf nahezu gesamter Länge völlig aufgeweicht wurde und durch die Ausspülung von Feinmaterial nicht mehr standsicher ist. Nach Aussagen von Gutachtern ist hier ein Totalschaden eingetreten. Nur ein Abriss des Dammes und Neu-

Abb. 32a (links): Dammbruch am Maltengraben, 4. Juni 2013

bau des Maltengrabens auf Geländeniveau wird den Schaden nachhaltig beseitigen.

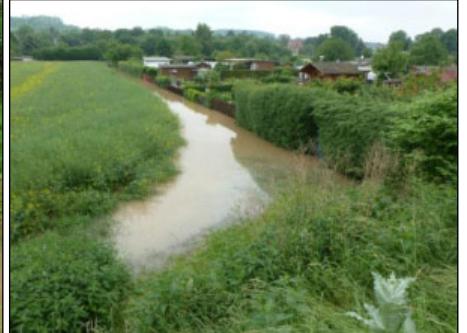
Abb. 32b (rechts): durch Dammbruch überflutete Kleingartenanlage am Maltengraben, 4. Juni 2013

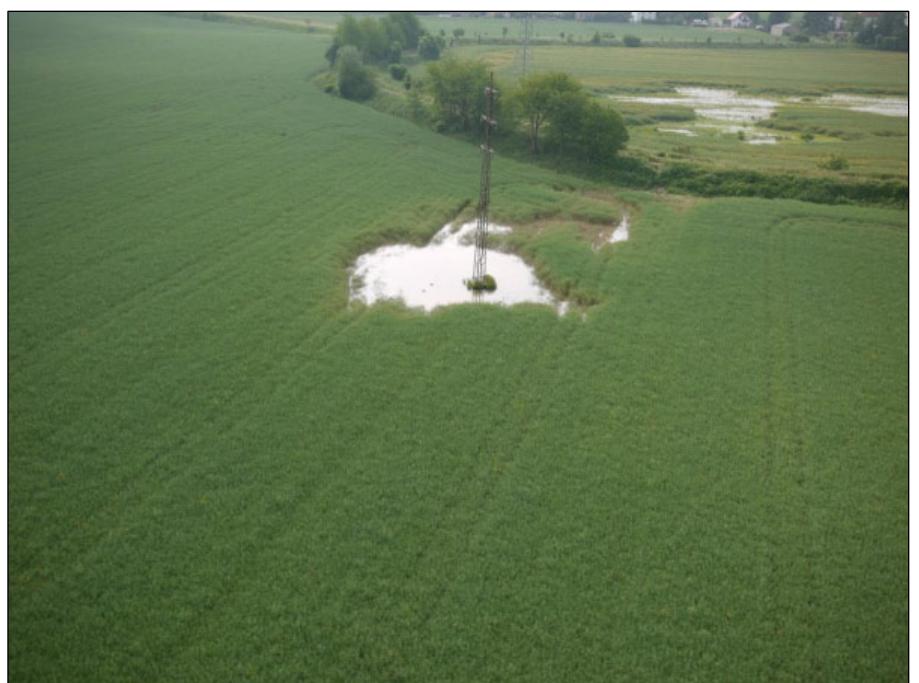
Abb. 33: Dammbruch am Maltengraben zwischen Kleinlugaer Straße und Einmündung Großlugaer Graben 2 mit dadurch verursachter Überflutung des Feldes, 7. Juni 2013; die feuchten Flächen im Bildhintergrund auf der rechten Seite des Maltengrabens wurden nicht durch den Dammbruch verursacht

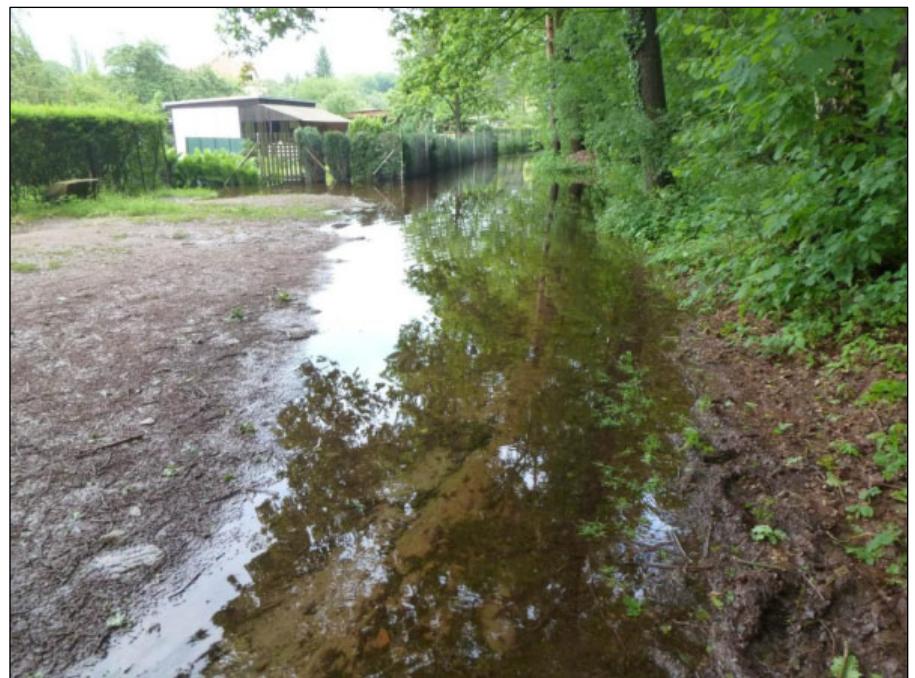
Abb. 36: Überflutung von Kleingärten durch den Olterteich, 4. Juni 2013

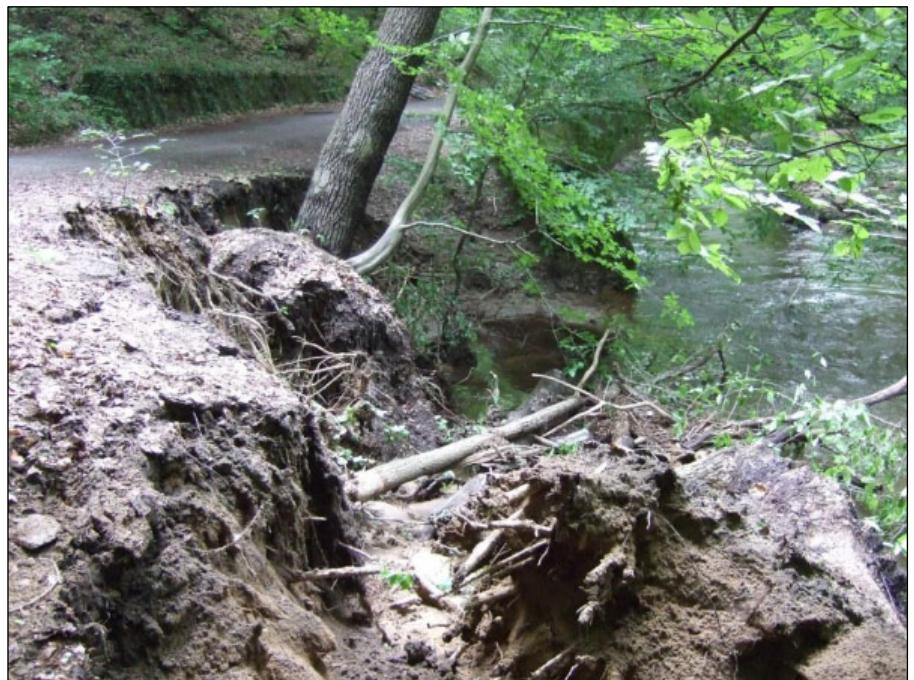
Die stark erhöhten Abflüsse im Mittel- und Unterlauf der Prießnitz im Zeitraum vom 1. bis 3. Juni haben im Prießnitzgrund zu Ausspülungen geführt, u. a. ist an der Prießnitztalstraße ein großer Kolk entstanden. Auch im befestigten Bereich der „Offiziersbrücke“ kam es zu Uferschäden.

Abb. 40: Prießnitz, Kolk an der Prießnitztalstraße, 6. Juni 2013

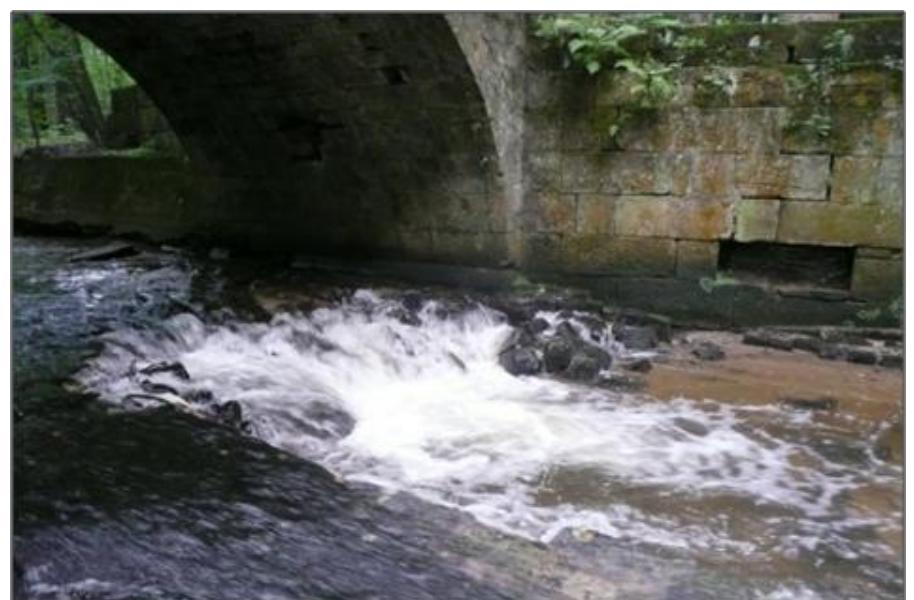
Abb. 41: Hochwasserschäden im Bereich der „Offiziersbrücke“, 9. Juli 2013

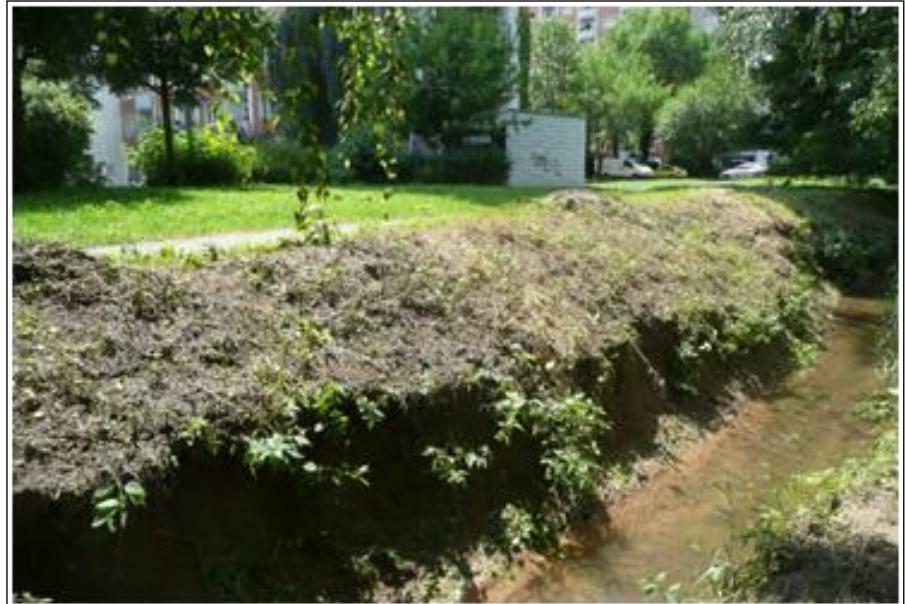
Am Prohliser Landgraben/Geberbach im Bereich der Gubener Straße und Gamigstraße kam es durch den langanhaltenden Hochwasserabfluss zu Unterspülungen und Uferabbrüchen. Im Rahmen der Hochwasserschadensbeseitigung soll der gesamte Bereich naturnah gesichert werden.

Abb. 44: Uferabbrüche am Prohliser Landgraben/Geberbach im Bereich Gubener Straße, 3. Juli 2013

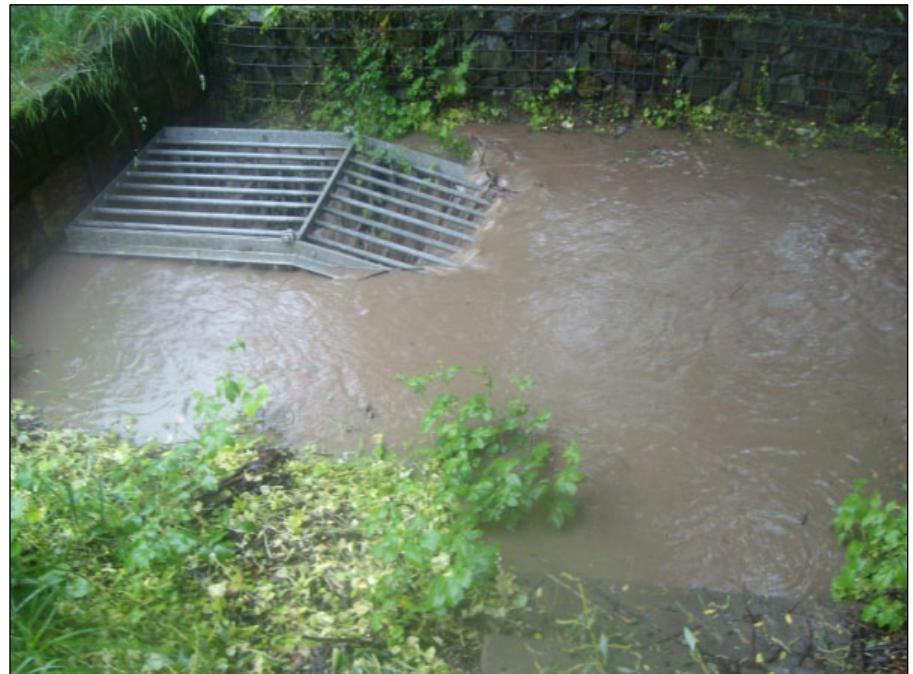
Abb. 45: Rückstau am zugesetzten Rechen
Clara-Zetkin Straße, 2. Juni 2013

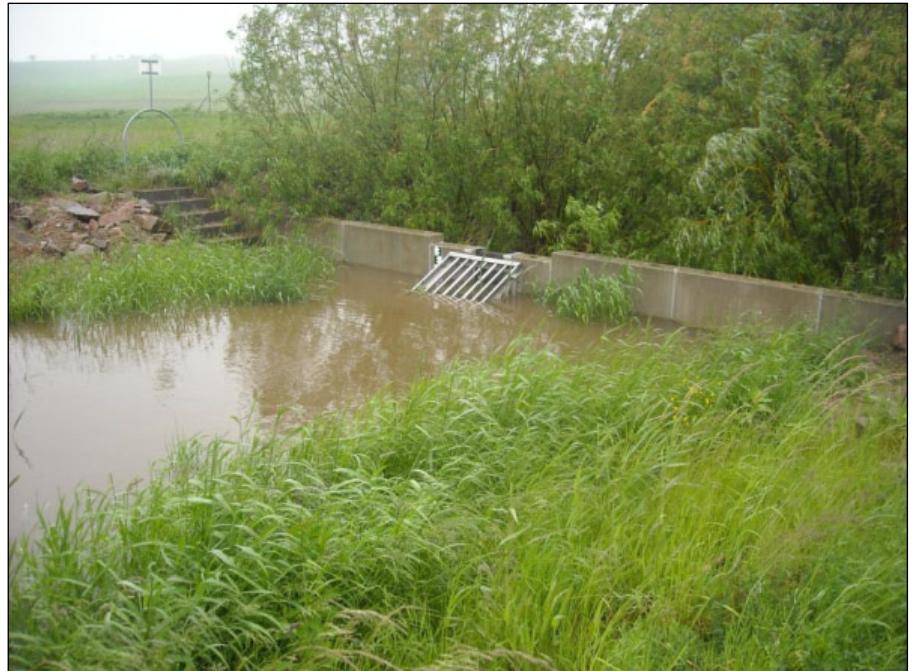
Das HWRB Schullwitzbach war am Nachmittag des 1. Junis teilweise eingestaut. Dieser Einstau hielt über mehrere Tage an. Am Verteilerbauwerk des HWRB kam es zu Schäden.

Abb. 50: Einstau am Verteilerbauwerk des HWRB Schullwitzbach, 2. Juni 2013

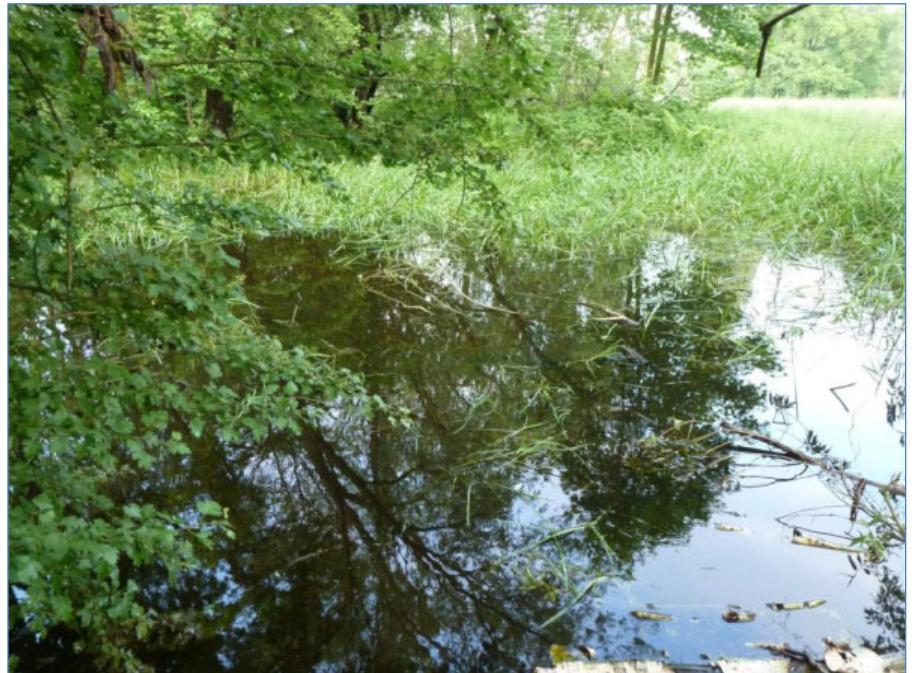
Am Teichwiesengraben, der ohnehin im Bereich feuchter Wiesen verläuft, waren nach dem Hochwasserereignis vom 1. bis 3. Juni größere Wiesenflächen überflutet. Diese wurden kartiert.

Abb. 51: Überflutung am Teichwiesengraben,
4. Juni 2013

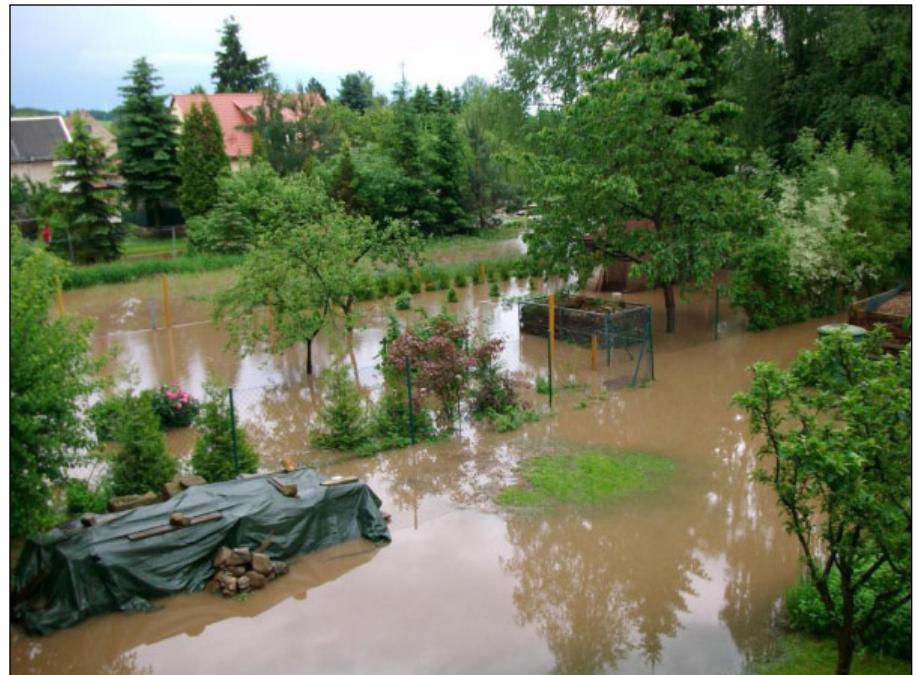
Am 9. Juni kam es bei einem heftigen Gewitterregen um die Mittagszeit zu großflächigen Überflutungen am Weißiger Dorfbach zwischen Eduard-Stübler Straße und HWRB Weißiger Dorfbach, die aber nur Grünflächen und Gärten betrafen und bereits gegen 18 Uhr vollständig zurückgegangen waren. Das HWRB Weißiger Dorfbach war erstmals nach der Baufertigstellung 2009 teilweise eingestaut (Pegelstand 2 m).

Abb. 63: Überflutungen am Weißiger Dorfbach
im Bereich Pillnitzer Straße 5, 9. Juni 2013
(Foto: Hr. Lange, Hauptstraße 47)

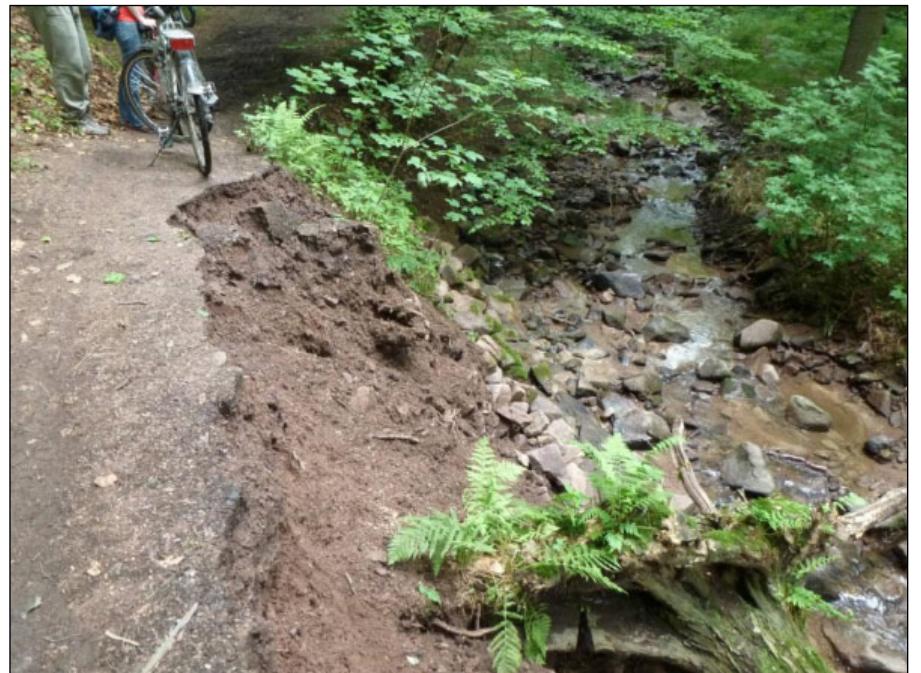
Eine Begehung des Zschonerbaches am 13. Juni hat zudem ergeben, dass es während der beschriebenen Ereignisse im Zschonergrund zu zahlreichen Uferabrüchen und Auskolkungen kam, wobei auch Wege und Brücken beschädigt wurden.

Abb. 66: Zschonerbach, Uferabbruch am Wanderweg im Zschonergrund, 13. Juni 2013
