# Kurzdokumentation Maßnahme

Gewässer und Hochwasserschutz - Gewässer II. Ordnung  
GH\_I-86-00521 - Schönfelder Bach

| Maßnahme | Schönfelder Bach: Instandsetzung Ufer als naturnahe Böschung |
| | Rückbau desolater Uferbefestigung und Gestaltung einer naturnahen geneigten Böschung Höhe Mittelstraße 3 |

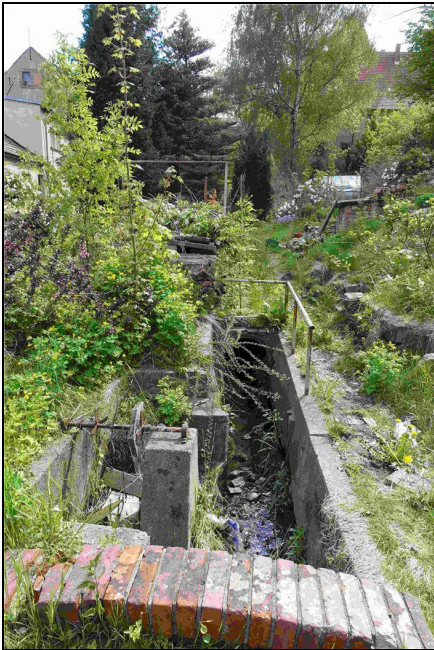
- Gerinne inhomogen massiv ausgebaut, streckenweise verrohrt; engt sowohl hydraulisch wirksames Abflussprofil als auch gewässerökologische Funktion deutlich ein; Hauptgerinne derzeit durch Ablaufregulierung Schloßteich im straßenseitigen, seitlich einmündenden Rohrverlauf

Abb. 1: GH\_I-86-00521 Kurzdoku : BILD\_VORSchönfelder Bach:  
Instandsetzung Ufer als naturnahe Böschung, 10.06.2020

- Teile der Ufermauern bzw. der Verrohrung auf Grundstück Mittelstraße 3 befinden sich in akut baufälligem Zustand, neigen sich bereits über das Bachgerinne bzw. drohen zu verfallen

- Rückbau und Beräumen desolater Ufermauern und Verrohrungen sowie hinterliegender Befestigungen und Ablagerungen
- Aufweiten des Gerinnes für den Bemessungsabfluss  $BHQ = 1,8 \text{ m}^3/\text{s}$
- Maßvolles Umgestalten des Gewässerprofils mit variabel geneigten Böschungen, Sicherung mit ingenieurb biologischen Mitteln
- Gestalten einzelner Böschungs- und Randbereiche einschließlich Bepflanzung zur Sekundärnutzung in Abstimmung mit den Anliegern

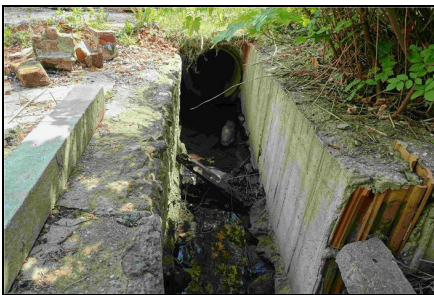
Abb. 2: GH\_I-86-00521 Kurzdoku : BILD\_VORSchönfelder Bach:  
Instandsetzung Ufer als naturnahe Böschung, 10.06.2020

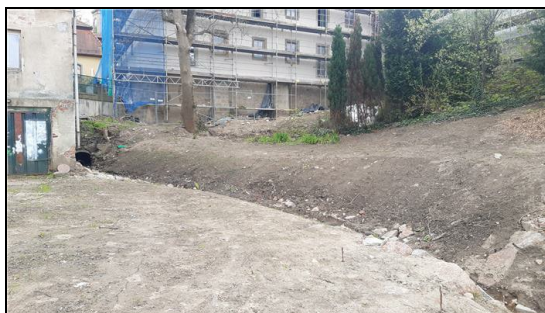
Abb. 3: Schönfelder Bach, oberster Abschnitt der Maßnahme, Blick stromauf auf Auslauf aus Verrohrung, 06.05.2022

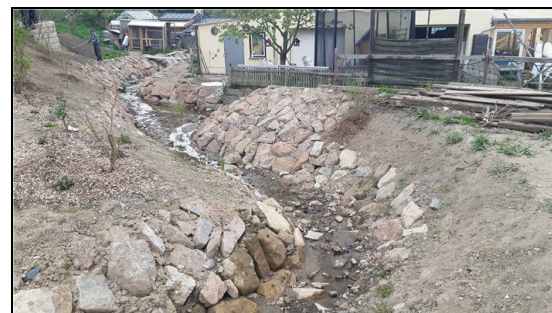
Abb. 4: Schönfelder Bach, uafgeweiteter, renaturierter Abschnitt, Blick stromab, 06.05.2022
