Umweltbericht 2005/2006 Fakten zur Umwelt

Anlage 1: Hochwasserschadensbeseitigung Gewässer II. Ordnung

Hochwasserschadensbeseitigung Gewässer 2. Ordnung

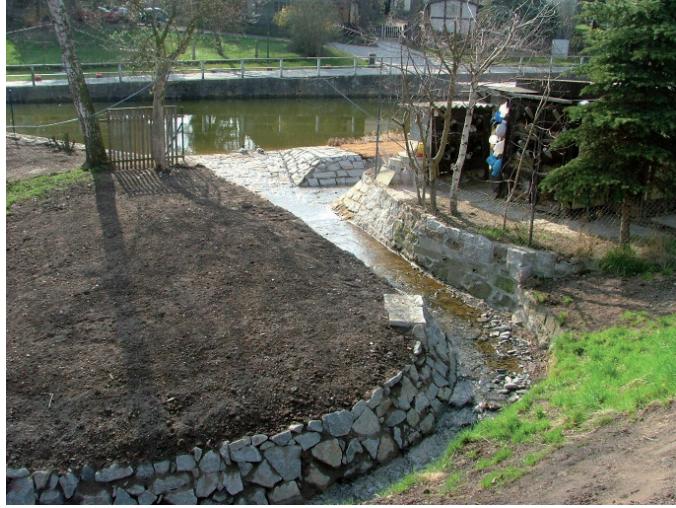
Nach der Hochwasserschadensbeseitigung: Neugebaute Überlaufschwelle und Ufermauer

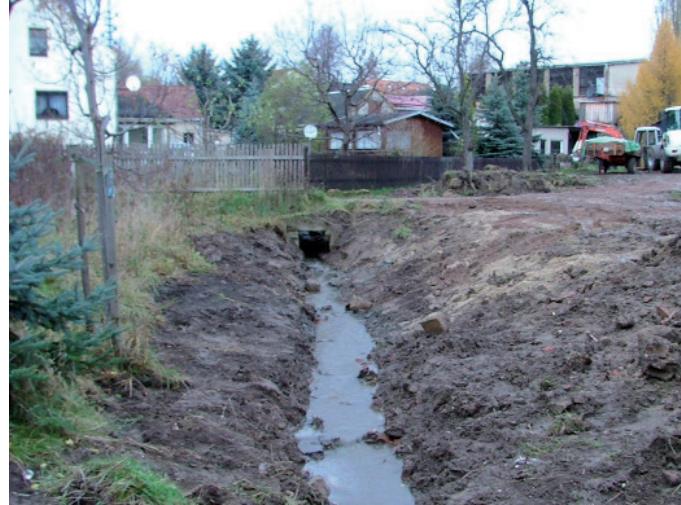
- Rückstau und Überflutung von Anliegergrundstücken aufgrund: mangelhaften Brückendurchlasses, zugewachsenen Gewässerprofils und ungünstigem Winkel des Einlaufs in die Verrohrung unter dem Sandweg
- Beschädigung der Ufermauer und Böschung aufgrund ungenügender hydraulischer Leistungsfähigkeit

Vor der Hochwasserschadensbeseitigung: Ungenügender Durchlass oberhalb Sandweg

- Entbuschung und Entfernung von Unrat aus dem Gewässerbett
- Einbau von leistungsstärkeren Rohren
- Offenlegung nach Querung des Sandwegs, straßenparallel, beidseitig mit Mauern gefasst und naturnaher Sohle
- Aufweitung in Fließrichtung links
- Abbruch alter und beschädigter Böschungsbefestigung
- Ersatzneubau Ufermauer bzw. Sicherung der Böschung mittels Stein- satz, Steinschüttung, Holzpfählen und / oder Geotextil
- Bemessungshochwasser bei der Planung: $1,25 \text{ m}^3/\text{s}$

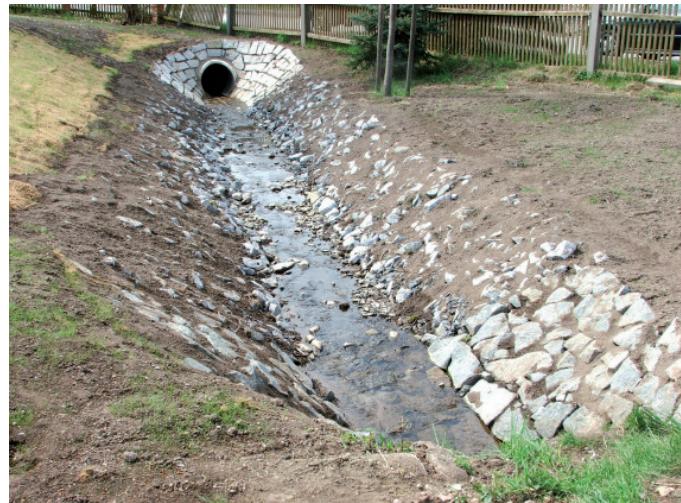
Nach der Hochwasserschadensbeseitigung: Neu eingebautes Rohr unter der Wegquerung und naturnah gesicherte Böschung

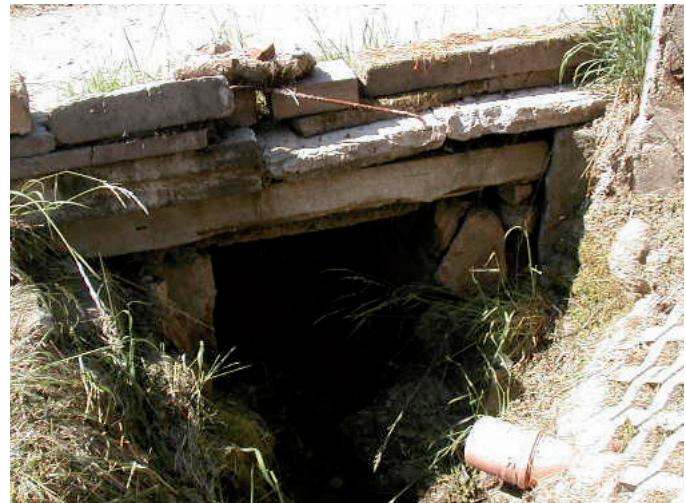
Vor der Hochwasserschadensbeseitigung: Mangelhafter Durchlass

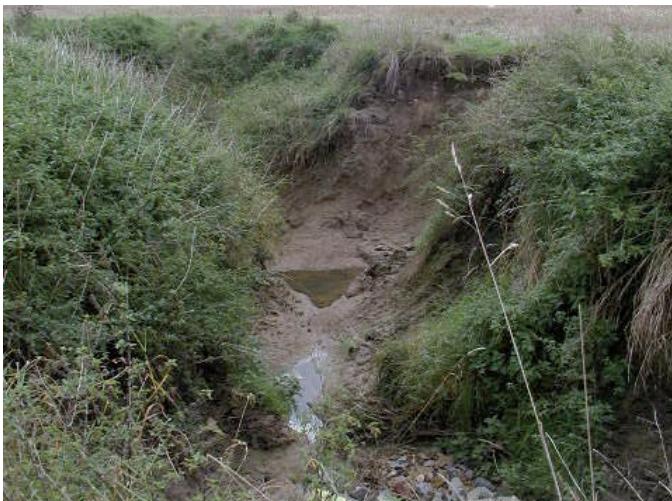
Vor der Hochwasserschadensbeseitigung: Stark beschädigte Böschung

- Böschung ausgespült
- Gewässerprofil stark beschädigt
- Anschwemmung von Unrat

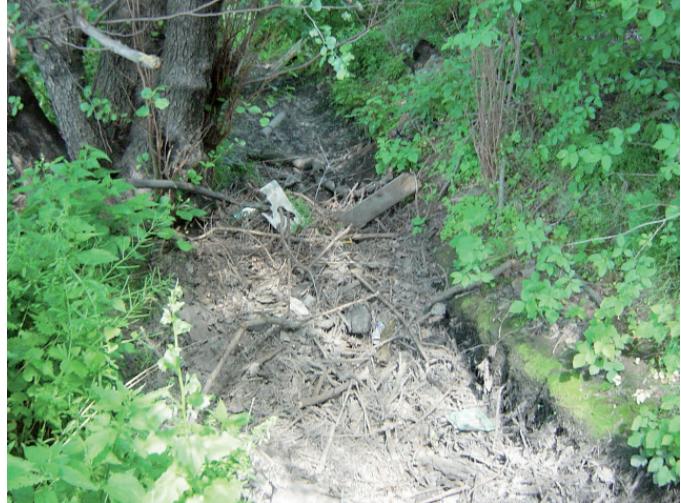
Vor der Hochwasserschadensbeseitigung: Schwemmgutablagerungen im Gewässerbett

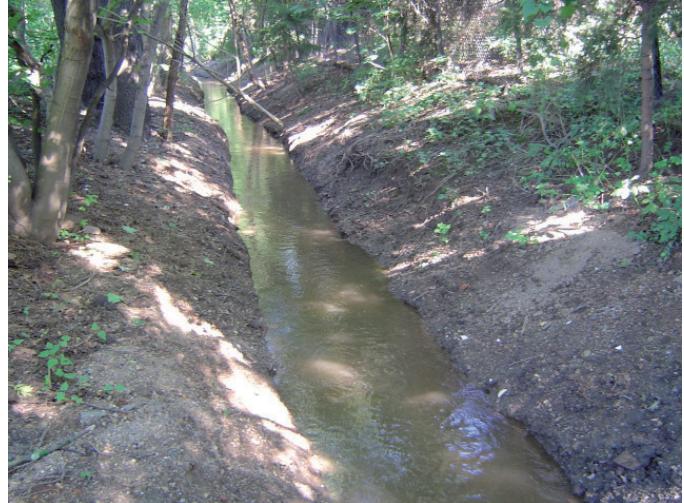
Nach der Hochwasserschadensbeseitigung: Beräumter und wiederhergestellter Gewässerabschnitt

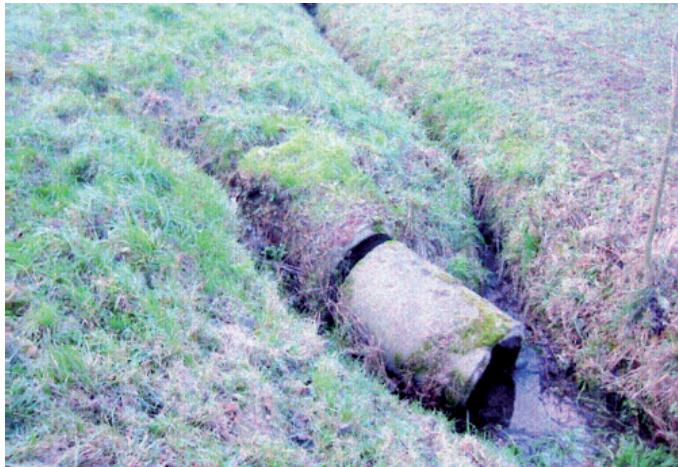
Vor der Hochwasserschadensbeseitigung: alte Bachtrasse

- **Situation nach Hochwasser 2002**
 - Starke Beschädigung an Sohle, Ufern und wasserbaulichen Anlagen der Jammer
 - Zusetzung des Bachbettes durch Sediment- und Bodeneintrag wodurch die Abfluss- und Vorflutsicherung nicht mehr gegeben ist
 - Risiko der Überflutung der Unterliegung sowie der Vernässung und Beeinträchtigung der angrenzenden landwirtschaftlichen Nutzfläche

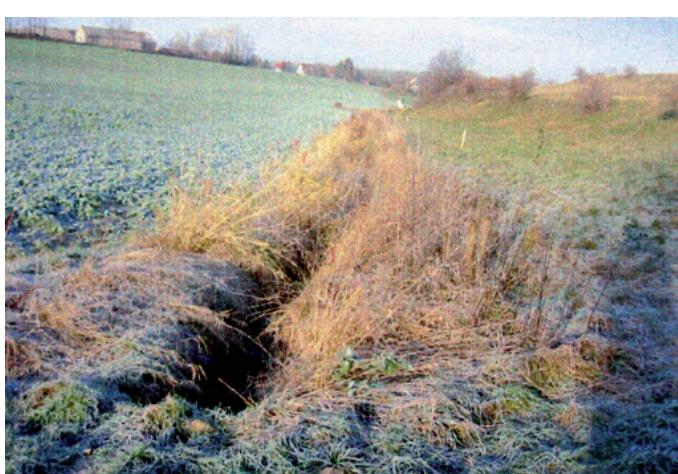
Nach der Hochwasserschadensbeseitigung: Auslaufbereich

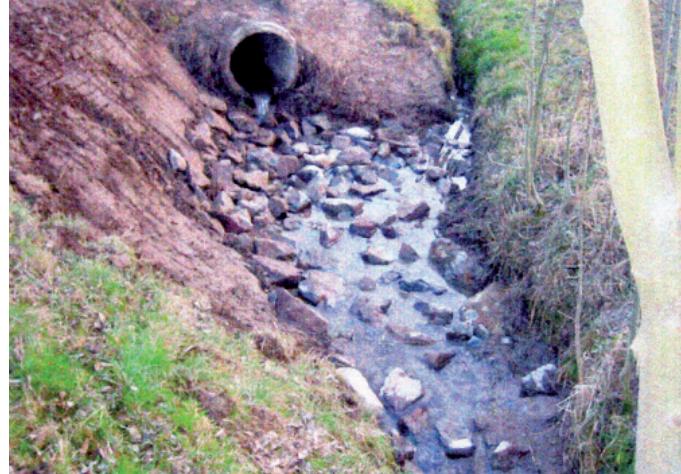
Nach der Hochwasserschadensbeseitigung: Auslaufbereich

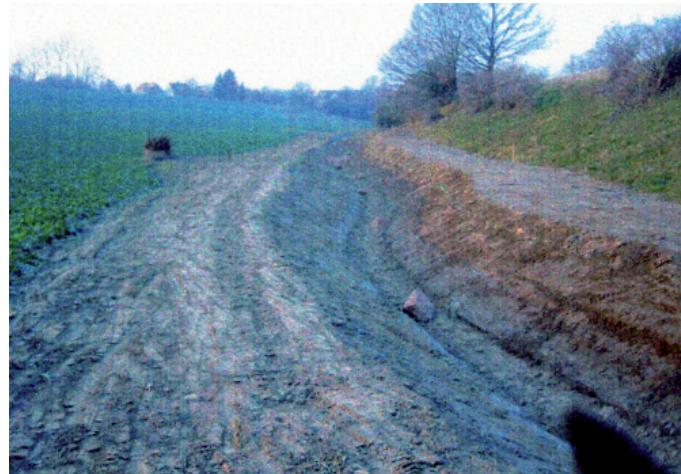
Nach der Hochwasserschadensbeseitigung: profiliertes Bachbett

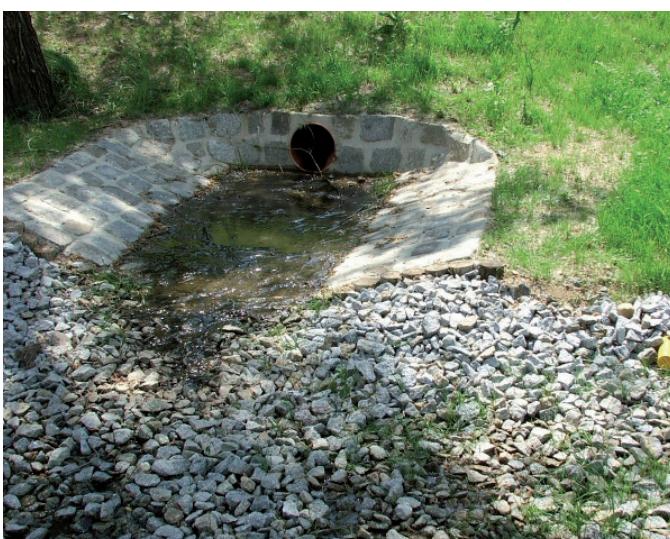
Nach der Hochwasserschadensbeseitigung: Wiederhergestellter Hochwasserentlastung

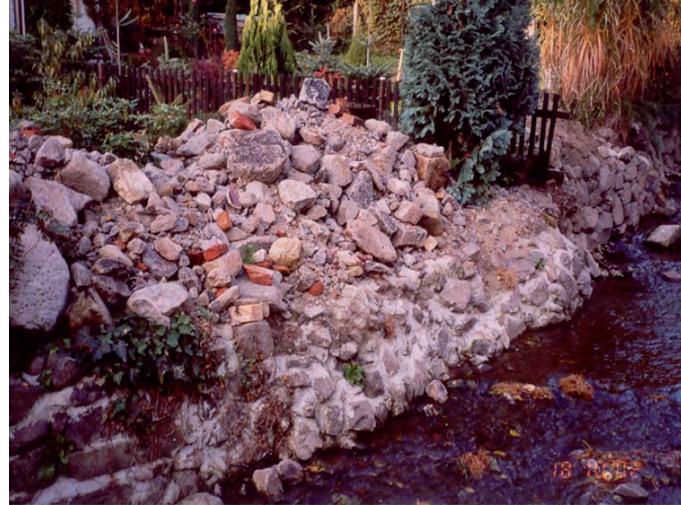
Vor der Hochwasserschadensbeseitigung: Schuttablagerungen

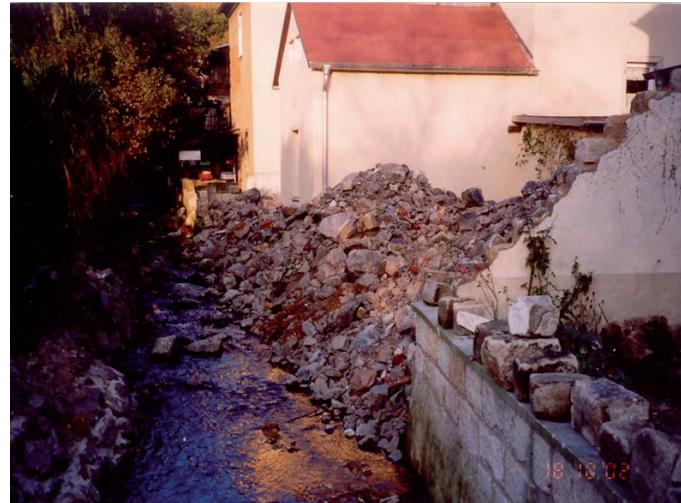
- Massive Schäden an der Gewässersohle sowie der Böschung
- Überflutung der Anliegergrundstücke
- Ablagerung von Schwemmgut
- Ufermauern stark beschädigt bzw. zerstört
- Entwurzelte Bäume

Vor der Hochwasserschadensbeseitigung: eingestüttztes Mauerwerk

- Fällung von Bäumen und Entfernung von eingewachsenen Sträuchern aus der Mauer
- Beräumung des Bachbettes und der Böschung von Schwemmgut und Bruchsteinen
- Auffüllen der Sohle sowie Angleichung der Sohltiefe
- Herstellung von Steinschüttpackungen zur Sicherung der Sohle, der Böschung sowie des Fußes der Stützmauer
- Abbruch der unterspülten Ufermauer
- Herstellung einer Stützmauer aus Naturstein
- Ausbesserung der beschädigten Bruchsteinmauer
- Bemessungshochwasser bei der Planung: $17,45 \text{ m}^3/\text{s}$

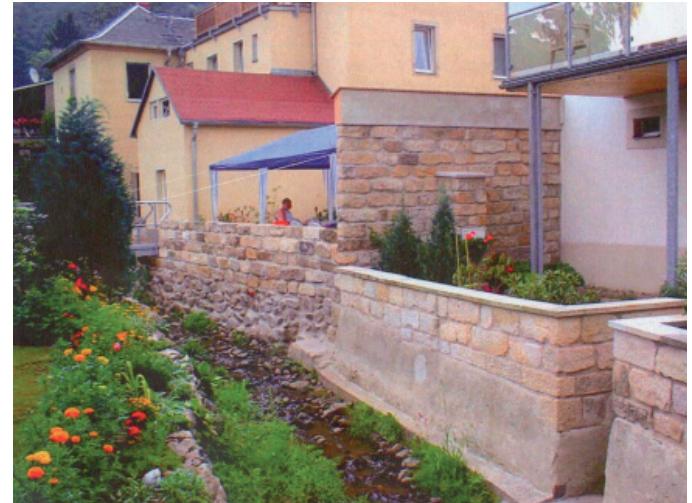
Nach der Hochwasserschadensbeseitigung: beräumtes Gewässerbett und wiederhergestellte Stützmauer

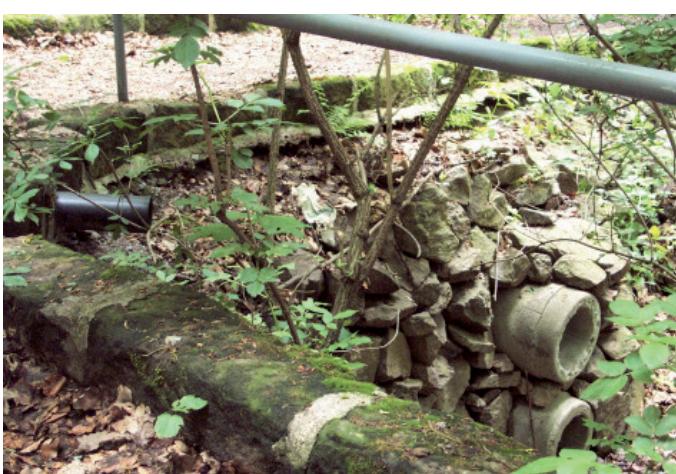
Vor der Hochwasserschadensbeseitigung: Verrohrung des Wegedamms

- Umsetzung/Realisierung**
 - Herstellung einer Gerinnevertiefung
 - Abbruch des alten Mauerwerks und Ausbau des Betonrohrs
 - Einbau einer Überlaufmulde auf dem Wegedamm als Notentlastung bei Hochwasser
 - Sicherung der Sohle unterhalb des Wegedamms mittels einer Setzsteinrampe
 - Sicherung der Böschung durch Steinschüttung und des Böschungsfußes durch Wasserbausteine
 - Bemessungshochwasser bei der Planung: $0,36 \text{ m}^3/\text{s}$

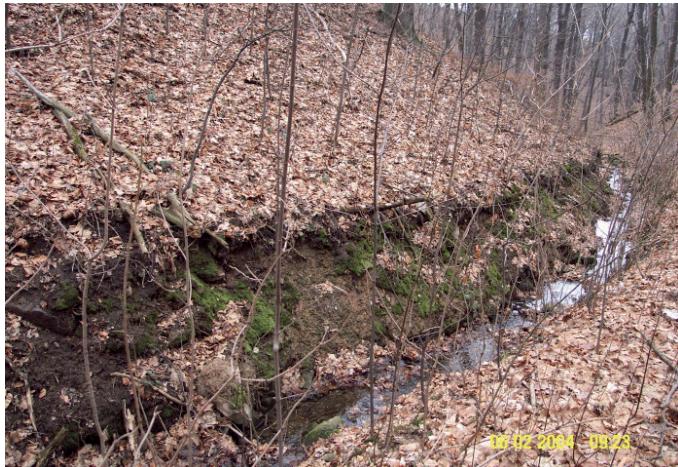
Vor der Hochwasserschadensbeseitigung: Schäden an der Gewässerböschung

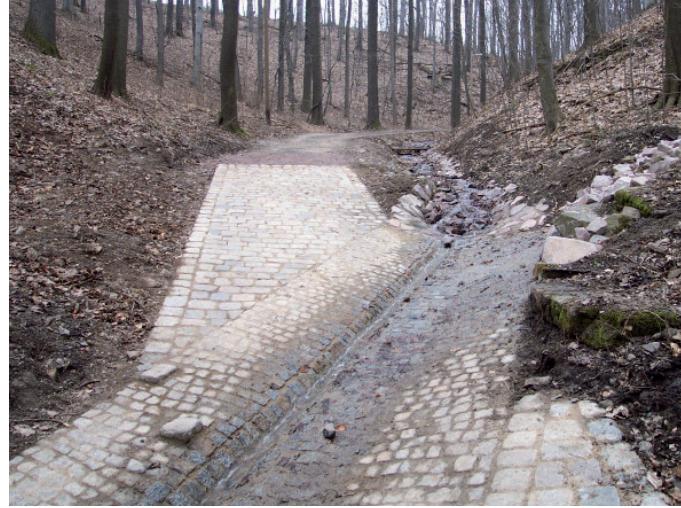
Nach der Hochwasserschadensbeseitigung: Neugebaute Furt zur Wegquerung

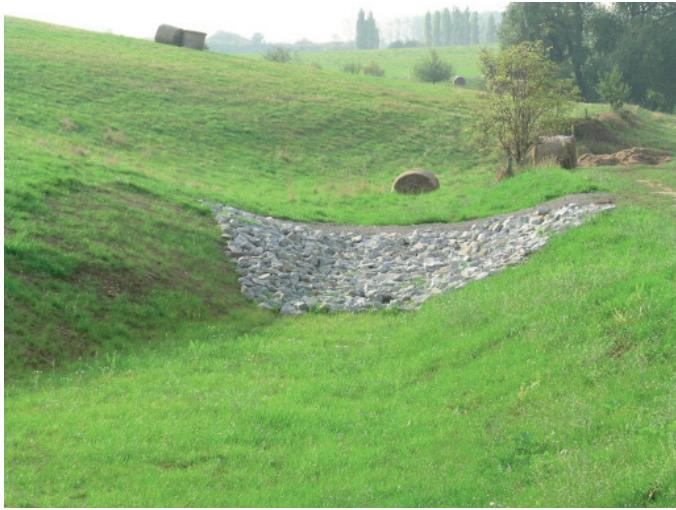
Nach der Hochwasserschadensbeseitigung: Furt aus Wasserbausteinen mit vertieftem Absetzbecken

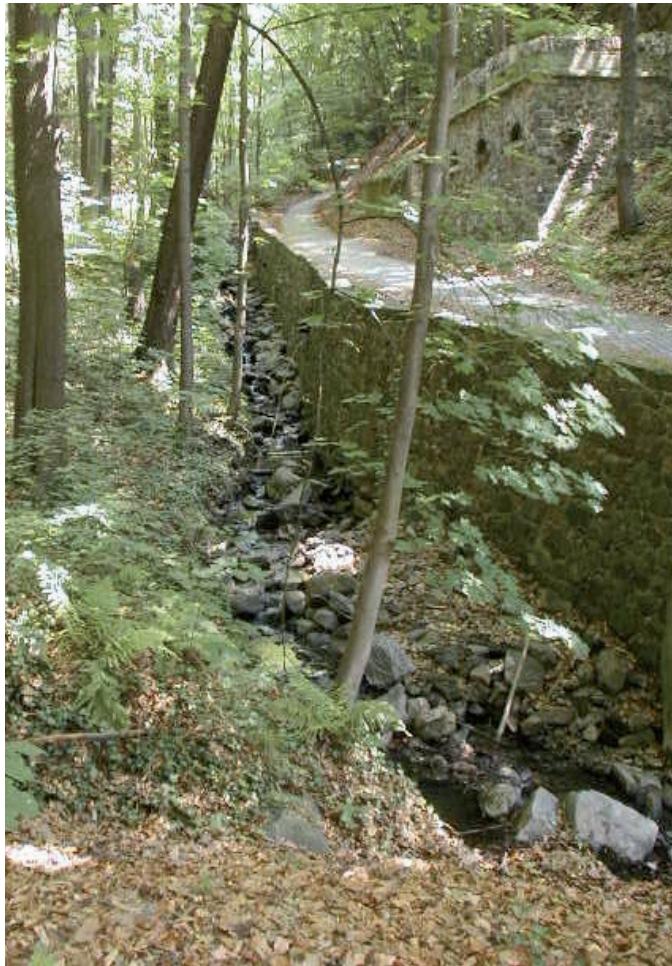
Vor der Hochwasserschadensbeseitigung: Blick entlang Krieschendorfer Bach: Standort für den geplanten Geschiebefang

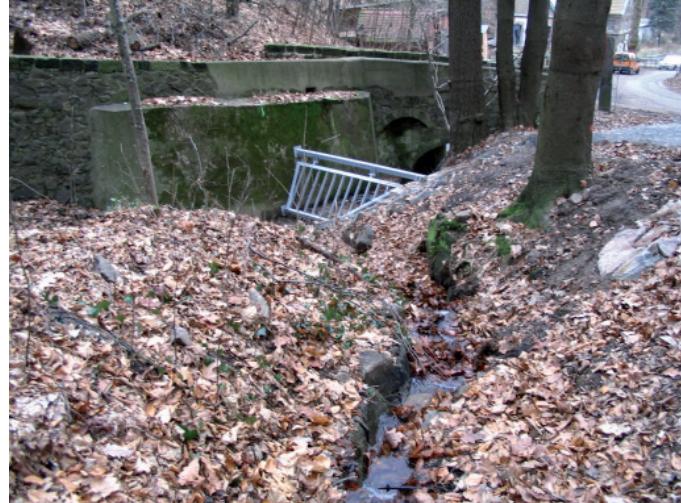
Nach der Hochwasserschadensbeseitigung: Neu errichteter Geschiebefang

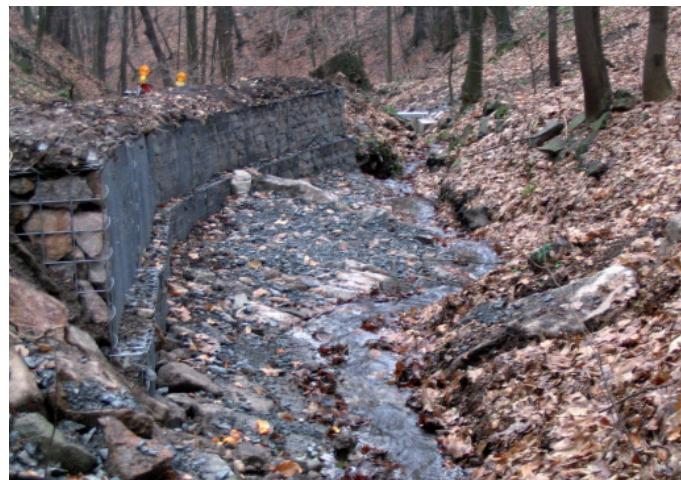
Nach der Hochwasserschadensbeseitigung: Blick entlang Malschendorfer Graben, gesicherte Böschung

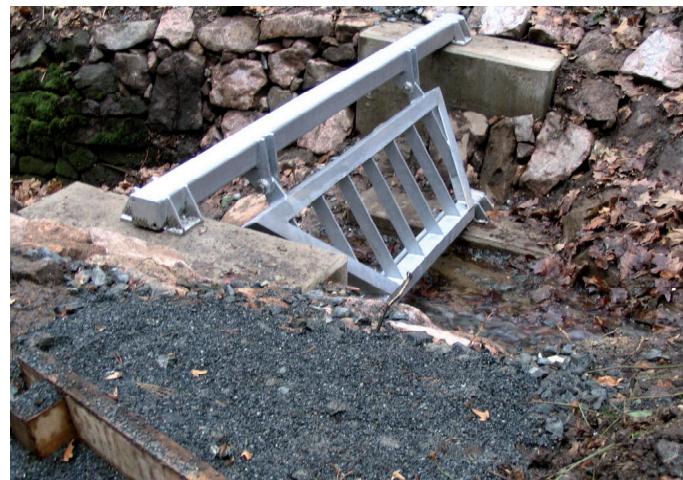
Nach der Hochwasserschadensbeseitigung: Zweiter neu errichteter Geschiebefanggelegene, gepflasterte Grabensohle

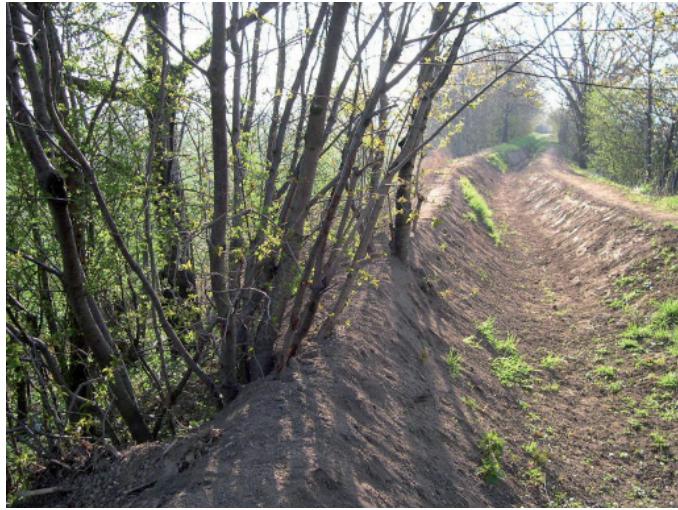
Nach der Hochwasserschadensbeseitigung: Wiederhergestellter Damm und profilierte Böschung

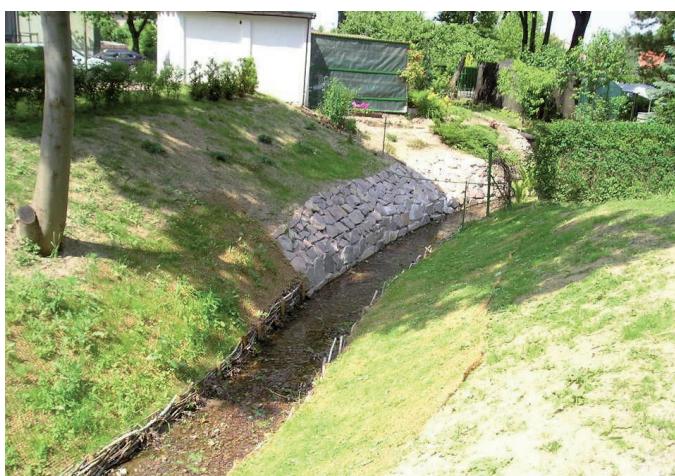
Nach der Hochwasserschadensbeseitigung: wiederhergestellte Böschung

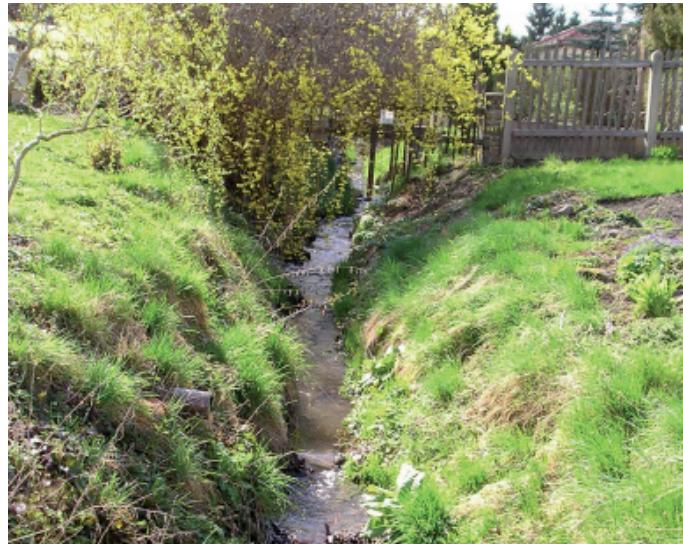
Vor der Hochwasserschadensbeseitigung: beschädigte Uferböschung

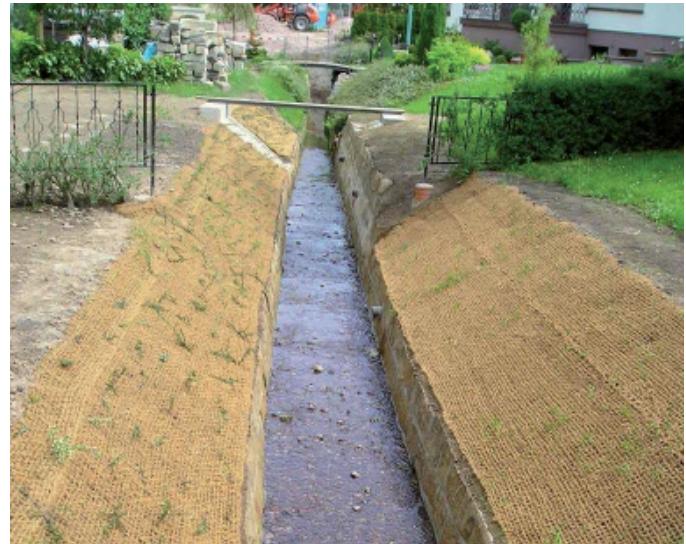
Nach der Hochwasserschadensbeseitigung: wiederhergestellte und gesicherte Uferböschung

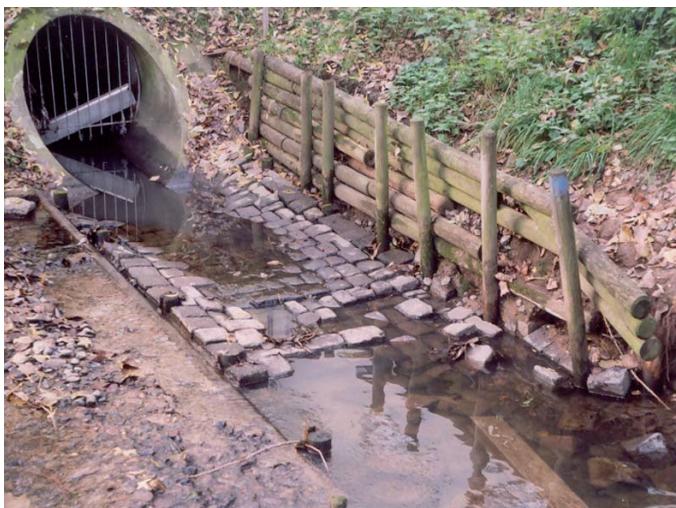
Vor der Hochwasserschadensbeseitigung: Beschädigte Böschungsbefestigung

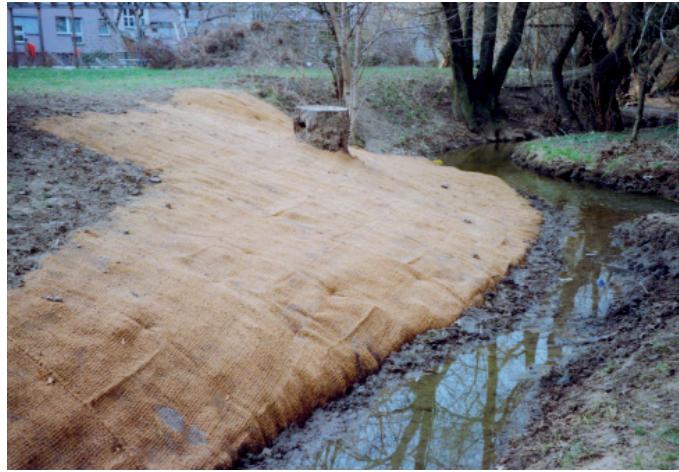
Nach der Hochwasserschadensbeseitigung: Mit Erosionsschutzmatten gesicherte Böschung

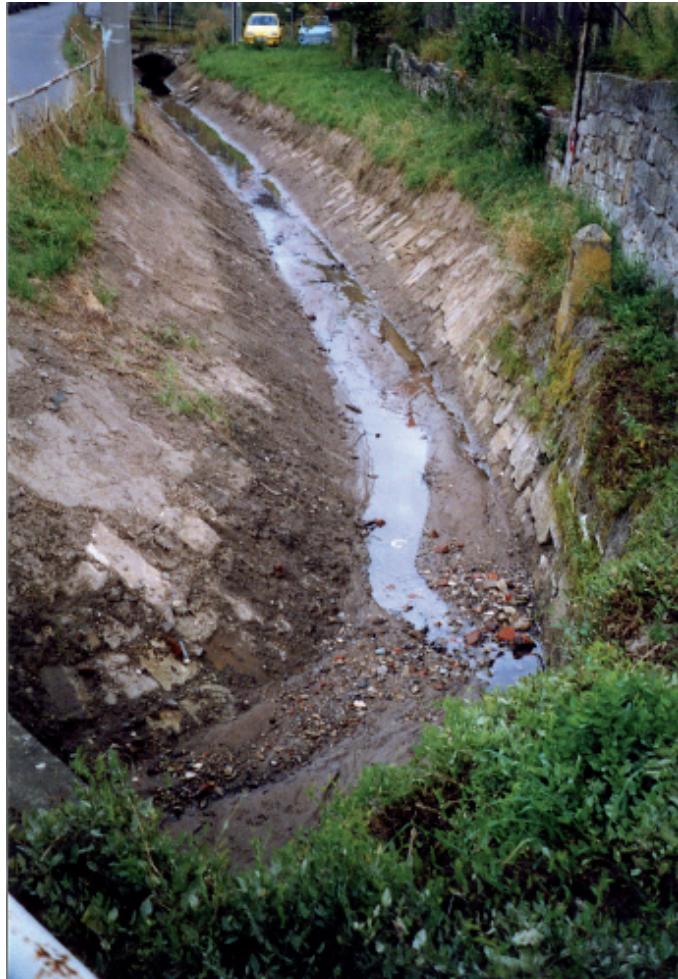
Nach der Hochwasserschadensbeseitigung: Beräumtes Bachbett

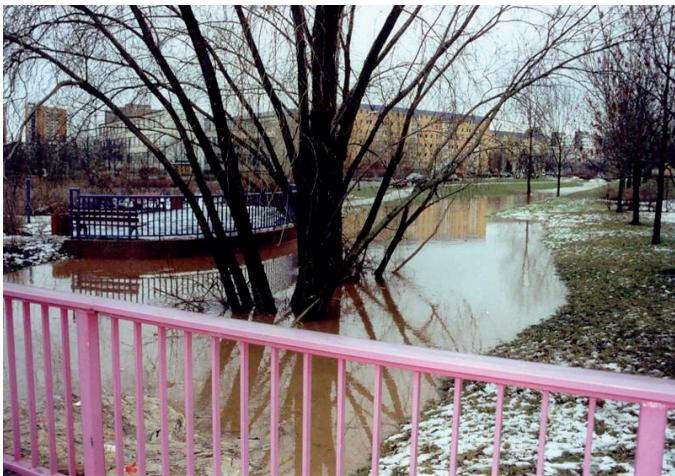
Überschwemmungen während eines erneuten Hochwassers im Winter 2002

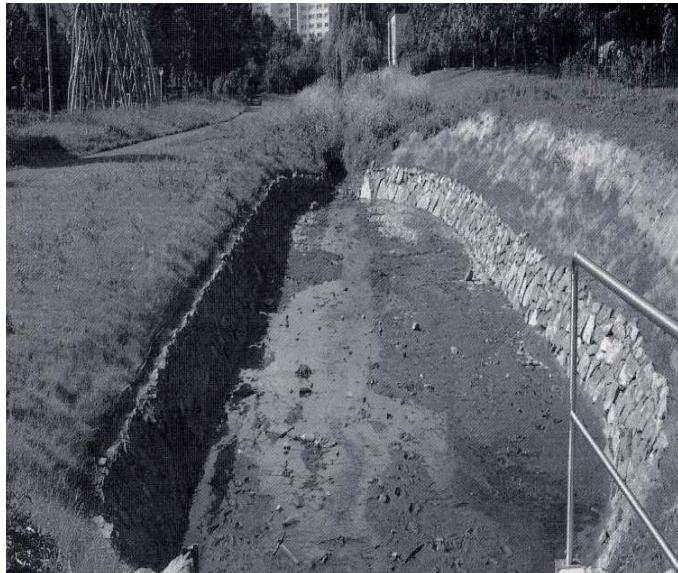
Nach der Hochwasserschadensbeseitigung: Für den Hochwasserrückhalt aufgeweitetes Bachbett

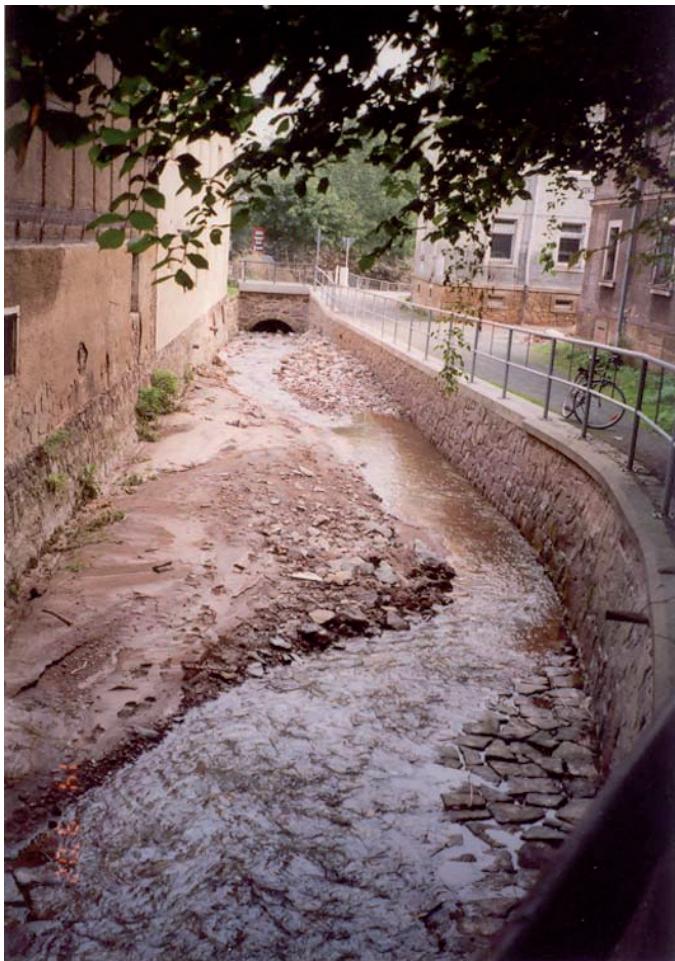
Vor der Hochwasserschadensbeseitigung: Sedimentation im Abflussprofil mit beschädigter Sohsicherung

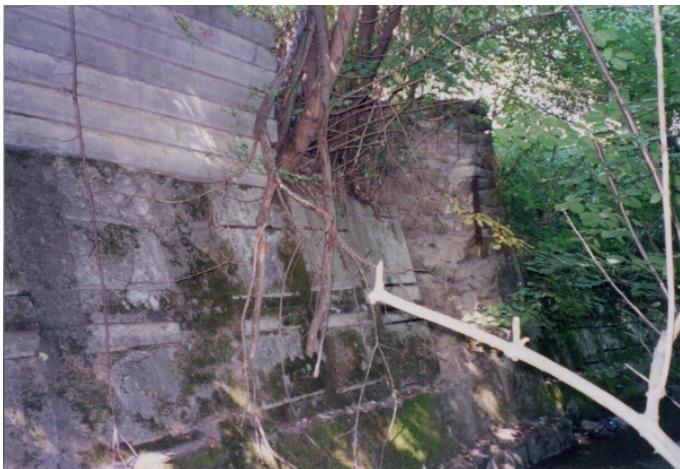
Vor der Hochwasserschadensbeseitigung: Aus der Ufermauer wachsendes Strauchwerk

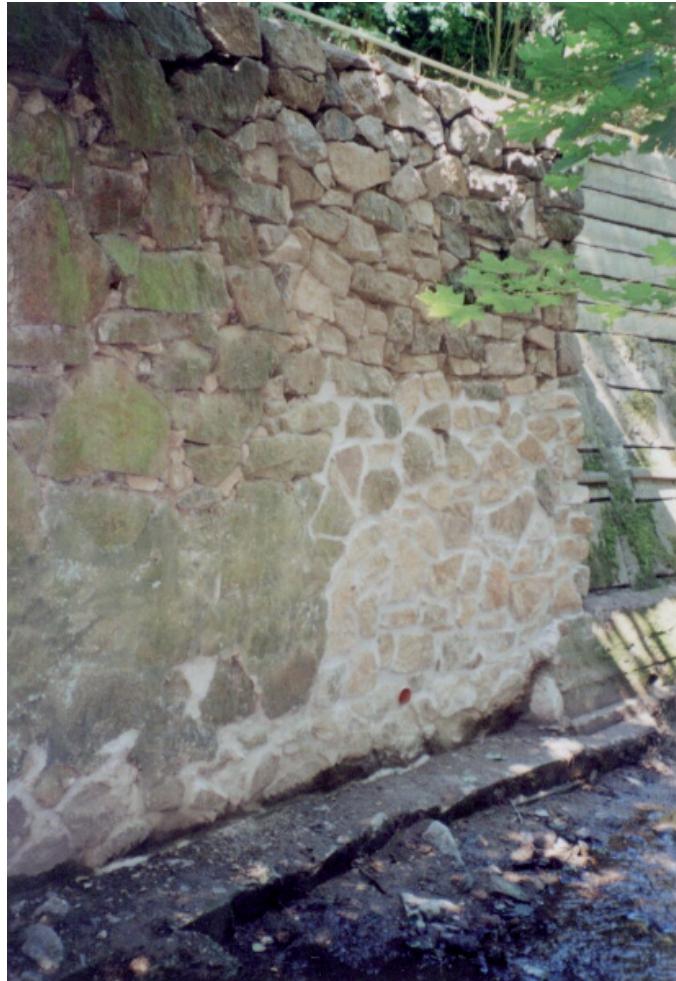
Nach der Hochwasserschadensbeseitigung: Wiederhergestellte Ufermauer
