Umweltbericht 2005/2006 Fakten zur Umwelt

Anlage 7: Hochwasserereignisse 2006 an Gewässern II. Ordnung

Frühjahrshochwasser 2006

Gewässer 2. Ordnung

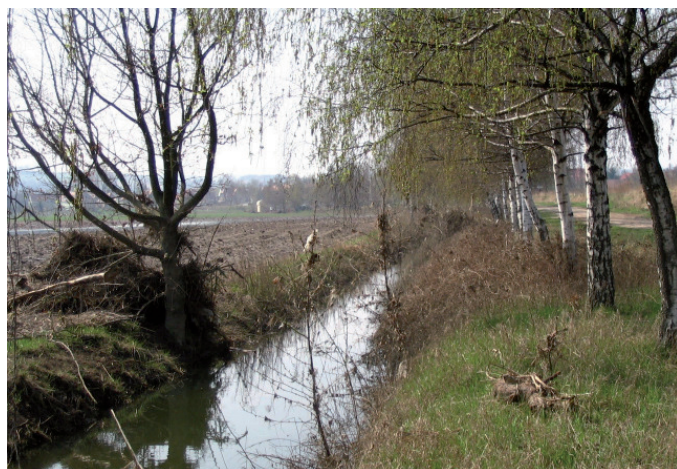
Sedimentationen im Flussbett Brüchigtgrabens im April 2006

- Der Brüchigtgraben konnte im März 2006, aufgrund des nicht durchgehenden Gefälles, die Schmelz- und Regenwässer nur mäßig abführen. Der nach dem Elbehochwasser mit Sedimenten zugeetzte Elbauslass führte auch im April zu anhaltenden Flutungen der Ackerflächen trotz wieder sinkenden Elbpegels.

- Der rekonstruierte Elbauslass des Brüchigtgrabens konnte aufgrund des nicht durchgehenden Gefälles die Abflüsse nur mäßig abführen. Zudem störten die umfangreichen Sedimenteinträge des Elbehochwassers die Funktion des Auslasses.

- PHD I-039: Renaturierung Brüchigtgraben
Begründung: Sicherstellung des Abflusses nach Hochwasserereignissen im Bereich des Altelbarmes Zschieren
Status: Planungsfindung
- PHD I-046: Wiederherstellung Vorflutfunktion Brüchigtgraben zur Hochwassernachsorge Altelbarm und Erschließung GG Sporbitz
Begründung: Schutz des Gewerbegebiet Sporbitz (Gewährleistung der Entwässerung) sowie der Kiesgruben und des Altelbarmes
Status: Planung

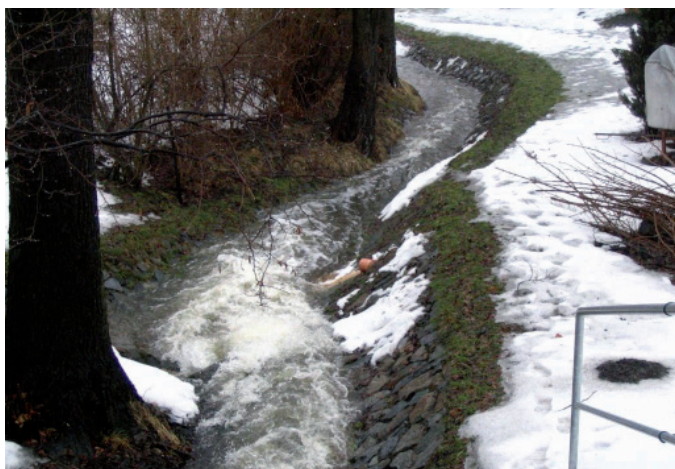
Hohe Abflussmengen am Dammbach am 26.03.06

Der Dammbach wies am 26.3.06 hohe Abflussmengen aus seinem Einzugsgebiet auf. Diese stammten zum einen von der vorausgegangenen Schneeschmelze durch plötzlichen und starken Temperaturanstieg sowie von den am 25.3. einsetzenden Niederschlägen. Die Folge war, dass die hohen Abflussmengen nicht von der Gewässerverrohrung gefasst werden konnten und das Regenrückhaltebecken Eduard-Stübler Straße ausgelastet war.

Im Fall von hohen Abflussmengen kommt es am Dammbach zur Überlastung der Gewässerverrohrung. Dies birgt die Gefahr von Überflutung des Bebauungsplangebietes Eduard-Stübler-Straße in Weißig.

PHD I-017: Offenlegung und Errichtung eines Hochwasserrückhaltebeckens
Begründung: Schutz der Anlieger in Weißig vor Überflutungen, Abflussreduzierung im Weißiger Dorfbach
Status: Planung

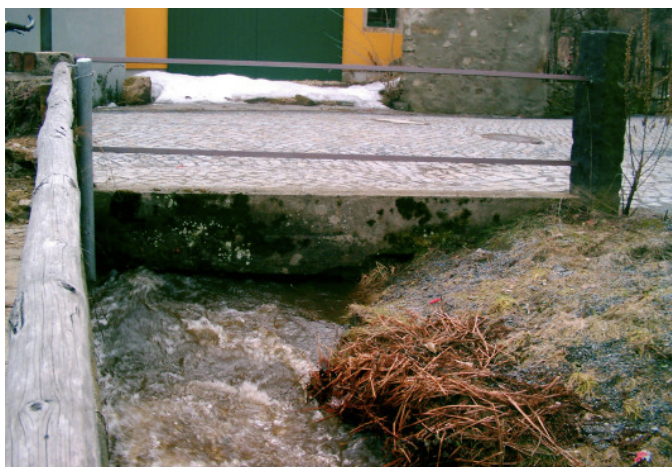
Durchlass Forellenbach am 27. März 2006 im Bereich Kirchstraße

Der Durchlass Kirchstraße im Mündungsbereich des Forellenbaches ist nicht ausreichend und bereits bei Abflüssen über HQ 5 kommt es zu Überschwemmungen der genannten Bereiche. Aufgrund der Unterschätzung der Bedeutung der historischen Rückhaltebecken (Liegauer Straße) im letzten Jahrhundert wurde das Umfeld zunehmend bebaut und der Dammdurchlass vergrößert. Das für die Unterlieger bedeutsame Rückhaltevermögen wurde dementsprechend beseitigt.

PHD I-021: Reaktivierung von historischen Rückhaltebecken durch Errichtung von 3 dezentralen Hochwasserrückhaltebecken am Forellenbach; Vergrößerung des Durchlasses durch die Kirchstraße

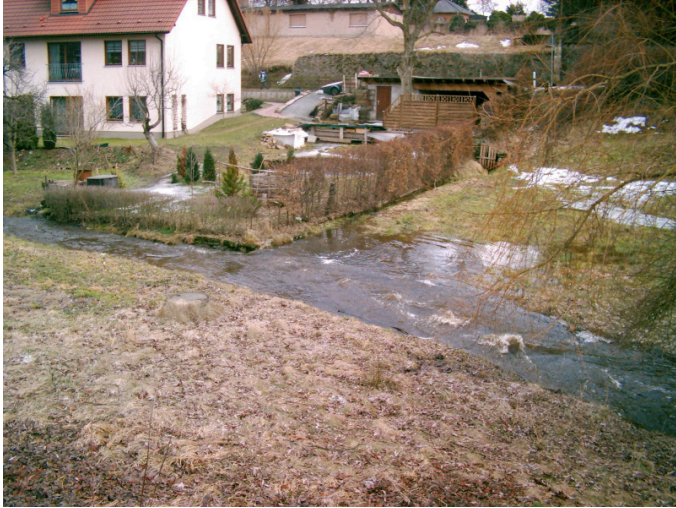
Roter Graben am 27. März 2006 parallel zur Kirchstraße

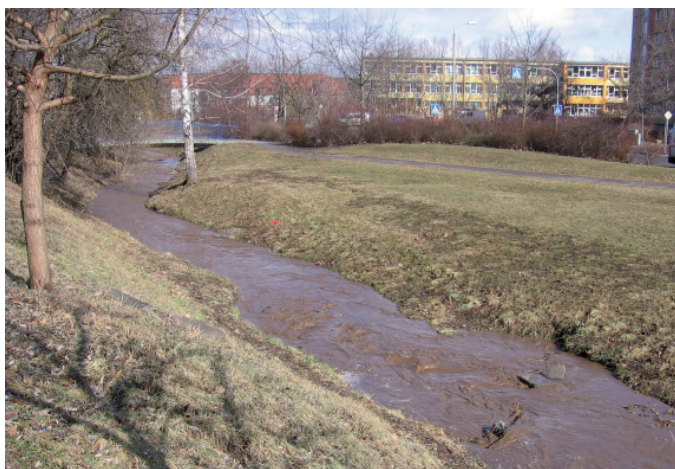
Die hohen Abflussmengen des Geberbachs / Prohliser am 17.02.06

- Der Geberbach zeigte am 07.02. und am 17.02.2006 große Abflussmengen mit starken Sediment- und Schwemmguteinträgen. Grund war zum einen das Abtauen 7 bzw. 15 cm hohen Schneedecke im Einzugsgebiet (11,6 km²) durch kontinuierlichen Temperaturanstieg. Zum anderen erhöhten die Regenniederschläge (21 mm bzw. 6 mm) die Abflussmengen zusätzlich. Das mitgeführte Sediment- und Schwemmgut setzte den, im Rahmen der Hochwasserschadensbeseitigung errichteten Rechen zu, so dass dieser beräumt werden musste.

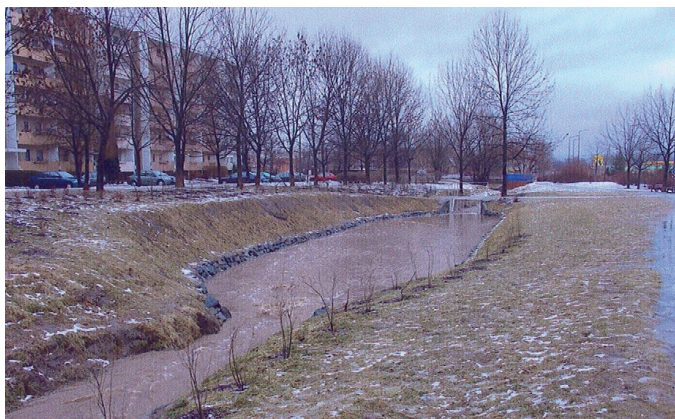
Die im Rahmen der Hochwasserschadensbeseitigung naturnah aufgeweiteten Bereiche Geberbachs am 17.02.06

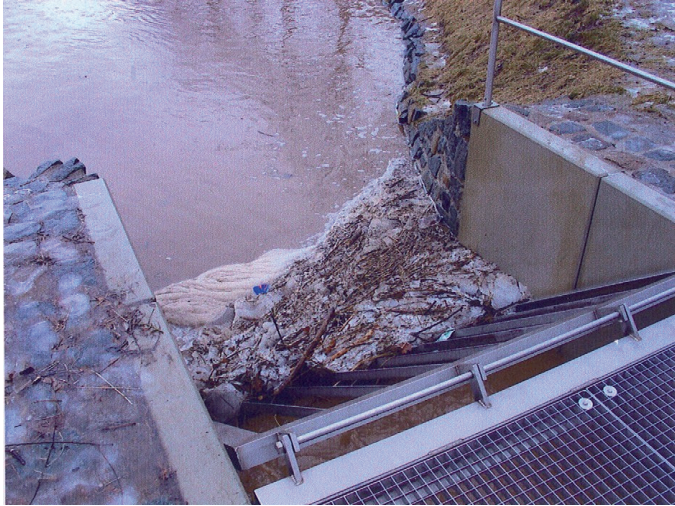
- Der Geschiebeeintrag in die Verrohrung konnte durch das, im Rahmen der Hochwasserschadensbeseitigung errichtete, Rechenbauwerk an der Mügelnier Straße deutlich verringert werden. Die Beräumung des Rechens durch die Feuerwehr gewährleistete den Schutz der Kreuzung Mügelnier Straße / Seidewitzer Weg.
- Die HWSB- Maßnahmen zur Wiederherstellung des Gewässerprofils verbesserten die hydraulische Leistungsfähigkeit und unterstützten die schadlose Abführung der hohen Wassermengen.

Zugesetztes Rechenbauwerk am 17.02.06

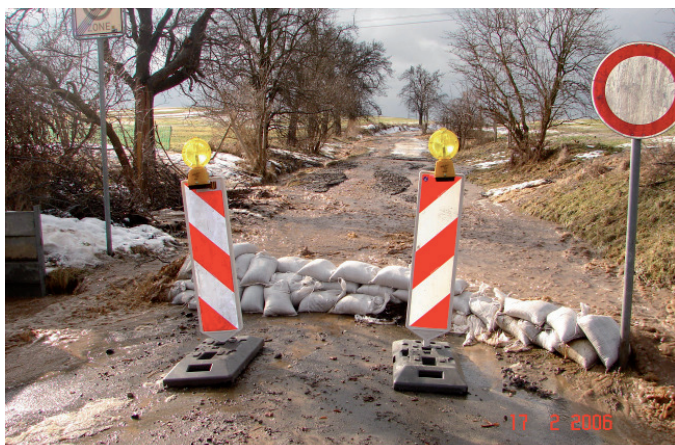
Hohe wildabfließende Wassermengen überspülten die Ockerwitzer Allee am 17. Februar 2006

- Aus den Feldbereichen an der Ockerwitzer Allee flossen am 17.2.06 hohe Wassermengen wild in den Gompitzer Bach. Diese stammten vor allem von dem seit 5 Tagen anhaltenden Tauwetter. Temperaturen zwischen 1 und 7°C, 9 Sonnenscheinstunden am 15.2. und der am 15.2. einsetzende Regen ließen die, am 12. Februar noch 15 cm hohe, Schneedecke vollständig abtauen. Die großen Wassermengen konnten vom Gewässer selbst, aufgrund hydraulischer Überlastung, nicht aufgenommen werden und überfluteten Straßen. Anliegergrundstücke mussten mit Sandsäcken geschützt werden.

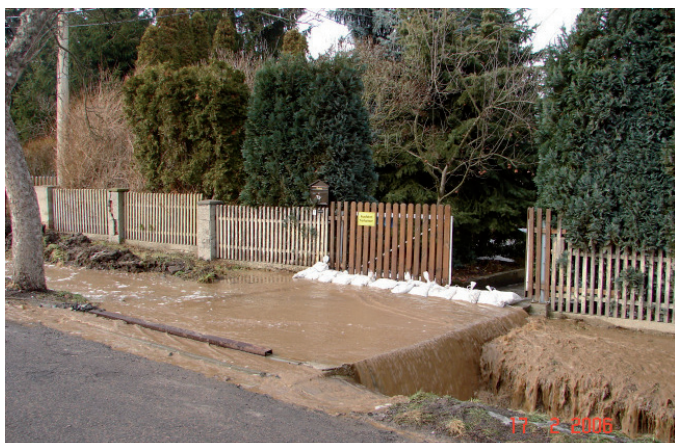
Sicherung der Anliegergrundstücke mit Sandsäcken am 17. Februar 2006

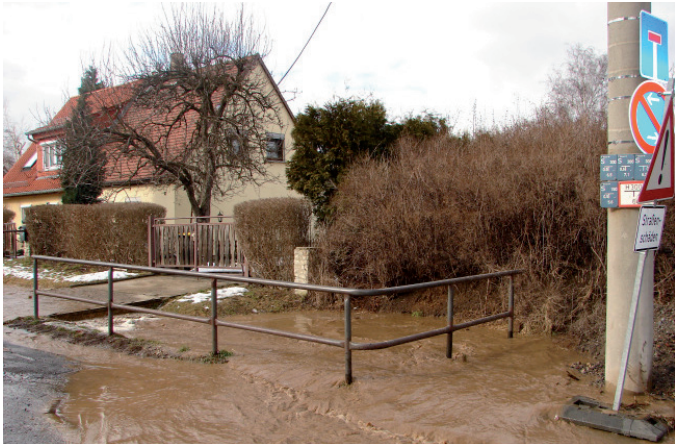
- Die hydraulische Überlastung des Gompitzer Grabens zeigte, dass die Realisierung der PHD Maßnahme I-014 zum Ausbau, zur Offenlegung sowie zur Hochwasserbewirtschaftung am Gompitzer Bach dringend erforderlich ist.

Hydraulische Überlastung des Gompitzer Grabens am Einlauf in die Verrohrung, im Bereich Sanddornstraße

- PHD I-014: Offenlegung und naturnaher Ausbau Gompitzer Graben; Hochwasserbewirtschaftung Gompitzer Graben
- Begründung: Schutz der Ortslage Neu-Omsewitz vor Überflutung der Anliegergrundstücke
- Status: Planung (zurückgestellt bis abwassertechnische Erschließung gesichert)

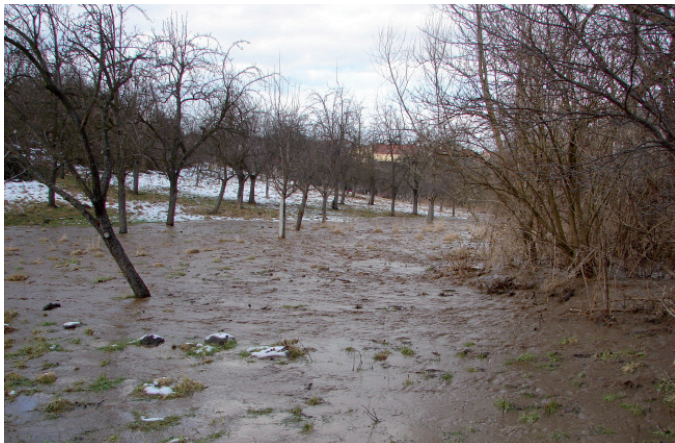
Die hohen Wassermengen führen zu Überflutungen im Bereich Omsewitzer Grund

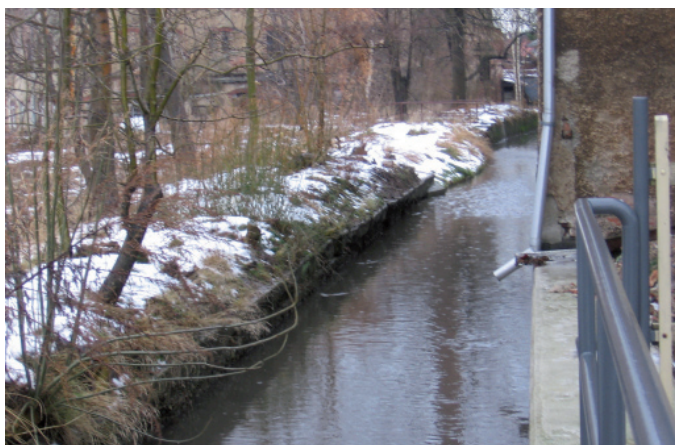
Abführung großer Wassermengen durch den Hänichen-Mühlgraben im Februar 2006

- Am 07.02.06 flossen dem Hänichen-Mühlgraben aus dem Bereich Maxener Straße / Viertelacker / B172 große Wassermengen zu. Diese waren bedingt durch starke Niederschläge (22mm Regen) am selben Tag auf eine ca. 9 cm hohe Schneedecke bei Lufttemperaturen von bis zu 3°C.
- An der Dankelmannmühle kam es durch Schwemmgutanlagerung am Rechen zu Rückstau.

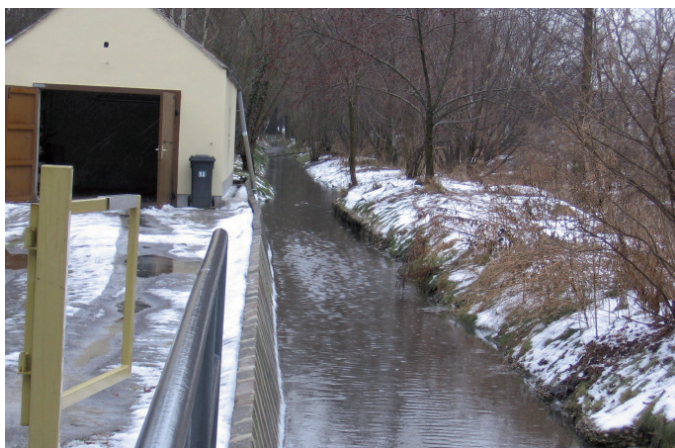
Abführung großer Wassermengen durch den Hänichen-Mühlgraben im Februar 2006

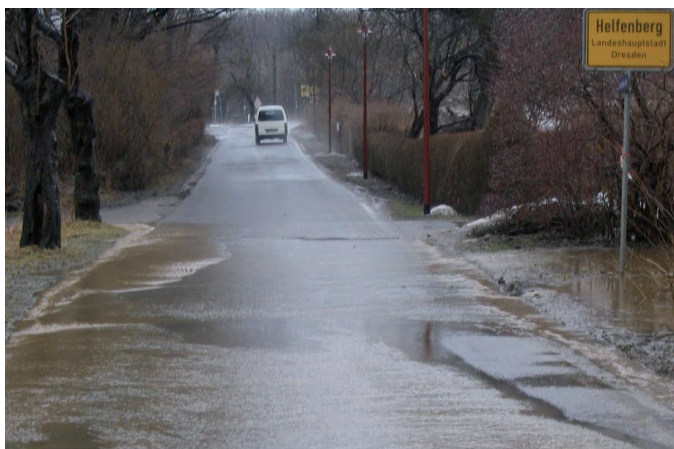
Überflutung der Ortseinfahrt Helfenberg aufgrund von hohen Abflussmengen am Helfenberger Bach am 26. März 2006

Aufgrund hoher Abflussmengen und Geschiebefrachten kam es in den letzten Märztagen 2006 am Helfenberger Bach zu Überflutungen des Straßenbereiches. Kurz zuvor war zum einen das Abtauen der am 12.3. noch 20 cm hohen Schneedecken durch kontinuierlichen Temperaturanstieg (mit bis zu 20°C am 26.3.) vorangegangen und ab dem 25.03.06 setzten dreitägige Niederschläge (mit insgesamt 12 mm Regen) ein.

Noch immer kommt es bei hohen Abflussmengen und Geschiebefrachten zu einer Überlastung des Gewässers und zur Überflutung der Verkehrsanlagen.

Maßnahme: Geschiebewirtschaftung und naturnahe Umgestaltung
Begründung: Verbesserung der hydraulischen Leistungsfähigkeit und Schutz der Unterlieger vor Geschiebeeintrag
Status: Studie

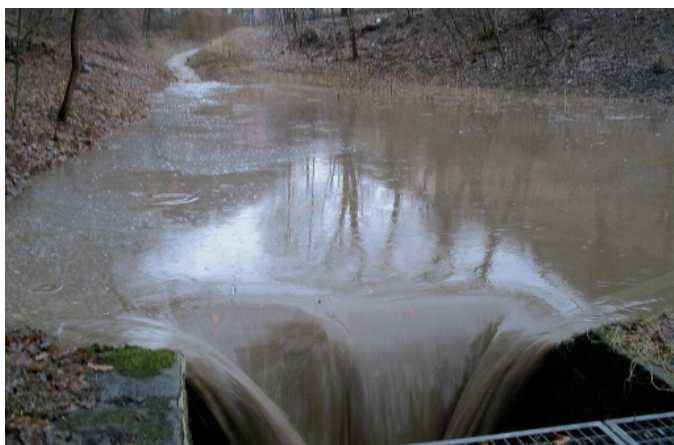
Die hohen Abflussmengen des Helfenberger Baches am 26. März 2006 im Helfenberger Grund

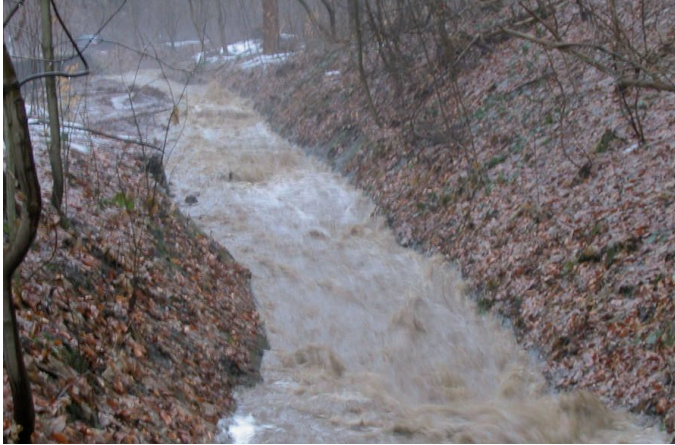
Die hohen Abflussmengen des Helfenberger Baches am 26.03.06 im Helfenberger Grund

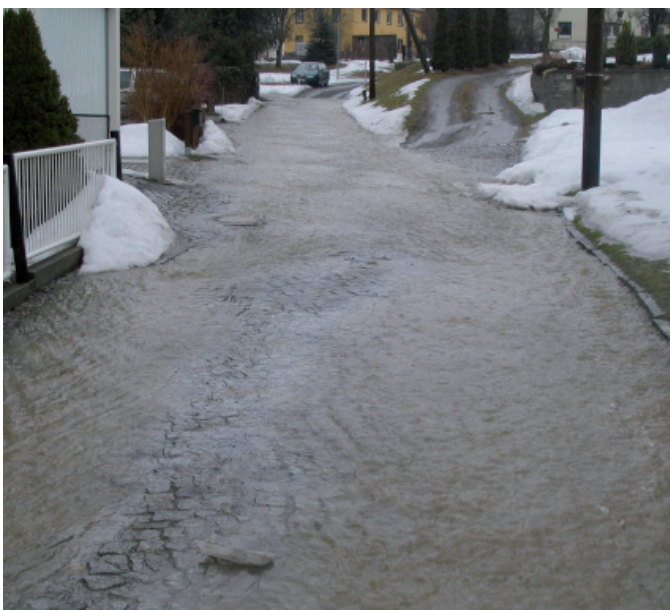
Überflutungen der Straßen in Cunnersdorf / Nordstraße durch wildabfließendes Schmelz- und Regenwasser

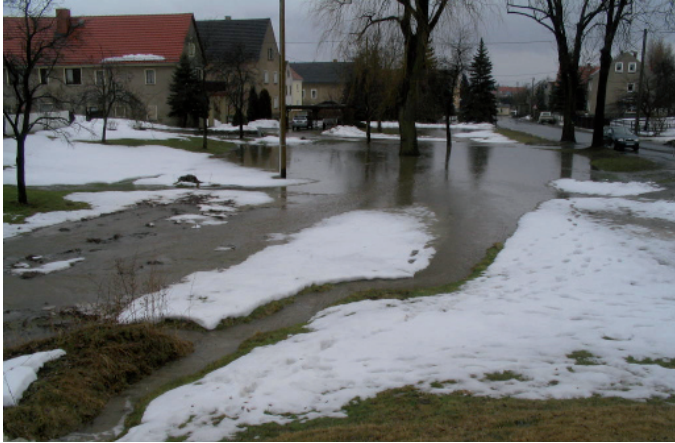
Überflutungen in Cunnersdorf Bereich Feuerwehrteich Gönnsdorfer Straße

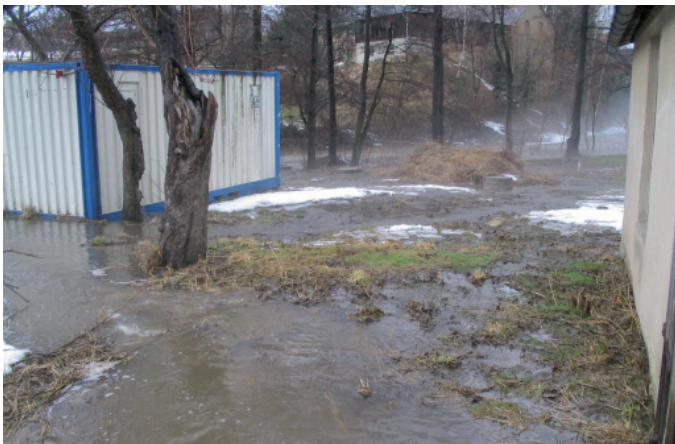
Überflutung von Grundstücken in Schönfeld durch wildabfließendes Wasser des Eichbuschbaches in den Keppbach

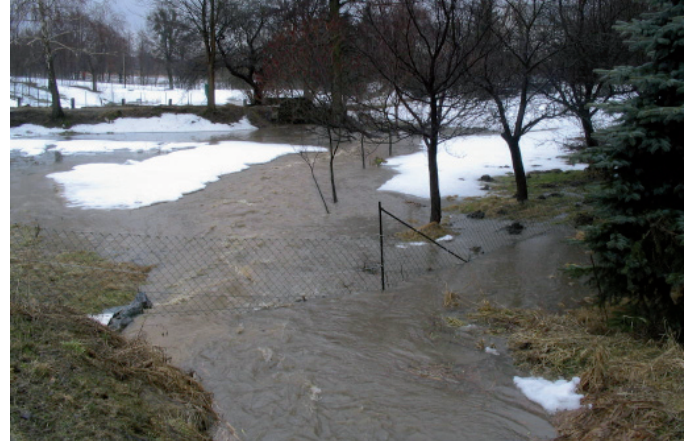
Das Ende 2005 fertiggestellte Hochwasserrückhaltebecken oberhalb der Kläranlage am Schönfelder Bach, reduzierte den Scheitelabfluss des Keppbachs planungsgemäß durch teilweisen Einstau. Die im Rahmen der Hochwasserschadensbeseitigung durchgeführten Maßnahmen, im dicht bebauten städtischen Gebiet von Hosterwitz, zur Wiederherstellung und der Verbesserung der hydraulischen Leistungsfähigkeit, gewährleisteten im Frühjahr 2006 eine zügige Ableitung des Hochwassers. Die hohen Abflussmengen und Geschiebefrachten verursachten nur einzelne Schäden. Im Bereich der

Das teilweise eingestaute Hochwasserrückhaltebecken am Schönfelder Bach

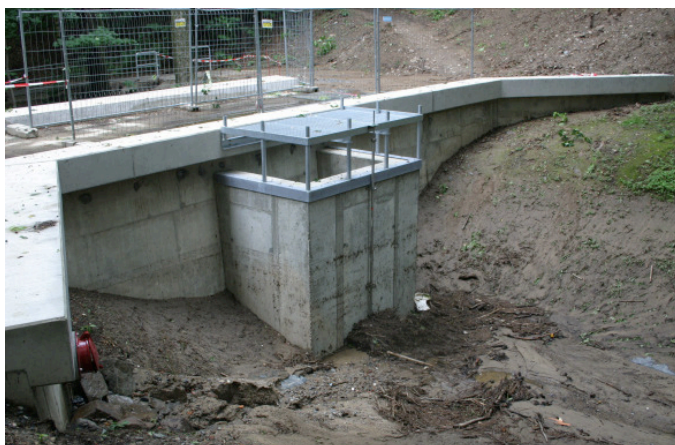
Mit Schlamm zugesetztes Drosselbauwerk am sanierten Hochwasserrückhaltebecken nach dem Starkregenereignis 27. Juni 2006

- Die bisher durchgeführten Maßnahmen dienten zwar dem Hochwasserrückhalt und der Verbesserung der hydraulischen Leistungsfähigkeit der Kuksche, sie konnten allerdings, aufgrund der hohen Abflussspitzen und dem mitgeführten Geschiebe, Schäden an Anlagen am Gewässer nicht vollständig verhindern.

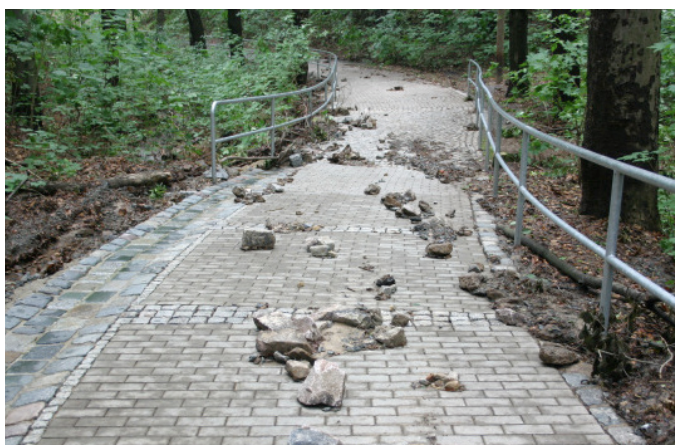
Geröllablagerungen auf dem Pressgrundwanderweg

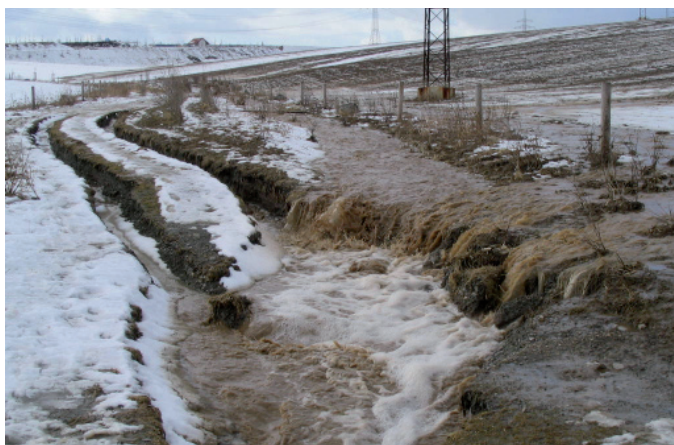
Starker Oberflächenabfluss am 10. März 2006 im Oberlauf des Leubnitzbaches durch Schneeschmelze auf den landwirtschaftlichen Flächen. Zerstörung des Bachbettes

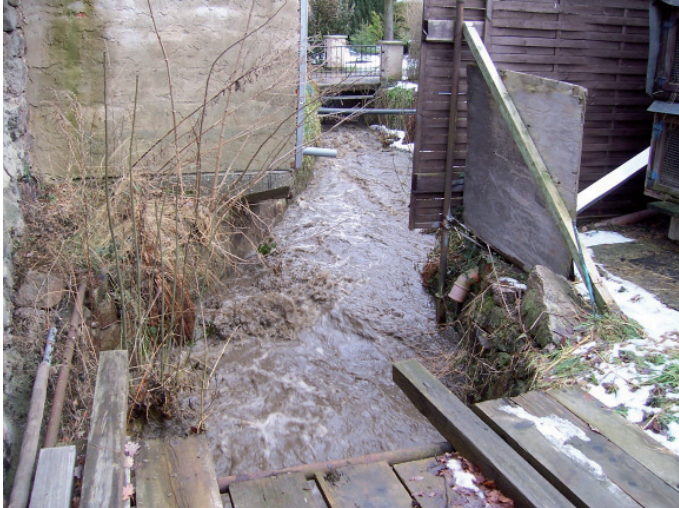
Hochwasserabfluss an einer Engstelle des Lotzebaches am 17. Februar 2006

- PHD I-009: Hochwasserrückhaltebecken an der Verbindungsstraße Brabschütz/Rennersdorf
- Begründung: Schutz der Ortslage Cossebaude an der Talstraße vor Überflutungen der Anliegergrund-

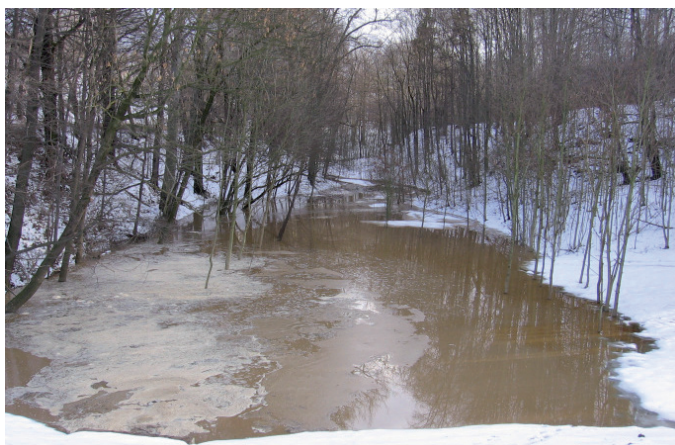
Eingestautes Hochwasserrückhaltebecken am Maltengraben am 17. Februar 2006

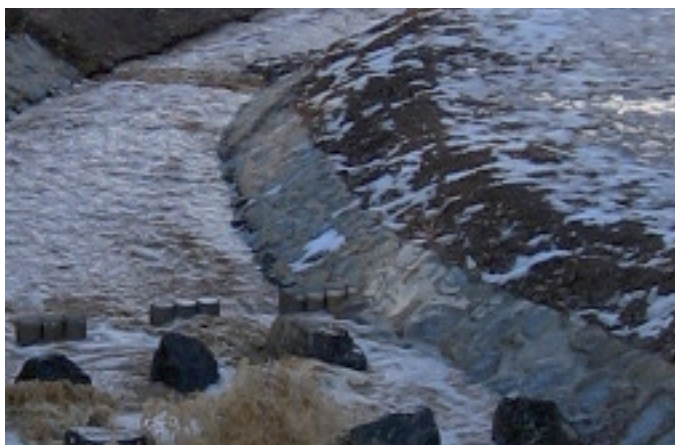
Mit Wasserbausteinen befestigter Auslaufbereich des Hochwasserrückhaltebeckens

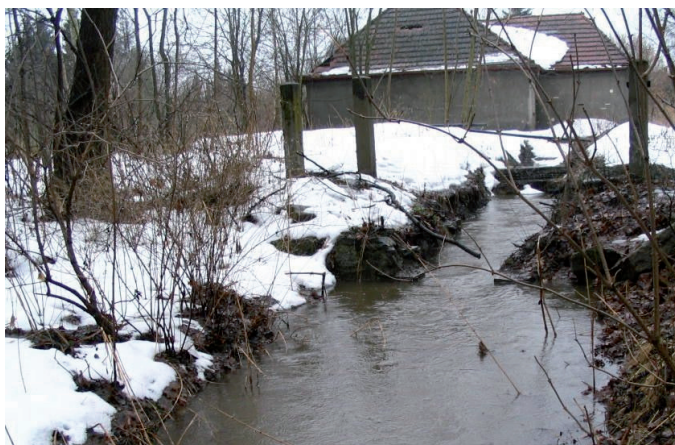
Hohe Abflussmengen des Mariengrabens am 26. März 2006

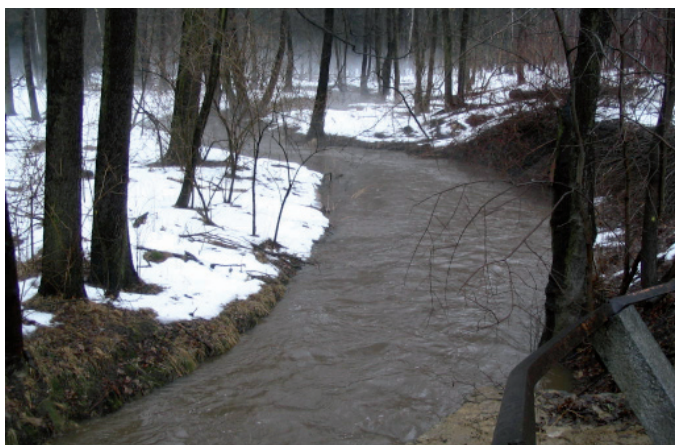
Hohe Abflussmengen des Mariengrabens am 26. März 2006

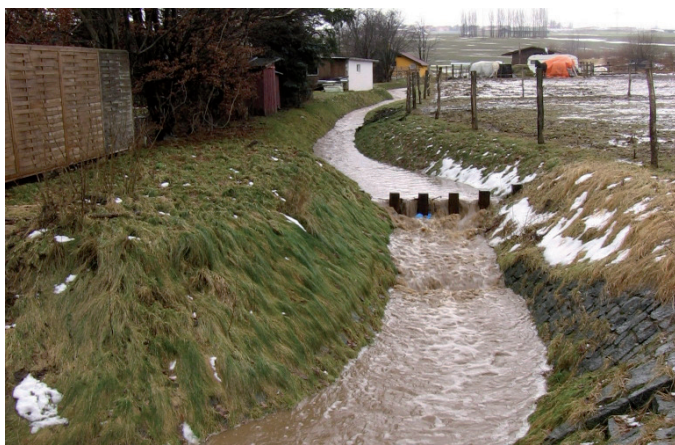
Schadloser Hochwasserabfluss durch den Nickerner Abzugsgraben im Frühjahr 2006

- Die im Rahmen der Hochwasserschadensbeseitigung durchgeführte Offenlegung und Ertüchtigung des Nickerner Abzugsgrabens bewährte sich im Frühjahr 2006. Der starke Abfluss konnte schadlos abgeführt werden.

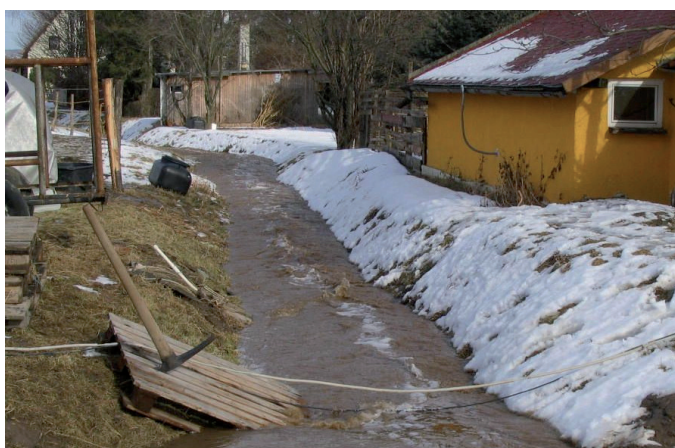
Der renaturierte Nickerner Abzugsgraben im Frühjahr 2006

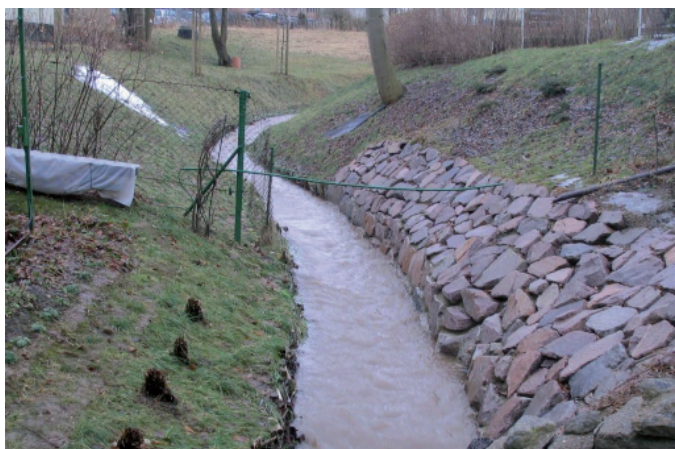
Hohe Abflussmengen am Nöthnitzbach am 8. Februar 2006 im Bereich der Offenlegung durch Maßnahme 22x-4012

- Am 7. und 8. Februar wurden am Nöthnitzbach hohe Abflussmengen verzeichnet. Insbesondere am, im Rahmen der Hochwasserschadensbeseitigung errichteten Rechen (Babisnauer Straße) waren Sedimenteinträge feststellbar.
- Der Abfluss aus dem Regenrückhaltebecken der BAB 17 führte zur hydraulischen Auslastung des Gewässers. Der Grund für die hohen Abflussmengen war zum einen das vorangegangene Abtauen der 7 bzw. 15 cm hohen Schneedecke im Einzugsgebiet durch raschen Temperaturanstieg. Zum anderen erhöhten die Regenniederschläge (21 mm bzw. 6 mm) die Abflussmengen zusätzlich.

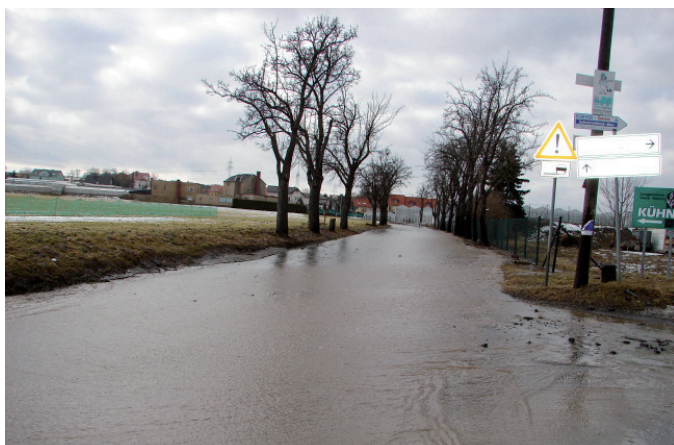
Wildabfließendes Wasser aus den Feldbereichen überflutet die Warthaer Straße am 17. Februar 2006

Die seit dem 12. Februar andauernde Tauwetterperiode mit Temperaturen zwischen 1 und 7°C, die 9 Sonnenscheinstunden am 14.2. und die am 15.2. einsetzenden Regenschauern ließen die 15 cm hohen Schneedecke innerhalb von 5 Tagen schmelzen. Dem Omsewitzer Graben wurden infolgedessen am 17. Februar 2006 großen Wassermengen aus den Feldbereichen wild zugeführt, die nicht aufgenommen werden konnten. Anliegergrundstücke und Verkehrsbereiche an der Freiheit und Roitzscher Straße sowie dem Omsewitzer Grund wurden geflutet. Diese Abflüsse verursachten Schäden am Gewässerbett, wie Kolkungen und Eintiefungen, die Instandsetzungsmaßnahmen erfordern.

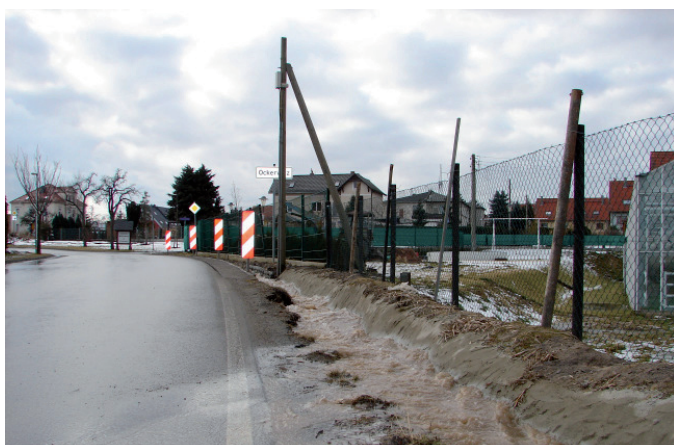
Die Überlastung des Omsewitzer Grabens als Vorflut verursachte Überschwemmungen der Ockerwitzer Straßen und Anliegergrundstücke

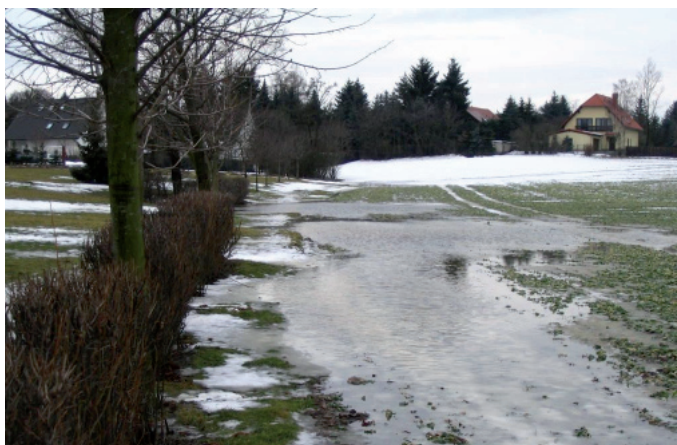
Wildabfließendes Wasser im Bereich des verrohrten Pennricher Baches in Gompitz am 8. Februar 2006

- PHD I-028: Offenlegung des Pennricher Baches im Bereich der Ortsverwaltungsstelle Gompitz
- Begründung: Schutz der Anlieger vor Überflutung
- Status: Planung

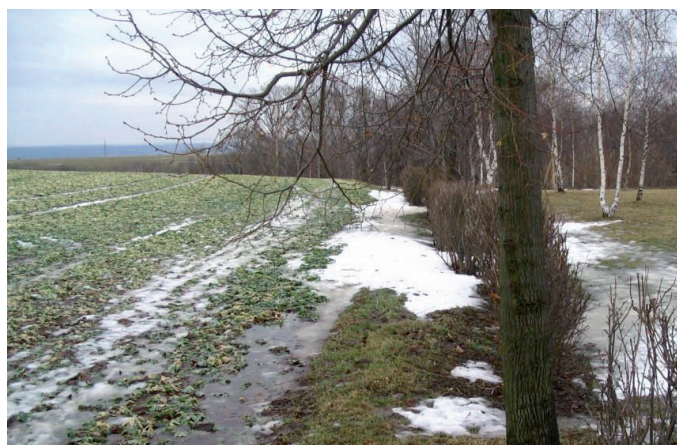
Wildabfließendes Wasser im Bereich des verrohrten Pennricher Baches in Gompitz am 8. Februar 2006

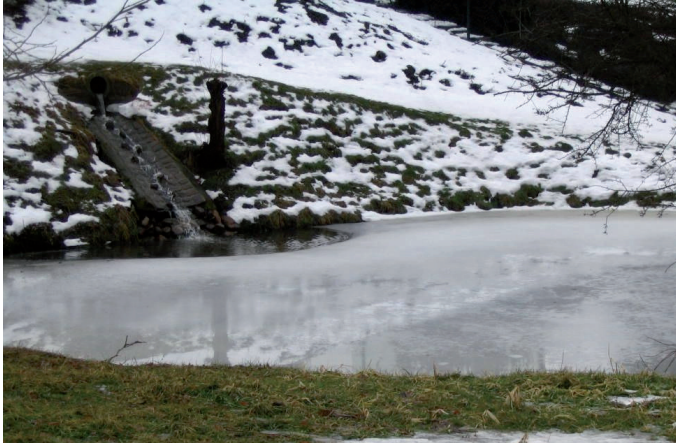
Das Regenrückhaltebecken Oskar-Maune-Straße oberhalb des Pennricher Baches am
8. Februar 2006

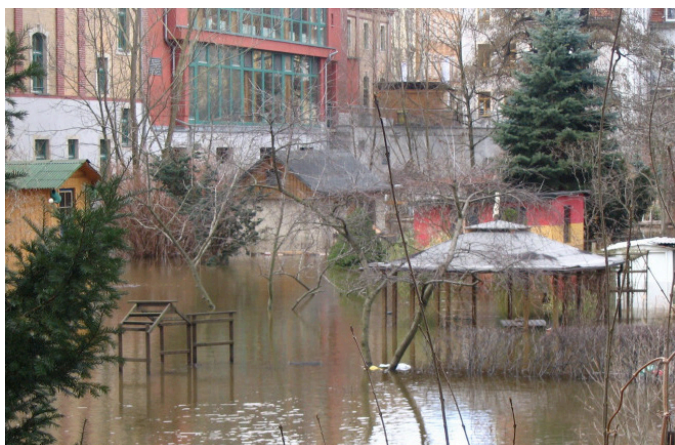
Ausuferung der Prießnitz durch Rückstau der Elbe am 3. April 2006 in der Kleingartensenke an der B6

- Für die gesamte Prießnitz liegt kein Hochwasserschutzkonzept vor. Im Rahmen der Gewässerunterhaltung wird folgende PHD- Maßnahme durchgeführt:
- Maßnahme: Teilrückbau von Ufermauern und unfachmännischem Verbau im Uferbereich
Gestaltung einer naturnahen Uferböschung
Aufweitung des Abflussquerschnittes im Bereich der Kleingartensenke
- Begründung: Schadloose Abführung von Hochwässern der Prießnitz
- Status: Planung

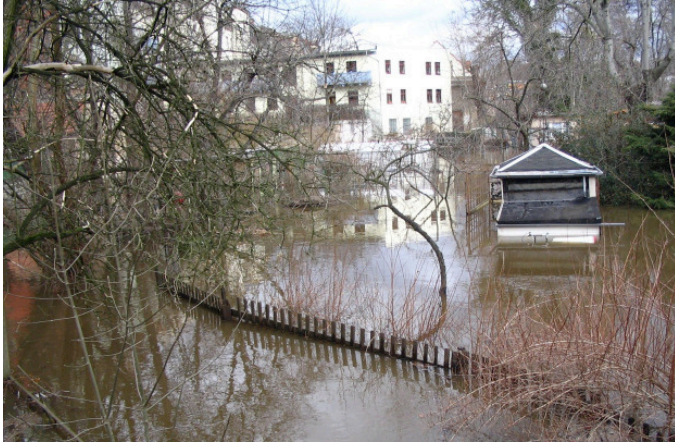
Ausuferung der Prießnitz durch Rückstau der Elbe am 3. April 2006 in der Kleingartensenke an der B6

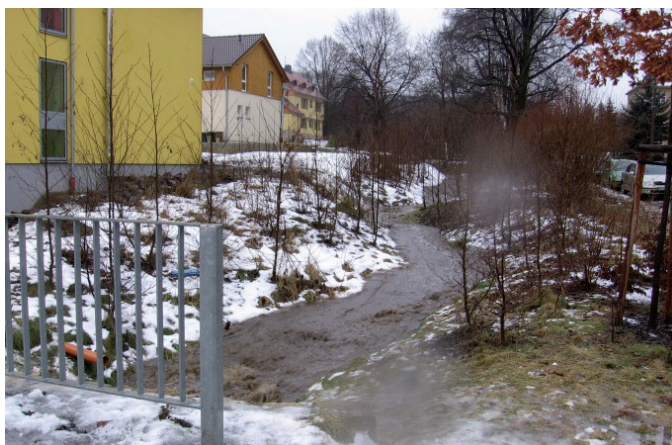
Schadlose Abführung der hohen Schmelzwassermengen am 17. Februar 2006

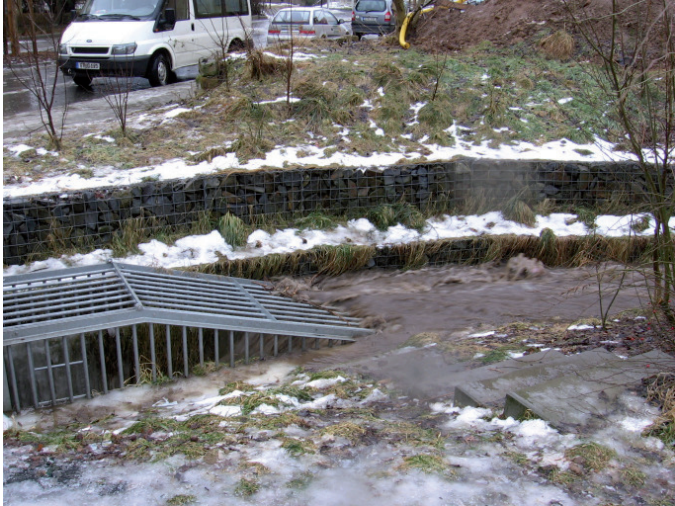
Nach der Beräumung von Unrat und Schwemmgut: Rechen am Beginn der Verrohrung

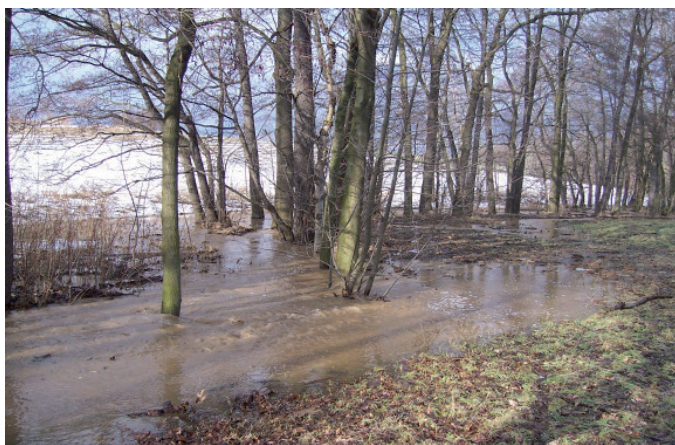
Schmelzhochwasser im Oberlauf des Tännichtgrundbachs am 17. Februar 2006

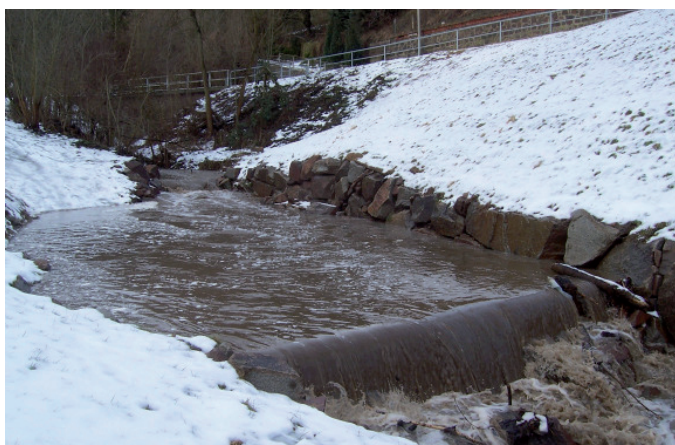
Die hohen Abflussmengen des Tännichtgrundbachs am 17. Februar 2006

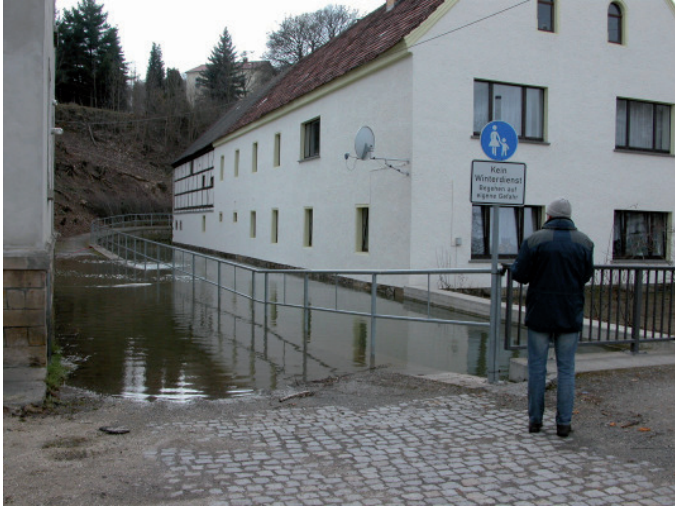
Elberückstau am Tännichtgrundbach am 5. April 2006

PHD I-166: Ertüchtigung Durchlass an der B6
Begründung: Schutz der Anlieger und der B6 vor Überflutungen
Status: Projektfindung

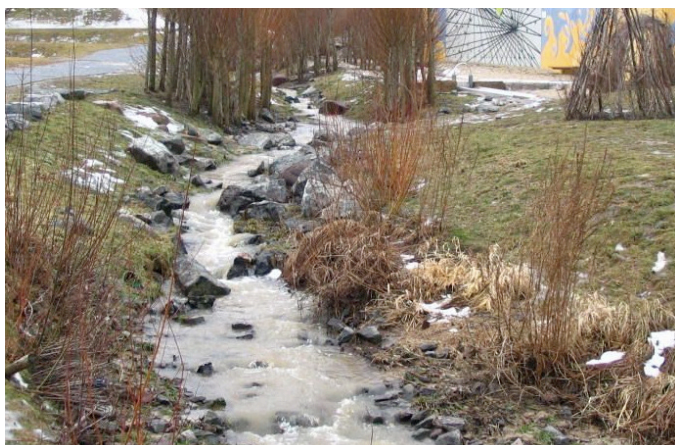
Abfluss des Weidigtbaches am 8. Februar 2006

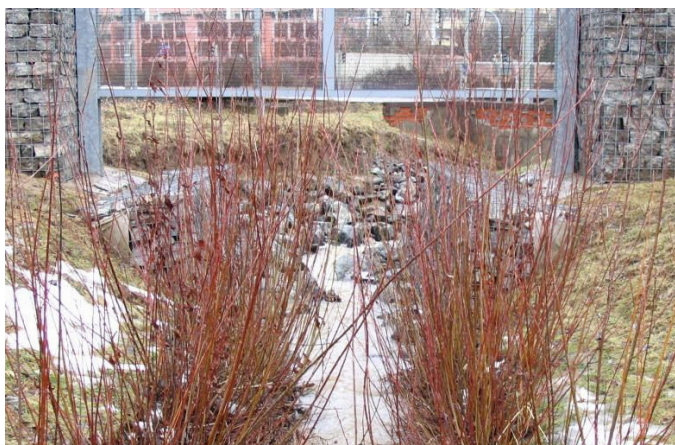
Abfluss des Weidigtbaches am 8. Februar 2006

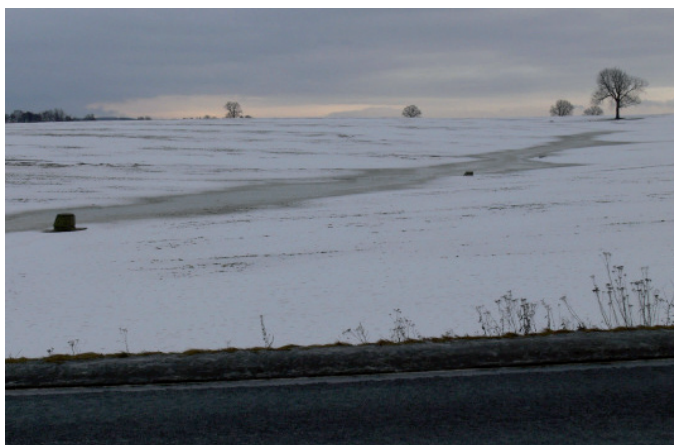
Oberflächiger Schmelzwasserabfluss des Wiesengraben-Ost Ende März 2006
