# Kurzdokumentation Maßnahme

## Gewässerentwicklungsmaßnahmen Gewässer zweiter Ordnung GH\_I-86-04102 - Kaitzbach

| Maßnahme | Kaitzbach: Verbesserung der Strukturvielfalt unterstrom Zscherntitzer Str. |

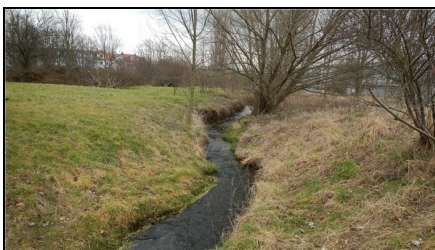
Abb. 1: Vor der Maßnahme: abschnittsweise fehlende Ufergehölze,  
22.03.2018

- Abschnittsweise fehlende Ufergehölze und invasiver Brombeerbewuchs
- Vereinzelt Rasengitterplatten im Gewässerbett
- abschnittsweise besonders strukturarmes Gewässerbett

- **Maßnahmebeschreibung**
  - Ergänzung des Ufergehölzbestandes, Ersatz des invasiven Brombeerbewuchses durch standortgerechte Gehölze (z.B. Erle, Weide) im Gewässerrandstreifen

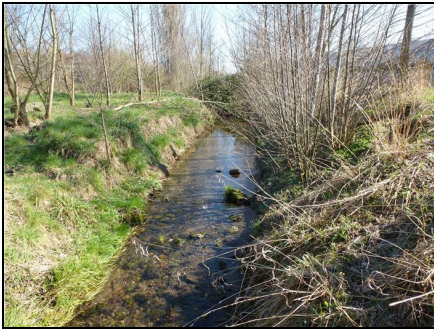
Abb. 2: Vor der Maßnahme: geradliniges Gewässerbett ohne Strukturvielfalt, 24.03.2020

- Entnahme einzelner vorhandener Rasengitterplatten auf der Gewässersohle
  - Entnahme von Resten der Ufer- und Sohlbefestigung aus Sandstein und Errichtung von Dreiecksbuhnen aus dem entnommenen Material

- Verbesserung der Strukturvielfalt durch Einbringen von Buhnen und Totholzelementen
- **Wirkung der Maßnahme**
  - Ökologische Aufwertung
  - Vermeidung von Tiefenerosion

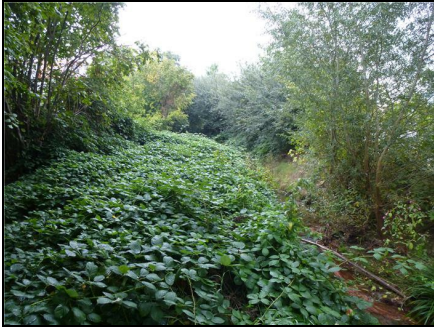
Abb. 3: Vor der Maßnahme: invasiver Brombeerbewuchs, 25.09.2019
