Kurzdokumentation Maßnahme

Gewässer und Hochwasserschutz - Gewässer II. Ordnung GH_I-86-04193 - Maltengraben

Maßnahme	Maltengraben: Bepflanzung vor Mündung
	Anlegen eines Gehölzsaums mit standortgerechten Bäumen und Sträuchern
Bauherr	Landeshauptstadt Dresden, Umweltamt
Maßnahmetyp	Unterhaltung / Pflege / Beräumung
LAWA-Maßnahmen-Nr.	73
Gesamtkosten (brutto)	40.200 EUR
Förderung	Sächsisches Gewässerunterhaltungsunterstützungsgesetz
Realisierung	11/2022 bis 12/2022
Gemarkung	Großschachwitz, Sporbitz
Stadtbezirk	Leuben
Ort/Lage	zwischen "Am Lugaer Graben" und Mündung in den Lockwitzbach

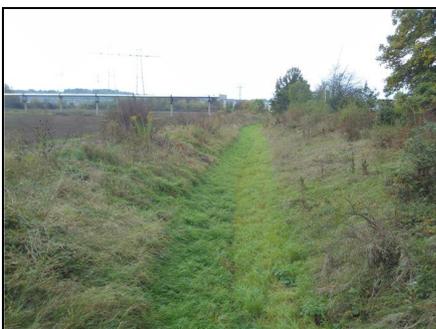
Abb. 1: Vor der Maßnahme: Fehlender Gehölzsaum, 13.10.2021

- fehlender Gehölzsaum

- Anpflanzen von standortgerechten Bäumen und Sträuchern am Ufer

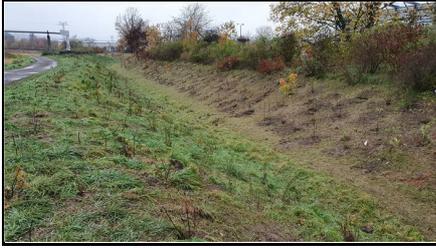
Abb. 2: Nach der Maßnahme: Angepflanzte Heister an der Grabenböschung, 18.11.2022

- aufgrund des trockenen Standorts ist von einem erhöhten Aufwand in der Entwicklungspflege auszugehen
