LANDESHAUPTSTADT DRESDEN
Umweltamt

Lärminderungsplan Striesen-Ost und angrenzende Gebiete von Blasewitz

Beschluss-Nr. V 0485-SR14-05
Stadtrat, 09.06.2005

Monitoring 11/2009

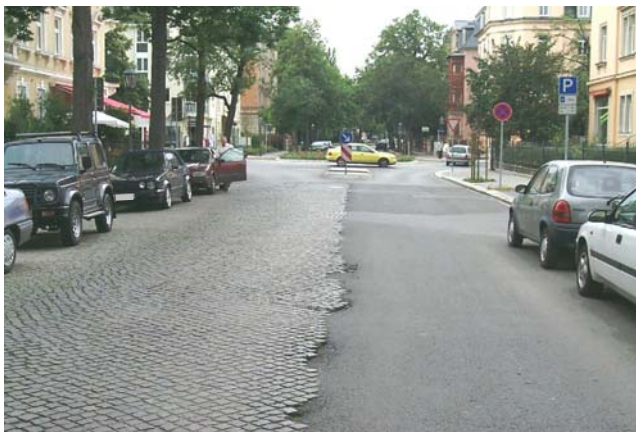
- Hauptstraßenausschilderung zwischen Ermelstraße und Bergmannstraße
- zulässige Geschwindigkeit: 50 km/h, in Teilabschnitten 30 km/h
- schlechter Straßenzustand (stark verschlissene Fahrbahn, Pflaster mit Asphalt)

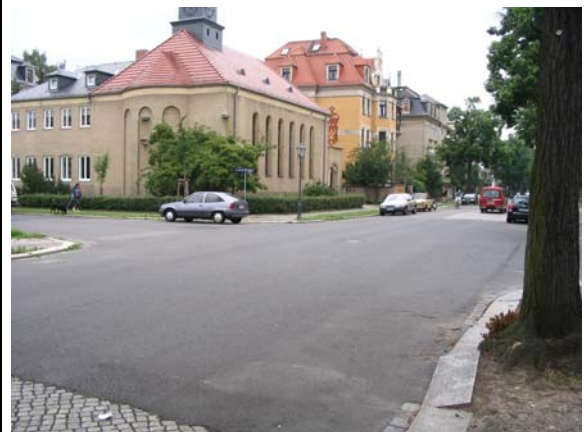
- gleichrangige Verkehrsführung im Zuge der Tempo-30-Zone
- Tempo-30-Zone zwischen Ermelstraße und Bergmannstraße umgesetzt
- keine Änderung – schlechter Straßenzustand (Pflaster mit Asphalt)

- Eingangsbereich in die Tempo-30-Zonen baulich abheben, da überbreite Straßen problematisch

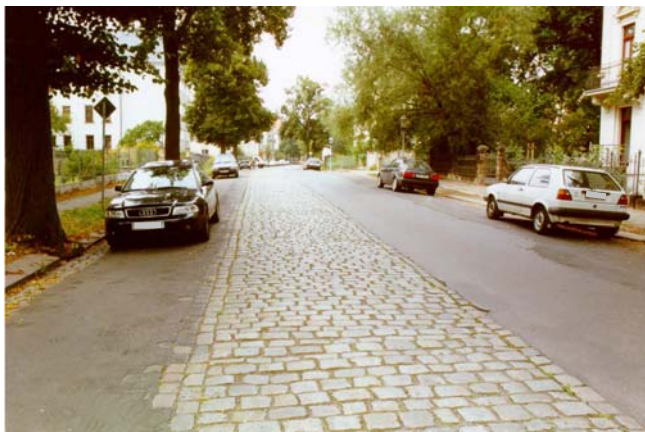
- zulässige Geschwindigkeit: 50 km/h
- Hauptstraßenausschilderung zwischen Dornblüthstraße und Altenberger Straße
- schlechter Straßenzustand (stark verschlissene Fahrbahn, Pflaster mit Asphalt)
- im Bereich der Brücke über den Landgraben Tonnagebeschränkung auf 9 t

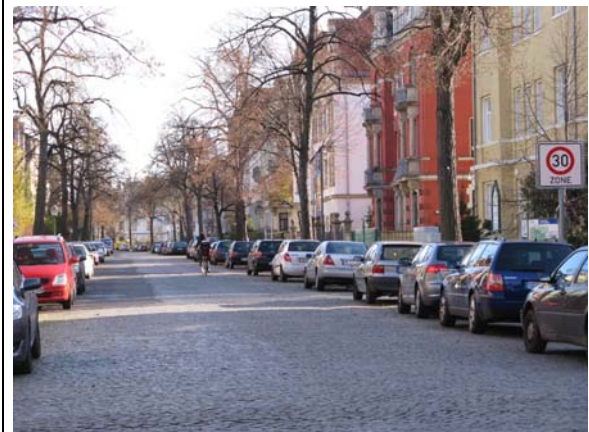
- Tempo-30-Zone zwischen Dornblüthstraße und Altenberger Straße
- gleichrangige Verkehrsführung im Zuge der Tempo-30-Zone
- keine Änderung – schlechter Straßenzustand (Pflaster mit Asphalt)
- keine Änderung – Tonnagebeschränkung im Bereich der Brücke über Landgraben

- Eingangsbereich in die Tempo-30-Zonen baulich abheben, da überbreite Straßen problematisch

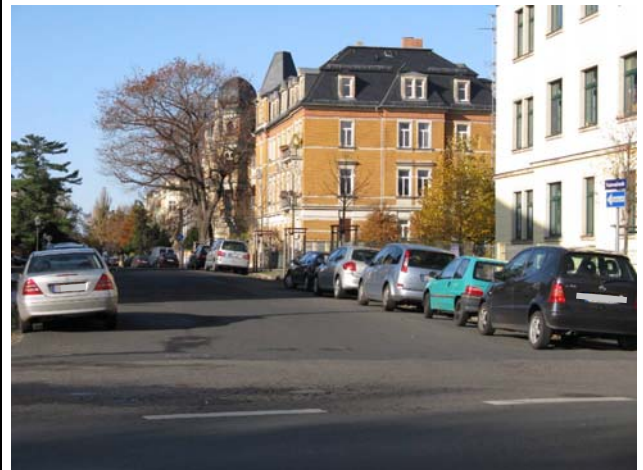
- keine Änderung der Einbahnstraßenregelung
- Oberflächensanierung (Dünnschicht) durchgeführt

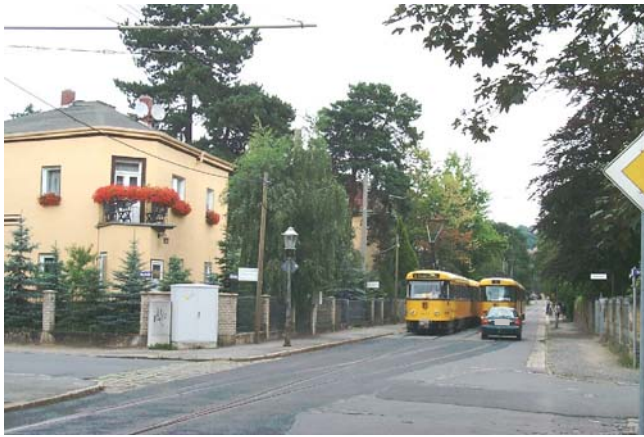
- Hauptstraßenbeschilderung mit Z306 der Ludwig-Hartmann-Straße
- zulässige Geschwindigkeit 50 km/h
- schlechter baulicher Zustand der Fahrbahn-, Gleis- und Randbereiche

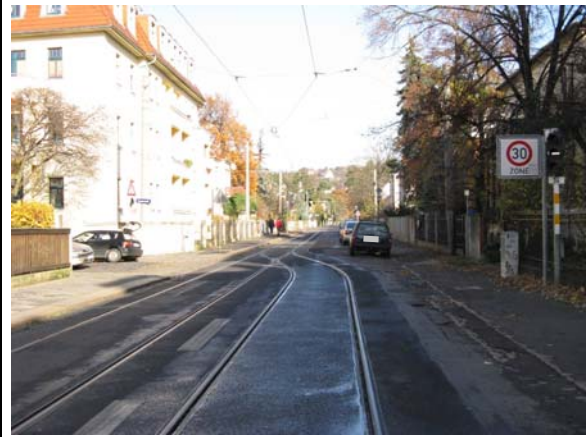
- Vorfahrtbeschilderung der Ludwig-Hartmann-Straße mit Z301
- Einbeziehung in Tempo-30-Zone
- Erneuerung des Gleisbereiches durch DVB erfolgt
- keine Änderung – schlechter Zustand der Fahrbahn- und Randbereiche

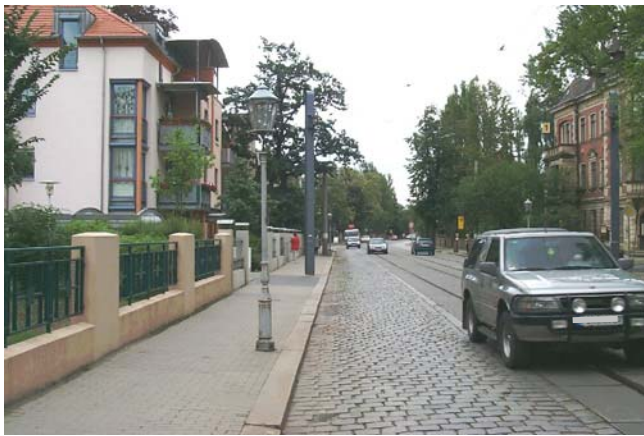
- schlechter Straßenzustand im Verlauf der Tolkewitzer Straße
- teilweise Sanierung des Gleisbereich bereits erfolgt

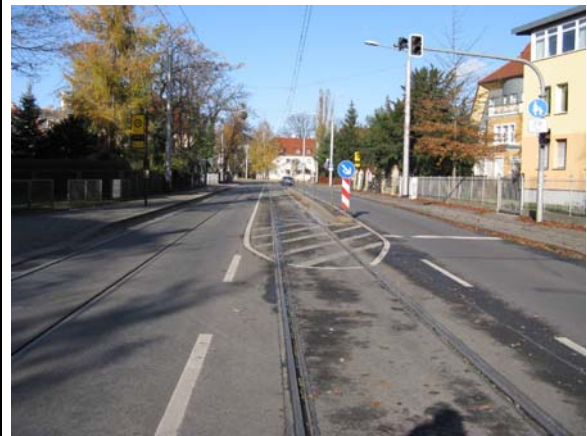
- grundhafter Ausbau der Tolkewitzer Straße erfolgt

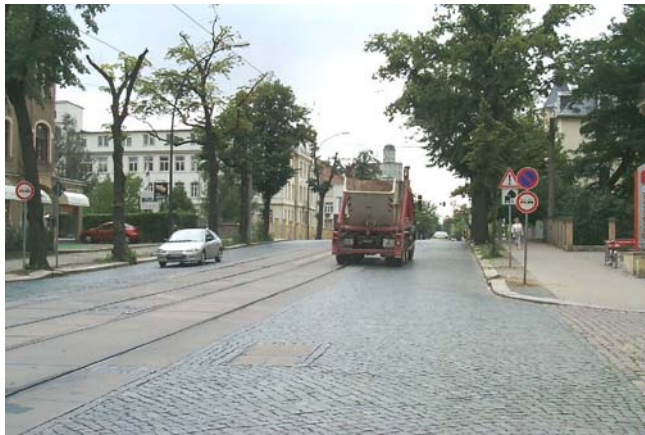
- schlechter Straßenzustand mit starker Lärmemission im Verlauf der Schandauer Straße

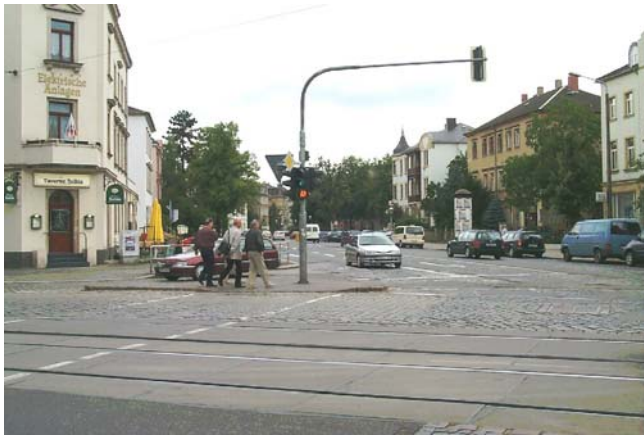
- schlechter Straßenzustand mit starker Lärmemission im Verlauf der Altenberger Straße

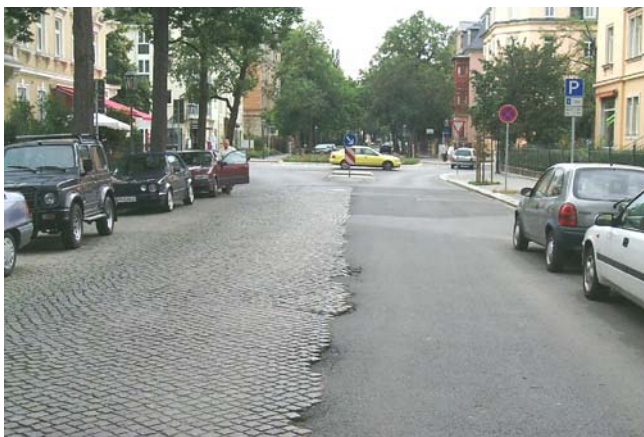
- sehr schlechter Straßenzustand mit starker Lärmemission im Verlauf der Augsburger Straße
- Hauptstraßenausschilderung zwischen Ermelstraße und Bergmannstraße sowie Altenberger Straße und Dornblühstraße
- zulässige Geschwindigkeit: 50 km/h, in Teilabschnitten 30 km/h

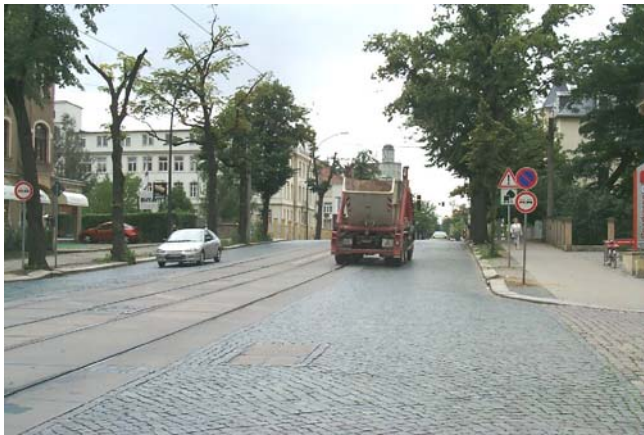
- schlechter Straßenzustand mit starker Lärmemission im Verlauf der Schandauer Straße, im Gleisbereich Betonplatten mit eingedektem Querschwellengleis

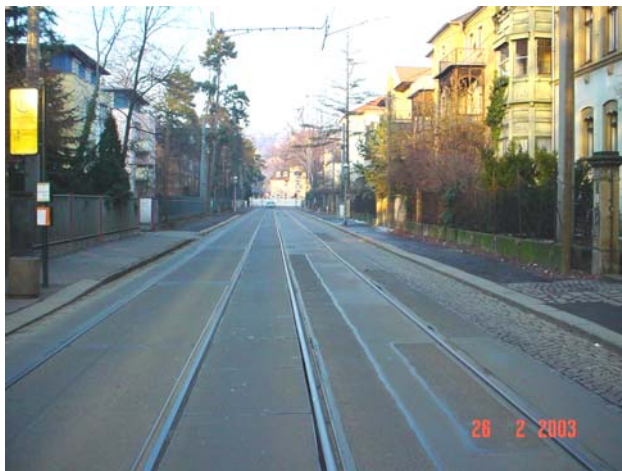
- schlechter baulicher Zustand der Fahrbahn-, Gleis- und Randbereiche
- Hauptstraßenbeschilderung mit Z306 der Ludwig-Hartmann-Straße
- zulässige Geschwindigkeit 50 km/h

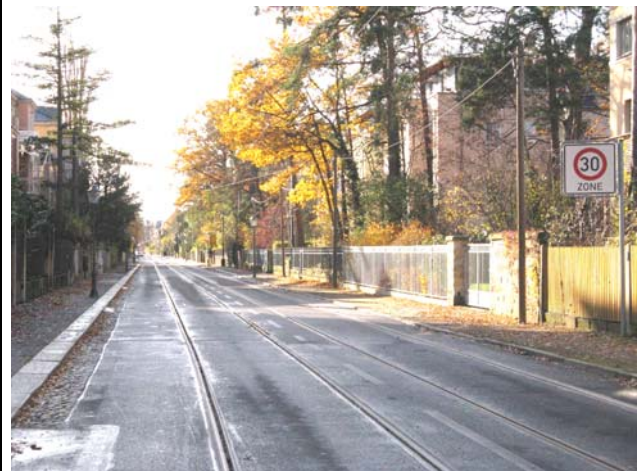
- Erneuerung des Gleisbereiches durch DVB erfolgt
- keine Änderung im Fahrbahn- und Randbereich – schlechter Zustand der Fahrbahn- und Randbereiche
- Hauptstraßenbeschilderung mit Z301 der Ludwig-Hartmann-Straße
- Einbeziehung in Tempo-30-Zone

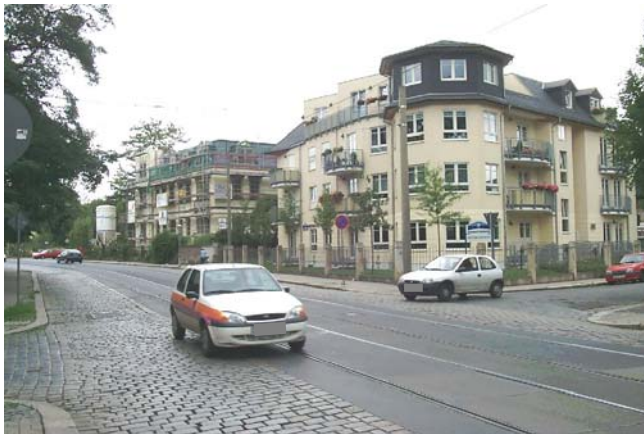
- schlechter Straßenzustand im Verlauf der Tolkewitzer Straße
- teilweise Sanierung des Gleisbereich bereits erfolgt

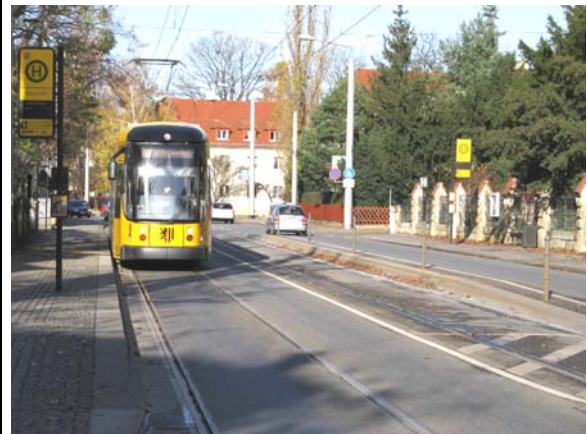
- grundhafter Ausbau der Tolkewitzer Straße erfolgt mit Ausbau des Gleisbereiches und der Haltestellen

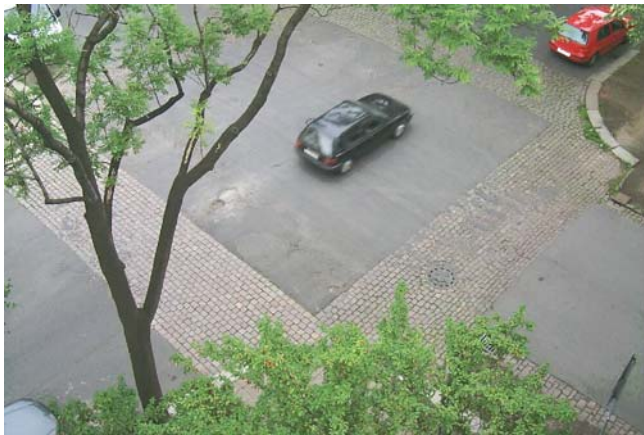
- nicht an allen Knotenpunkten wird für den Kfz-Fahrer die Rechts-vor-links-Regelung deutlich, vor allem großzügige Knotenpunkte, z. B. Wittenberger Straße/ Voglerstraße
