# Anlage 1: Kurzdokumentationen zu den Kapiteln 3 und 4

# Heckenpflanzung als Biotopverbund

# Anlage 2: Kurzdokumentationen zum Kapitel 5

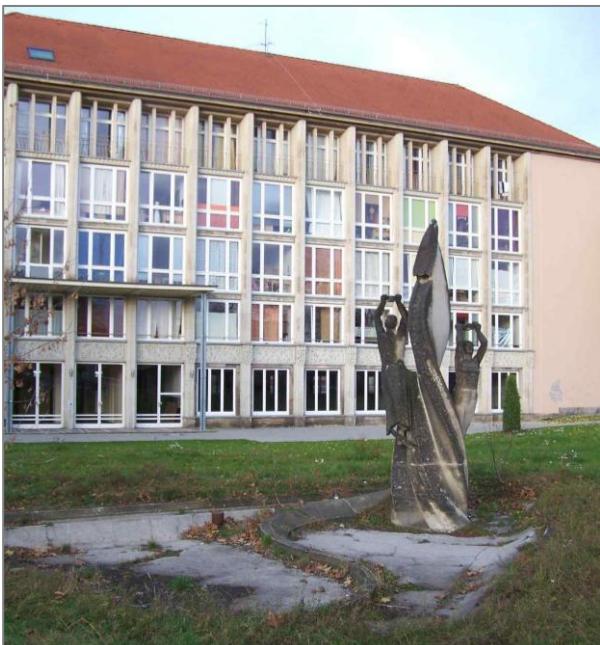
maroder Zustand des Brunnens vor der Sanierung (Foto: Amt für Stadtgrün und Abfallwirtschaft)

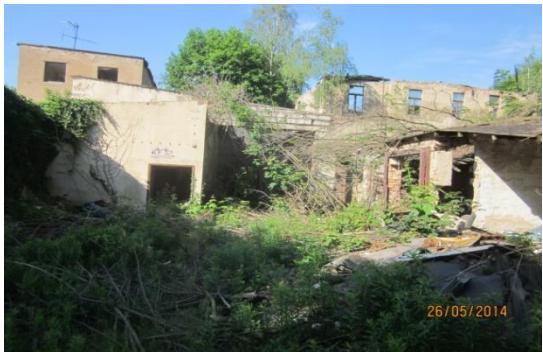
Abbildung 2: ruinöse Restbebauung im zentralen Abbruchbaufeld

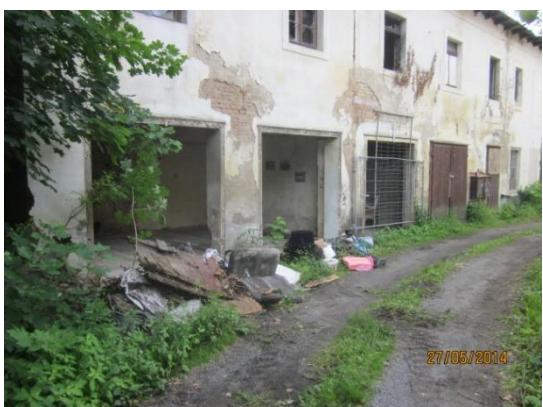
Abbildung 3: baufällige Lager- und Werkstatträume nach Freizug

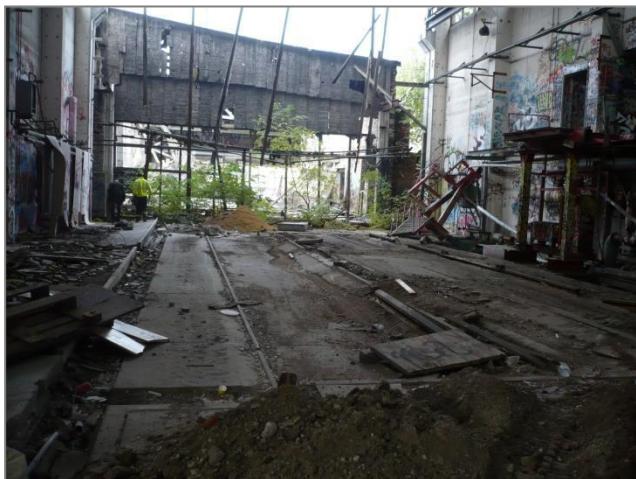
Abbildung 1: rehemaliges Produktionsgebäude, z.T. eingestürzt, 2010

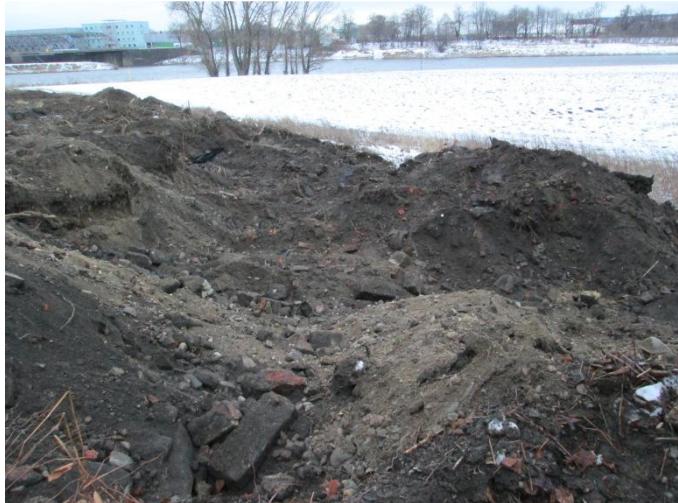
Abbildung 4: kontaminierte Haufwerke zur Entsorgung

- Weiterführung: Sanierung PCB- und PAK-Kontamination und Abschlussprofilierung entsprechend des Sanierungsplanes

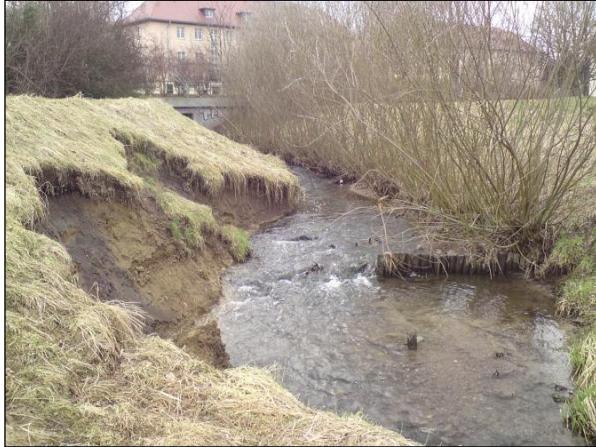
- Uferabbruch nach Starkregenereignis
- fehlender Gehölzsaum am rechten Ufer
- steile Böschung ohne besondere Fußsicherung
- fortschreitende Erosion

Bild 2: Uferabbruch; Blick stromauf

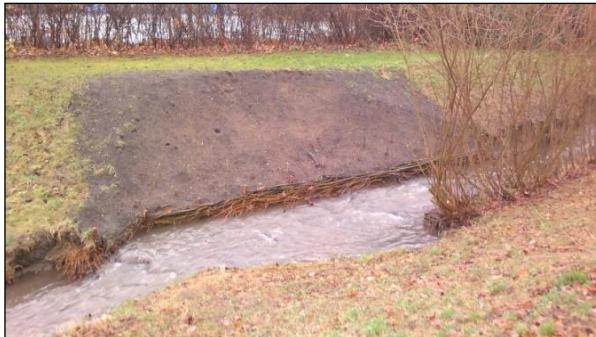
Bild 3: Uferabbruch vor der Reparatur; Blick stromauf

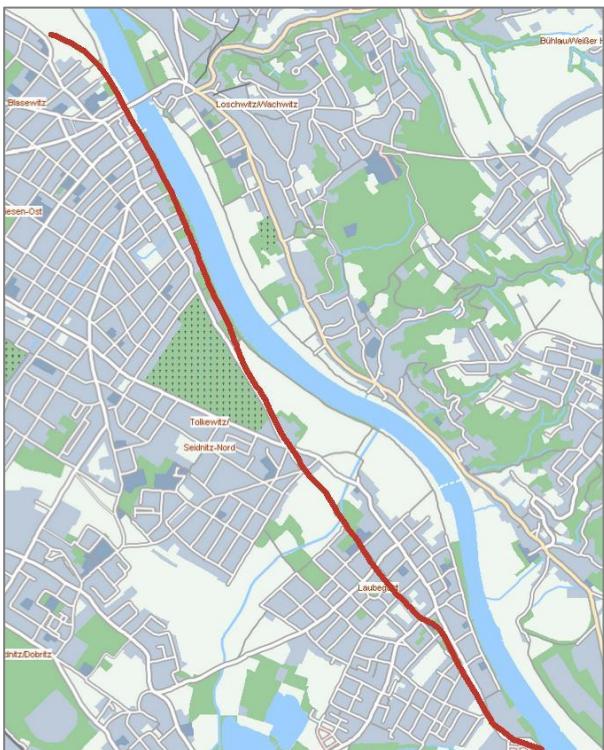
- Der Altstädter Abfangkanal ist der wichtigste und größte Dresdens
- Alter über 100 Jahre, Material Stampfbeton
- Starker Verschleiß, poröser Beton, dadurch instabil und undicht
