# Hochwasservorsorge Gewässer zweiter Ordnung

## M5 I-275 Eschdorf-Zaschendorfer Grenzbach

Maßnahme:	<b>Errichtung eines Hochwasserrückhaltebeckens am Alten Bahndamm</b>
Maßnahmeart:	Verbesserung des Wasserrückhaltes (LAWA 315)
Kosten:	750.000 – 1.000.000 € (je nach umgesetzter Variante)
Priorität/Realisierung:	Priorität hoch

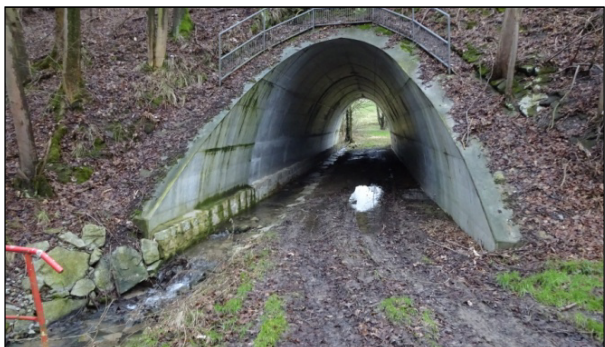
Bild 2: Eschdorf-Zaschendorfer Grenzbach, Durchlass Alter Bahndamm vor der Maßnahme

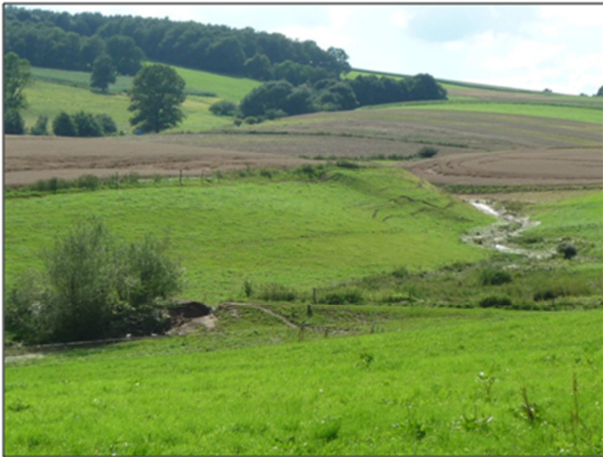
Bild 3: Einzugsgebiet des Eschdorf-Zaschendorfer Grenzbaches nach dem Hochwasser August 2010

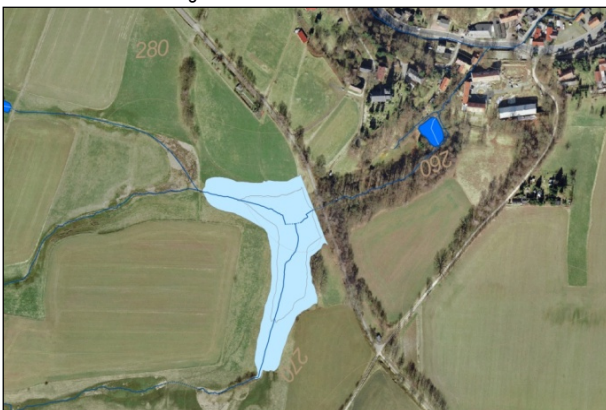
Bild 4: I-275 Eintauchfläche Hochwasserrückhaltebecken (Speichervolumen ca. 51.000 m<sup>3</sup>)

- Bau eines Hochwasserrückhaltebeckens am Alten Bahndamm mit einem Speichervolumen von ca. 51.000 m<sup>3</sup> (Dammhöhe ca. 7,5 m, Dammlänge ca. 100m), ggf. Erhöhung des Speichervolumens im Rahmen der weiteren Planung im Ergebnis einer Speicheroptimierung

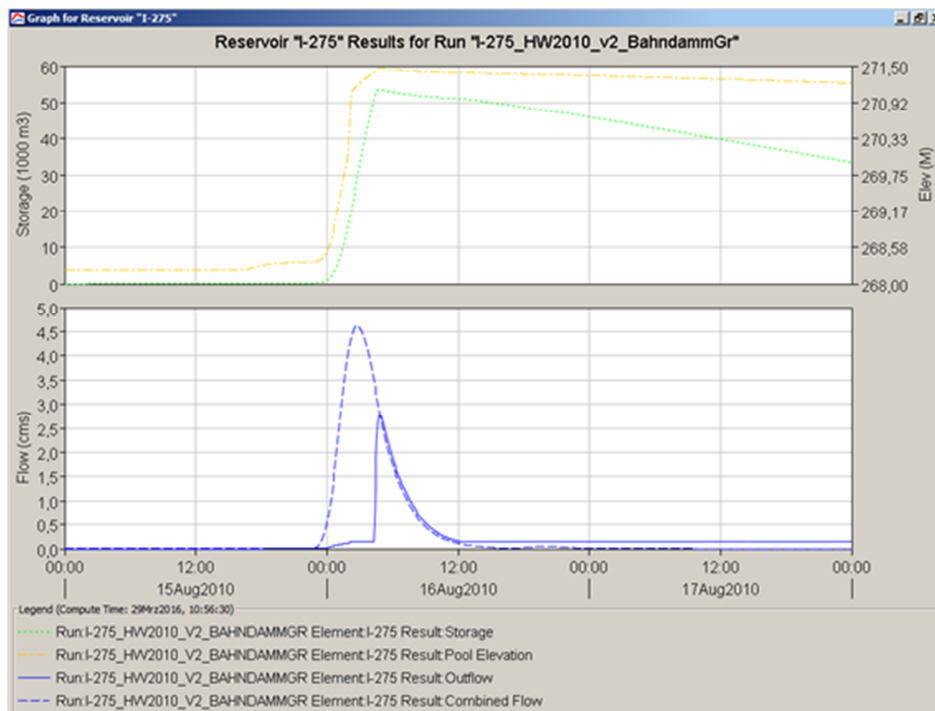
Bild 5: I-275 Speicherbemessung für HW2010 (grün: Volumen, gelb: Wasserstand, blau: Zu- und Abfluss zum Becken), bei Annahme einer Drosselleitung von DN200 springt die Hochwasserentlastung beim HW2010 an – Speicheroptimierung im Rahmen der weiteren Planungen erforderlich

- Speicherbemessung im Rahmen des HWRMP erfolgte für HQ100 (mittlere Bodenfeuchte, gleichmäßige Überregung) – hierfür wurde ein Drosselabfluss ca. 300 l/s ermittelt, beim Bemessungshochwasser HW2010 (Niederschlag vom 15./16.8.2010, ungleichmäßige räumliche Niederschlagsverteilung, hohe Bodenfeuchte) Drosselung auf etwa 2,6 m<sup>3</sup>/s (für eine Drosselung auf 300 l/s wäre ein Speichervolumen von etwa 72.000 m<sup>3</sup> erforderlich)
- HWRB sollte möglichst unter Nutzung des Bahndamms angelegt werden – die Realisierbarkeit soll in einer Machbarkeitsstudie geprüft werden, im Rahmen weiterer Planungen ist Speicher-optimierung notwendig (Beachtung der Abflusskapazität im Unterlauf)

- Synergien: Wasser aus den Gräben am Radweg „Alter Bahndamm“ (Maßnahme M1 (I-334)) kann mit eingebunden werden, dadurch Reduzierung der Gefährdung durch wildabfließendes Wasser an der Eschdorfer Bergstraße (Nachweis bei der Speicherbemessung siehe Bild 5)

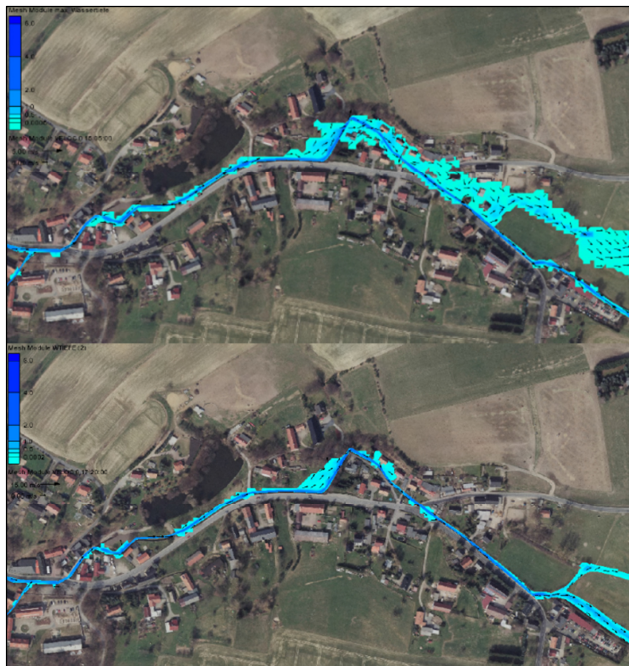
Bild 6: Vergleich der Überflutung beim HW2010, oben Ist-Zustand und unten Plan-Zustand

- Bei mittleren Hochwasserereignissen (HQ100) Verhinderung von Überflutungen am Eschdorf-Zaschendorfer Grenzbach
- Im Schullwitzbach unterstrom Einmündung Eschdorf-Zaschendorfer Grenzbach deutliche Wasserspiegelabsenkung (um bis zu 0,5 m bei HQ100, bis zu 0,35 m bei HQ2010) und damit Vermeidung bzw. deutliche Reduzierung der Überflutungen
