Kurzdokumentation Maßnahme

Gewässerentwicklungsmaßnahmen Gewässer zweiter Ordnung GH_I-86-04012 - Lotzebach

Maßnahme	Lotzebach: Ergänzung Gehölzgürtel im Oberlauf (unterhalb Brücke Rennersdorfer Hauptstraße)
	Ergänzung Gehölzgürtel im Oberlauf (unterhalb Brücke Rennersdorfer Hauptstraße)
Bauherr	Landeshauptstadt Dresden, Umweltamt
Maßnahmetyp	Unterhaltung / Pflege / Beräumung
LAWA-Maßnahmen-Nr.	28, 73
Gesamtkosten (brutto)	4.500 EUR
Förderung	SächsGewUUG
Realisierung	12/2020 bis 12/2020
Gemarkung	Brabschütz, Rennersdorf
Ortschaft	Mobschatz
Ort/Lage	unterhalb Brücke Rennersdorfer Hauptstraße bis Eintritt in Waldstück

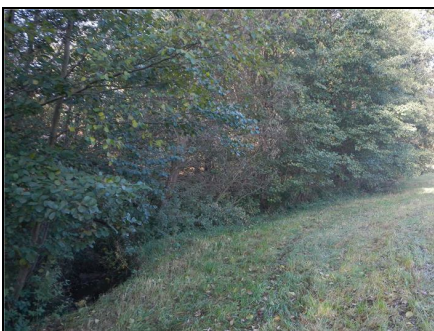
Abb. 1: vor der Maßnahme: rechtsseitig fehlender
Gewässerrandstreifen bei Grünlandnutzung, keine Gehölze,
17.10.2017

- Ergänzung standorttypische Gehölze (v.a. Erle) am rechten Ufer (in Fließrichtung) neben Grünlandfläche

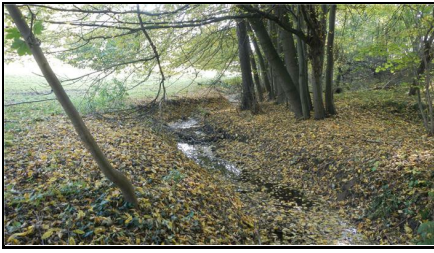
- Erosiver Eintrag von Feinmaterial aus Fläche mit landwirtschaftlicher Nutzung (Grünland)
- vor allem im Unterlauf Ansammlung von großen Mengen an gewässeruntypischem Feinmaterial

Abb. 2: Vor der Maßnahme: lückenhafter Gehölzgürtel, 17.10.2017

- Kolmation von Laichhabitaten der Salmoniden
- Ökologisches Potenzial (Fischbestand) unbefriedigend

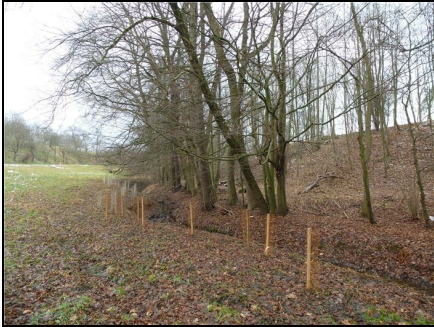
Abb. 3: Nach der Maßnahme: Mit Pfählen markierte Gehölzjungpflanzen (Erle, Esche, Traubenkirsche, Eiche) an der Böschungsoberkante, 13.01.2021

- Reduzierung des Feinsedimenteintrages
- Verstärkung der Beschattung
- standorttypische Gehölze erhöhen durch ihr Wurzelwachstum ins Gewässer hinein die Böschungssicherheit und Strukturvielfalt im Gewässer, dadurch u. a. Stabilisierung des "guten" Fischbestandes

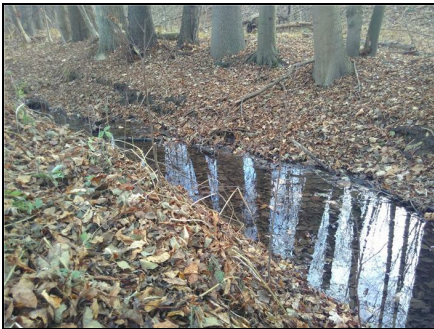
Abb. 4: Nach der Maßnahme: Erlen-Jungpflanzen im unteren Böschungsbereich, 11.12.2020
