Kurzdokumentation Maßnahme

Hochwasserschadensbeseitigung Gewässer zweiter Ordnung HWSB13-86-012.00 - Prießnitz

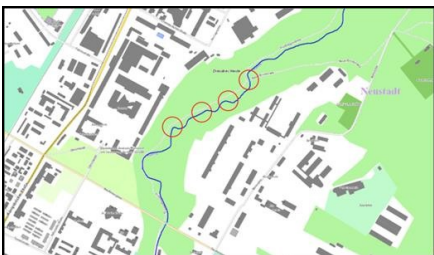
Abb. 1: Lage Maßnahmebereiche oberstrom Stauffenbergallee und
Offiziersbrücke (nördlicher Kreis), 09.10.2018

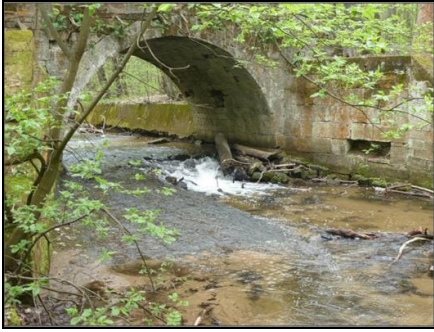
Abb. 2: Bereich "Neue Brücke" nach HW-Ereignis: Ablagerungen, erodierte Sohlbefestigung, Schadstellen im Mauerwerk der Flügelmauern, unterspülte Ufermauer, 09.10.2018

- An der "Neuen Brücke" Zerstörung der Sohlpflasterung unter der Brücke bis etwa 10 m unterstrom zu 90%, an den Flügelmauern der Brücke und am Mauerwerk auf der Brücke zahlreiche Fehlstellen und Ausbrüche, Oberbau der Brücke durch Starkregenabflüsse erodiert

- Betonufermauer oberstrom der Brücke links stark unterspült, Sandsteinquader der Einfassung des Niedrigwassergerinnes z. T. hinterspült und zerstört
- In zwei Schadensbereichen Anlandungen im Gleithang und teilweise starke Erosionen im Prallhang

- Im Bereich "Neue Brücke" Instandsetzung von ca. 120 m² Sohlpflaster unter Nutzung des noch verfügbaren Bestandsmaterials.
- Sanierung der Fugen und Fehlstellen im Brückenbogen und an den Flügelmauern

- Instandsetzung der Wegeböden im Brückenoberbau und der Brückengeländer gemäß den einschlägigen Richtlinien und Sicherheitsanforderungen
- Sicherung der Betonufermauer links oberstrom der Brücke durch Unterfangen mit Beton

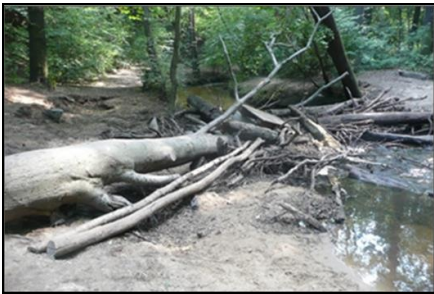
Abb. 3: Nach HW-Ereignis: Verklauung, 09.10.2018

- Nördlich der Stauffenbergallee gewässerbegleitender Weg in kurzen Abschnitten erodiert, an vier Stellen Gewässerbettverlagerungen durch z. T. sehr mächtige Verklauungen aus Baumstämmen, Astwerk, Brettern und Unrat

- Entfernung von Verklauungen aus dem Gewässerbett, soweit sie im Bereich von Wegen stören
- Sicherung von Uferabbrüche im Bereich von Wegen mit ingenieurbioologischer Bauweise (filterstabile Steinsatzvorlage mit mind. LMB60/300)

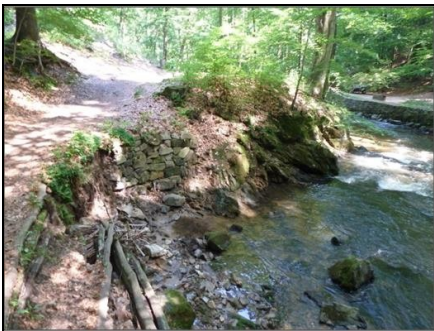
Abb. 4: Nach HW-Ereignis: Böschungsabbruch im Bereich Prießnitzwasserfall, 09.10.2018

- Dadurch Schäden am Gewässer und an Anlagen:
- Im Bereich Prießnitz-"Wasserfall" kritische Erosionsschäden an einer provisorisch gesicherten Steilböschung an einem gut frequentierten Wanderweg

- Im Bereich Wasserfall Beräumen der Abbruchstelle von Bauprovisorien und Geschiebeanlandung, Instandsetzung schadhafter Böschungsabschnitte mit Steinsatz entsprechender Größenklasse und filterstabilem Aufbau, Fassen und Befestigen des Einlaufbereiches der Puschquelle.

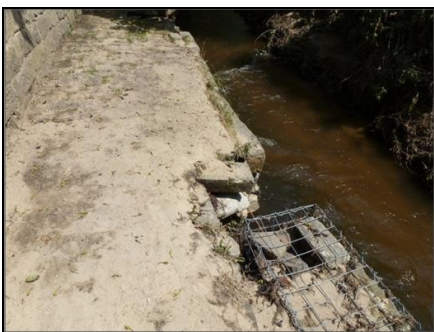
Abb. 5: Nach HW-Ereignis: Bermenausbruch und Sedimentablagerungen im Bereich Prallbogen, 09.10.2018

- Zwischen Jäger- und Nordstraße Verlandungen auf der gewässerrechten Böschung, dadurch Reduzierung des Profilquerschnitts für Hochwasserabflüsse
- Im Prießnitzbogen in der Dresdner Neustadt Höhe KGA "Prießnitzzaue" Schaden an der gewässerrechten Berme im Prallhangbereich

- An der beschädigten Berme Ausschälen der Bruchstelle und Beräumung von losen Ufersteinen, Aufsetzen Drahtgeflechtkörper und Aussetzen mit Ufersteinen, Auffüllen und Sichern der Übergänge zu Bestandberme

- Beräumen der Sedimentablagerungen im Bereich der Dresdner Neustadt

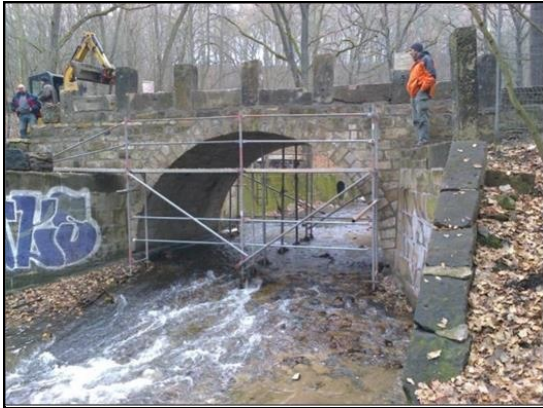
Abb. 7: Denkmalgerechte Sanierung der "Neuen Brücke" kurz vor Abschluss, 09.10.2018

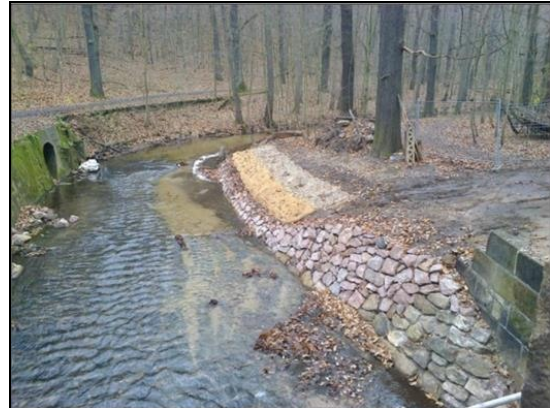
Abb. 8: Neue Ufersicherung statt Betonmauer, 09.10.2018

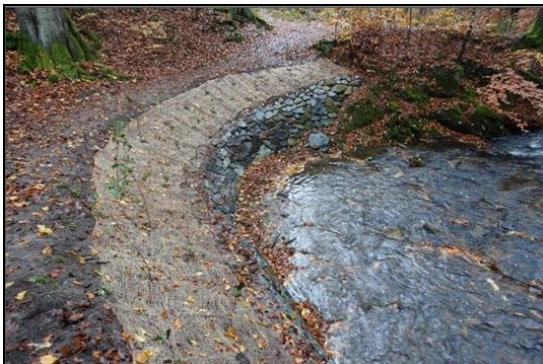
Abb. 9: Instandgesetzte Böschung im Bereich Wasserfall, 2016, 09.10.2018

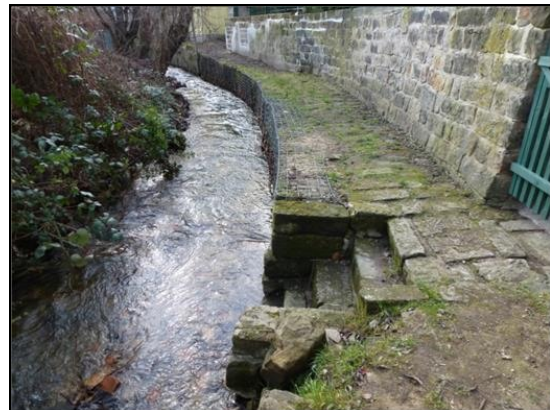
Abb. 10: Berme im Bereich Prallbogen nach Sanierung, 2015, 09.10.2018
