Hochwasservorsorge Gewässer zweiter Ordnung

M9 Schullwitzbach

Maßnahme:	Umgestaltung der Furt oberstrom der Flutmulden
Maßnahmeart:	Verbesserung der Abflussbedingungen – Maßnahmen am Gewässer (LAWA 319)
Kosten:	5 000 EUR
Priorität/Realisierung:	Priorität mittel

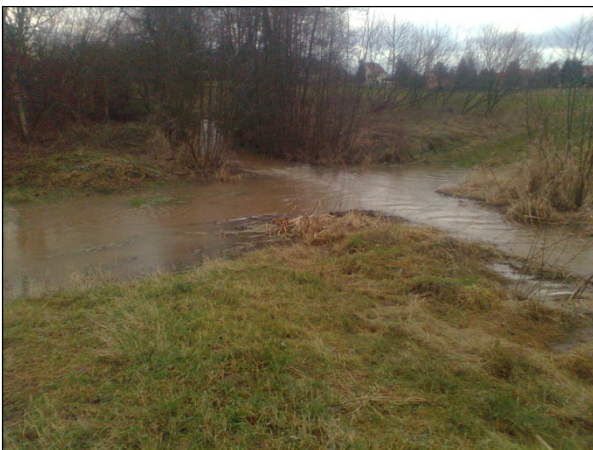
Bild 2: Ausuferung im Bereich der Furt, Januar 2015

- Furt zerfahren → bei Starkregenereignissen kam es im Bereich der Furt zu Ausuferungen und Wildabflüssen in Richtung Eschdorf (Anmerkung: Im hydraulischen Modell konnte diese Ausuferung erst bei seltenen Hochwasserereignissen (HQ200) nachgewiesen werden, vermutlich entspricht die Furt nicht mehr dem Zustand, den das als Datengrundlage verwendete DGM abbildet)

- Neuprofilierung und Ausbau der Furt so, dass der rechte Uferbereich dauerhaft eine Höhe von 273,0 m NHN hat
