# Kurzdokumentation Maßnahme

## Gewässerentwicklungsmaßnahmen Gewässer zweiter Ordnung GH\_I-86-04093.01 - Kaitzbach

Maßnahme	Kaitzbach: Maßnahmen zur Verringerung von Schlammablagerungen, 1. BA Sedimententnahme
	Beseitigung der Schlammablagerungen im Gewässerbett
Bauherr	Landeshauptstadt Dresden, Umweltamt
Maßnahmetyp	Unterhaltung / Pflege / Beräumung
Gesamtkosten (brutto)	17.000 EUR
Förderung	SächsGewUUG
Realisierung	01/2020 bis 02/2020
Gemarkung	Kaitz
Stadtbezirk	Plauen
Ort/Lage	unter Brücke Altkaitz B035600

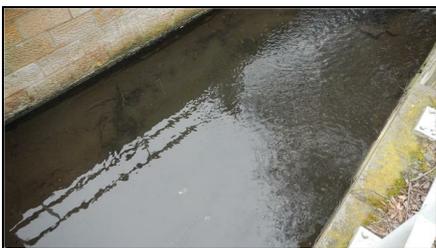
Abb. 1: Vor der Maßnahme: starke Schlammablagerungen an der Gewässersohle, 22.03.2018

- Schlammablagerungen vor allem im breiten Gewässerabschnitt im Bereich der Brücke "Altkaitz"
- Starke Schlammablagerung im Gewässer, wird bei höherer Wasserführung mobilisiert und lagert sich in "wertvolleren" Abschnitten im Unterlauf ab

- Entnahme des abgelagerten Schlammes zur Vorbereitung von weiteren Maßnahmen zur zukünftigen Verringerung von Schlammablagerungen

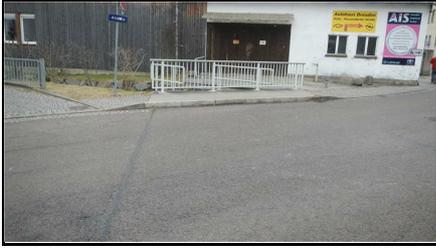
Abb. 2: Bereich der Maßnahme unterhalb der Straße "Altkaitz", 22.03.2018

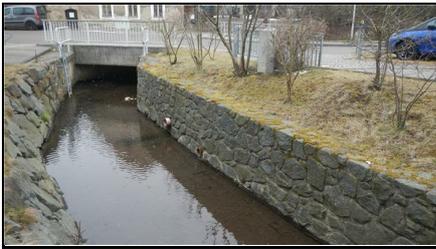
Abb. 3: Vor der Maßnahme: breites und flaches Gewässer mit Schlammablagerungen, 22.03.2018

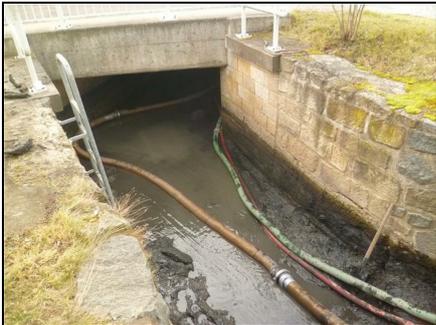
Abb. 4: Während der Maßnahme: Sedimentberäumung mittels Saugbagger, 30.01.2020

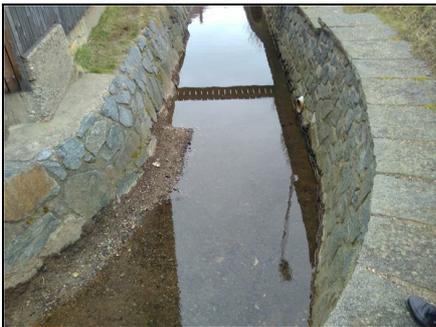
Abb. 5: Nach der Maßnahme: stromab des beräumten Gewässerabschnitts, 19.02.2020
