Hochwasservorsorge Gewässer zweiter Ordnung

M8 I-271 Wilder Weiher Graben

| Maßnahme: | Ertüchtigung des Wilden Weiher Grabens |

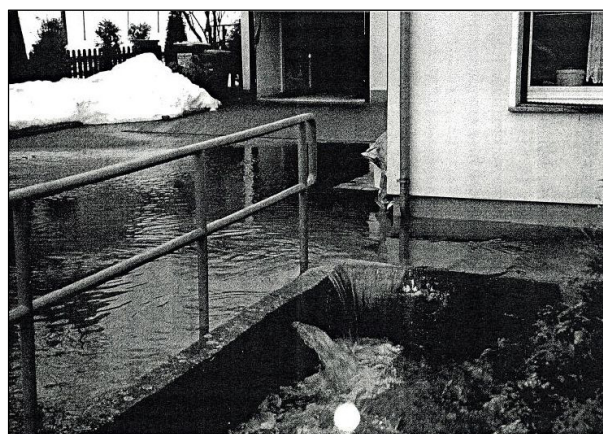
Bild 2: Überflutung im Bereich Bühlauer Str. 7, Frühjahr 2006

- Wilder Weiher Graben fließt in einem Rohr (DN200) unter der Straße „Am Triebenberg“ zum Schullwitzbach, diese Verrohrung kann bei Starkregen die Wasser- und Schlammmassen nicht abführen → Überflutungen der Straßen „Am Triebenberg“ und „Bühlauer Straße“ sowie des Grundstücks Bühlauer Str. 7
- bei Frost sind dadurch schon Probleme durch Vereisung der Bühlauer Str. entstanden

- Überflutungen im Bereich Bühlauer Str. 7 sind wegen dem zu gering dimensionierten Durchlass d. Schullwitzbach unter Bühlauer Str. 7 (Einstau ab 1 m³/s (HQ5)) mit der Maßnahme nicht zu verhindern
- Ökologische Auswirkungen:
 - Verbesserung der Gewässerstruktur

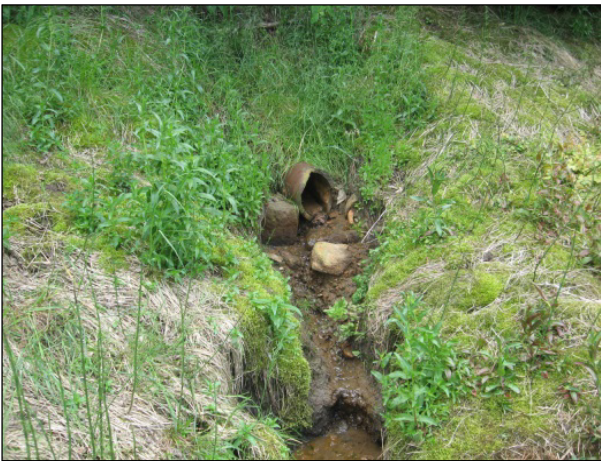
Bild 3: Vor der Maßnahme: Wilder Weiher Graben, Ablauf Teich

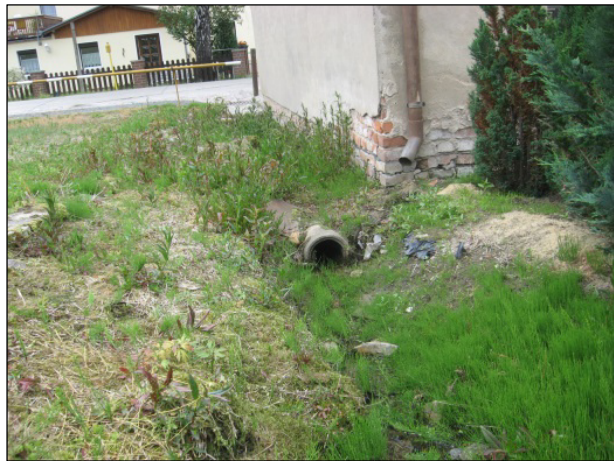
Bild 4: Vor der Maßnahme: Wilder Weiher Graben, Einlauf in Verrohrung
