Hochwasservorsorge Gewässer zweiter Ordnung

M7 I-207 Schullwitzbach

Maßnahme:	Bau eines Umfluters in Schullwitz
Maßnahmeart:	Verbesserung der Abflussbedingungen – Maßnahmen am Gewässer (LAWA 319)
Kosten:	86 000 EUR
Priorität/Realisierung:	Priorität hoch/2017

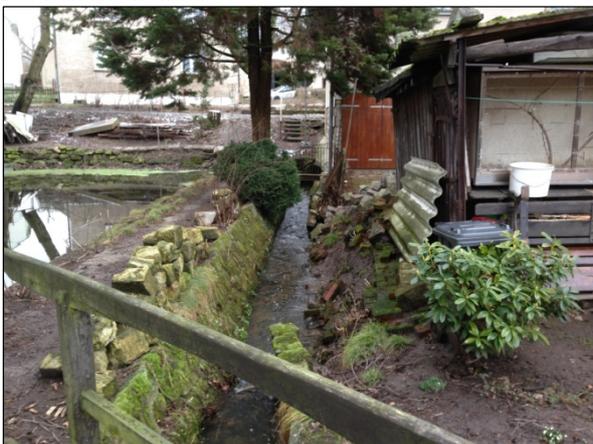
Bild 2: Schullwitzbach, Engstelle oberstrom Alte Schmiede

- Begrenzung der hydraulischen Leistungsfähigkeit im Bereich der Alten Schmiede in Schullwitz durch die vorhandenen Rohrdurchlässe unter der Bühlauer Straße (DN 800 oberstrom /DN 1000 unterstrom der Schmiede, hydraulische Leistungsfähigkeit 1,0 bis 1,3 m³/s (HQ₅ bis HQ₁₀)) sowie durch einen verrohrten Gewässerabschnitt direkt unter der Alten Schmiede (DN 1000 bzw. überbautes Regelprofil, hydraulische Leistungsfähigkeit 1,3 bis 1,6 m³/s (HQ₁₀ bis HQ₂₀))

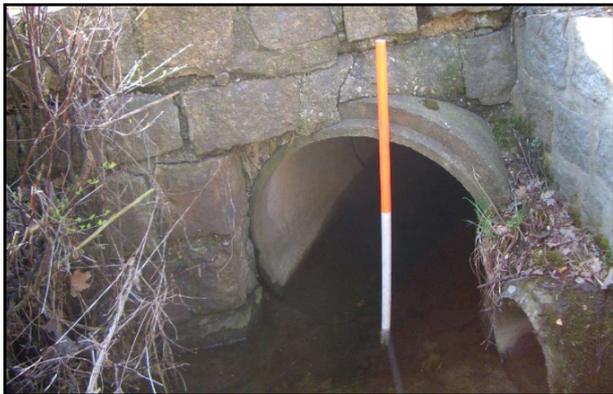
Bild 3: Vor der Maßnahme: Durchlass Bühlaier Straße oberstrom Alte Schmiede

- Bau eines Umfluters in Schullwitz im Zusammenhang mit Straßenbau Bühlauer Straße, Vorzugsvariante: Umfluter im neu zu errichtenden Fußweg
- Beanspruchung des Umfluters nur in Hochwassersituationen: Bemessung der Entlastungsschwelle des Abschlages MHQ = 0,3 m³/s
- Erneuerung und Vergrößerung (auf maximal 2 m x 0,8 m) des Durchlasses Bühlauer Straße oberstrom Alte Schmiede
- Erneuerung und Vergrößerung (auf maximal 2,5 m x 0,8 m) des Durchlasses Bühlauer Straße unterstrom Alte Schmiede

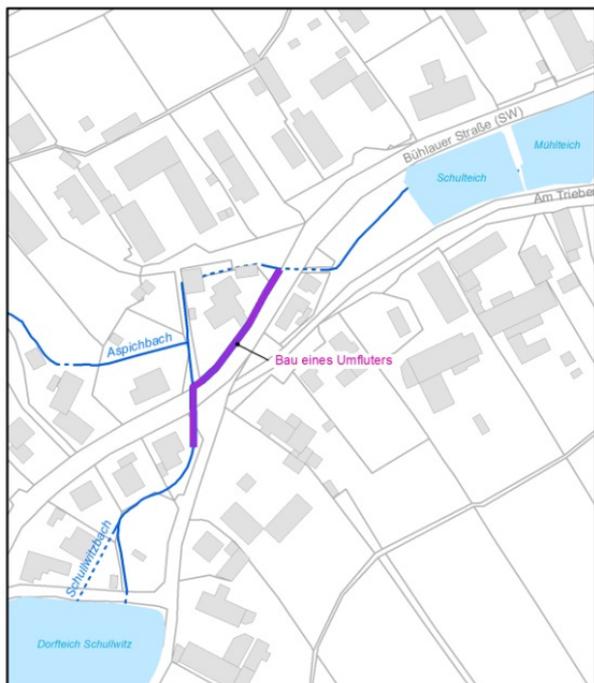
Bild 4: Schematische Darstellung des Umfluters

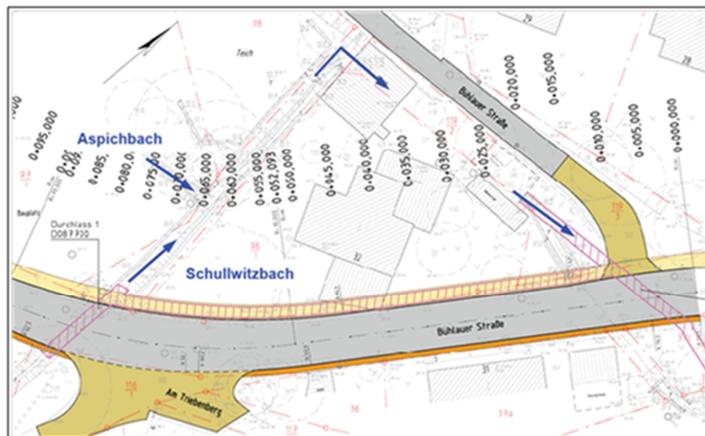
Bild 5: Vorplanung Umfluter, Variante Umfluter im neu zu errichtenden Fußweg

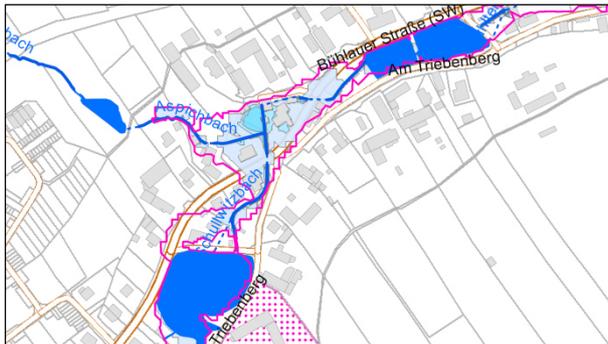
Bild 6: Überflutung bei HQ20 (blau), Ist-Zustand

- Deutliche Verbesserung der Abflusssituation im Abschnitt des Schullwitzbaches vom Auslauf des Dorfteiches bis zur Wiedereinbindung des Umfluters
- Bei HQ20 Vermeidung des Rückstaus im Schullwitzbach oberhalb des Umfluters (dadurch WS-Absenkung um 10 bis 50 cm) und im Aspichbach (dadurch WS-Absenkung über 50 cm) → keine Gebäude mehr von Überflutungen betroffen (vorher 12 Gebäude betroffen)
- Ab HQ50 können Überflutungen nicht vermieden werden, jedoch mit geringerer Intensität
- Ökologische Auswirkungen:
 - Realisierung im Rahmen des Straßenausbaus – daher kein gesonderter Eingriff
 - Vorhaben hat keinen negativen Einfluss auf die morphologische Gewässerstruktur und die ökologische Durchgängigkeit

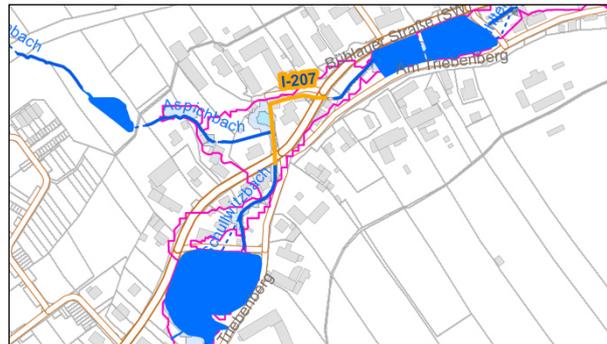
Bild 8: Überflutung bei HQ20 (blau) mit Umfluter
