**PROJEKT****Carolabrücke****KAPITEL****Gutachterliche Leistungen**

Ursache des Teileinsturzes Zug C

BLOCK**Anlage zum Gutachten - Statische Untersuchungen****LEISTUNGSZEITRAUM**

Dresden, den 29.04.2025

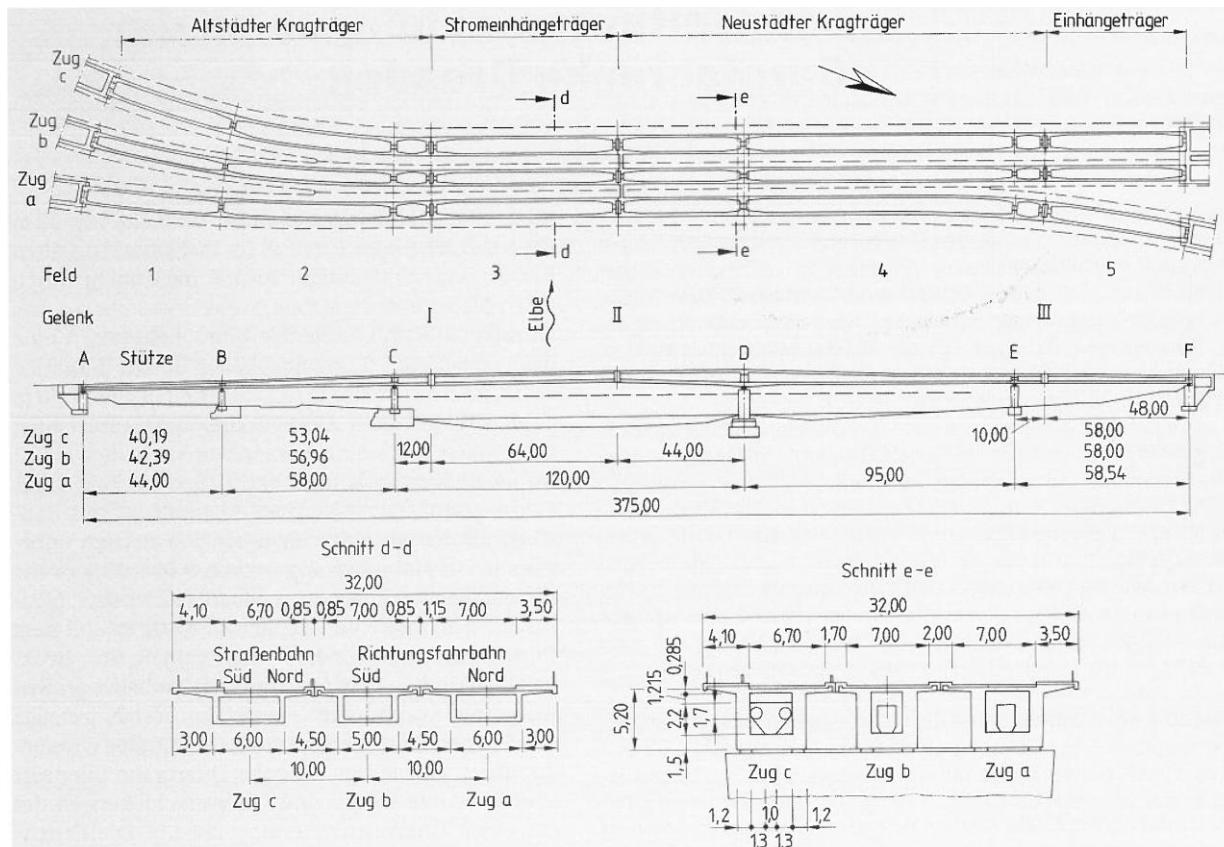
Abbildung 1: Draufsicht, Längsschnitt und Ansicht der Carolabrücke mit Bezeichnung der einzelnen Bereiche [U1]

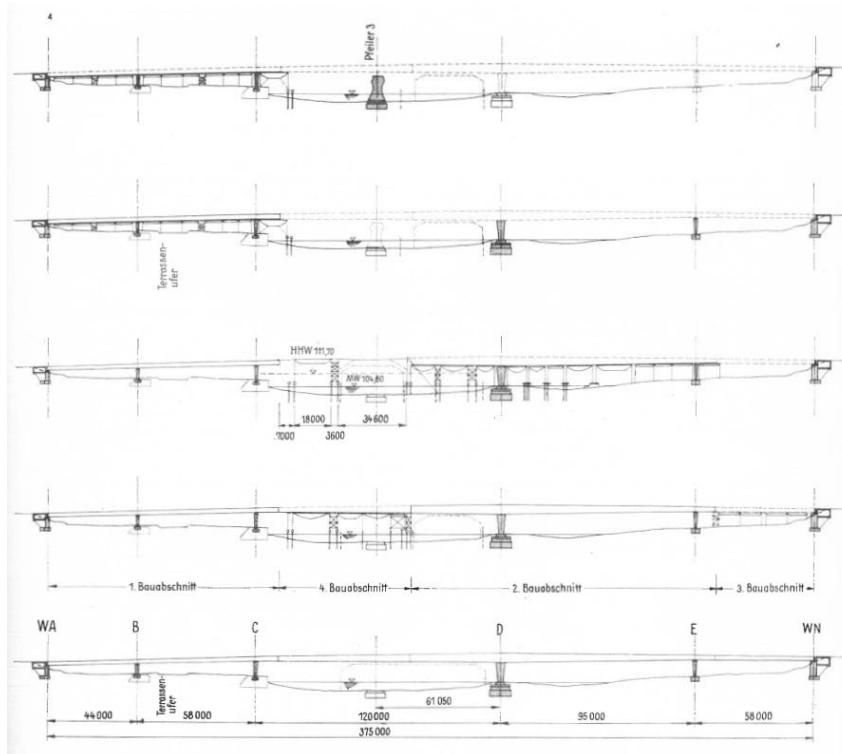
Abbildung 2: Bauzustände der Längsrichtung der Carolabrücke [U1]

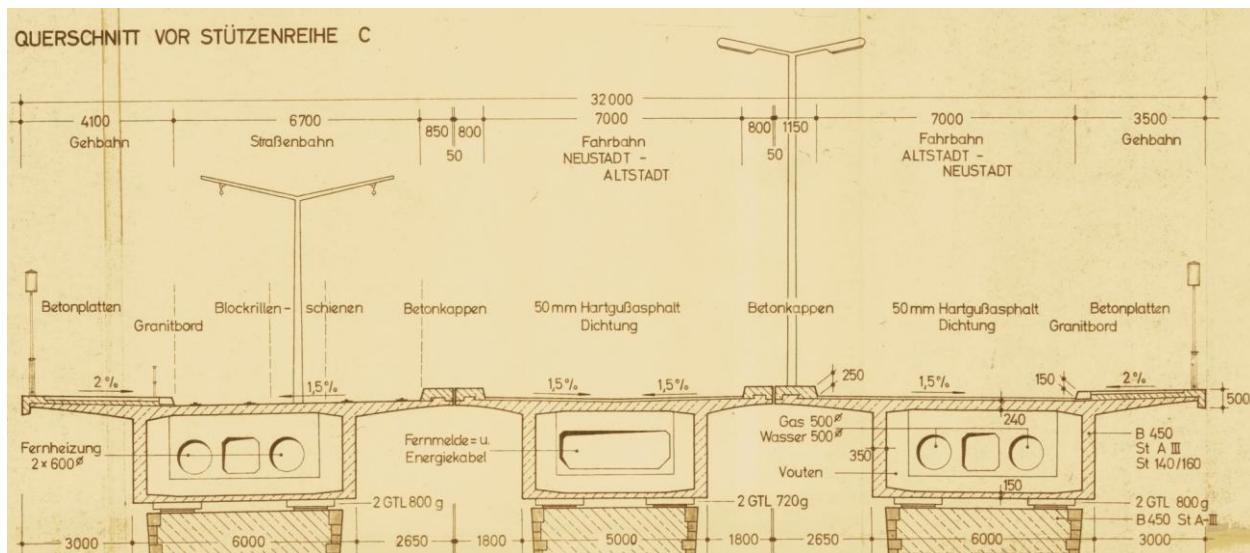
Wie bereits benannt, weisen die separat fungierenden Überbauzüge jeweils einen Hohlkastenquerschnitt auf. Die geometrischen Abmessungen für die beiden äußeren Züge A und C sind gleich, wogegen der Hohlkasten Zug B einen 1 m schmäleren Kasten sowie kürze Kragarme der Fahrbahnplatte hat. In Längsrichtung nimmt die Überbauhöhe von Achse A bzw. von Achse F (siehe Abbildung 1) in Richtung Achse D zu. In Achse D beträgt die Höhe bei allen drei Zügen ca. 5,20 m. Neben den angepassten Hohlkastengeometrien der Überbauzüge kann den Bestandsunterlagen ebenfalls entnommen werden, dass für die drei Züge gesonderte Verkehrslastbeanspruchungen bei der Bemessung Berücksichtigung fanden, die sich auch auf die Anzahl der einzubauenden Spannglieder auswirkte. Dieser Unterschied ist für die Züge A und C von besonderem Interesse, da hieraus auch für diese Züge eine differenzierte Planung und Ausführung folgte.

Abbildung 3: Querschnitt der Überbauzüge A, B und C an der Achse C [U1]

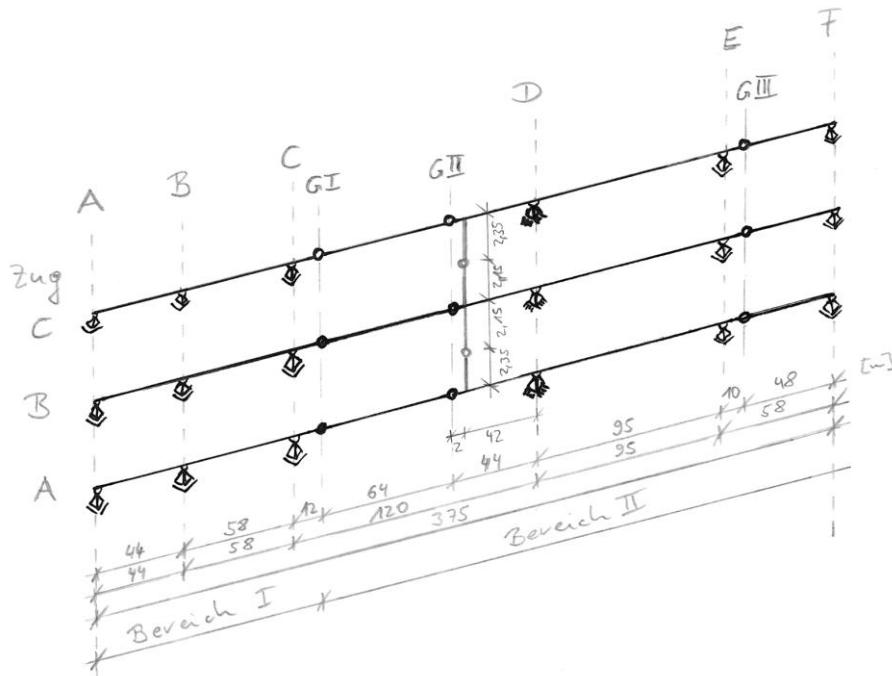
Das Längssystem der Brücke kann in zwei Bereiche unterteilt werden. Bereich 1 bildet der Altstädter Kragträger als einfach statisch unbestimmtes Zweifeld-Durchlaufsystem mit angeschlossenem Kragarm. Bereich 2 kann als statisch bestimmter Gerberträger aufgefasst werden, der von Gelenk I nachfolgend zu Achse C bis zum Brückenden in Achse F verläuft. Neben dem Gelenk I befindet sich ein weiteres Gelenk, das Gelenk II zwischen den Achse C und D sowie das Gelenk III zwischen den Achsen E und F. Die Felder 1, 2 und 5 weisen geringfügig unterschiedliche Feldlängen in den einzelnen Überbauzügen auf. Dabei liegt der Unterschied im Bereich I zwischen Achse A und Gelenk I bei ca. 6,5 m und im Bereich II zwischen Gelenk I und Achse F bei lediglich 0,5 m. Die Längendifferenzen ergeben sich aus den unterschiedlichen Krümmungen der Überbauzüge im Grundriss im Bereich I bzw. im Randfeld des Bereichs II, haben jedoch auf die statischen Nachweise nur geringe Auswirkungen.

Abbildung 4: Statisches System der Carolabrücke

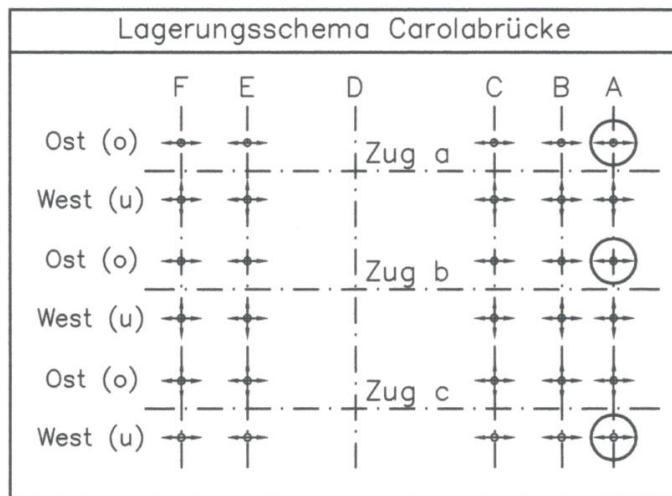
Im Endzustand befindet sich der Festpunkt der Brückenzentrale in Achse D. Er wurde als Linienkipplager aus Gussstahlteilen ausgebildet, die durchgängig unter der jeweiligen Überbaubreite angeordnet sind. An den anderen Achsen erfolgte eine Lagerung auf jeweils zwei allseitig beweglichen Gummitopflagern, die sich unterhalb der Stege befinden. Im Rahmen des Lagertauschs im Jahr 2007 wurden die Gummitopflagern durch Topfgleitlager gleicher Position ersetzt. Für die Festhaltung in Querrichtung wurde jeweils eine Lagerreihe eines Überbauzugs verwendet. Für die Züge A und B waren dies die oberstromseitigen Lagerreihen, für den Zug C die unterstromseitige Lagerreihe.

Abbildung 5: Lagerungsschema der Überbauzüge A, B und C an der Achse C [U16]

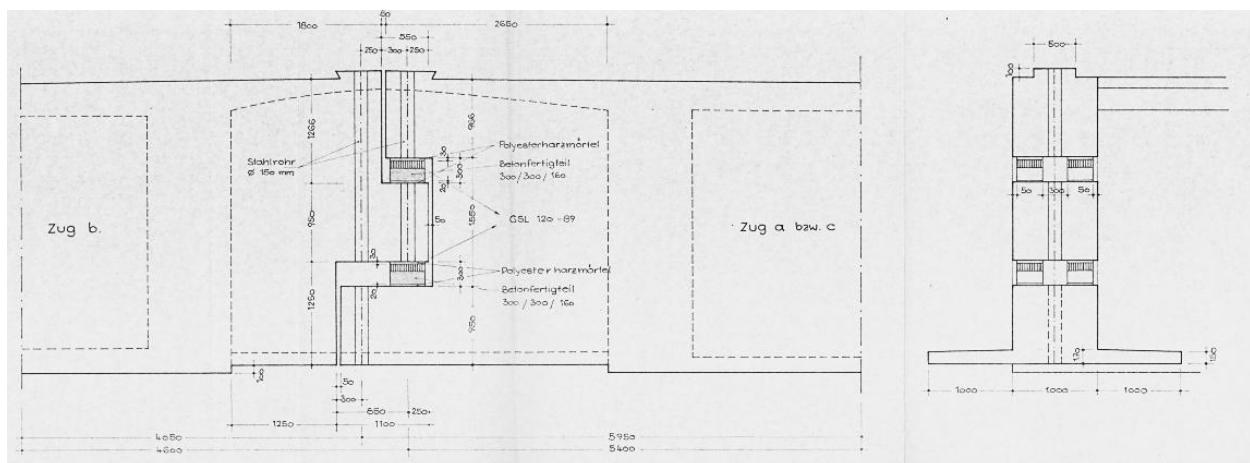
der Überbauten liegen keine Informationen vor. Neben der Einstellung der Höhen fungiert die Querträgerverbindung ebenfalls als lastverteilendes Element, was bei der ursprünglichen Berechnung der einzelnen Überbauten keine Berücksichtigung fand, da diese für Verkehrslasten lastverteilend wirkt. Alle drei Brückenzüge wurden als separate Bauwerke für die volle Verkehrsbeanspruchung bemessen. Unabhängig davon wurde ermittelt, dass sich eine auf Zug B an der Querträgerverbindung befindliche Einzellast zu jeweils 28 % auf die benachbarten Überbauten umlagert und nur 44 % der Last durch den Zug B abgetragen werden. Im Folgenden ist die Querträgerverbindung dargestellt und es wird ihre Tragfähigkeit ermittelt.

Abbildung 6: Auszug Schalplan der Querträgerverbindung [U1]

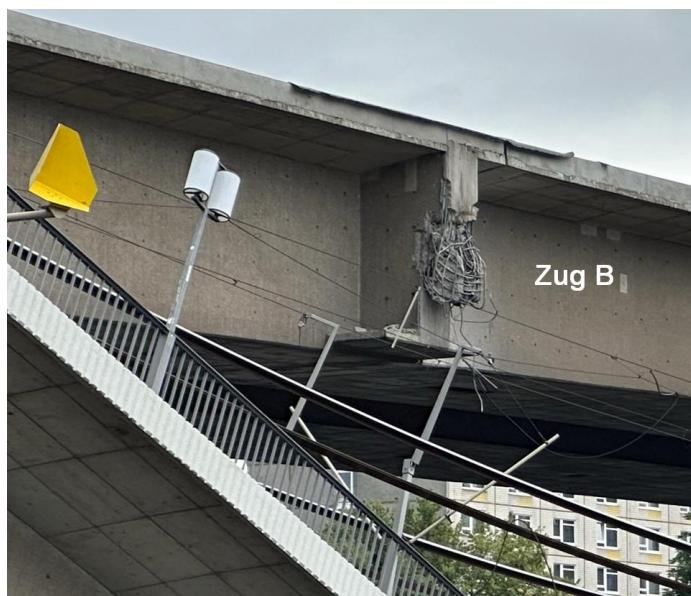
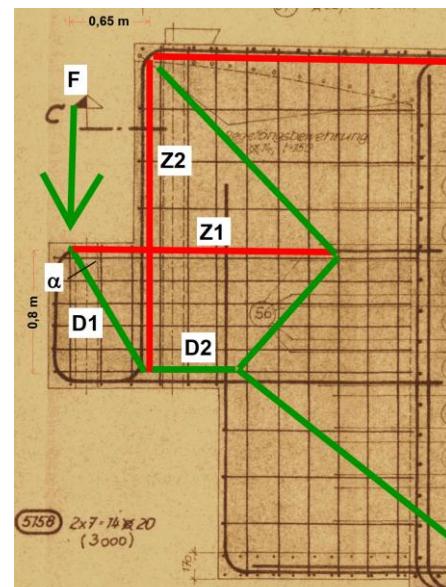
Beim Versagen der Querträgerverbindung war die Konsole von Zug B maßgebend, welche zwischen den Auskragungen der Querträgerverbindung des Zuges C gelagert war.

Abbildung 7: Abgerissene Querträgerverbindung nach Einsturz (links) und Stabwerkmodell zur Ermittlung der Tragfähigkeit

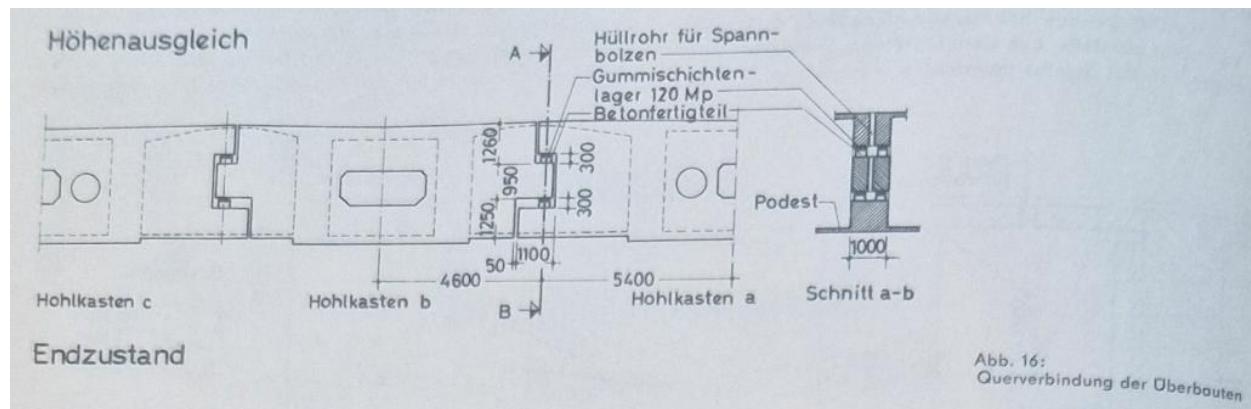
Abbildung 8: Auszug Bestandsplan Höhenausgleich an der Querträgerverbindung [U1]

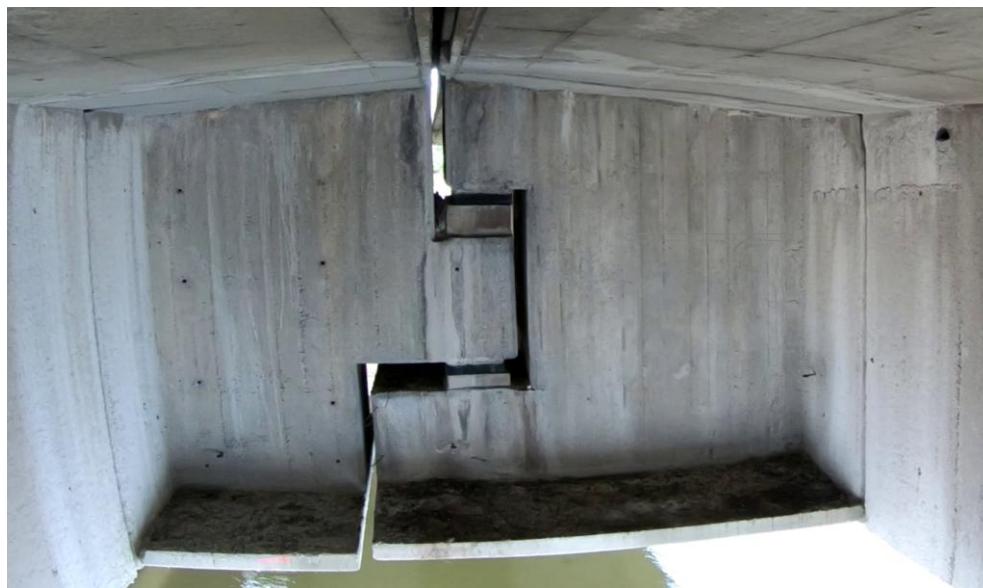
Nach dem Teileinsturz von Zug C wurde die Querträgerverbindung zwischen Zug A und Zug B betrachtet. Die Aufnahmen zeigen keine offensichtlichen Schädigungen/Risse bzw. keinen unplanmäßigen Zustand, so dass angenommen werden kann, dass die Querträgerverbindung zwischen Zug A und Zug B weiterhin intakt ist.

Abbildung 9: Blick auf die Querträgerverbindung zwischen Zug A und Zug B nach dem Einsturz

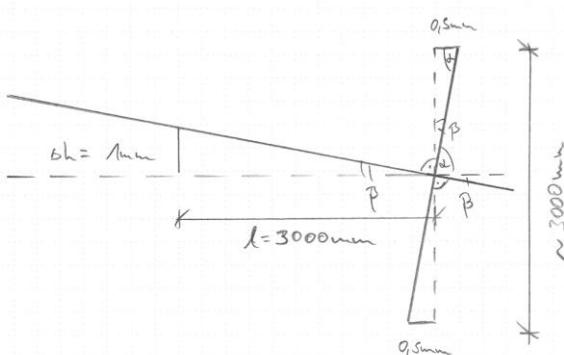
Abbildung 10: Schematische Darstellung Gelenkspaltänderung und zugehörige Überbauverformung (links) und Prinzip der Ermittlung der Vertikalschiebung der Kragarmspitze Neustädter Kragträger am Gelenk II aus den gemessenen Gelenkspaltänderungen (rechts)

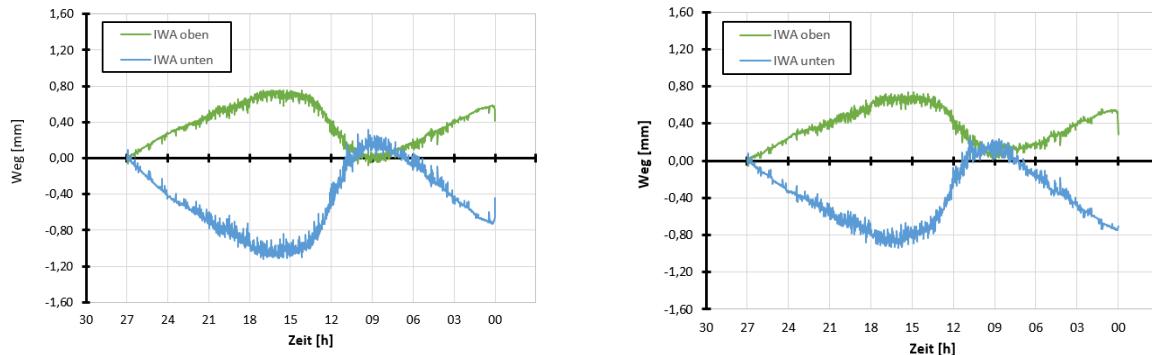
Die Gelenkspaltmessungen in den Zügen A und C in den 24 h vor dem Einsturz zeigten keine Unregelmäßigkeiten. Die Fugenspalte öffnen bzw. schließen sich mit der Erwärmung bzw. Abkühlung des Überbaus. Zudem zeigen die auf den Zeitpunkt 27 h vor Einsturz referenzierten Messwerte für Zug A und Zug C eine gute Übereinstimmung bzw. lässt sich für Zug C keine Unregelmäßigkeit erkennen, die auf den bevorstehenden Teileinsturz hindeutet. Ab ca. 9 h vor dem Einsturz lässt sich die Abkühlung der Überbauten erkennen, die durch die schnellere Auskühlung der Fahrbahnplatte gegenüber der Bodenplatte, zu einem Heben der Kragarmspitze führt. Insbesondere bei dem IWA unten lässt sich der stärkere Temperaturabfall gegenüber dem Vortag durch einen steileren Abfall (schnelleres Verringern des Fugenspaltes) erkennen.

Abbildung 11: Gelenkspaltmessungen Gelenk II Zug A (links) und C (rechts) referenziert auf 27 h vor Einsturz [U22]

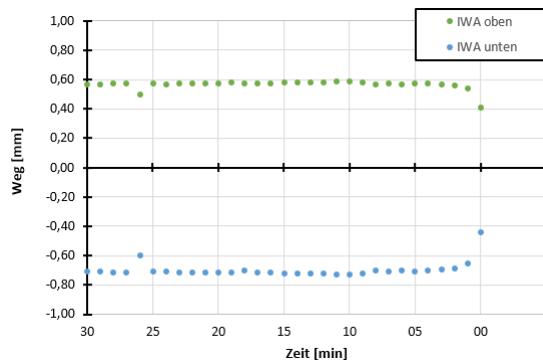
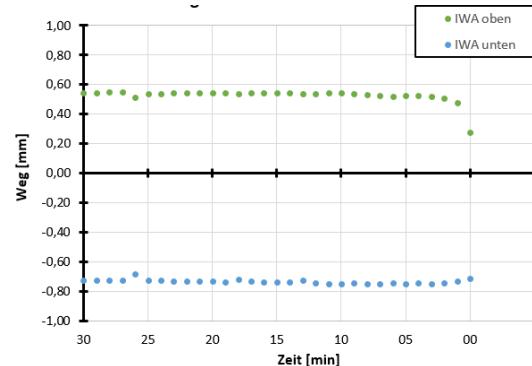
eine Änderung in der Gelenkspaltmessungen eintritt. Während bis ca. 10 Minuten vor dem Einsturzereignis sich die Kragarmspitze am Gelenk II in einer hebenden Bewegung befindet, ändert sich zu diesem Zeitpunkt die Bewegungsrichtung der Kragarmspitze. D. h., ab ca. 10 Minuten vor dem Einsturz senkt sich die Kragarmspitze ab und bewegt sich entgegen der Bewegungsrichtung, die mit dem Abkühlen der Überbauten einhergehen würde.

Abbildung 12: Gelenkspaltmessungen Gelenk II Zug A (links) und C (rechts) ab ca. 30 min vor [U22]

Aus der Ermittlung der Verschiebung u_z der Kragarmspitze am Gelenk II und den zugehörigen Bewegungsgeschwindigkeiten wird ersichtlich, dass die Initiierung des Schädigungsprozesses, der zum Einsturz führte, ca. 10 bis 15 Minuten vor dem eigentlichen Versagen begann. In diesen Minuten stagnierte die temperaturbedingte Hebung der Kragarmspitze und es trat eine entgegengesetzte Verschiebung ein. Das Senken der Kragarmspitze erfolgte gemäß den Messwerten linear über die Zeit. Hieraus wird ersichtlich, dass sich der Kragarm des Zugs C auf die Querträgerverbindung ablegte und weiterhin von dieser gestützt wurde. Auch wenn sich mit weiterem Ablegen der Kragarmspitze auf die Querträgerverbindung rechnerisch die Biegebeanspruchung im Querschnitt der Achse D reduzierte, fand das System zu diesem Zeitpunkt kein Gleichgewicht mehr. Die Schädigung im Bereich der Achse D, Zug C setzte sich fort, bis eine Überbeanspruchung der Querträgerverbindung auftrat. Mit dem Versagen der Querträgerverbindung geht die Unterstützung der Kragarmspitze verloren und es kommt zur plötzlichen Erhöhung der Biegebeanspruchung in Achse D durch Rückumlagerung der Schnittgröße, die zum schlagartigen Versagen des Querschnitts Achse D führte.

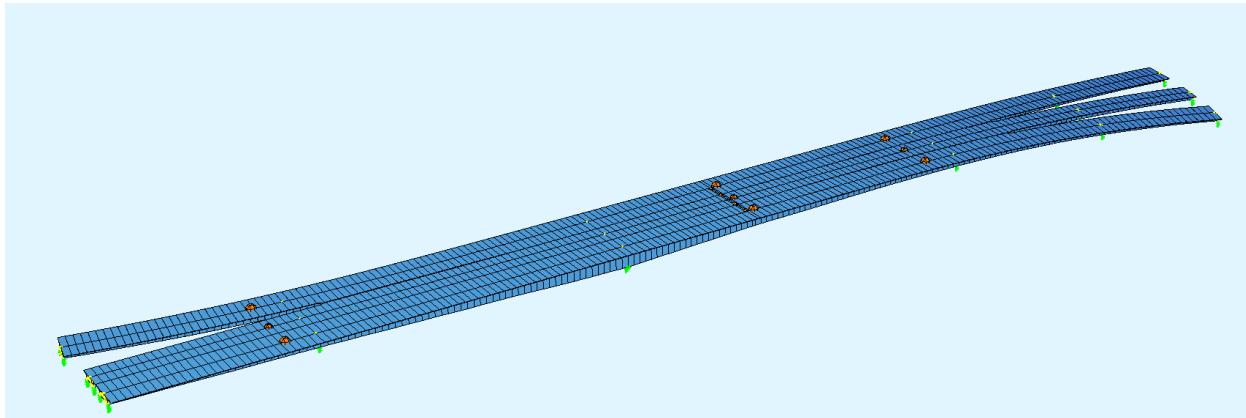
Abbildung 13: Ansicht Berechnungsmodell in Sofistik

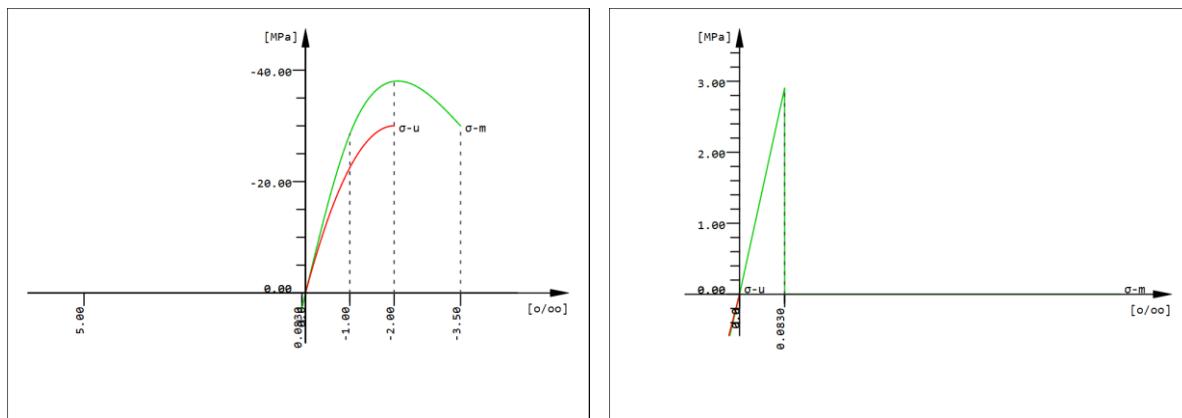
Bruchzustand: σ_u (rot)

Gebrauchszustand: σ_m (grün)

Abbildung 17: Verwendete Arbeitslinien für Beton – links: gesamte Arbeitslinie; rechts Auszug Zugbereich

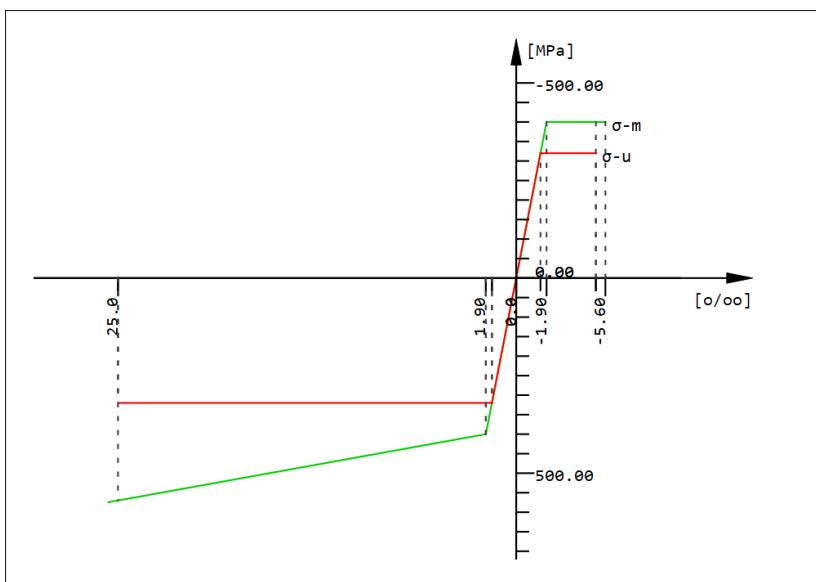
Abbildung 21: Verwendete Arbeitslinien für den Betonstahl mit Verfestigung im Zugbereich

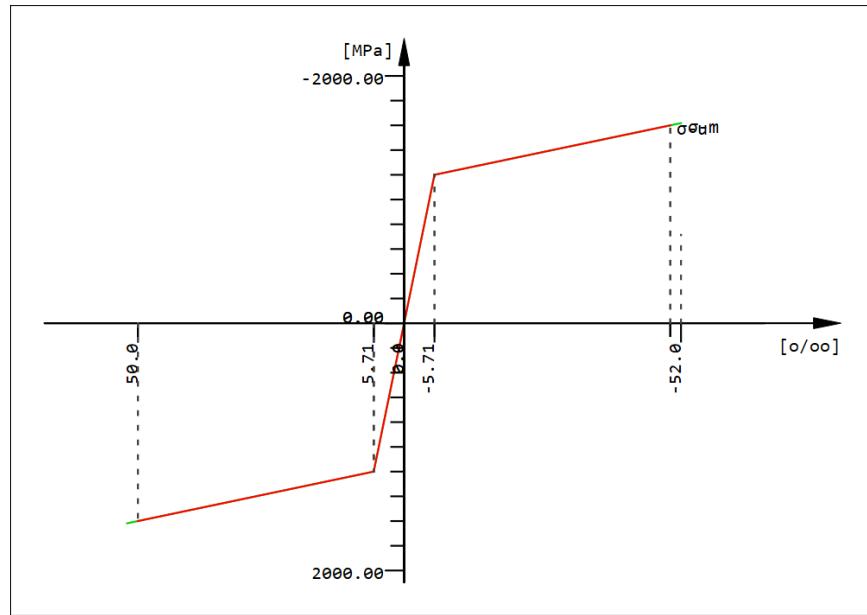
Abbildung 25: Verwendete Arbeitslinien für den Spannstahl

Der Unterschied zwischen den Arbeitslinien für den Bruch- und Gebrauchszustand liegt beim Spannstahl lediglich darin, dass im Gebrauchszustand die vorgegebenen Grenzwerte überschritten werden können

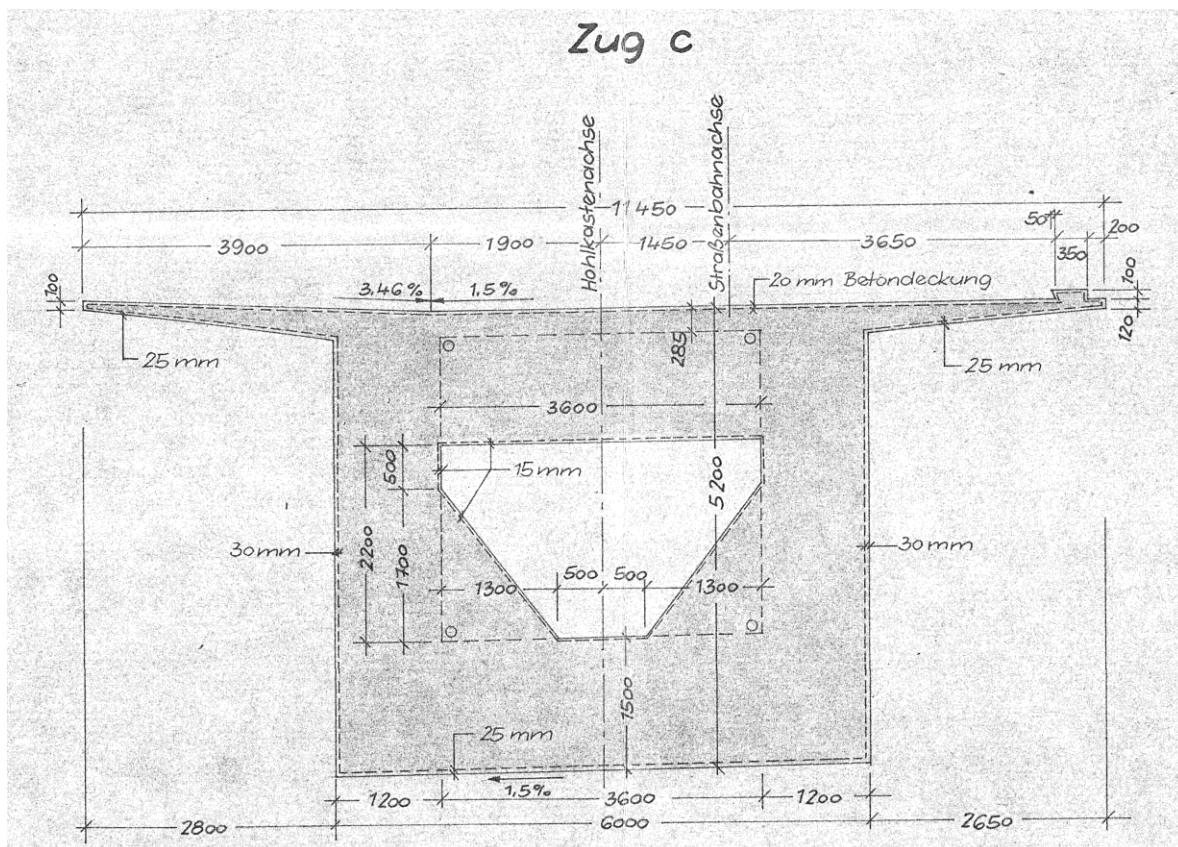
Die Querschnittswerte werden für leicht angepassten Querschnitte (Vernachlässigung Querneigung und Aufkantung Kappenbefestigung) mit dem Programm INCA2 und Sofistik ermittelt. Die Berechnung der ideellen Querschnitte erfolgt unter Berücksichtigung des Spannstahls sowie den Hauptstäben des Betonstahls. Die Betrachtungen erfolgen zum Teil für zwei Querschnitte. Zum einen wird der Schnitt innerhalb der Querträgerscheibe, in dem das Versagen auftrat, betrachtet. Zusätzlich wird der Querschnitt am Anschnitt untersucht. Die Vorgabe der Betonstahl- und Spannstahlbewehrung erfolgte entsprechend den Bestandsunterlagen [U1] für den Querschnitt Achse D Zug C.

Abbildung 26: Geometrische Abmessungen und Betondeckung des Stützquerschnitts

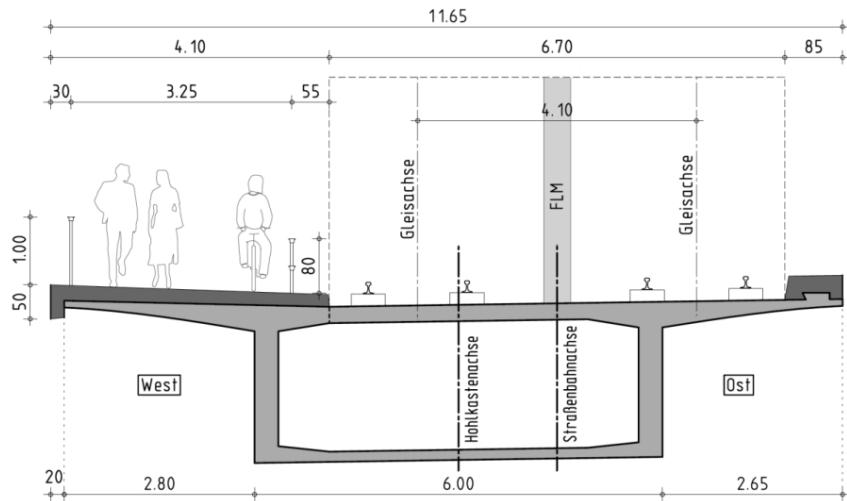
Abbildung 33: Ausbau Zug C gemäß Nachrechnung Carolabrücke Zug C [U19]

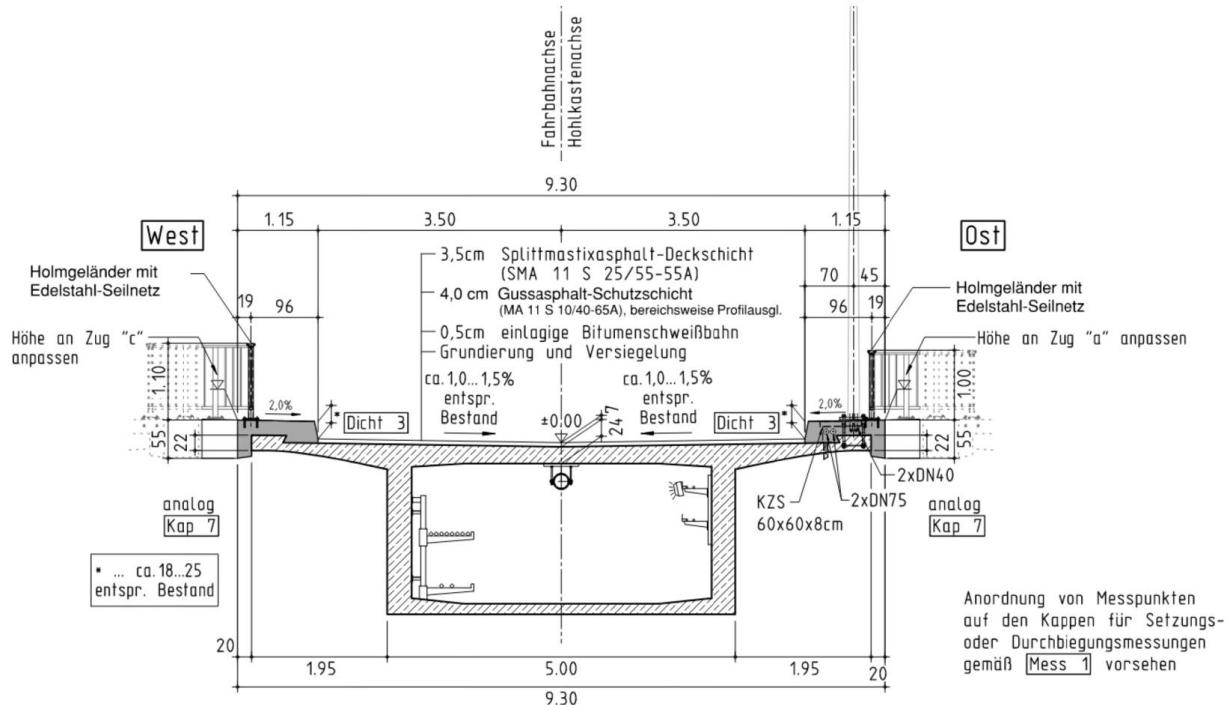
Abbildung 34: Querschnitt mit Ausbaulasten aus dem Bauwerksbuch im Bereich Feld A-B [U1]

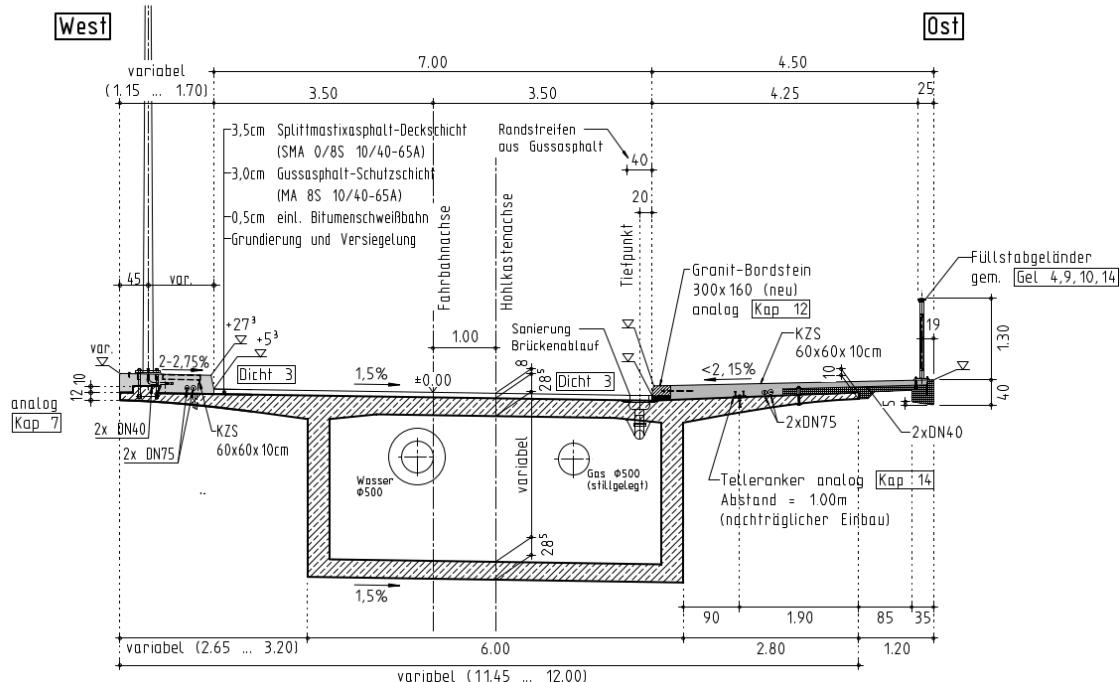
Regelquerschnitt C-C M 1:50

Abbildung 35: Querschnitt mit Ausbaulasten aus Bestandsübersichtsplan Instandsetzung Zug A (2021)

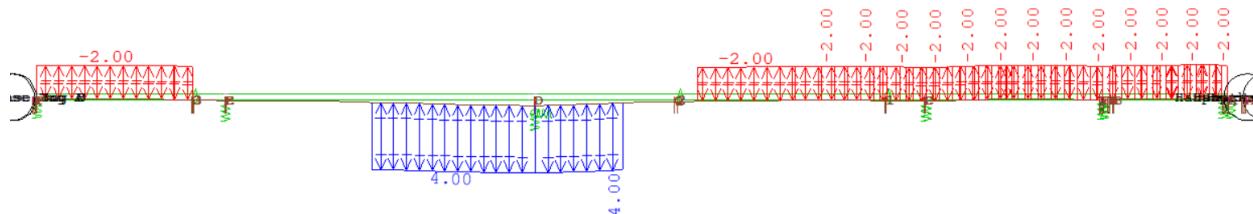
Ausgangspunkt für die Betrachtung des Einflusses unterschiedlicher Temperaturgradienten über die Brückenlängsrichtung ist für alle drei Züge der folgend dargestellte Verlauf. Grundsätzlich ist die Annahme der absoluten Größen von untergeordneter Bedeutung, da eine Zwangsschnittgröße nur auftritt, wenn in mindestens einem der drei Züge ein abweichender Temperaturgradient vorliegt. Bleibt die Einteilung der Bereiche gleich und die Änderung des Temperaturgradienten dem Wert nach über die Brückenlängsrichtung konstant, sind die auftretenden Zwangsschnittgrößen proportional zur Änderung des Temperaturgradienten.

Abbildung 37: Verlauf des Temperaturgradienten für den Ausgangszustand in den Zügen A, B und C

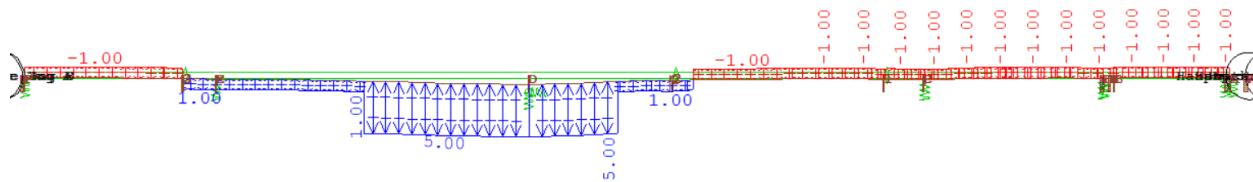
Um mögliche auftretende Zwangsschnittgrößen zu ermitteln, wurde angenommen, dass sich die Fahrbahnplatte im Zug C schneller abkühlt als in den Zügen A/B. Da der Fahrbahnaufbau der Züge A, B und C über die Brückenlängsrichtung gleichbleibend ist, wird unterstellt, dass sich auch der Temperaturunterschied in der Fahrbahnplatte zwischen den Zügen A/B und dem Zug C über die Brückenlängsrichtung gleichbleibend auftritt. Für die Ermittlung der Zwangsschnittgrößen wird daher der Temperaturgradientenverlauf im Zug C entsprechend folgendem Lastbild gegenüber dem Ausgangszustand angesetzt.

Abbildung 38: Angepasster Verlauf des Temperaturgradienten Zug C zur Berücksichtigung eines schnelleren Abkühlens der Fahrbahnplatte

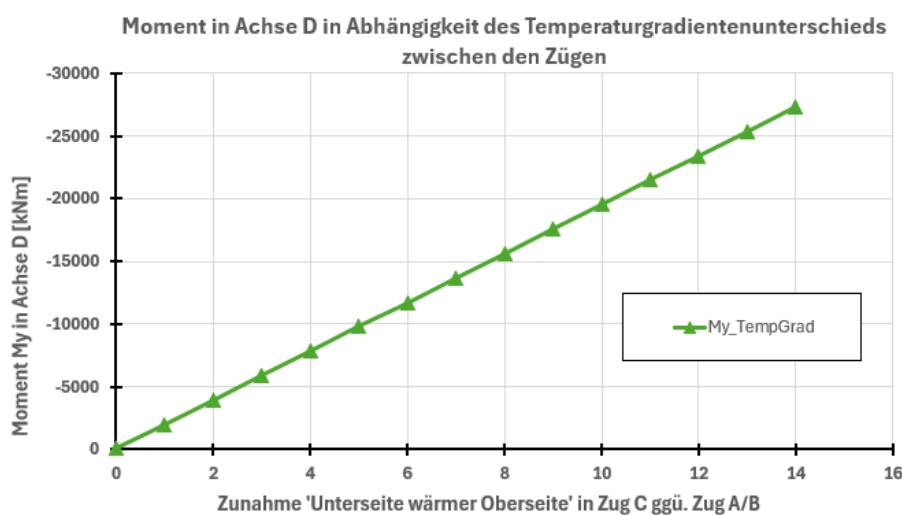
Abbildung 41: Momente M_y an der Achse D, Zug C infolge unterschiedlicher Verläufe der Temperaturgradienten zwischen Zug A/B und Zug C

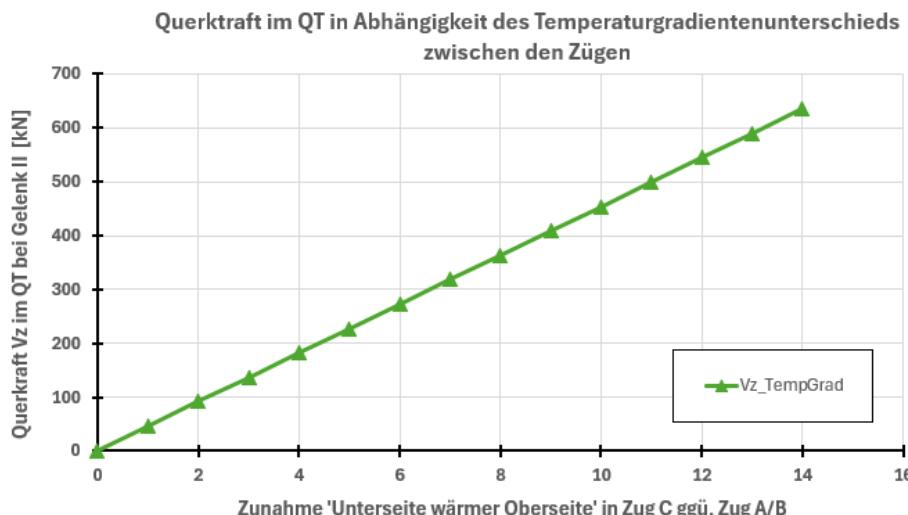
Abbildung 42: Querkraft V_z in der Querträgerverbindung am Gelenk II zwischen den Zügen B und C infolge unterschiedlicher Verläufe der Temperaturgradienten zwischen Zug A/B und Zug C

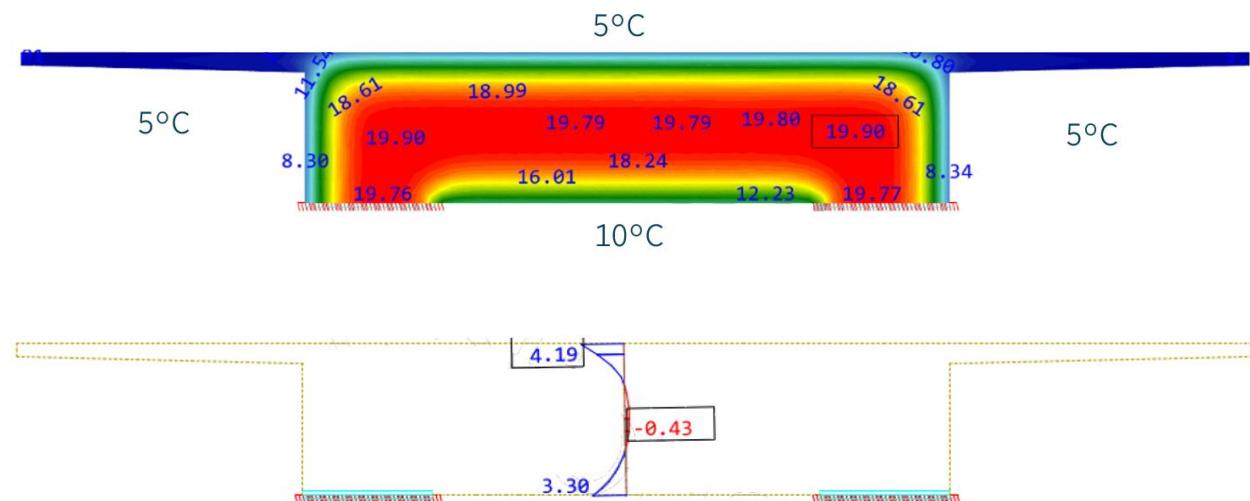
Abbildung 43: Temperaturgradient (oben) über die Fahrbahnplattenhöhe in der Querträgerscheibe in Achse D und Entwicklung der Eigenspannungen (unten) über die Fahrbahnplattenhöhe bei Abkühlung des Betonquerschnitts von 25°C auf eine vorgegebene Außenlufttemperatur nach 24 Stunden

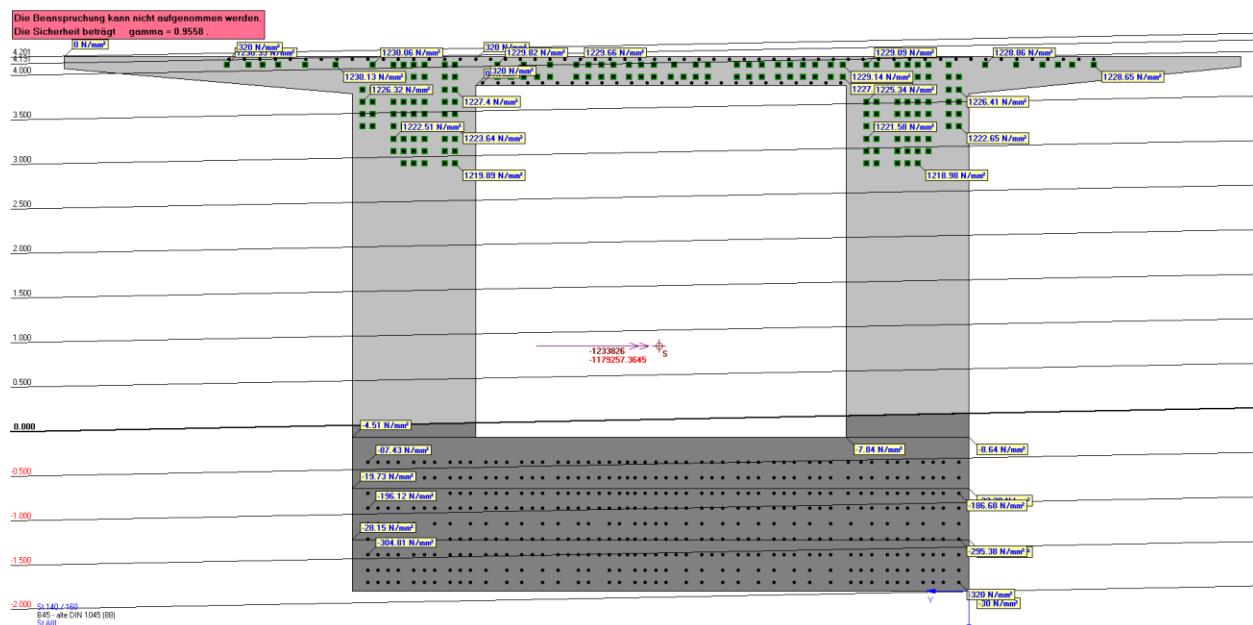
Abbildung 44: Dehnungs- und Spannungsverteilung über den Anschnittsquerschnitt Achse D Zug C für den Bruchzustand

Der Nachweis der Bruchlasttragfähigkeit ist für den Anschnittsquerschnitt nicht eingehalten. Die Bruchlasttragfähigkeit ist um ca. 4,5 % überschritten, wobei die Grenzdehnung des Betons überschritten wird.

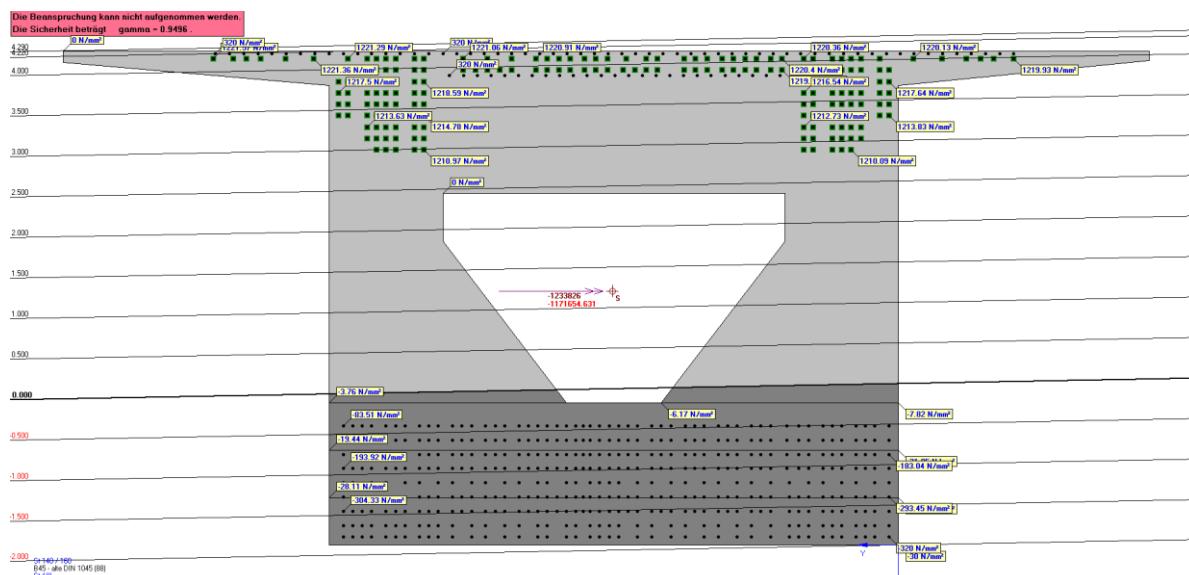
Abbildung 45: Dehnungs- und Spannungsverteilung über den Stützquerschnitt Achse D Zug C für den Bruchzustand

Der Nachweis der Bruchlasttragfähigkeit ist für den Stützquerschnitt nicht eingehalten. Die Bruchlasttragfähigkeit ist um ca. 5 % überschritten, wobei die Grenzdehnung des Betons überschritten wird.

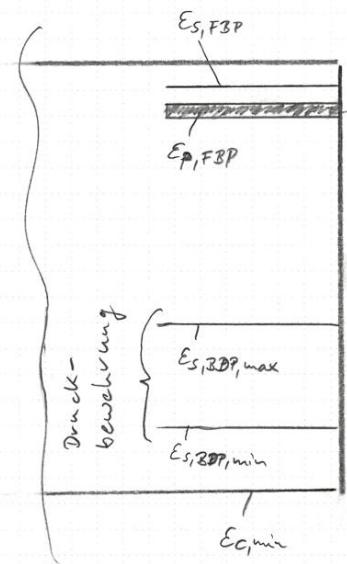
Abbildung 46: Lage der berechneten Dehnungen

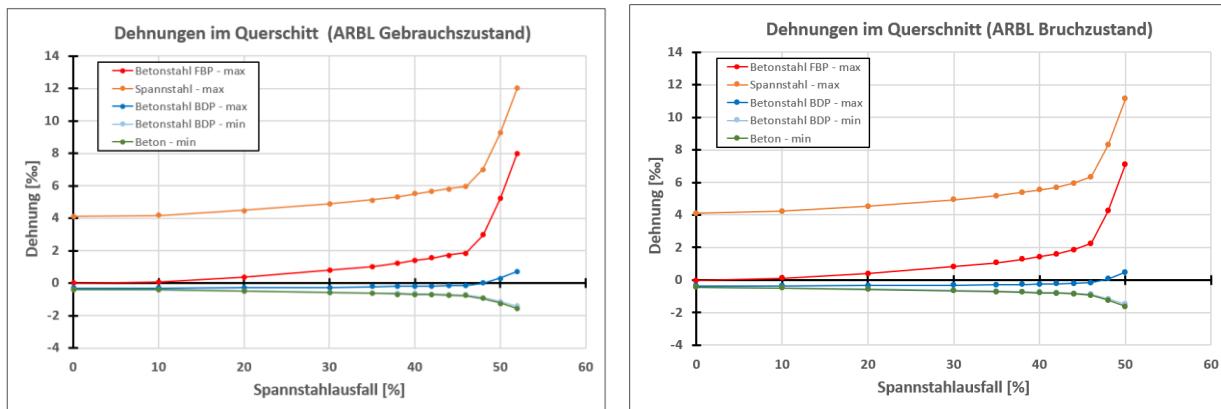
Abbildung 47: Dehnungen von Beton, Betonstahl und Spannstahl in Abhängigkeit vom Spannstahlausfall für den Anschnittsquerschnitt Achse D für das Moment der ständigen Lasten berechnet mit Materialarbeitslinien für den Gebrauchs- (l.) und Bruchzustand (r.)

Der Unterschied zwischen einem Querschnitt in dem ausreichend Tragfähigkeitsreserven vorhanden sind und einem Querschnitt, bei dem ein rechnerisches Querschnittsversagen auftritt, beträgt lediglich ca. 4 % zusätzlicher Spannstahlausfall. Hieraus wird ersichtlich, wie empfindlich die Querschnittstragfähigkeit auf einen zusätzlichen Spannstahlausfall reagiert, wenn eine entsprechende Vorschädigung vorliegt. Zudem zeigen die Diagramme, dass bei dem vorliegenden Querschnitt erst ein hohes Maß an Spannstahlausfall zu

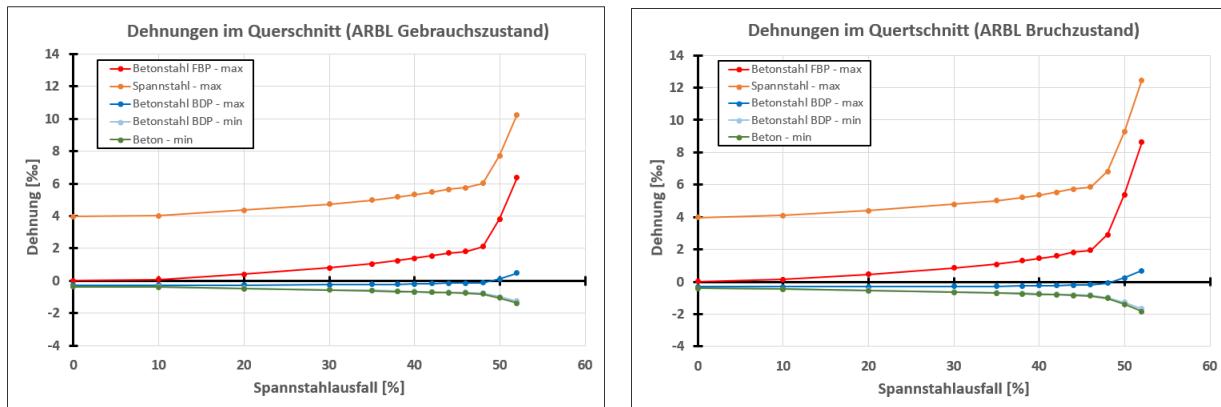
Abbildung 48: Dehnungen von Beton, Betonstahl und Spannstahl in Abhängigkeit vom Spannstahlausfall für den Stützquerschnitt Achse D für das Moment der ständigen Lasten berechnet mit Materialarbeitslinien für den Gebrauchs- (l.) und Bruchzustand (r.)

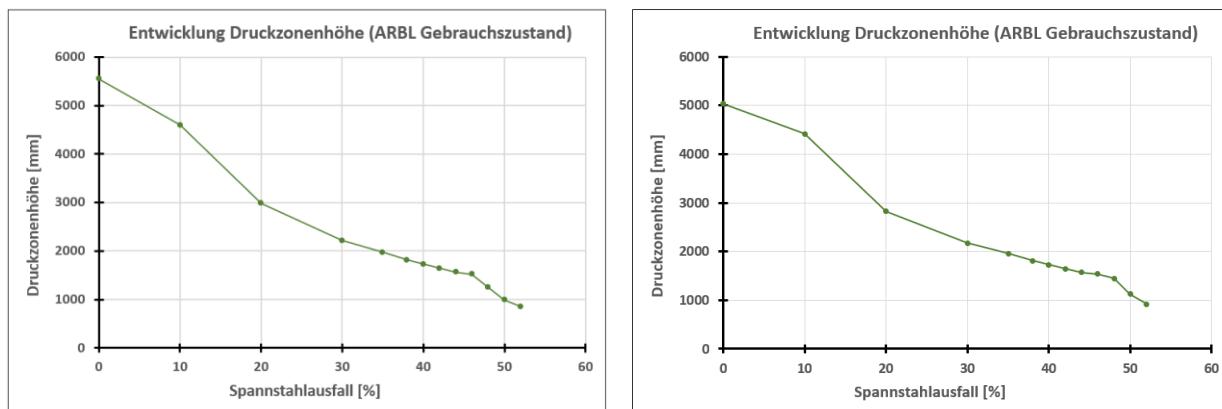
Abbildung 49: Entwicklung der Druckzonenhöhe in Abhängigkeit vom Spannstahlausfall für den Anschnittsquerschnitt (l.) und den Stützquerschnitt (r.) in Achse D für das Moment der ständigen Lasten berechnet mit Materialarbeitslinien Gebrauchszustand

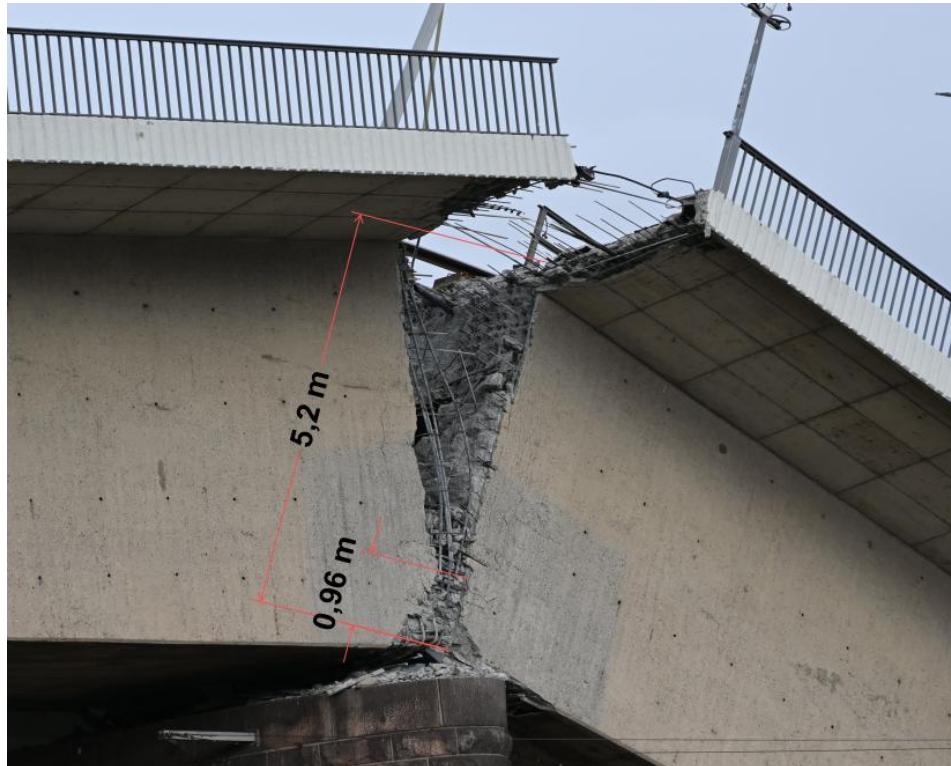
Abbildung 50: Blick auf die Bruchstelle Zug C in Achse D mit Kennzeichnung der vermuteten Druckzonenhöhe

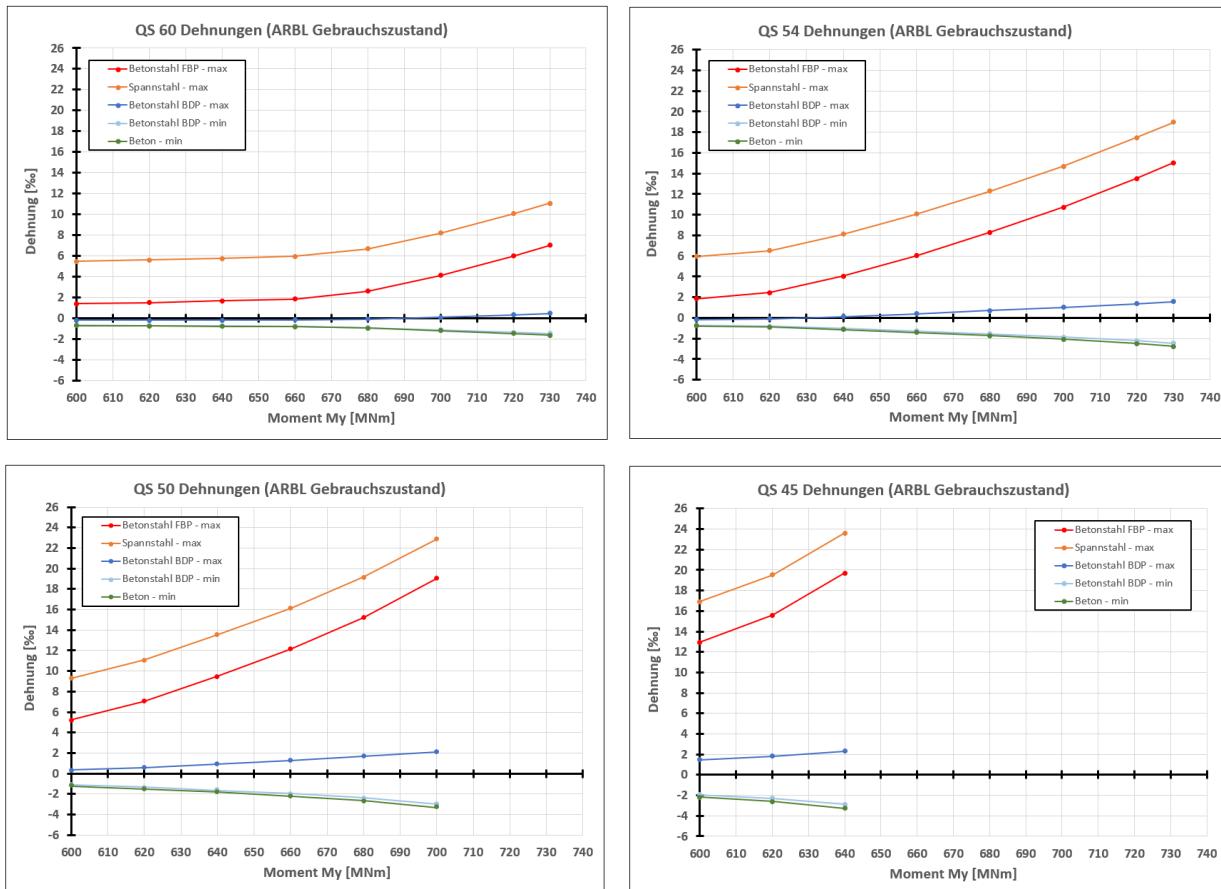
Abbildung 51: Entwicklung der Dehnungen von Beton, Betonstahl und Spannstahl in Abhängigkeit vom Moment M_y für den Anschnittsquerschnitt Achse D für 60 % (oben links), 54 % (oben rechts), 50 % (unten links) und 45 % (unten rechts) wirksamer Spannstahlfläche

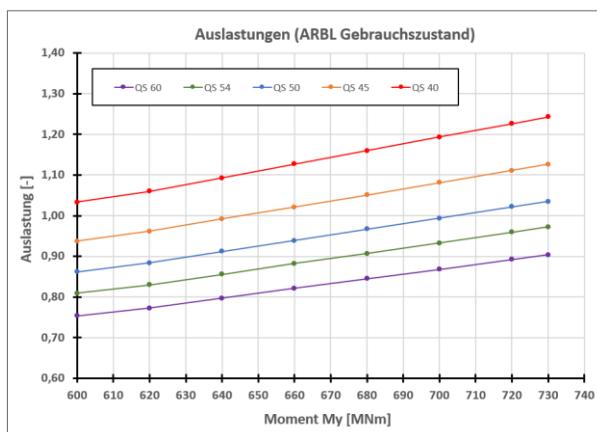
Abbildung 52: Entwicklung der Auslastung der Querschnitte in Abhängigkeit vom Moment M_y für den Anschnittsquerschnitt Achse D
