**PROJEKT****Carolabrücke****KAPITEL****Gutachterliche Leistungen**

Ursache des Teileinsturzes Zug C

BLOCK**Anlage zum Gutachten - Statische Untersuchungen****LEISTUNGSZEITRAUM**

Dresden, den 29.04.2025

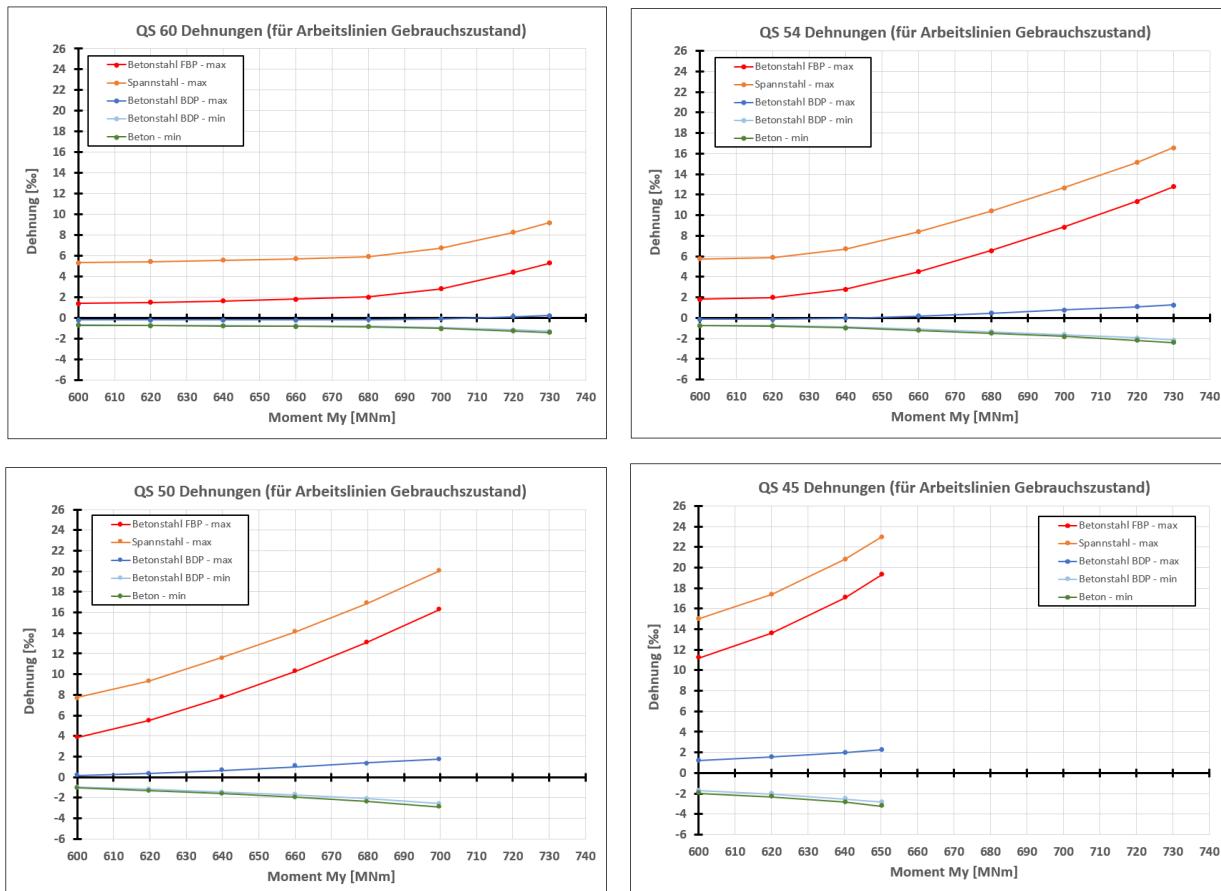
Abbildung 53: Entwicklung der Dehnungen von Beton, Betonstahl und Spannstahl in Abhängigkeit vom Moment M_y für den Stützquerschnitt Achse D für 60 % (oben links), 55 % (oben rechts), 50 % (unten links) und 45 % (unten rechts) wirksamer Spannstahlfläche

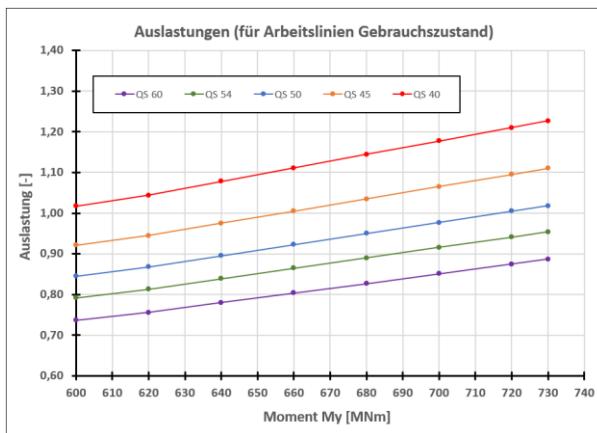
Abbildung 54: Entwicklung der Auslastung des Querschnitts in Abhängigkeit vom Moment M_y für den Stützquerschnitt Achse D

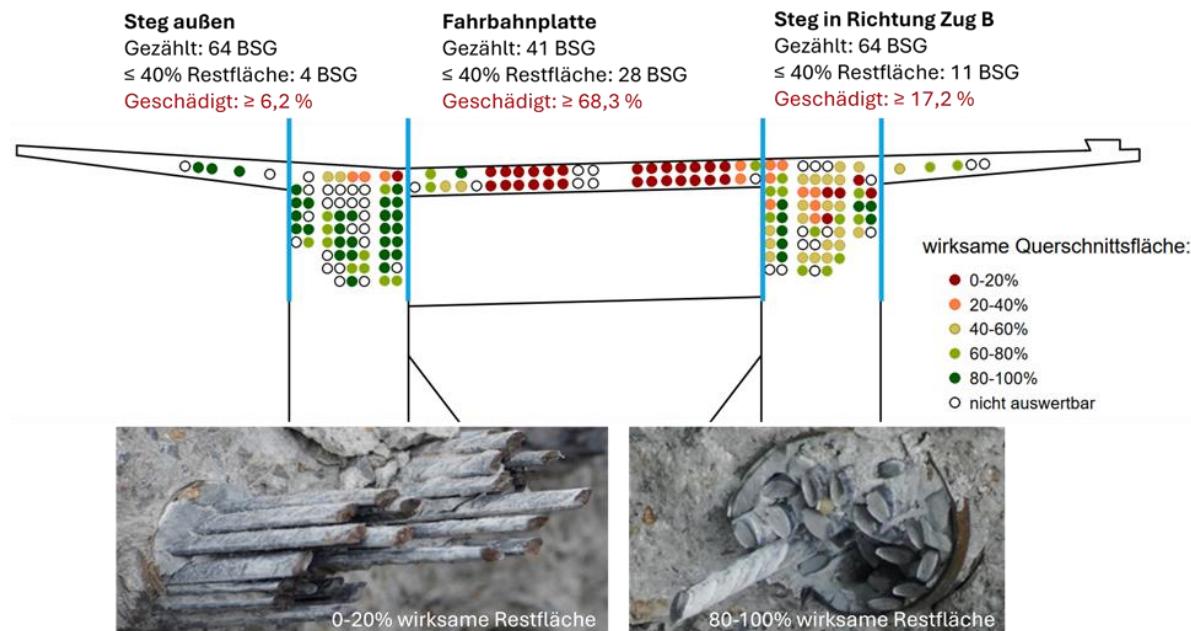
Direkt nach dem Einsturz des Teilbereichs Zug C der Carolabrücke wurde die Bruchstelle in Achse D mittels Drohnenflug fotografisch dokumentiert. Anschließend erfolgte die Auswertung der Bilder bezüglich der Bruchstellen in den Spanndrähten. Dabei wurde unterschieden, ob die Stirnflächen der Drähte bereits korrodiert, teilweise korrodiert oder noch nicht korrodiert waren. Über diese Unterscheidung wurde eine Ableitung getroffen, inwiefern die Spanndrähte bereits vor dem Einsturz vollständig geschädigt, teilweise geschädigt und noch wirksam waren. Die Auszählung zeigt, dass insbesondere die Spannglieder, die in der Fahrbahnplatte liegen und im Bauprozess nachträglich vorgespannt wurden zum Zeitpunkt des Einsturzes bereits eine große Vorschädigung aufwiesen. Die Vorschädigung betrug in diesem Bereich bis zu ca. 70 % der Spannstahlfläche, wogegen die Spannglieder, die in den Stegen und den Kragarmen des Querschnitts verliefen, einen deutlich geringeren Vorschädigungsgrad aufwiesen. Die Stegspannglieder, die über den gesamten Teilbereich der Brücke (Neustädter Kragträger) durchgehend verliefen, wurden im Unterschied zu den Fahrbahnplattenspanngliedern sofort vorgespannt und verpresst. Die wesentlichen Unterschiede zwischen den sofort vorspannten und den nachträglich vorgespannten Spannglieder liegen in den herstellungsbedingten unterschiedlichen Zeitpunkten des Aufbringens der Vorspannkraft und im Verlauf der Spannglieder. Während die Stegspannglieder direkt nach Fertigstellung des Teilbereichs der Brücke vorgespannt und verpresst wurden, konnten die Fahrbahnplattenspannglieder zunächst nur unvorgespannt eingebaut werden. Erst mit Fertigstellung und Absenken der Einhängeträger im Neustädter Vorlandbereich und über dem Stromfeld der Elbe konnten die Fahrbahnplattenspannglieder vorgespannt und verpresst werden, da erst zu diesem Zeitpunkt die entsprechenden Beanspruchungen auftraten.

Abbildung 55: Wirksame Querschnittsflächen des Spannstahls; Auswertung aus Fotos, aufgenommen direkt nach dem Teileinsturz

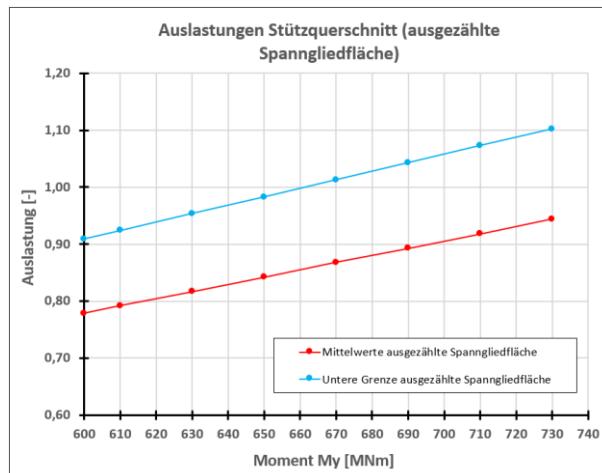
Ausgehend von den Ergebnissen der Auszählung der Vorschädigung der Spannglieder zum Zeitpunkt des Einsturzes wurde der Querschnitt der Achse D mit einer mittleren resultierenden Gesamtausfallfläche des Spannstahls von 44 % und einer unteren Grenze der wirksamen Spannstahlspannfläche mit einem Ausfall von 54 % betrachtet. Die folgenden Diagramme zeigen, dass für beide Annahmen hinsichtlich der ausgefallenen Spannstahlfläche rechnerisch noch Tragfähigkeitsreserven im Querschnitt vorhanden waren, wenn das Eigengewichtsmoment, welches zum Zeitpunkt des Einsturzes wirkte als Vergleichswert herangezogen wird. Auch unter Berücksichtigung einer zusätzlich wirkenden Verkehrsbeanspruchung sollte die Tragfähigkeit des Querschnitts noch nicht überschritten worden sein. Dass es entgegen dem rechnerischen Ergebnis zu einer Überschreitung der Querschnittstragfähigkeit kam, kann im Wesentlichen zwei Gründe haben. Zum einen ist es möglich, dass die Auszählung der wirksamen Spanngliedfläche zu günstig vorgenommen wurde. Zum anderen könnten die Einflüsse der Temperaturbeanspruchung größer gewesen sein als angenommen. Die Temperaturbeanspruchung könnte zudem eine höhere Momentenbeanspruchung am Gesamtsystem und Eigenspannungen im Spannstahl infolge nichtlinearer Temperaturunterschiede über Teilquerschnittsbereiche hervorgerufen sowie grundsätzlich eine ungünstige Wirkung auf das Materialverhalten gehabt haben. Abschließend lässt sich diese Frage jedoch nicht beantworten.

Abbildung 56: Querschnittsauslastung (Stützquerschnitt) in Abhängigkeit der Momentenbeanspruchung für die ausgezählte wirksame Spannstahlfläche

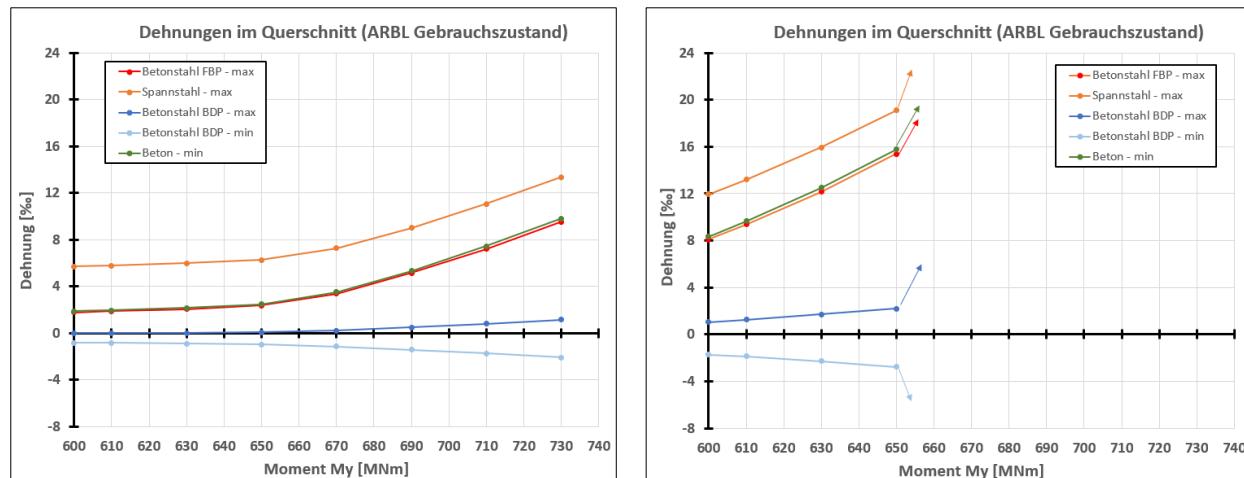
Abbildung 57: Auftretende Querschnittsdehnungen (Stützquerschnitt) in Abhängigkeit der Momentenbeanspruchung für die ausgezählte wirksame Spannstahlfläche; links: Mittelwerte der wirksamen Fläche (Ausfall 44 %), rechts: untere Grenze der wirksamen Fläche (Ausfall 54 %)

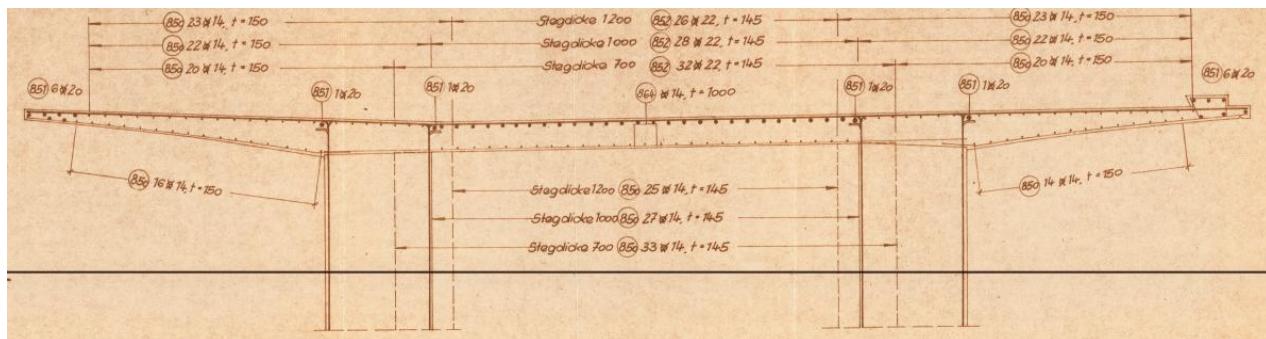
Abbildung 58: Auszug aus dem Bewehrungsplan der Längsbewehrung Neustädter Kragträger für den Bereich der Achse D Fahrbahndecke

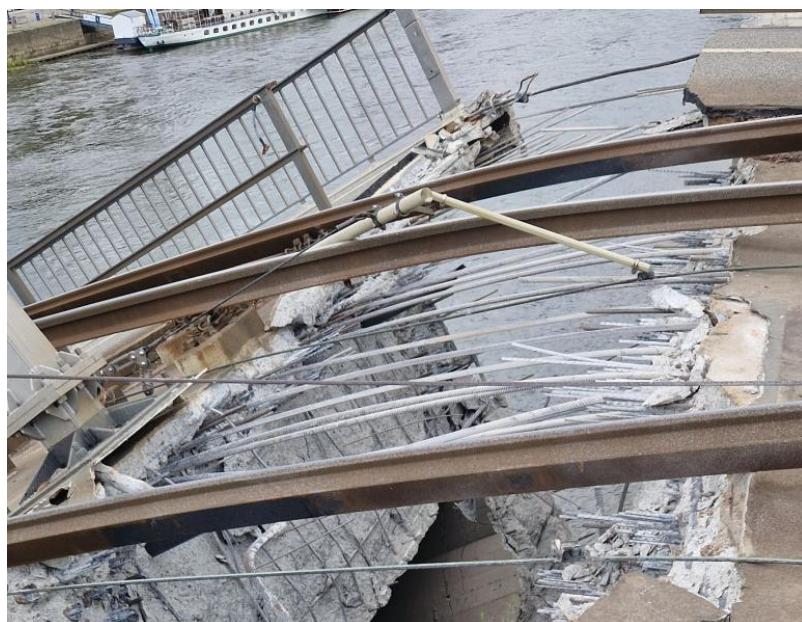
Abbildung 59: Blick auf die Bruchstelle Achse D, Zug C mit ausgezogenen Längseisen $\varnothing 22$ an der Fahrbahnplattenoberseite

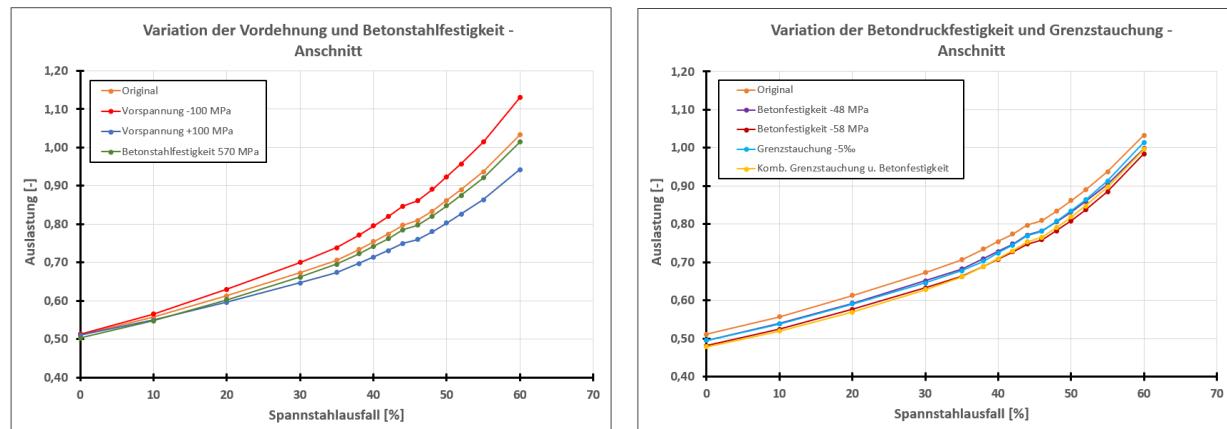
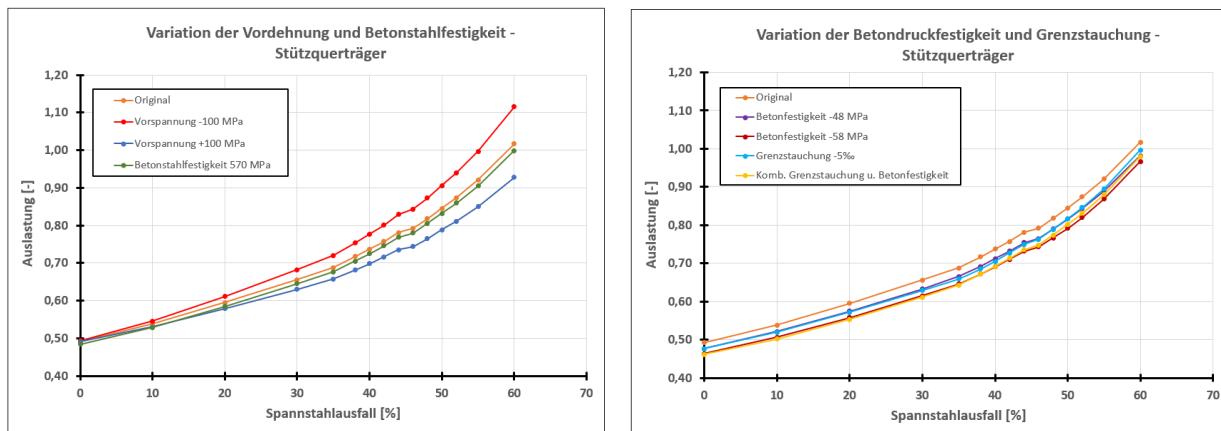
Abbildung 60: Einfluss der Variation von Materialparametern und Eingangsgrößen auf die Biegetragfähigkeit des Anschnittsquerschnitts (oben) und des Stützquerschnitts (unten) für die Momentbeanspruchung aus Eigengewichtslasten

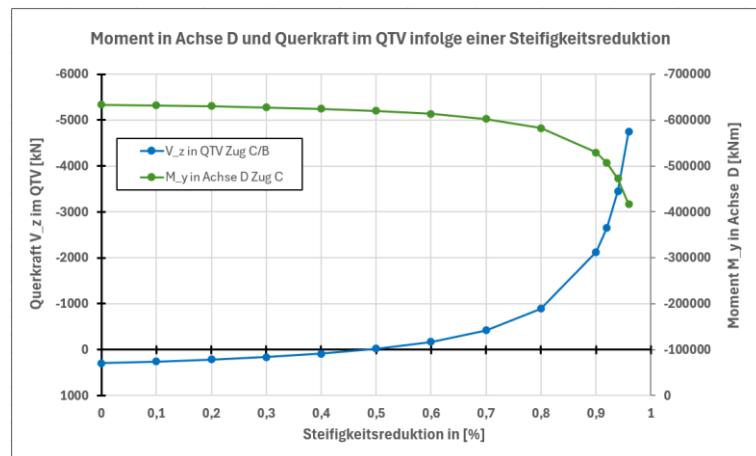
Abbildung 61: Entwicklung der Querkraft in der Querträgerverbindung und der Momentbeanspruchung über der Stütze D in Zug C bei einer Steifigkeitsreduktion des Querschnitts im Bereich Achse D, Zug C (Umlagerungseffekt) unter ständigen Beanspruchungen

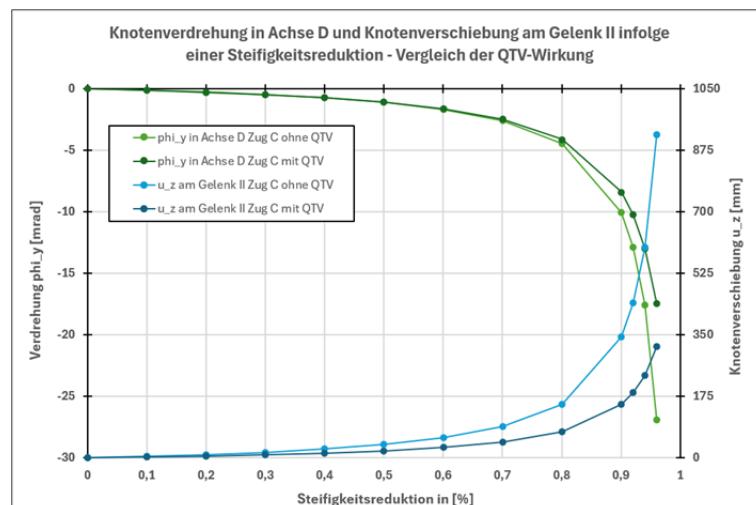
Abbildung 62: Entwicklung der Knotenverschiebung am Gelenk II, Zug C und Knotenverdrehung in Achse D, Zug C bei einer Steifigkeitsreduktion des Querschnitts im Bereich Achse D, Zug C

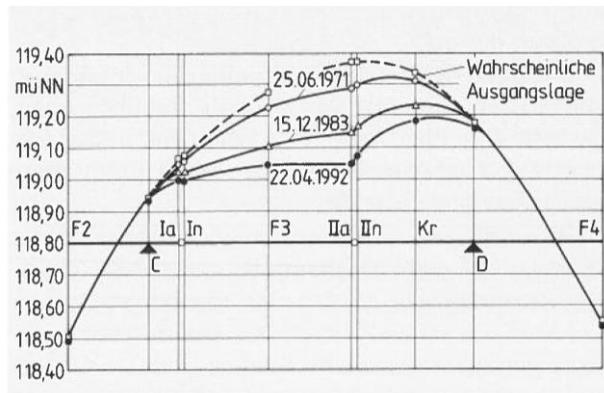
Abbildung 63: Vermessungsergebnisse Gradiente Zug C aus [U5]

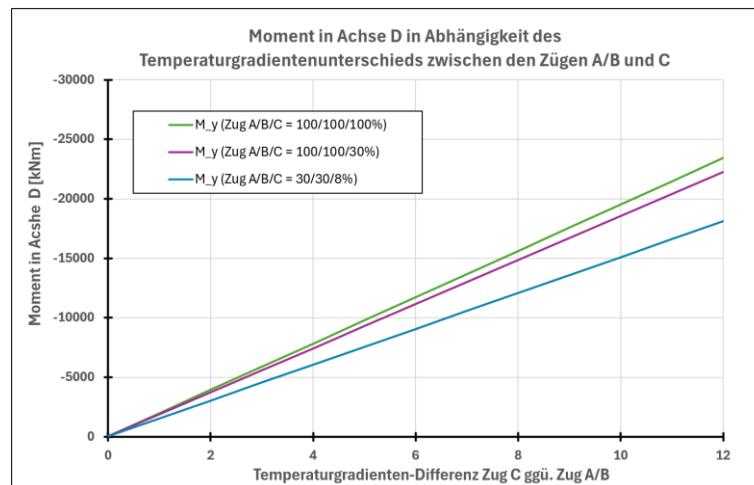
Abbildung 64: Entwicklung der Momentenbeanspruchung in Achse D, Zug C in Abhängigkeit der Temperaturgradienten-Differenz zwischen Zug C und Zug A/ B sowie bei verschiedenen Querschnittsteifigkeiten der Züge A, B, C im Bereich der Achse D

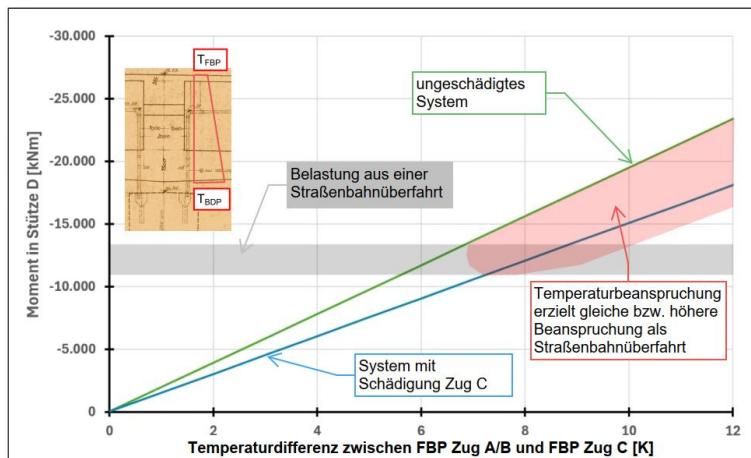
Abbildung 65: Vergleich zwischen der Momentenbeanspruchung in Achse D, Zug C durch eine Straßenbahnüberfahrt und der Temperaturgradienten-Differenz zwischen Zug C und Zug A/ B bei verschiedenen Querschnittsteifigkeiten der Züge A, B, C im Bereich der Achse D

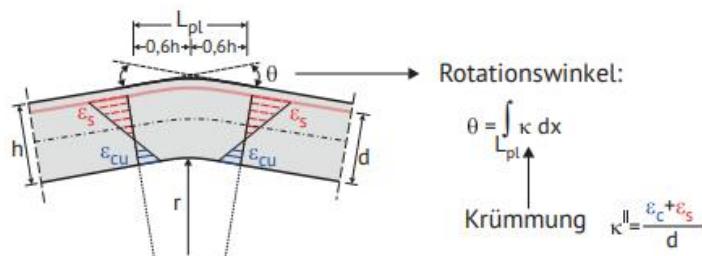
Abbildung 66: Ermittlung des Rotationswinkels eines bewehrten Betonquerschnitts aus Querschnittsdehnungen [U15]

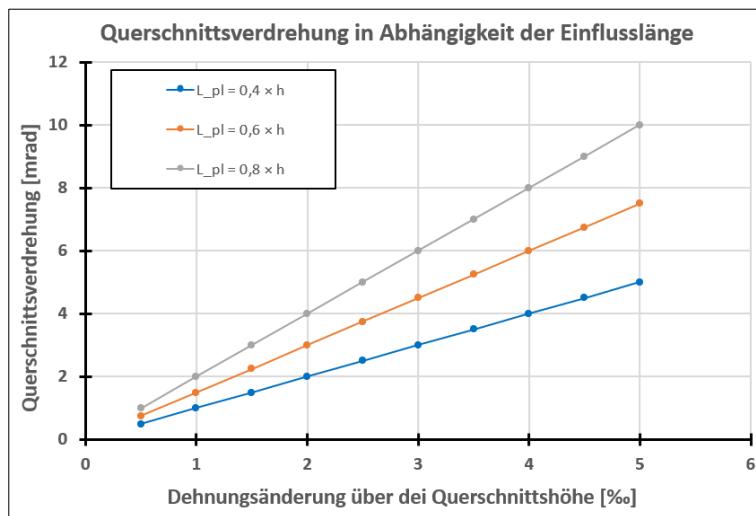
Abbildung 67: Einfluss der plastischen Rotationslänge L_{pl} auf die Querschnittsverdrehung

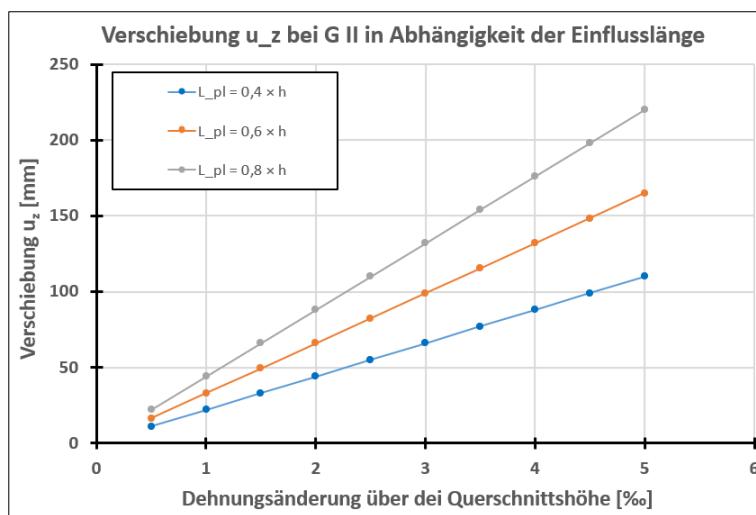
Abbildung 68: Vertikalverschiebungen an der Kragarmspitze Neustädter Kragträger am Gelenk II infolge Querschnittsdehnungen an der Achse D

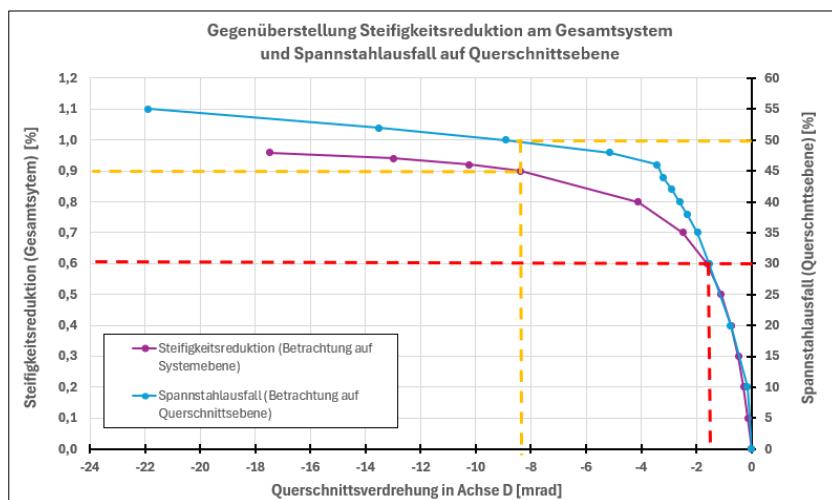
Abbildung 69: Steifigkeitsreduktion des Gesamtsystems und Spannstahlausfall auf Querschnittsebene bezogen auf die Querschnittsverdrehung
