## **Die Kunst im Hause?** Treppenhausausmalungen in Dresdner Wohnhäusern

## Die Kunst im Hause - eine Einführung

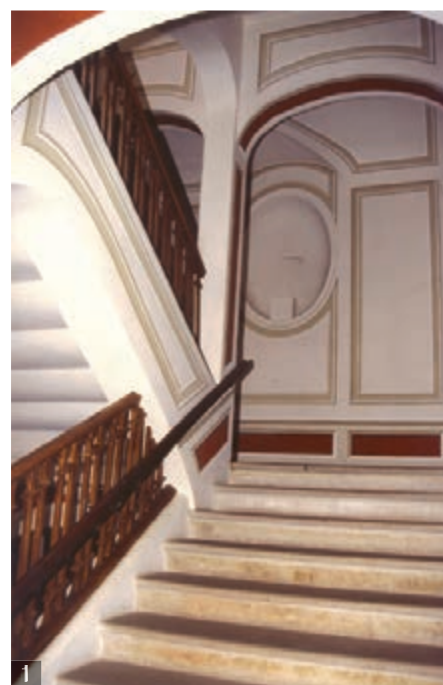
1 Blick in das Treppenhaus Königstraße 5a  
2 Merseburger Straße 2, An diesem Fenster haben sich noch Reste einer farbigen Jugendstilverglasung erhalten

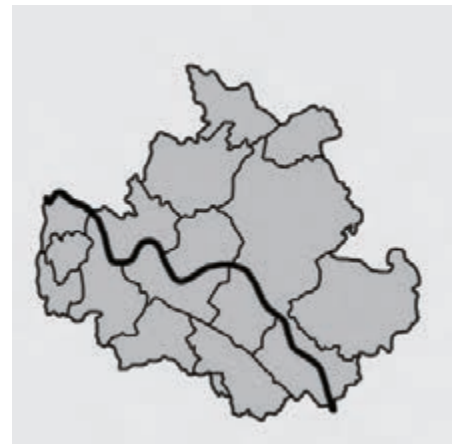
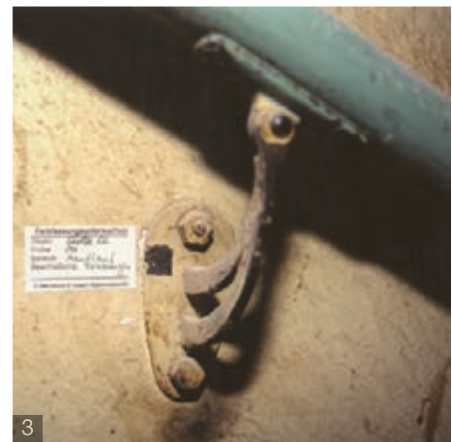
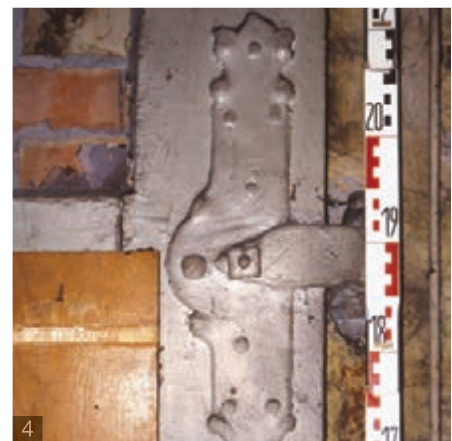
3 Stollsestraße 66, Erfassung wichtiger Ausstattungsdetails - hier einer Handlaufhalterung in Jugendstilformen

4 Am Schießhaus 1, Fotografische Erfassung einer barocken verzierten Türangel hinter einer zugemauerten Wand

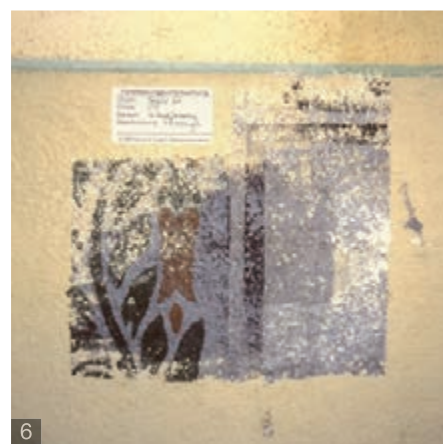
6 Stollestraße 66, Teilweise freigelegter Befund einer schablonierten Fassung um 1910

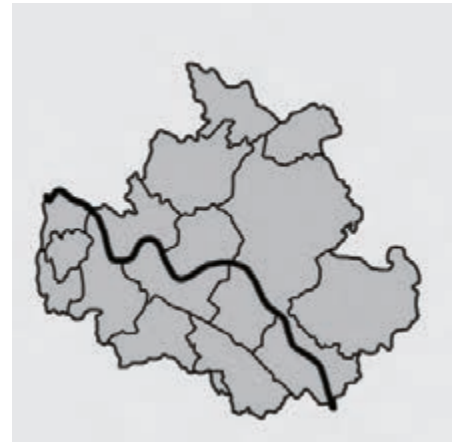
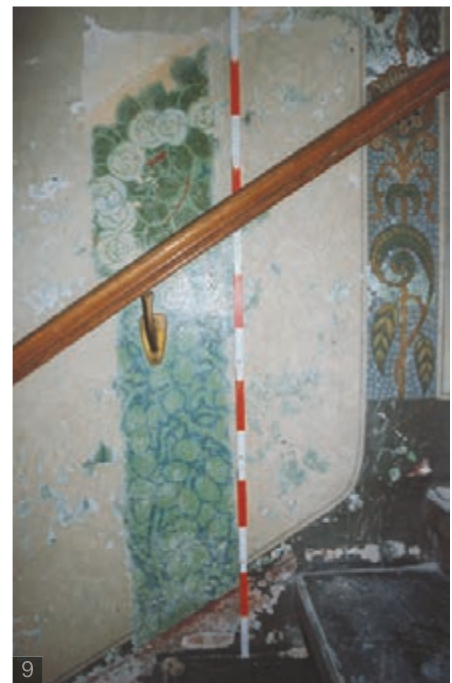
9 Am Trachauer Bahnhof 6, In diesem Treppenhaus fanden sich zwei übereinander liegende aufwändige Gestaltungen, die innerhalb weniger Jahre erfolgt sein müssen

10 Klopstockstraße 37, Farbskizze der historischen Ausmalung des Treppenhauses

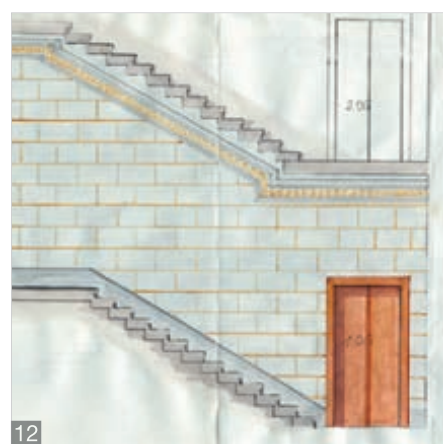
| Broschüre / Material: 17 - Farbarchivologisches Substrat zur Fassade und ausgewählten Innenelementen | |
| Dresden - Maternstraße 17 | |
| Treppenhaus - Büroflügel 4. OG links | |

- 12 Königstraße 11, Rekonstruktionsvorschlag der biedermeierlichen Treppenhausausmalung  
13 Maternstraße 17, Übersicht der für das Treppenhaus gefundenen Farbtöne und Zuordnung zu einem definierten Farbsystem zur Groborientierung

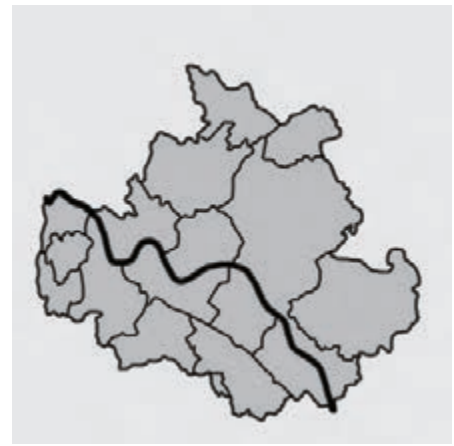
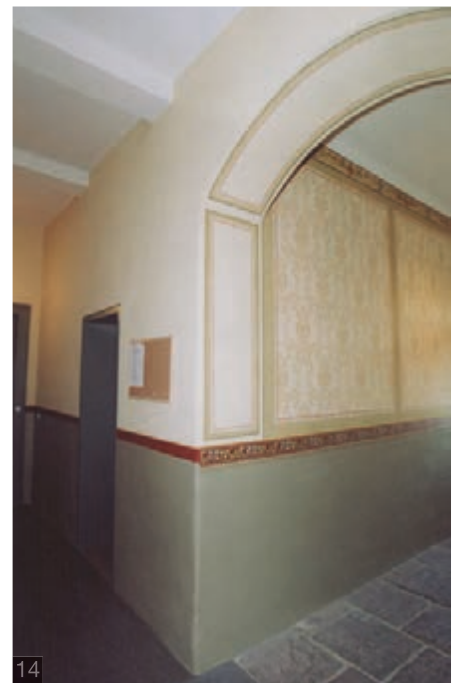
14 Holzhofgasse 9, Rekonstruierte Wandfassung im Eingangsbereich mit schablonierten Wandflächen und Ornamentbändern

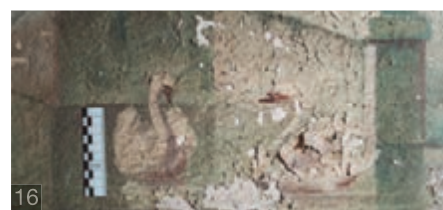
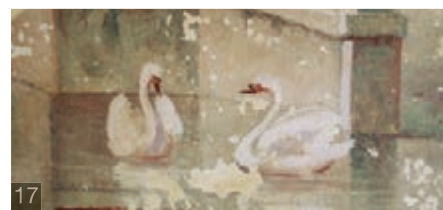
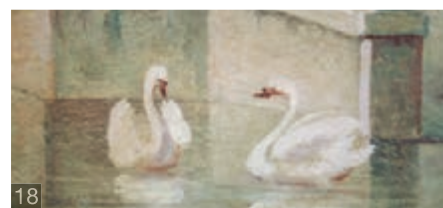
16 Klingenberg Straße 4, Detail eines Wandbildes – Vorzustand

17 Klingenberg Straße 4, Das gleiche Motiv während der Restaurierungsmaßnahmen

Als eine seit langem bewährte Methode hat sich die Kaschierung von Wandmalereien erwiesen. Nach der Reinigung der Oberfläche und gegebenenfalls notwendigen Konservierung des Putzes und der Farbschichten wird eine transparente Trennschicht aufgetragen. Hierauf folgen eine oder mehrere Lagen sogenanntes Japanpapier, welche die eigentliche Schutzschicht bilden. Nach der Trocknung der Papierlagen wird eine Isolierung gestrichen, die ein Eindringen der neuen Farben bzw. ein Aufweichen der Papierschicht durch die weitere Bearbeitung verhindern. Eine einfache Schablone mit der Aufschrift „Achtung Wandmalerei“ warnt nachfolgende Malergenerationen vor leichtfertigen Beschädigungen der Originalmalereien bei späteren Sanierungen.

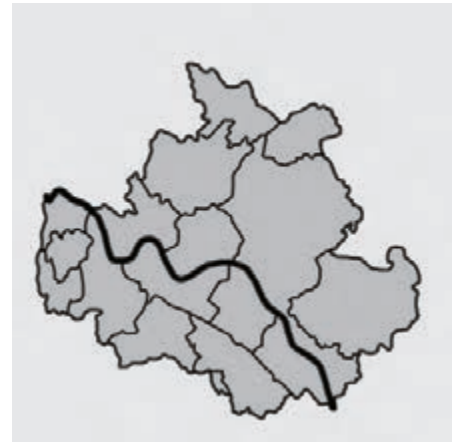
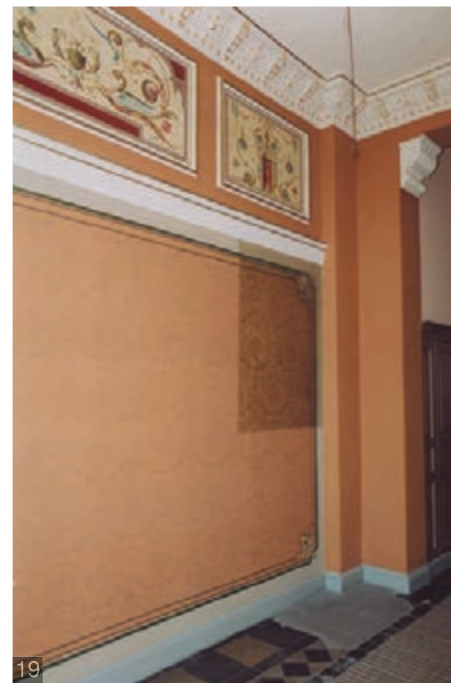
19 Bergmannstraße 40, Ansicht des Eingangsbereiches mit dem Primärbefund der Wandfassung und den freigelegten, pompejanisch bemalten oberen Wandspiegeln

20 Bergmannstraße 40, Primärbefund und Rekonstruktion der schablonierten Wandflächen mit bronzierter, durch einen grünen Lack (Lüster) überzogener Rahmung

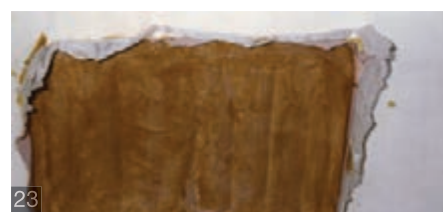
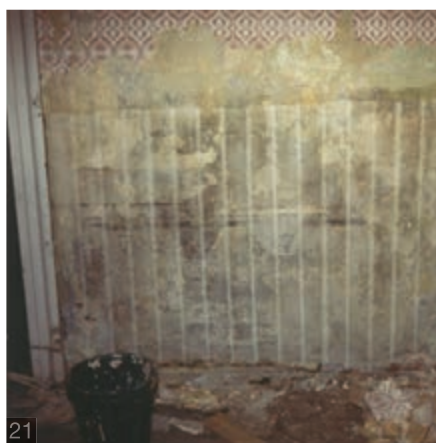
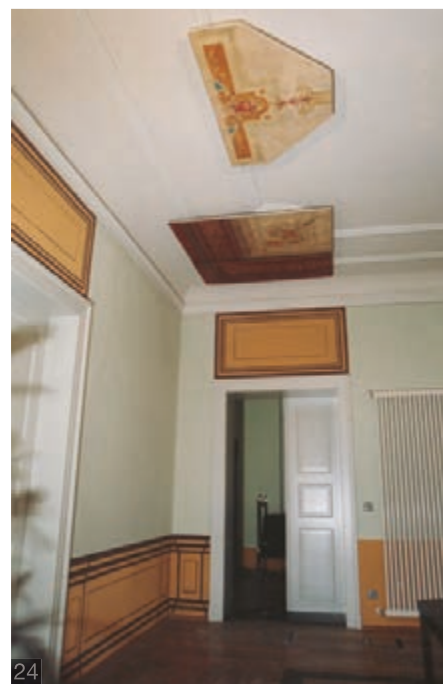
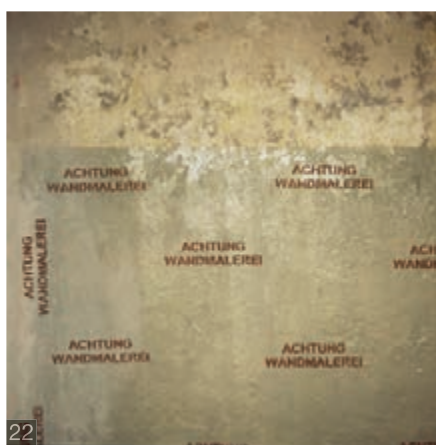
- 21 Rahnitzgasse 16, Kaschierung von Wandfassungen mit Japanpapier im Treppenhaus
- 22 Rahnitzgasse 16, Nach der Kaschierung und Isolierung erfolgte die Kennzeichnung der zu schützenden Bereiche
- 23 Königstraße 7, Ein für die Abnahme vorbereitetes Deckenstück
- 24 Königstraße 7, In dem rekonstruierten barocken Ensemble wurde eine historistische Fassung in Form einer Wandbildabnahme gerettet und neu präsentiert

Auf die so präparierte Oberfläche kann ohne Probleme mit modernen Spachteln, Grundierungen und Farben gearbeitet werden, ohne dass die Gefahr der Beschädigung des Originals besteht. Ein Beispiel für das notwendige Kaschieren bemalter Wandflächen ist das im Inneren bereits mehrfach umgebaute barocke Bürgerhaus Rähnitzgasse 16. Dieses Gebäude wurde mit anderen Häusern der Königstraße sowie zwei Innenhöfen zu einer Ladenpassage zusammengeführt, die heute einen Anziehungspunkt in der Dresdner Inneren Neustadt bildet. Die dadurch bedingten Umbauten machten Grundrissänderungen notwendig, die auch das Treppenhaus mit einbezogen. In einer kurzen Voruntersuchung wurden mehrere Wandbemalungen und weitere, teilweise auch marmorierte Sockel gefunden. Da eine neue Nutzung der Räumlichkeiten angestrebt wurde und mit der Wiederherstellung der Bemalungen nicht vereinbar war, wurde eine konservatorische Sicherung vorgeschlagen. Mit Hilfe farbstratigrafischer Untersuchungen und der Eintragung der relevanten Flächen in die von den Restauratoren erstellten Wandabwicklungen konnten die zu schützenden Flächen bezeichnet und der Arbeits- und Kostenaufwand ermittelt werden. Nach kurzer Absprache mit der zuständigen Denkmalbehörde und deren Einverständnis wurden diese Flächen gereinigt, konserviert und mit Japanpapier kaschiert, isoliert und mit Warnhinweisen versehen (Bild 21, Bild 22). Alle weiteren Wandbehandlungen erfolgten durch eine Malerfirma, welche die umliegenden Wandflächen reinigte, alles grundierte, spachtelte und mit neuen Anstrichen versah.

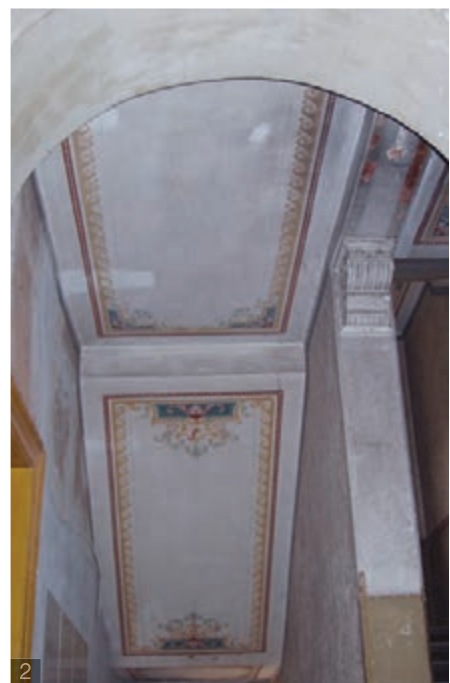
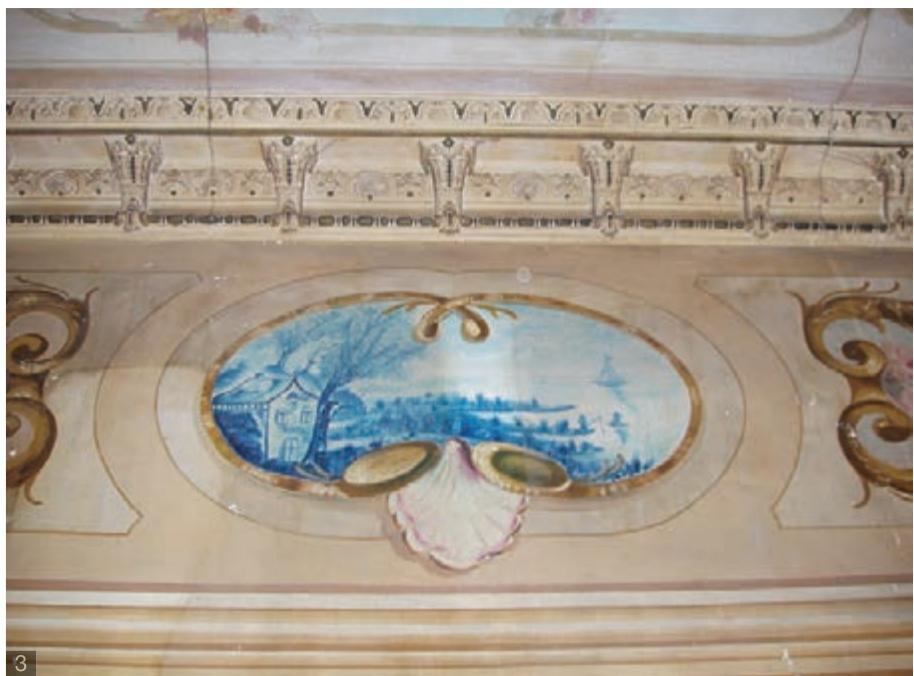
Das im Jahre 2003 noch in Sanierung befindliche Gebäude weist in Eingangsbereich und Treppenhaus eine sichtig und komplett erhaltene Dekoration der Originalbauzeit auf. Sie ist in rokokuisierenden Formen gehalten, die in einzelnen Abschnitten mit anderen Stilelementen kombiniert erscheinen. Deckenbild, Vignetten mit Landschaftsdarstellungen in den Wandbereichen, flächig schablonierte Bordüren ergeben ein kohärentes Gesamtbild von Entrée und Treppenhaus, das insbesondere durch Reinigungen, Festigungen und einzelne Retuschen in seinen ursprünglichen Zustand versetzt werden kann; einzelne Elemente wie Fondflächen oder Sockelbereiche werden rekonstruktiv behandelt.

- 1 Deckenspiegel Eingangsbereich, Ausschnitt
- 2 Blick ins Treppenhaus
- 3 Landschaftsvignette im Entrée, Wandbereich

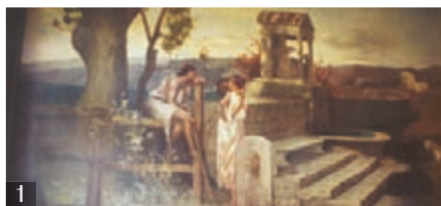
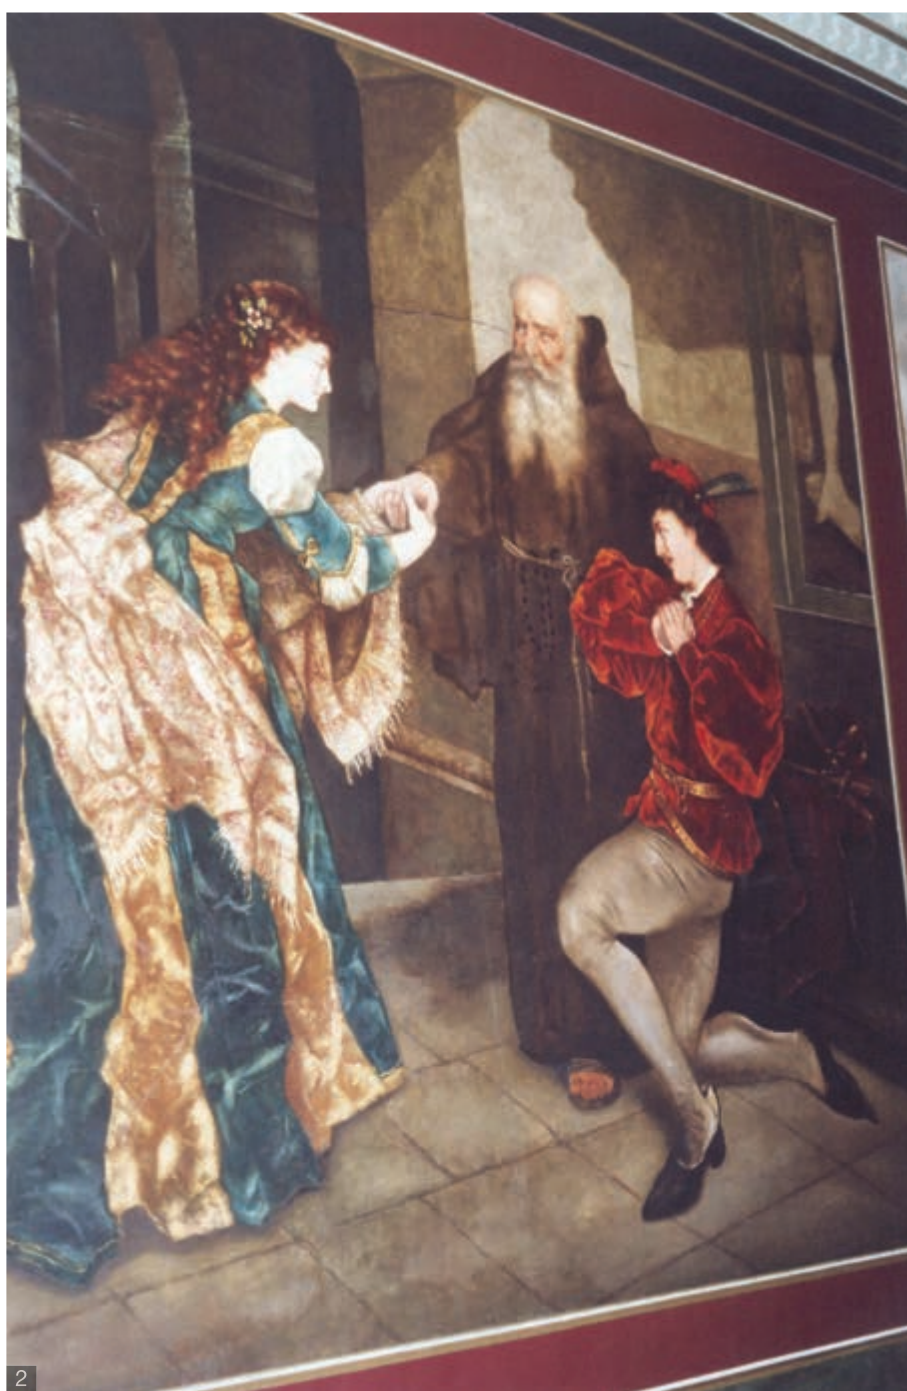
Die Durchfahrt des Gebäudes zeigt eine außerordentlich üppige und qualitativ hochwertige Dekoration. Neben den als Kassettierungen gestalteten Natursteinimitationen des Sockelbereiches oder den polychrom gefassten aufwändigen Stuckaturen sind es insbesondere die großformatigen Wandgemälde des Dekorationsmalers F. Hauptstein, die die Hertelstraße 18 weit über den Durchschnitt der in Dresden überlieferten Treppenhausaussmalungen herausheben. Bedenkt man zudem, dass es sich bei der Hertelstraße (die ja noch weitere hochwertige Dekorationsmalereien aufzuweisen hat) um ein Quartier des Massenwohnungsbaus des ausgehenden 19. Jahrhunderts handelt, erstaunt der dekorative Aufwand durchaus. Hauptstein, der auch die Ausmalung der Gebäude Martin-Luther-Platz 8 und 10, teilweise mit gleichen Motiven, ausgeführt hat, präsentiert szenische Darstellungen, teilweise dem Theater zuzuordnen, teilweise als Inszenierung klassischer Ideallandschaften. Die Malweise ist naturalistisch und trägt einen durchaus akademischen Zug.

1 Wandbild mit bukolischer Szene  
2 Wandbild

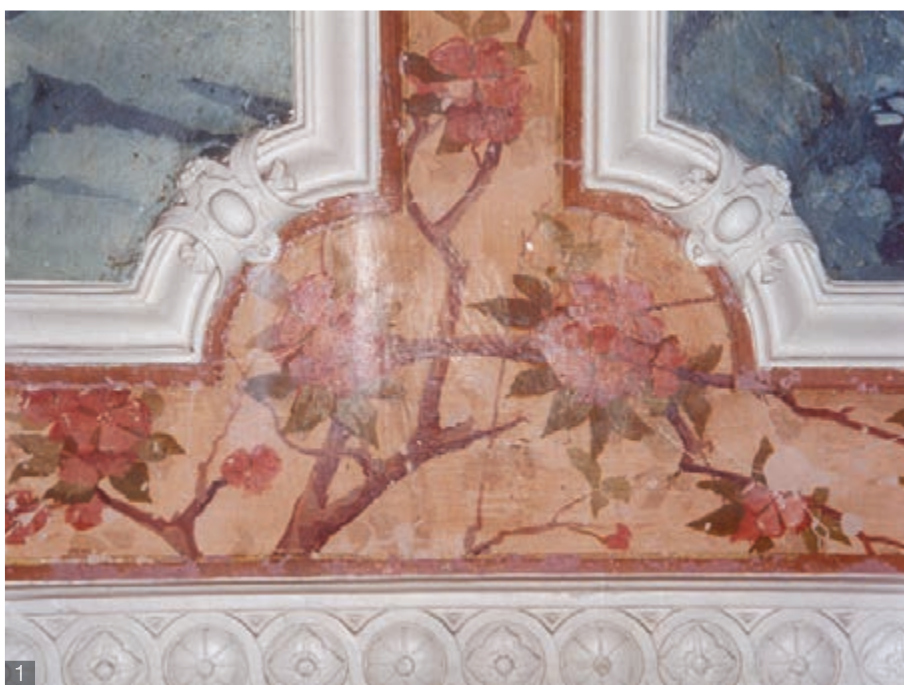
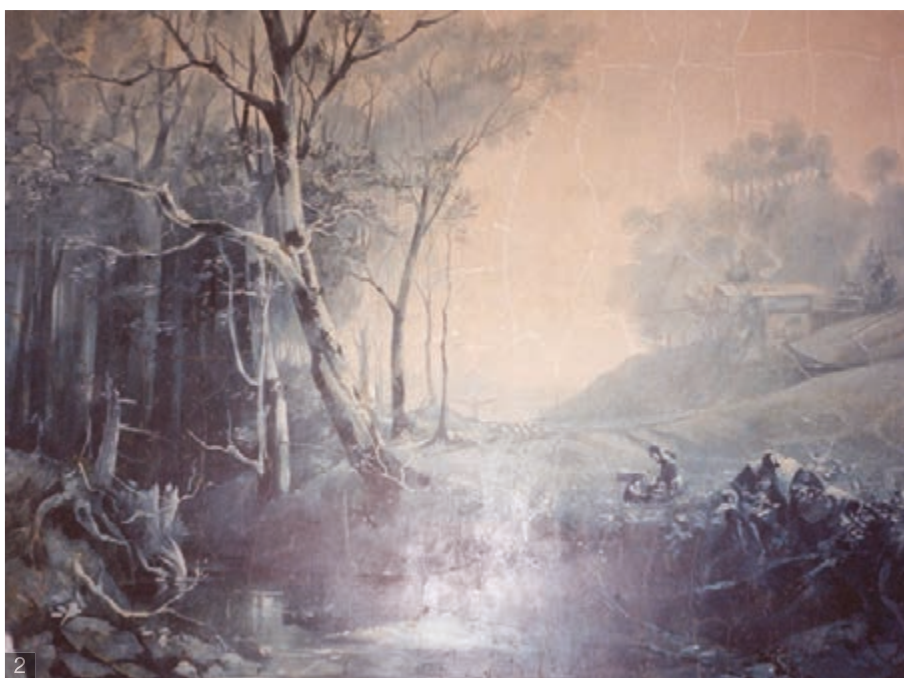
Der Gebäudezugang ist zugleich Durchfahrt zum Hofbereich, so dass hier der Schwerpunkt der malerischen Gestaltung zu finden ist. Während sich das Treppenhaus ebenso wie der zum Hof weisende Bereich der Durchfahrt gestalterisch etwas zurückhält - im Treppenhaus sind insbesondere die Supraporten erwähnenswert -, findet sich in den beiden vorderen Abschnitten der Durchfahrt eine durch reiche Stuckgliederungen und freie Malerei ausgezeichnete Fassung von bemerkenswerter Qualität: sie zeigt im Wandbereich großformatige Gebirgsdarstellungen in qualitätvoller Blautonmalerei; den Fond dieser Wandspiegel bildet ein in warmen Tönen gehaltenes Blütenzweig-Dekor. Der durch Stuck gegliederte Deckenbereich zeichnet sich durch Renaissance-Ornamentik, teilweise begleitet durch Wappendarstellungen, aus. Die Fassung ist weitgehend erhalten und nach der Freilegung zurückhaltend überarbeitet worden; demgegenüber haben Sockelbereich, Wandvorlagen und Stuckaturen eine monochrome Überfassung erhalten, die nicht authentisch ist.

1 Wandgestaltung mit Blütenzweig-Dekor  
2 Wandbild

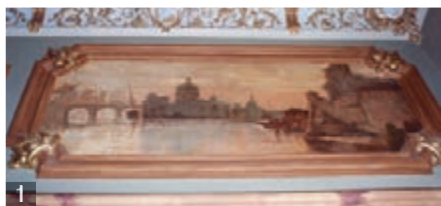
Das Entrée ist geprägt durch einen mehrschichtigen horizontalen Aufbau mit diversen kassettierten Marmorimitationen, Bordüren und Simsen sowie gerahmten Landschaftsdarstellungen im oberen Wandbereich. Letztere zeigen als einzige Elemente den (überarbeiteten) historischen Befund; alles Übrige wurde rekonstruiert. Stimmig wird das festliche Gepräge des Eingangsbereiches durch die mit Goldhöhlungen versehenen Stuckaturen und die in Felder gegliederte und hier auch durch unterschiedliche Motivik - Blütenzweige im mittleren Deckenspiegel, Holzimitationen in Zwickeln und Endfeldern - ausgezeichnete Deckenfassung. Historische Bodenfliesen sowie die überlieferten Fensterverglasungen unterstreichen den ursprünglich vorhandenen Gesamtzusammenhang mit dem Treppenhaus. Hier jedoch wie auch schon im Übergangsbereich wurde bei der Instandsetzung der Aufwand des Entrées nicht fortgeführt, so dass das Gesamtbild nicht ganz kohärent erscheint.

1 Obere Wandgestaltung des Entrées mit Stadtlandschaft

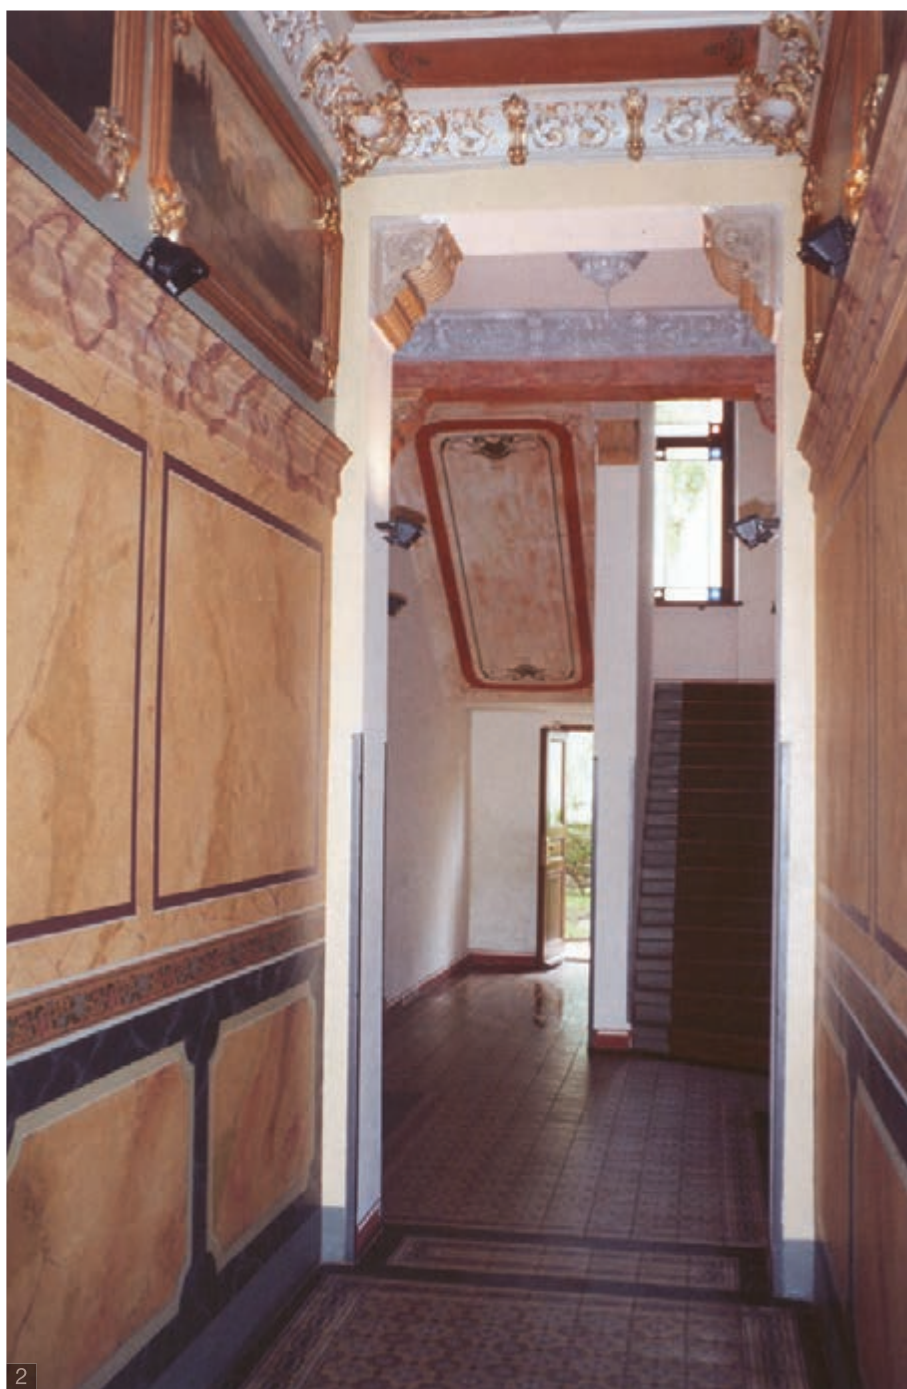
2 Blick vom Eingangsbereich zum Treppenhaus

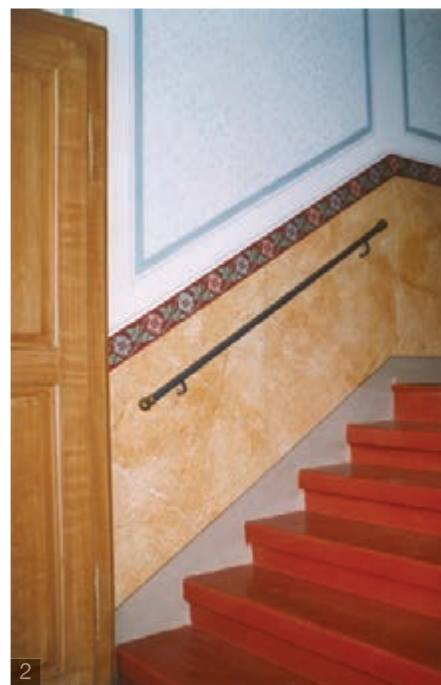
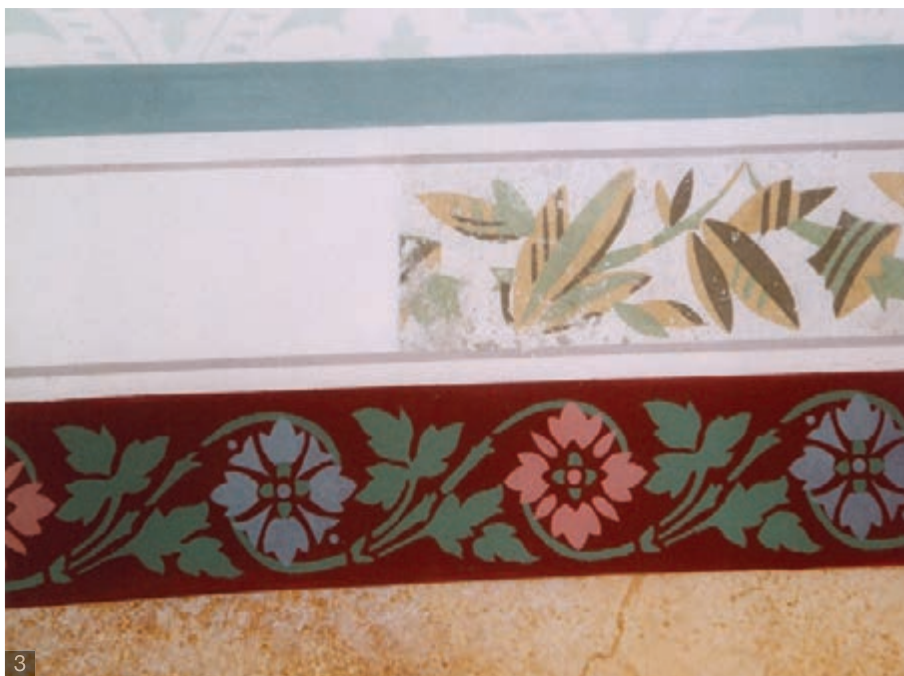
Umso erfreulicher ist es, dass sich hier der seltene Fall einer Hinterhausbebauung mit überwiegend intakter Innenausstattung erhalten hat. Während die straßenbegleitende geschlossene Bebauung der Rosenstraßen-Nordseite verschwunden ist, hat sich das Rückgebäude der Nr. 94 bis in die 90er Jahre hinübergerettet und in den vergangenen Jahren neue Eigentümer gefunden, die eine rücksichtsvolle Sanierung durchführten. Sicher wichtiger Bestandteil einer vollständigen Überlieferung des Gebäudes stellte die Entscheidung für eine Restaurierung bzw. Teilrekonstruktion der unter Folgefassungen noch vorhandenen ursprünglichen Treppenhauseusmalung dar. Sie zeichnet sich aus durch Steinimitationsmalerei im Sockelbereich, abschließender floraler Bordüre sowie eine gerahmte Wandschablonierung. Ergänzt durch dekorative Deckenspiegel, originale Fußböden sowie Türen mit Maserimitation ergibt sich ein vollständiges und, bezogen auf diesen Bautyp, für Dresden sicher singuläres Erscheinungsbild. Diverse Befundfenster der originalen Bordüre sowie einer Überfassung der späten 20er Jahre komplettieren die gute Ausführung.

2 Treppenhaus nach erfolgter Rekonstruktion

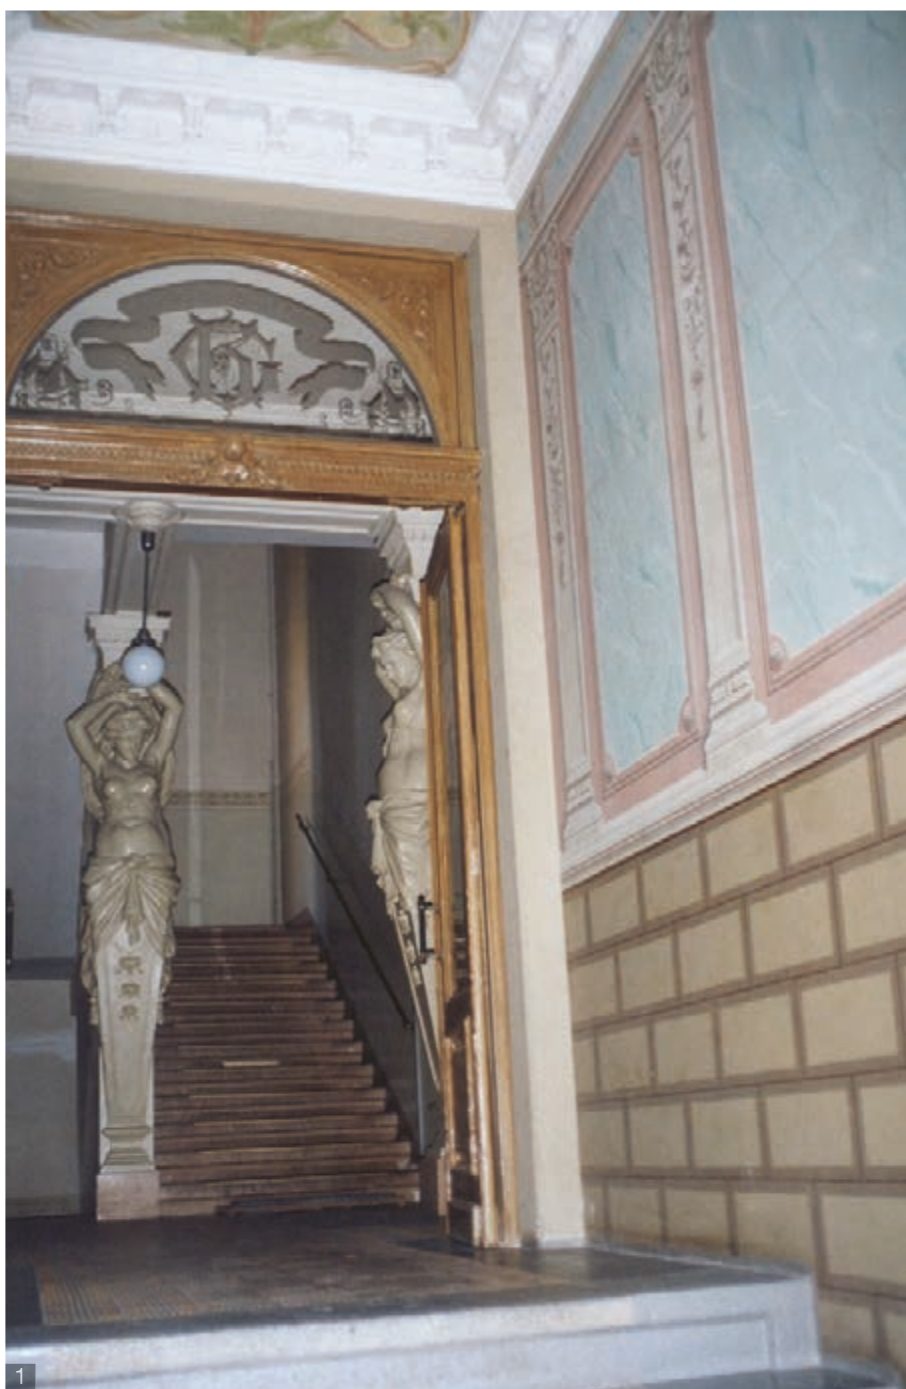
Das Entrée zeigt eine recht aufwändige, zumeist rekonstruierte Ausstattung. Der Sockel ist in Form einer gemalten Steinquaderung ausgeführt, die marmorierten Wandflächen sind durch gemalte Pilaster, Rahmungen und Simse gegliedert. Ein Himmelsausblick mit seltenem Akanthusblatt-Dekor und eingeschlossenen Porträtmedaillons prägen die Gestaltung der Decke, die restauratorisch überarbeitet wurde. Drei Karyatiden bestimmen den ersten Eindruck des Überganges zum ansonsten schlicht gefassten Treppenhaus. Der Gesamtzusammenhang ist durch teilweise in weiß gehaltene Partien leicht gestört.

1 Eingangsbereich und Treppenhausauftakt mit Karyatiden

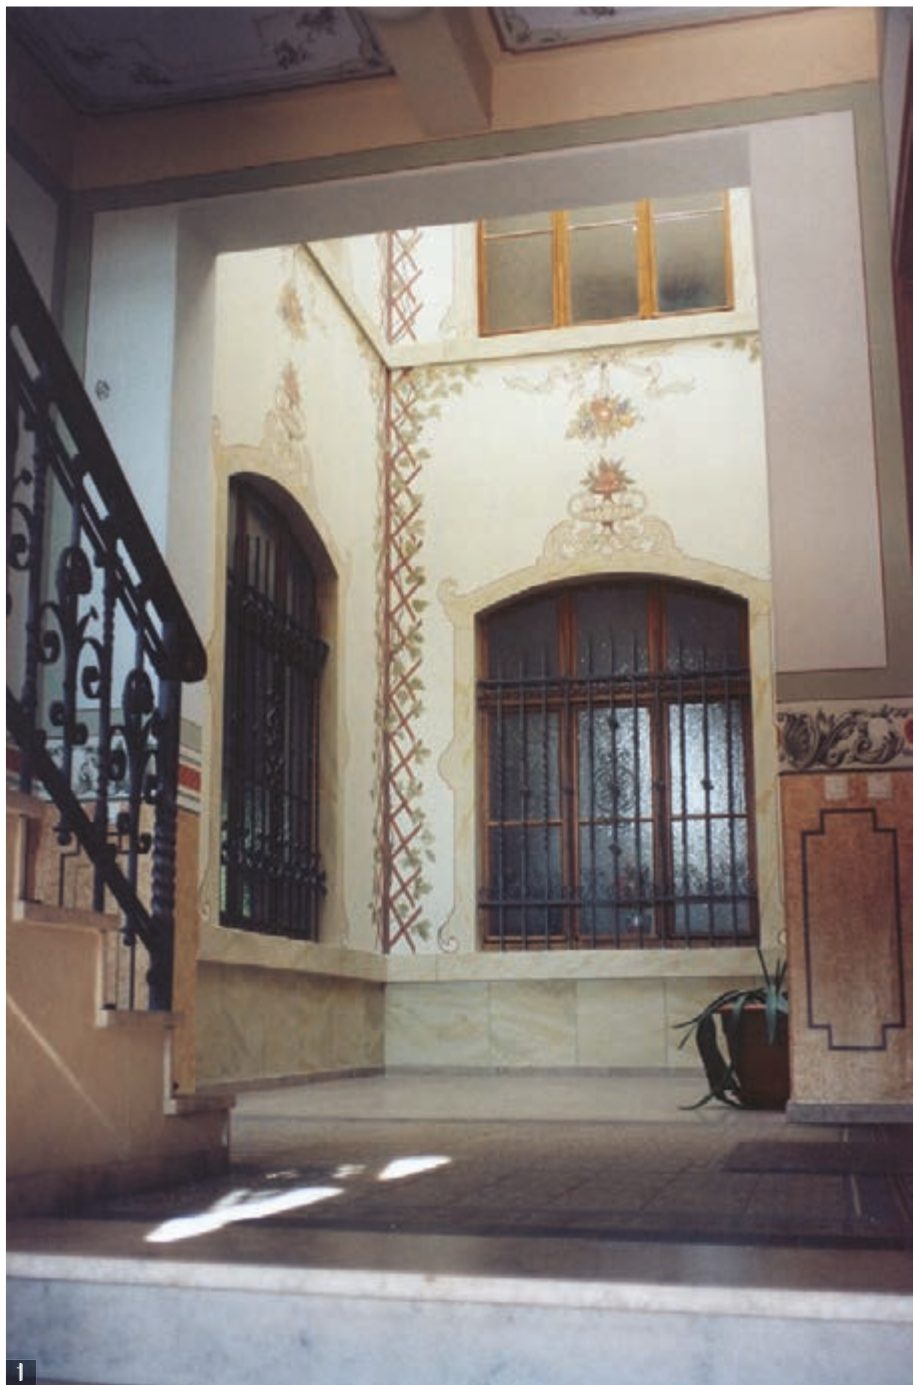
Das breitgelagerte zweigeschossige Gebäude stellt typologisch eine Mischung aus Villa und Geschosswohnungsbau dar. Während Details wie die rückwärtige Erschließung, besonders aber die Splittung in mehrere Wohneinheiten - ursprünglich möglicherweise lediglich eine Einheit pro Etage - eher dem Mietshaustyp entsprechen (der hier gleichwohl in seiner großbürgerlichen Variante vorliegt), fügt sich das Gebäude vom repräsentativen Anspruch ohne weiteres in die anspruchsvolle Umgebung der Wiener Straße ein. Eine Besonderheit der Architektur stellt der große Lichthof dar, um den sich die Räume gruppieren und der mit in das gestalterische Konzept eingebunden wurde. Hier und im Treppenhaus findet sich nach der erfolgten Sanierung eine komplett nach Originalbefund rekonstruierte Neufassung (eine Freilegung war nicht in Frage gekommen, die Befundlage wiederum war nahezu vollständig). Sie ist an Formen der Renaissance orientiert und zeigt Gesteinsimitationen im Sockelbereich sowie dezenten, qualitätvollen Blatt- und Banddekor am oberen Sockelabschluss, den Podestuntersichten und Wänden. Die Wände des Lichthofes sind malerisch mit umrankten Eckspalieren sowie diversen Bouquets geschmückt und damit als eine Art Übergang zum Außenraum gekennzeichnet. Dekorative Fliesenböden und mit gemalter Holzmaserung versehene Türen vervollständigen den sehr ansprechenden Gesamteindruck.

1 Lichthof mit Wanddekoration

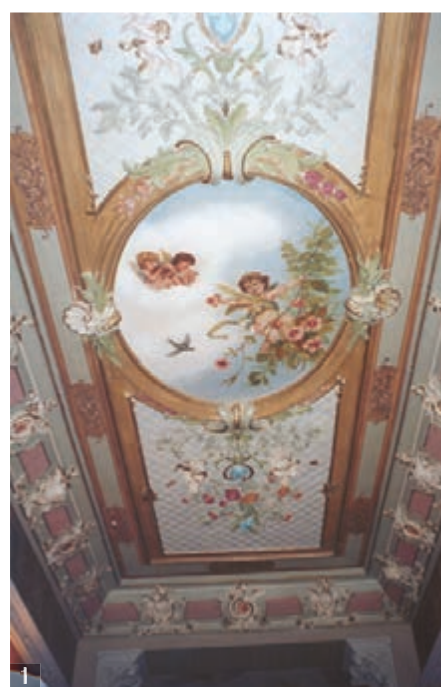
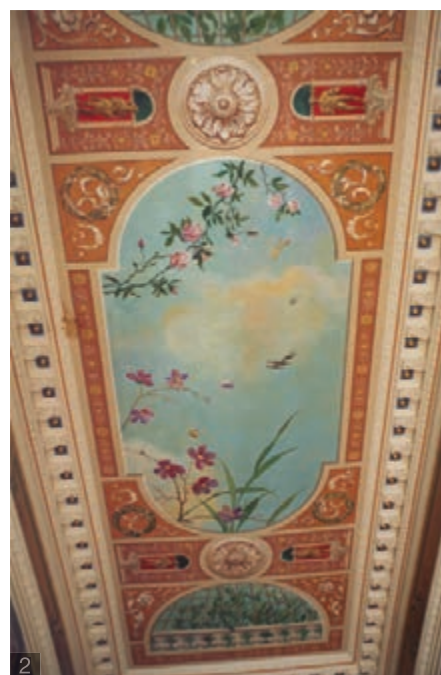
1 Gambrinusstraße 2, Deckenuntersicht

2 Fetscherstraße 39, Deckenplafond mit Himmelsausblick

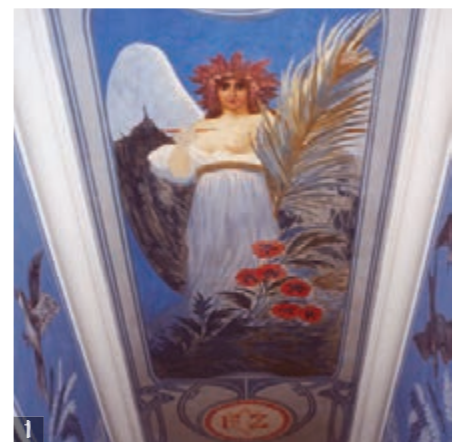
Das Entrée ist durch eine weitgehend in kräftigen Blautönen ausgeführte Jugendstilfassung besonders ausgezeichnet. Der Eintretende wird sogleich vom intensiven Blick einer überdimensionierten Engelsgestalt im Deckenspiegel fixiert, vielleicht einer Allegorie der Malerei. Vogeldarstellungen in den oberen Wandbereichen sowie begleitende typische Jugendstilbänderungen lassen die Gestaltung als recht individuell erscheinen.

1 Hertelstraße 37, Eingangsbereich mit Engelsdarstellung

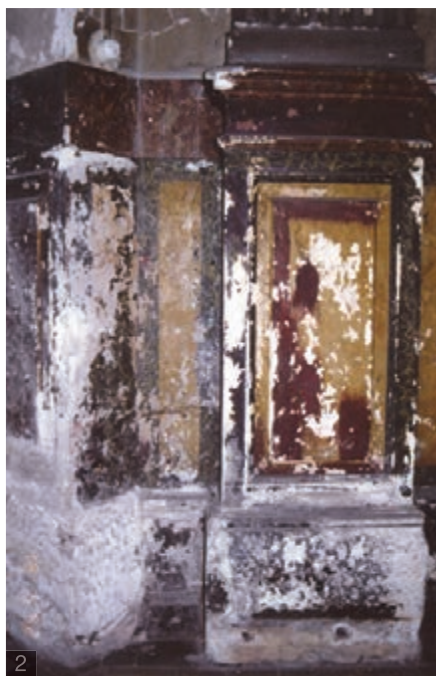
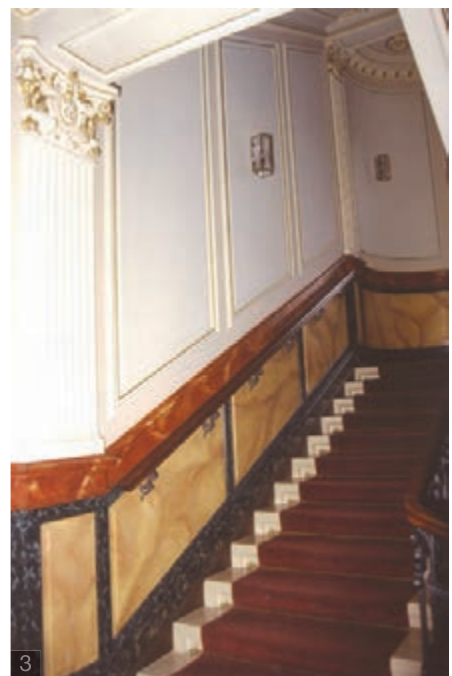
Das zwischen 1991 und 1994 umfassend und mit großem finanziellen und fachlichen Engagement instandgesetzte Villengebäude repräsentiert bautypologisch die spätklassizistisch-biedermeierliche Architektur der ersten Jahrzehnte des 19. Jhs., die sich u.a. durch schlichte, regelmäßige Fassadengliederungen ohne übermäßigen Zierat auszeichnen. Verknüpft wurde diesem Baukörper eine der zweiten Hälfte des 19. Jhs. verhaftete baukünstlerisch-dekorative Ausstattung, die neben dem Gebäudeäußeren besonders das Innere prägt und den umfassenden gestalterischen Ansatz der Villenarchitektur jener Zeit dokumentiert. Die Vollständigkeit der Überlieferung dieser Ausstattung stellt einen seltenen Glücksfall dar, wenn auch durch Folgeanstriche unterschiedlicher Technologie, Patinierungen, Schädigungen u.a. umfangreiche und sehr heterogene restauratorische Maßnahmen erforderlich waren. Treppenhaus und Vestibüle sind durch eine stucco-lustro-Ausstattung mit diversen Marmorimitationen insbesondere des Sockelbereiches ausgezeichnet, die nach der ersten Erneuerungszeit der 80er Jahre in späterer Zeit erneut überfasst worden waren. „Die heutige Farbstimmung des Treppenhauses ist der Versuch einer authentischen Rekonstruktion. Dabei herrschen dezent farbige Grauwerte in den Wand- und Deckenbereichen vor, die den Rahmen für die außerordentlich farbige und dynamisch strukturierte Marmorimitation auf den Brüstungspaneele bilden sollen. Die dem Raum eigene warme Grundstimmung wird durch in rötlichen Goldtönen aufgelegte Bronzehöhlungen verstärkt.“ (Stenzel & Taubert in: Die Grützner-Villa (siehe Literatur-Verzeichnis im Anhang), Seite 69). Einzelne Befundfenster geben Aufschluss über die Originalfassung.

2 Sockeldetail mit durch Salzausblühungen geschädigten Marmorimitationen

3 Das Treppenhaus nach der Rekonstruktion

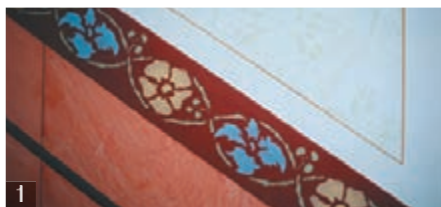
Entrée und Treppenhaus wurden weitgehend rekonstruiert, in Teilen (Deckenbereiche) freigelegt und überarbeitet. Die Neorenaissancefassung besitzt ihre dekorativen Schwerpunkte in den Deckenspiegeln des Entrées, die durch Blüten- und Blattdekor, Fächer, Bänderungen in z.T. kräftigen Farben bestimmt sind. Ansonsten prägen Marmorierungen, im Treppenhaus auch Wandschablonierungen, den Raumeindruck.

1 Sockel- und Wandgestaltung im Treppenhaus,  
Detail

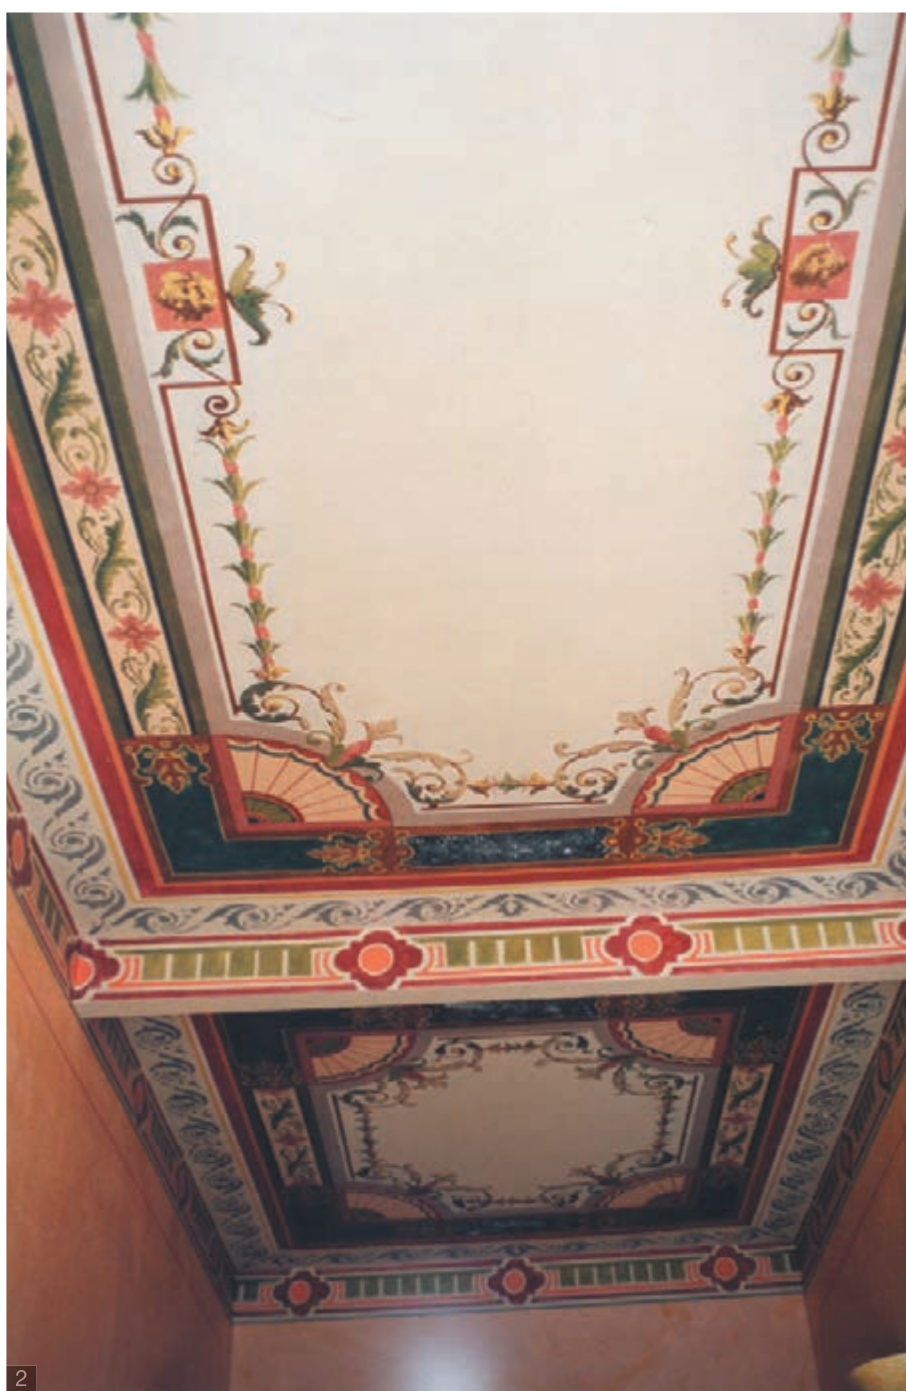
2 Deckengestaltung des Eingangsbereiches

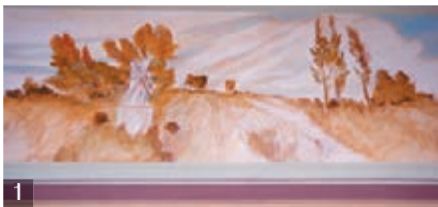
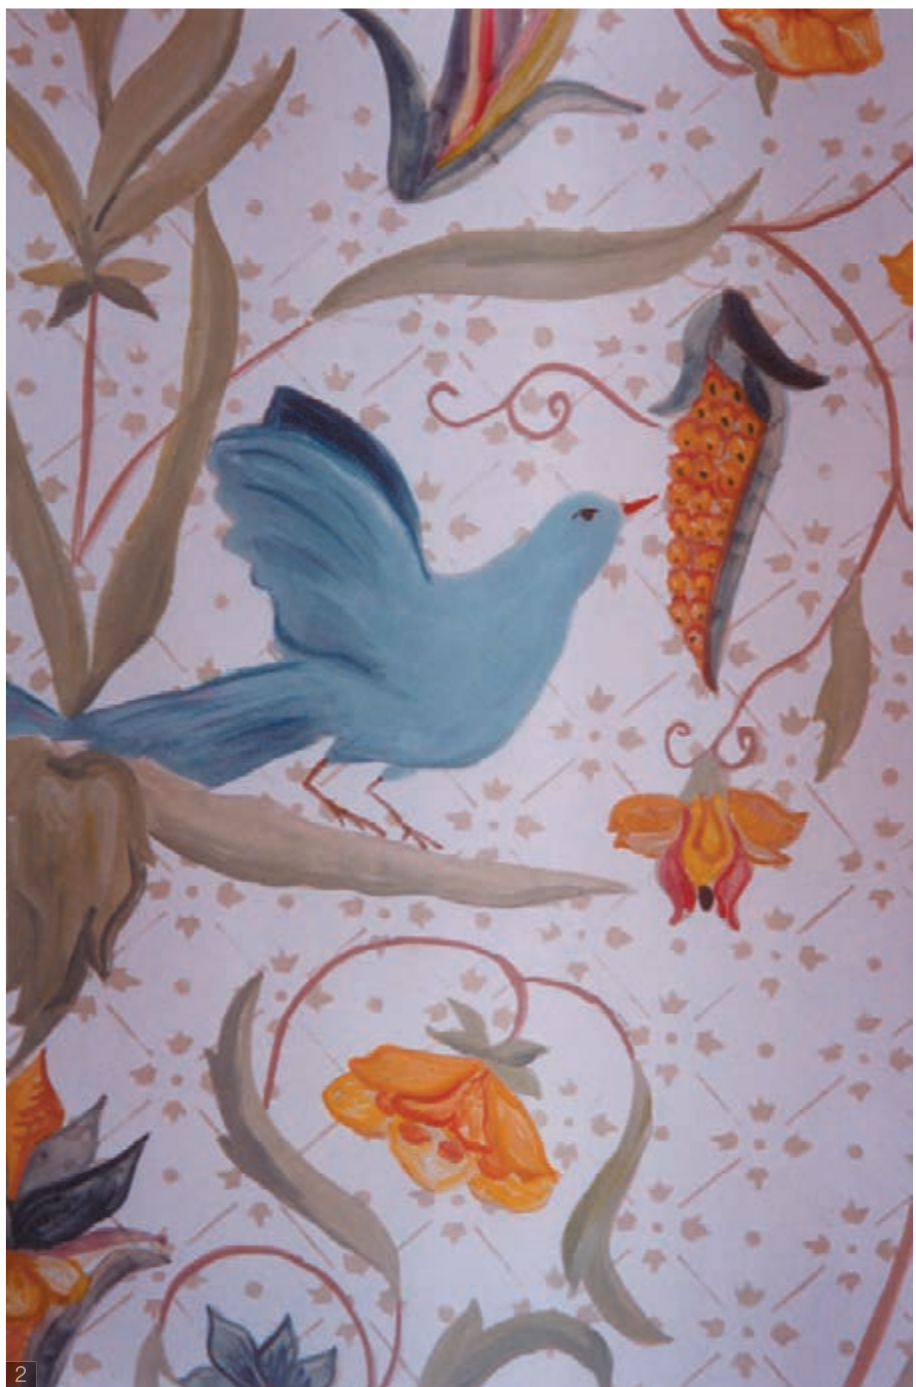
Die erste Fassung war unter diversen Folgeanstrichen trotz unterschiedlicher Befundqualität nahezu vollständig nachvollziehbar. Sie zeigte neben qualitätvollen Architekturgliederungen schablonierte Wandflächen, florale Ornamentbänder und -flächen, sowie in den mittleren Feldern der oberen Wandbereiche des Entrées Landschaftsdarstellungen. Die Decke war hier durch symmetrisch vor einem tapetenartigen Hintergrund angeordnete Vogel- und Blumenmotivik besonders hervorgehoben. Eine Freilegung war durch die grobkörnigen Oberflächen erschwert, so dass die Rekonstruktion nahe lag. Hierbei wurden die klassifizierenden Landschaftsdarstellungen in etwas freierer Weise ausgeführt. Auf die Ausgewogenheit der Farbgebung sowie die Qualität der Ausführung sei besonders hingewiesen.

1 Wandgestaltung des Entrées mit Landschaftsdarstellung  
2 Deckenplafond, Detail

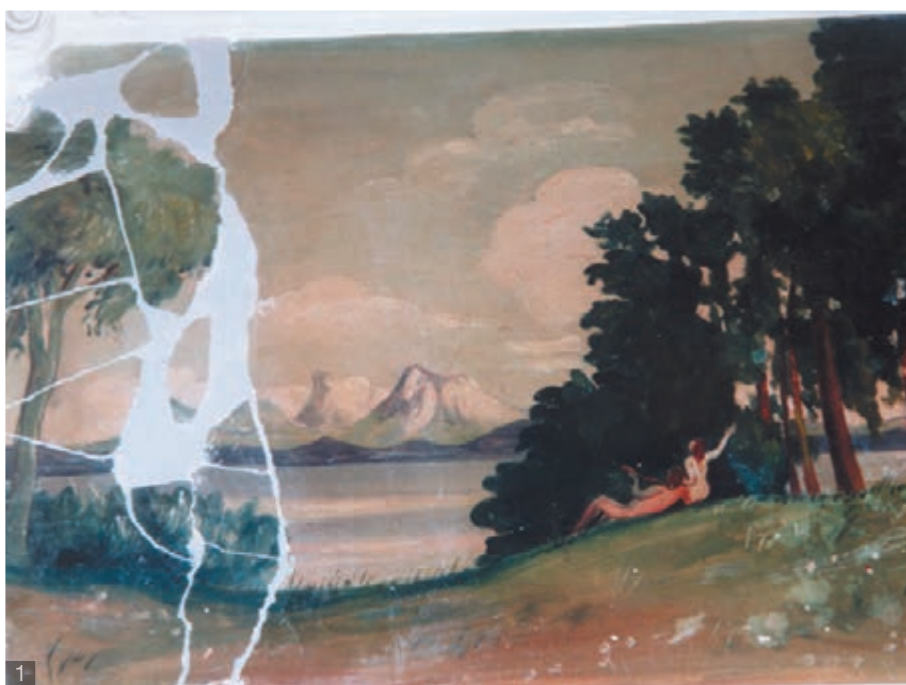
Die Ausmalung des Entrées wurde, nach ihrem Jugendstileinschlag zu schließen, einige Jahre nach Bauzeit des Gebäudes ausgeführt. Zu sehen ist eine mittlerweile restauratorisch überarbeitete Fassung, die sich durch Sockelmarmorierungen (rekonstruiert), Landschaftsbilder im oberen Wandbereich sowie einen durch Bandornamentik und kindlich-idyllische Szenen ausgezeichneten Deckenspiegel als eine auch farblich qualitätvolle Gesamtkomposition präsentiert. Die eher konventionellen barockisierenden Stuckaturen belegen die stilistische Übergangsphase. Die Malerei war aufgrund eines bereits früher vorgenommenen Überzuges teilweise bis zum partiellen Totalverlust geschädigt und bedurfte der Sicherung, Reinigung und Festigung. Retuschen wurden vorgenommen. Im Sockelbereich wurde aufgrund starker Versalzungen der Putz erneuert.

1 Wandgestaltung mit Landschaftsbild

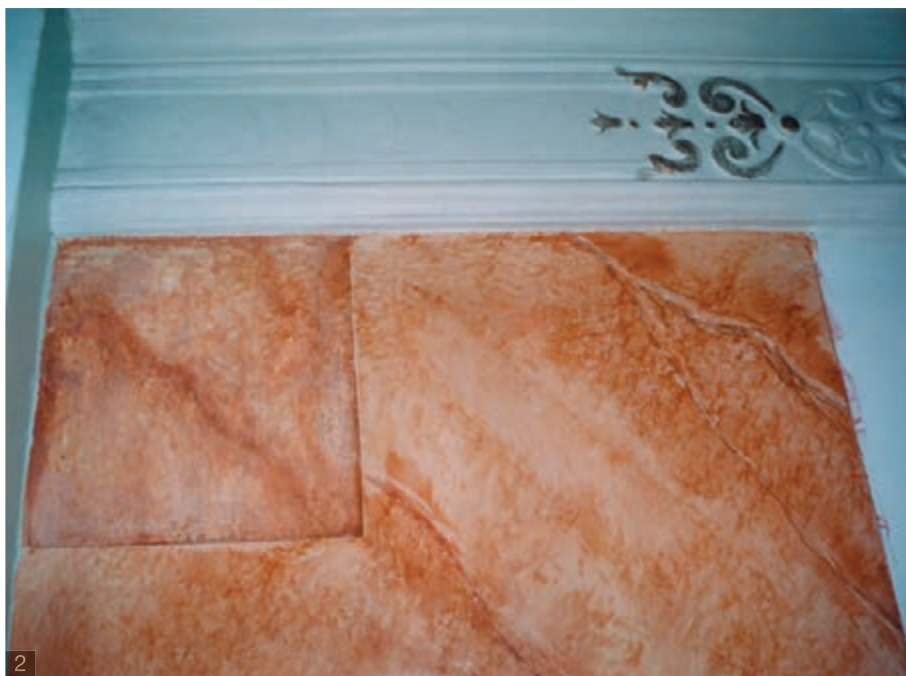
2 Wandssockel mit rekonstruierter Marmorierung und Befundfenster
