## **Die Kunst im Hause?** Treppenhausausmalungen in Dresdner Wohnhäusern

## Die Kunst im Hause - eine Einführung

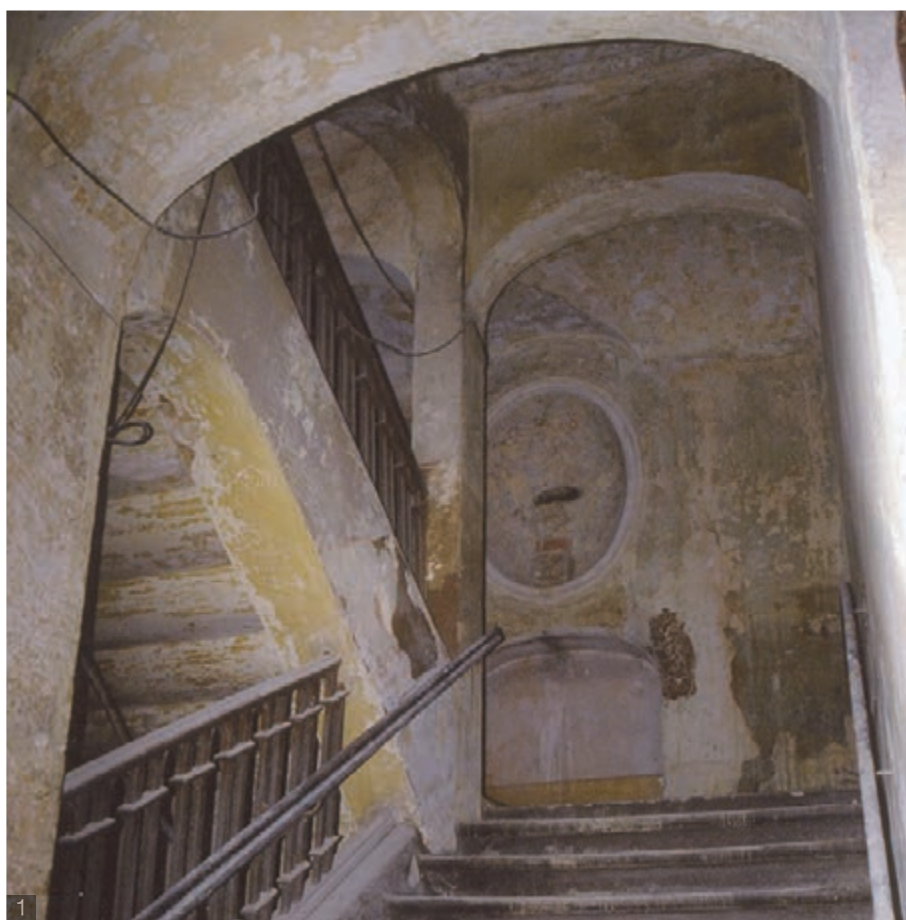
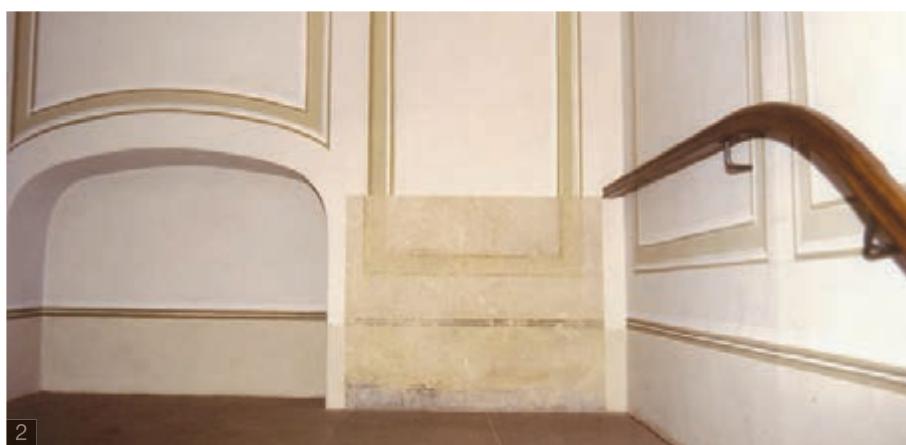
1 Das Treppenhaus vor Rekonstruktion der historischen Fassung

2 Ein Teilbereich der Wand, der als Vorbild für die Rekonstruktion diente, wird als unrestaurierter Originalbefund gezeigt

Das in den 90er Jahren umfangreichst instandgesetzte, teilrekonstruierte und modernisierte Gebäude ist Bestandteil der durch Matthäus Daniel Pöppelmann ab 1719 geplanten Anlage der Königstraße, die als Achse auf das 1731 neu gestaltete Japanische Palais ausgerichtet wurde und eine recht homogene und zurückhaltende Architektur aufwies. Die stadtbau-geschichtliche Bedeutung des Gebäudes war bereits zu DDR-Zeiten, nicht zuletzt vor dem Hintergrund ständig latenter Abrissbedrohung, Anlass für diverse Untersuchungen und Planungen, die schließlich in eine denkmalpflegerische Zielstellung mündeten. Ein bezeichnendes Element barocker Gebäudetypologie besteht in der Erlebbarkeit verschiedener sich steigernder Raumsequenzen, die hier auch in dem durch eine schlichte Haushalle eingeleiteten und etwas formenreicher sich präsentierenden Treppenhaus anklingt. Dessen aufgrund Befund rekonstruierte Fassung zeigt eine Kassettierung der Wände in Form gemalter Stuckimitationen, deren Farbtöne sich in der Wahl insbesondere von Grün deutlich von Farbgebungen des Barock und Rokoko abgrenzen und aus der Zeit um 1780 stammen dürften. Sie stellen somit das älteste der in dieser Broschüre vorgestellten Exemplare dekorativer Treppenhauseausmalungen dar.

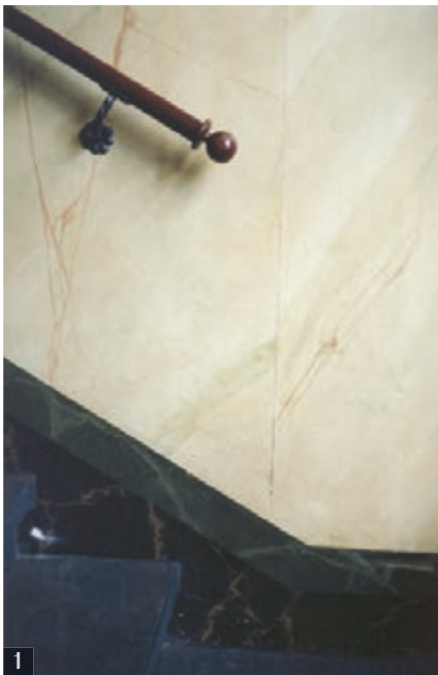
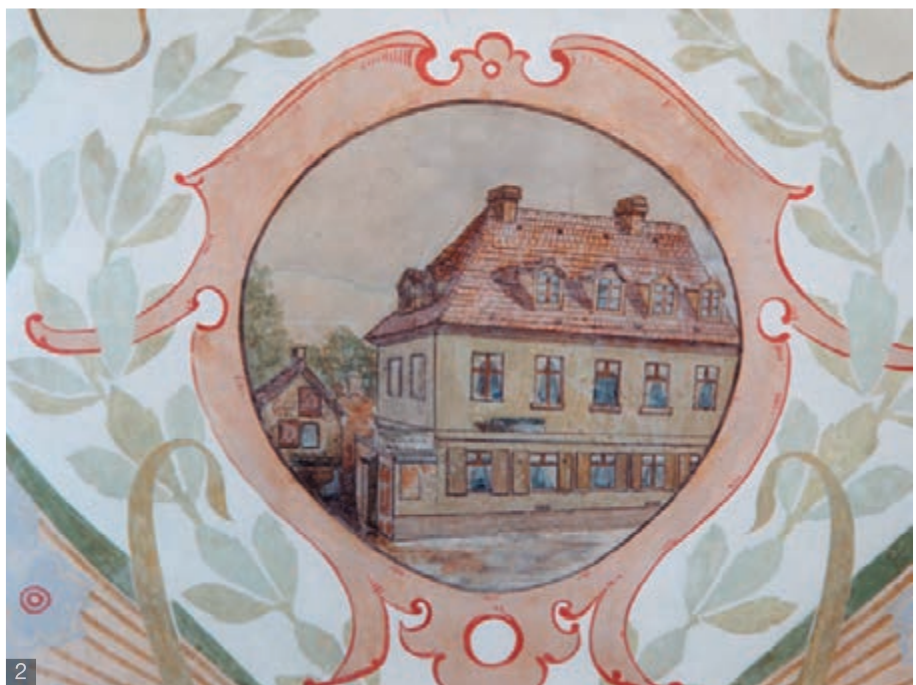
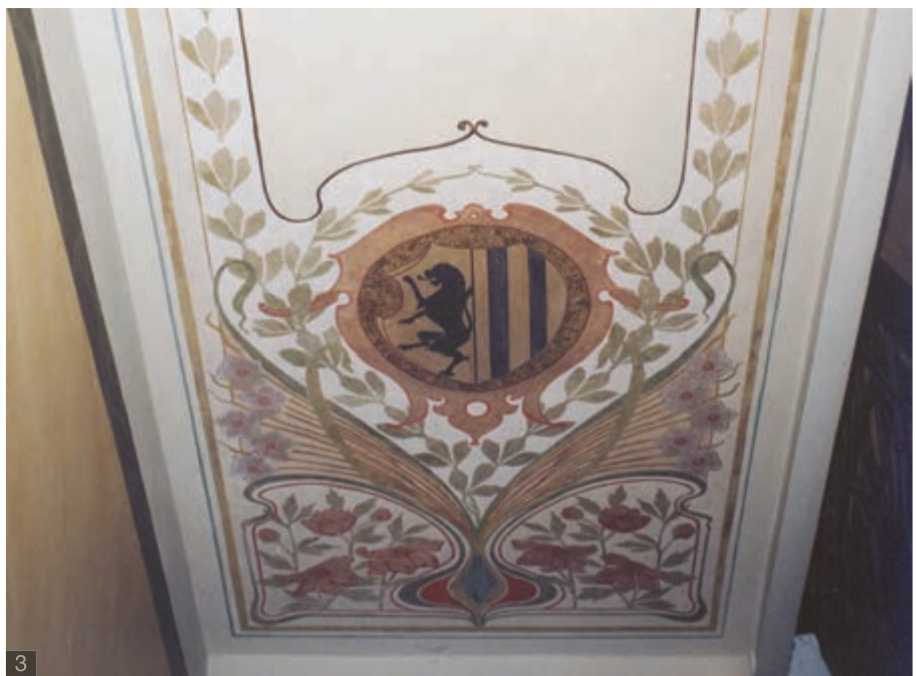
Während sich die Durchfahrt des Gebäudes neben einem Relief, diversen Puttendarstellungen an Wand und mittlerer Decke besonders durch umlaufende szenische Ritterdarstellungen im oberen Wandbereich auszeichnet, die sich nach einer Freilegung allerdings recht unscharf präsentieren, wurde das Treppenhaus vollständig rekonstruiert. Es zeigt großflächige Wandmarmorierungen sowie in floralem Jugendstildekor gehaltene Deckenuntersichten, die durch Medaillons akzentuiert sind.

- 1 Sockelgestaltung
- 2 Treppenuntersicht mit Medaillon: Darstellung der ursprünglichen Louisenstraßenbebauung
- 3 Deckengestaltung mit Wappen

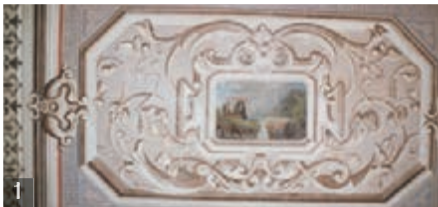
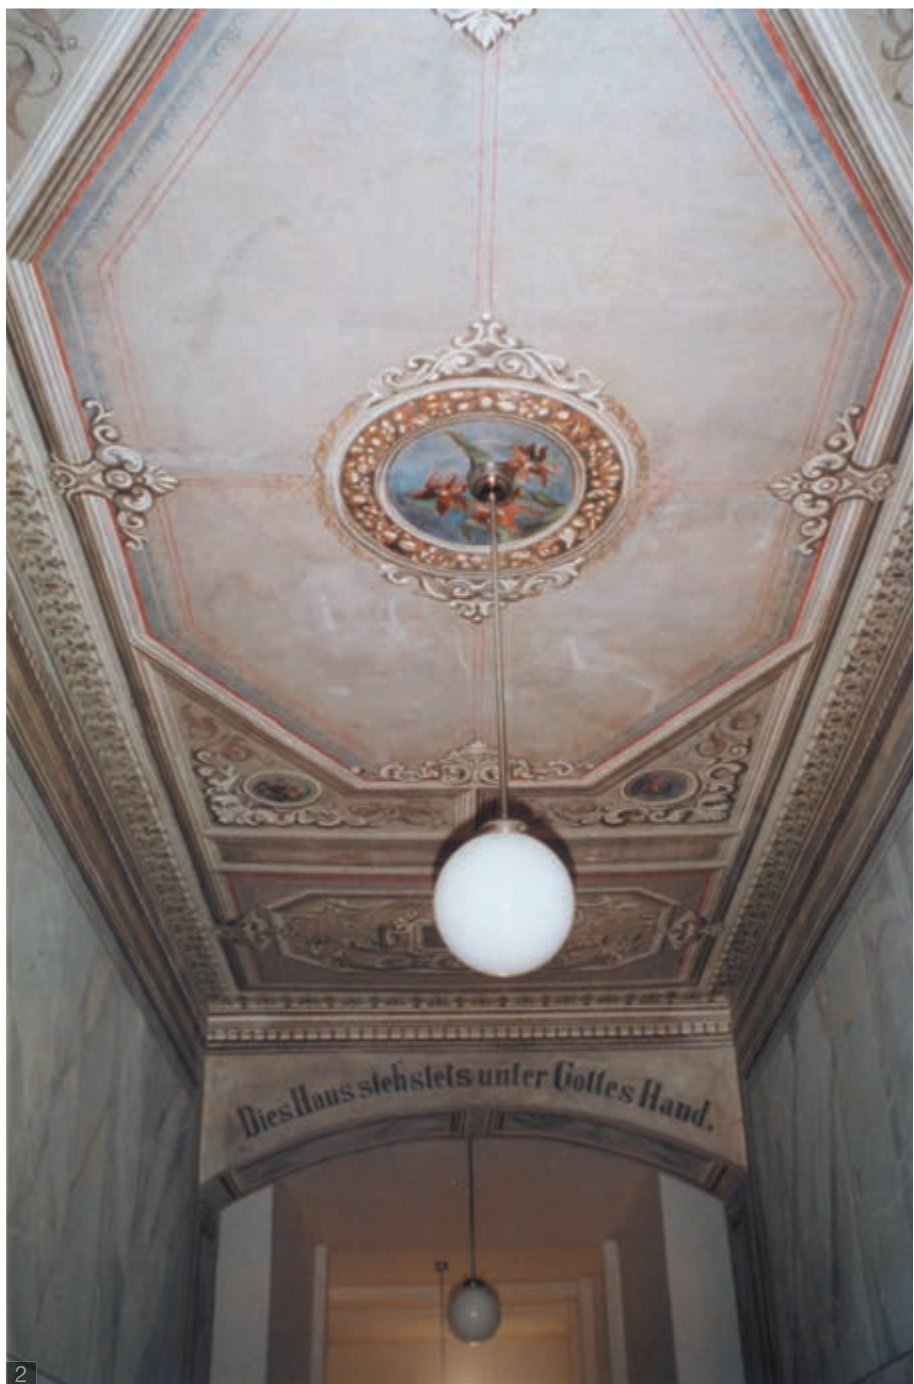
- 1 Detail der Deckengestaltung mit Landschafts-  
darstellung  
2 Wand- und Deckengestaltung des Eingangs-  
bereiches

Unter vier Folgefassungen fand sich als Originalfassung eine Wände und Decke gliedernde barockisierende illusionistische Graumalerei. Die qualitätvolle Ausführung zeigt Betonungen u.a. durch Zahnschnitt und Akanthus sowie Medail-lons und kartuschenartige Bildfelder mit naturalistischen Motiven, darüber hinaus Farbakzente in Rot, Rotbraun, Ocker und Blau. Gemeinsam mit der Marmor-imitation des Wandbereiches wird ein überzeugender Zusammenklang erreicht, der sich leider nicht im Treppenhaus fort-setzt. Hier bestand ursprünglich eine im Vergleich zum Entrée zurückhaltendere Gestaltung mit Betonungen u.a. durch gemalte Masken.

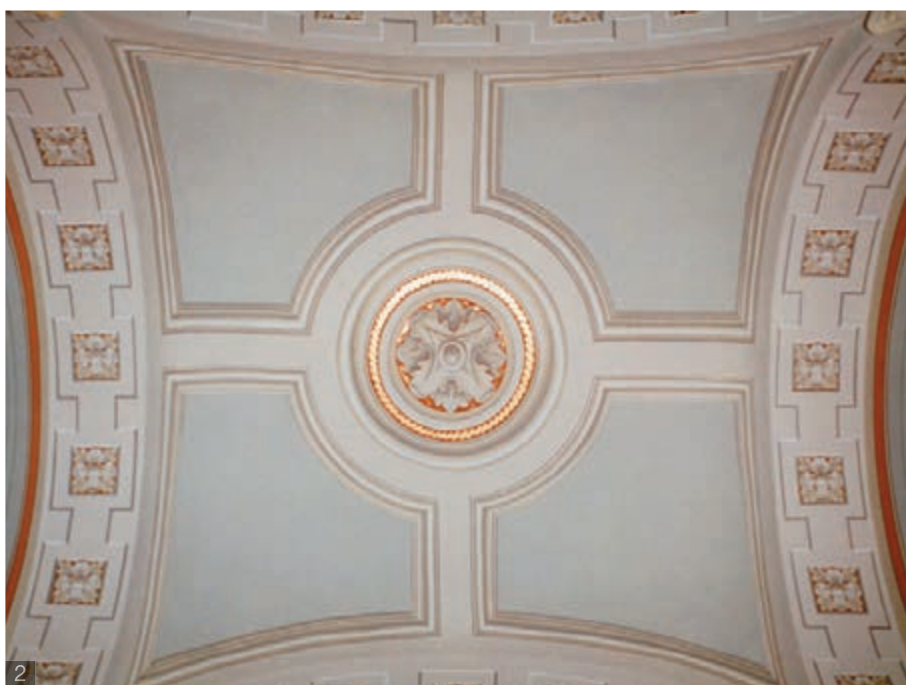
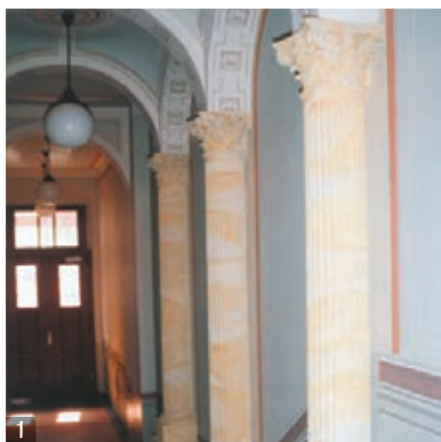
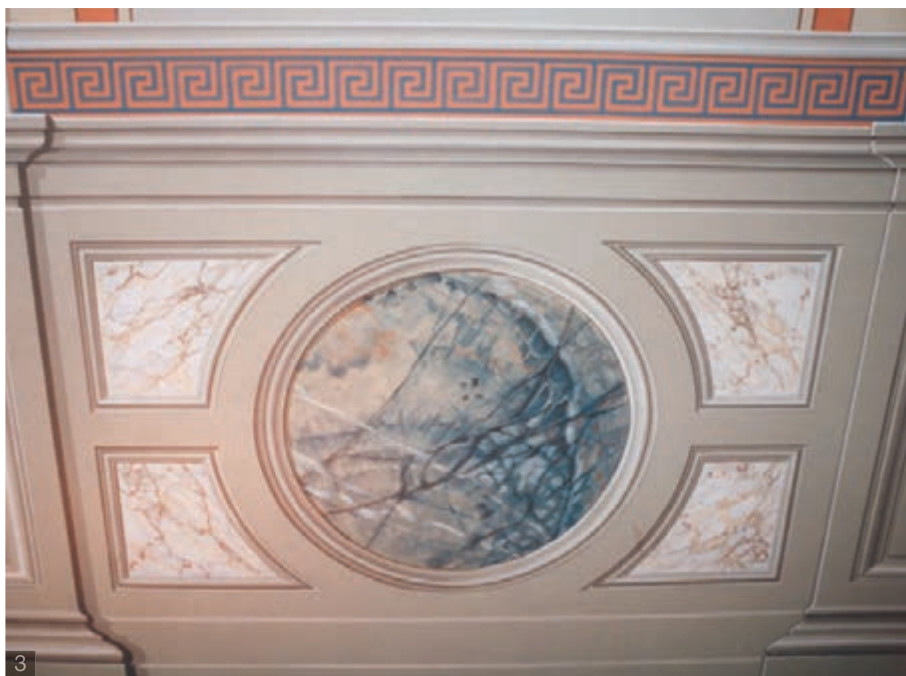
Das Entrée des Gebäudes fungiert zugleich als Durchgang zum Hofbereich, der Abzweig des Treppenhauses ist zurückhaltend in seine Gliederung eingefügt. Diese zeichnet sich in erster Linie aus durch eine additive Folge von Raumabschnitten, die durch Gurtbögen sowie im hinteren Bereich des Durchganges durch vorgestellte kannelierte und kapitellbekrönte Säulen auf hohen Postamenten (gehalten in Sandsteinimitation) geprägt sind. Diese plastische Gliederung stellt eine Besonderheit dar, die durch die gemalten Architekturgliederungen in Sockel-, Wand- und Deckenbereich, die sich im Übrigen auch im Treppenhaus fortsetzen, wirkungsvoll und schlüssig ergänzt wird. Bestimmt ist diese gemalte Fassung durch Kassettierungen, Marmorierungen, Postamente und (Mäander-)friese, sämtlich von zurückhaltender Architekturfarbigkeit.

- 1 Durchgang zum Hof
- 2 Deckengestaltung
- 3 Sockeldetail des Durchgangs mit gemalter Gliederung

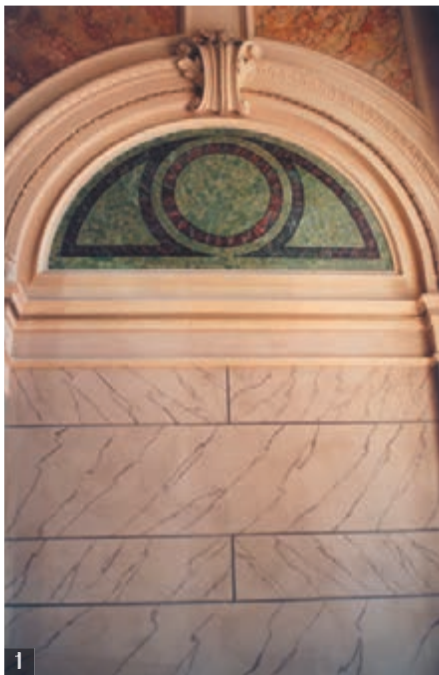
Die dreiteilige Durchfahrt, auf die sich die restauratorische Arbeit konzentrierte, zeichnet sich durch eine reiche Stuckausstattung, differenzierte Marmorimitationen in den Wandbereichen sowie eine vegetabile Ornamentik in Friesen und Deckenfeldern aus. Die gesamte Gestaltung ist geprägt von einem hohen Grad an architekturplastischer Durcharbeitung, in die sich die gemalte Quaderimitation der Wandflächen konsequent einfügt.

1 Wanddetail mit marmorierter Lünette  
2 Blick in Richtung Hof

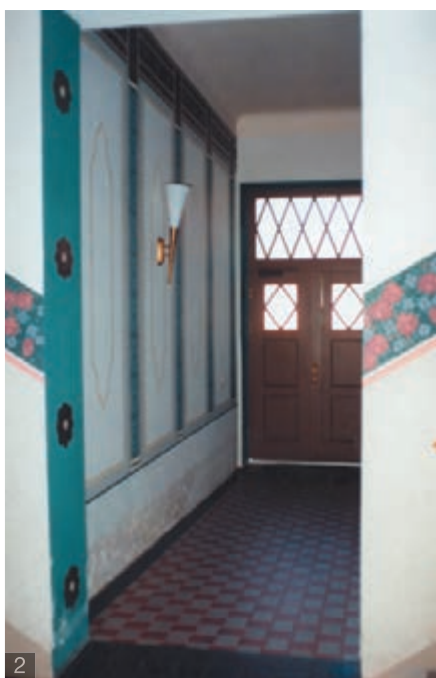
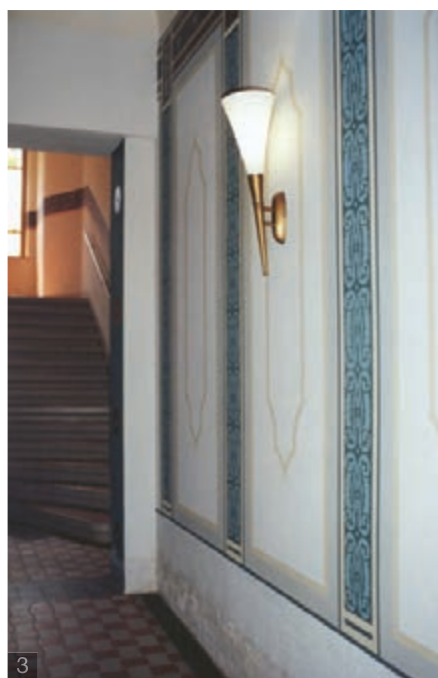
Die Befunduntersuchung des Jahres 2001 erbrachte für die Originalfassung eine unter Folgeanstrichen weitgehend vollständig vorhandene Befundlage. Sie ist, typisch für die sog. Reformkunst der Zeit und beim Objekt Alttrachau 4 besonders im Eingangsbereich sowie bei der Gestaltung der Treppenhausfenster ablesbar, geprägt durch einen insgesamt klassizierenden Aufbau und eine diesem stärker eingebundene Ornamentik; letztere zeigt sich bei aller Stilisierung von Blatt- und Blütenwerk doch eher heiter und festlich - ein Ergebnis der Farbgebung. Auf der Grundlage der Befundlage erfolgte eine komplette Rekonstruktion.

- 1 Eingangsbereich, Detail der Wandgestaltung  
2 Blick in Richtung Eingangsbereich  
3 Blick in Richtung Treppenhaus

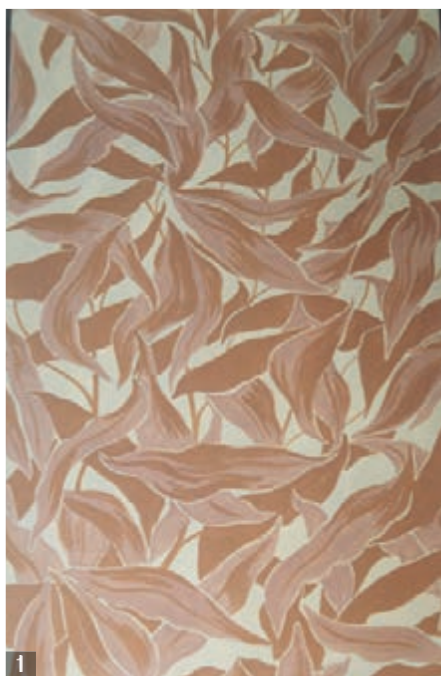
Die weitgehend rekonstruierte Fassung zeigt einen deutlichen Jugendstilein-schlag. Auffällig die Frauengestalten der Entrée-Wandbereiche, die sich von rah-menden Medaillons emanzipiert haben - ein typisches Merkmal der Ornament-auffassung des Jugendstils. Nennens-wert ebenso das stilisierte und flächig angelegte Blattornament.

1 Blattdekor des Wandbereiches  
2 Entrée, figürliche Wandgestaltung

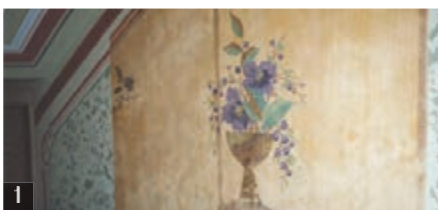
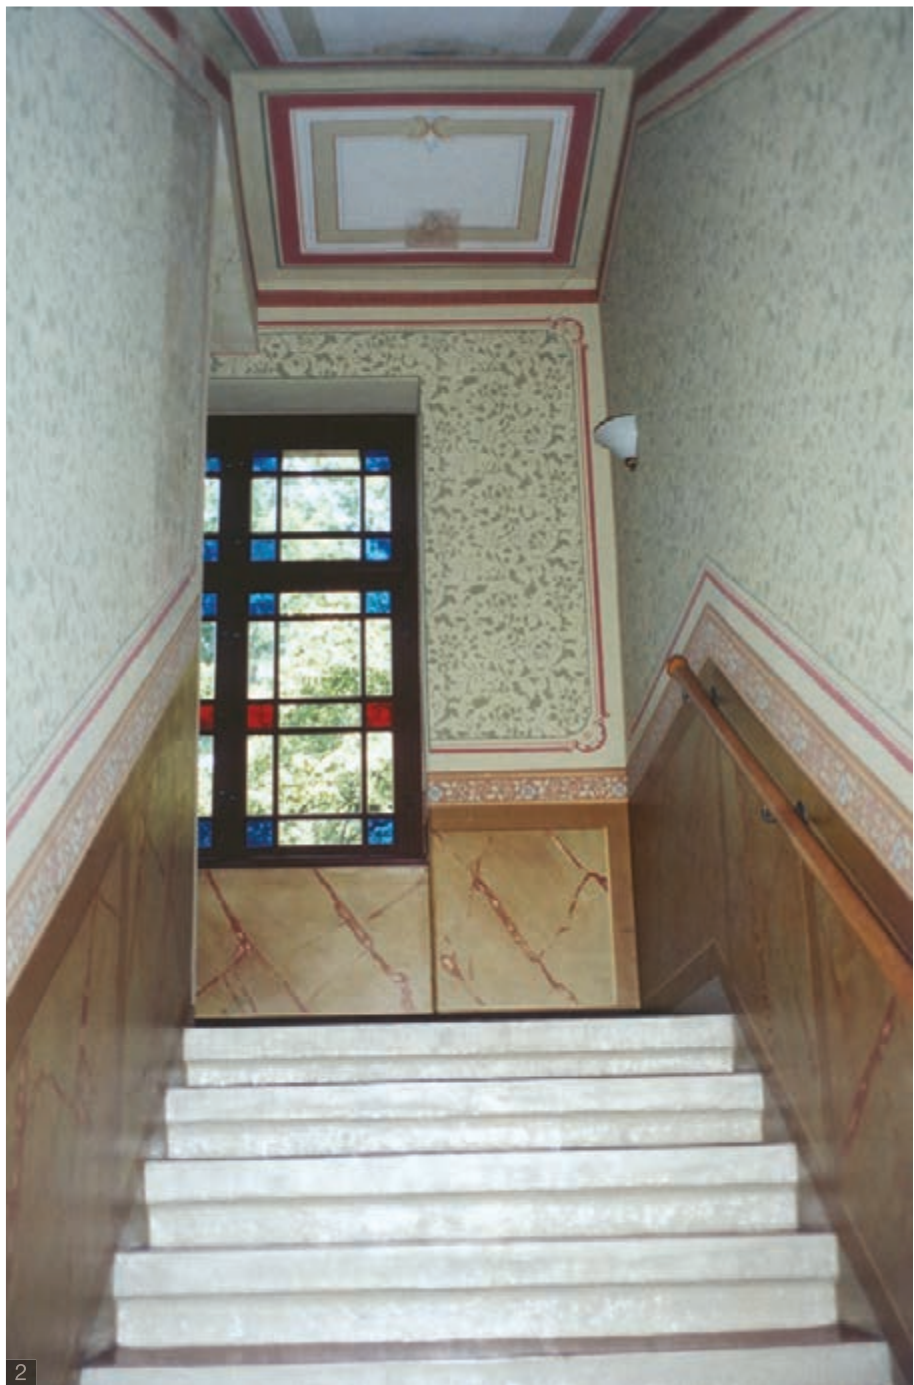
Das Gebäude wies im Treppenhaus zwei Fassungen auf. Die Fassung der Bauzeit, stilistisch vereinfacht an Renaissance- und Barockformen orientiert, zeigt im Deckenbereich florale Motive (Blumen, Akanthus), teilweise frei gemalt (Blumen), ausgeführt in Leimfarbentechnik. Die Wandflächen waren durch eine große Schablone gestaltet (Rahmung durch Bänder und Begleitstriche, Rahmenecken schabloniert), der in Öltechnik ausgeführte Sockel zeigte eine Marmorimitation mit gemalter Schattenfuge und abschließendem floralem Schablonenfries. Die ebenfalls gut erhaltene zweite (Art déco-)Fassung der 30er Jahre ist in Leimfarbentechnik auf Stärkeleimbasis ausgeführt und zeigt mehrschlägige Wandschablonen (Blumen, teilweise mit Vasen) und einen gestupften Sockel.

Das Nebeneinander zweier gut erhaltener und stilistisch deutlich die Entwicklung der Dekorationsmalerei vom ausgehenden 19. bis ins 20. Jahrhundert dokumentierender Fassungen sollte auch im instandgesetzten Zustand ablesbar bleiben. So zeigen Teilbereiche den freigelegten Originalbefund beider Ausmalungen. Ansonsten wurde die erste Fassung als gestaltgebend und stilistisch dem Gebäude näher stehend rekonstruiert.

1 Wandbereich des Treppenhauses mit Befundfläche der zweiten Fassung  
2 Treppenhaus mit rekonstruierter erster Fassung

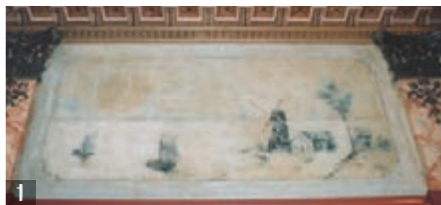
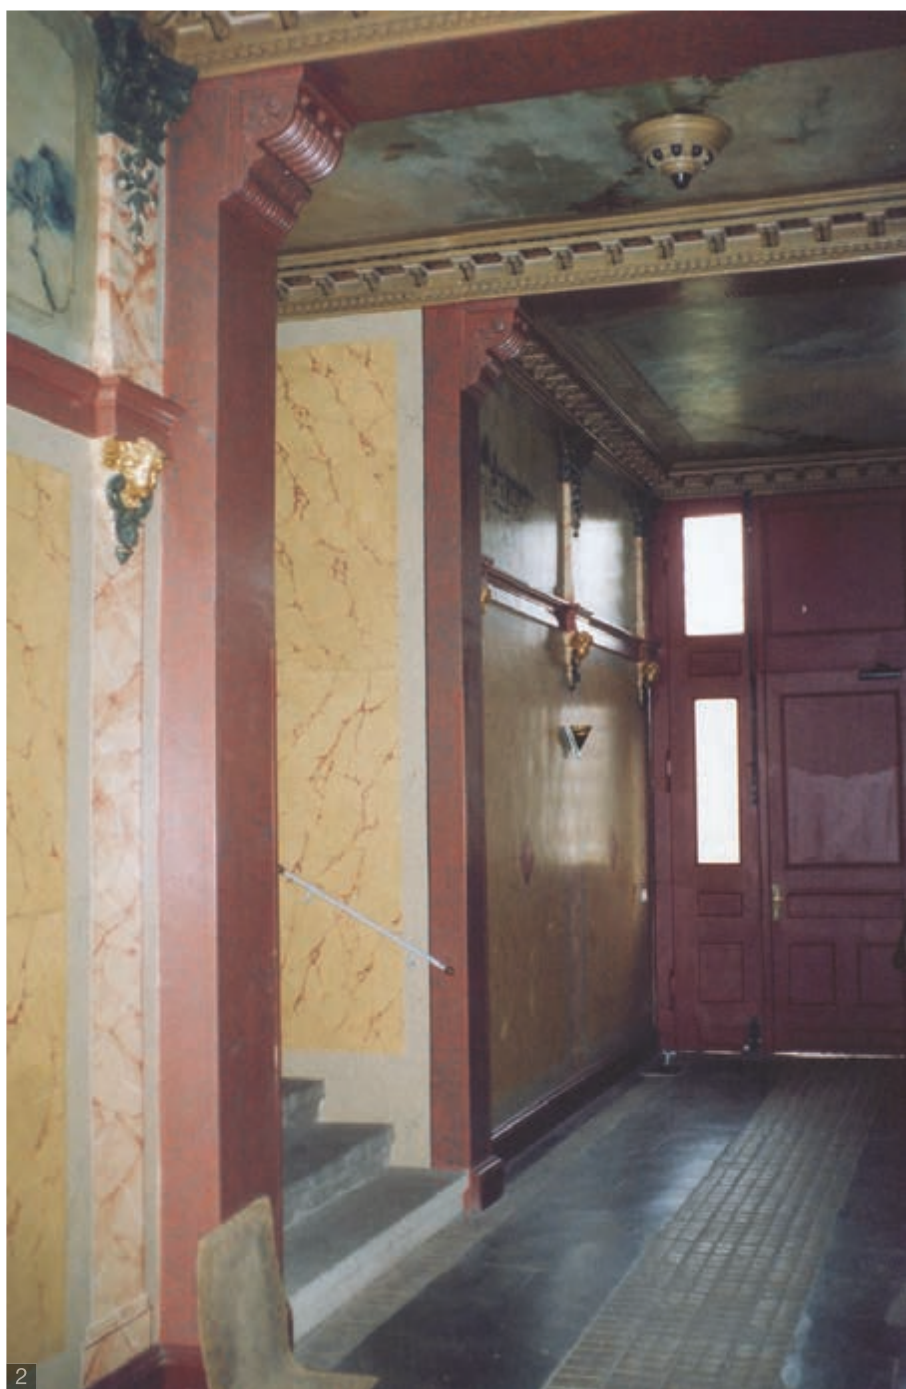
Aus der Bauzeit war die Erstfassung in den oberen Wand- sowie den Deckenbereichen der Durchfahrt sichtig erhalten geblieben. Sowohl Seeveduten in Blautonmalerei als auch Himmelsausblicke mit Putti und Frauenfigur, nicht zuletzt begleitendes Blattwerk und polychrome aufwändige Stuckaturen sind hier zu nennen. Die Befunduntersuchung erbrachte für die anderen Bereiche insbesondere qualitätvolle Marmorierungen an Wänden und Pilastern. Während die restauratorische Arbeit in der erhaltenen Sichtfassung überwiegend restaurierend vorging, wurden die marmorierten Bereiche weitgehend rekonstruiert, wobei Befundfenster den originalen Zustand dokumentieren. Das Ergebnis ist ein schlüssiges Gesamtbild der Neorenaissancefassung, bei der Alt und Neu dennoch nachvollziehbar unterschieden werden können; so ist etwa auch der ursprüngliche Bodenbelag mit all seinen Gebrauchsspuren belassen worden, so dass sich die Funktion als Durchfahrt gut ablesen lässt. Typologisch sehr schön ist das Detail, dass der mittlere Deckenspiegel in das abzweigende Treppenhaus hineingezogen ist, so dass bereits in der Perspektive diese Raumzäsur kenntlich ist.

1 Oberer Wandbereich mit restaurierter Vedute  
2 Blick in die Durchfahrt mit abzweigendem Treppenhaus

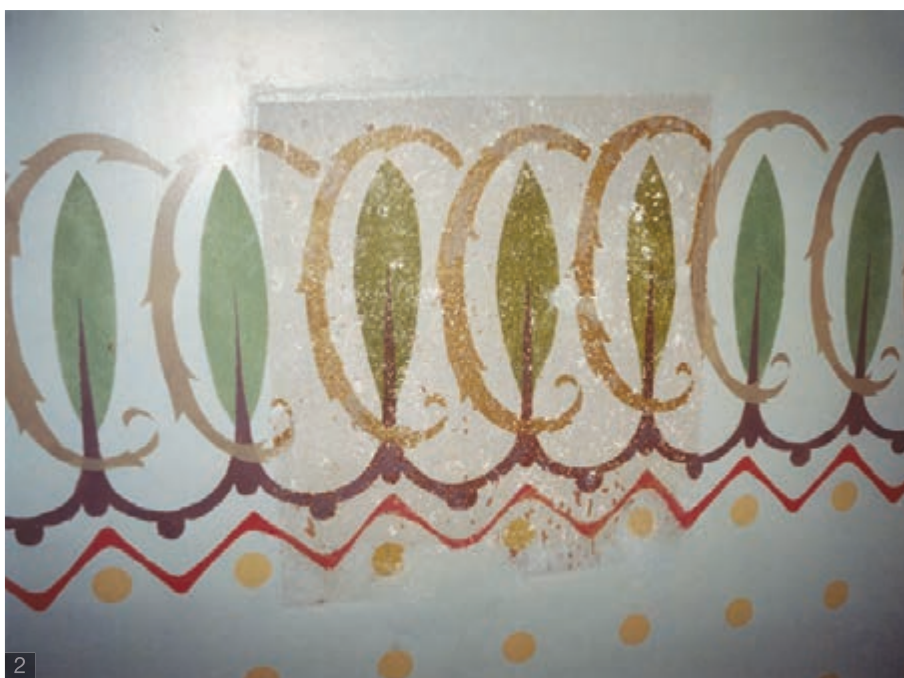
Die historische Fassung freizulegen wäre sicher unverhältnismäßig gewesen, sie ist jedoch durch ein Befundfenster optisch präsent.

2 Detail der Wandgestaltung mit Befundfenster

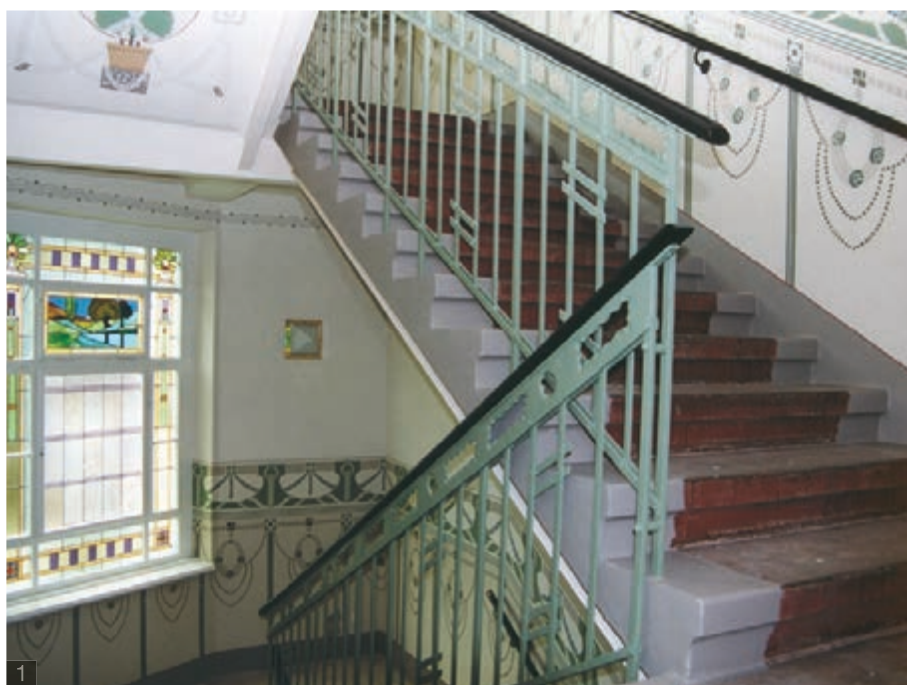
Durch Freilegungen konnte die originale Farbfassung erschlossen werden. Während an den Malereien der Decken nach Abwaschung von Folgeanstrichen teilweise mit Retuschen gearbeitet werden konnte, wurde die weitere malerische Ausgestaltung insbesondere des Sockelbereiches nach Originalbefund rekonstruiert. Im Formenvokabular dem geometrisierenden Jugendstil verpflichtet, ergibt sich im Zusammenklang mit den weiteren noch vorhandenen Raumelementen - Treppengeländer, Farbverglasung der Treppenhausfenster, Wohnungseingangstüren - ein schlüssiges und dem Zustand der Bauzeit sehr nahes Gesamtbild.

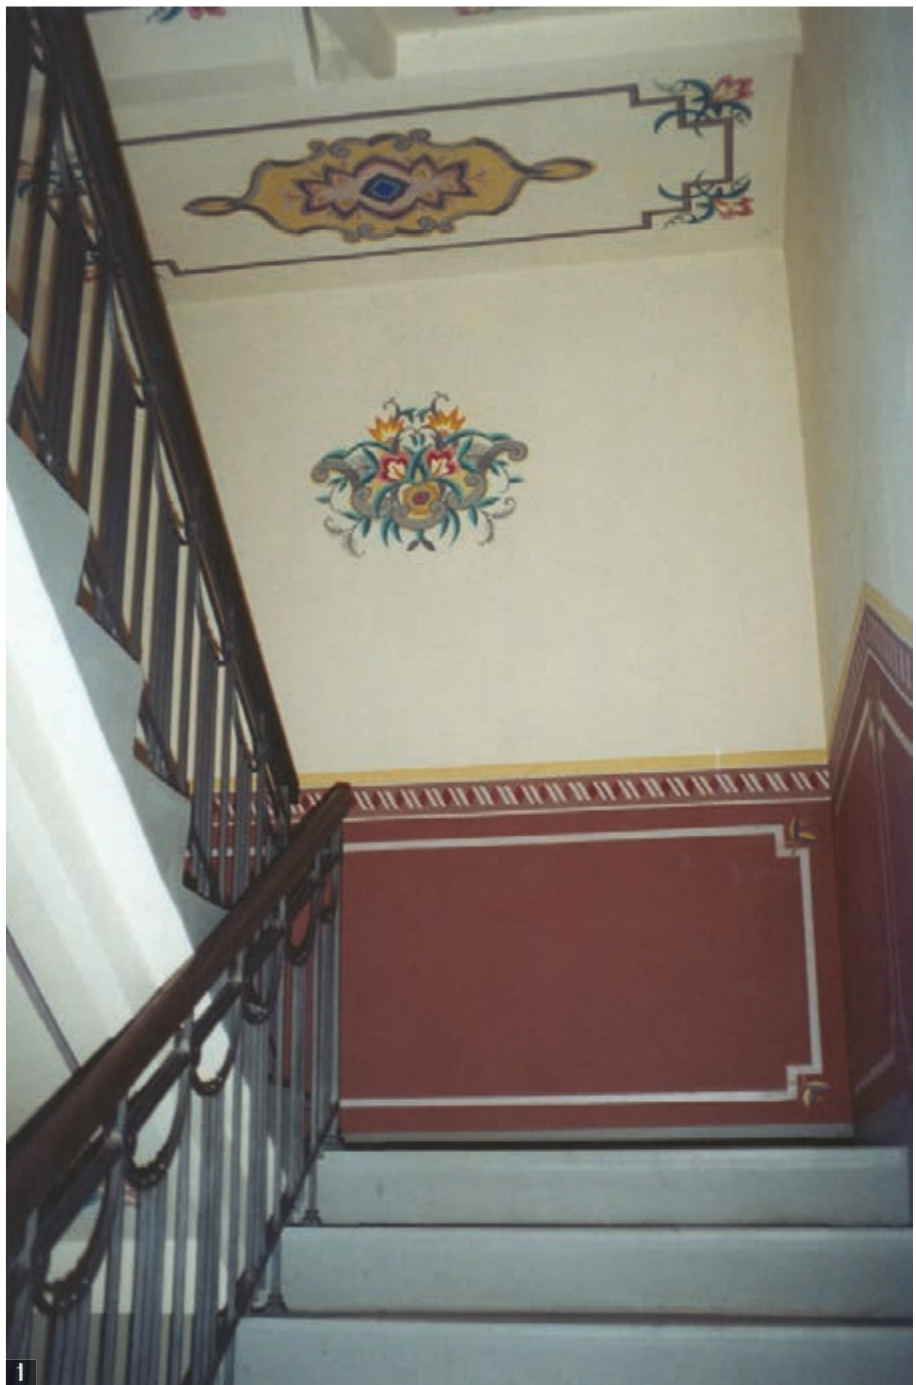
Das Wohnhaus birgt über einer Jugendstilfassung eine komplett sichtbar erhaltene Art déco-Dekoration, die sich durch eine sehr qualitätvolle Ausführung, besondere Details (etwa Supraporten-Malerei zur Hervorhebung der Wohnungseingangsbereiche) sowie eine kräftige Farbgebung auszeichnet. Im Zuge der Sanierung wurden Teilbereiche (Sockel) rekonstruiert, die Wand- und Deckenornamente wurden überarbeitet.

1 Sockel-, Wand- und Deckengestaltung in Art déco-Manier

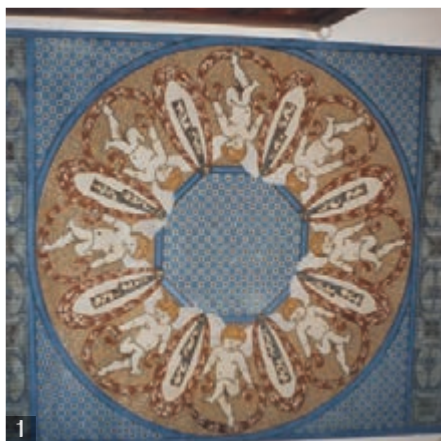
Die Wandbereiche des Treppenhauses wurden im Zuge der Gebäudesanierung monochrom weiß gefasst. Das „Herzstück“ der Gestaltung jedoch, die Deckenbemalung der Treppenhaushalle, wurde restauratorisch überarbeitet und ist sichtlich erhalten geblieben. Sie zeigt ein in ein großes dekorativ gehaltenes Feld eingebundenes Medaillon mit Girlanden tragenden Knaben. Die Grundfarbigkeit changiert markant zwischen Mittelblau und Ocker, die stilistische Orientierung zeigt Formen des ausgehenden (geometrisierenden) Jugendstils wie der Reformkunst.

1 Decke der Eingangshalle mit Knabenreigen  
2 Außenansicht der Villa

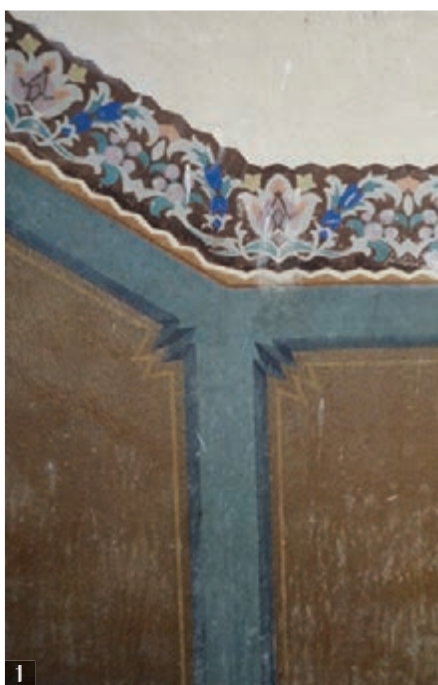
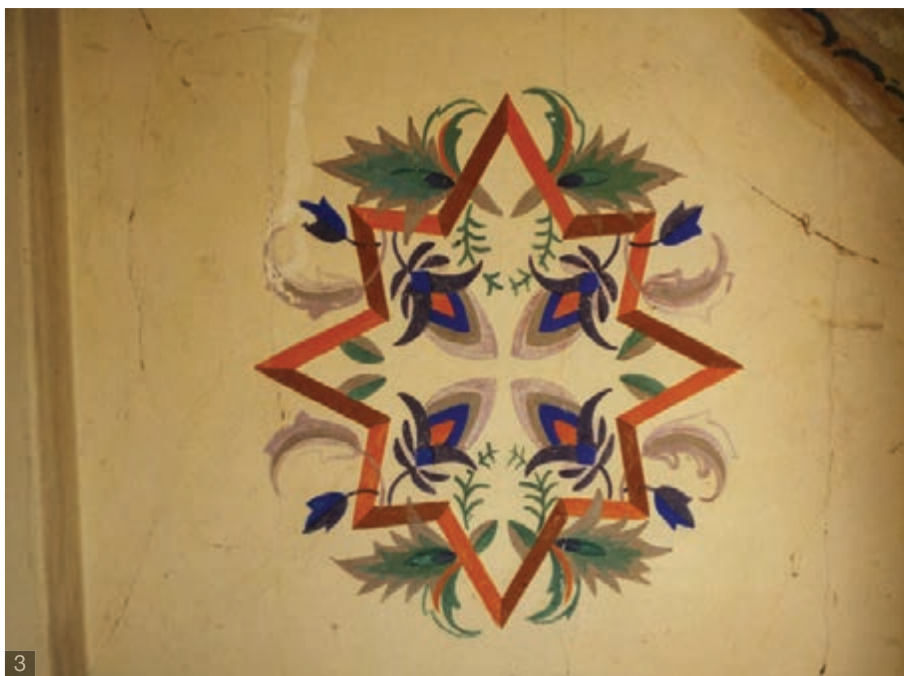
Eine sichtig erhaltene Art déco-Fassung im Treppenhaus zwischen Keller- und Dachgeschoss zeichnet das Objekt besonders aus. Trotz teilweiser Schädigungen durch Nässeeinwirkung ist eine weitere Überlieferung dieses Zeugnisses erwünscht.

1 Kieler Straße 39, Sockelgestaltung

3 Kieler Straße 39, Dekoration der Treppenuntersicht

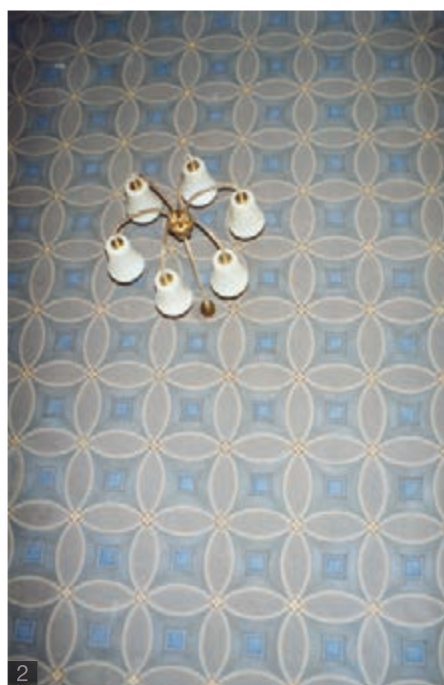
Die durch dunkle Holzbauelemente geprägte große Diele wird von einer durch ein Flächenornament in Blau- und Grautönen geschmückten Decke überspannt. Das Dekor basiert auf sich überschneidenden Kreisen. Auch eine Seitennische zeigt an geometrischen Grundformen orientierte Gliederungen.

2 Selliner Straße 16, Deckendekoration

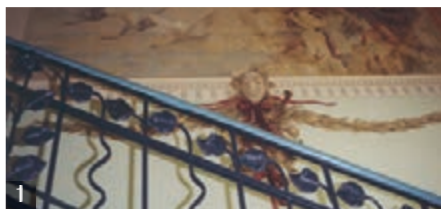
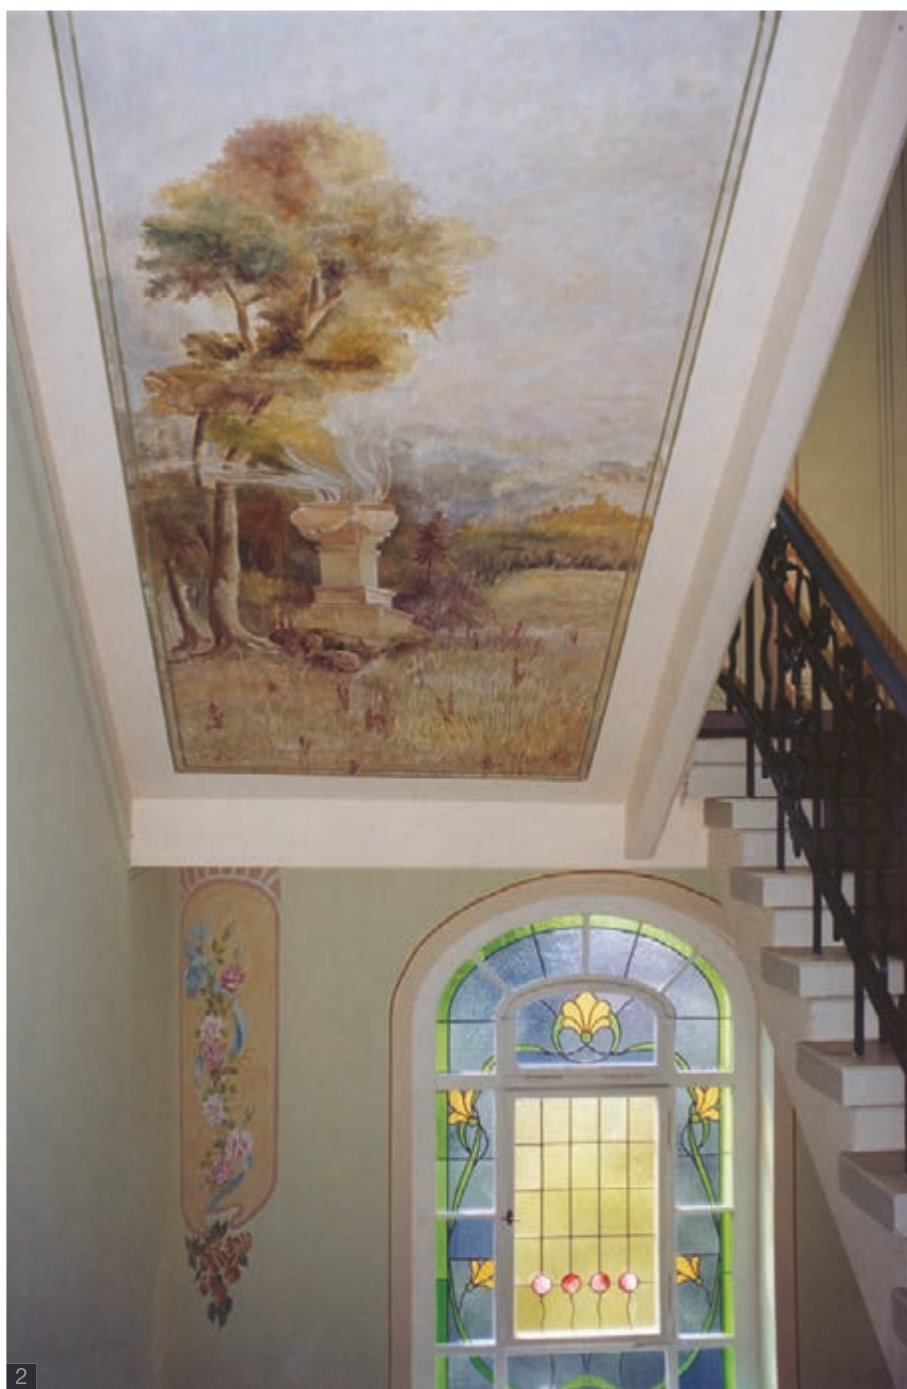
Der rückwärtige Gebäudezugang führt in ein Treppenhaus, das eine weitgehend erhaltene und im Zuge der Gebäudeinstandsetzung teils rekonstruierte, teils aufgearbeitete aufwändige Jugendstilausstattung zu bieten hat. Qualitätvolle Landschaftsdarstellungen der Treppenuntersichten und der Wandfelder des obersten Geschosses stehen neben floralem, teils figurativem Dekor der Eckbereiche oder der Podestuntersichten. Hervorzuheben sind die außergewöhnlichen Wandarrangements des obersten Geschosses mit Girlanden, Musikinstrumenten und Fratzen. Die Wandflächen sind ansonsten monochrom gehalten und nur durch gelegentliche lineare Akzente gegliedert. Das Zusammenwirken von malerischer Ausstattung mit den Farbglasscheiben der Treppenhausfenster sowie dem Jugendstilgeländer führen nicht zuletzt aufgrund des Nebeneinanders von Stilisierung und naturalistischer Wiedergabe, die sich auch in einer unterschiedlichen Farbpalette niederschlagen, zu einem etwas eigentümlichen und singulären Gesamtbild.

1 Wandgestaltung im obersten Treppenhausgeschoss

2 Treppenuntersicht, Wanddekoration und Farbverglasung im Zusammenklang

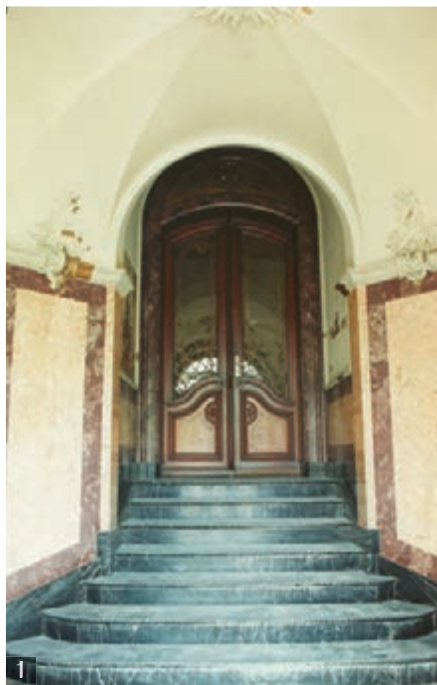
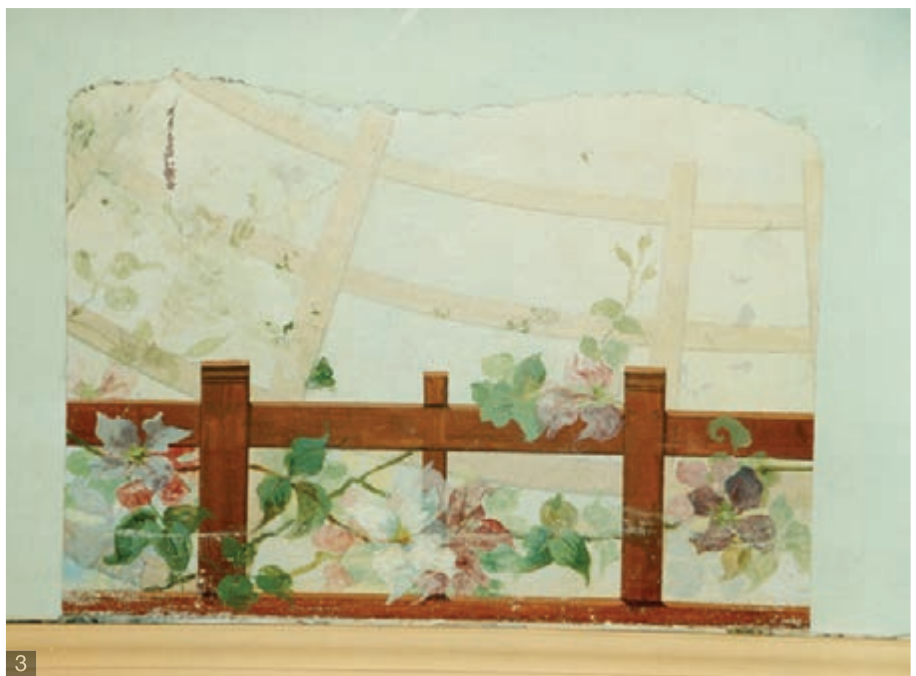
Weitgehend unter späteren Anstrichen erhaltene Originalfassungen an Fassaden, in fast sämtlichen Innenräumen, an Türen, Stuckaturen etc. fügen sich mit Architektur und Bauplastik zu einem geschlossenes Gesamtbild, das Geschmack und Anspruch des Auftraggebers, des Privatiers Georg Paul Scheibe, ablesen lässt. Von den qualitätvollen Ausstattungsdetails im Entrée- und Treppenhausbereich seien besonders hervorgehoben: In den Lünetten des sternartig überwölbten Eingangsbereiches wie auch den Wandfeldern des Übergangs zum Foyer finden sich sehr gut erhaltene, lasurartig aufgebaute Mosaikimitationsmalereien, die Gewölbekappen sind mit Bandelwerksmalerei, ebenso lasurartig in Ölwachstechnik ausgeführt, geschmückt; ansonsten wird im Eingangsbereich „die Natursichtigkeit der Fassade durch die Verwendung von Marmor, Marmorimitation ... wieder aufgenommen“ (Befunduntersuchung); die quadratische Decke des Gewölbes gibt, durch eine rustikal gestaltete Holzvoute eingeleitet, den illusionistischen Blick durch ein beranktes Pergoladach frei. Die Malereien zeigen teilweise Übereinstimmungen mit den Ausmalungen im Foyer des Finanzministeriums (1895 unter Leitung von Hofmaler Schultz und zahlreicher Dekorationsmaler (u.v.a. Robert Hausmann, Julius Hilscher) ausgeführt).

- 1 Eingangsbereich mit Marmorimitationen
- 2 Eingangsbereich: freigelegte Mosaikimitationsmalerei
- 3 Treppenhaus: Detail des Deckenplafonds mit Pergolaillusion

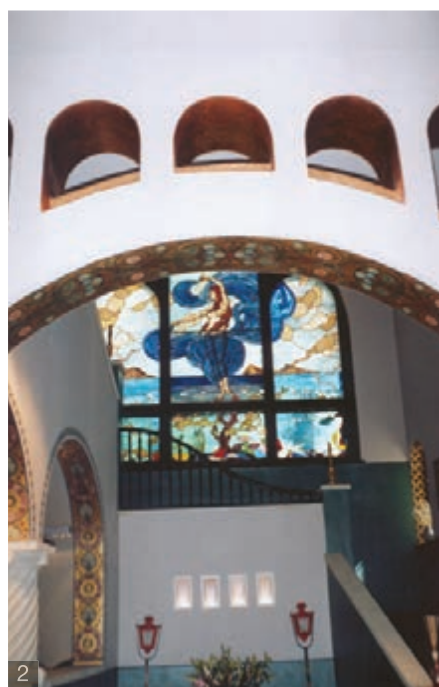
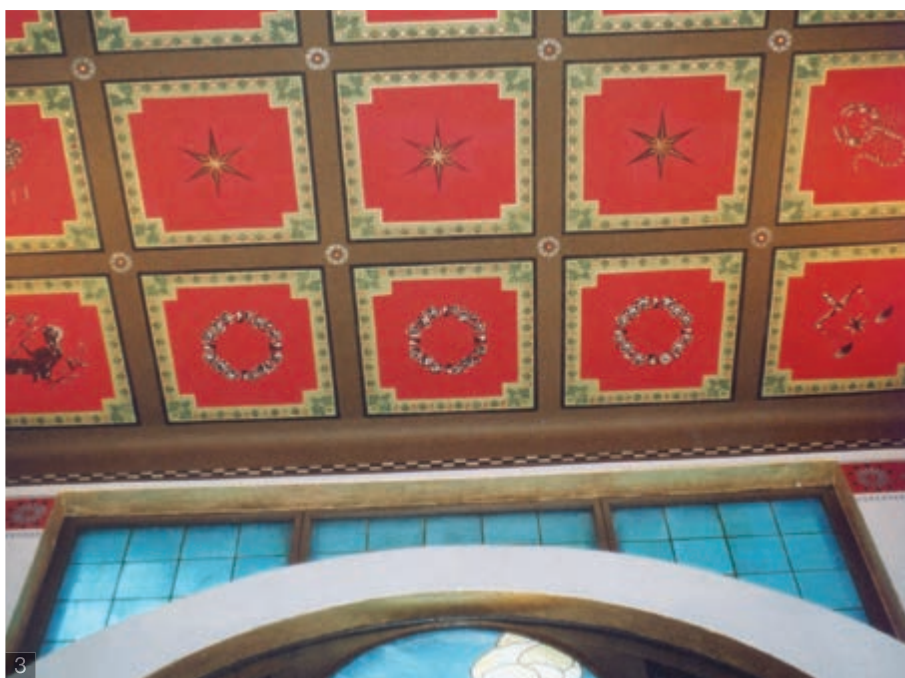
Das durch den Architekten Prof. C. Weichardt für sich selbst entworfene Landhaus ist in seiner Inszenierung und architektonischen Ausprägung durchaus von späthistoristischen Merkmalen geprägt, die teilweise vom Formenvokabular des Jugendstils beeinflusst und zugleich einem von spätrömischer Villenarchitektur beeinflussten Bautyp verbunden sind. Bei der Organisation der Grundrisse ist die besondere Lage mit beeindruckendem Blick ins Elbtal thematisiert. So sind die mittleren Räume zum Tal hin trapezförmig aufgeweitet und münden im 1. und 2. Obergeschoss auf große Terrassen, die den Genuss des Blickes in die Landschaft ermöglichen. Die große Treppenhalle ist durch sehr qualitätvolle dekorative Vergoldungen und Ausmalungen der Bögen und Laibungen sowie durch die großflächige gemalte Kassettierung der Decke in dunklem Rot (und geschmückt durch astronomische Symbole) ausgezeichnet. Diese Bereiche wurden im Zuge der Gebäudesanierung freigelegt und restauratorisch überarbeitet bzw., wo erforderlich, rekonstruiert. Rekonstruiert wurden auch die Sockelfarbgebung sowie diverse Schablonierungen. Erwähnt sei, dass auch die weiteren Räume malerisch oder durch Tapeten bzw. Holzvertäfelungen ausgestattet waren und sich offenbar so zu einem gestalterischen Ganzen fügten, das sicher dem Entwurf des Architekten entsprang. Leider sind hiervon nur Rudimente vorhanden. Gleichwohl ist der Anspruch, ein landschaftlich wirksames und rundum durchgestaltetes Gesamtkunstwerk zu schaffen, nach den umfangreichen Sanierungsmaßnahmen in beeindruckender Weise wieder ablesbar.

- 1 Die Villa in einer historischen Ansicht
- 2 Die große Treppenhalle nach der Instandsetzung/ Restaurierung
- 3 Die Decke der großen Treppenhalle nach der Restaurierung

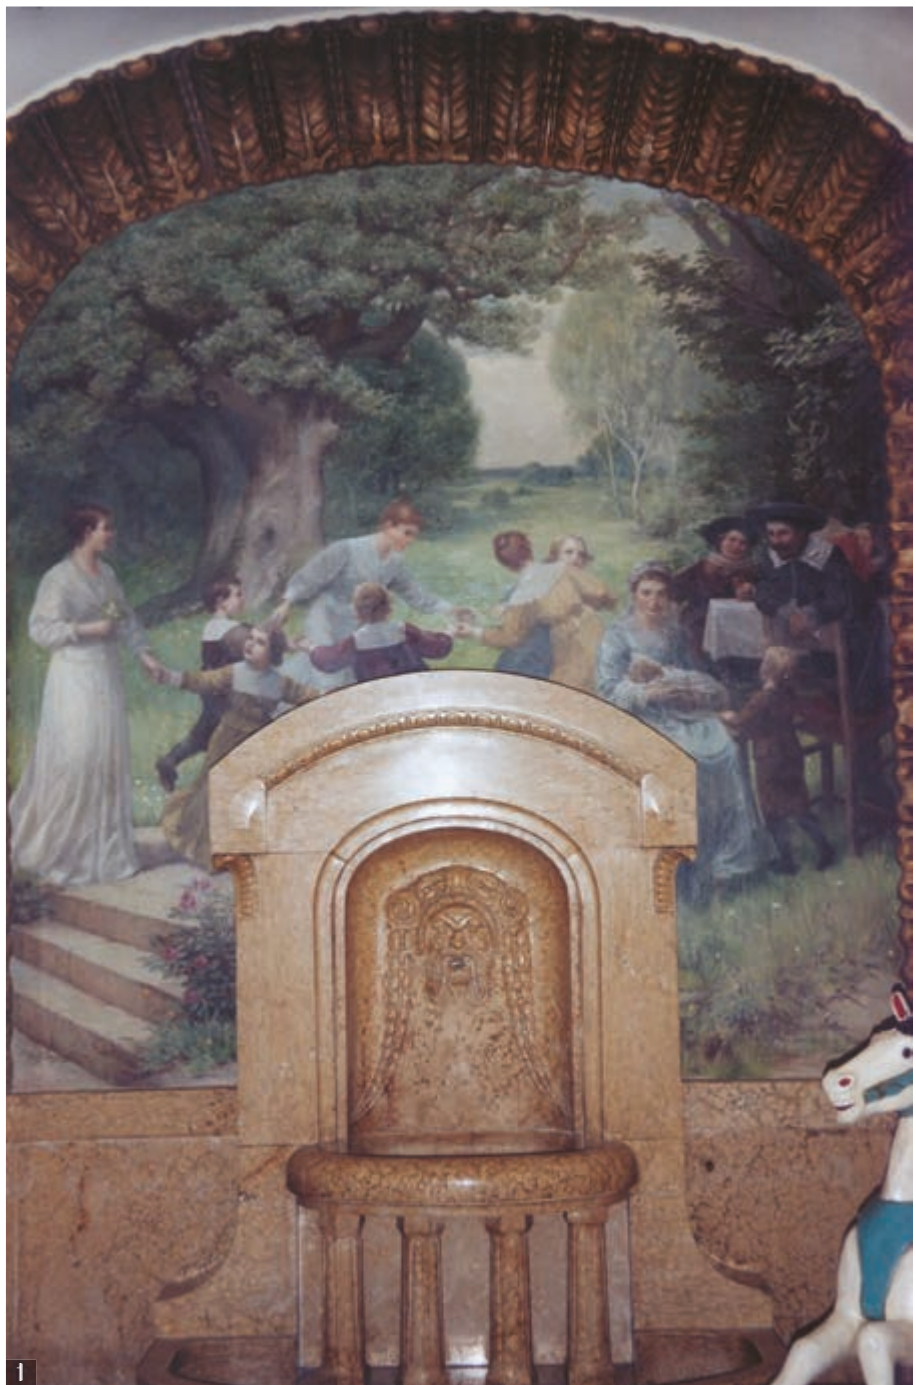
Die als Sommersitz für den Fabrikanten Eschebach errichtete Villa (mit Kutscherhaus) erregt bereits durch ihren üppigen, von aufwändigen Holzelementen und dekorativen Fassadenmalereien geprägten Schweizerhaus-Stil Aufmerksamkeit. Qualitativer Anspruch und dekorativer Aufwand setzen sich im Innern fort, wenn auch hier stilistisch eine etwas andere Haltung zum Tragen kommt. Im Zuge der Sanierung kam in Vestibül und Treppenhaus eine sehr eigentümliche und hochwertige Ausmalung zum Vorschein, die Jugendstilelemente aufweist, aber bereits, wie die Bändigung und regelmäßigere Organisation der Ornamente zeigen, schon deutlich vom Reformstil geprägt ist. Ein Wandbild an der Stirnwand des Vestibüls, versehen mit einer Signatur, zeigt eine in sehr guter malerischer Qualität ausgeführte Festszenerie in einem parkähnlichen Ambiente. Durch einen vorgelagerten Wandbrunnen erscheint das Motiv als ein Ausblick. Das breit überwölbte Treppenhaus mit Stichkappen ist von dichtem und sehr dekorativem Ranken- und Bandwerk geprägt, bei dem die zahlreichen goldfarbenen Elemente sehr schön mit dem dezenten Fonds von Gewölben, Kappen und Wandflächen zusammenspielen. Die Bogenfelder zeigen neben Kranzschmuck kindlich-ländliche Genreszenen. Die Sockelbereiche prägen Marmorverkleidungen mit Inkrustationen.

1 Stirnwand des Vestibüls mit Wandbrunnen und Wandbild
