## **Die Kunst im Hause?** Treppenhausausmalungen in Dresdner Wohnhäusern

## Die Kunst im Hause - eine Einführung

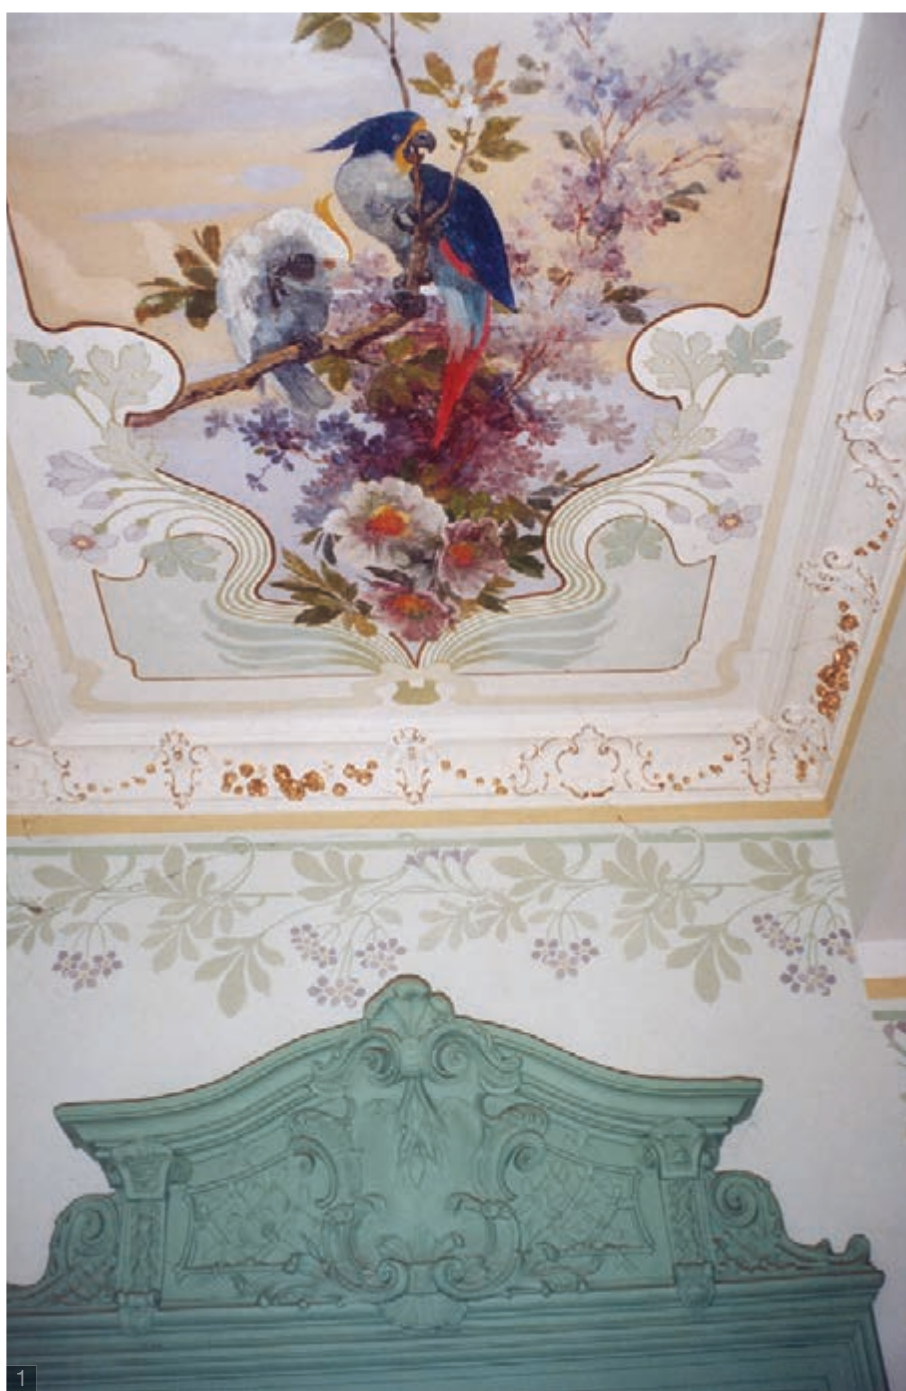
Das seitlich zugängliche Treppenhaus zeigt eine weitgehend rekonstruierte dekorative Fassung in Formen des floralen Jugendstils. Sockelbereiche mit abschließender Bordüre, obere Wandabschlüsse sowie Podest- und Treppenuntersichten ergeben ein stilistisch und farblich stimmiges, aber dennoch abwechslungsreiches Gesamtbild, das mit den etwas konventionelleren (rokokisierenden) Supraporten ebenso kontrastiert wie mit dem eine exotische Vogeldarstellung zeigenden Deckenbild des Erdgeschosses.

1 Deckenbild und Supraporte des Erdgeschosses, Ausschnitt

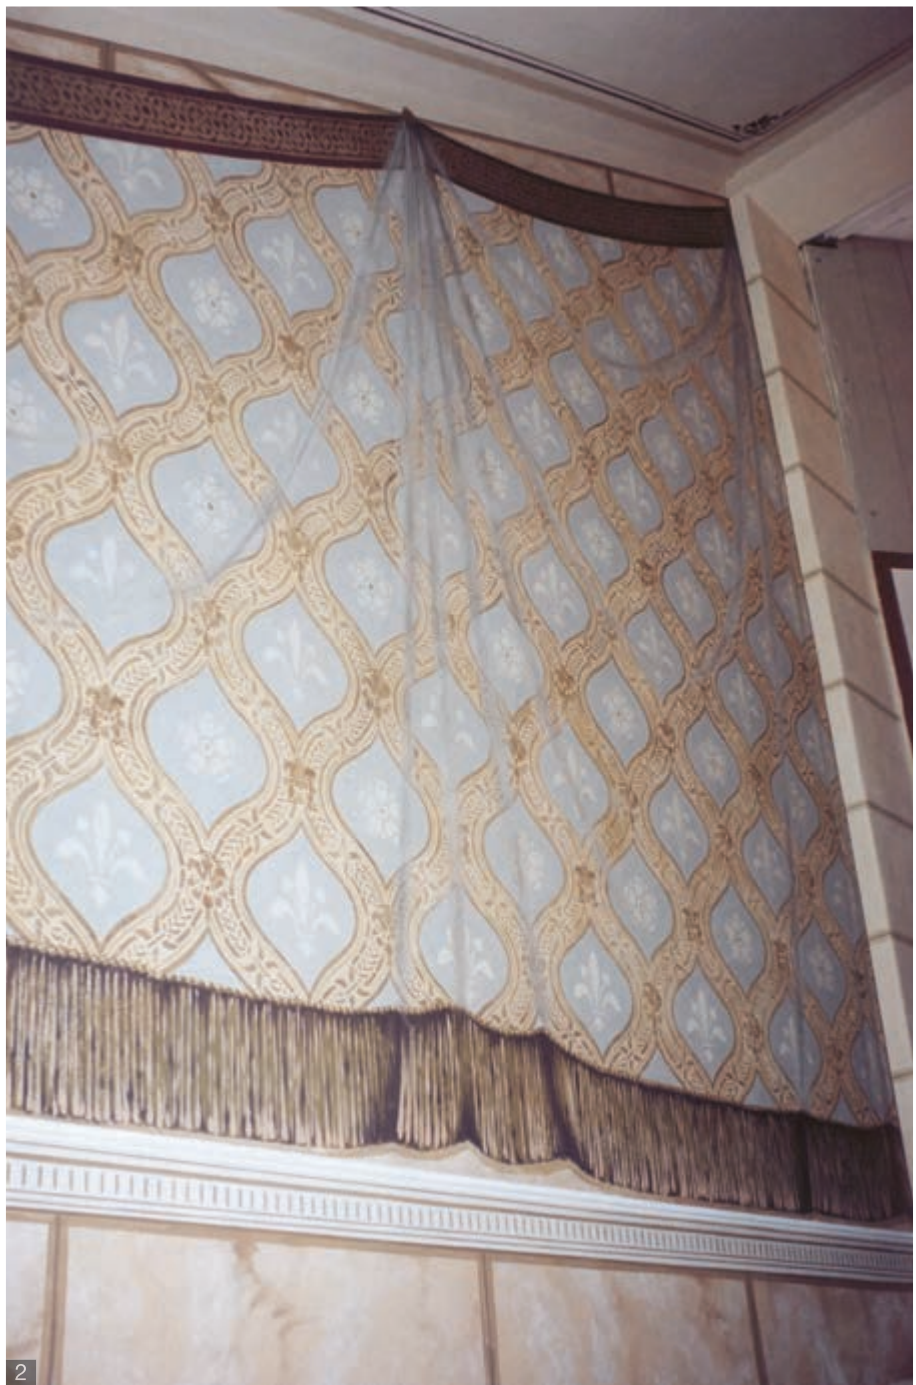
Die opulente Neorenaissance-Villa, unter Wahrung einiger baulicher Relikte der Vorgängerbauten in einem ehemaligen Weinberg errichtet, wird seit einigen Jahren durch die Nachkommen der ehemaligen Erbauer einer sukzessiven Instandsetzung nach denkmalpflegerischen Gesichtspunkten unterzogen. Die qualitätvolle und aufwändig ausgeführte Architektur stellt einen der markanten Akzente in der Sequenz der Villenbauten am Elbhang dar. Der repräsentative Anspruch setzt sich auch im Innern fort, wobei eine Splittung in mehrere Wohneinheiten eine teilweise Verunklärung insbesondere des Zusammenhangs von Treppenhaus und Wohnräumen darstellt. Die Ausstattung des durch einen vorgelagerten Portikus erschlossenen Treppenhauses zeigt als Besonderheit eine (rekonstruierte) Stoffimitationsmalerei: es wird die Illusion erzeugt, dass marmorverkleidete Wandflächen durch einen dekorativ gemusterten Wandvorhang verhängt sind.

1 Gebäudeansicht der Nordseite mit Treppenzugang, Zustand vor der Sanierung  
2 Wandgestaltung des Treppenhauses mit Vorhangimitation

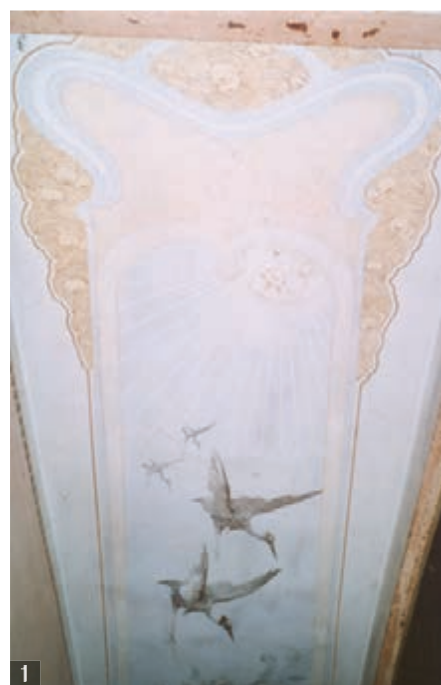
1 Bautzner Landstraße 98, Treppenuntersicht mit  
Sonne und Vogeldarstellungen, Ausschnitt  
2 Oskar-Pletsch-Straße 8, Blick in das Treppenhaus

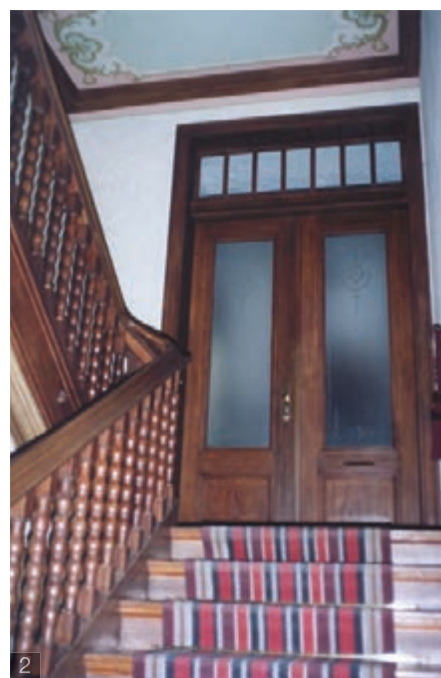
Das Treppenhaus ist geprägt durch eine rokokisierende Ausmalung von nobler Zurückhaltung. Dunkle Maserierungen der Holzelemente bzw. Holzimitationen kontrastieren mit in Rosa, hellem Blau oder Grauweiß gehaltenen Deckenspiegeln und Wandflächen. Dekorative Bänderungen und Begleitstriche sowie weiße Stuckreliefs mit Rocaille-Dekor bilden ebenso Akzente wie der geätzte Dekor der Tür- und Fensterscheiben (hier Landschaftsmedaillons). Die Fassung wurde weitgehend rekonstruiert.

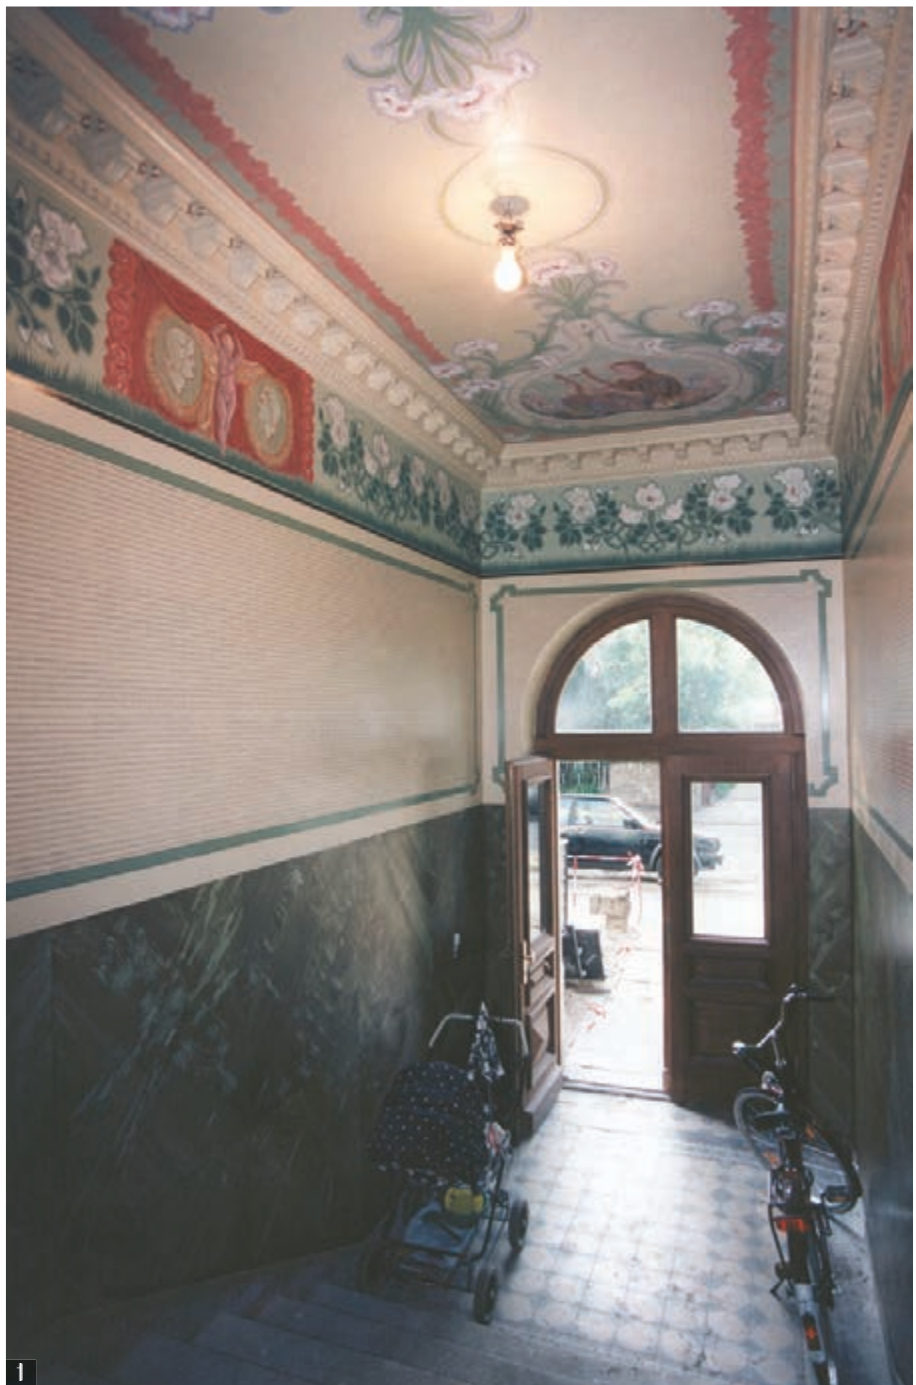
Freilegungen von Folgeanstrichen ergaben im Eingangsbereich eine qualitätsvolle Ausmalung, die bis auf die Sockelfassung nachvollziehbar war. Herzstück stellt der Deckenspiegel mit der Kombination von pflanzlicher und figürlicher Motivik in reiner Ölmalerei mit einem deutlichen Jugendstil-Einschlag dar. Vor der Freilegung und Retusche waren Sanierungsmaßnahmen des Putzuntergrundes erforderlich. Die außergewöhnliche Wandgestaltung mittels eines Strichdekors wurde originalgemäß rekonstruiert, der Sockelbereich mangels Befund (hier waren etwa 1910 Fliesen aufgebracht worden) durch eine zeittypische Marmorierung gefasst. Rekonstruktiv wurde im Treppenhaus vorgegangen, das sich durch großflächige Wandschablonierungen und dekorative Treppenuntersichten auszeichnet. Originale Fußböden sowie Wohnungseingangstüren oder ein Wandschrank mit gemalter Holzmaserung komplettieren das ansprechende Gesamterscheinungsbild.

1 Entrée nach der Restaurierung/Rekonstruktion

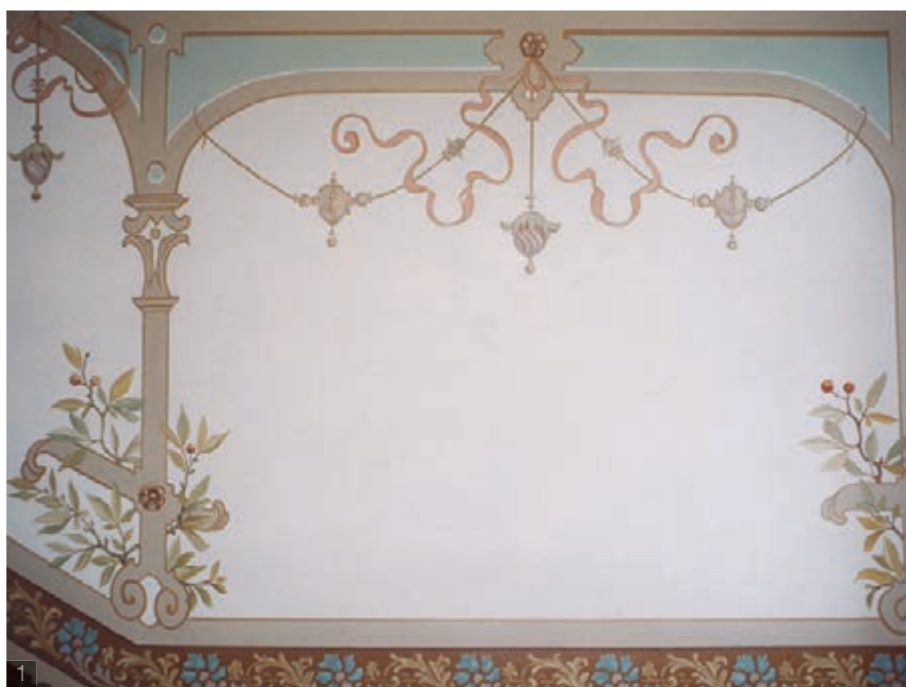
In Eingangshalle und Treppenhaus war die von Folgefassungen (u.a. später Jugendstil) überdeckte Originalfassung zwar weitgehend nachvollziehbar, ihre Freilegung stellte sich jedoch aufgrund der innigen Verbindung mit den anderen Farbschichten als bedenklich dar, da ein mehr oder minder großer Verlust der Befunde durch Lösungsmittel bzw. bei mechanischer Freilegung zu erwarten gewesen wäre und zudem der erforderliche Zeitaufwand eine finanzielle Vertretbarkeit nicht erwarten ließ. Der malerische Anspruch zwischen Eingangsbereich und Treppenhaus war erwartungsgemäß unterschiedlich: eine sehr qualitätvolle Neorenaissance-Ausmalung mit akademischem Einschlag zeigte sich im Deckenspiegel des Entrées, seitlich waren über dem Sockel und von Stuckrahmungen eingefasst möglicherweise „Ausblicke“ zu sehen gewesen. Das Treppenhaus zeigte dagegen eine wohl sehr dekorative und außergewöhnliche, aber im malerischen Anspruch einfacher gehaltene Ausmalung, die im Zuge der Sanierungsmaßnahmen rekonstruiert wurde. Im Entrée wurde zumindest ein Teilstück der Neorenaissance-Decke mit Arabesken u.a. typischen Dekor, hier in sehr graziler Weise ausgeführt, freigelegt.

1 Wandgestaltung im Treppenhaus

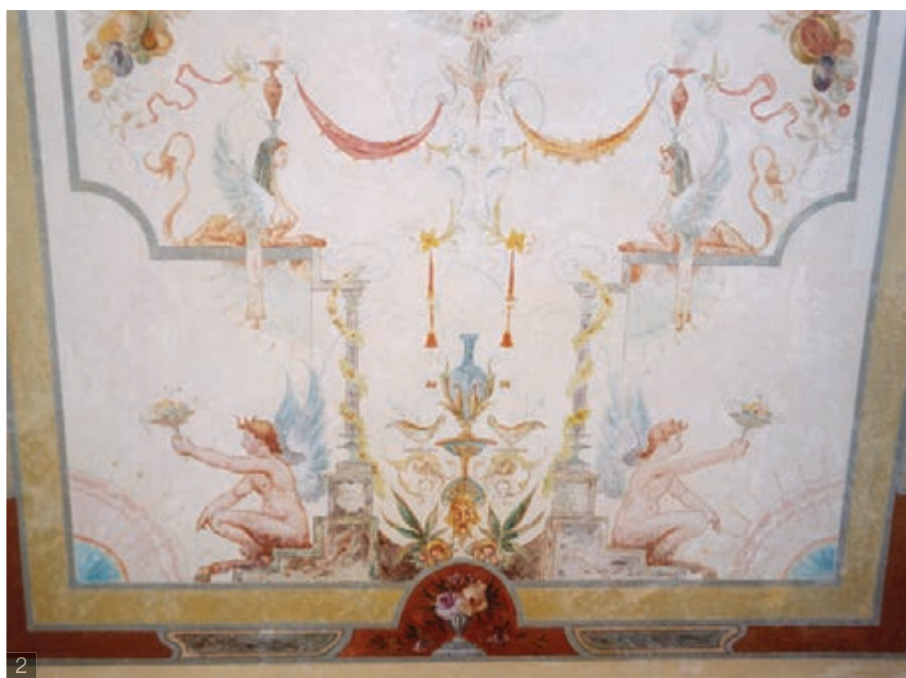
2 Entrée, Ausschnitt des freigelegten Bereiches der Decke

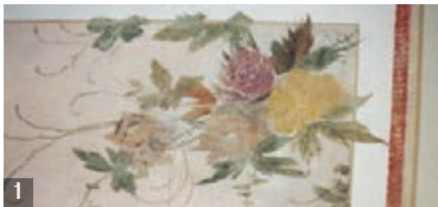
Der Eingang ins Treppenhaus erfolgt von der Gebäuderückseite. Die Ausmalung ist bis zum Zwischenpodest des 1. Obergeschoss sichtig erhalten bzw. rekonstruiert. Erhaltung und Rekonstruktion sind aufgrund durchgängig guter Qualität und sorgfältiger Ausführung erst beim zweiten Blick voneinander zu unterscheiden. Das Treppenhaus lebt vom starken Farbkontrast zwischen den kräftigen Tönen der Sockelgestaltung (einer Marmorimitation) und der hellen Farbgebung von Wand- und Deckenfeldern. Hier herrschen Bänderungen bzw. in den Deckenspiegeln leicht rokokoisierende und florale Details, teilweise mit eingeschlossenem Landschaftsmedaillon, vor.

1 Deckendetail  
2 Sockel- und Wandgestaltung

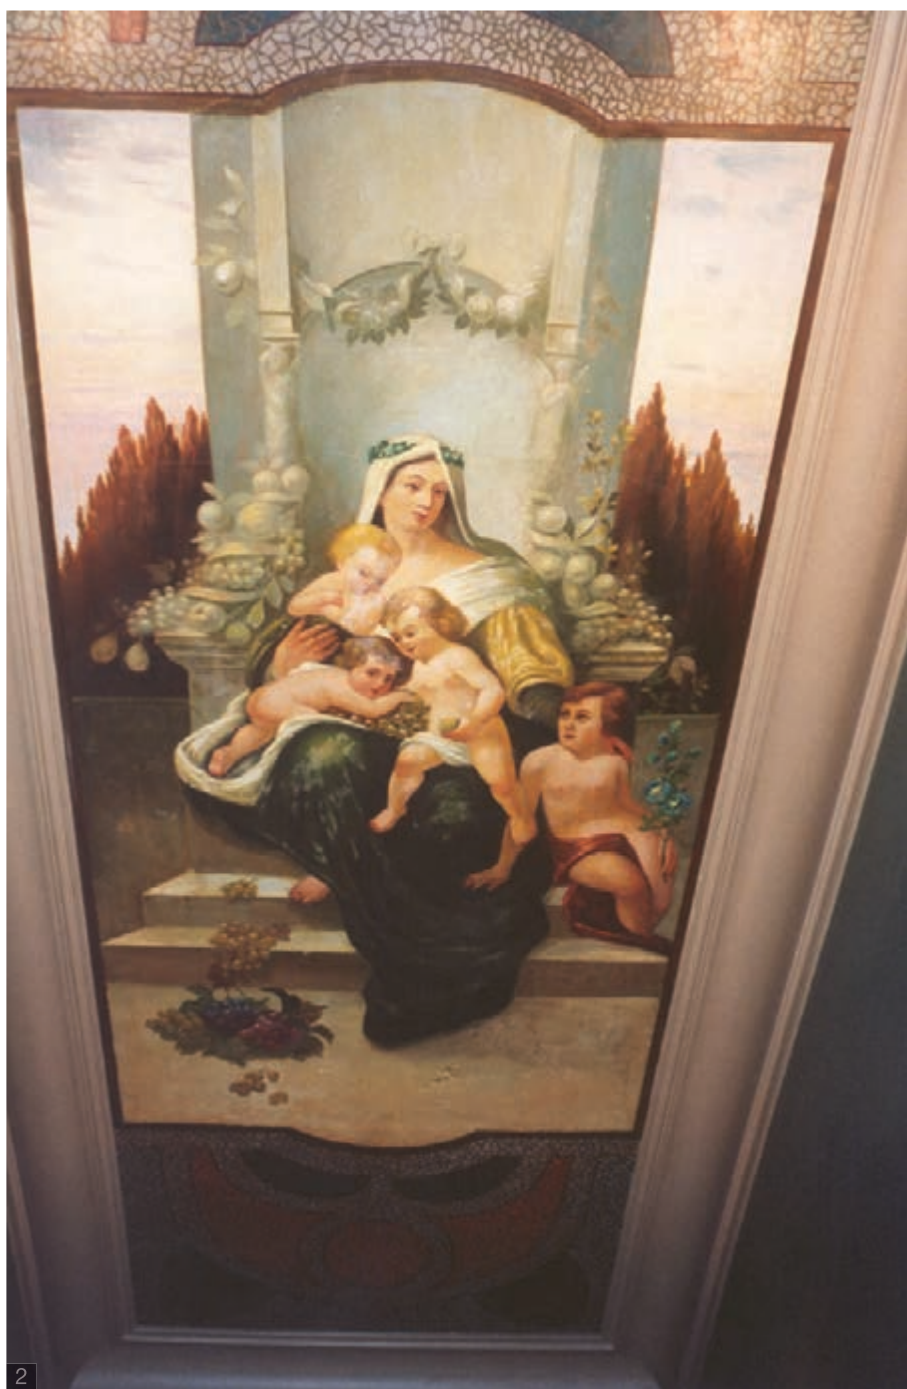
Bereits das Entrée des Gebäudes besticht durch das stimmige Gesamtbild seiner teils rekonstruierten, teils überarbeiteten Fassung. Über einem besonders durch imitierte Marmorkassettierungen ausgezeichneten Wandbereich spannt sich eine aufwändige und qualitätvolle figürliche Deckenmalerei (Mutter mit Kindern), die an den Schmalseiten durch Mosaikimitationen eingefasst ist. Im Anschluss an den Zwischenflur präsentiert sich sodann das Treppenhaus mit einer aufgearbeiteten Sockelmarmorierung, die begleitet wird durch ein breites Jugendstilornament; die Treppenuntersichten zieren Landschaftsmedaillons und stilisierter Jugendstildekor. Die in imitierter Maserung im Ton Mahagoni gehaltenen Holzelemente vervollständigen das Gesamtbild.

1 Landschaftsmedaillon einer Treppenuntersicht  
2 Entrée, Deckenbild

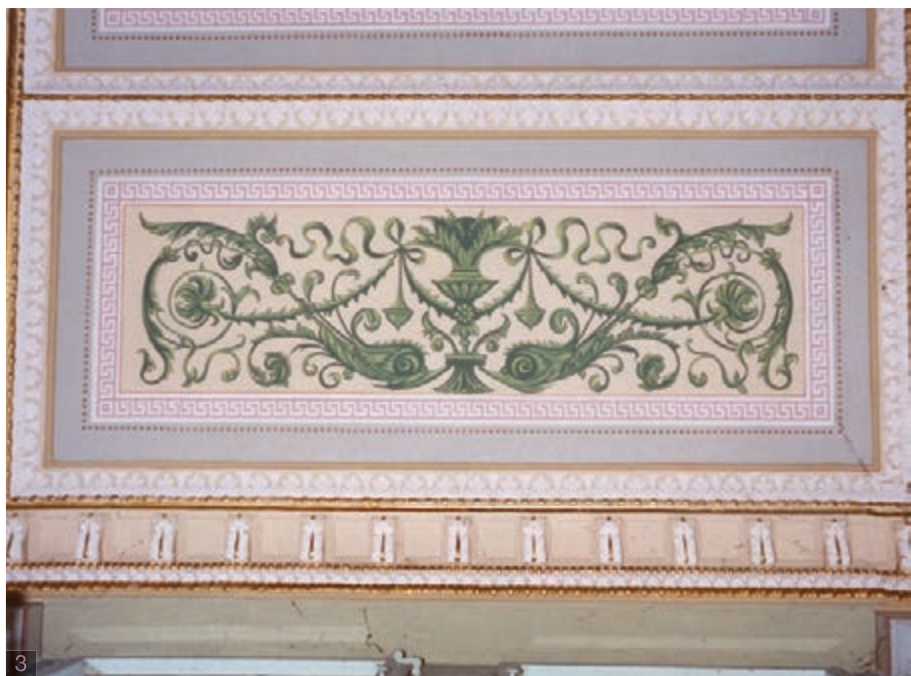
Das stattliche Villengebäude im Stil der Renaissance hat seine innere Struktur weitgehend bewahrt und vermittelt trotz Nutzungsteilung in mehrere Einheiten den repräsentativen Anspruch großbürgerlicher Wohnkultur des ausgehenden 19. Jahrhunderts. Die großzügig dimensionierte Haupteinschließung gliedert sich in Eingangsbereich, Erdgeschoss-halle und dreiarmlige gerade Treppe mit Halbpodest, eine Gliederung, die deutlich palaisartige Züge aufweist und durch zahlreiche Details - flankierende Säulen oder anspruchsvolle Stuckrahmungen der Deckenfelder - qualitativ unterstützt wird. Die sichtbare Fassung, Ergebnis restauratorischer Bearbeitung der 90er Jahre, zeigt in überwiegender Rekonstruktion nobel-zurückhaltenden Banddekor und monochrome Flächenfassungen, die von Bereichen aufwändigeren Schmucks begleitet werden. Die in Grüntönen gehaltene Ornamentierung der Deckenbereiche findet sich dabei in den Kunstschmiedearbeiten der Treppengeländer wieder.

- 1 Hauptfassade
- 2 Blick vom Entrée in Richtung Vorhalle und Treppenhaus
- 3 Deckendetail des Entrées

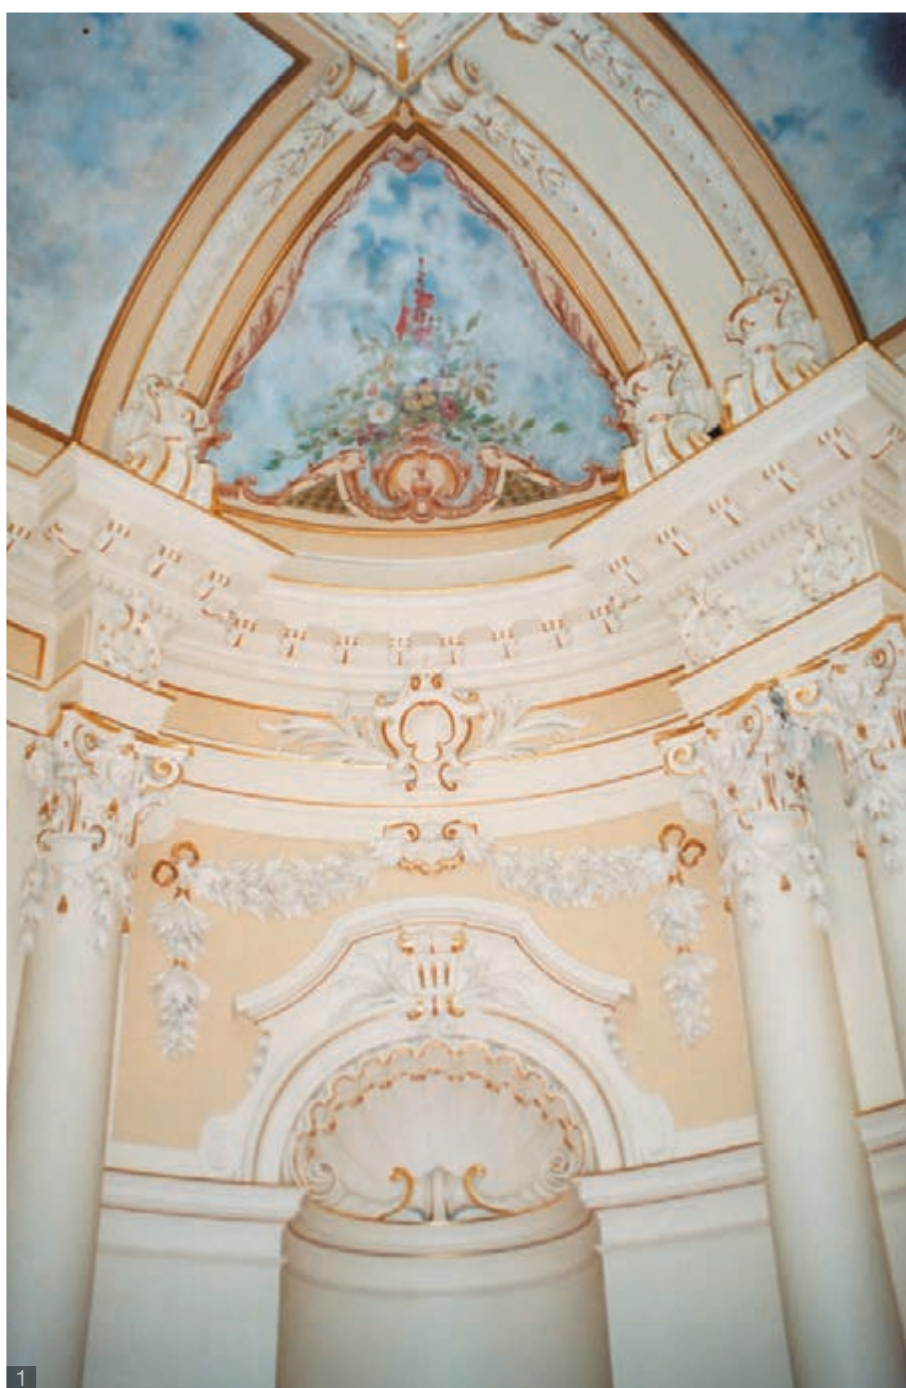
1 Eckbereich der zentralen Halle

Das Gebäude, ursprünglich durch einen Leutnant erbaut und 1899 in den Besitz des Apothekers, Unternehmers und späteren geheimen Hofrates Hermann Ilgen gelangt, stellt in seiner klassizistischen Haltung sowie durch seine Eingeschossigkeit eine Ausnahme im Dresdner Villenbau dar. Das Innere ist geprägt durch eine reiche neobarocke Stuckausstattung insbesondere der zentralen Halle mit gemaltem Blumendekor und allegorischen Darstellungen der vier Jahreszeiten im Deckenbereich. Die Farbfassung dieses imposanten Raumes wurde rekonstruiert, Bildfelder wurden restauratorisch überarbeitet.

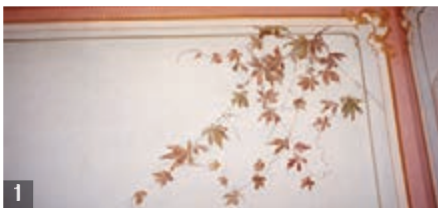
Das rückwärtig erschlossene Gebäude zeichnet sich dadurch aus, dass Entrée und Treppenhaus architektonisch nicht voneinander unterschieden sind und sich dementsprechend auch die farbliche Gestaltung vom Eingangsbereich bis zum Dachgeschoss homogen durchzieht. Es lag der glückliche Umstand vor, dass die Originalfassung nicht nur feststellbar, sondern großen Teils auch freilegbar war: über einer sehr qualitätvollen kassettierten Marmorimitation des Sockelbereiches finden sich in rokokisierend gemalten Rahmungen monochrom gehaltene und lediglich durch Girlanden oder Blattwerk dekorierte Wandflächen, die an markanten Stellen durch venezianische Stadtansichten akzentuiert sind. Das Nebeneinander von Konservierung (Stadtansichten), Restaurierung (Sockelmarmorierung) und Rekonstruktion (Wandflächen, teilweise Sockelmarmorierung) ist gut erkennbar, ohne dass der Gesamteindruck beeinträchtigt wird.

1 Decken- und Wandgestaltung im obersten Geschoss

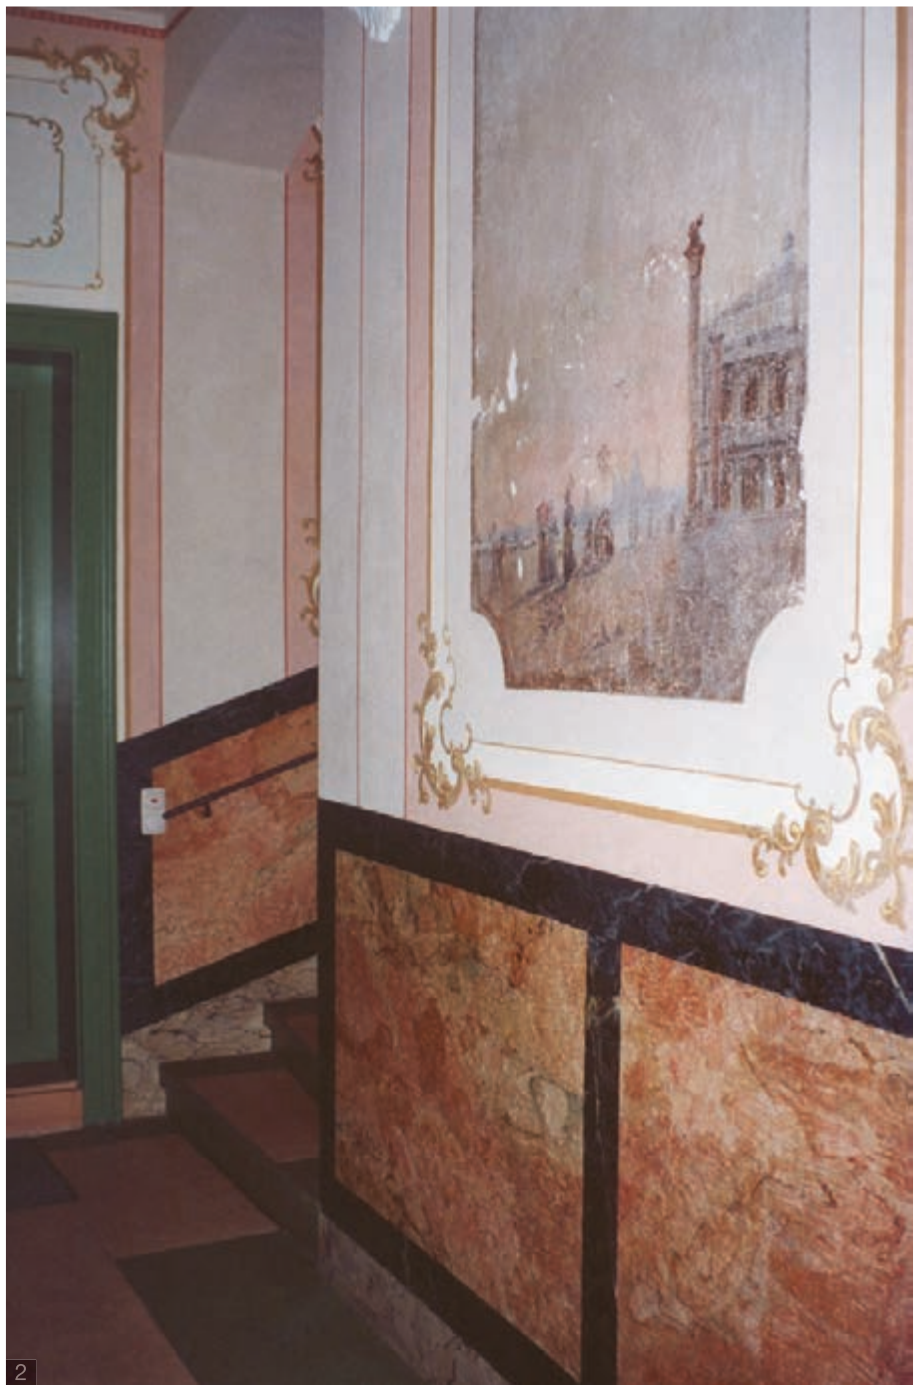
2 Blick in das Treppenhaus mit Sockel- und Wandgestaltung

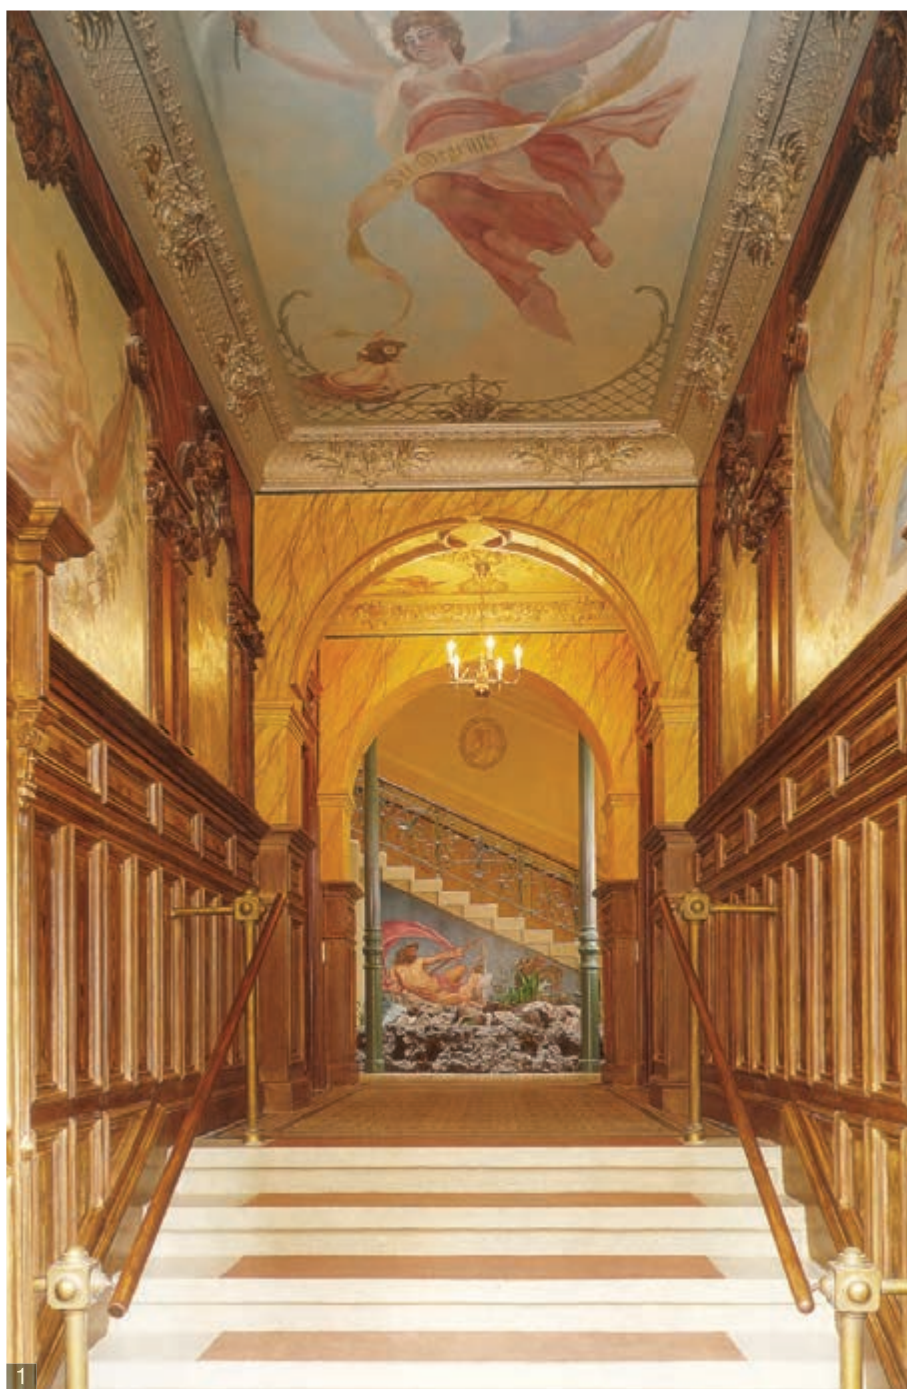
1 Blick durch das Entrée zum Treppenhaus

Das Gebäude präsentiert sich äußerlich als aufwändiges, bauplastisch fast überladenes Objekt des Späthistorismus. Bereits das Schmuckportal mit aufwändigen Schmiede- und Sandsteinarbeiten gibt den Auftakt zum palaisartigen Anspruch. Dieser wurde wohl weniger durch den Gebäudetypus selbst, vielmehr jedoch durch dessen Dekoration und Gestaltung einzulösen versucht. Typologisch interessant und durch die Ecklage mit bedingt ist das Treppenhaus mit einer halbrund umlaufenden Treppe auf Gussstützen (s.a. Abbildung Seite 2).

Es wird erreicht über ein prächtig ausgestattetes Entrée, in dem unter mehreren Folgefassungen das originale Dekorationssystem zum Vorschein kam. Es zeichnet sich aus durch das Nebeneinander von figürlichen Wand- und Deckenbildern, Marmorierungen, Sockelvertäfelungen mit Maserimitationen sowie feingliedrige Stuckaturen mit Goldhöhungen. Im Treppenhaus ist neben einem mythologischen Wandbild die Farbfassung in einfacherer, jedoch sehr dekorativer Weise in Form ornamental angeordneten Blatt- und Blütendekors fortgesetzt. Das Ergebnis der restauratorischen Arbeit, die sich teils für Freilegung und Retusche (insbesondere der Wandbilder), teils für Rekonstruktion entschied, ist ein geschlossenes Gesamtbild von singulärem Charakter.

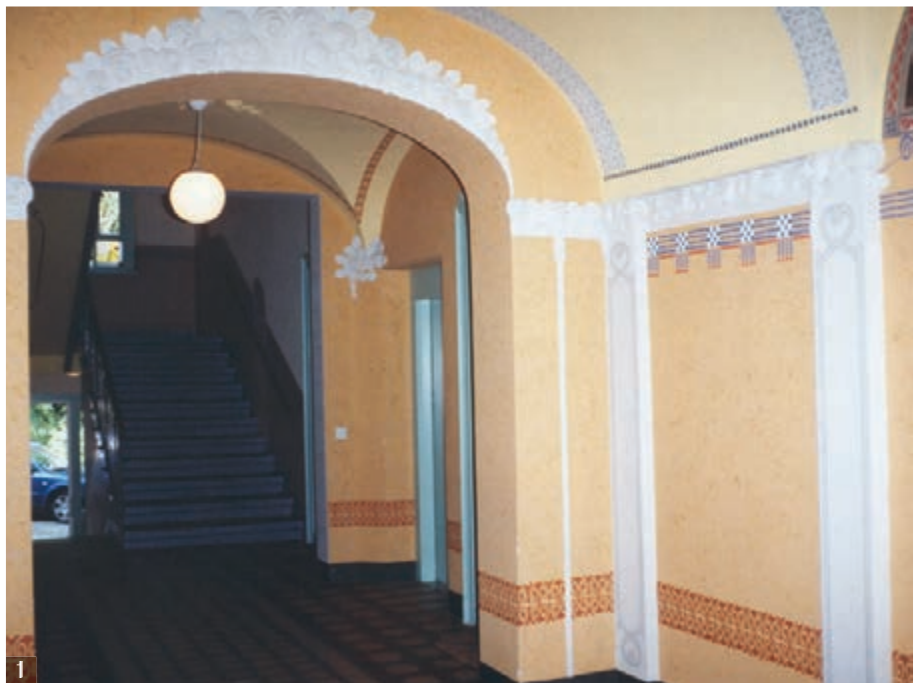
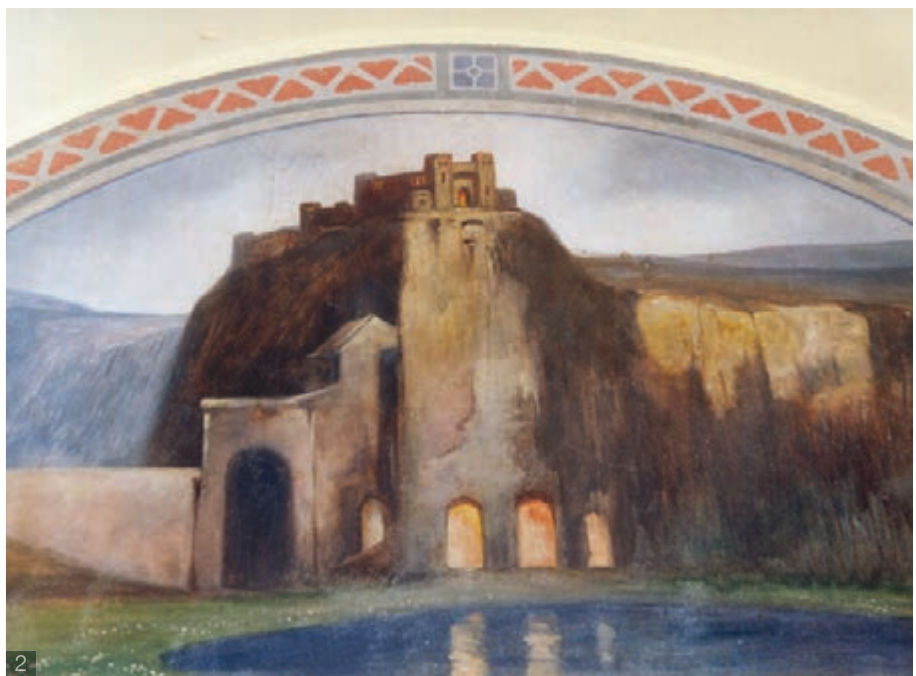
Bereits die Raumproportionen des Entrées beeindrucken durch ihre einladende Wirkung: eine breit gelagerte Vorhalle ist durch ein Korbbogen-Tonnengewölbe mäßiger Höhe überspannt und gibt durch eine breite Durchgangsöffnung den Blick in den folgenden Zwischenbereich (dieser kreuzgratgewölbt) und das Treppenhaus frei. Eine in diversen Ockertönen mit blauen, rostroten und weißen Akzenten gehaltene Farbfassung, stilistisch den Übergang vom floralen zum geometrisierenden Jugendstilvokabular zeigend, gliedert Wand- und Gewölbebereiche in sehr dekorativer, aber dezenter Weise. Diverse Schablonenfrieze, Stuckpilaster und -bordüren geben dem Gesamten ein heiter-festliches Gepräge. Rundbogen-Bildfelder in der Vorhalle zeigen karge Gebirgslandschaften mit monumentalen Architekturen, vielleicht Phantasien über Sakrales und Profanes. Diese Bildfelder wurden im Zuge der Instandsetzung des Gebäudes restauratorisch überarbeitet, während ansonsten weitgehend rekonstruiert wurde. Im Treppenhaus setzt sich die Fassung des Entrées in stark vereinfachter Manier fort.

1 Blick vom Eingangsbereich zum Treppenhaus  
2 Wandlünette mit Landschaftsdarstellung

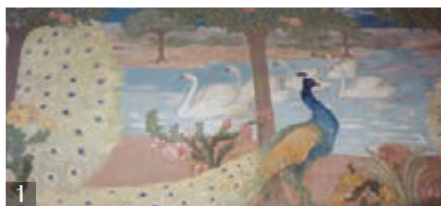
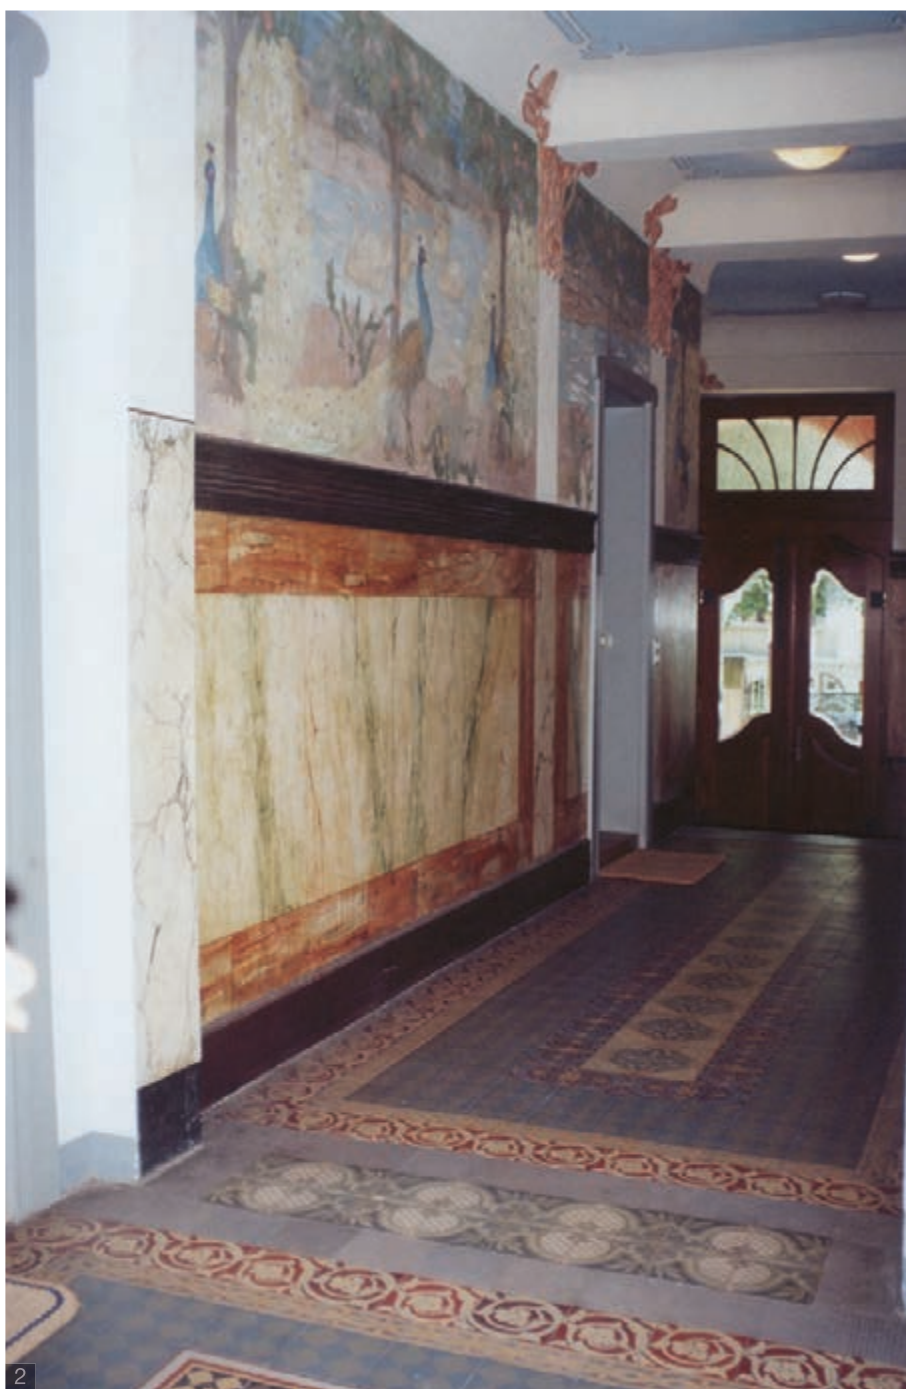
Der Zugangsbereich des auch äußerlich stark vom Jugendstil geprägten Gebäudes zeigt als typologische Besonderheit einen asymmetrisch aus der Achse der Vorhalle gerückten Vorflur. Die Gestaltung des gesamten Entréebereiches ist durch eine aufwändige, weitgehend sichtig erhaltene und restauratorisch überarbeitete Farbfassung insbesondere der Wandbereiche geprägt. Während der Sockel durch die Imitation unterschiedlicher Marmorarten hervorsteht, sind die darüber befindlichen Wandflächen großflächig mit dem Motiv einer üppig von Bäumen und Blumen bewachsenen sowie von Pfauen und Schwänen bevölkerten Uferlandschaft gestaltet.

Kapitellbereiche der marmorierten Lisenen zeigen üppigen floralen Stuckdekor.

Wenn auch im Erscheinungsbild etwas kontrastreich durch die weiß gehaltenen Unterzüge und Kehlen bzw. die in Blau gefasste Decke (neu überfasst), so ist doch, ergänzt durch die erhaltenen dekorativen Fliesenspiegel wie auch das (einfacher gehaltene) Treppenhaus, ein recht schlüssiges Gesamtbild erreicht.

1 Detail der Wandgestaltung  
2 Blick durch das Entrée in Richtung Hauseingang

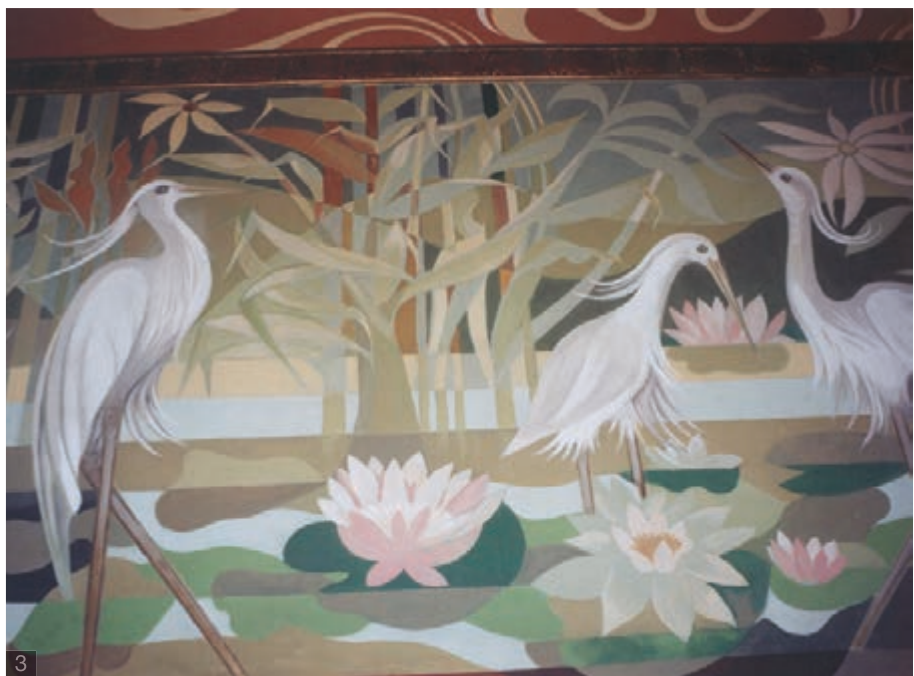
Wie das Gebäudeäußere in seinen vielfältigen Details deutlich die Überlagerung des Späthistorismus durch den Jugendstil aufzeigt, so findet sich auch im Eingangs- und Treppenhausbereich eine ausgesprochene Mischfassung. Fußbodenfliesen, Sockelmarmorierung und Stuckfriese sind eher noch einer älteren Auffassung verwandt, neben der die Formensprache des Jugendstils an Decken, Wänden (Zwischenbereich: florale Rahmung der Wandbilder) sowie im Treppenhaus gleichberechtigt besteht. Die großformatigen Wandbilder des Entrée-Bereichs stellen eine Besonderheit dar: Sie stammen, eine ähnliche Motivik des Zwischenflures verarbeitend, möglicherweise erst aus den 30er Jahren.

- 1 Straßenansicht mit Jugendstildetails  
2 Blick durch das Entrée in Richtung Hauseingang  
3 Ausschnitt der Wandgestaltung

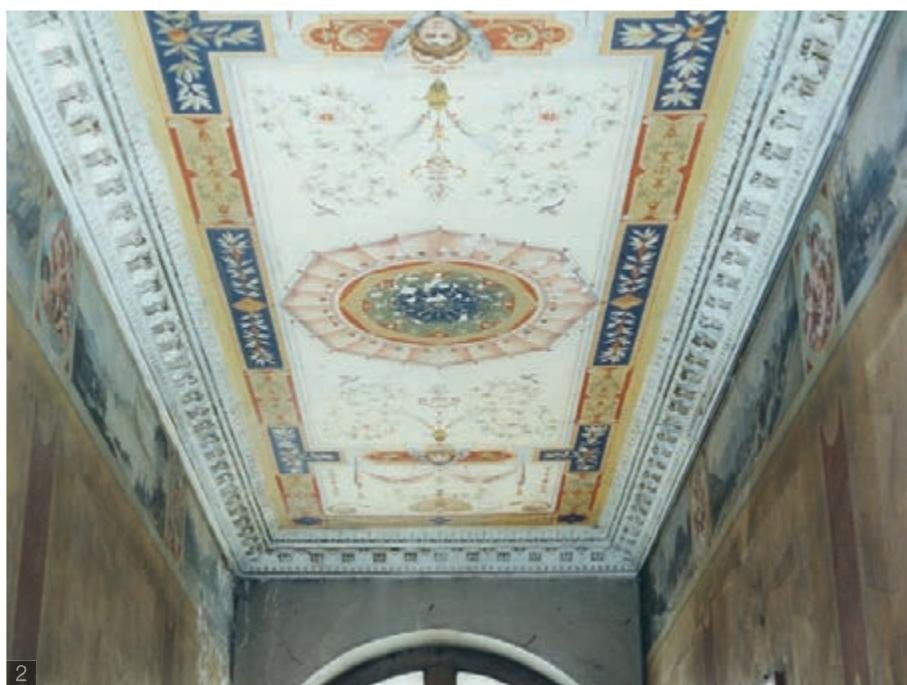
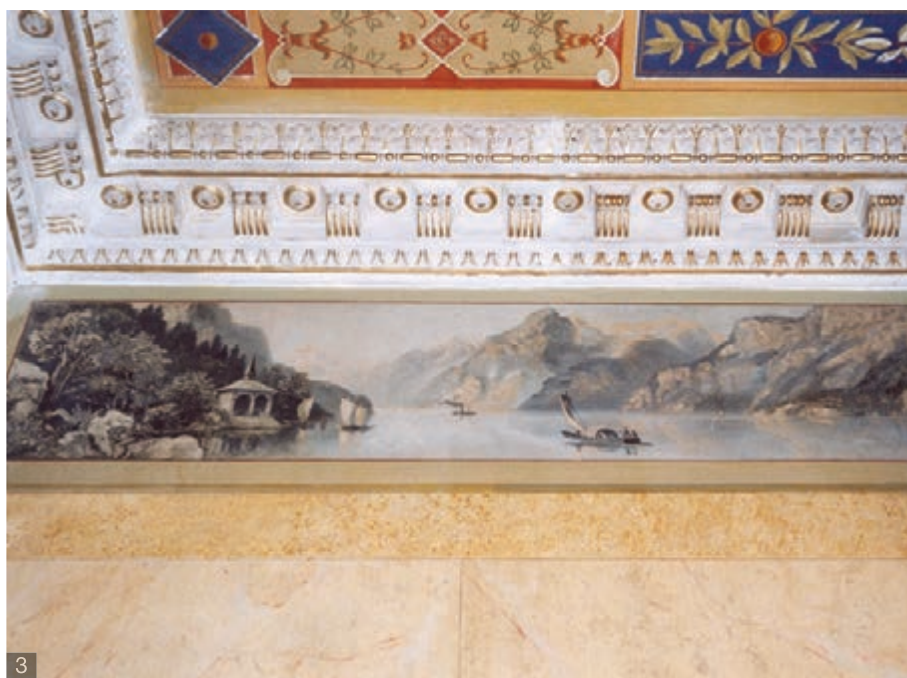
Die Decke der Eingangshalle mit einer italianisierenden (zweiten) Neorenaissance-Fassung von ca. 1890/95 in Leimfarbentechnik war bereits in den 80er Jahren des 20. Jhs. überwiegend rekonstruktiv überarbeitet worden, während die Wände mit sehr qualitätvollen, in Öltechnik gehaltenen Marmorimitationen sowie Landschaftsbildern in Blauwalerei im oberen Wandbereich unbearbeitet geblieben waren; ihr Zustand erforderte umfangreiche Festigungs- und Restaurierungsmaßnahmen, als deren Ergebnis die Qualität der Ausmalung nun sehr deutlich vor Augen tritt.

Das überfasste Treppenhaus offenbarte unter einem Leimfarbenanstrich der 60er Jahre die originale Fassung mit Bändergliederungen sowie floralen und ornamental Motiven, teilweise Marmorierungen.

- 1 Sockel- und Wandgestaltung mit Befundachse im Treppenhaus
- 2 Eingangsbereich vor der Restaurierung, Blick zur Decke
- 3 Oberes Wandfeld des Entrées mit alpiner Seelandschaft

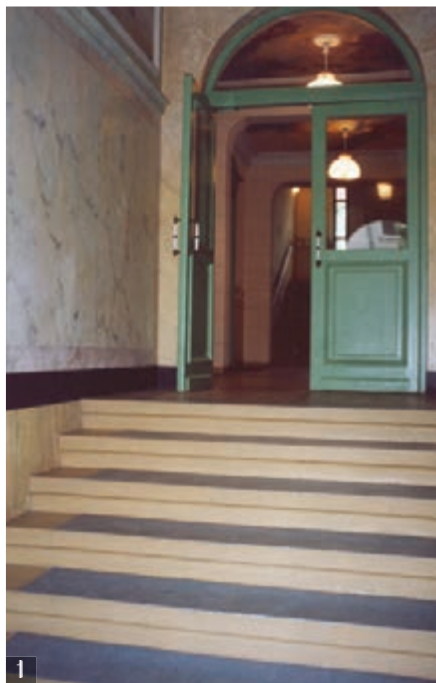
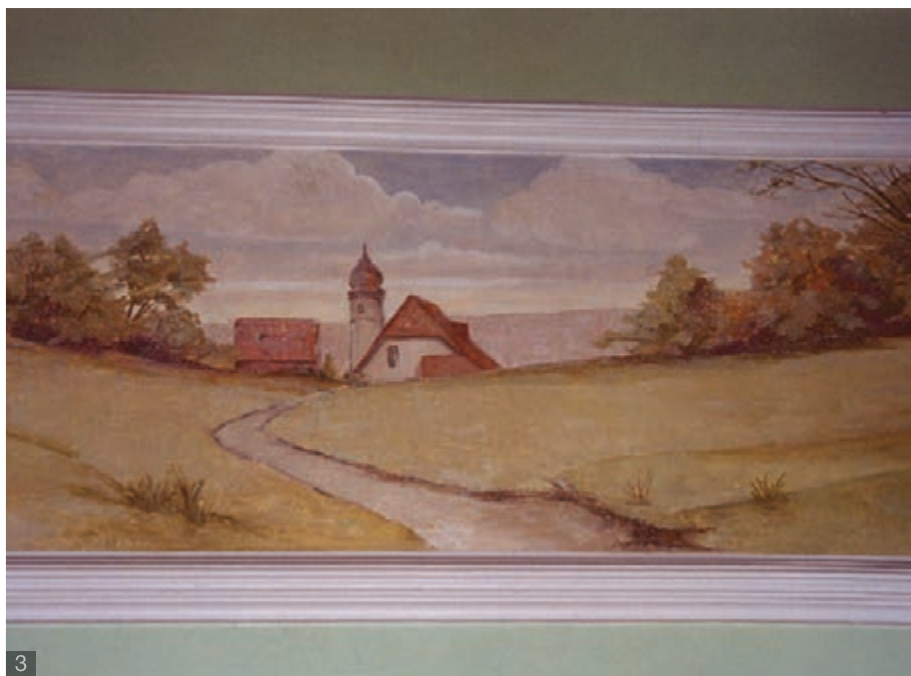
Das straßenseitig erschlossene Entrée des Gebäudes bietet ein Nebeneinander unterschiedlicher Marmorimitationen in Sockel- und Wandbereichen. Qualitätvoll ausgeführt, schaffen sie eine ansprechend gediegene, im Dekor zurückhaltende Atmosphäre. Über einem Stucksims sind die oberen Flächen der Seitenwände symmetrisch in Felder mit Landschaftsdarstellungen bzw. mittigem marmorierten Puttomedaillon gegliedert. Die Decke bietet einen Ausblick mit von Putten begleiteter weiblicher Figur (evtl. Flora). Die anschließende Vorhalle ist zunächst durch ihre Gliederung und Proportionierung ausgezeichnet, deren angenehme Wirkung in der Fortsetzung der motivischen Ausstattung durch florale oder frugale Elemente (schablonierter Blumendekor als Sockelanschluss; Supraporten mit Traubengirlanden) ihre heitere Entsprechung findet. Das Treppenhaus schließlich ist durch die im Vorraum bereits anklingende Blumenschablonierung geprägt, wobei die Aufweitung des Dekors in die Vertikale den Wandflächen zu einer dekorativen Aufwertung verhilft. Während das Entrée sowie die Deckenfassung des Vorraums nach Freilegungen und Überarbeitungen weitgehend die originale Ausstattung zeigen, wurden Schablonierungen und Flächen des Vorraums wie des Treppenhauses in enger Anlehnung an die Originalvorgabe rekonstruiert.

- 1 Entrée mit Blick in Richtung Treppenhaus  
2 Wandgestaltung im Treppenhaus  
3 Entrée, oberer Wandbereich mit Landschaft

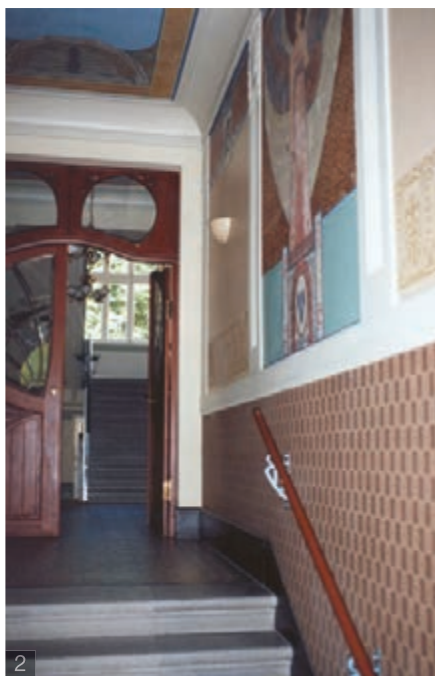
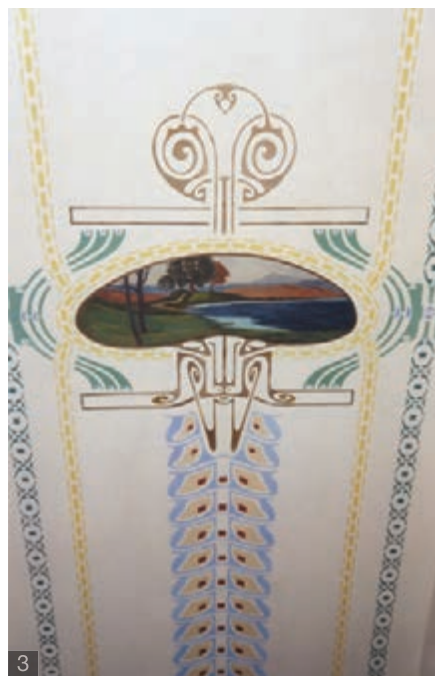
Das stattliche Gebäude zeigt im Innern eine komplette Jugendstilfassung, die teilweise rekonstruiert (Fondtöne, Schablonierungen), teils restauriert wurde. Der Dekor ist sehr vielfältig, er reicht von einfachen geometrischen Formen über kompliziertere organische Ornamente bis hin zum Figürlichen (Engel als Allegorie der Malerei) bzw. Landschaftsdarstellungen (mediterrane Motive). Das Entrée trägt bei dieser Vielfalt eine eher monumentalisierende Note, das Treppenhaus ist im Dekor insgesamt flächiger und linearer gehalten.

- 1 Platzansicht des Gebäudes
- 2 Blick in den Eingangsbereich und das Treppenhaus
- 3 Treppenuntersicht, Detail mit Landschaft
