## **Die Kunst im Hause?** Treppenhausausmalungen in Dresdner Wohnhäusern

## Die Kunst im Hause - eine Einführung

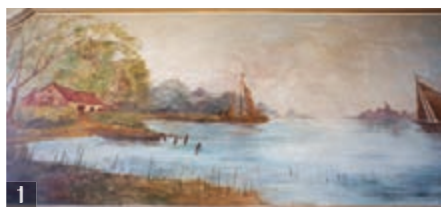
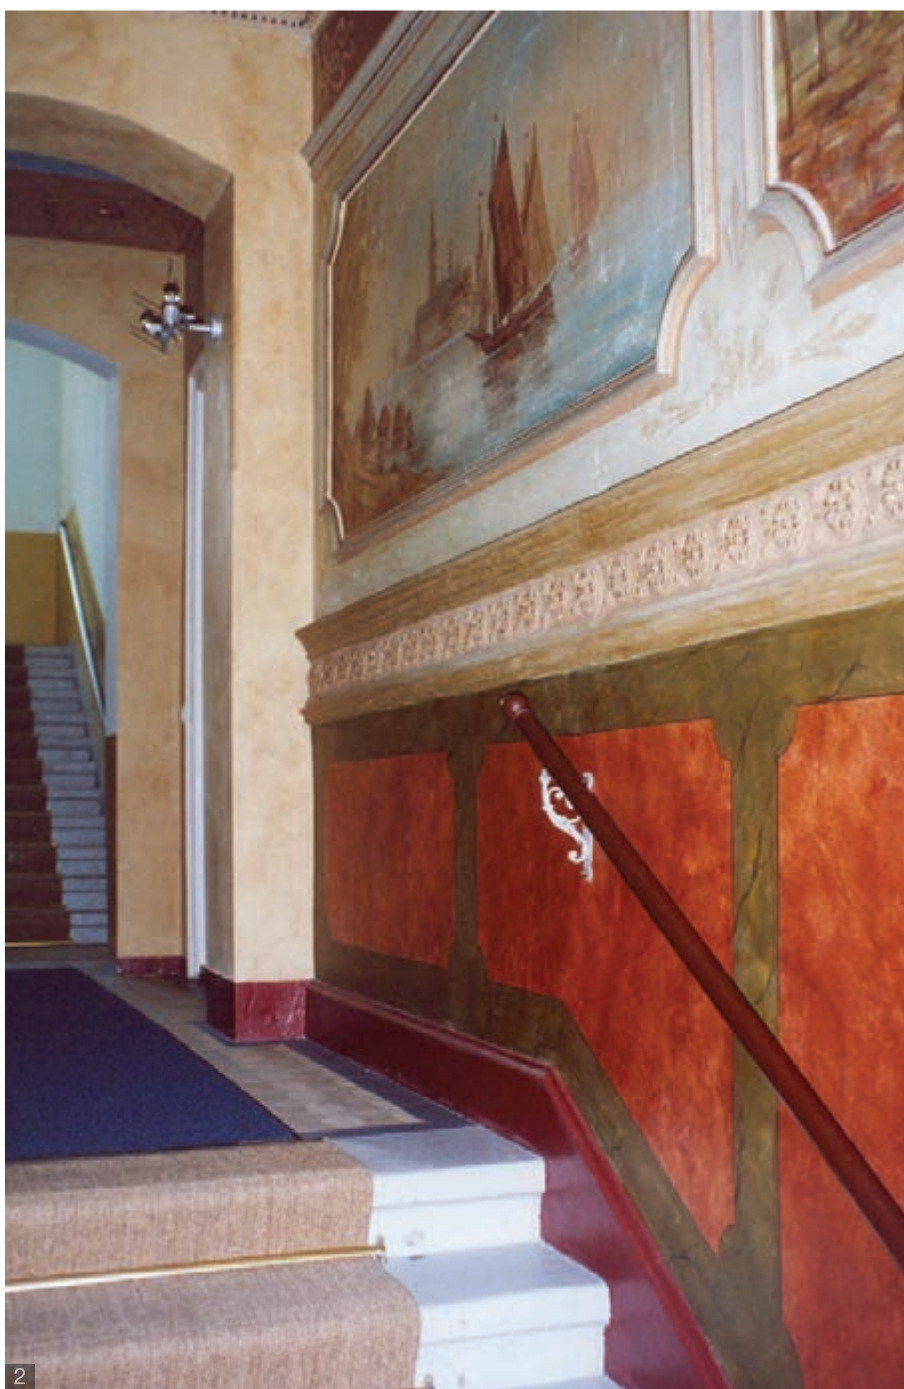
Im Eingangsbereich wiesen verschiedene bildliche Darstellungen - es handelt sich um Seestücke sowie einen Himmelsausblick -, die bereits früher restauratorisch überarbeitet worden waren, erneut Schadstellen auf. Die übrigen Bereiche des Entrées sowie auch des Treppenhauses, sämtlich bezüglich ihrer Fassungen feststellbar, aber noch unbearbeitet, wurden nun ebenfalls untersucht und zu Restaurierung (Entrée) bzw. Rekonstruktion (Treppenhaus) empfohlen. Die Ausführung konzentrierte sich sodann auf den Eingangsbereich, wohingegen das Treppenhaus in einfacher Gliederung und Farbgebung neu gefasst wurde.

1 Wandbild des Entrées mit Seelandschaft  
2 Gestaltung des Eingangsbereichs und Blick zum Treppenhaus

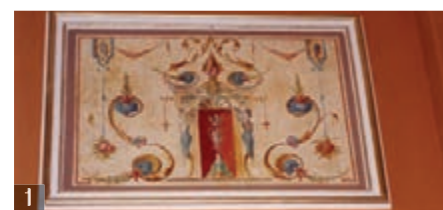
Die Durchfahrt ist durch Wandflächen mit hohem Paneel und stuckgerahmte Bildfelder mit Ornament- und Blattmalerei auf Holzimitation geprägt. Das Paneel zeigt als Wandornament eine schablonierte Damaszierung in qualitätvoller Ausführung, deren Originalbefund als Fenster nachvollziehbar ist. In den oberen Wandfeldern wurden die mit feingliedriger Renaissanceornamentik versehenen Bilder freigelegt und restauratorisch überarbeitet, der Stuck erhielt seine ursprünglichen Goldhöhungen wieder. Die anderen Bereiche des Vestibüls wurden monochrom, aber in harmonisierendem Farbton gefasst (s.a. Seite 19 Abschnitt über Reataurierung).

1 Bergmannstraße 40, Vorderer Abschnitt der Durchfahrt mit Detail der Wandgestaltung

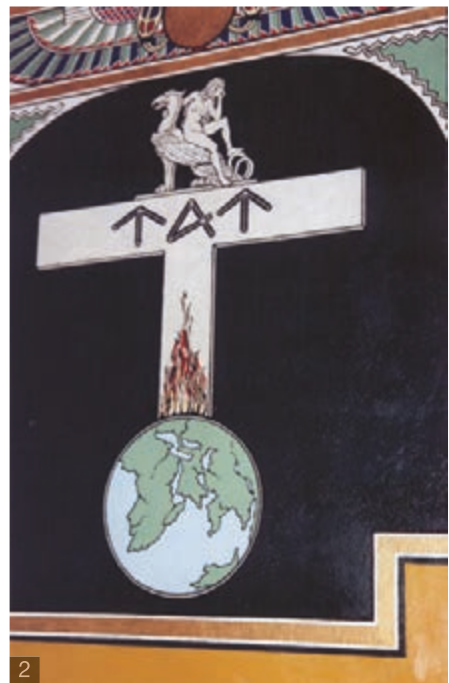
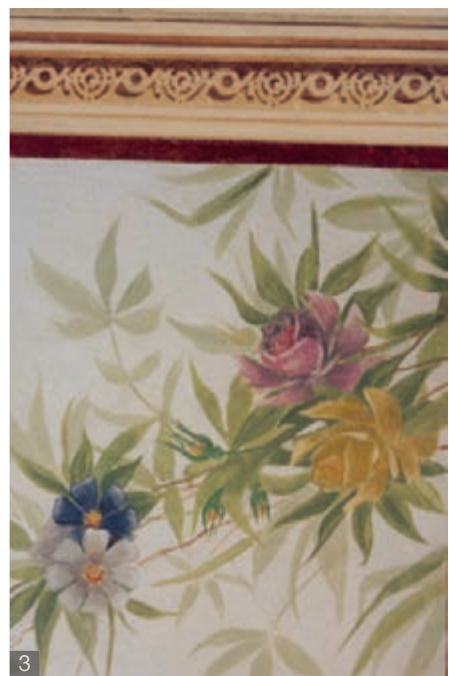
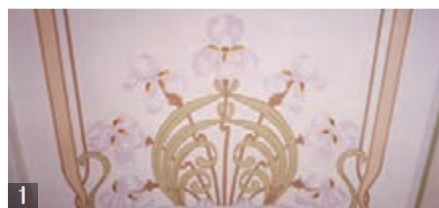
- 1 Ermelstraße 8, Deckendetail  
2 Goetheallee 63, Wanddetail  
3 Hüblerstraße 28, Deckengestaltung des Zwischenfoyers

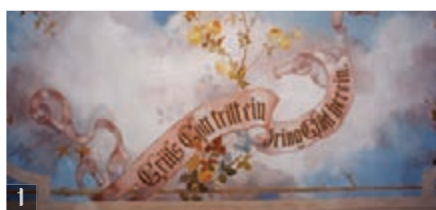
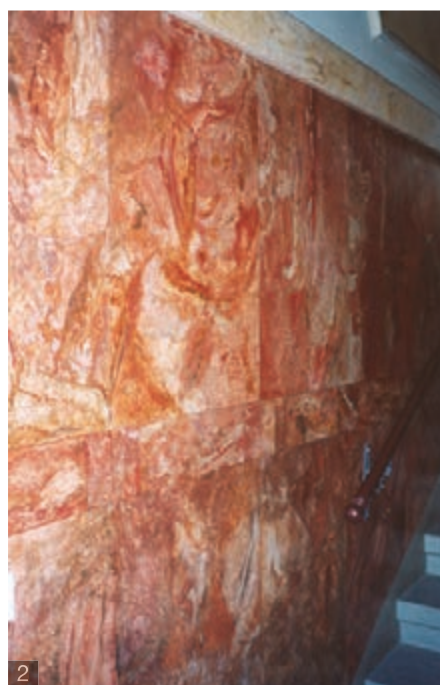
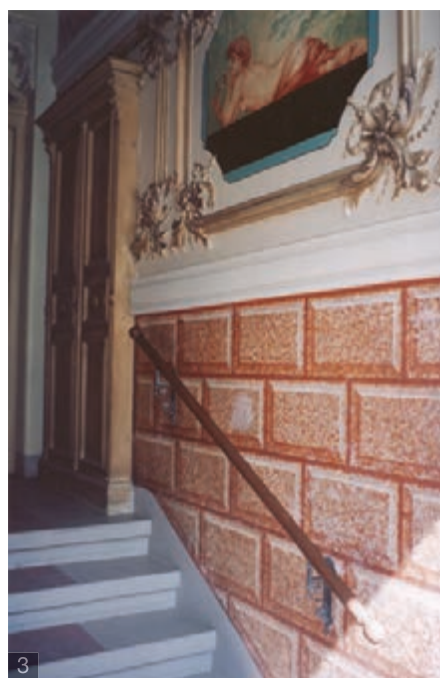
Der überwiegend restaurierte Eingangsbereich ist in stark barockisierenden Formen gehalten, die sich zum einen im teilweise vergoldeten Stuckdekor, zum anderen in der Bildmotivik (Genreszenen und italianisierende Landschaften) zeigen. Auffällig ist die sehr qualitativ ausgeführte Granitquader-Imitation der Sockelzone.

- 1 Rosa-Menzer-Straße 15, Deckendetail
- 2 Nicodéstraße 3, Eingangsbereich, Marmorimitationen
- 3 Voglerstraße 10, Eingangsbereich mit Quaderimitation und Wandfeldgestaltung

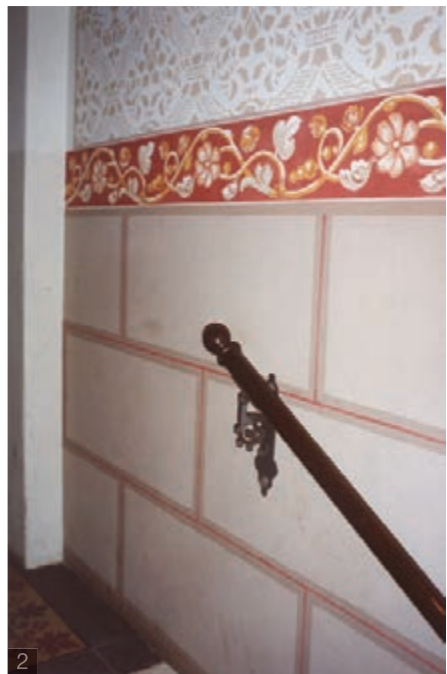
1 Voglerstraße 19, Entrée mit Hauseingangstüre  
2 Wittenberger Straße 60, Sockel- und Wandgestaltung des Eingangsbereiches

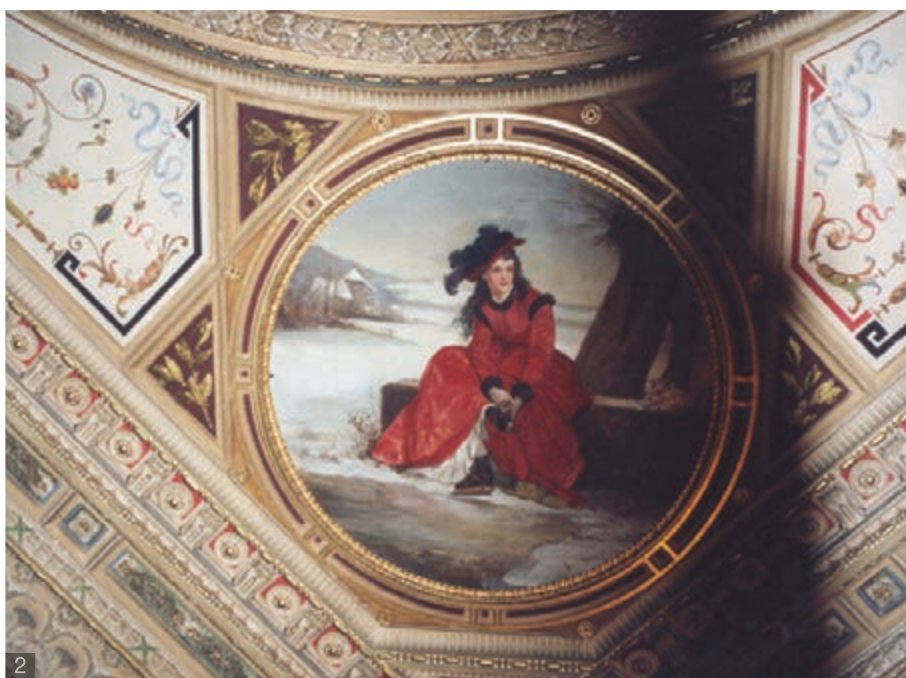
2 Zentrale Halle: Detail der Deckengestaltung mit Darstellung des Winters

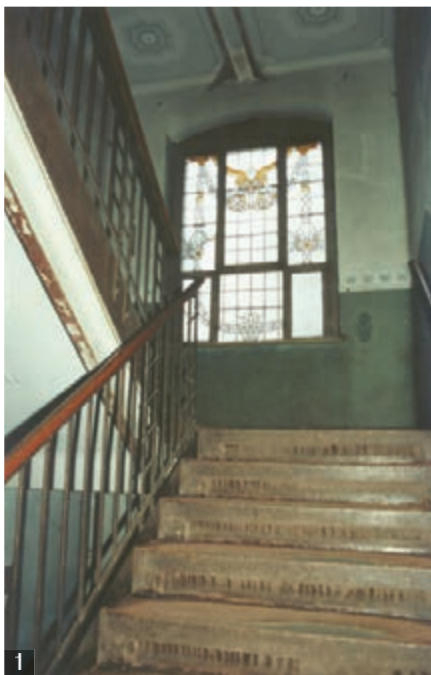
Das kompakte Gebäude, straßenseitig durch eine symmetrische Fassade mit zwei polygonalen Turmerkern besonders ausgezeichnet, wies vor der Instandsetzung eine sichtige Originalausmalung des Treppenhauses auf: Sparsam eingesetzte Ornamentik im Sockel- und Wandbereich, vereinzelt auch an Decken, korrespondiert mit einer zurückhaltenden Farbgebung in Grün, die sich auch in den maserierten Wohnungseingangstüren fortsetzt. Im Zuge der Gebäudesanierung erfolgte eine Rekonstruktion dieser Fassung. Die Farbglasscheiben des Treppenhauses sind original.

1 Blick ins Treppenhaus vor der Instandsetzung  
2 Das Treppenhaus nach der Rekonstruktion

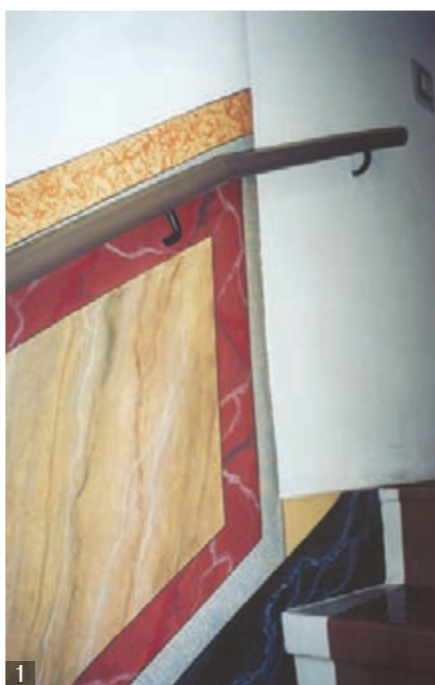
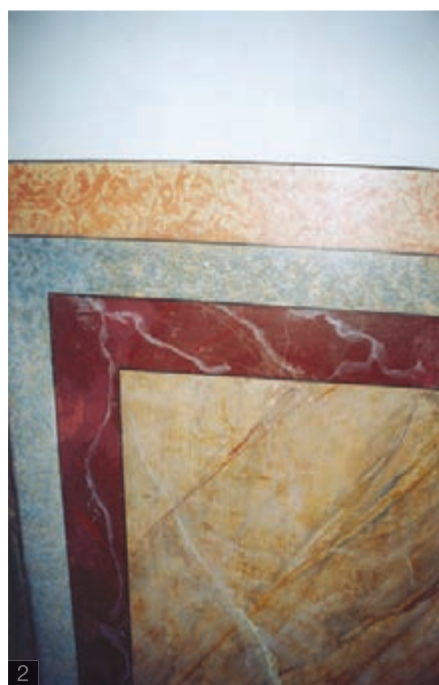
Die Ölfarbe einer Folgefassung hat sich im Sockelbereich mit der gewachsten Oberfläche der Originalfassung nicht verbunden, so dass eine Freilegung möglich war. Sie brachte eine gerahmte und mit einer gewickelten Bordüre abschließende Sockelmarmorierung zum Vorschein, die im 1. Obergeschoss in einem Befundfenster sichtbar gemacht, ansonsten originalgetreu und unter Belassung der Originalfassung rekonstruiert wurde.

1 Bahnhofstraße 69, Sockelgestaltung

2 Bahnhofstraße 69, Sockelgestaltung

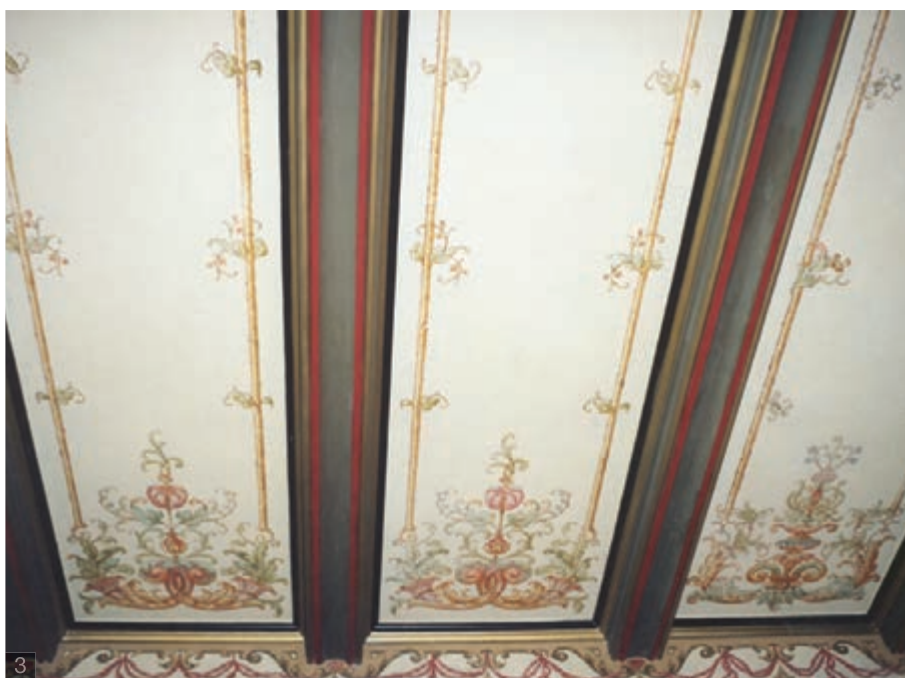
In der Eingangshalle sind die Felder zwischen den sichtigen Deckenbalken mit Blatt- und Rankenwerk dekoriert, das entfernt an Granatäpfel erinnert. Es war sichtbar erhalten geblieben und wurde im Zuge der Gebäudesanierung restauratorisch überarbeitet. Das Motiv findet sich in ähnlich stilisierter Form in der Treppenhalle des Gebäudes Brucknerstraße 24 in Blasewitz.

3 Wilhelm-Weitling-Straße 3, Eingangshalle, Deckengestaltung

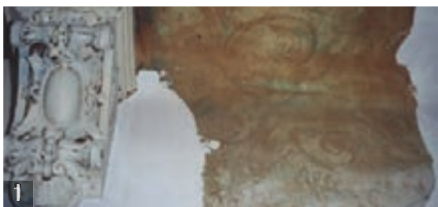
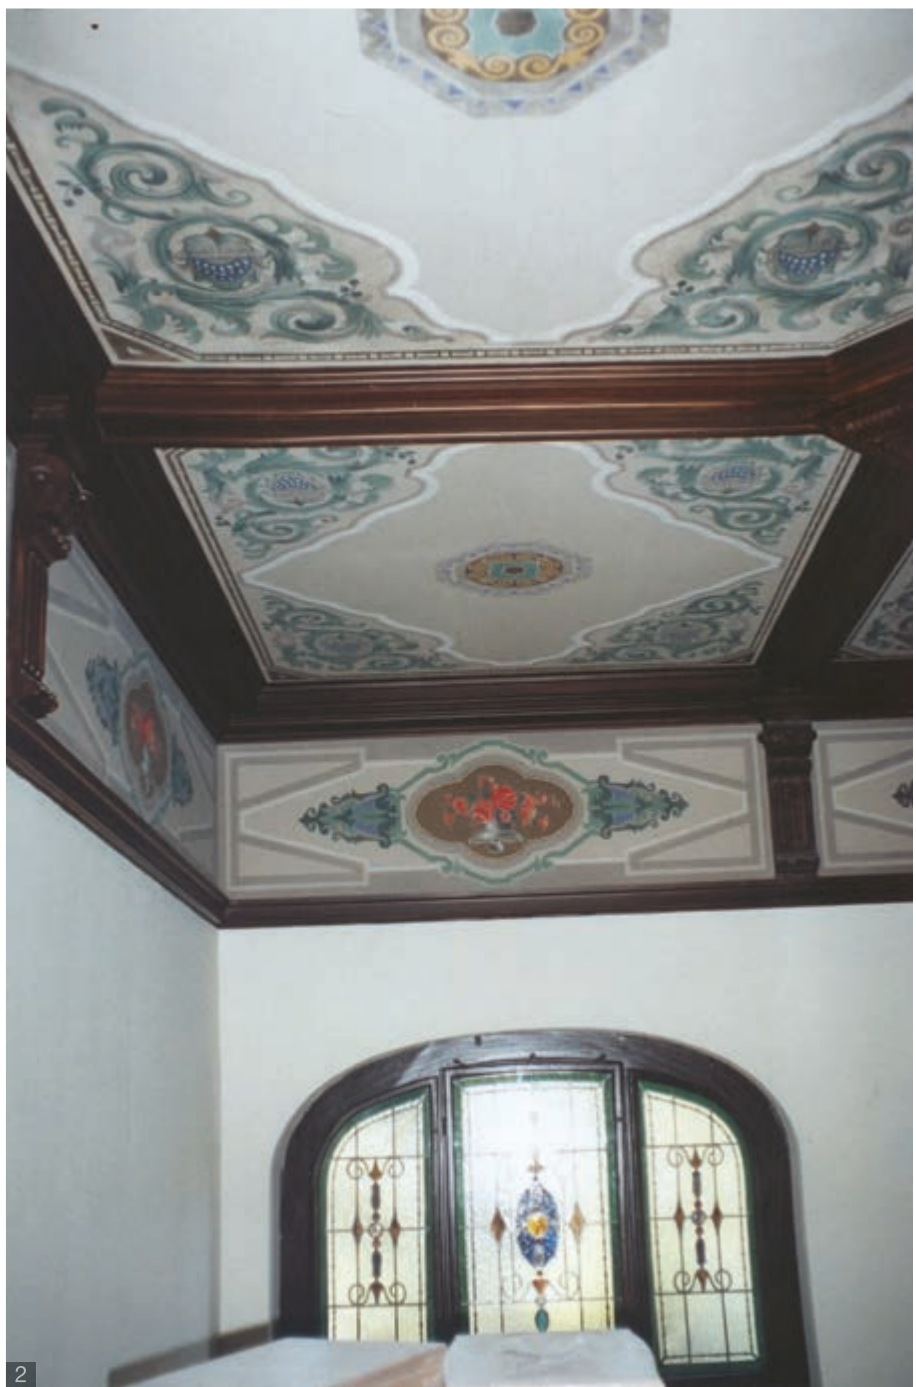
1 Befundfenster einer früheren Fassung im Wandbereich des Treppenaufganges

2 Große Treppenhalle mit rekonstruierter Farbfassung und imitierter Holzgliederung

Die nach Entwurf des Dresdner Architekten Max Hübner errichtete Villa zeigt äußerlich eine zu einer malerischen Gebäudekomposition geführte Verbindung aus Landhausstil und deutscher Renaissance. Auf die „sehr gediegene Innenausstattung“ war bereits in der zeitgenössischen Publikation „Einfache Villen und Landhäuser“ (hrsg. von Oswald Haenel) hingewiesen worden. Neben allerlei qualitätvollen Holzbauelementen sind hier insbesondere mehrere Fassungen dekorativer Ausmalung zu nennen, die, unter Folgeanstrichen verdeckt und teilweise geschädigt, größtenteils rekonstruiert wurden. So findet sich im Deckenbereich der großen Treppenhalle eine weitgehend rekonstruierte Fassung von ca. 1905–10, in der Formen des Reformstiles mit solchen der Neorenaissance verbunden sind. An der Wandfläche des Treppenaufganges zeigt ein Befundfenster das Blüten- und Blattornament einer früheren Fassung.

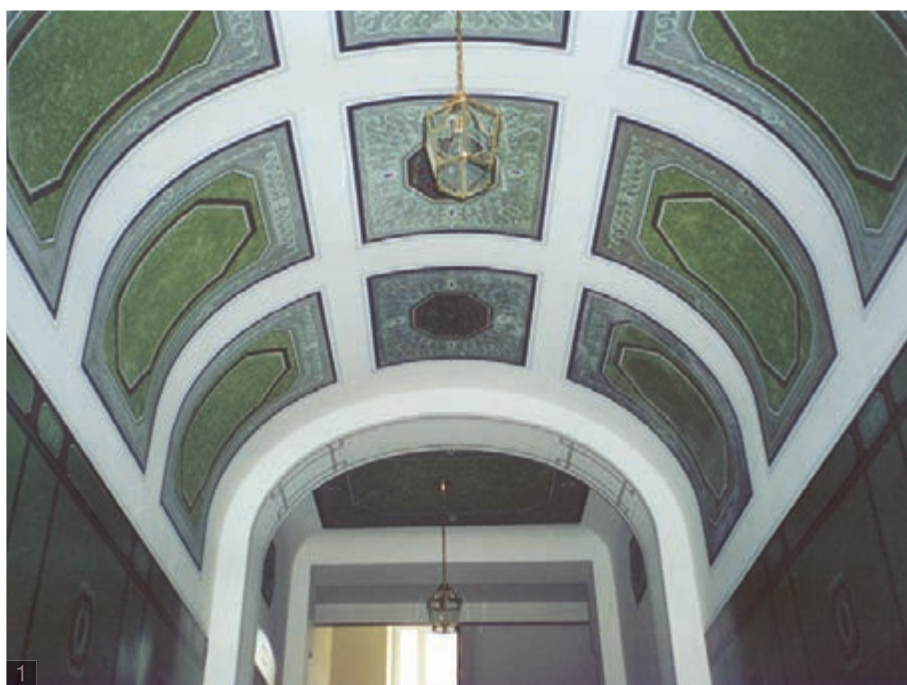
Die Befunduntersuchung des monochrom überstrichenen Eingangs- und Treppenhausbereiches erbrachte für das tonnenüberwölbte Entrée eine qualitätsvolle Gestaltung, bei der die gemalten Kassettierungen des Tonnenbereichs mit abwechslungsreichem Blatt- und Blütendekor besonders hervorstechen; begleitet sind sie durch einen dunkelgrün gehaltenen und mittels Bänderungen gegliederten hohen Ölsockel.

1 Wand- und Deckengestaltung nach der Rekonstruktion

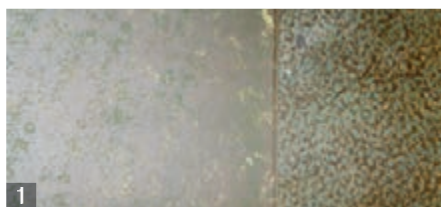
Die laut Befunduntersuchung unter einem Folgeanstrich (um 1960) sehr gut erhaltene Originalfassung besteht, dem Stil des Gebäudes entsprechend, aus einer Gliederung in gerahmte Felder, in denen stilisierte Blatt- und Blütenornamente zu finden sind. Während an Wand- und Deckenflächen des Vestibüls eine Kombination aus Schablonen- und Freihandmalerei in Leimfarbentechnik und abwechslungsreicher Gestaltung zur Ausführung kam, wurde das Treppenhaus durch eine durchgehende, aber etwas einförmigere Dekoration ausgeschmückt. Die Sockelbereiche waren in Öltechnik (mehrfarbig, gestupft) ausgeführt. Hier wurde im Zuge der Gebäudesanierung rekonstruiert, wobei ein Befundfenster im Vestibül die Unterschiede in der Ausführung vor Augen führt.

1 Sockelausführung mit Befundfenster (rechts), Ausschnitt

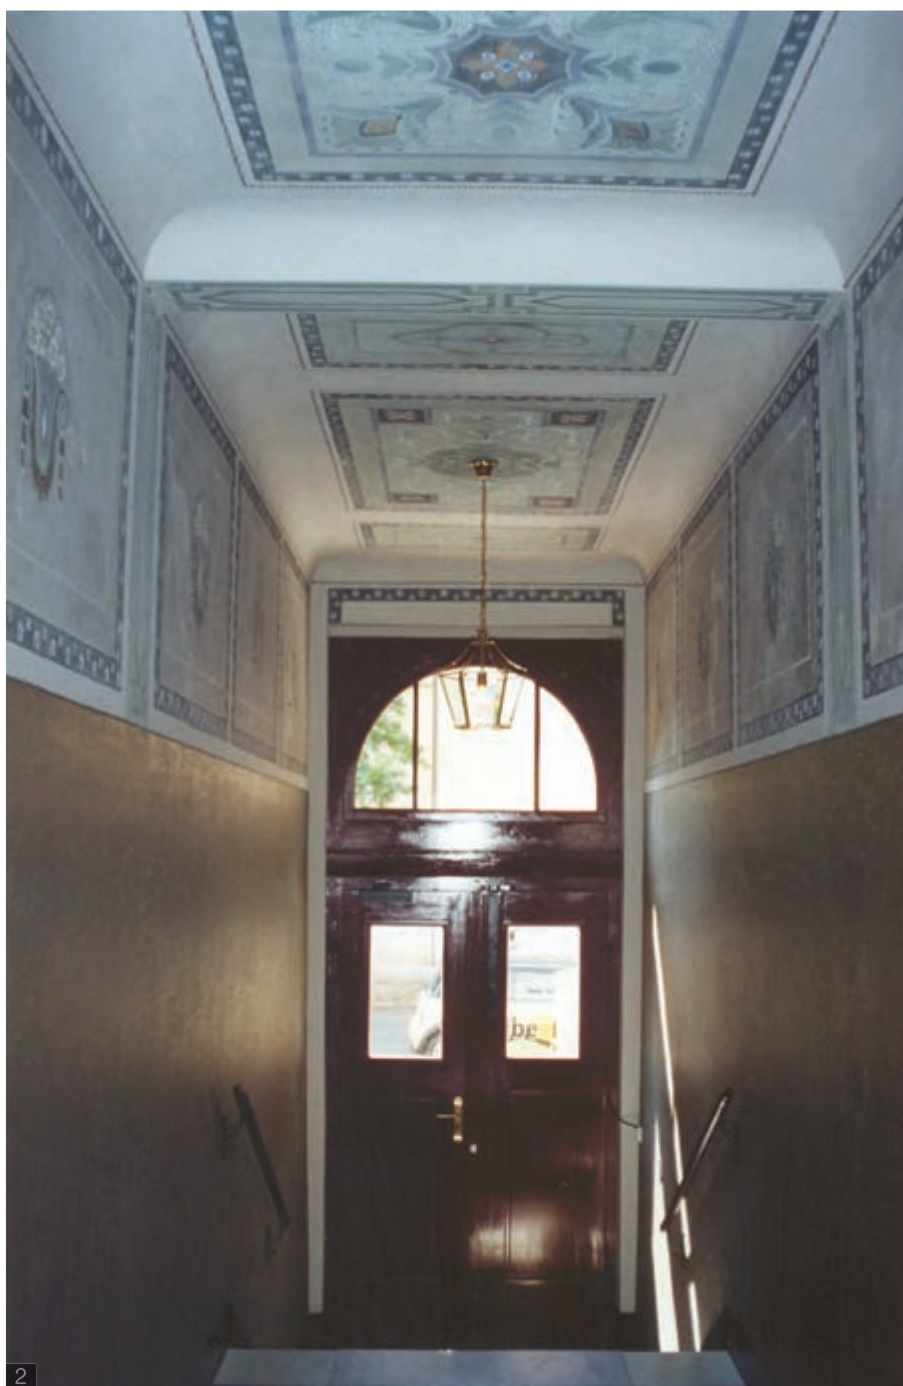
Wand- und Deckenbereiche wurden weitgehend im Bestand restauriert.

2 Eingangsbereich nach der Restaurierung

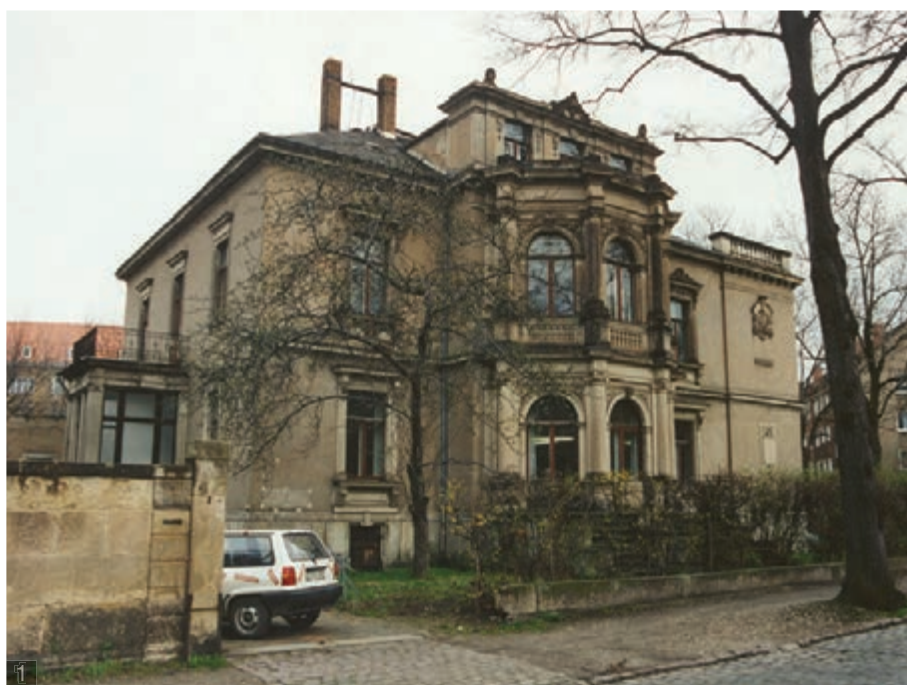
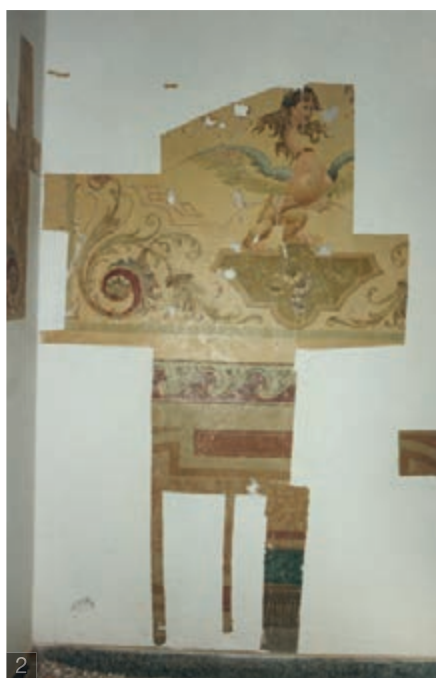
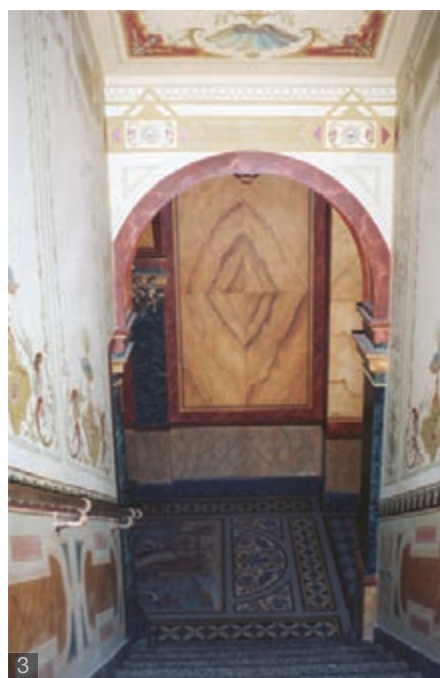
Die Vollständigkeit der unter mehreren Folgefassungen noch vorhandenen Neorenaissance-Ausmalung, die die zweite Fassung darstellt (ausgeführt ab 1876), umfasst nicht nur das seitliche Treppenhaus, sondern ebenso die Innenräume des 1. und 2. Obergeschoss und ist in ihrem Gesamtbild und Erhaltungszustand nahezu ein Einzelfall. Die Qualität der mittlerweile freigelegten und restauratorisch überarbeiteten, zum Teil auch rekonstruierten Ausmalung an Wänden, Decken und Holzelementen ist beachtlich und steht in enger Verbindung zur Dresdner Akademietradition, die sich in ähnlicher Ausrichtung in der Innenausstattung des Zweiten Hoftheaters niedergeschlagen hat. Das Treppenhaus ist bestimmt durch fein ausgearbeitete Ranken, Grottesken, diverse Marmorierungen und schablonierte Friese, die die Sockel-, Wand- und Deckenflächen in einer wohl abgestimmten Farbigkeit gliedern und gestalten. Sie konnten komplett freigelegt und restauratorisch behandelt und überarbeitet werden. Teilbereiche zeigen noch die erste Fassung; so sind die dunkel gehaltenen Wandpilaster sowie die rötlichen Gurtbögen bei der Überfassung ab 1876 in das neue Dekorationssystem übernommen worden. Hingewiesen sei auch auf das schöne antikisierende Fußbodenmosaik des Erdgeschoss-Podestes.

1 Zustand vor der Sanierung 1995

2 Freilegungen im Treppenhaus 1995

3 Blick vom Zwischenpodest in Richtung Erdgeschoss nach der Fertigstellung

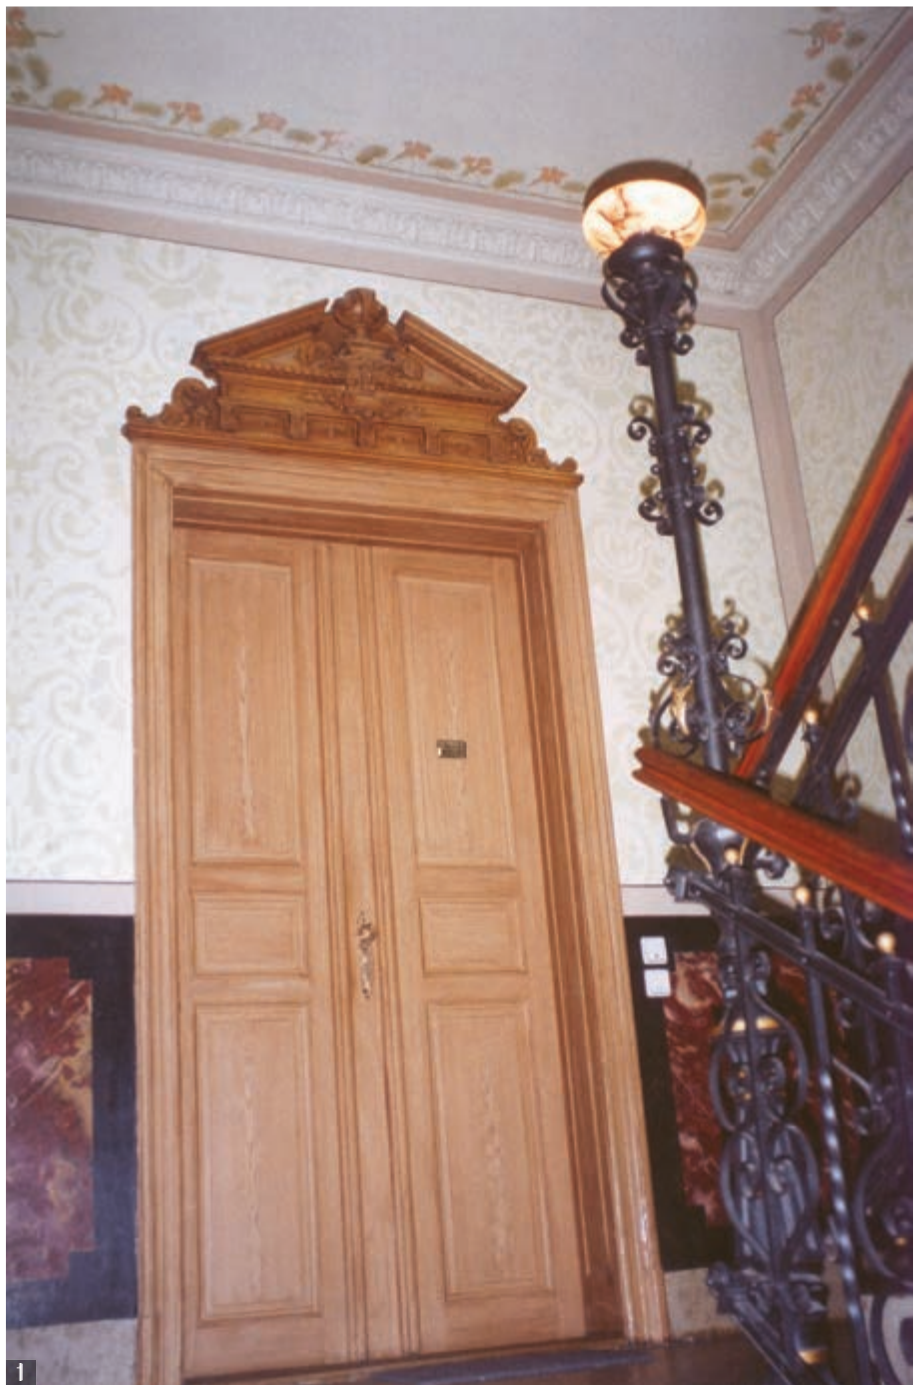
In dem für den Ortsteil Plauen typischen bürgerlichen Wohnhaus mit seinen großen repräsentativen Geschosswohnungen hat sich bis in unsere Zeit die Farbfassung des Treppenhauses sichtig erhalten. Sie wurde im Zuge der Sanierung des Gebäudes gereinigt und, wo erforderlich, retuschiert bzw. ergänzt. Beeindruckend sind der kaum gestörte Zusammenklang von Malerei und zahlreichen originalen Ausstattungsdetails - zu nennen sind etwa die Treppenhausbeleuchtung, die Ätztglasfenster oder die sehr aufwändigen Supraporten der Wohnungseingangstüren - sowie die trotz der erwähnten restauratorischen Maßnahmen doch erlebbare Alterung und damit Geschichtlichkeit der Fassung.

1 Blick in das Treppenhaus mit Wohnungseingangstüre, Wanddekoration und Beleuchtungskörper

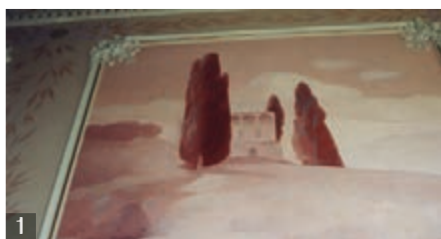
1 Entrée: Wandbild mit toskanischer Landschaft  
2 Blick in Richtung Treppenhaus

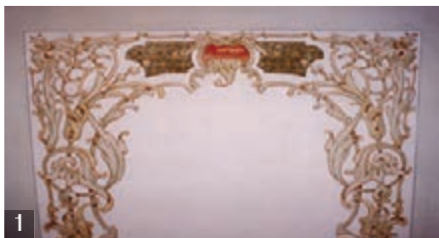
Hier findet sich eine teilweise restauratorisch überarbeitete, teilweise rekonstruierte Originalfassung, deren besondere Qualitäten in dem sehr schönen Blatt- und Banddekor der Sockelbordüre und der Treppenuntersichten, der elfenbeinfarben gehaltenen Sockelmarmorierung sowie dem wohl abgestimmten Gesamtfarbklang liegen.

1 Treppenuntersicht, Ausschnitt  
2 Treppenhaus: Sockel- und Wandbereich

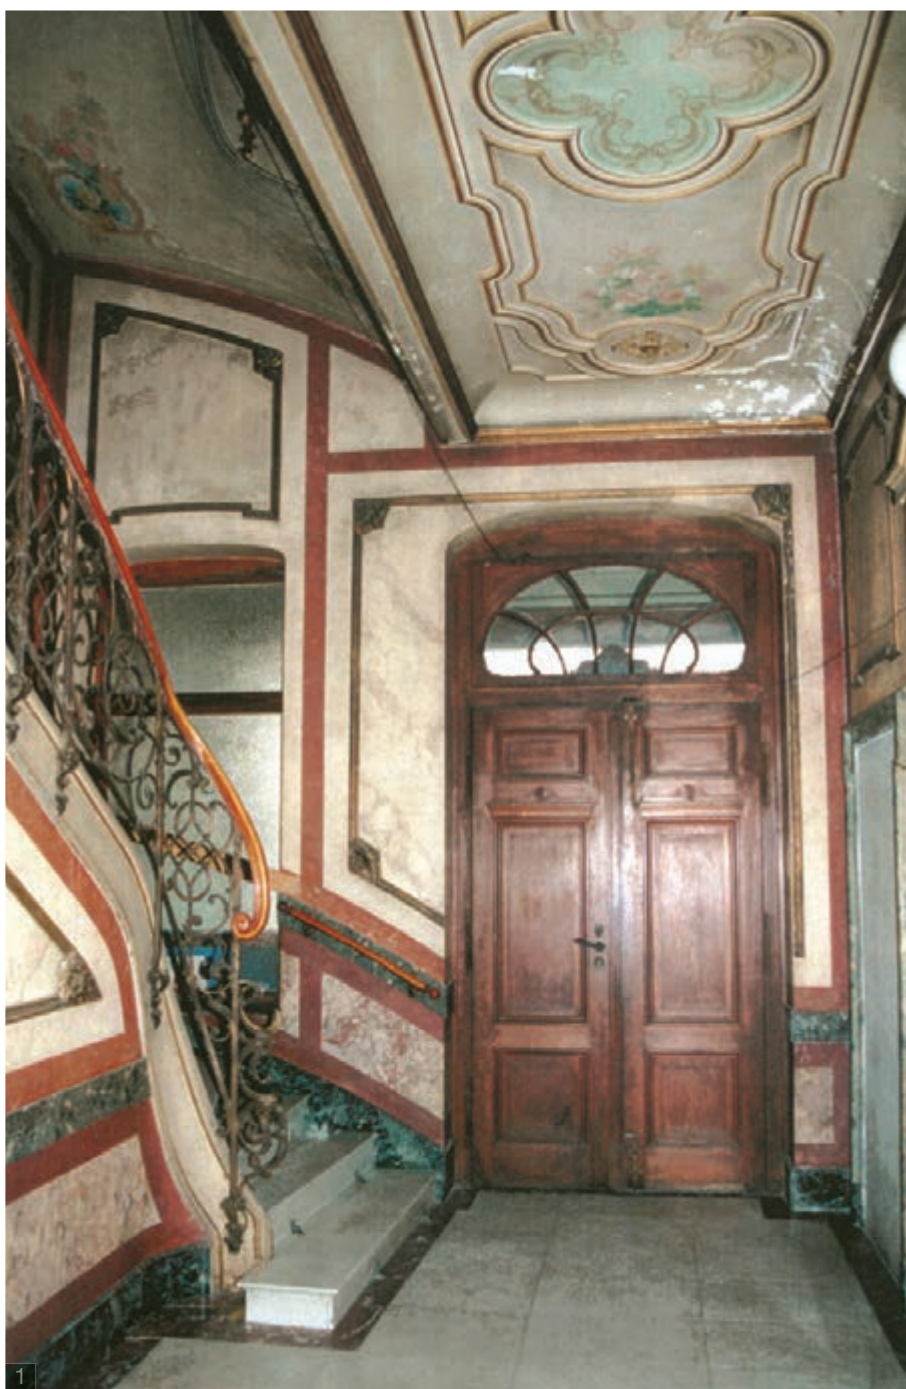
1 Treppenhaus mit Blick in Richtung Hauseingang vor der Instandsetzung

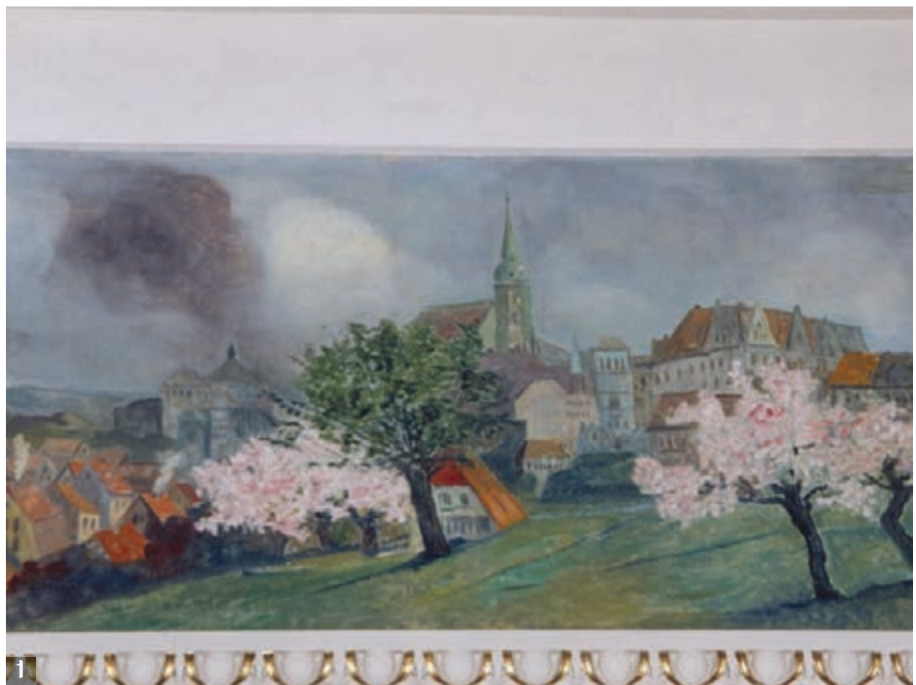
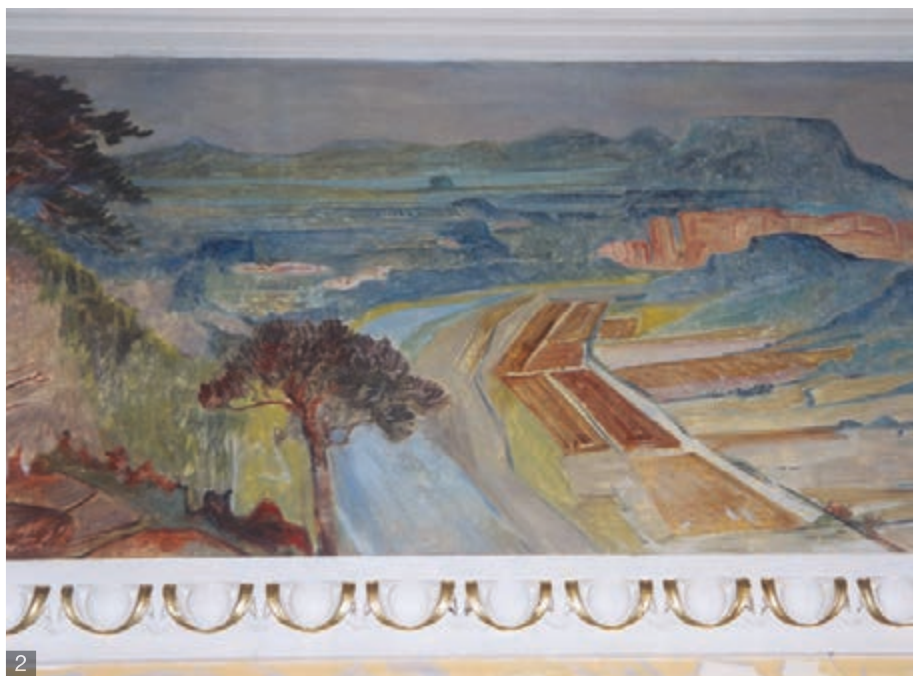
Der restauratorischen Empfehlung einer Rekonstruktion der Marmorierung im Entrée wurde gefolgt, die Landschaftsdarstellungen wurden freigelegt und retuschiert; Stuckteile, der Deckenspiegel sowie Türen wurden analog Originalbefund neu überfasst. Vorhalle und Treppenhaus erhielten eine einfache Ausmalung.

1 Entrée oberer Wandbereich mit einer Ansicht  
vermutlich von Bautzen

2 Entrée oberer Wandbereich

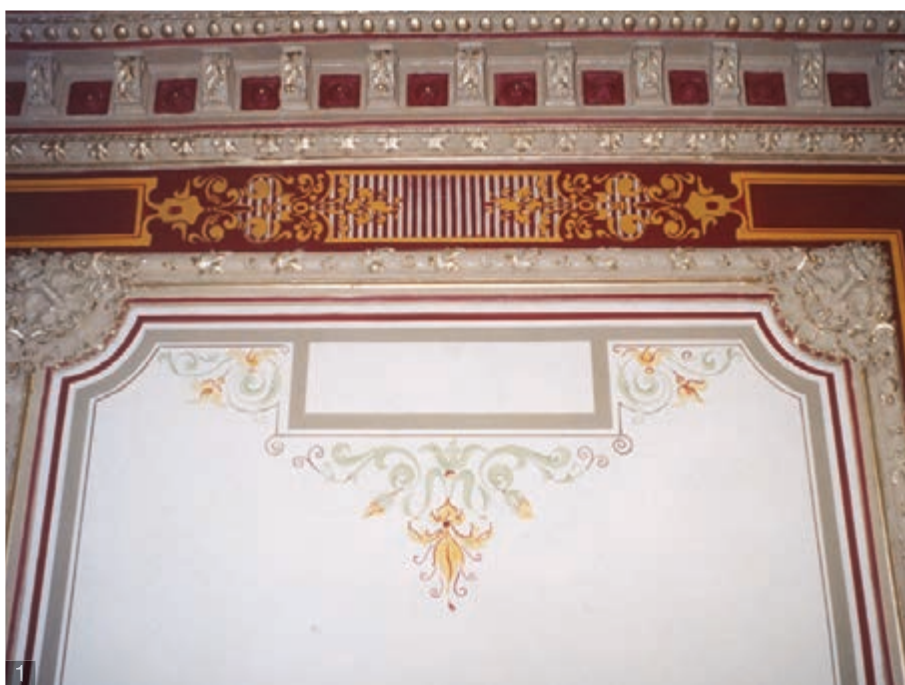
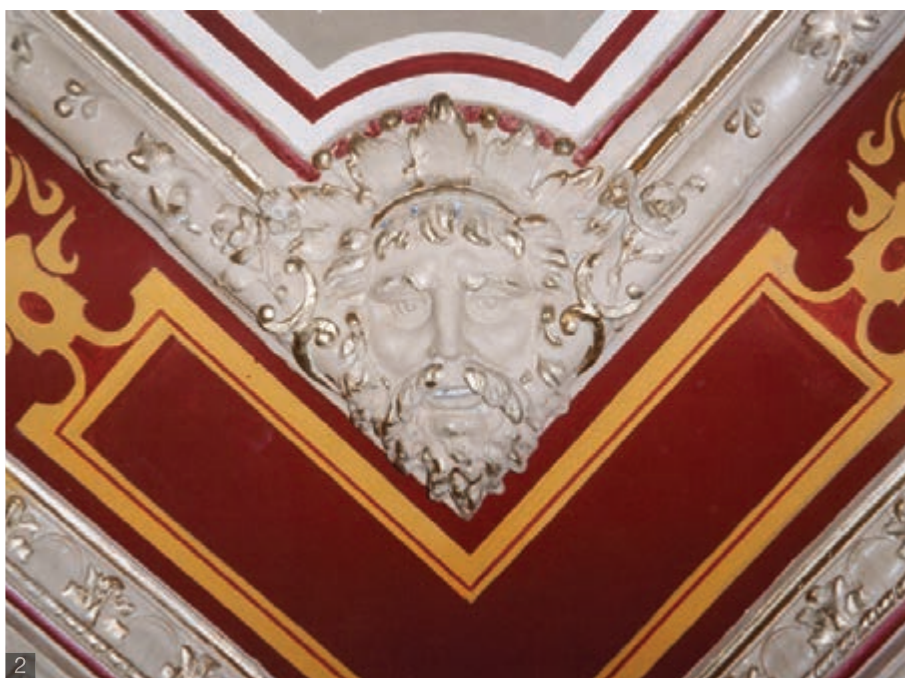
Unter mehreren Überfassungen im Laufe der Jahrzehnte war die Originalfassung wohl feststellbar, aber für eine Freilegung nicht geeignet. Die Entscheidung fiel sodann zugunsten einer Rekonstruktion von Schablonierungen, Kassettierungen und Bänderungen, ausgeführt in der ursprünglichen Maltechnik. Der rekonstruierte Zustand führt den Aufwand vor Augen, der selbst in einem Arbeiterviertel wie der Zwickauer Straße zum Einsatz kam.

1 Ausschnitt der Deckengestaltung nach der Rekonstruktion

2 Ausschnitt der Deckengestaltung nach der Rekonstruktion

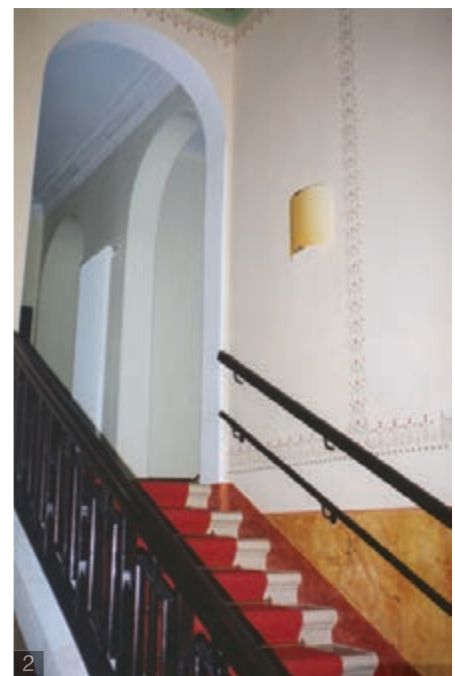
Unter einer monochromen Folgefassung war in der seitlichen Vorhalle die Originalfassung in Form verschiedenfarbiger Marmorplatten-Imitationen, differenziert nach Wandfläche und Wandeinfassung, erhalten geblieben. Sie wurde im Zuge der Gebäudeinstandsetzung rekonstruiert, da eine zu innige Verbindung dieses Befundes mit der Überfassung bestand, sodass im Falle einer Freilegung ein zufriedenstellendes Ergebnis nicht zu erwarten war.

2 Hübnerstraße 8, Treppenhaus mit Marmorimitation und Wandgliederung

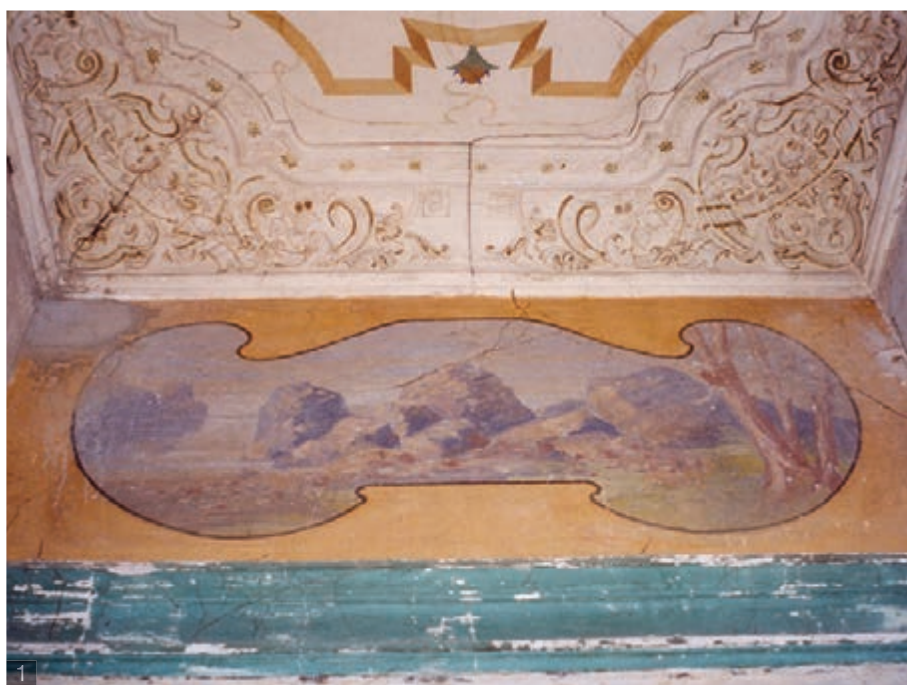
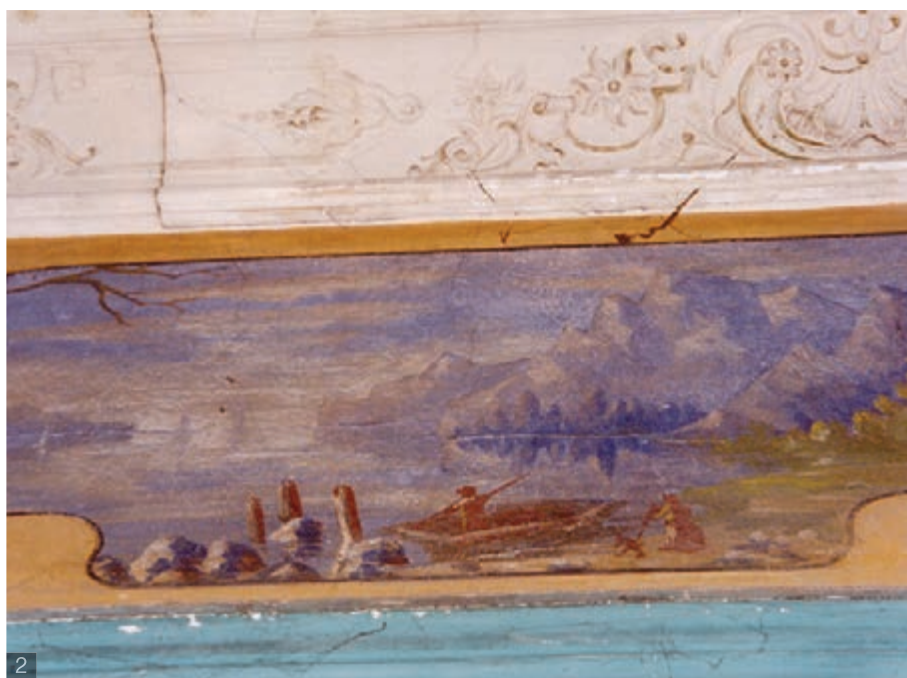
- 1 Wand-/Deckenbereich mit dem Nebeneinander unterschiedlicher Fassungen, Ausschnitt  
2 Wandbereich, Detail einer Landschaftsdarstellung

Die durch diverse Schädigungen teilweise beeinträchtigten Wand- und Deckenflächen zeigen im Entréebereich die Überlagerung einer Jugendstilausmalung durch eine schlichte Fassung der 30er Jahre. Das Nebeneinander der üppig dekorierten originalen Stuckkehlen und der schlichten Bänderung im Deckenspiegel führte dabei zu einem unbefriedigenden gestalterischen Zusammenklang. Sichtig belassen wurden im Zuge dieser Überfassung originale und in Öltechnik gemalte Landschafts- und Seestücke über der Sockelzone. Durch die ansonsten monochrom in Leimfarbe ausgeführten Flächen schlägt bronzener Band- und Punktdekor der Originalfassung durch. Deren Gesamtbild ließ sich durch Befunderhebung weitgehend feststellen und zeichnet sich durch Wandrahmungen, Bronzehöhungen auch im Stuckbereich, florale Deckenmalerei, evtl. Marmorierungen im Wandbereich des Zwischenplafonds aus. Eine Freilegung dieser ursprünglichen Situation ist durch die relativ unkomplizierte Reversibilität der Überfassung möglich und vor diesem Hintergrund für den Gesamteindruck des Gebäudes auch anzustreben.

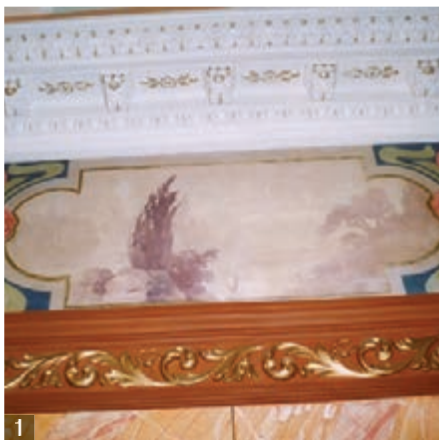
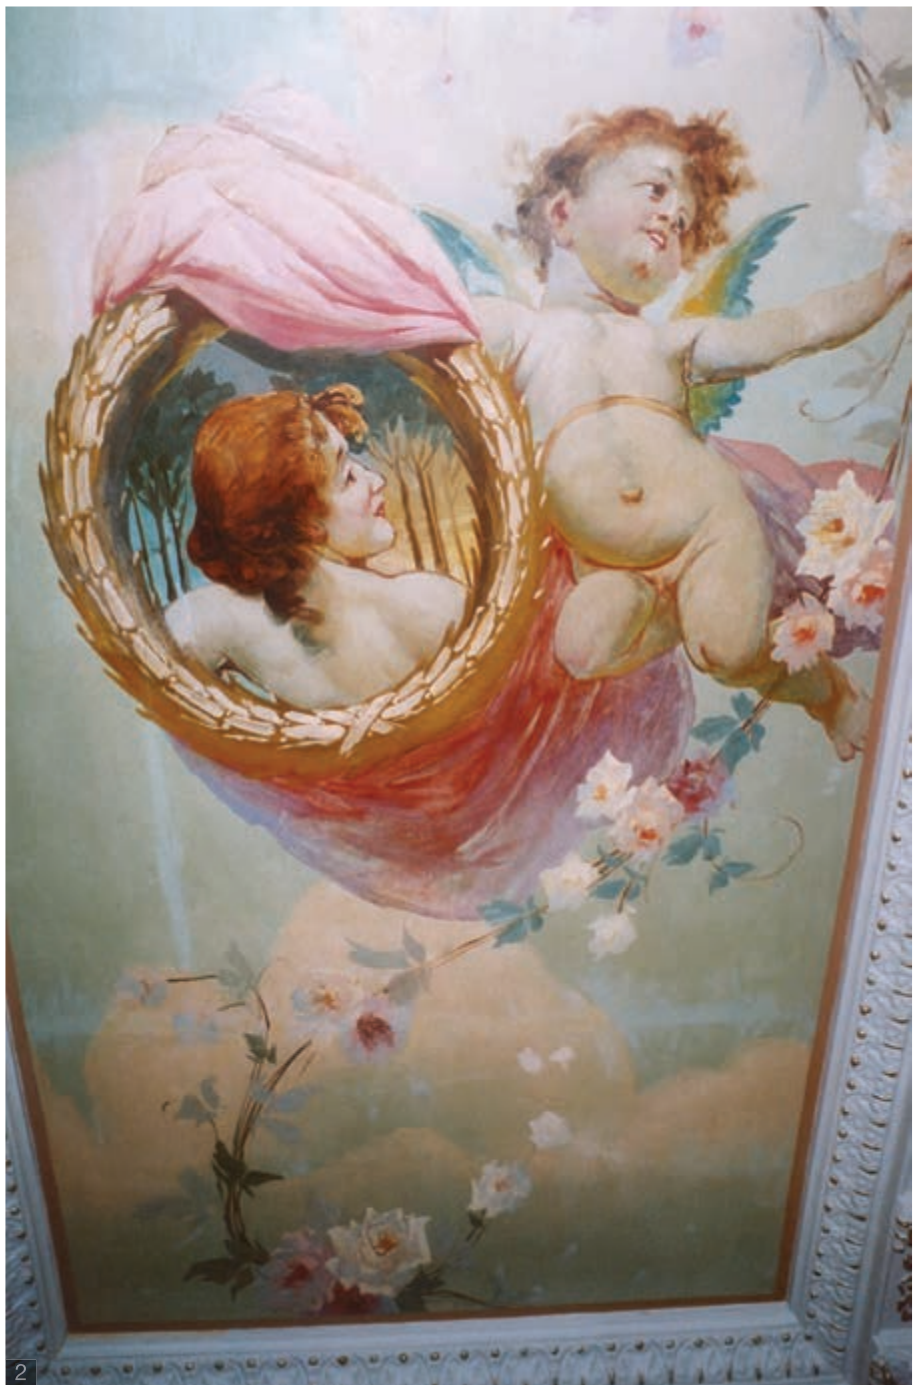
Über einem niedrigen Sockelband, das dunklen Stein imitiert, ist der Wandbereich des Entrées großflächig mit Marmorimitationen gestaltet, die nach oben durch ein Stuckgesims abschließen; das Wandfeld darüber ist durch Landschaftsdarstellungen hervorgehoben; der begleitende stilisierte Blumendekor mit Jugendstileinschlag weist auf die Zeit um 1900, wenn auch die sonstige dekorative Ausstattung, insbesondere die Stuckaturen, noch eindeutig dem Historismus verbunden ist. Hervorzuheben sind das hübsche Deckenbild mit Putto und figürlichem Lorbeerkrantz-Medaillon, ein originaler Wandschrank sowie die Fußbodenfliesen, ebenfalls aus der Bauzeit. Die Farbfassung wurde im Zuge der Gebäudesanierung überarbeitet und nur in Teilbereichen rekonstruiert. Das Treppenhaus ist einfach gehalten, farblich jedoch auf das Entrée abgestimmt.

1 Oberer Wandbereich mit Landschaft und Jugendstildekor, Ausschnitt  
2 Deckenbild, Ausschnitt

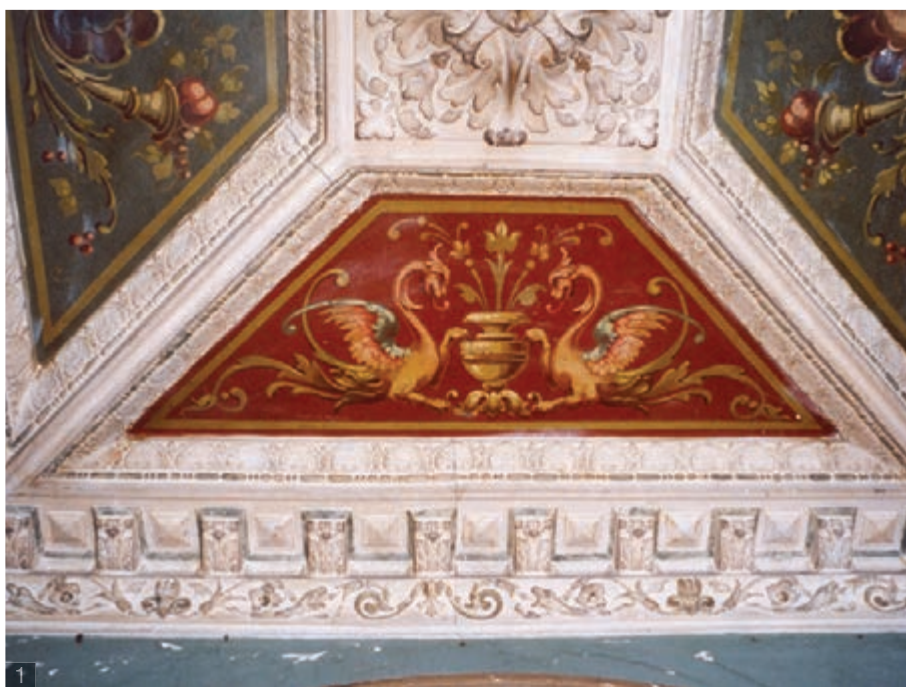
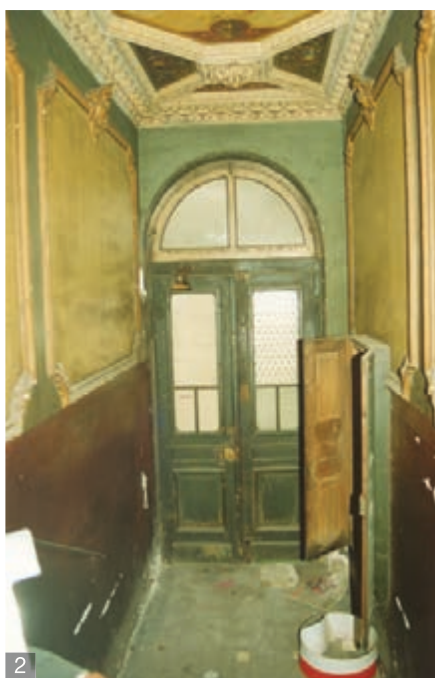
Das seit dem Jahr 2000 in Sanierung befindliche verlinkerte Gebäude, als Eckbau mit einem markanten (rekonstruierten) Turmaufsatz versehen, zeigt im Entrée eine weitgehend sichtig erhaltene Originalfassung im Stile der Renaissance. Die aufwändig stuckierte und in Felder gegliederte Decke zeichnet sich durch sehr qualitätvolle frei gemalte Bildfelder mit typischen Renaissance-Motiven (u.a. Masken, Grottesken) bzw. - mittig angelegt - einen Himmelsausblick mit Puttenszene aus. Während ein folgender zweiter quadratischer Vorraum, hervorgehoben durch ein Kreuzrippengewölbe, ebenfalls weitgehend erhalten ist, war der anschließende und ursprünglich ebenfalls aufwändig gefasste Durchgang zum Hof aufgrund des ruinösen Zustandes des Gebäudes ebenso abgängig wie eine im Treppenhaus befindliche Art déco-Fassung, die sich insbesondere durch ein den Sockel begleitendes Schablonendekor auszeichnete.

- 1 Decke mit Renaissancemotiven, Ausschnitt  
2 Eingangsbereich in unsaniertem Zustand  
3 Decke mit mittigem Himmelsausblick, Ausschnitt
