## **Die Kunst im Hause?** Treppenhausausmalungen in Dresdner Wohnhäusern

## Die Kunst im Hause - eine Einführung

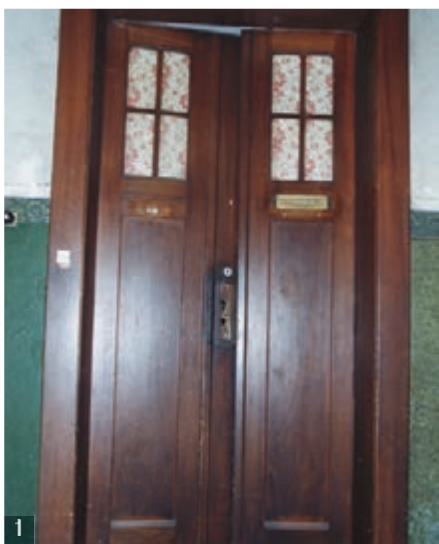
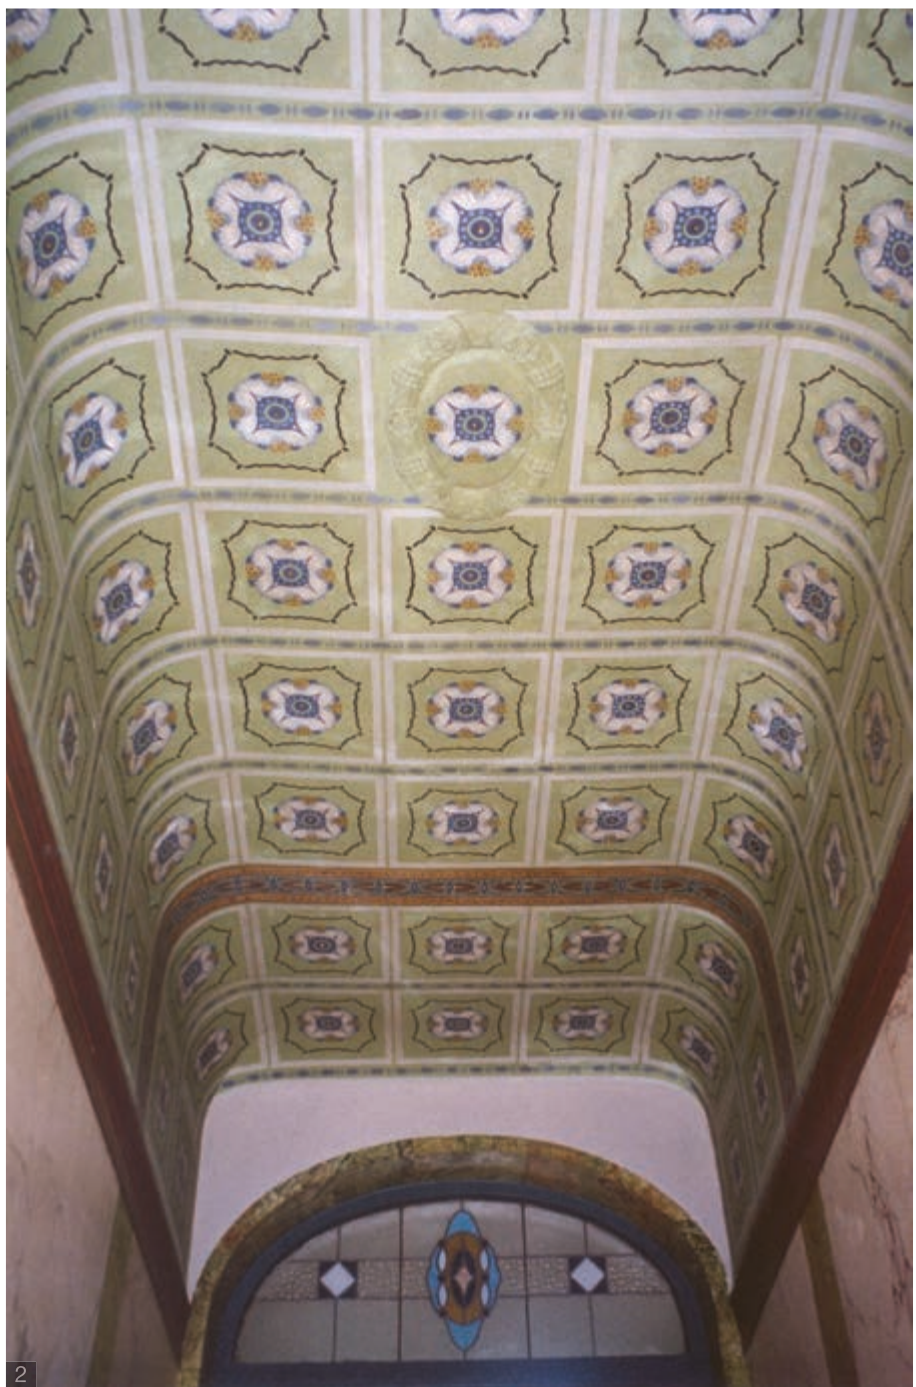
1 Wohnungseingangstüre und Sockelfassung vor der Sanierung  
2 Deckengestaltung des Eingangsbereichs

Der Eingangsbereich besticht durch eine sehr qualitätvolle Originalfassung, die das Vokabular des Jugendstils verlassen hat und sich eher in geometrisierenden Formen bewegt. Die Deckengestaltung ist durch eine ornamentierte Kassettierung, Begleitbänder und einen grünen Fondton bestimmt und über die Rundkehle bis in den oberen Wandbereich gezogen, so dass ein gewölbeartiger Eindruck entsteht. Die Wandflächen zeigen sehr schöne hell gehaltene Marmorimitationen, die sich in anderer Farbgebung auch im Gurtbogen zum Zwischendiehlenbereich fortsetzen. Stimmig ist der Zusammenklang von Raumfassung, Farbverglasung und Fußbodenfliesen. Bedauerlicher umso mehr, dass weder die Holzichtigkeit der Türen und Zargen noch die Originalfassung der Treppenhauseusmalung bei der Sanierung berücksichtigt wurden.

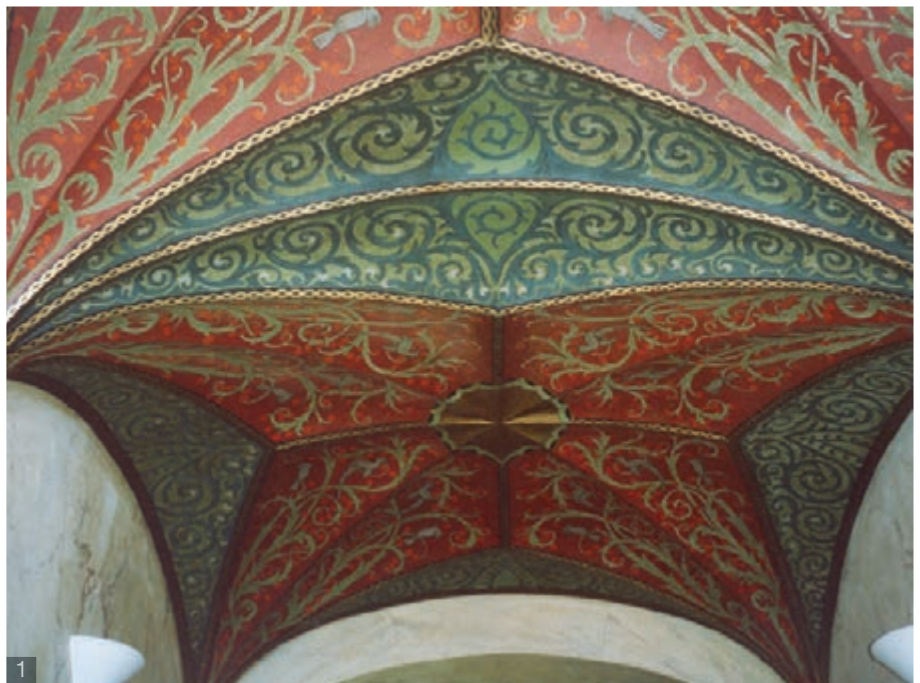
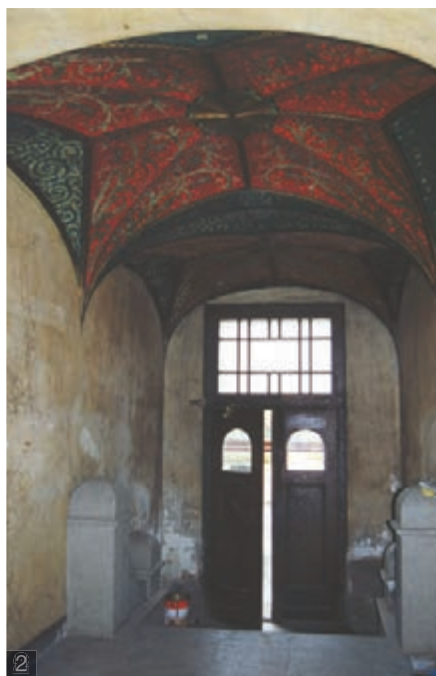
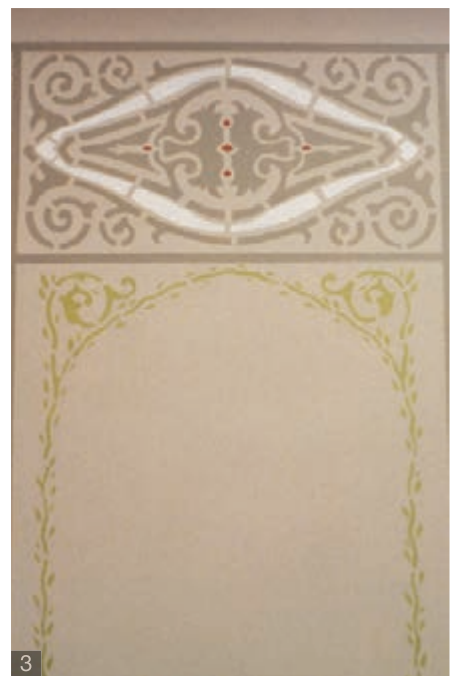
- 1 Ausmalung der Gewölbe nach Abschluss der Restaurierung, Ausschnitt  
 2 Eingangsbereich vor der Sanierung  
 3 Treppenuntersicht nach der Rekonstruktion, Ausschnitt

Die sichtig erhaltene, weitestgehend vollständige Originalfassung befand sich vor den Sanierungsmaßnahmen des Gebäudes Ende der 90er Jahre in nachgedunkeltem, aber gutem Zustand, so dass sich die restauratorischen Maßnahmen auf Reinigungen bzw. Retuschen im aufwändigeren Vorhallenbereich beschränken konnten, während das Treppenhaus rekonstruiert wurde. Die Fassung zeichnet sich sowohl durch Singularität als auch durch ihre Vollständigkeit aus. Das recht breit gelagerte und durch Gurtbögen in Vorhalle und Zwischenraum gegliederte Entrée zeigt auffällige Einwölbungen in Form gotisierender Sterngewölbe, deren Kappen stilisierten Blatt- und Tierdekor in kräftigen Rot- und Blautönen tragen, von dem sich das durchbrochene Goldornament der Gewölberippen deutlich absetzt; die Wandflächen sind qualitativ bis zum Gewölbeansatz hell marmoriert. Das Treppenhaus präsentiert sich ein wenig schlichter: Schablonendekor auf hellen Wandflächen und Treppenuntersichten kontrastiert mit einem monochrom dunkelgrün gefassten Sockel. Stilistisch sind deutlich Elemente der Reformkunst des ersten Jahrzehnts des 20. Jhs. (Granit-Treppenwangen des Entrée-Bereiches, geometrisierender Schablonendekor) auszumachen. Originale bzw. originalgetreue Details wie Haus- und Wohnungseingangstüren oder Treppengeländer fügen sich zu einem für Löbtau beeindruckenden und singulären Gesamtbild.

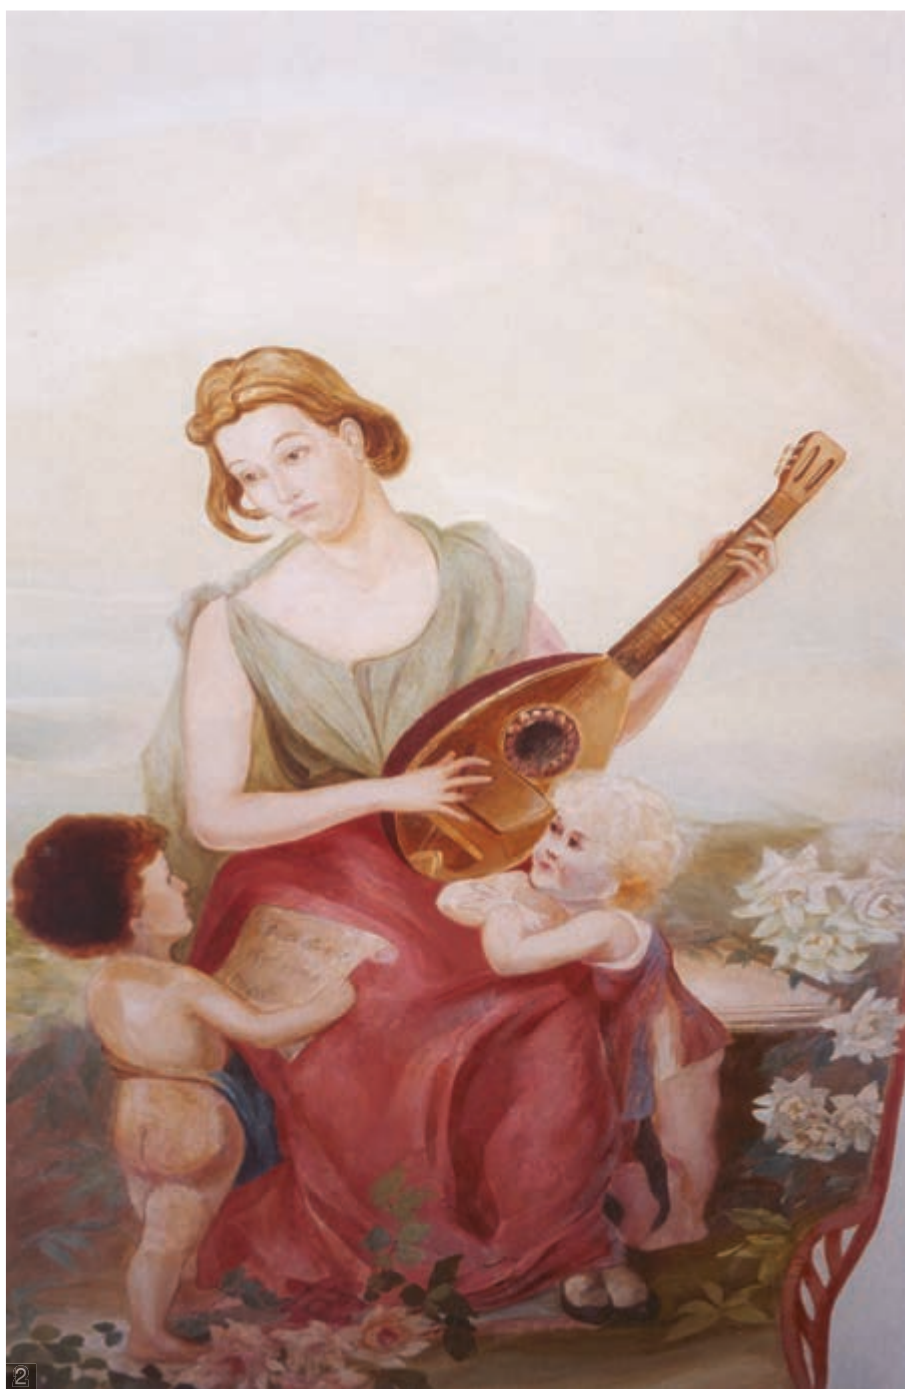
1 Oberer Wandbereich mit Gebirgslandschaft, Ausschnitt

2 Deckenbild, Ausschnitt

Sockel- und Wandflächen des Eingangsbereiches zeigen über einem neuen Putzaufbau eine schlichte, durch stilisierten floralen Jugendstildekor bestimmte Fassung. Darüber finden sich diverse, restauratorisch überarbeitete Stadt- bzw. Gebirgsansichten; der ebenfalls überarbeitete Deckenspiegel zeigt eine großformatige figürliche Szene (evtl. eine Musikallegorie) in vergleichsweise guter malerischer Qualität. Ebenfalls sichtig erhalten und überarbeitet ist die Deckengestaltung des dritten Eingangsabschnittes; hier sind in den Wandbereichen unter einfachen Anstrichen offenbar die alten Fassungen noch erhalten. Ebenfalls schlicht, aber dennoch mit schöner floraler Jugendstilbordüre präsentiert sich das Treppenhaus. Trotz gewisser farblicher Brüche in der Abfolge der Teilräume ist eine Gesamtkonzeption dennoch spürbar.

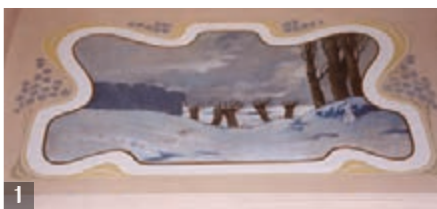
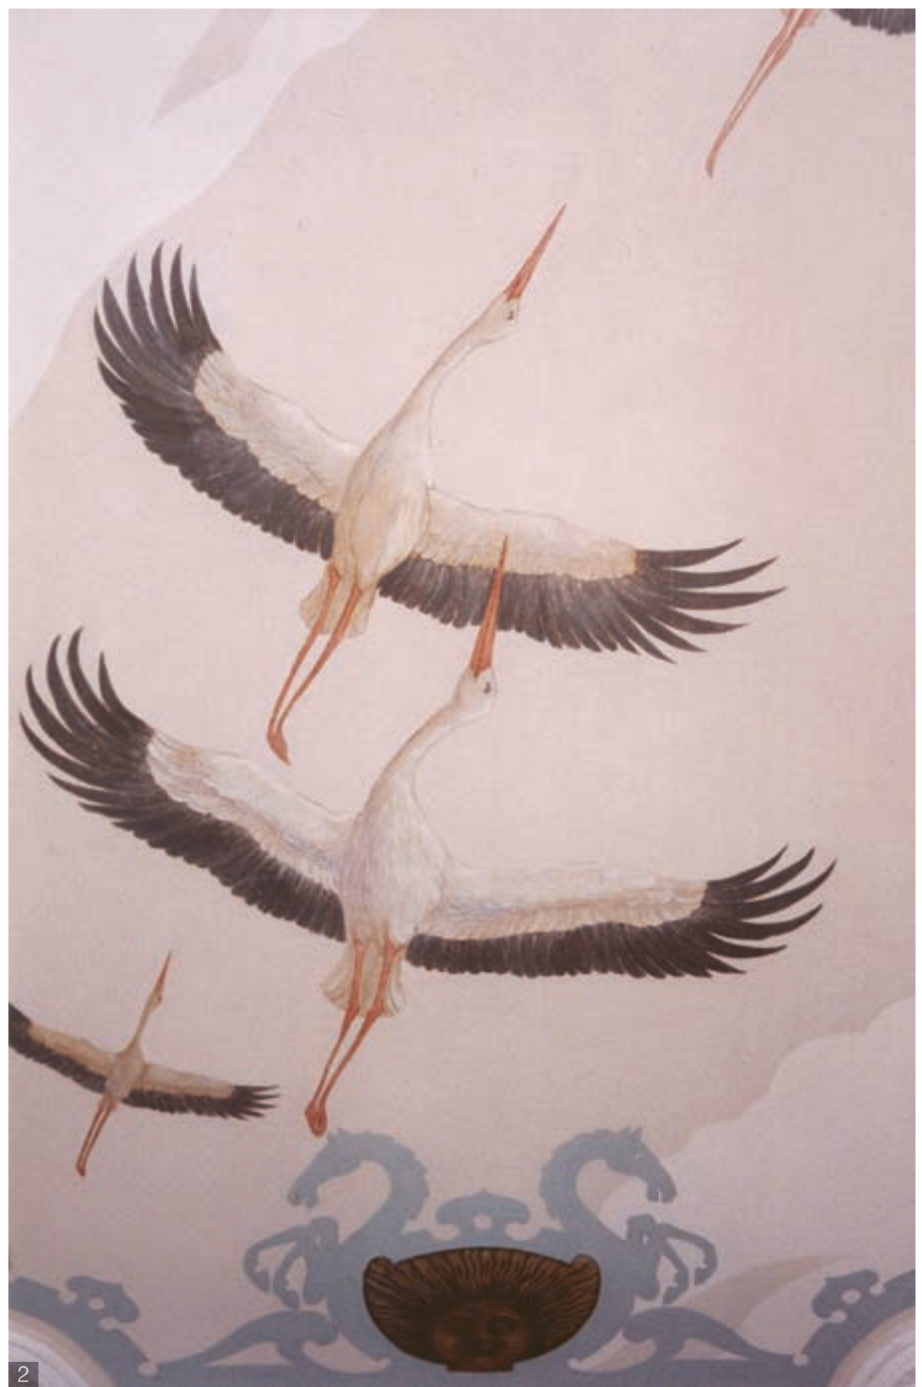
1 Landschaftsbild der oberen Wandzone  
2 Deckenbild, Ausschnitt

Unter einer schlichten, jedoch farbkraftigen Art déco-Fassung, die sichtig bis zur Sanierung der 90er Jahre überliefert war, erbrachte eine restauratorische Untersuchung den kompletten Befund der am Jugendstil orientierten bauzeitlichen Originalfassung, die nun vollständig wieder gezeigt wird. Im Entrée wurden in geschwungenen Rahmungen eingefasste Landschaftsdarstellungen über der hohen Sockelzone freigelegt und restauratorisch behandelt, ebenso das Deckenbild mit dem außergewöhnlichen Motiv ziehender Störche. Rekonstruktiv wurde bei den diversen Schablonierungen insbesondere des Treppenhauses vorgegangen. Die Tendenz, Motive vom Motivträger - Wandfläche, Architekturelement - zu lösen, zeigt sich sehr schön bei der wie zufällig festgehaltenen Momentaufnahme der Störche sowie den mit Pflanzen und Vögeln versehenen Konsolen der Wandpfeiler.

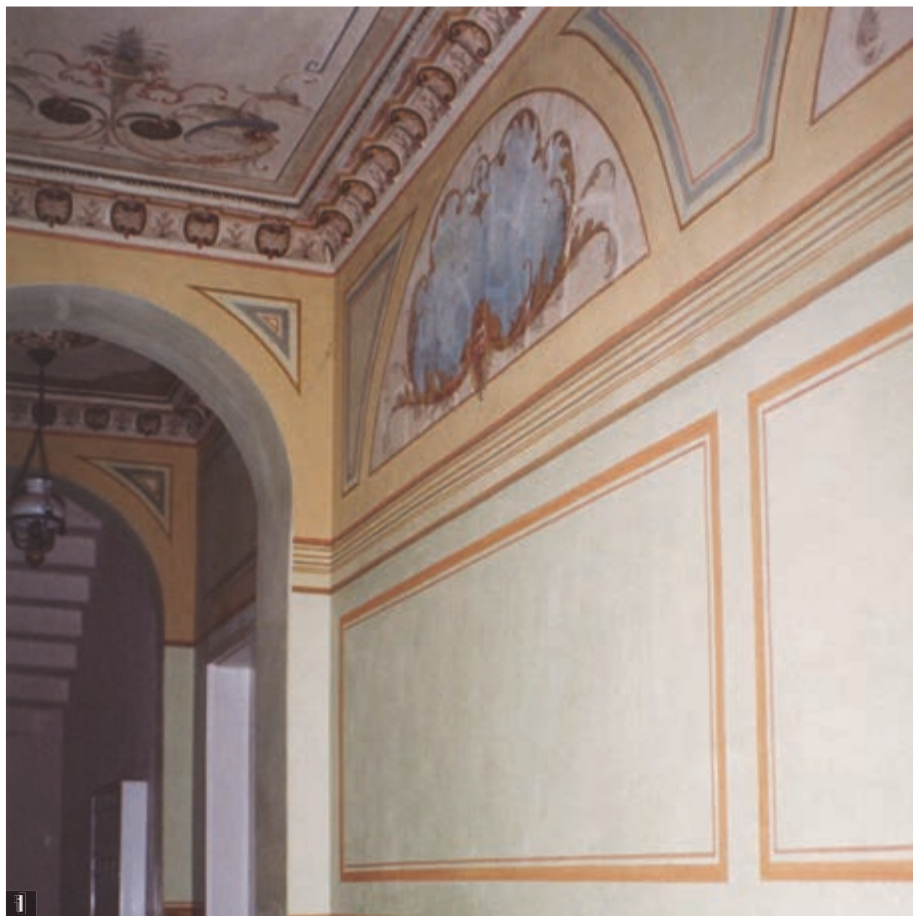
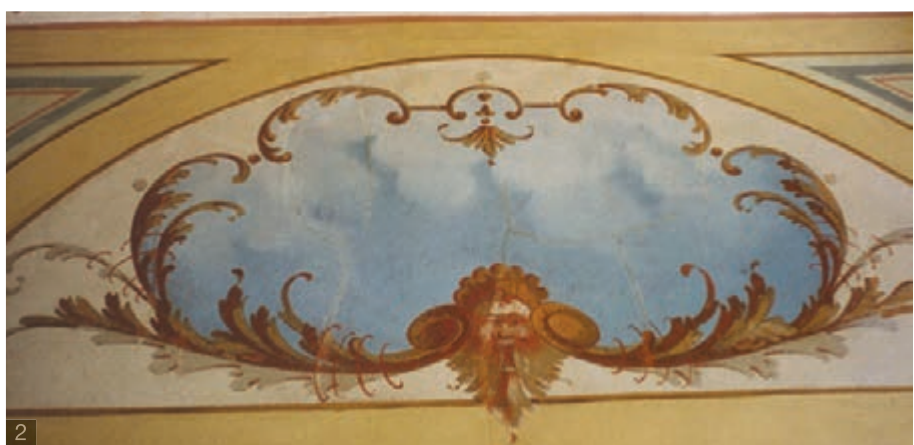
1 Blick in Richtung Treppenhaus nach Überarbeitung der Farbfassung

2 Lünette des Wandbereiches, Ausschnitt

Der Eingangsbereich des Gebäudes, auf den sich Befunduntersuchung und restauratorische Ausführung beschränkten, präsentierte sich vor Beginn der Maßnahmen recht uncharmant: der Deckenspiegel war übertapeziert, die Wandflächen großenteils mit einem Latexanstrich versehen worden. Der Blick unter diese auf eine frühere Instandsetzung zurückgehende Beschichtung förderte mit diversen Grobvermörtelungen und entsprechenden Fehlstellen im Malereibefund die Spuren eines ehemaligen größeren Wasserschadens zu Tage. Dennoch waren wesentliche Gestaltungselemente der im Stile der Renaissance gehaltenen Ausmalung erhalten geblieben, so die Lünetten des oberen Wandbereiches mit al fresco ausgeführter Rücklage (Himmelsausblicke) und al secco gemaltem rahmenden Rollwerk, die Deckenfassung mit Greifenmotiven sowie der Stuckfries. „Die Malerei sitzt auf Temperagrund und ist etwas mehr gefirnißt als der Grund, was einen malerischen sanften Ton (Weißtöne der Flügel) ebenso erlaubt wie einen schärferen Strich“, heißt es in der Befunduntersuchung. Diese Art der Ausführung verweist auf das zweite Hoftheater und die sogenannte Rolle-Schule. Ziel der restauratorischen Maßnahmen war die Wiederherstellung des farblichen Gesamteindrucks. Zu diesem Zweck wurde der Raum nach den erforderlichen Vorarbeiten wie Festigungen, Kittungen und Mörtelangleichungen bis auf die vorhandenen Befunde originalgemäß in gefirnißter Tempera neu gefasst.

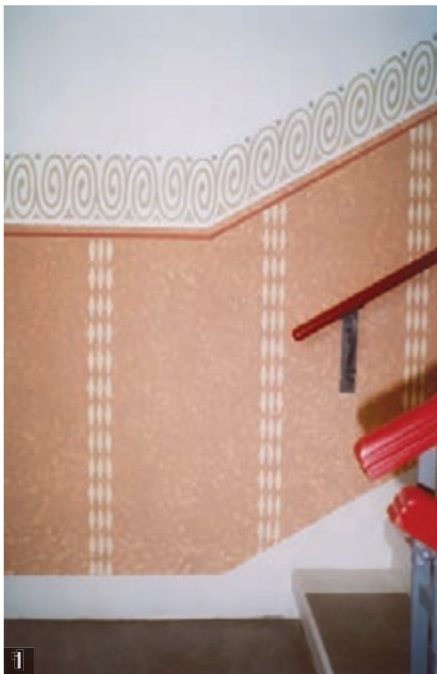
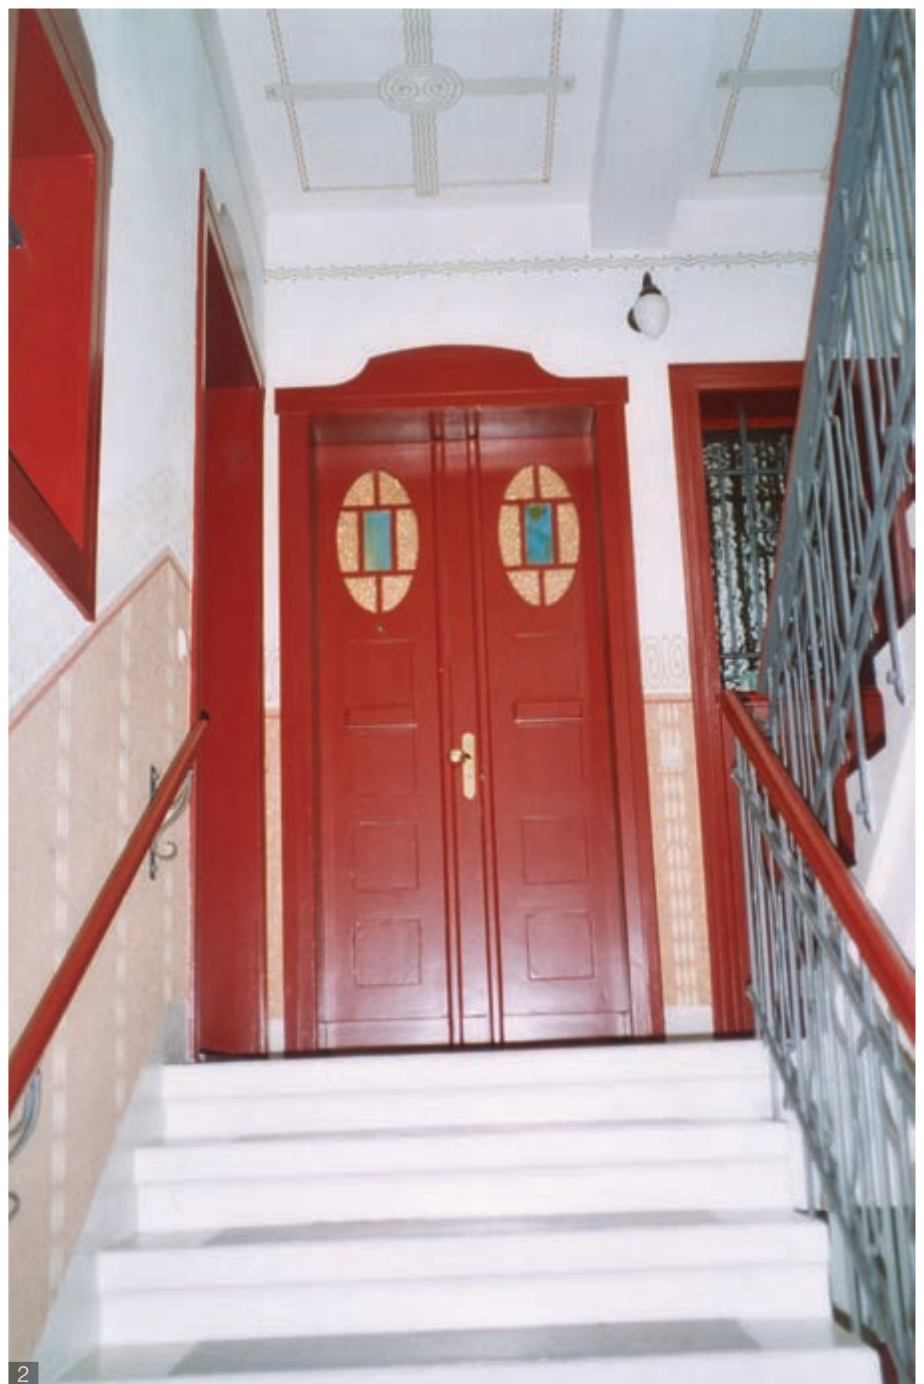
1 Sockelgestaltung  
2 Gesamteindruck des Treppenhauses

Das von der Hofseite aus erschlossene Treppenhaus zeigt eine komplett rekonstruierte Fassung mit leicht geometrisierender Ornamentik in Sockel- und Wandbereich sowie Deckenuntersichten. Sparsam eingesetzt, aber korrespondierend mit den im gleichen Stil gefassten Wohnungseingangstüren und Treppengeländern ergibt sich ein zurückhaltendes dekoratives Erscheinungsbild.

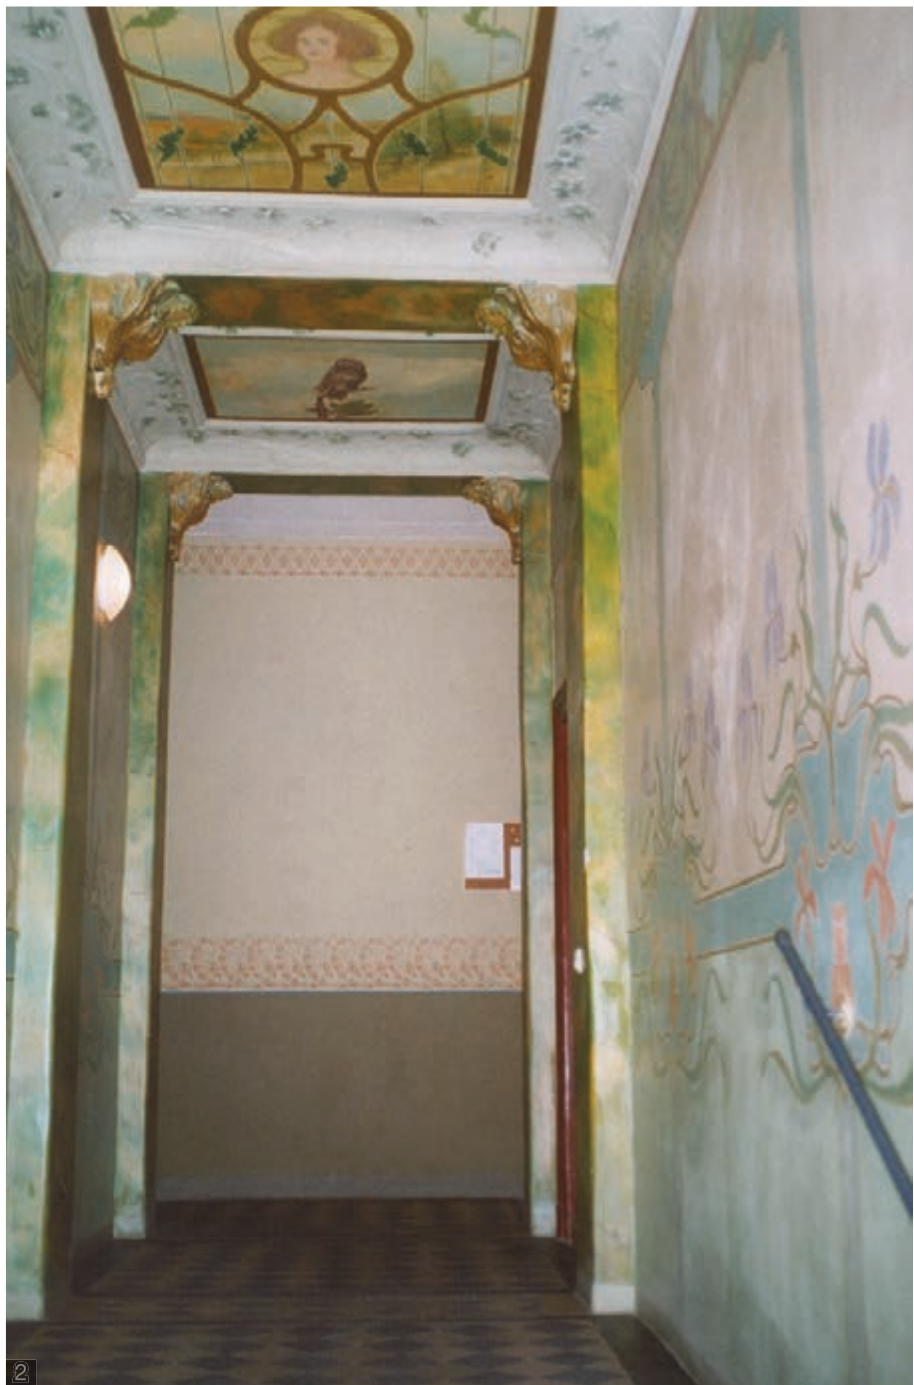
1 Deckenspiegel, Ausschnitt  
2 Blick in das Entrée
