Gewässersteckbrief

Maltengraben

Dresden.
DIEZIGER

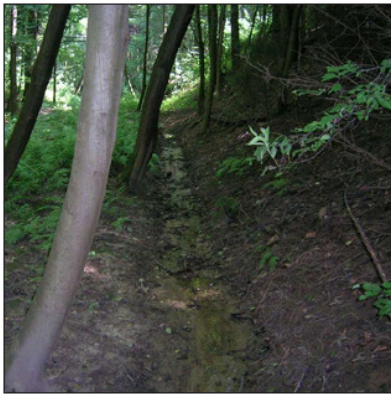
Abb.2: Maltengraben im Maltengrund

Der **Maltengraben** beginnt am südlichen Rand des Maltengrundes etwa 1,2 km nördlich der Ortslage Röhrsdorf und 1,2 km westlich der Ortslage Wölkau. Er fließt in nördlicher Richtung durch den Maltengrund. An der Lugaer Straße knickt der Verlauf nahezu rechtwinklig in östlicher Richtung ab. Bei Erreichen der Stadtgrenze Dresden-Heidenau führt der Graben in nordöstlicher Richtung weiter und umgeht das Umspannwerk Zschachwitz. Nach der Unterquerung der Bahnstrecke Dresden-Schöna verläuft der Maltengraben in nordöstlicher Richtung zum Lockwitzbach, in den er in Höhe der Straße Am Wiesenrand am rechten Ufer einmündet.

Der Oberlauf im Bereich des bewaldeten Maltengrundes ist natürlich geprägt.

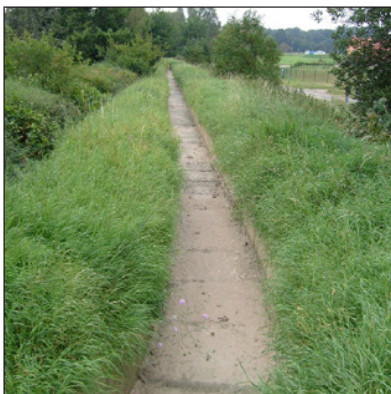
Abb.3: Ausgebautes Bachprofil zwischen Dohnaer Straße und Lugaer Straße

Die Kreuzung mit der Dohnaer Straße stellt wiederum die Grenze zu bebautem Gebiet dar. Zugleich beginnt hier ein mit rechteckigen Betonelementen ausgebauter Abschnitt, der bis zur Lugaer Straße reicht.

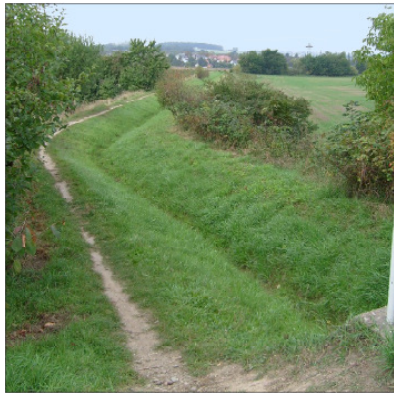
Abb.4: Maltengraben in Hochlage im Bereich Heidenauer Straße

Von der Dohnaer Straße an wird das Grabenprofil zunehmend in Hochlage auf einem Damm geführt, was darauf zurückzuführen ist, dass das Gelände zwischen Dohnaer Straße und der Bahnstrecke Dresden-Schöna eine Mulde bildet, aus der es keinen Abfluss gibt.

Der als Hochdamm ausgebildete Gewässerverlauf südlich der Bahnstrecke Dresden-Schöna ist schon in Karten aus dem 18. Jahrhundert verzeichnet. Seitdem gab es nur eine wesentliche Veränderung des Gewässerlaufs im Zusammenhang mit der Errichtung des Umspannwerks in den 1950er Jahren, als der Hochdamm ab der Einmündung des Großlugaer Grabens in östlicher Richtung verlegt wurde.

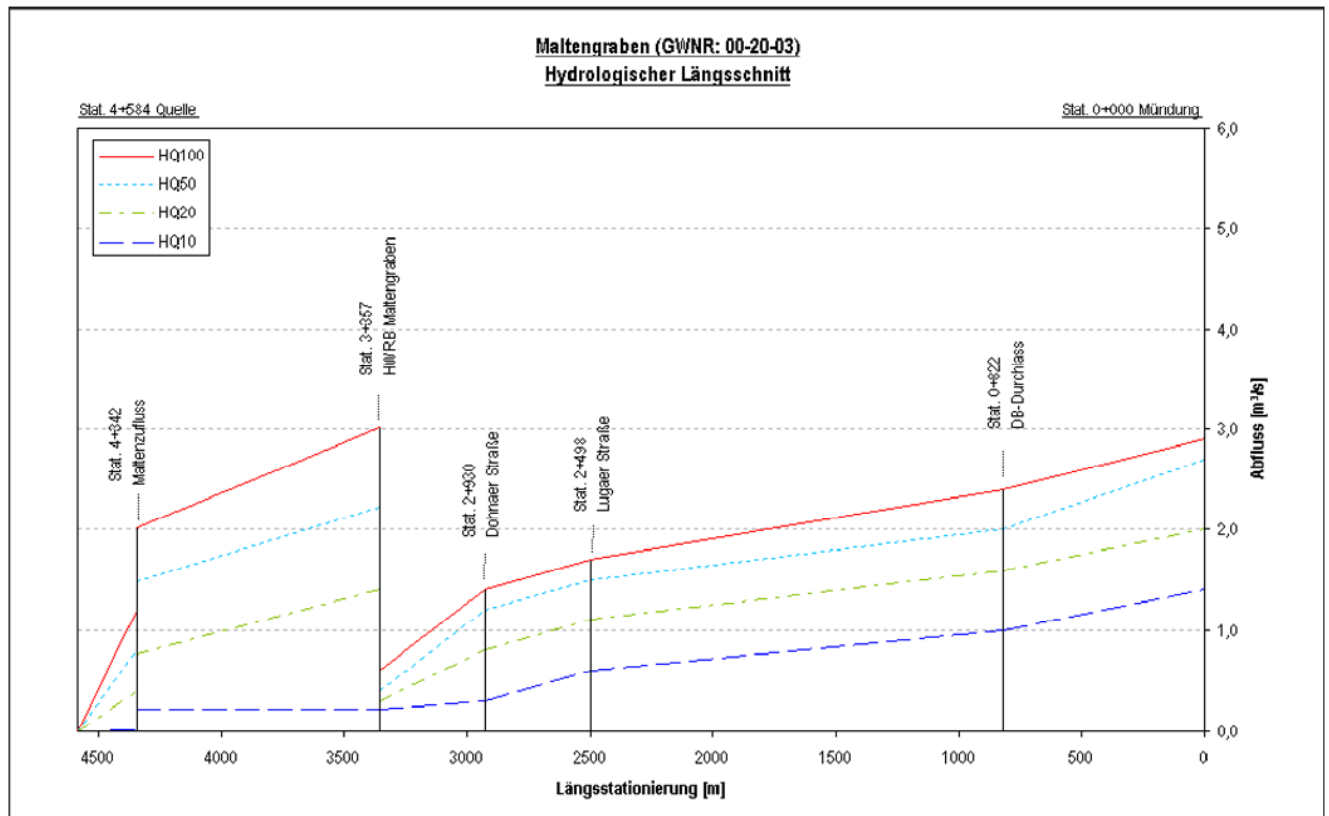
Abb.6: Hydrologischer Gewässerlängsschnitt

Durch die Dammlage des Maltengrabens im gesamten Mittellauf fehlt dort ein natürliches Einzugsgebiet und die **Abflüsse** werden wesentlich durch Einleitungen bestimmt. Wird der Maltengraben künftig tiefer gelegt und dadurch weitere Teileinzugsgebiete angeschlossen, dann

können größere Spitzenabflüsse bis etwa 4 m³/s bei HQ100 an der Mündung entstehen.

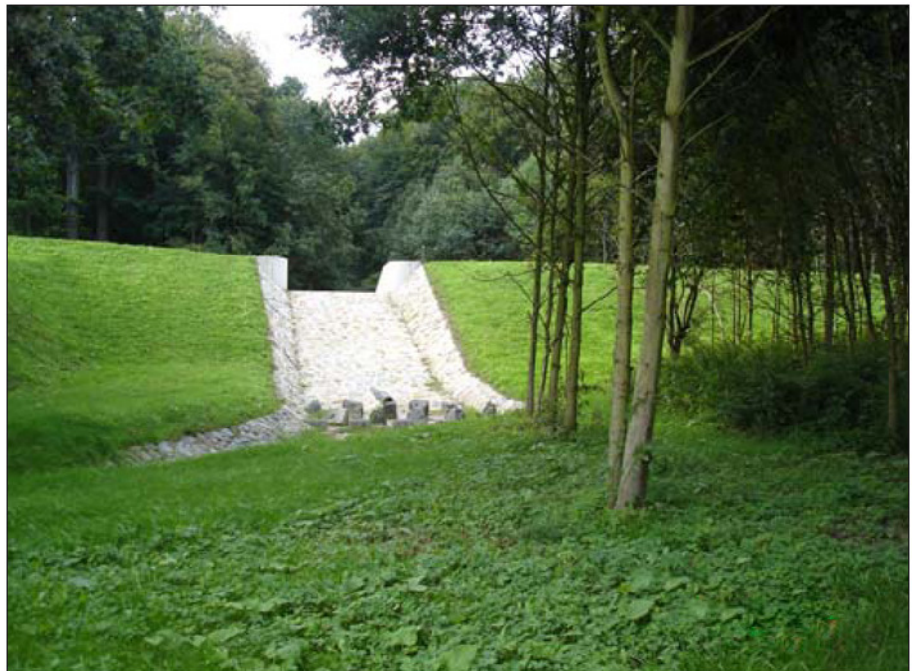
Abb.8: Hochwasserrückhaltebecken Maltengraben, Absperrbauwerk

Gewässer	Anlage	Inbetriebnahme	Gemarkung	Zuständigkeit	Volumen bei Vollstau in m³	Drosselabgabe in l/s
Maltengraben	HWRB* Maltengraben	2005	Lockwitz	Umweltamt DD	9 474	400
Maltengraben	RRB**	2001	Sporbitz	DB AG***	220	27
Maltengraben	RRB**	2001	Großluga	DB AG***	190	22
Maltenzufluss	RRB**	2005	Wölkau (Stadt Heidenau)	Autobahnamt	1 847	60

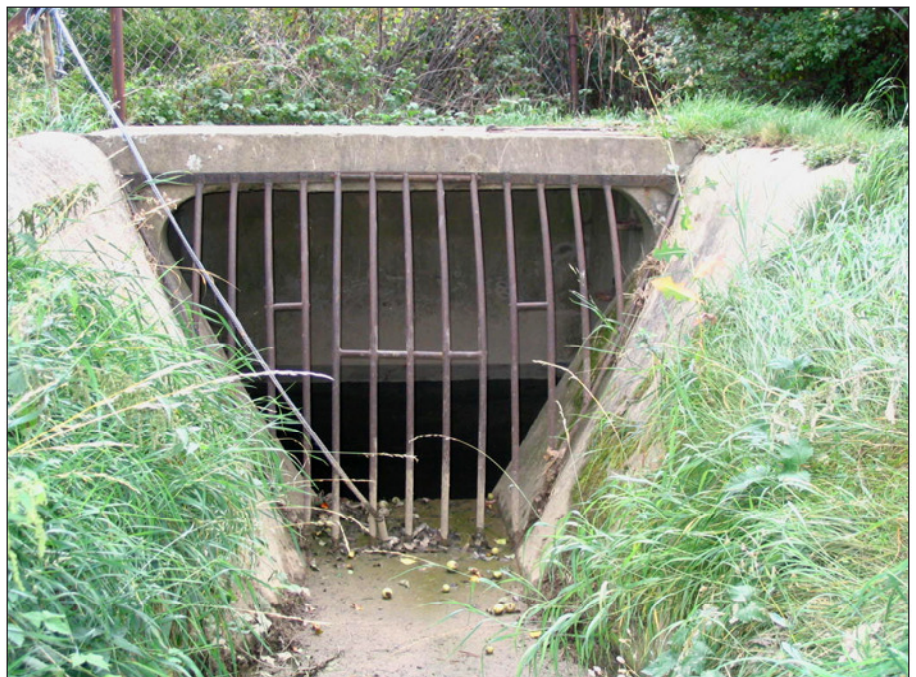
Abb.10: Treibgutfang vor Düker Lugaer Straße

Gewässer	Anlage	Lage	Unterhaltung: Ausführung	Turnus
Maltengraben	Treibgutfang	vor Düker Lugaer Straße	Umweltamt DD	vor + nach HW-Abfluss*, sonst monatlich
Maltengraben-HWRB	Treibgutfang	südlich Alte Land-/Maltenstraße	Umweltamt DD	vor + nach HW-Abfluss*, sonst monatlich

Die Funktionsfähigkeit der Anlagen wird in Verantwortung des Umweltamtes Dresden durch regelmäßige Reinigung und Wartung gewährleistet.

Eine Schwachstelle ist der Düker unter der Lugaer Straße. Das Wasser strömt mit großer Geschwindigkeit dem Bauwerk zu, kurz vor der Durchörterung biegt das Gerinne rechtwinklig ab. Durch Verklausungen am Treibgutfang kann die Situation in diesem hydraulisch sehr ungünstigen Bereich noch verschärft werden. Dadurch kommt es mehrmals im Jahr zur Überflutung des Anliegergrundstückes an der Lugaer Straße, obwohl der Düker selbst eine ausreichende Leistungsfähigkeit besitzt.

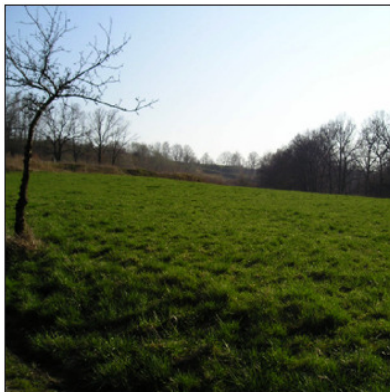
Abb.12: Gebiet mit nutzungsbedingt erhöhtem Oberflächenabfluss im Einzugsgebiet des Maltengrabens

Die Lösslehm Böden im Einzugsgebiet des Maltengrabens haben ein geringes Infiltrationsvermögen. Die maximale Abflussspende bei einem 100-jährlichen Regenereignis im Einzugsgebiet ist mit 2 439 l/sxkm² beträchtlich.

Im Mittellauf erreicht der Oberflächenabfluss wegen der Hochlage des Maltengrabens nicht das Gewässer, kann aber auch hier als wild abfließendes Wasser Schäden verursachen.

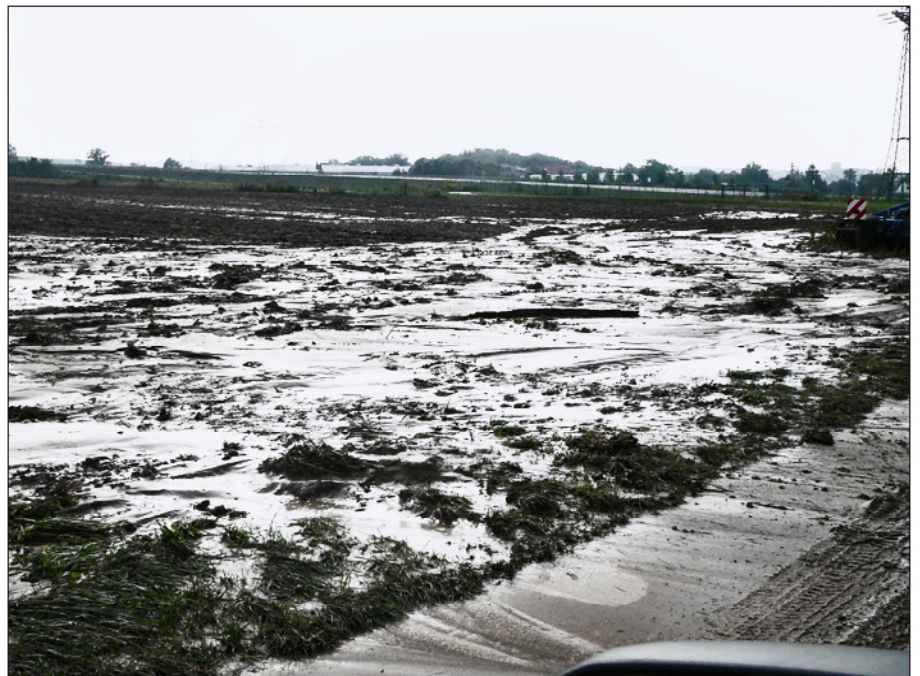
Abb.14: Wild abfließendes Wasser am Maltengraben oberhalb Alte Landstraße, 23.08.2007

Der erhöhte Oberflächenabfluss war beispielsweise bei einem Starkregenereignis am 23.08.2007 als wild abfließendes Wasser im Bereich oberhalb der Alten Landstraße zu beobachten.

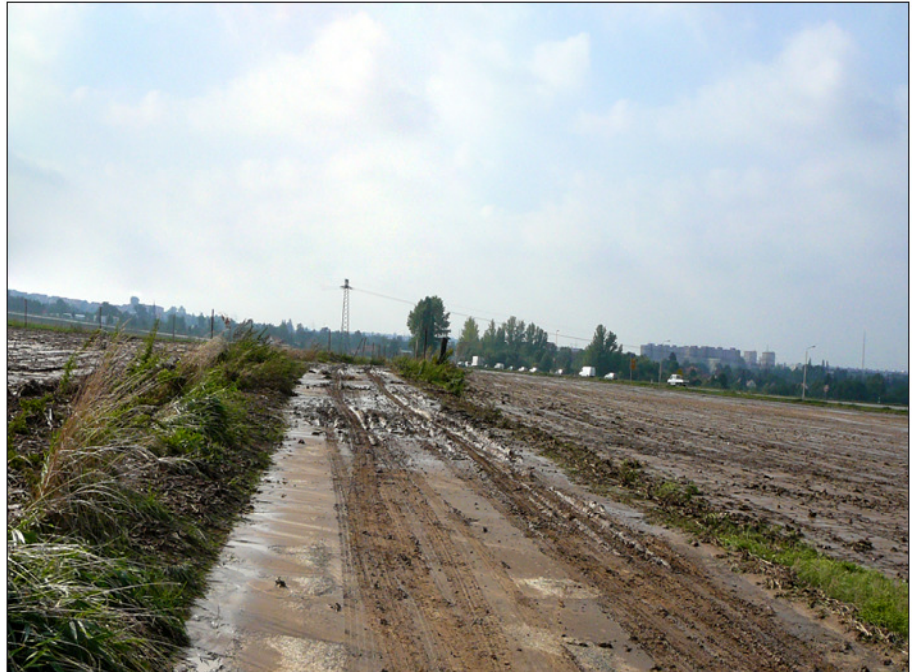
Abb.16: Erosion auf Feldflächen am Maltengraben oberhalb Alte Landstraße nach einem Starkregenereignis am 23.08.2007

Bei Starkregenereignissen kam es in der Vergangenheit immer wieder zu Erosion und Sedimenteintrag in den Oberlauf des Maltengraben, so beispielsweise bei dem schon oben erwähnten Ereignis am 23.08.2007. Das Feinmaterial wird dann linien- und flächenhaft von den geneigten Lösslehm-Äckern abgetragen und mit dem Oberflächenabfluss transportiert. Das relativ neu gebaute anliegende Wohngebiet nördlich der Dohnaer Straße war schon mehrmals von sedimentbeladenem Oberflächenabfluss betroffen. Mitte des Jahres 2004 kam es durch wiederholte starke Sedimentablagerungen zum Ausfall des Pumpwerkes am Durchlass der Bahn AG.

Momentan findet auf den erosionsgefährdeten Ackerflächen eine Umstellung zu konservierender Bodenbearbeitung statt.

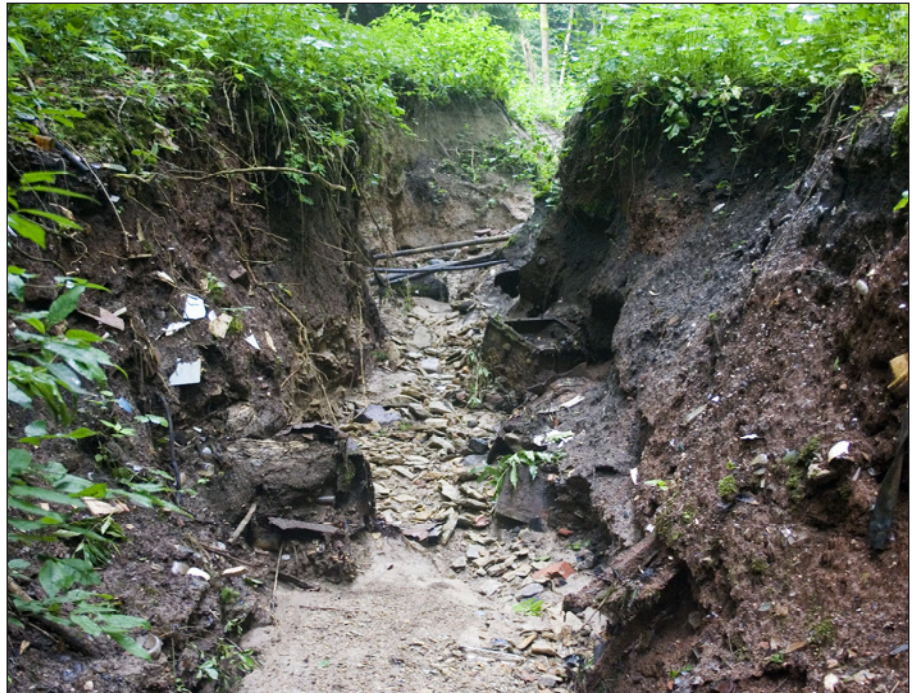
Abb.18: Durch Starkniederschläge zerstörtes Gewässerbett im Oberlauf des Maltengrabens

bei Starkregen hoher Oberflächenabfluss. Dabei kann es bei ungünstigen Bedingungen wie z. B. bei unbewachsenen Feldern zu erheblichen Erdschwemmungen und zur Zerstörung des Gewässerlaufes kommen.

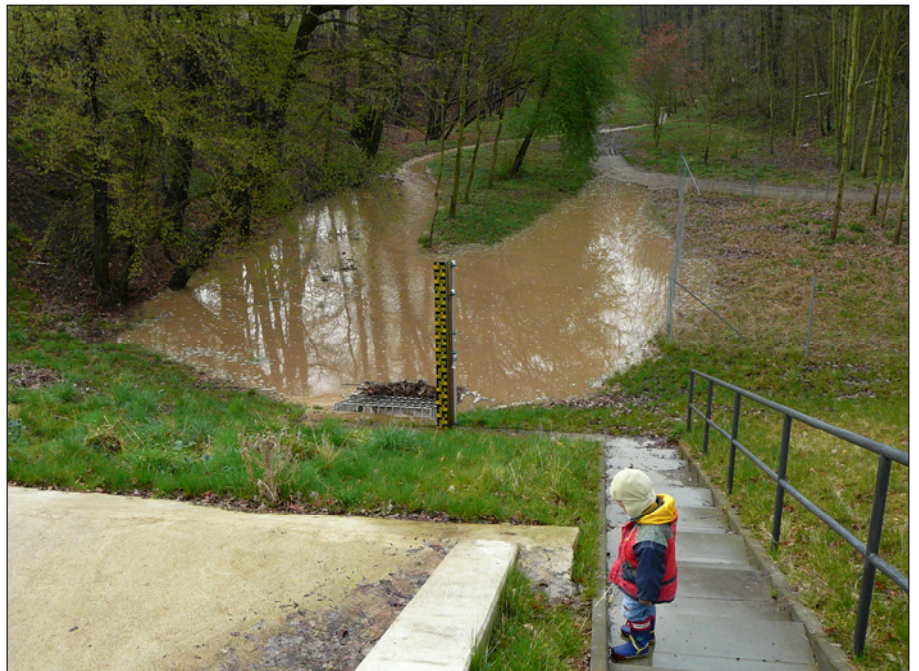
Abb.19: Hochwasserrückhaltebecken Maltengraben, oberhalb Alte Landstraße

Der höchste Abfluss im Oberlauf des Maltengrabens entsteht bei eher kurzen Starkregenereignissen bis vier Stunden Dauer. Er kann bei HQ100 etwa 3 m³/s erreichen. Das im Jahr 2006 fertiggestellte Hochwasserrückhaltebecken oberhalb Alte Landstraße drosselt den Abfluss im Maltengraben auf 0,6 m³/s.

Im Auslauf des Maltengrundes, direkt oberhalb der Alten Landstraße, wurde ein Hochwasserrückhaltebecken errichtet.

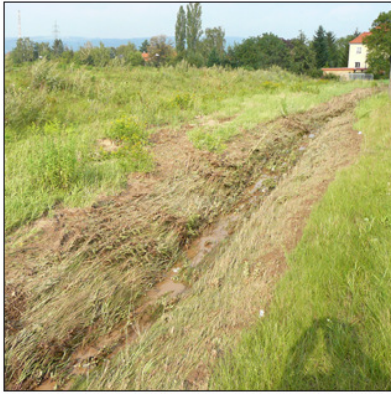
Abb.20: Schlammspuren am Straßengraben entlang der Dohnaer Straße, August 2007

Die wesentlichste Einleitung kommt von einer etwa 30 ha großen Ackerfläche zwischen der Dohnaer Straße und dem Autobahnzubringer (Straße „An der Malte“), die eigentlich nicht zum natürlichen Einzugsgebiet des Maltengrabens gehört. Über den Straßengraben entlang der Dohnaer Straße werden von dort aber erhebliche Wassermengen von $0,6 \text{ m}^3/\text{s}$ (beim für das HQ100 im Maltengraben maßgeblichen Vier-Stunden-Regenereignis) bis $0,9 \text{ m}^3/\text{s}$ (bei einem Ein-Stunden-Regenereignis) in den Maltengraben geleitet.

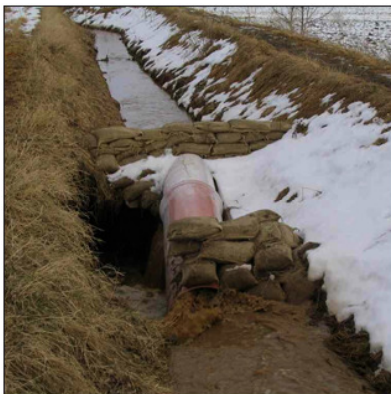
Abb.21: Dambruch am Maltengraben, März 2006

Der Dammbereich bis zur Bahnquerung ist die entscheidende hydraulische Schwachstelle am Maltengraben. Hier können nur Abflüsse bis ca. $1,6 \text{ m}^3/\text{s}$ abgeführt werden. An der 90. Grundschule, Kleinlugaer Straße und im Bereich der Einmündung des Großlugaer Grabens 2 beträgt die Leistungsfähigkeit sogar lokal nur etwa $1 \text{ m}^3/\text{s}$.

Zudem besteht die Gefahr von Dambrüchen, wie es z. B. im August 2002 und im März 2006 geschah..

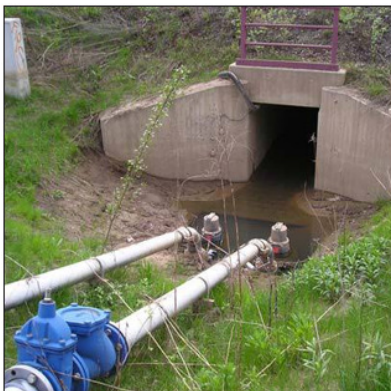
Abb.22: Auslaufbereich und Pumpensumpf Düker Bahndamm

An der Bahn muss das Wasser gepumpt werden. Die Leistungsfähigkeit des Pumpwerkes beträgt lediglich 160 l/s . Hier kommt es regelmäßig zum Überlaufen des Pumpensumpfes.

Da der Durchlass unter der Bahn im Vorgriff auf eine geplante Tieferlegung des gesamten Gewässerabschnitts zwischen Dohnaer Straße und Einmündung in den Lockwitzbach bereits tiefer gelegt worden ist, musste hier ein Pumpwerk für den Weitertransport des Wassers errichtet werden.

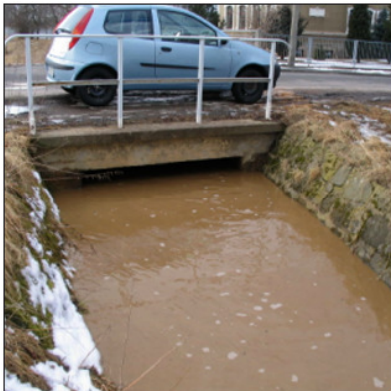
Abb.23: Brücke Kleinlugaer Straße, März 2006

Kritische Abflüsse traten am Maltengraben beispielsweise im Frühjahr 2006 auf. Durch die Wirkung des Hochwasserrückhaltebeckens konnten jedoch das Bebauungsplangebiet an der Kleinlugaer Straße und die Bundesstraße B 172 vor Überflutungen geschützt werden.

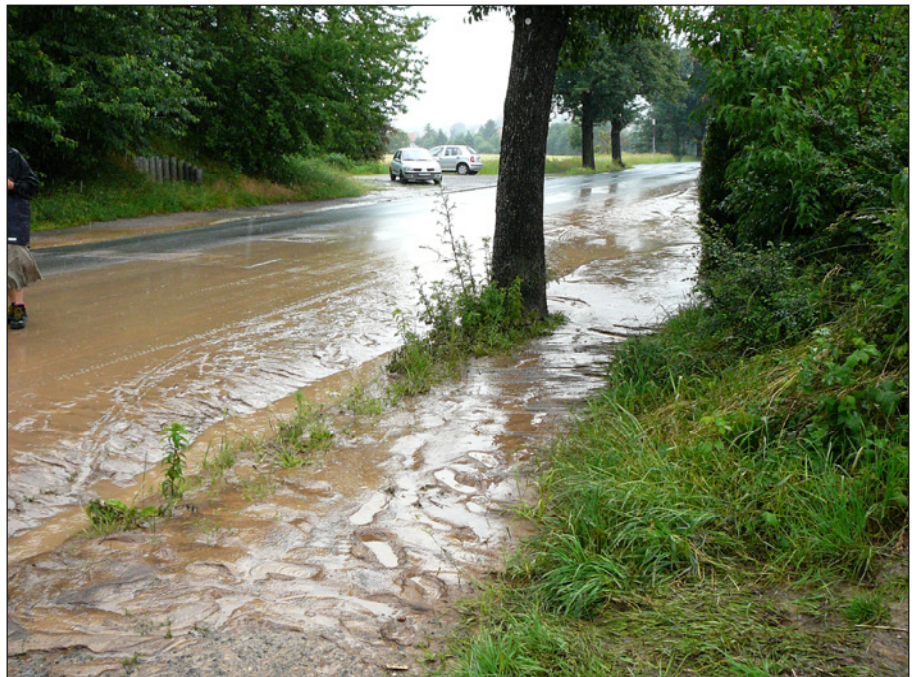
Abb.24: Lugaer Straße, 9. Juni 2009

Bei einem Niederschlagsereignis am 9. Juni 2009, bei dem in kurzer Zeit über 20 mm Regen fielen, kam es jedoch zu Überflutungen im Bereich des Dükers und an der 90. Grundschule an der Kleinlugaer Straße.

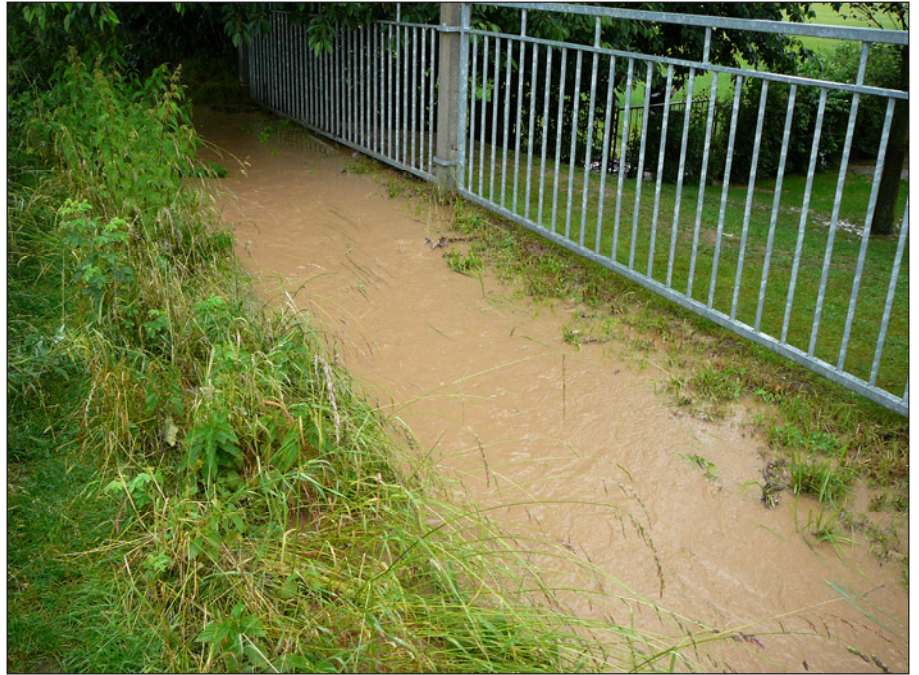
Abb.25: Maltengraben im Bereich der 90.
Grundschule, 9. Juni 2009

Ohne das Hochwasserrückhaltebecken kam es bereits bei häufigen Hochwasserereignissen ab HQ10 bis HQ20 zu Überflutungen, von denen landwirtschaftliche Flächen und die 90. Grundschule betroffen waren. Auch jetzt kann ein HQ100 nicht überflutungsfrei abgeführt werden. An der Schule kommt es noch wesentlich häufiger zu Überflutungen.
