# Hochwasserschadensbeseitigung Gewässer zweiter Ordnung

## HWSB13-86-005.14 – 1. Bauabschnitt

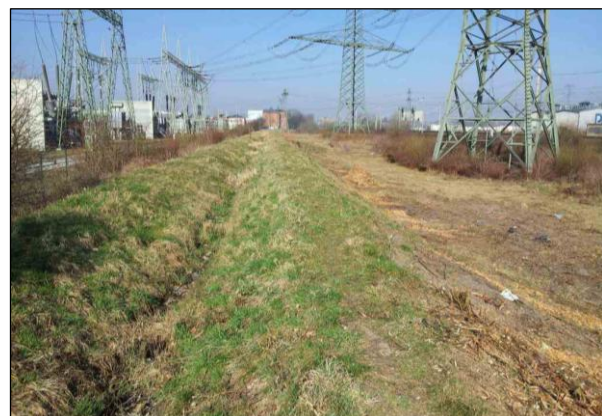
Bild 2: Urzustand am Umspannwerk

- Die starke Schädigung der Dammstruktur führt bei Hochwasser zu Dammbrüchen und damit zur Überflutung umliegender Flächen.
- Es besteht ein Hochwasserrisiko für das Umspannwerk aufgrund der zu geringen hydraulischen Leistungsfähigkeit des Gewässers und der Hochlage.
- Der schlechte ökologische Zustand des Gewässers begründet sich mit dessen Dammlage.

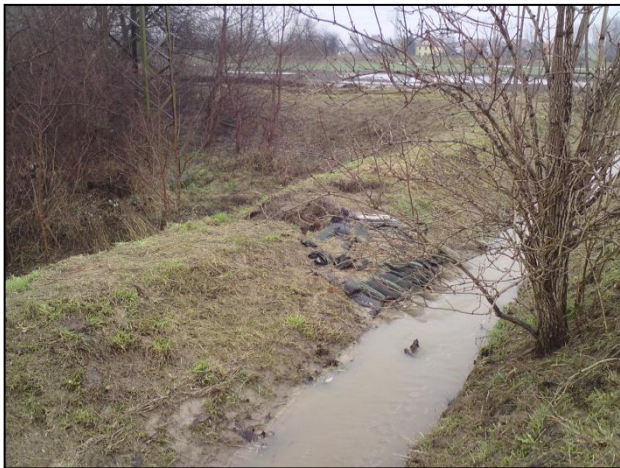
Bild 3: Schadstelle unterstrom Kleinlugaer Straße

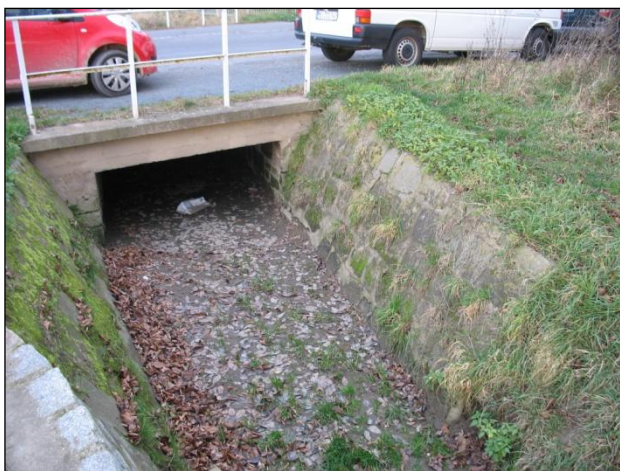
Bild 4: Urzustand Brücke Kleinlugaer Straße

- Rückbau der Dammlage
- Herstellung eines naturnahen Gewässerbettes im Geländeeinschnitt
- Ersatzneubau Brücke Kleinlugaer Straße (Rahmenbrücke aus Ortbeton auf Bohrpfehlgründung, lichte Weite = 2,50 m)
- Ersatzneubau Brücke Heidenauer Straße (Trogbauwerk aus Ortbeton, lichte Weite = 2,40 m)

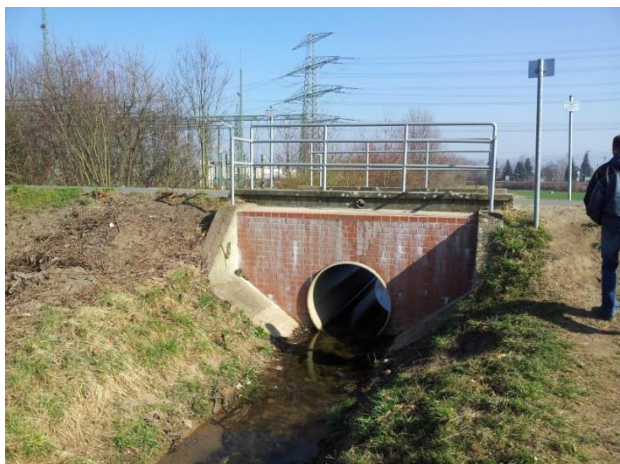
Bild 5: Urzustand Brücke Heidenauer Straße

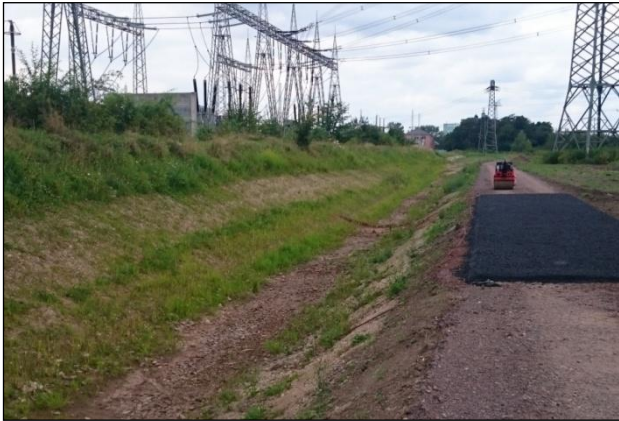
Bild 6: Zustand nach Fertigstellung am Umspannwerk

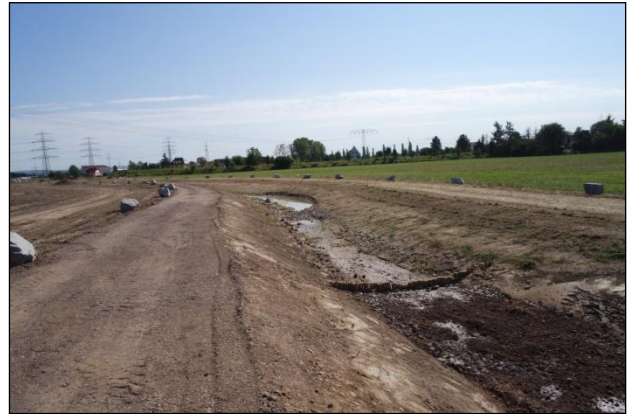
Bild 7: Zustand nach Fertigstellung unterstrom Kleinlugaer Straße

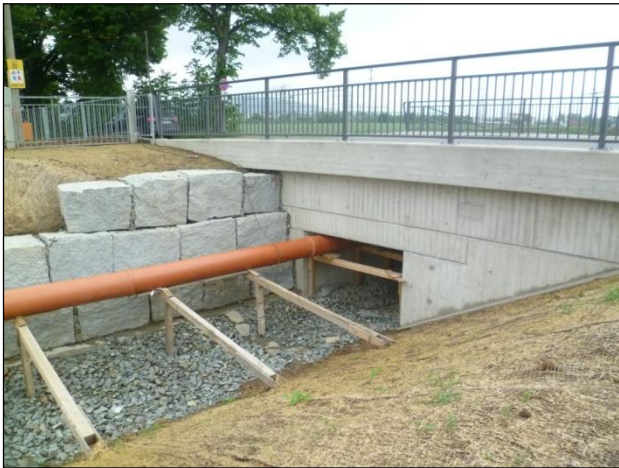
Bild 8: Ersatzneubau Brücke Kleinlugaer Straße

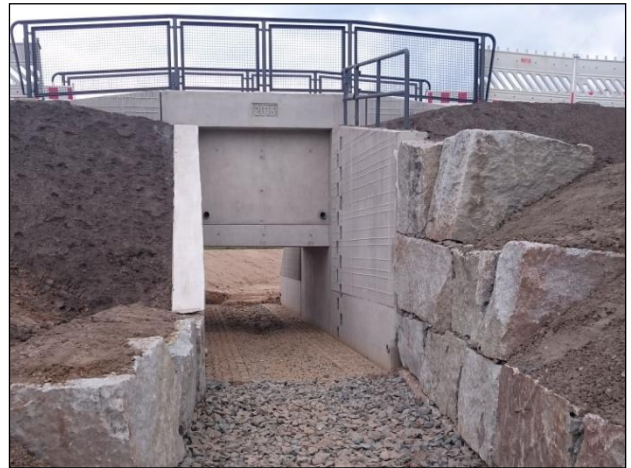
Bild 9: Ersatzneu Brücke Heidenauer Straße
