# Ullersdorfer Platz

Stadtbezirksbeiratssitzung Loschwitz  
am 6. Februar 2019

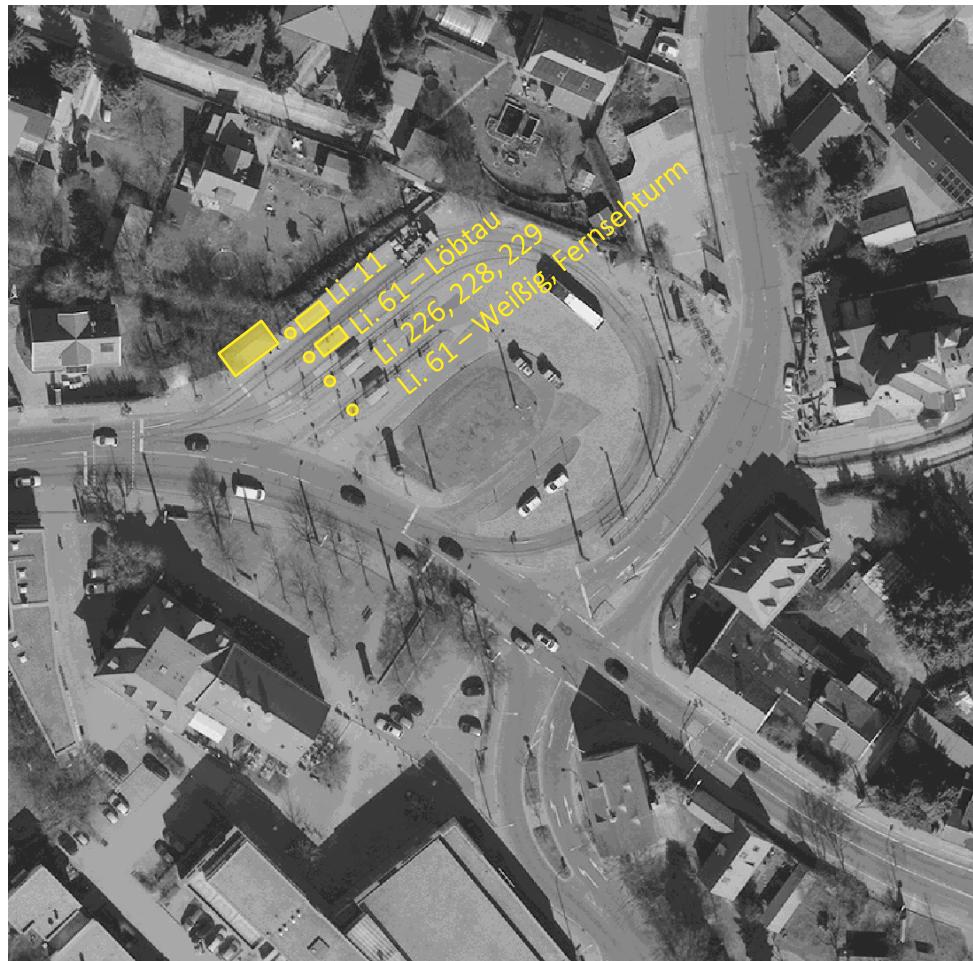
- Verbesserung der Aufenthaltsqualität und Fahrgastinformation
- Neuorganisation der Bussteige für kürzere Umsteigewege
- Einordnung zusätzlicher Fahrgastunterstände und dynamischer Informationsstelen
- Umnutzung der Betonwartehalle als Fahrradabstellanlage

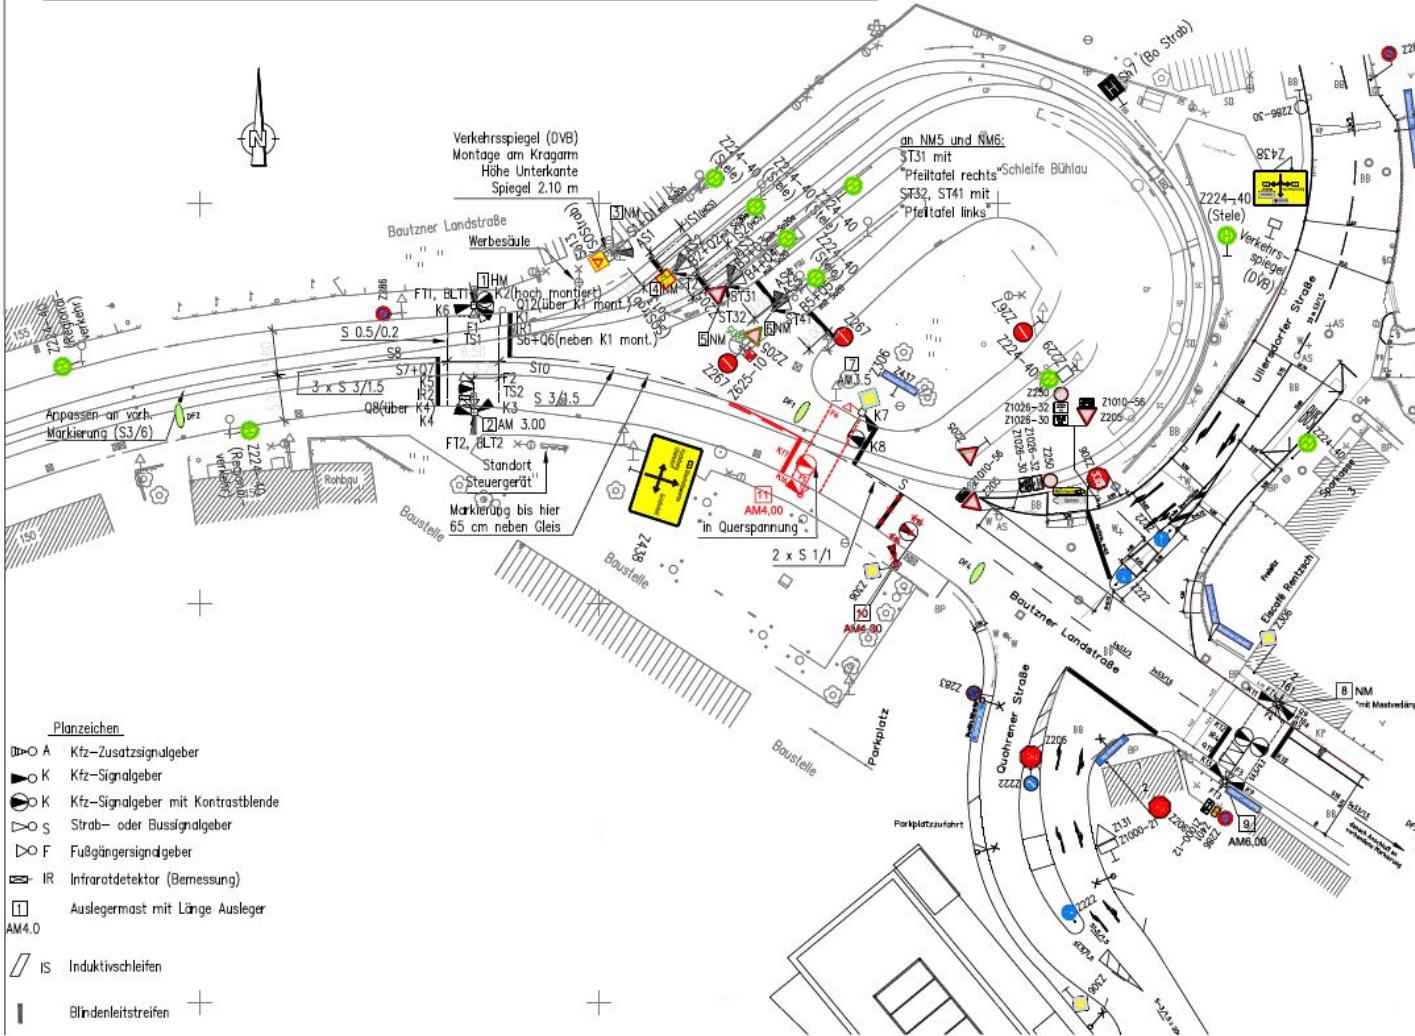
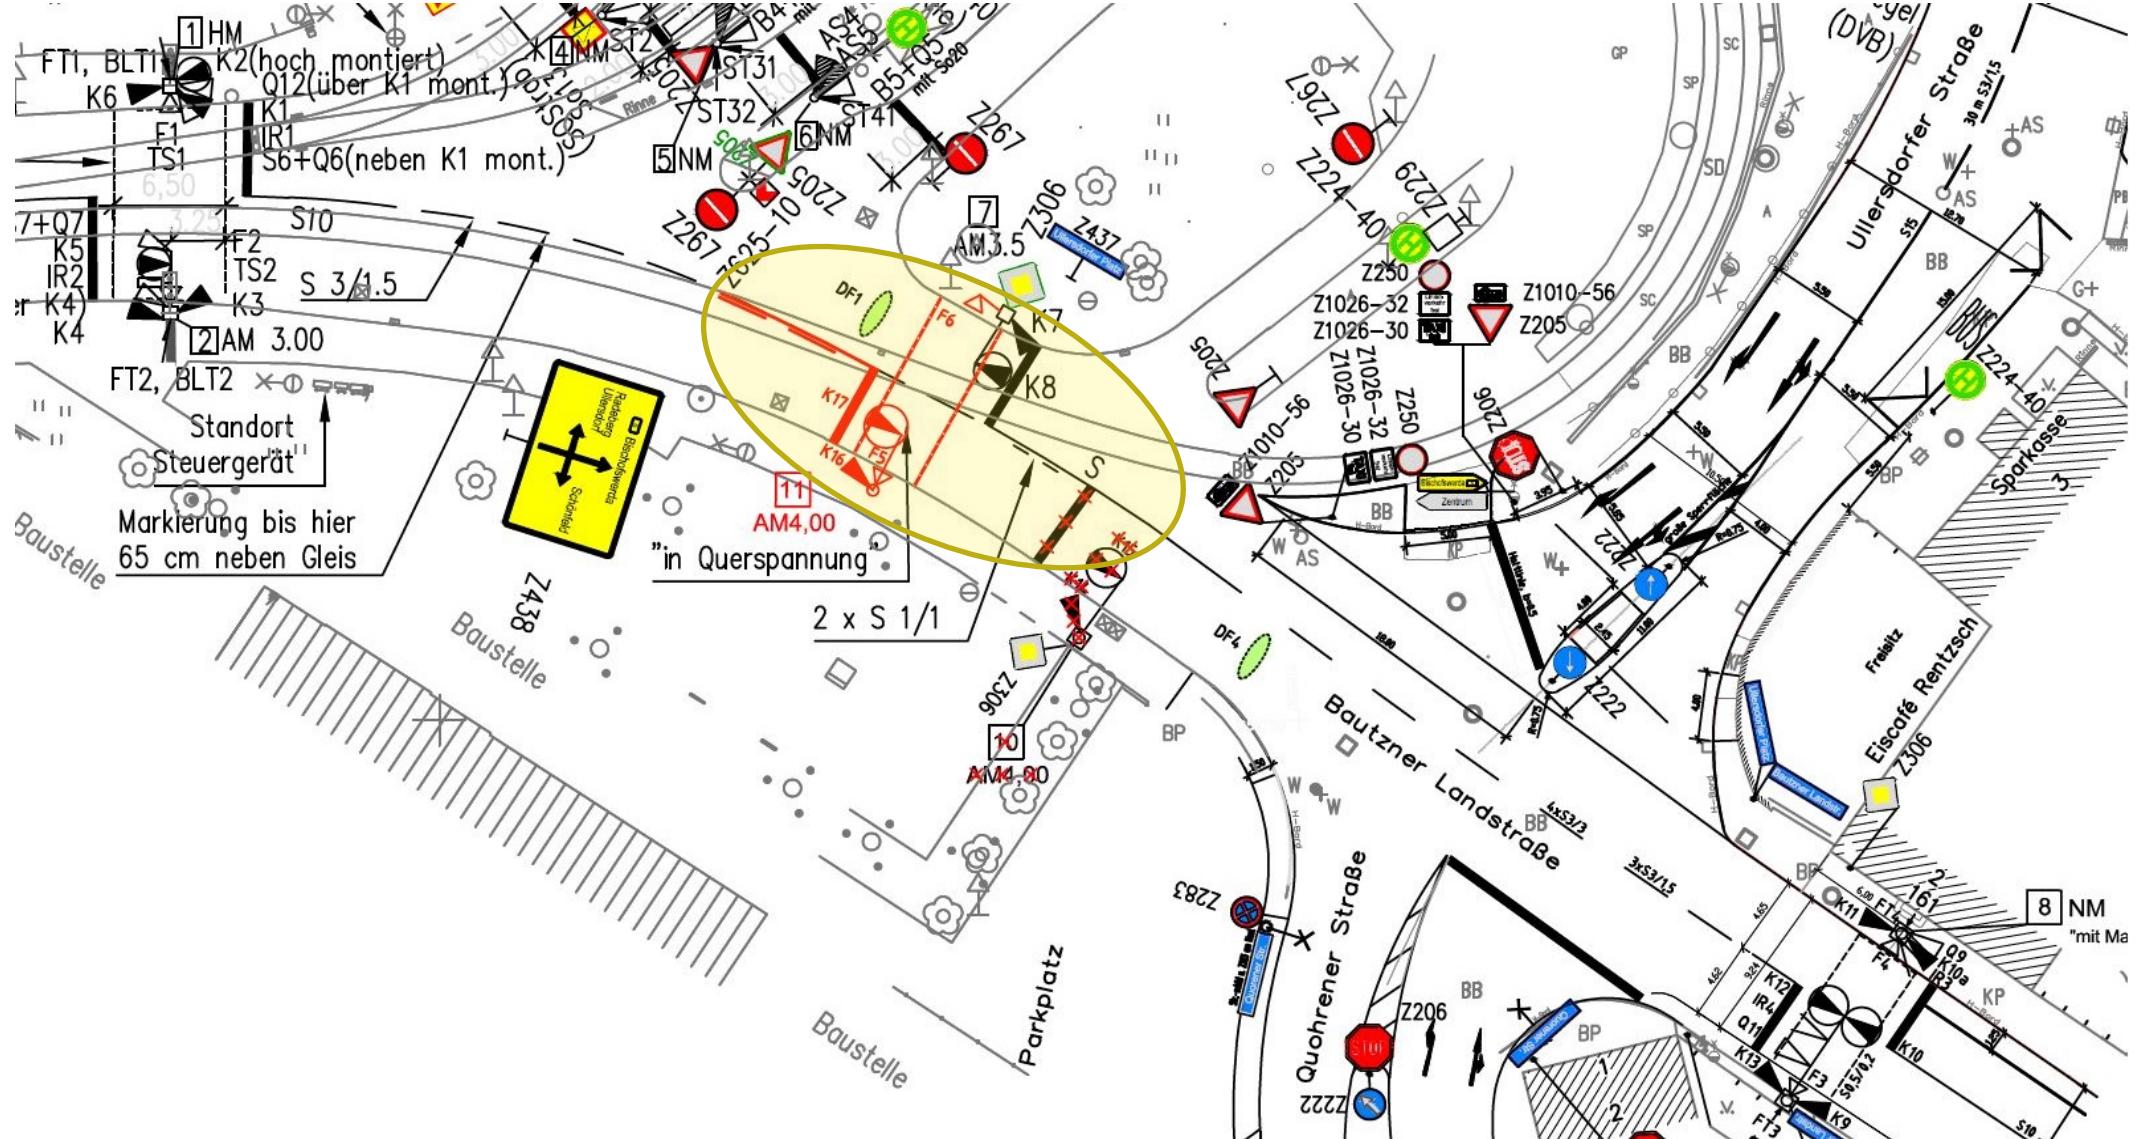
# Dritte F-LSA Ullersdorfer Platz

K 1214 F-LSA u. HLA Ullersdorfer Platz			
<b>Steuerungsknoten</b> F-LSA Ost und West und HLA			
<b>Talknoten TK 1:</b> Fußgänger-LSA West und Haltlichtanlage (HLA)			
K1,K2,K3 K4,K5,K6	K7,K8	F1,F2	Masken Typ Sachsen Tonsignal ohne Orientierung
 K1: rt K2: gr K3: gn K4: rt K5: gr K6: gn	 K7: rt K8: gr	 F1: rt F2: gr	 Ton
 So10a A2b So20a	 So10 A2b So20a	 So10b A2b So20a	 So10b A2b So20
S1 A2f A31 A32 A33 A34	S2 A2g A35	S3 A2h A36	S4 A2i A37 A38
<b>Talknoten TK 2:</b> Fußgänger-LSA Ost			
K9,K10,K10a K11,K12,K13	K14,K15	F3,F4	Masken Typ Sachsen So10
 K9: rt K10: gr K10a: gn K11: rt K12: gr K13: gn	 K14: rt K15: gr	 F3: rt F4: gr	 Q9 Q11
<b>Beschilderung</b>			
Zxx	Zxx	Zxx	IV-Detektoren mit Abstand zur Haltestelle
Bestand	neu aufzustellen	demonstrieren	IS1 (HC8) 1 m - Bahnhof 1
IS2 (HC8)			IS2 (HC8) 1 m - Bahnhof 2
1			OF1 (R1) 35 m - F-LSA West Bautzner Landstr. Ost
IS1			OF2 (R2) 35 m - F-LSA West Bautzner Landstr. West

OF1			OF3 (R3) 35 m - F-LSA Ost Bautzner Landstr. Ost
			OF4 (R4) 35 m - F-LSA Ost Bautzner Landstr. West
<b>3.</b>			
<b>2.</b>			
<b>1.</b> 3. F-LSA, Anpassung Markierung			
Nr. Art der Änderung	25.01.2019	Stehle	Lr. Ste
	Datum	Name	Zeichen
<b>SIEMENS</b>	Siemens Mobility GmbH Washingtonstr. 16 / 18a 01139 Dresden Tel: 0351-844-4731	Datum	Name
	bearbeitet 06.10.2018	gezeichnet 06.10.2018	geprüft 06.10.2018
<b>Landeshauptstadt Dresden</b> GB Stadtentwicklung Straßen- und Tiefbauamt			
<b>Ausrüstungs-, Beschilderungs- und Markierungsplan</b>			
OV-Signalisierung 2018			
F-LSA u. HLA Ullersdorfer Platz (K 1214)

- Haltequerschnitt verkehrsrechtlich nicht anordenbar  
(Einfahrt der Straßenbahn in Platzbereich gegen Grün)
- Verkehrstechnische Sicherung der Fußgängerquerung bedingt ein Anhalten der Verkehrsströme in der Bautzner Landstraße, Quohrener Straße und Ullersdorfer Straße und damit faktisch eine Vollsignalisierung des Ullersdorfer Platzes
- Keine erkennbare Verbesserung der Verkehrssicherheit  
(Unfälle im Längsverkehr sowie beim Einbiegen/Kreuzen)

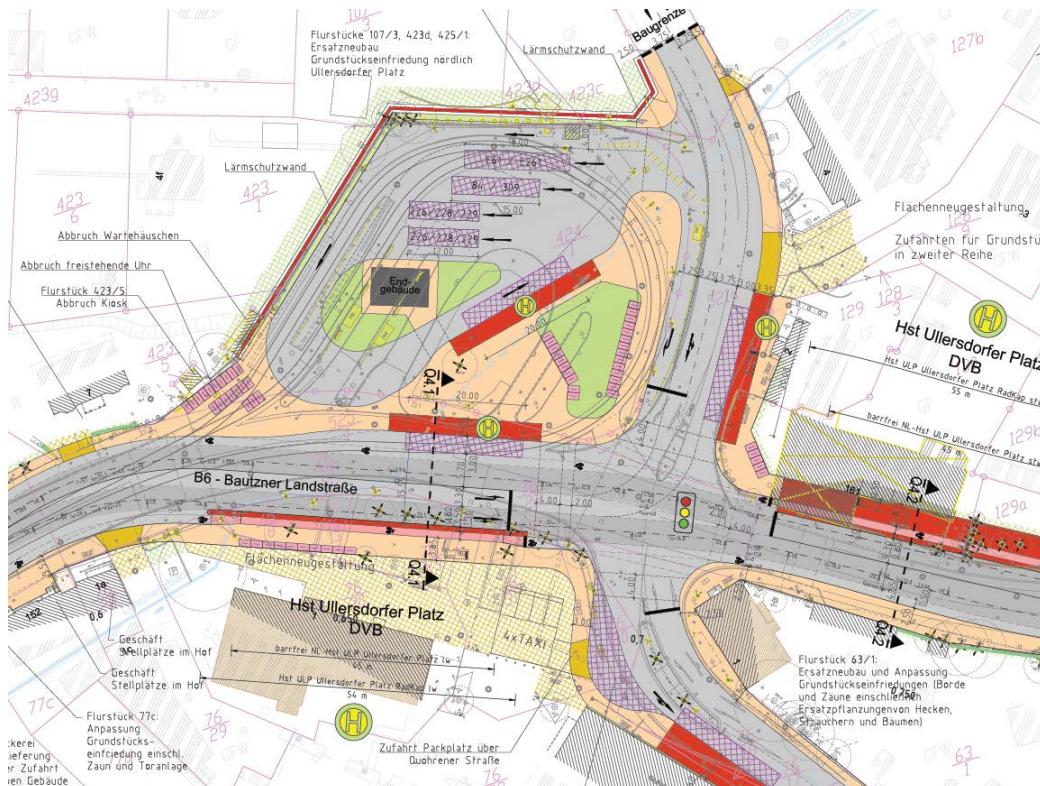
Variante B mit Straßenbahnhaltestellen in den Zufahrten
