Anlage 2: Wild abfließendes Wasser und Bodenerosion infolge der Niederschläge im Mai/Juni 2013

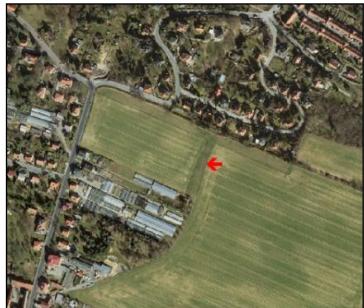
Mobschatz: begrünte Rinne und Martin-Luther-Ring

Aufgrund von wiederholt auftretendem wild abfließenden Wasser und Schlammfluten wurde zwischen der Gärtnerei und dem Martin-Luther-Ring bereits 2006 eine dauerhaft begrünte Rinne angelegt, die nach der Richtlinie Agrarumweltmaßnahmen und Waldmehrung (AuW/2007) vorerst bis 2014 gefördert wird. Trotzdem kam es bei Starkniederschlagsereignissen wiederholt zur Überschwemmung des Grundstücks Martin-Luther-Ring 8 und der gleichnamigen Straße. Auch im Juni 2013 floss Wasser oberflächig ab. Dies ist einerseits auf den gesättigten Lößboden, andererseits auf den zum Zeitpunkt nur lückenhaften Bewuchs (Abb. 1) zurückzuführen.

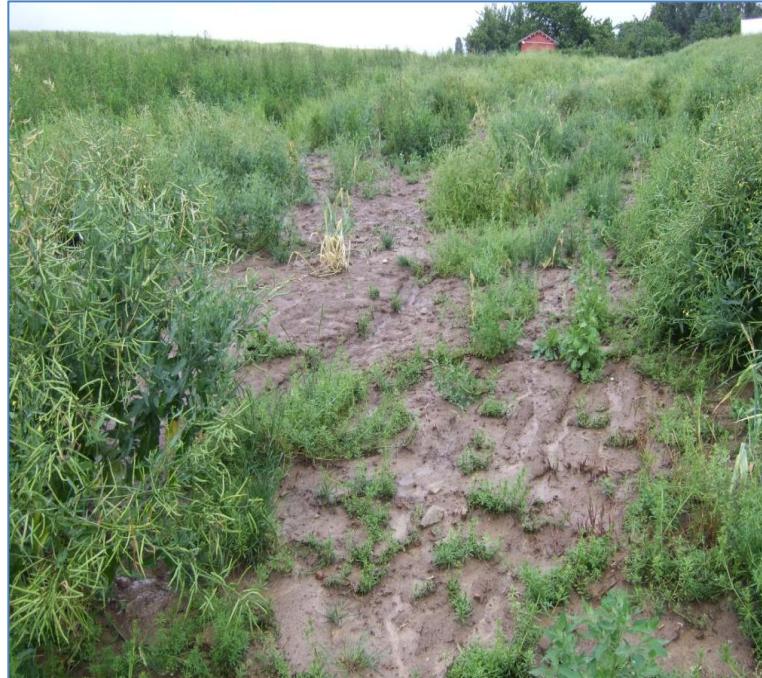
Abb. 1: Mobschatz, Abfluss auf begrünter Rinne oberhalb Martin-Luther-Ring am 25. Juni 2013

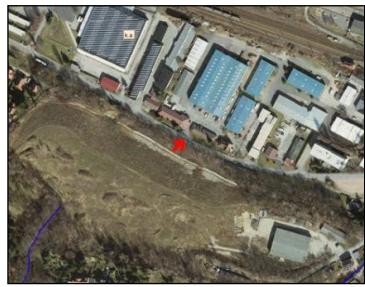
Cossebaude: Deponie Leuteritz und Breitscheidstraße

In Folge der Niederschläge zwischen dem 7. und 9. Juni 2013 kam es auf der Deponie Leuteritz zu Wasseraustritten auf die Breitscheidstraße und zu Schlammablagerungen in Teilen des Gewerbegebietes (Breitscheidstraße 45).

Ursache war die noch nicht fertiggestellte Entwässerungsanlage der Deponie. Auf der Deponieböschung und im Entwässerungsgraben befand sich zum Zeitpunkt des Ereignisses loser, geschütteter Rohboden.

Die Firma Swietelsky hat noch während des Regens begonnen, Straße und Gewerbegebiet zu reinigen. Die Gräben am Böschungsfuß der Deponie wurden umgehend nachprofiliert.

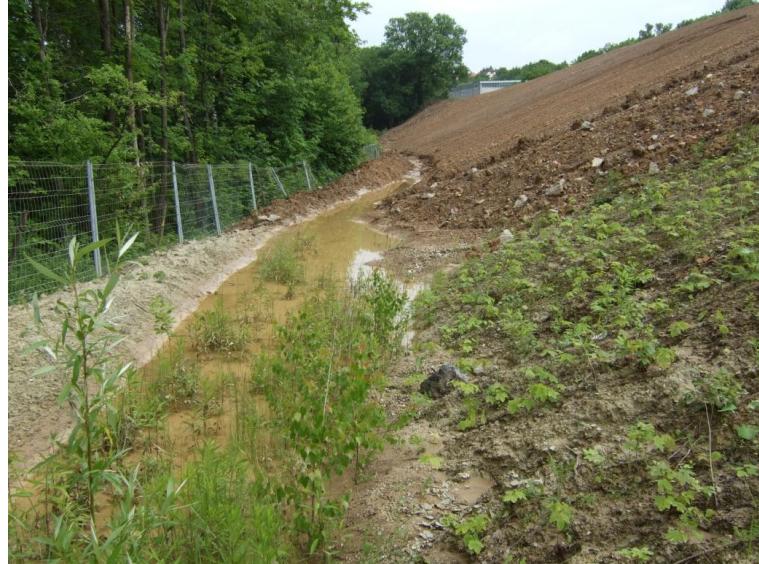
Abb. 3: Deponie Leuteritz am 10. Juni .2013

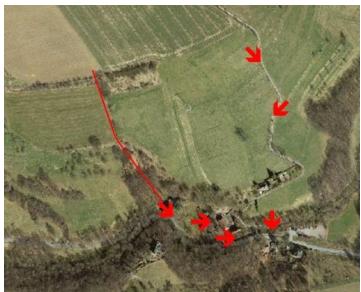
Podemus: Zschonermühle, Zschonergrund, Ockerwitzer Weg

Am 2. Juni und 9. Juni 2013 kam es im Zschonergrund zu massiven Schäden - vorrangig an privatem Eigentum - durch wild abfließendes Wasser und Schlammfluten. Auch am 25. Juni 2013 strömte noch Wasser nach einem Regenereignis zu Tal.

Wasser und Schlamm flossen vom Kartoffelfeld (Flurstücke Podemus 156, 155) über die darunter liegenden Wiesen und den Wanderweg "Zschoner Mühle - Podemus" in den Mühlteich, der mit Sedimenten vollständig zugesetzt wurde - weiter über Straße und Fußweg in die Einfahrt von Familie Thürmer und in den Schankgarten der Zschoner Mühle – weiter auf die Straße und ins Grundstück Pannewitz, Am Zschoner Berg 3. Das Erdgeschoss stand etwa 20 bis 30 cm unter Wasser.

Erosionsrinnen wurden auch im Bereich Ockerwitzer Weg beobachtet.

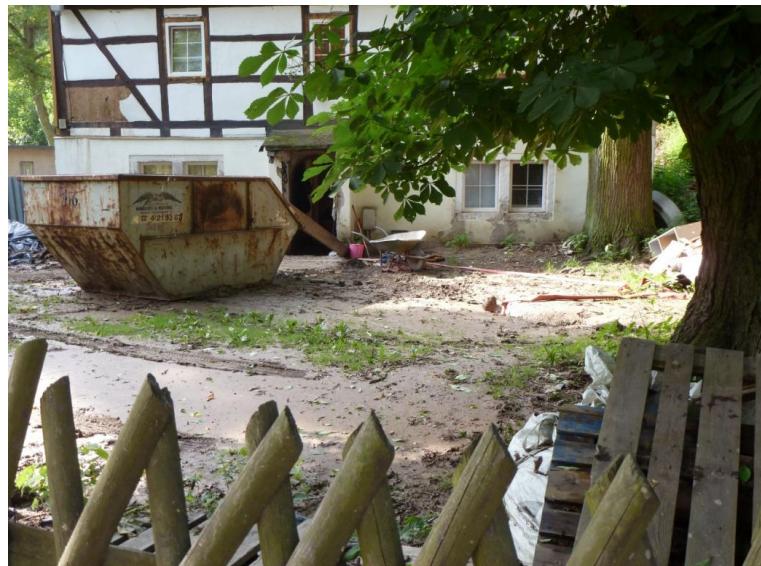
Abb. 4: Zschonergrund, Am Zschoner Berg 3 am 10. Juni 2013

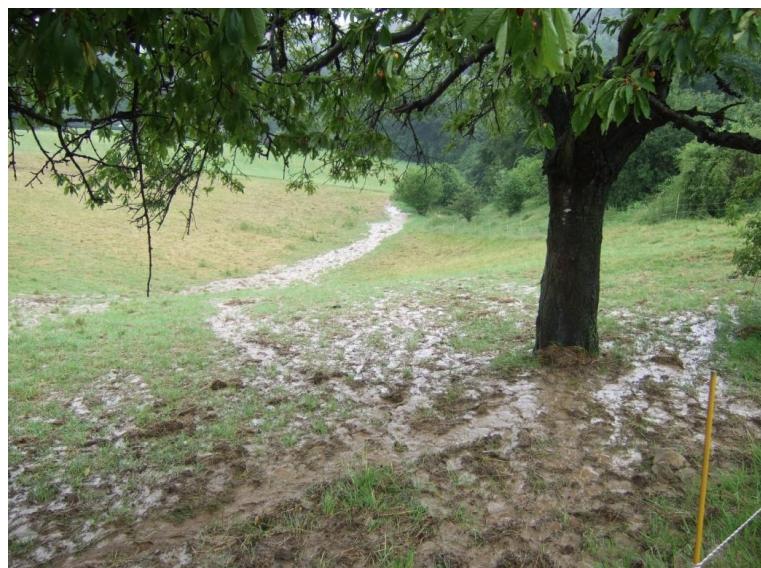
Abb. 5: Zschonergrund, Abfluss auf Dauergrünland am 25. Juni 2013

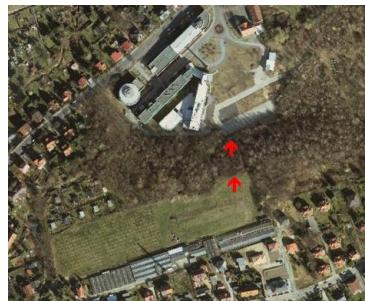
Gosritz: Hangrutschung am Technologiezentrum (TZ) Dresden

Aufgrund der langanhaltenden Nässeperiode ereignete sich am 4. Juni 2013 eine Böschungsbrüche hinter dem Technologiezentrum Dresden, Gosritzer Straße 61.

Am Hang oberhalb des Parkplatzes rutschte der etwa 24 m hohe Hang auf etwa 20 m Breite ab und hinterließ eine Schneise im Wald. Eine weitere Rutschung im Bereich des Riegels 2 wurde durch das LfULG festgestellt. Beide Rutschungen befinden sich im Bereich einer Böschung, die vermutlich im Zuge des vormaligen Lehmabbaus in den natürlichen Hang hinein angelegt wurde.

Der Böschungsfuß entlang der gesamten Böschung stand unter Wasser. Auch Teile des Parkplatzes und der angrenzenden Wiese waren überflutet und mussten gesperrt werden. Die Rutschungen wurden durch Bodenfließen im gesättigten Zustand verursacht. Am 09. August 2013 wurde ein weiteres Ereignis durch das TZ angezeigt.

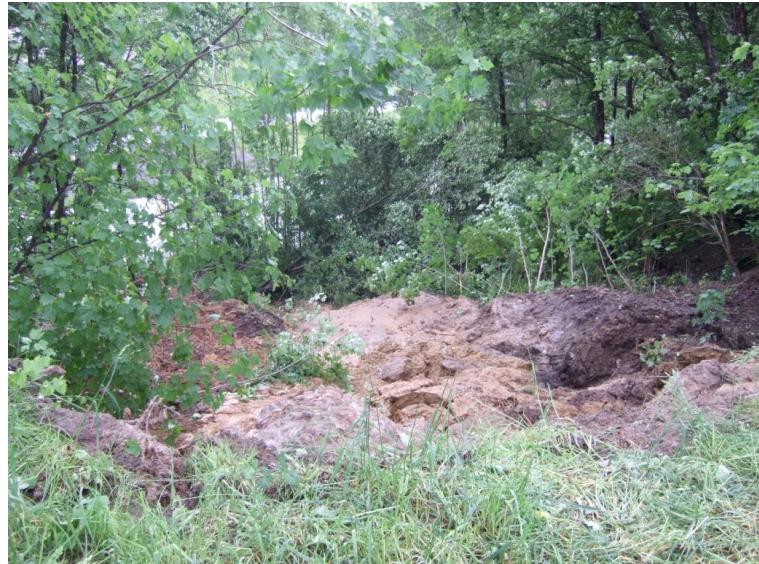
Abb. 6: Technologiezentrum,
Hangrutschung von oben, 05. Juni 2013

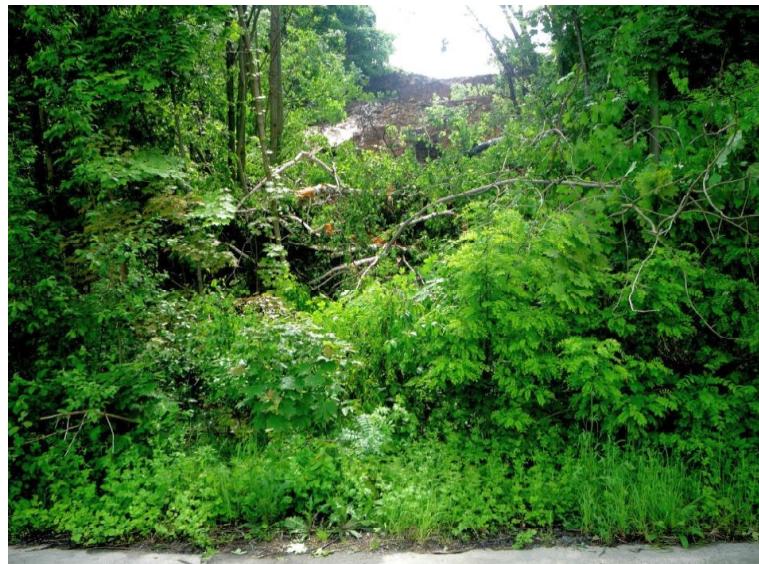
Abb. 7: Technologiezentrum,
Hangrutschung von unten, 05. Juni 2013

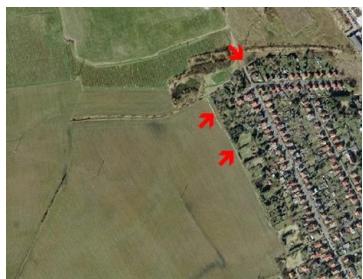
Nickern: Langobardenstraße, Schönbergstraße

Langobarden- und Schönbergstraße waren wiederholt Schwerpunkte von Schäden durch wild abfließendes Wasser, Schichtenwasser und Grundwasser. Während und nach dem Junihochwasser 2013 kam es erneut zu intensiven Vernässungen von zahlreichen Grundstücken, Gebäuden und Feldflächen, trotz der ausreichenden hydraulischen Leistungsfähigkeit des Nickerner Abzugsgrabens. Dabei wurde die private Wohnbebauung geschädigt, aber es kam auch zu Schäden an der Verwallung am Nickerner Abzugsgraben und Schönbergstraße.

Linksseitig des Nickerner Abzugsgrabens befindet sich eine endverwahrte Deponie, deren Entwässerung ebenfalls zu Vernässungen führte.

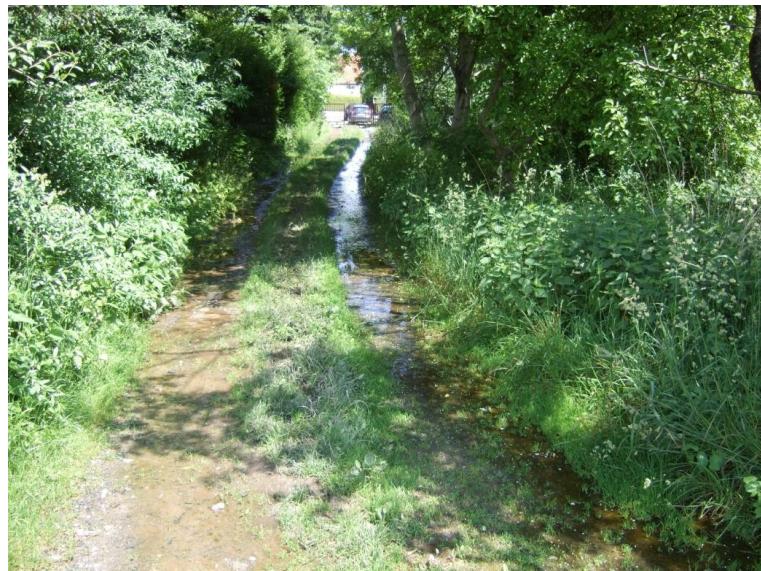
Abb. 8: Überschwemmte Schönbergstraße am 12. Juni 2013

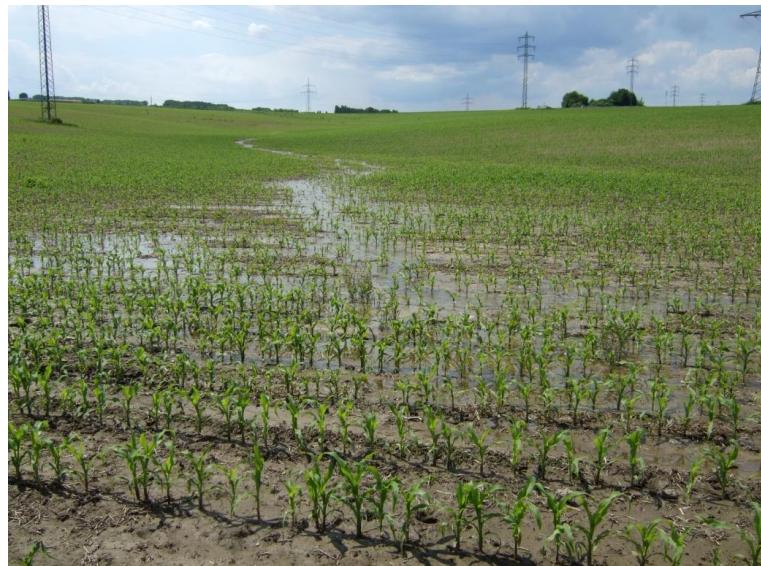
Abb. 9: Feldflur oberhalb der Langobardenstraße am 12. Juni 2013

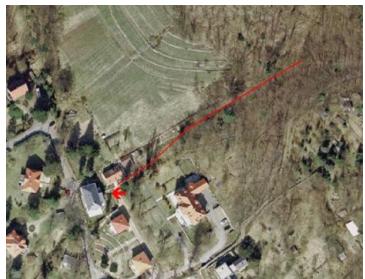
Abb. 10: provisorische Wasserleitung der Feuerwehr an der Ohlsche am 12. Juni 2013

Seit 2010 wurden nach intensiven Niederschlägen mehrfach Wasserschäden im Grundstück Am Steinberg 3 beobachtet. Am 2. Juni 2013 musste die Berufsfeuerwehr wiederum zu einem 24-stündigen Einsatz ausrücken und das am Wachwitzer Hang austretende Wasser bekämpfen. Es wurde zum Teil in den Schmutzwasserkanal eingeleitet.

Die Situation an der Ohlsche ist gekennzeichnet durch Hangwasser, alte Bewässerungssysteme und Wasserfassungen sowie einer ungünstigen geologischen Lage. Eine abschließende Lösung konnte noch nicht gefunden werden.

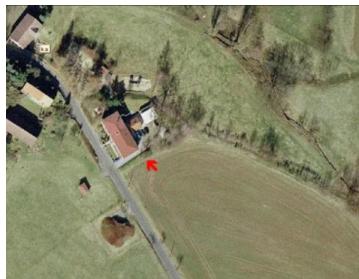
Reitzendorf: Zaschendorfer Straße, KITA des Arbeiter-Samariter-Bundes

Am 25. Juni 2013 fluteten Schlammmassen das Außengelände der Kindertagesstätte Reitzendorf. Ursache waren Starkniederschläge und ein oberhalb liegender geneigter Acker mit Lößböden, der sich im Saatbettzustand befand. Der Landwirt (Agrikultur GmbH Schöpfeld) hatte gerade Luzerne eingesät. Die Feuerwehr schachtete einen Graben und verbaute Sandsäcke, um das Gebäude zu schützen. Spiel- und Parkplätze waren nicht mehr zu benutzen.

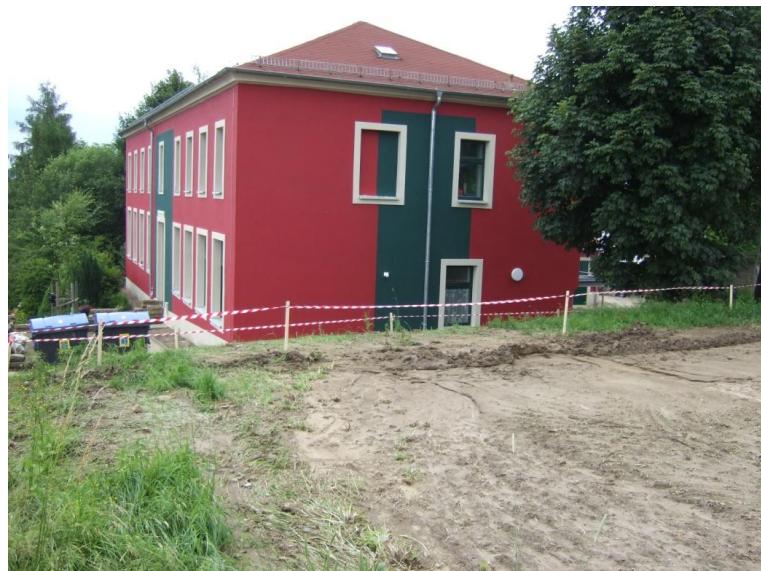
Abb. 11: Schlammfluten an der KITA
Reitzendorf am 27. Juni 2013

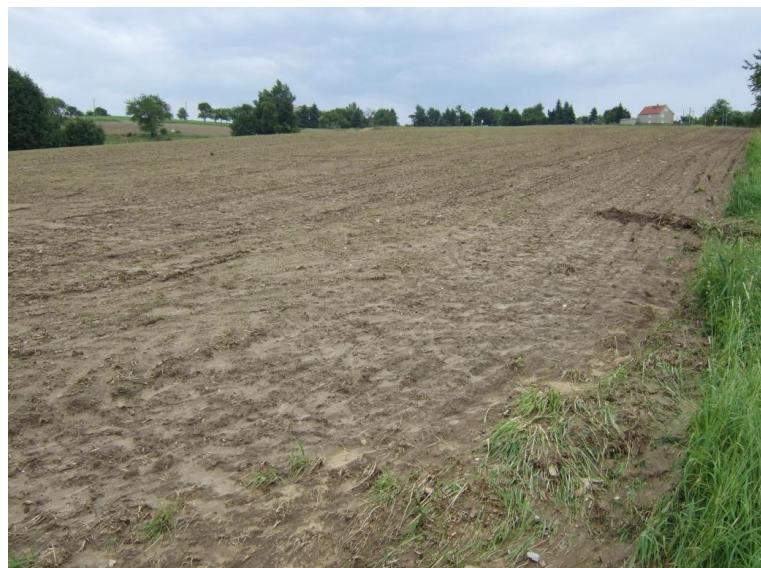
Abb. 12: Feldflur oberhalb der KITA mit
Rillenerosion und Verschlämung am
27. Juni 2013

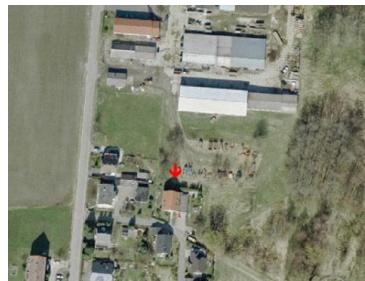
Schönenfeld: Am Sägewerk 28 a

Am 18. Juni 2013 informierte Herr Dutschke, wohnhaft Am Sägewerk 28 a in 01328 Dresden, das Umweltamt über die Überflutung des Kellers seines Einfamilienhauses. Am 09. Juni 2013 kam Wasser über das Flurstück 760 der Gemarkung Schönenfeld in sein Grundstück. Das gleiche passierte wiederholt bei Gewitter am 20. Juni 2013.

Als Ursache wurden bauliche Veränderungen (Rückbau des Abstellplatzes für landwirtschaftliche Fahrzeuge und Anlegen eines Rasens, Erneuerung der Dachflächenentwässerung des Kuhstalles) genannt.

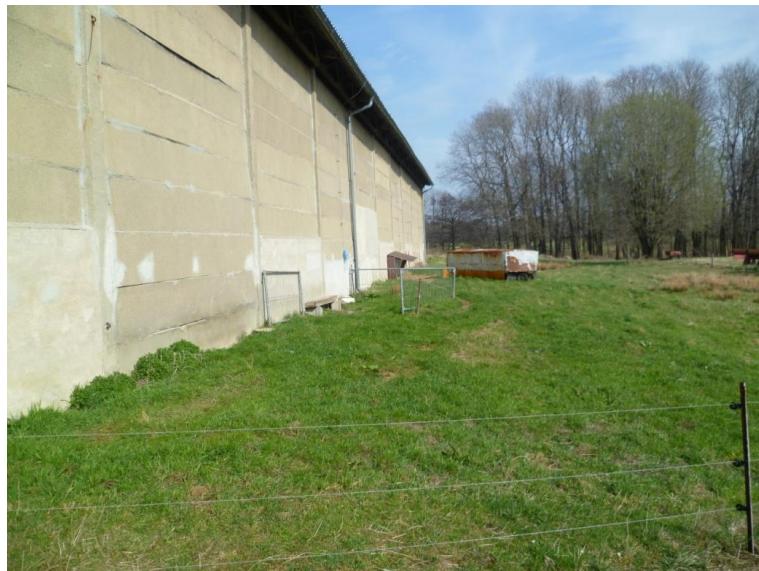
Abb. 12: Entwässerung der Dachfläche des Kuhstalles mit angrenzendem Günland
