Umweltbericht 2013

Bericht zum Junihochwasser in Dresden

Ansätze zur Verbesserung des vorsorgenden Schutzes
der Landeshauptstadt Dresden vor Hochwasser

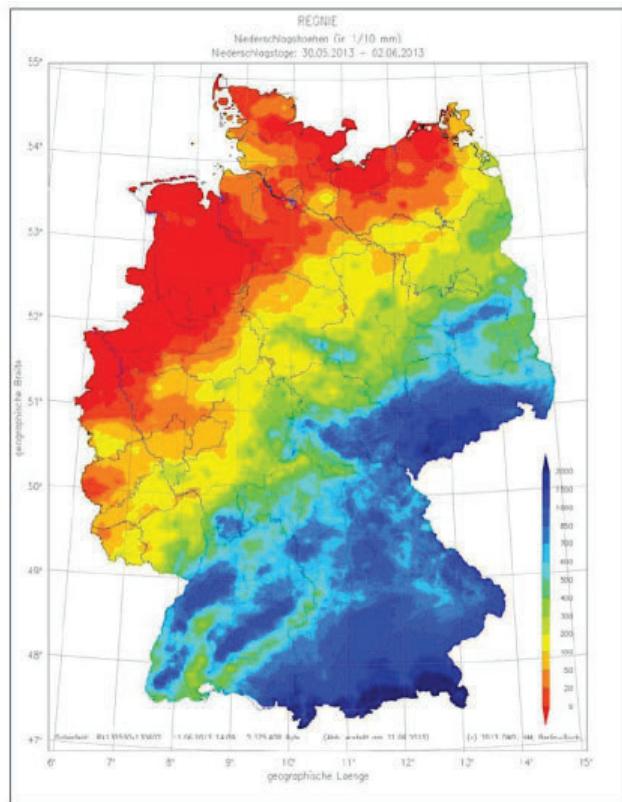
Abb.1.1: Aufsummierte tägliche Niederschlagshöhen vom 30. Mai bis 2. Juni 2013 (in 1/10 mm) (Quelle: DWD)

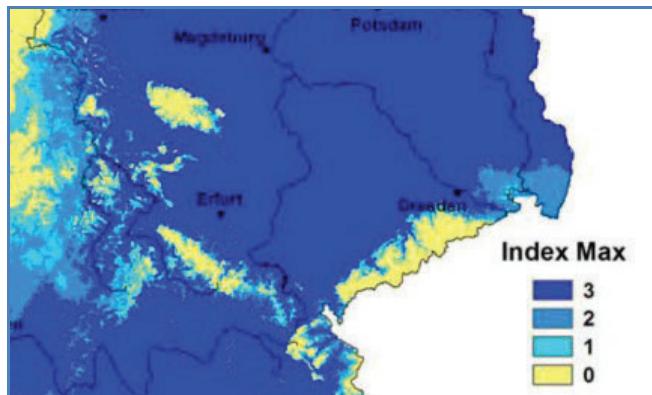
Abb. 1.2: Extremwerte der Bodenfeuchte am 31. Mai 2013, verglichen mit dem 31. Mai der Jahre 1962 bis 2012 (aus [BfG-13])

Das Ausmaß des Hochwassers wurde durch die extreme und weiträumige Sättigung des Bodens in den dann betroffenen Einzugsgebieten, verursacht durch den insgesamt sehr feuchten Mai, maßgeblich verstärkt. So wiesen nach Angaben des DWD (in [BfG-13]) Ende Mai 2013 rund 40 Prozent der Fläche Deutschlands Bodenfeuchtwerte auf, die gegenüber dem langjährigen Mittel 1962 bis 2012 neue Extremwerte darstellten. Dies galt auch für die Region Dresden (s. Abb. 2)

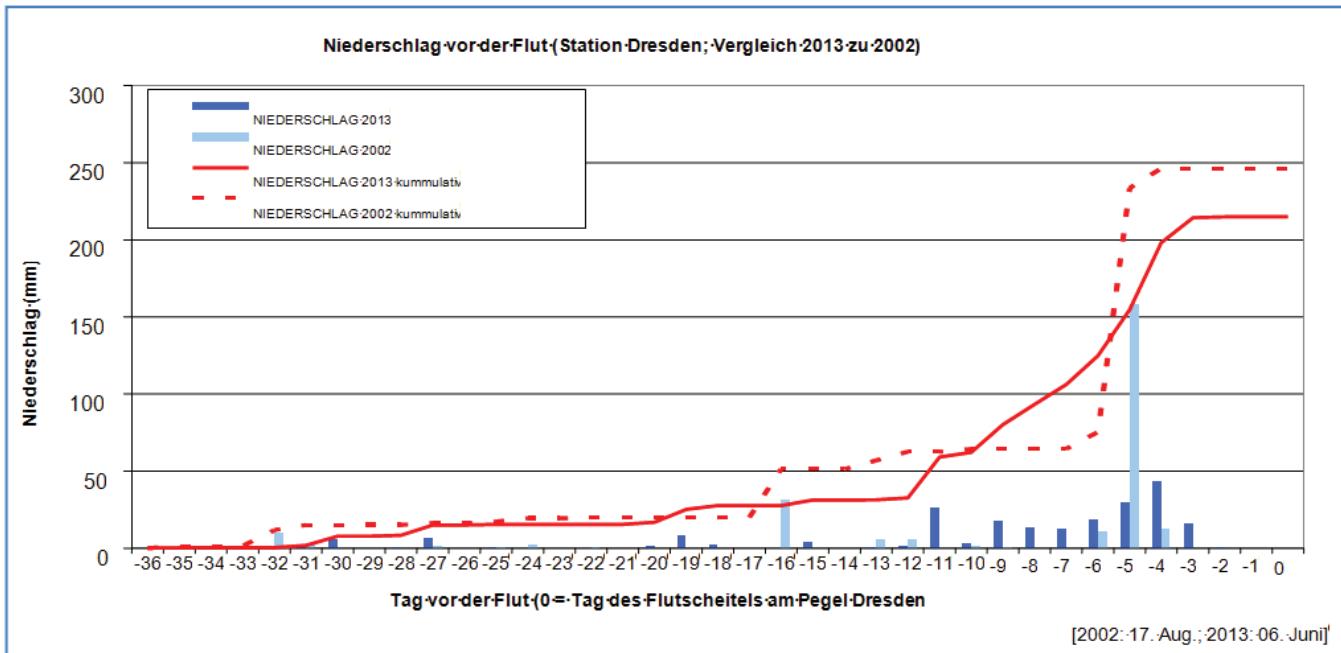
Abb. 1.4: Niederschlag der Station Dresden-Klotzsche vor dem Flutscheitel am Pegel Dresden (Vergleich 2013 zu 2002) (Daten: DWD)

Die Gesamtmenge der Niederschläge in Dresden der letzten 30 Tage vor dem Fluthöhepunkt war in 2013 fast gleich in 2002. Während sich im Jahr 2013 in den 12 Tagen vor dem Flutscheitel am 6. Juni insgesamt 183 mm Niederschlag summieren, fielen im Jahr 2002 in den 12 Tagen vor dem Fluthöhepunkt am 17. August insgesamt 189 mm Niederschlag (Werte für RS Klotzsche, siehe Abbildung 1.4).

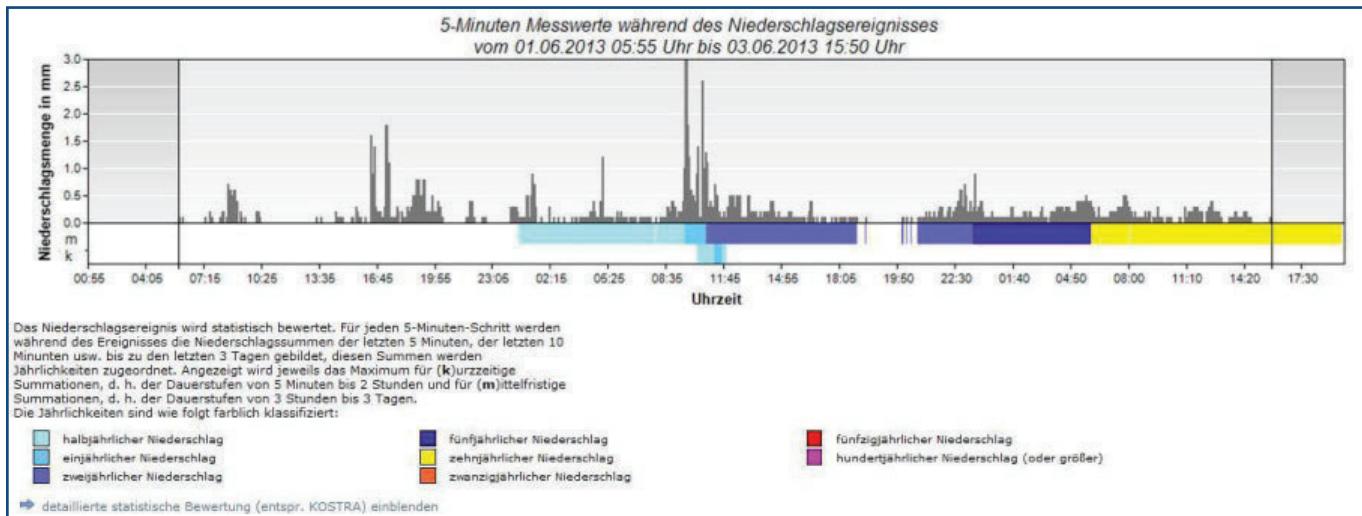
Abb.1.5: 5 min-Messwerte des Regenschreibers Obergorbitz mit statistischer Bewertung

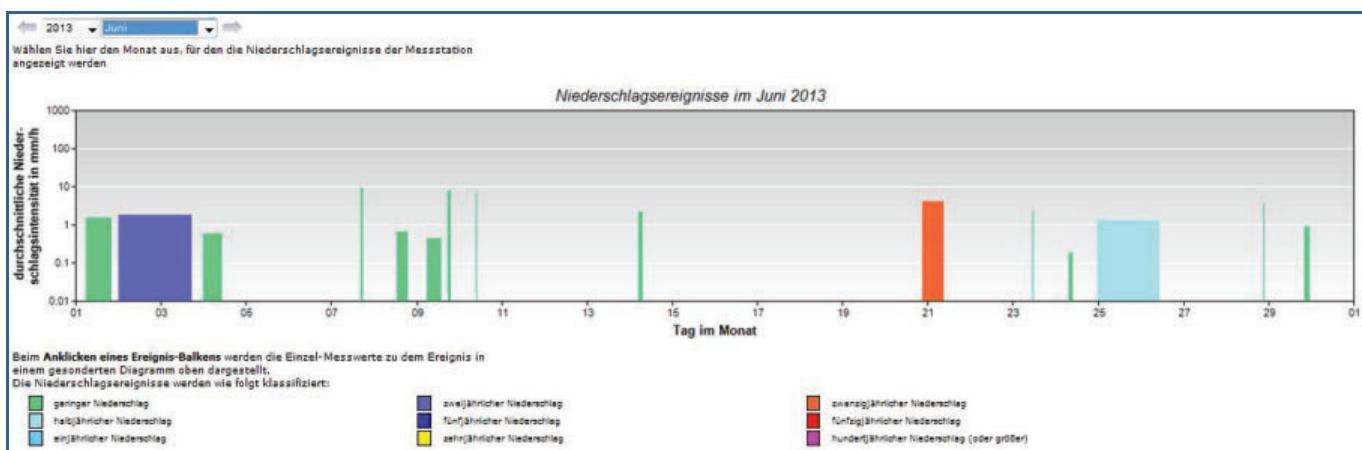
Abb. 1.6: RS Dörnichtweg, registrierte Niederschläge im Juni 2013 mit statistischer Bewertung

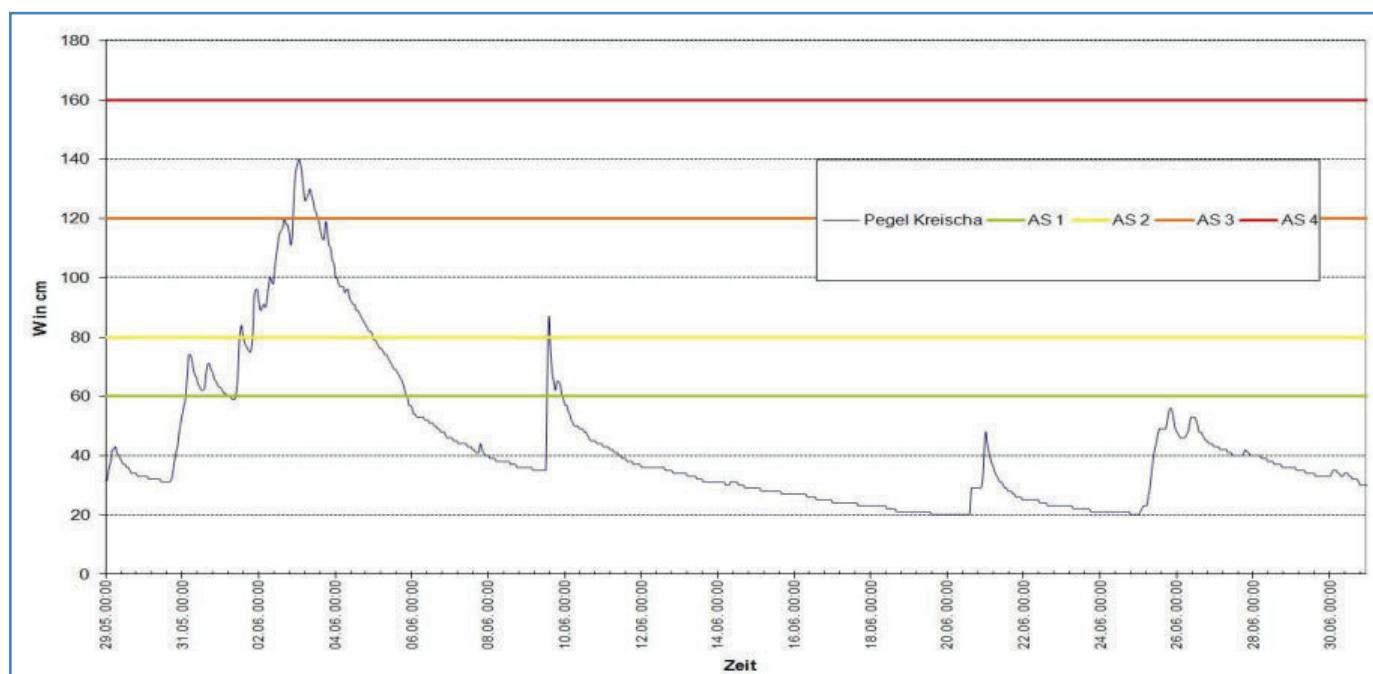
Abb 4.1: Entwicklung des Pegels Kreischa (Quelle: LfULG)

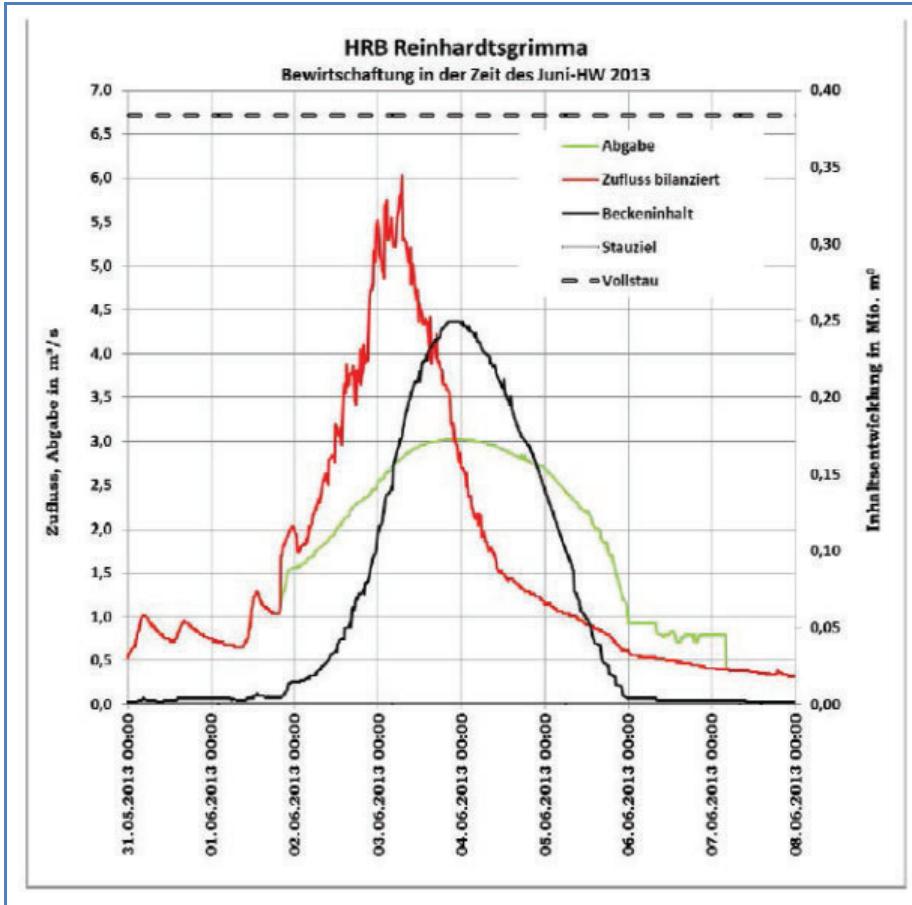
Abb. 4.2 Betrieb des Hochwasserrückhaltebeckens Reinhardtsgrima während des Junihochwassers (Quelle: LfULG, Kurzfassung Ereignisanalyse)

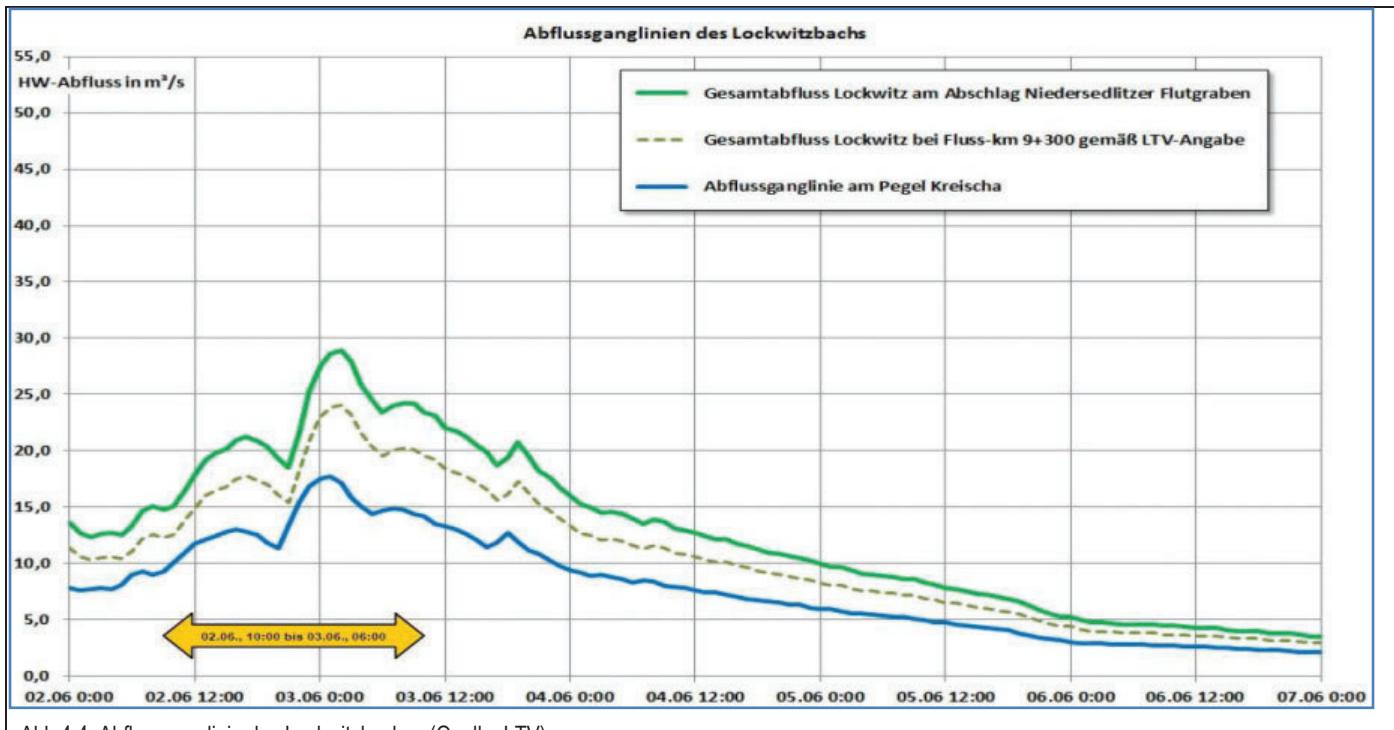
Abb.4.4: Abflussganglinie des Lockwitzbaches (Quelle: LTV)

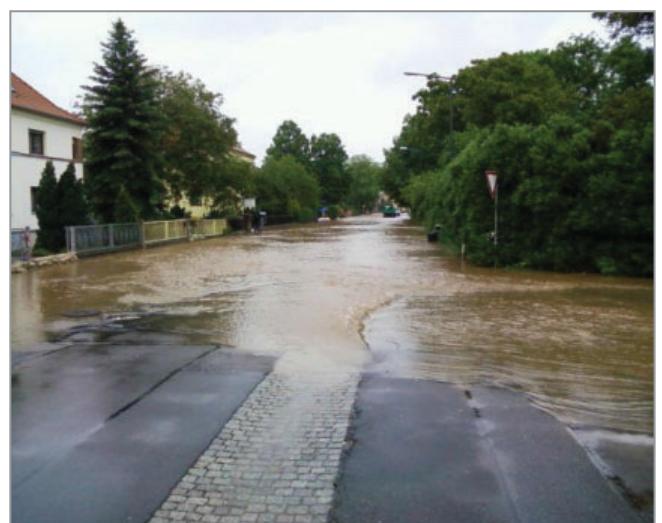
Das Flussbett des Lockwitzbaches in Dresden ist nicht in der Lage, solche Abflussmengen zu bewältigen. Folglich kam es in Dresden-Niedersedlitz im Bereich Randsiedlung, an der Windmühlenstraße, im Zuge der Reisstraße sowie im Gewerbegebiet Sosaer Straße zu Überschwemmungen.

Bild 4.1: Überflutung der Windmühlenstraße

Im Rahmen der Hochwasserschadensbeseitigung werden durch das Straßen- und Tiefbauamt die Brücken Prof.-Billroth-Straße, Windmühlenstraße und Sosaer Straße neu gebaut. Als Bemessungsgrundlage dafür dient das HQ25, so dass hier der Hochwasserabfluss wirksam verbessert werden kann.

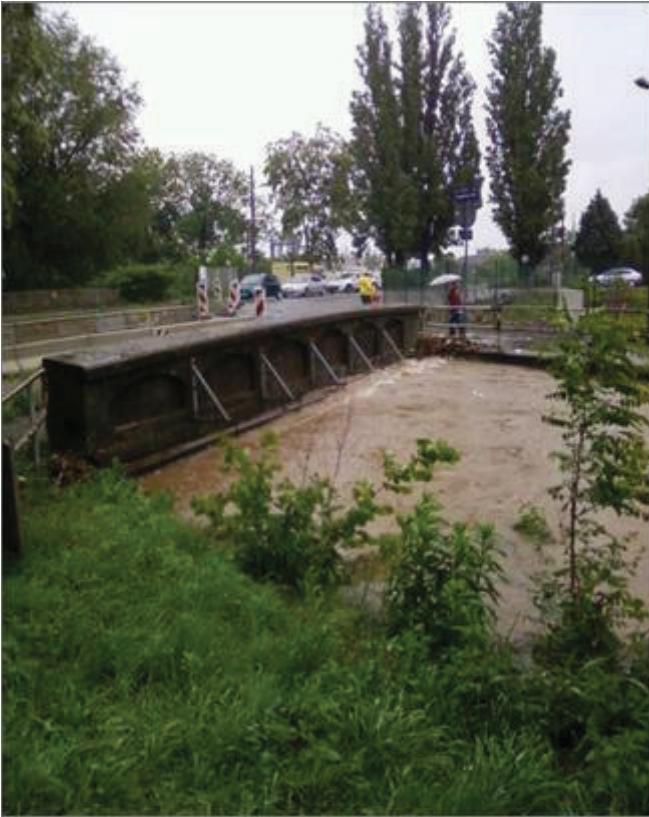
Bild 4.2: Die Brücke Prof.-Billroth-Straße ist eingestaut.

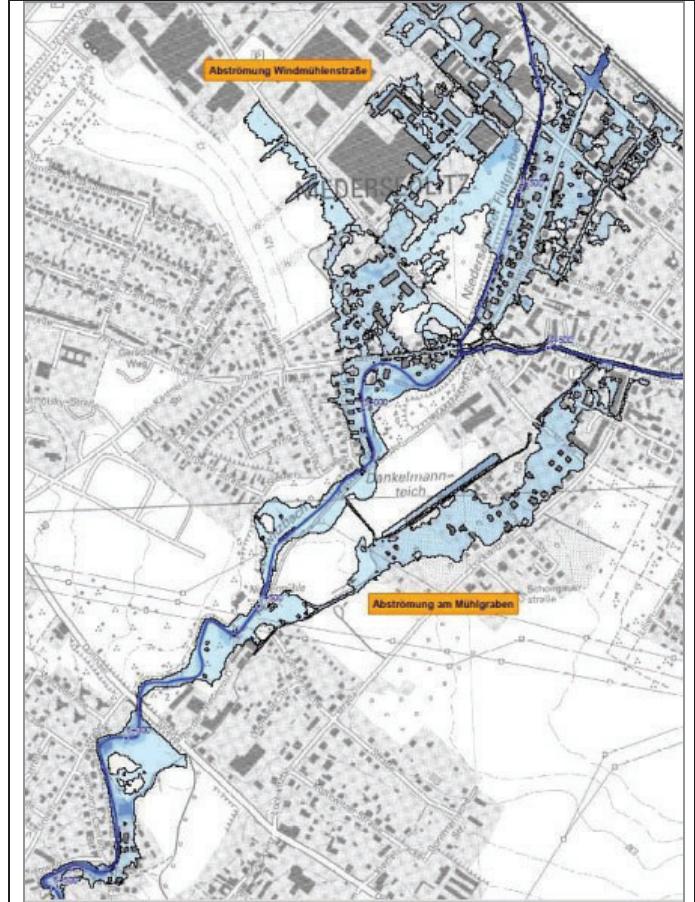
Im Zuge der Fortschreibung des 2 D-HN-Modells hat die Landestalsperrenverwaltung unter Nutzung von Hochwassermärkten das Junihochwasser 2013 modelliert. Die so ermittelten Flächen stimmten mit der Realität sehr gut überein, wie Abb. 4.5. zeigt.

Abb.4.5 Auszug aus dem simulierten ÜG für das Hochwasser vom 2./3.6.2013 (Arbeitskarte; Quelle: LTV)

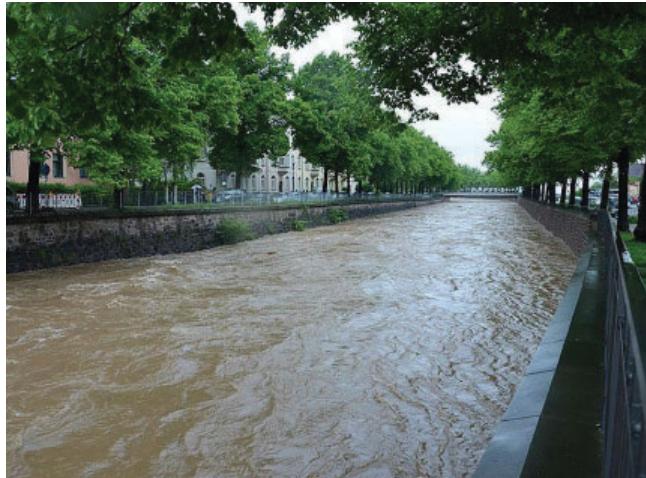
Bild 5.1: In Dresden Plauen ist noch ausreichend Platz.

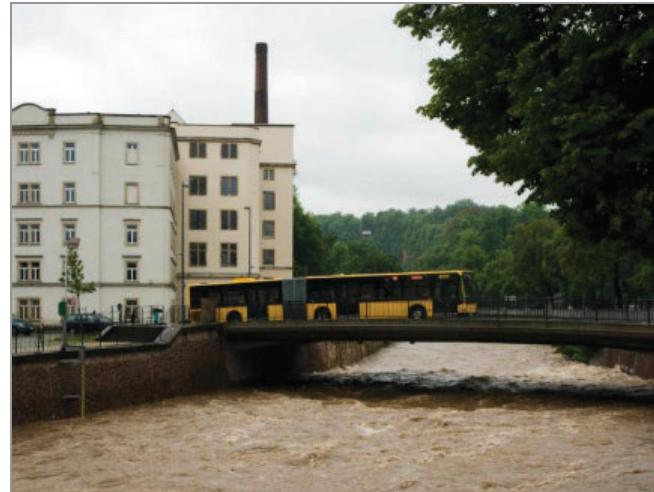
Bild 5.2: Die Brücke Altplauen ist noch nicht annähernd ausgelastet.

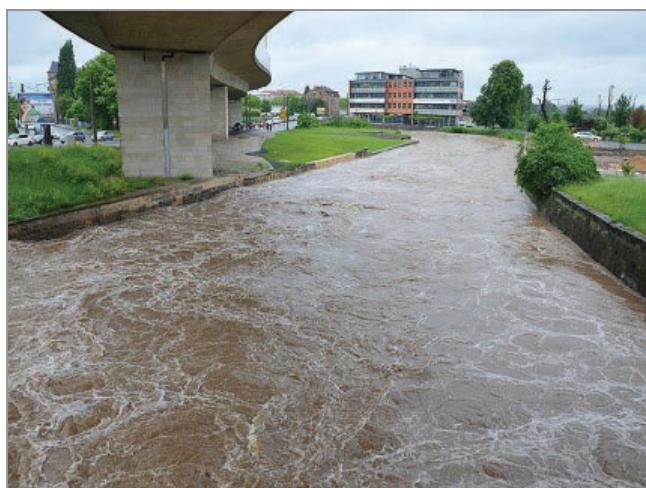
Bild 5.3: Am Weißeritzknick besteht diesmal keine Überflutungsgefahr – die Löbtauer Straße liegt deutlich höher als die Oberkante der linken Ufermauer am Knick. An der linken Seite soll künftig die Flutmulde für die Ableitung extremer Hochwasser entstehen, rechts wird die Ufermauer gestreckt.

Ohne den Ausbau wäre es mit hoher Wahrscheinlichkeit wieder zu großflächigen Überschwemmungen in Löbtau, Friedrichstadt und der Wilsdruffer Vorstadt gekommen. So zeigt sich, dass das bisher investierte Geld von Freistaat Sachsen und Landeshauptstadt Dresden gut angelegt ist. Nun geht es darum, den Ausbau weiterzuführen. Im Mittelpunkt steht die Streckung und Aufweitung des Weißeritzknicks. Nach Ab-

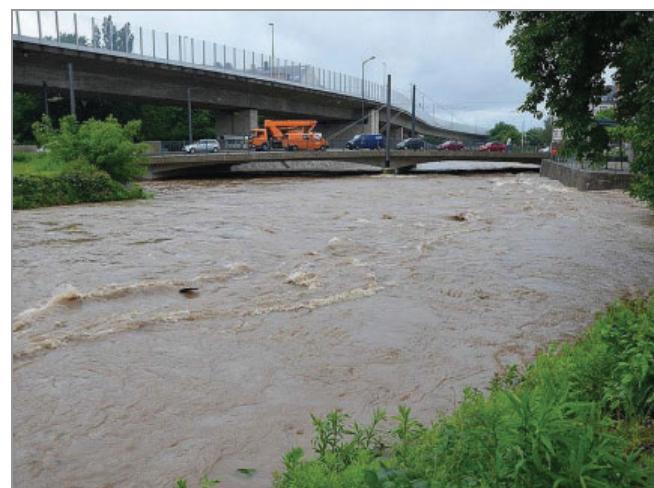
Bild 5.4: Die neue Brücke Löbtauer Straße hat noch Reserven, die alte hätte es wohl nicht geschafft

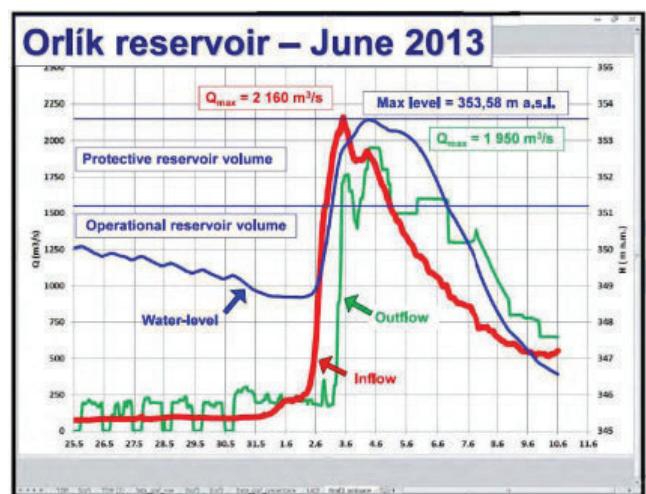
Abb.: 6.3.1.2 Die Talsperre Orlík im Junihochwasser 2013 (Quelle: Povodi Vltavy s.p.)

Es ist gut erkennbar, dass erst deutlich nach Beginn des anwachsenden Zuflusses (rot - Inflow) die Abgabe (grün - Outflow) erhöht wurde. Der Wasserspiegel in der Talsperre (blau - Water-Level) erreichte bereits fast das Hochwasserreservoir, als die Abgabe wieder gesteigert werden konnte.

Die TS Orlík konnte deshalb den Hochwasserscheitel planmäßig „lediglich“ von $2\,160$ auf $1\,950\text{ m}^3/\text{s}$ um etwa $210\text{ m}^3/\text{s}$ reduzieren (Die größte Wirkung in Prag im planmäßigen Betrieb erzielen die Moldaukaskaden mit etwa $350\text{ m}^3/\text{s}$ Reduzierung bei 10- bis 20-jährlichen Ereignissen. Bei einem

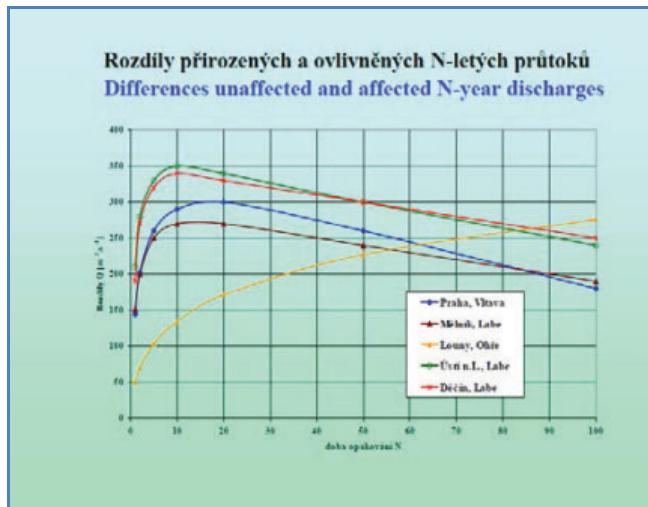
Abb.: 6.3.1.3 Darstellung der Wirkung der Moldaukaskade in Abhängigkeit von der Jährlichkeit (Quelle: IKSE)

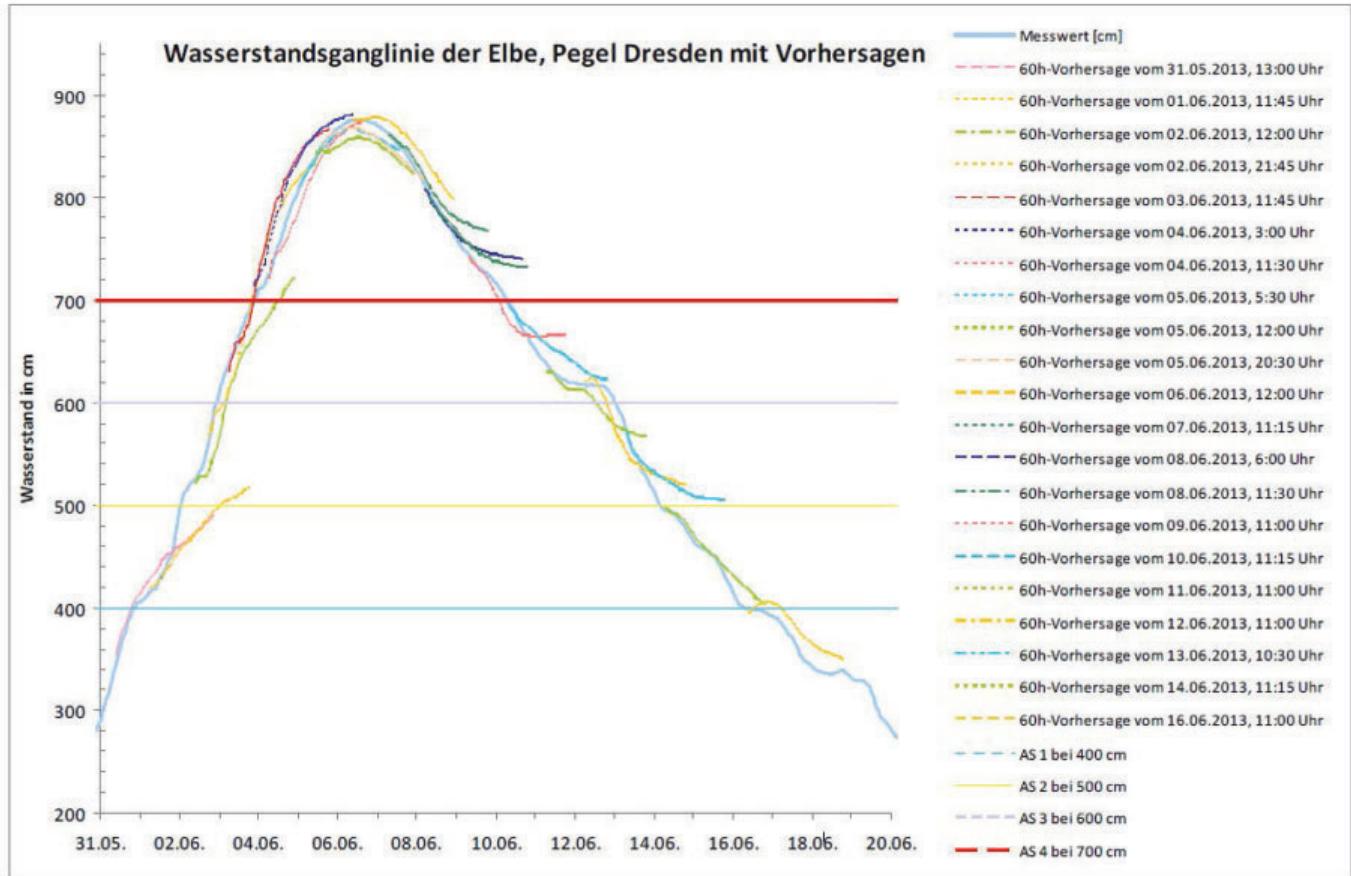
Abb.6.5.5.1: Vorhersagen des LHWZ Sachen für den Pegel Dresden (Quelle: LHWZ)

vorgenommen werden. Mit der Rechnung am 4. Juni 2013 um 2 Uhr wurde für den Pegel Dresden für den 6. Juni 2013 ein Wasserstand von 875 bis 880 cm errechnet und mit der Rechnung am 5. Juni 2013 um 4 Uhr der Hochwasserscheitel für den Pegel Dresden für den 6. Juni 2013 mit 855 bis 875 cm vorhergesagt.

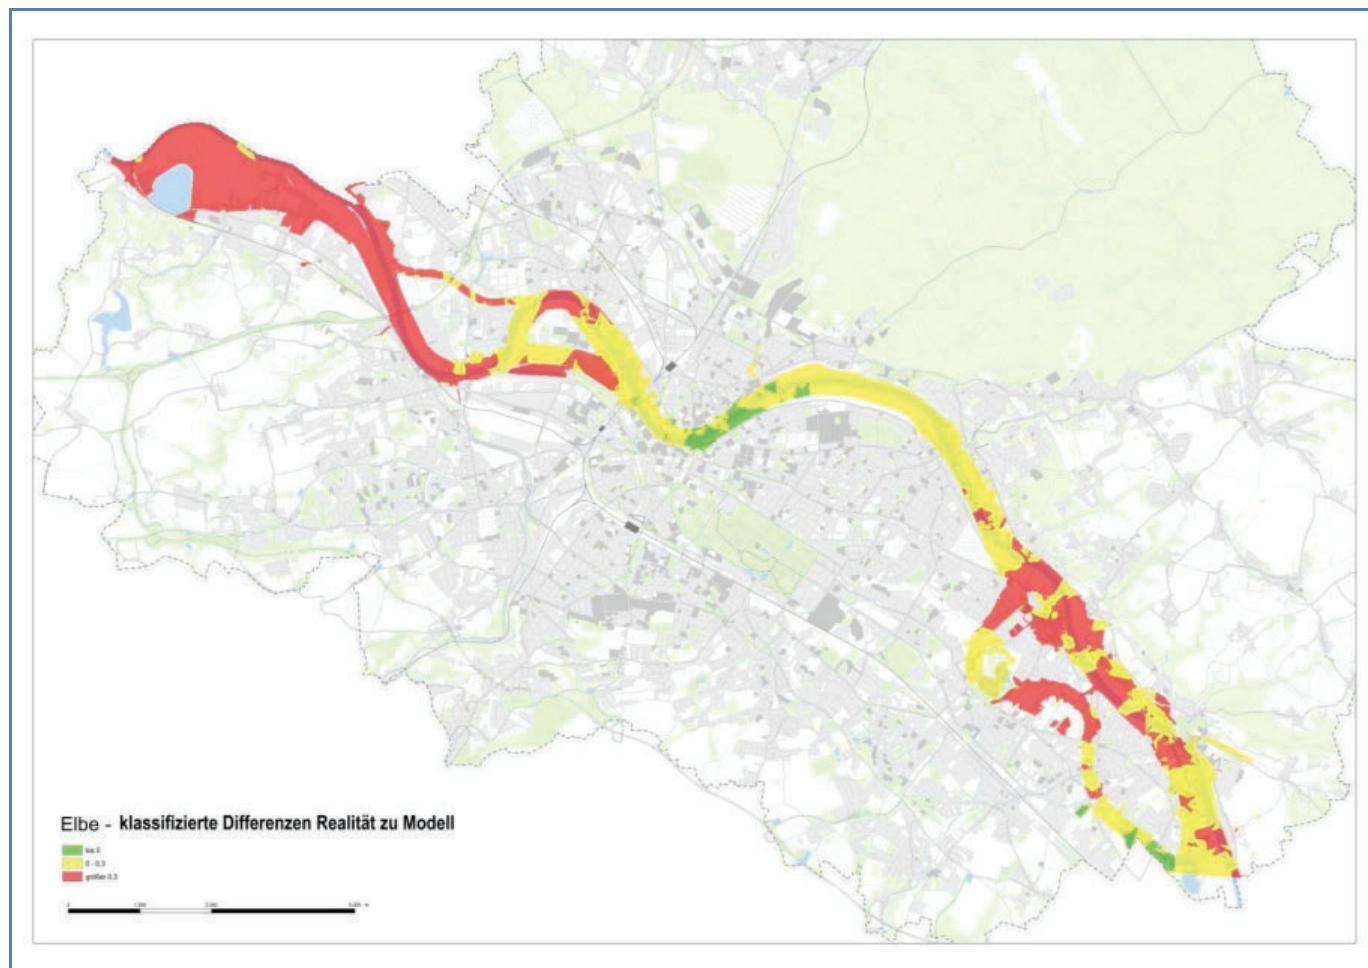
Abb. 6.4.4.1: Differenzen zwischen modellierten und tatsächlichen Wasserspiegellagen der Elbe (Quelle: Vermessungsamt Dresden)

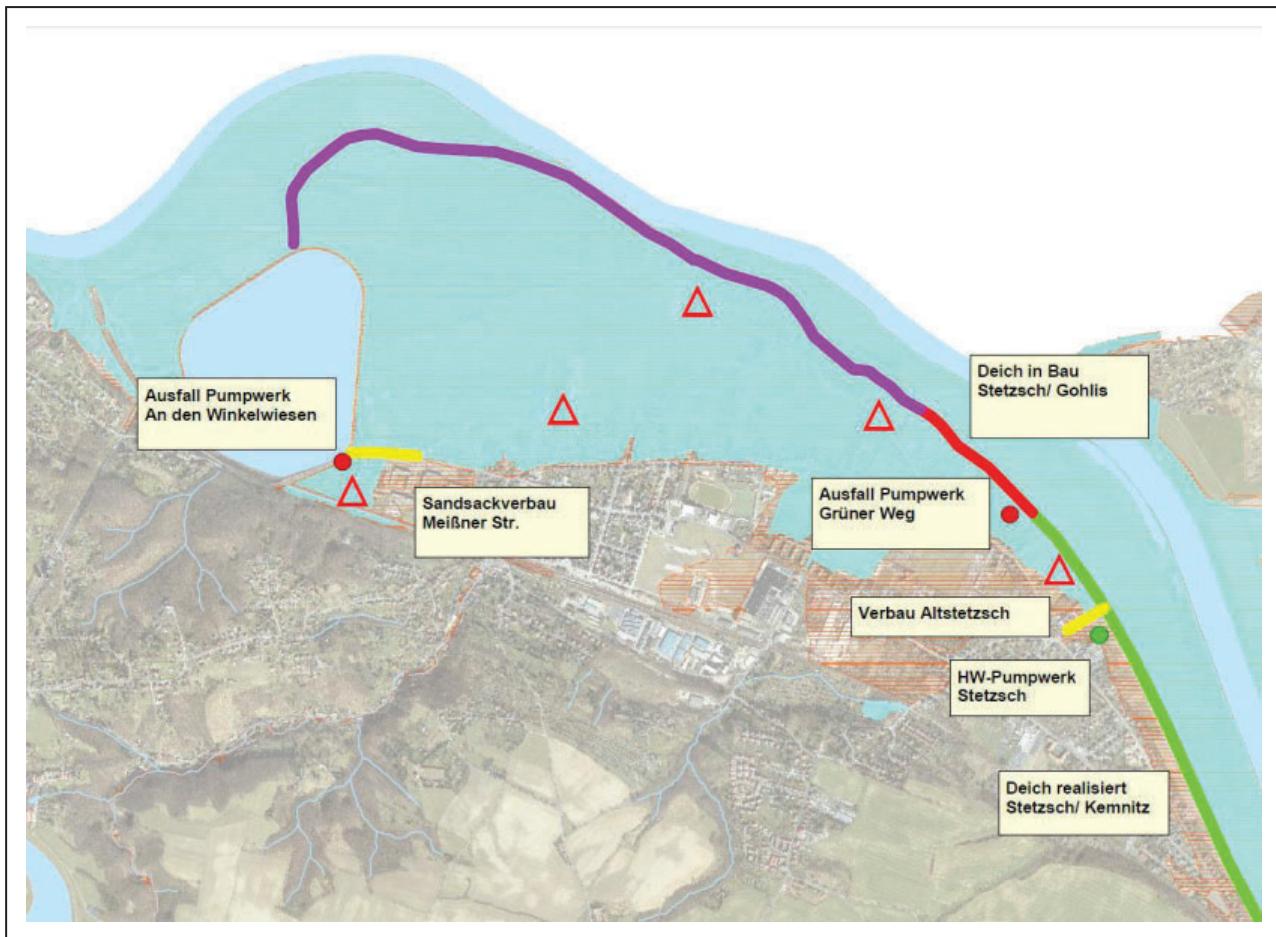
Abb. 6.5.1: Überblick über die Maßnahmen in Dresden-Cossebaude (Quelle: Umweltamt)

Die nur provisorisch an der aktuellen Baustelle am Grünen Weg bis zur Panzerstraße seitens der LTV und des Baubetriebes vorgenommenen Verbaumaßnahmen konnten das Hochwasser nicht aufhalten. Hier kam es zu einem Deichbruch. Dieser führte allerdings nicht zu zusätzlichen Schä-

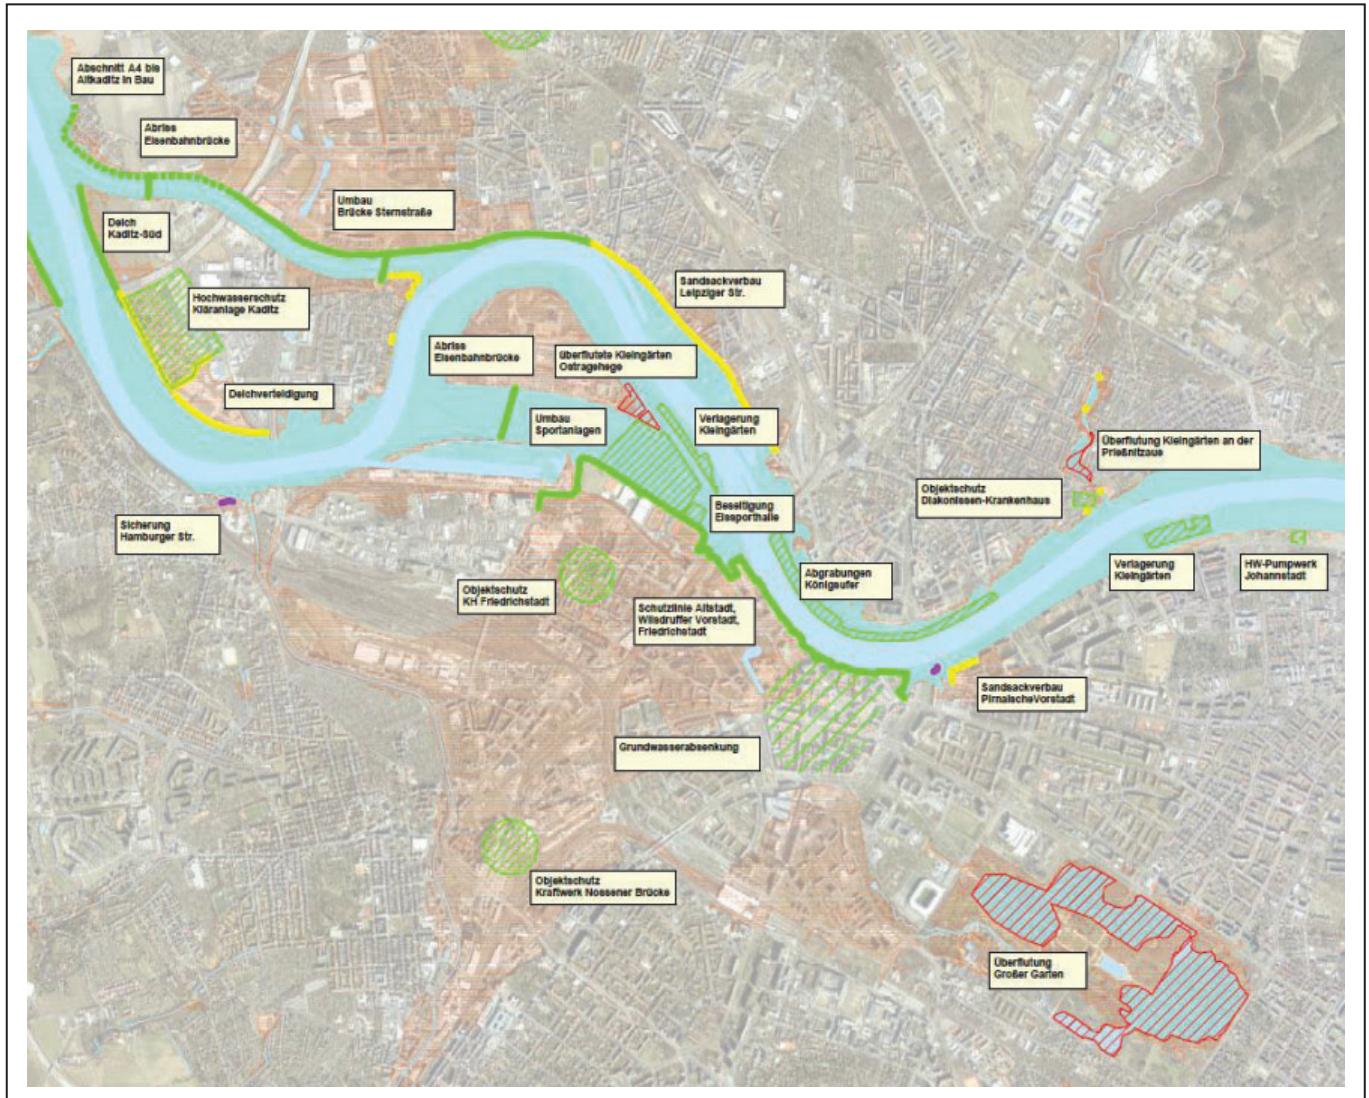
Abb. 6.5.2: Überblick über die Maßnahmen vom Dresdner Stadtzentrum bis Dresden-Kaditz (Quelle: Umweltamt)

Zu massiven Schäden kam es insbesondere in den noch vorhandenen Kleingartenanlagen an der Spitze des Ostrageheges zwischen Pieschener Allee und Messering, die im Wirkbereich des Abflussgebietes der Elbe liegen. Zudem wurden längs der Fließrichtung stehende Zaunanlagen der Sportstätten in der Flutrinne Ostragehege, die nicht vor dem Hochwasser abgebaut wurden, durch Querströmungen im Einströmungsbereich stark beschädigt, ebenso wie Teile der Sportflächen selber, hier insbesondere die Kunstrasenplätze.

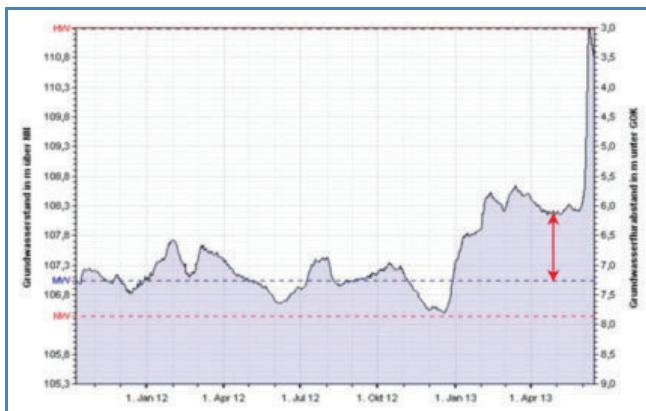
Abb. 7.1.1.1: Grundwasserstandsganglinie der Messstelle 5892, Salbachstraße

Eine Ursache hierfür lag in der hohen Vorfeuchte und damit auch hohen Grundwasserneubildung im Zeitraum vor dem Hochwasserereignis (vgl. Abschnitt 1).

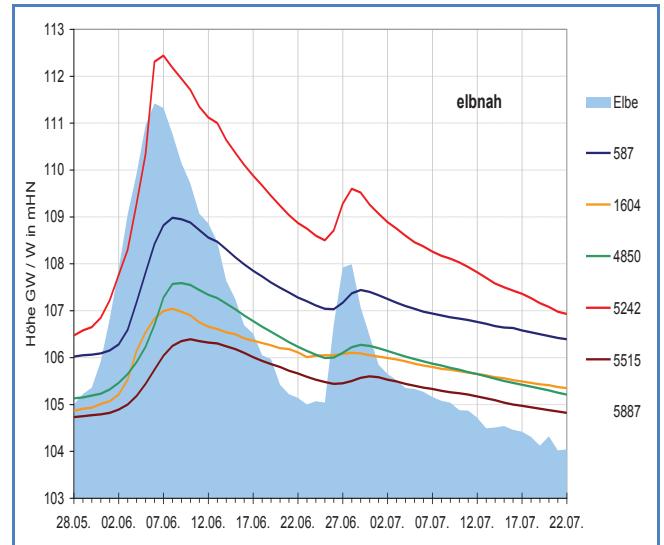
Abb. 7.1.2.1: Grundwasserstandsverlauf an elbnahen Grundwassermessstellen im Vergleich zur Wasserführung der Elbe

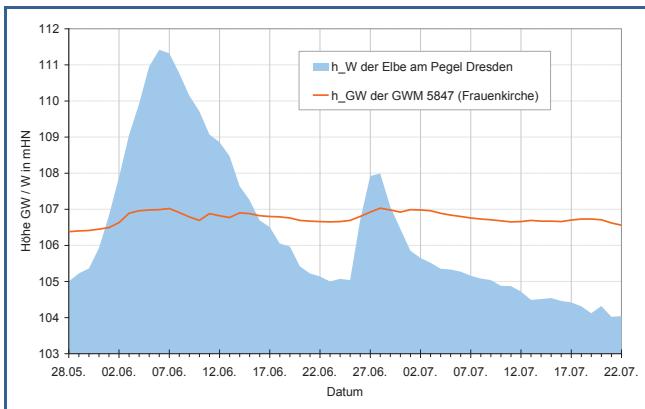
Abb. 7.2.1: Einfluss der Grundwasserentlastung an der Messstelle 5847(Frauenkirche) während des Hochwassers Juni 2013; Begrenzung Grundwasserhöhe bei 107 mHN

In der Hochwassersituation sind vor allem Maßnahmen von Bedeutung, die der Sicherung der Gebäudesubstanz vor Zerstörung durch Auftrieb dienen oder die gezielte Absenkung des Grundwasserstandes über Entlastungsbrunnen. Bei zu geringer Gebäudelast kann die Flutung des Kellergeschosses oder das Aufbringen von Auflast eine unverzichtbare Maßnahme gegen die Zerstörung des Gebäudes durch Auftrieb sein. Beim aktuellen Hochwassereignis im Juni 2013 wurden einzelne Bauwerke wie beispielsweise die Turnhalle der 64. Mittelschule zur Vermeidung von Auftriebschäden planmäßig geflutet.

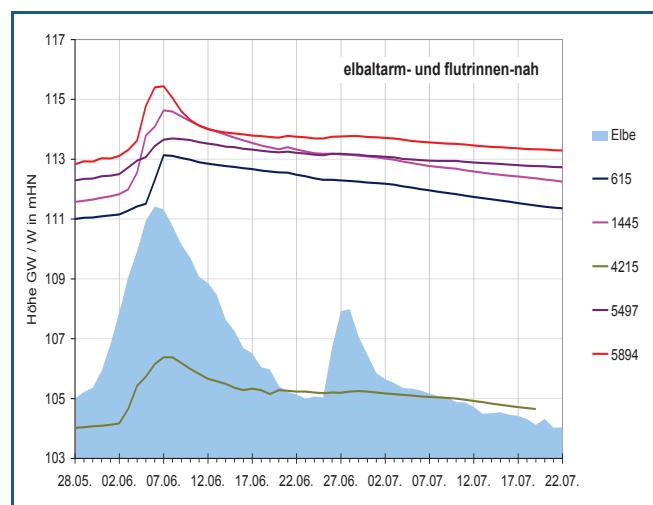
Abb. 7.3.1.4: Grundwasserstandsverlauf an elbaltarm undfluttrinnennahen GMW im Vergleich zur Wasserführung der Elbe

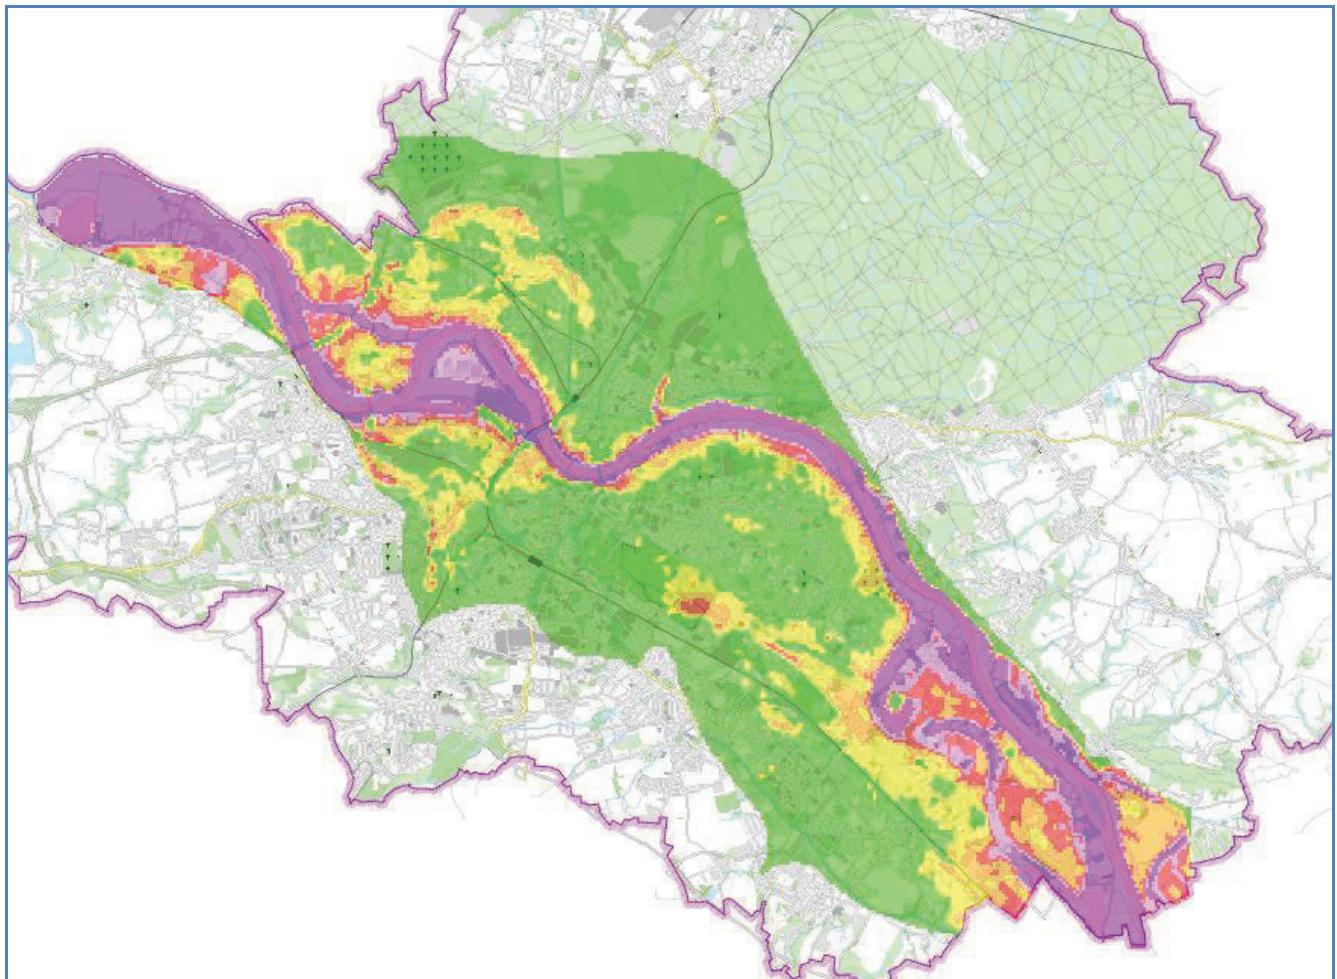
Abb. 7.3.1.5: Synoptische Darstellung der minimalen Grundwasserflurabstände bei und nach dem Hochwasser vom Juni 2013

Aus allen Messwerten wurde eine synoptische Karte der minimalen Grundwasserflurabstände erstellt und für die Auswertung des Hochwassers sowie die Beurteilung der Schadensbetroffenheit im Internet zur Verfügung gestellt (Abbildung 7.3.1.5).

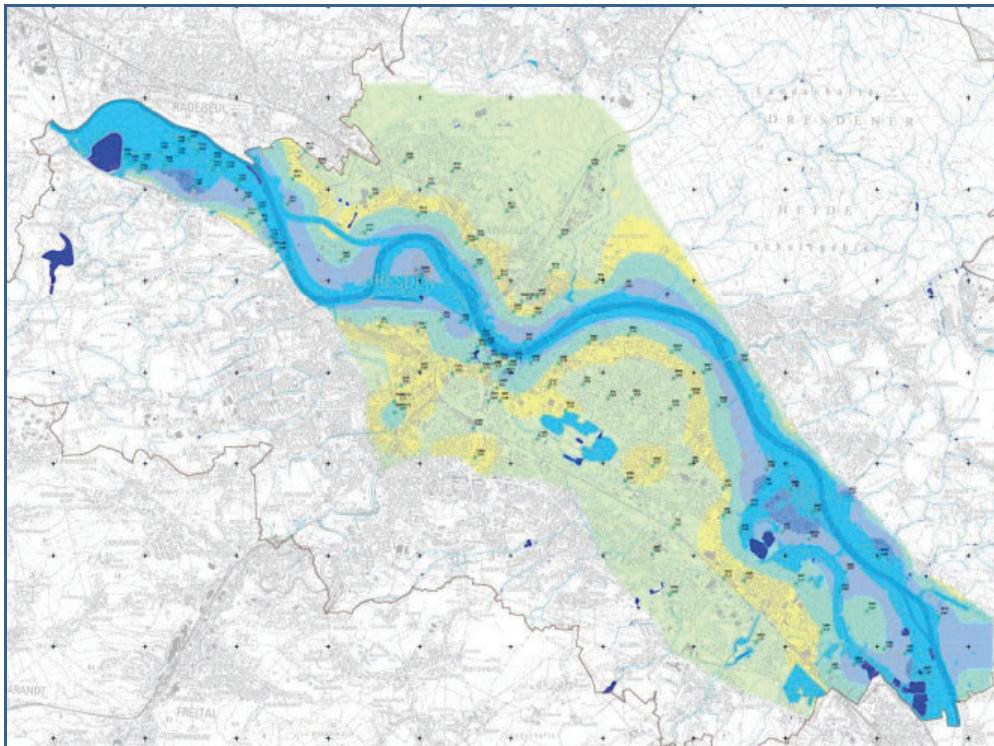
Abb. 7.3.2.2: Maximale Anstiegsgeschwindigkeit des Grundwassers in Meter/Tag

an denen der 2013 gemessene maximale Grundwasserstand um bis zu 1 m über dem des Jahres 2002 lag. Eine Ursache hierfür ist die aus der Grundwasser-Neubildung resultierende Vorfeuchte (siehe Abb. 7.3.2.2).

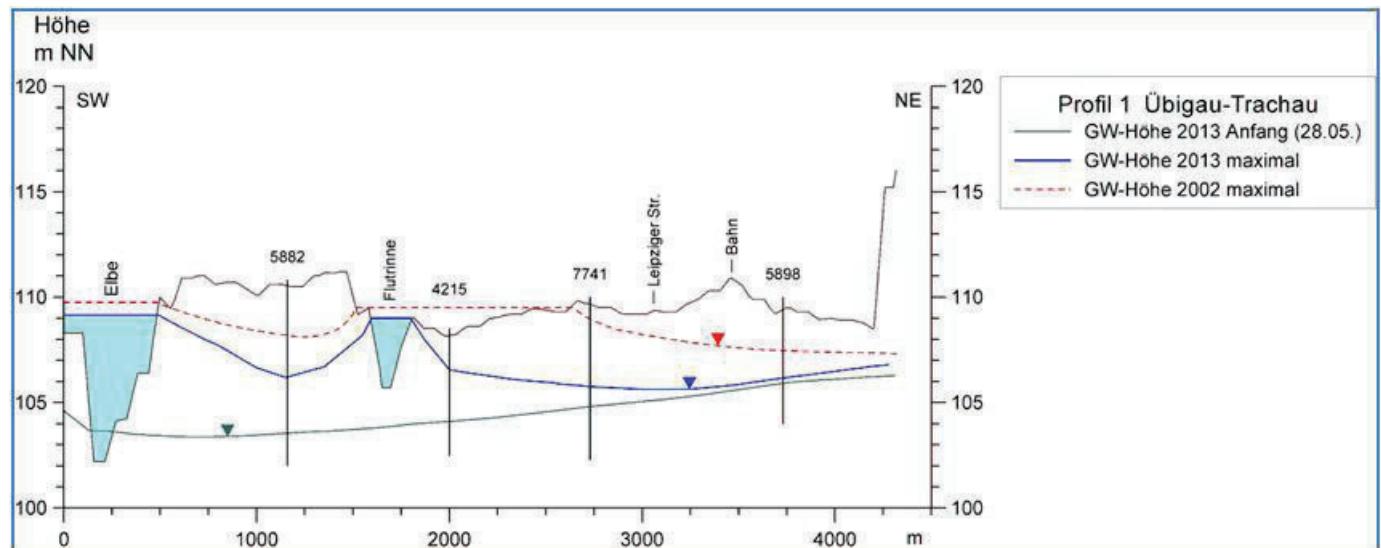
Besonders deutlich haben sich die bereits umgesetzten Hochwasserschutzmaßnahmen auch in dem 2002 nach dem Deichbruch an der Flutrinne Kaditz überströmten Gebiet Dresden-Mickten/Trachau ausgewirkt. Das Profil in Abb. 7.3.3.1 verdeutlicht dies.

Abb. 7.3.3.1: Schematisches Profil (Übigau-Trachau) mit Eintragung der Grundwasserstände 2002 und 2013

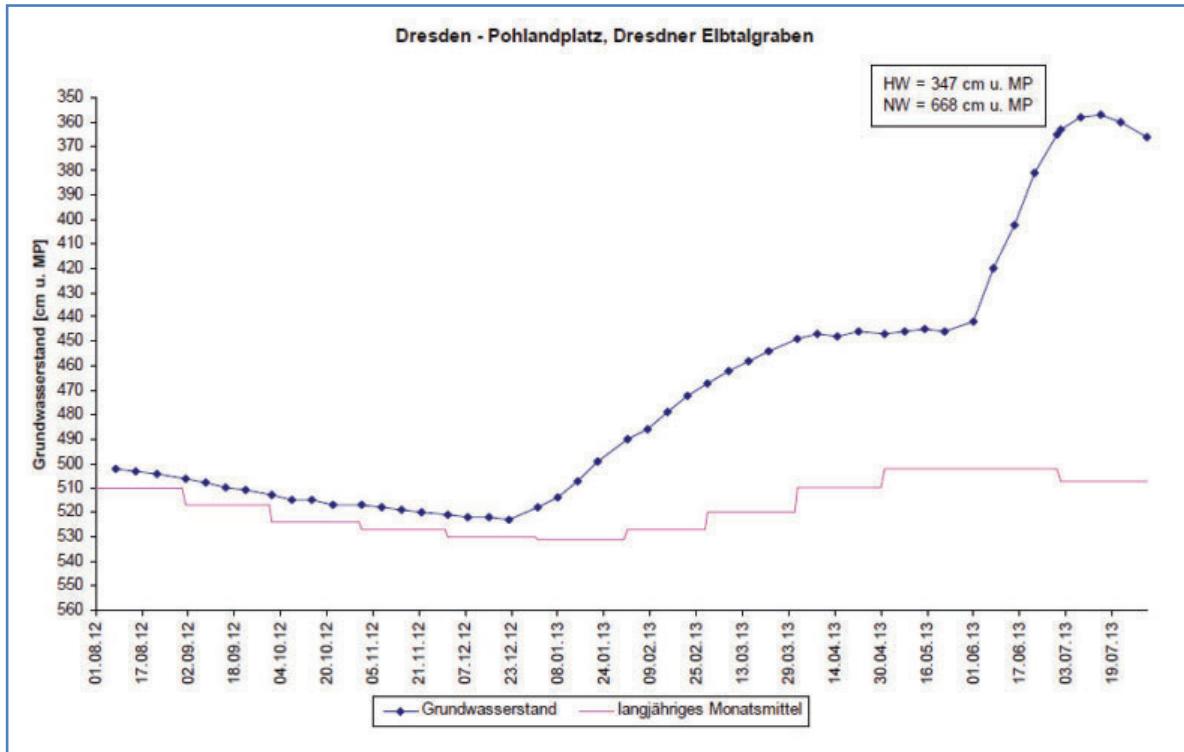
Abb. 7.3.3.2: Grundwasserstandsganglinie GWM 3524 (aus [LfULG-13])

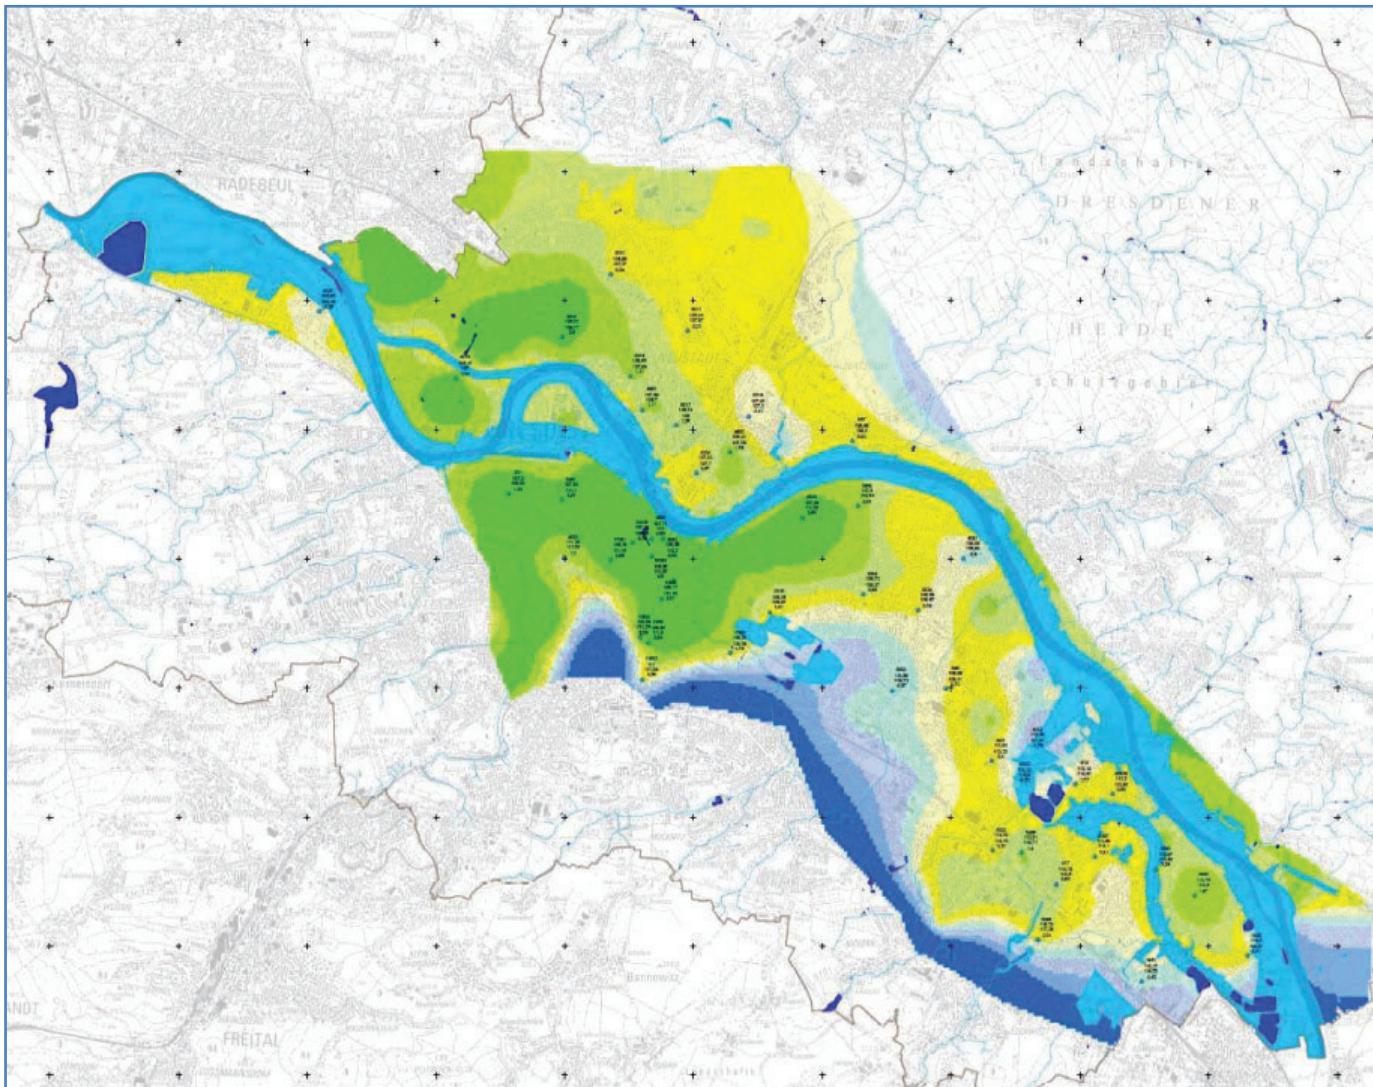
Abb. 7.3.3.3: Vergleich der maximalen Grundwasserstände 2013 und 2002
