Umweltbericht 2013

Bericht zum Junihochwasser in Dresden

Ansätze zur Verbesserung des vorsorgenden Schutzes
der Landeshauptstadt Dresden vor Hochwasser

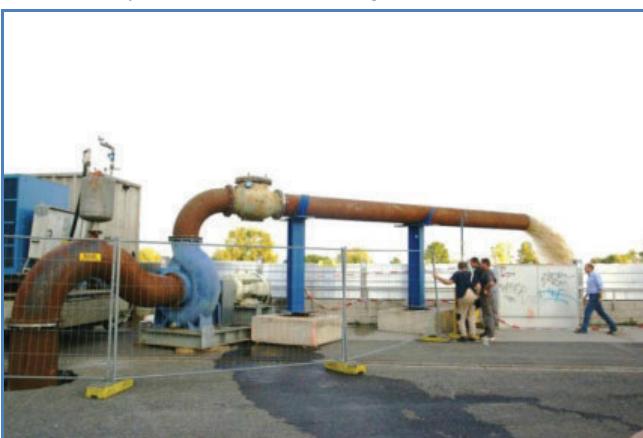
Bild 8.1: Prov. Hochwasserpumpwerk Böcklinstraße am 5. Juni 2013

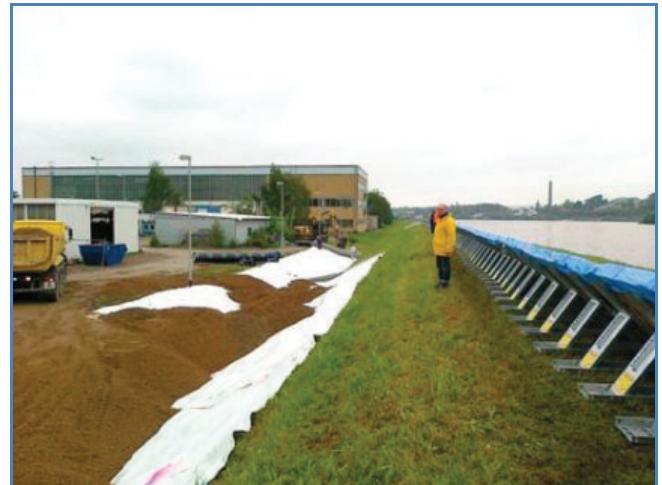
Bild 8.2: Im Bau befindlicher Auflastfilter und Aqua-Barrier am Kaditzer Deich am 3.

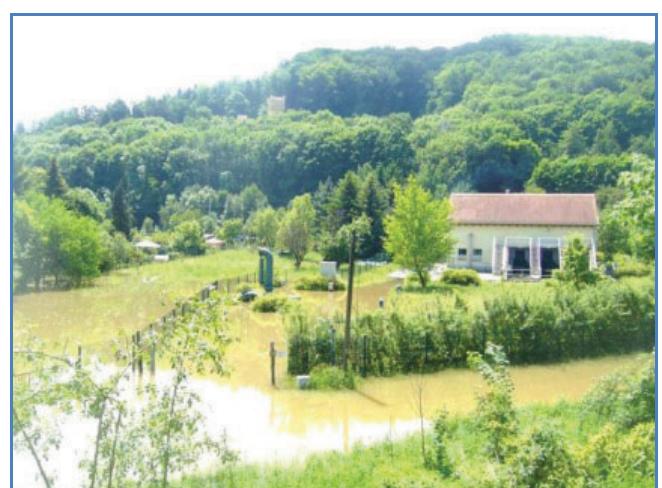
Bild 8.3: Überflutetes APW An den Winkelwiesen

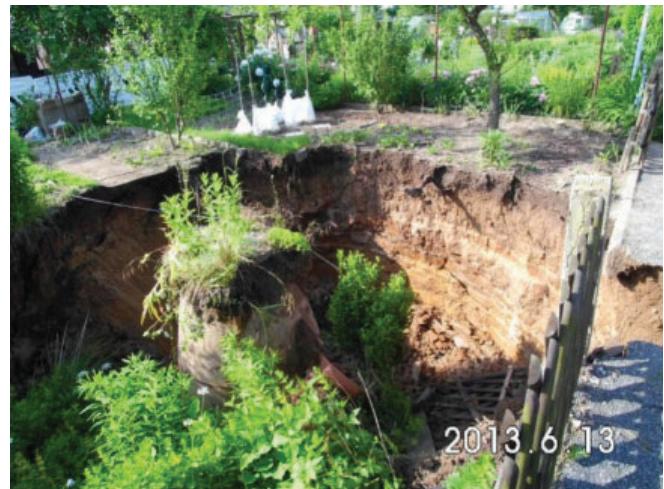
Das Schadenspotenzial der KA Kaditz lag durch den zwischenzeitlich erfolgten Ausbau im Jahre 2013 sogar wesentlich höher als 2002. Der im Vergleich zu 2002 deutlich geringe Schaden beruht im Wesentlichen auf funktionierenden baulichen und organisatorischen Hochwasserschutzmaßnahmen, dem besonnenen Handeln vor Ort sowie dem Einsatzwillen der Belegschaft. Gleichwohl traten einige Schäden auf. Recht spektakulär stellte sich der Einbruch eines Schachtunterteils im Bereich der Kleingartensparte Leuben dar:

Bild 8.4: Kanalschaden im Bereich der Kleingartensparte Leuben

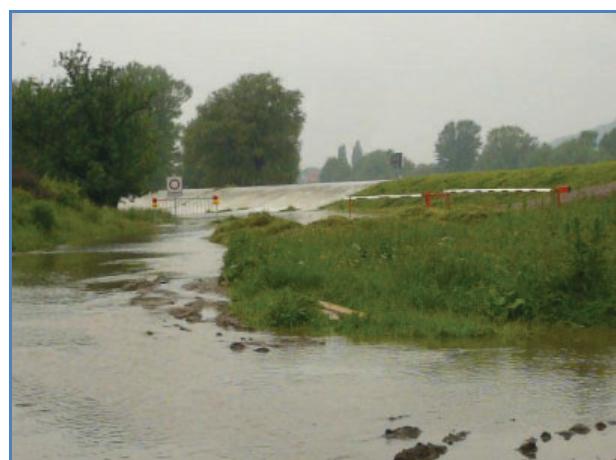
Bild 9.3: überströmter Deich in Cossebaude während des Elbhochwassers in Juni 2013 (Quelle: Brand- und Katastrophenschutzamt der Landeshauptstadt Dresden)

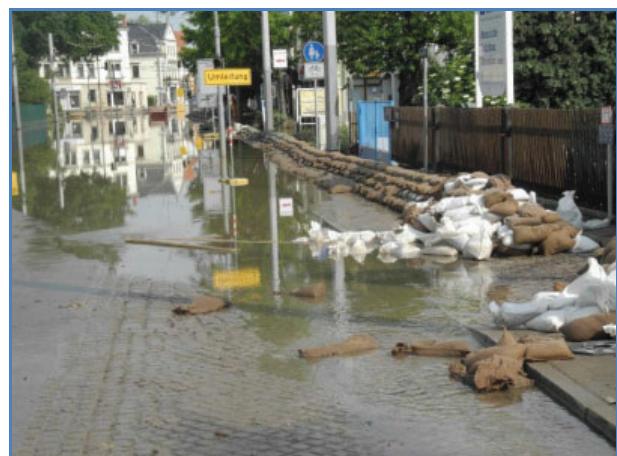
Bild 9.4: Situation Österreicher Straße nach dem Hochwasser am 08. Juni 2013. Mit dem Verbau konnte kein ausreichender Hochwasserschutz hergestellt werden (Quelle: Umweltamt der Landeshauptstadt Dresden)

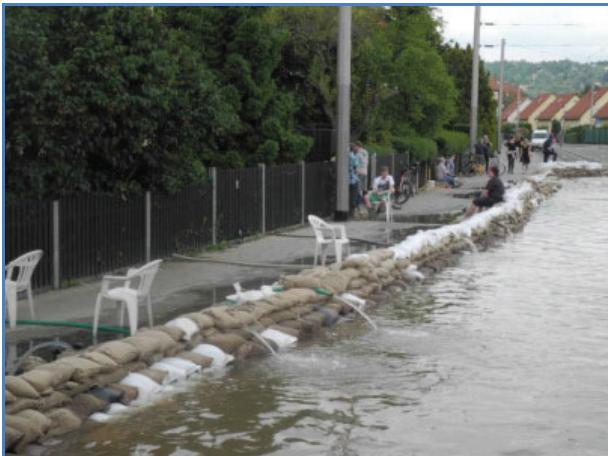
Bild 9.5: Sandsackverbau entlang der Leubener Straße zum Schutz der linksseitigen Villacher Siedlung (Quelle: Umweltamt der Landeshauptstadt Dresden)

Durch die Einsatzkräfte konnten deshalb auch hier im Wesentlichen nur die erforderlichen Evakuierungsmaßnahmen begleitet werden. Während mit Verbau im Zentrum Laubegasts der angestrebte Schutz nicht erreicht werden konnte (siehe Abb. 9.4.), konnte die Villacher Siedlung durch einen Sandsackverbau weitgehend geschützt werden.

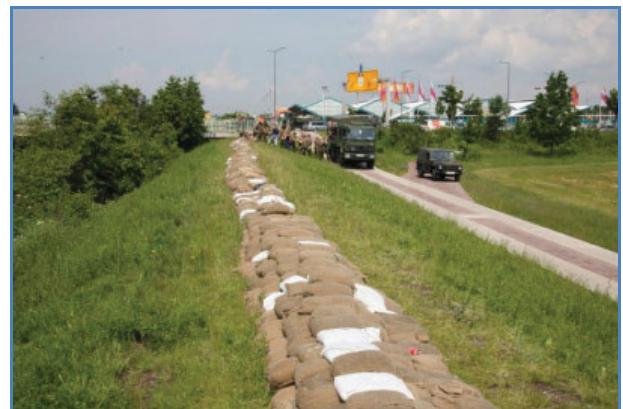
Bild 9.6: Sandsäcke auf Kaditzer Deich, die wieder abgenommen werden mussten (Quelle: BKSA)

Während an der Leipziger Straße ein an sich sinnvoller Hochwasserschutz – wenn auch mit hohem Aufwand – hergestellt wurde, wurden an anderen Stellen gefährliche (siehe Abb. 9.6.) Maßnahmen durchgeführt.

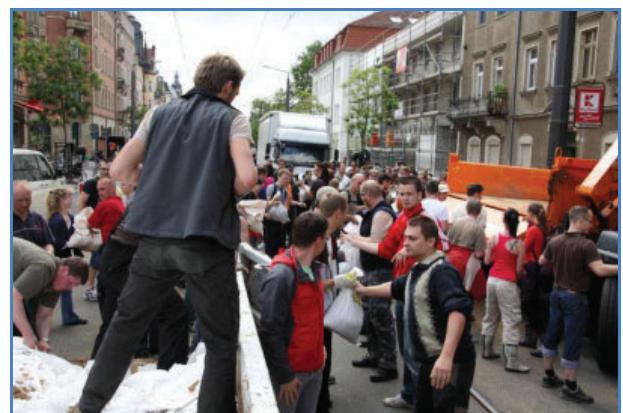
Bild 9.7: Abladen von Sandsäcken durch selbstorganisierte Bürger/-innen an der Leipziger Straße (Quelle: Brand- und Katastrophenschutzamt der Landeshauptstadt Dresden)

Ein besonders eindrucksvolles Beispiel dafür war der Sand sackverbau für die Leipziger Straße. Nach den Hochwasser-abwehrplanungen wären 3 Verbaue bis 0,8 m Höhe und einer Gesamtlänge von etwa 900 m erforderlich gewesen. Gebaut wurde eine geschlossene Linie von 1,50 m Höhe auf 1,8 km Länge. Es wurde geschätzt, dass sich bis zu 1 000 Bürgerinnen und Bürger hier an einem Tag engagierten (siehe Abb. 9.7.)

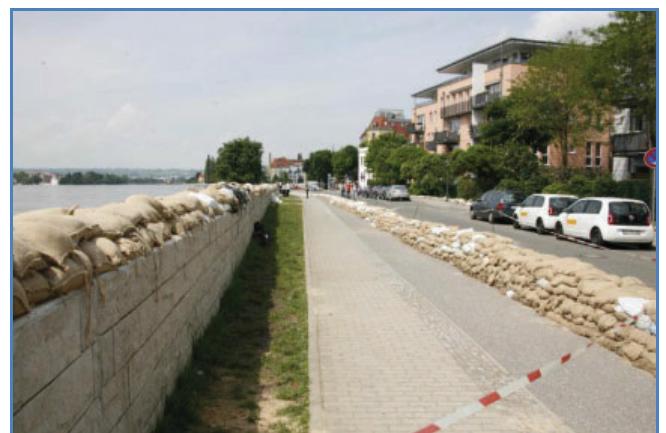
Bild 9.8: Fachlich nicht sinnvolle Sandsackverbau an der Kötzschenbroder Straße (Quelle Brand- und Katastrophenschutzamt der Landeshauptstadt Dresden)

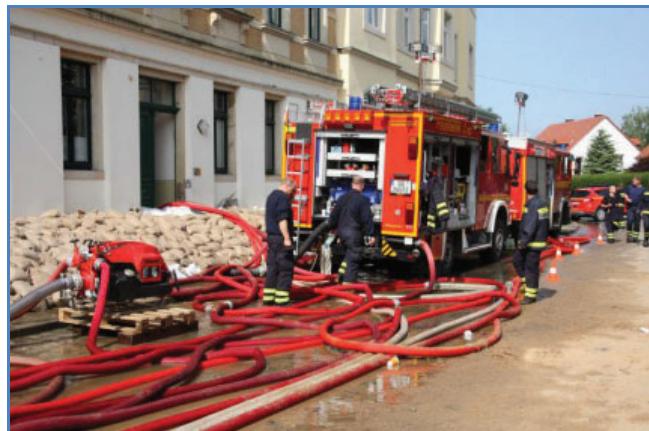
Bild 10.2.1: Einsatz Feuerwehr bei der Deichsicherung in Scharfenberger Straße Ecke Böcklinstraße (Quelle: Hans-Günther Lindenkreuz, Stadtfeuerwehrverband)

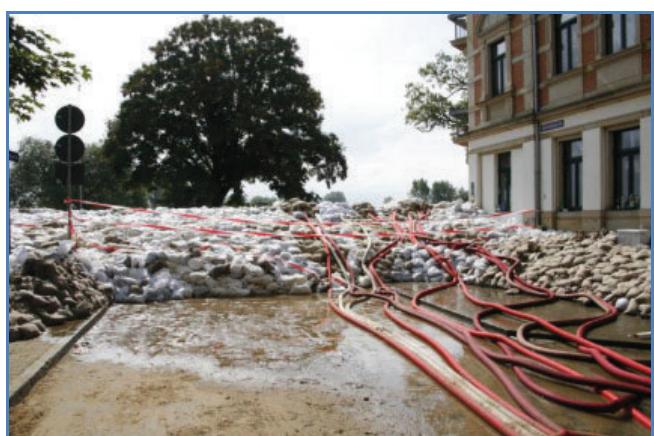
Bild 10.2.2: Sandsackverbau Scharfenberger Straße Ecke Böcklinstraße (Quelle: Hans-Günther Lindenkreuz, Stadtfeuerwehrverband)

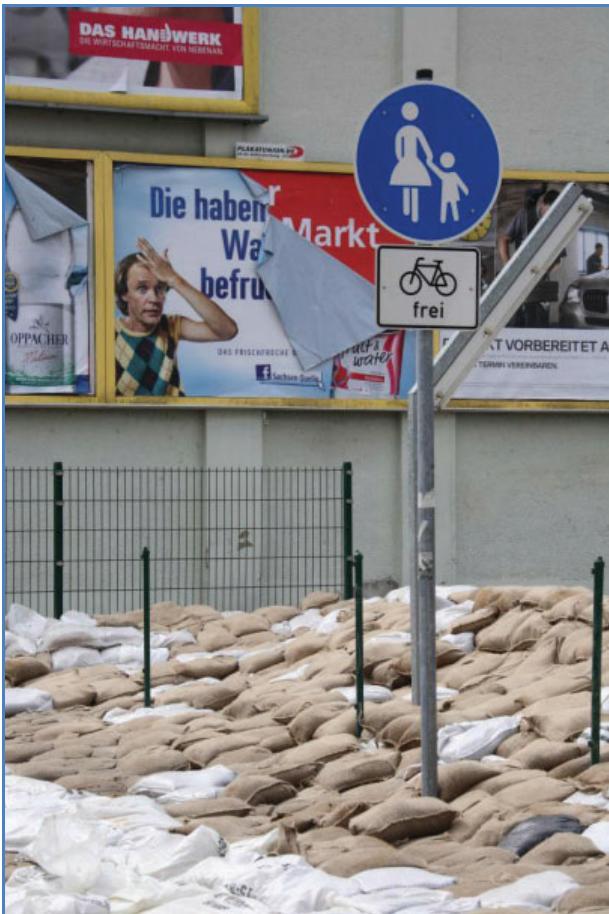
Bild 11.3: Sandsackverbau durch Bürger in einem vielfachen des eigentlich benötigten Umfanges (Quelle: Brand- und Katastrophenschutzamt der Landeshauptstadt Dresden)

Diese Entwicklung wird durch die Nutzung von online-Medien, Smartphones und Ähnlichem weiter stark zunehmen. Trotz der intensiven Nutzung wurden nicht alle betroffenen und engagierten Bürger/-innen erreicht bzw. die Informationen nicht richtig gewertet. So wurden z. B. an verschiedenen Stellen auch Sandsackverbaue durchgeführt, die in diesem Umfang nicht erforderlich waren (Abb. 11.3.).
