Umweltbericht 2007/2008 Fakten zur Umwelt

Anlage 8: Deponiesanierung/ Vitalisierung von Industriebrachen

Deponiesanierung

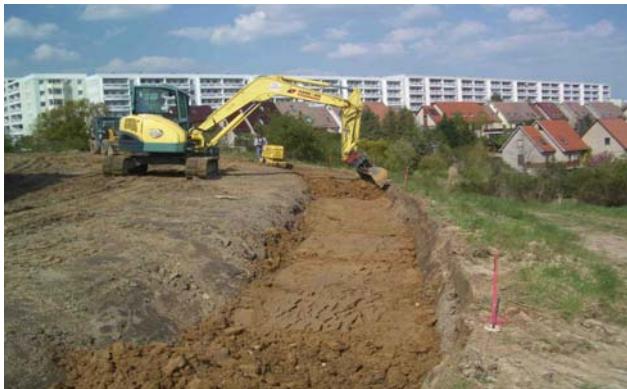
Bild 1: Bau Profilierung Oberfläche

- Böschungsabflachung und Vorschüttung der W-Böschung im Bereich der Rutschung
- Profilierung der Deponieoberfläche und Herstellung eines mineralischen Abdicht- und Entwässerungssystem
- Anschluss der Entwässerungsschicht an Randgraben und Ableitung über 2 Kaskaden zum Regenrückhaltebecken
- Rasensaat, Neupflanzung von 22 Bäumen und 800 Sträuchern sowie Anpflanzung von 800 m² Waldfläche mit 228 Sträuchern/Heister als Ausgleichsmaßnahme

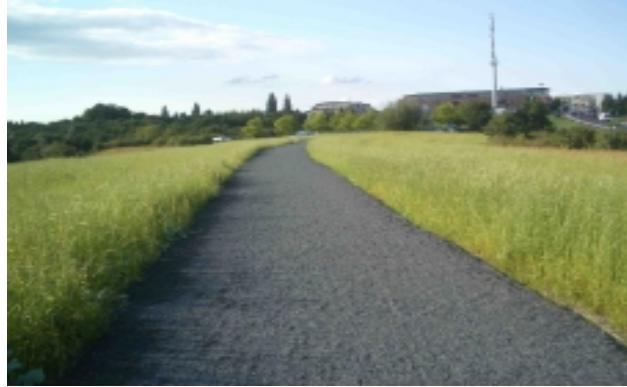
Bild 2: Oberfläche nach Abschluss und Begrünung

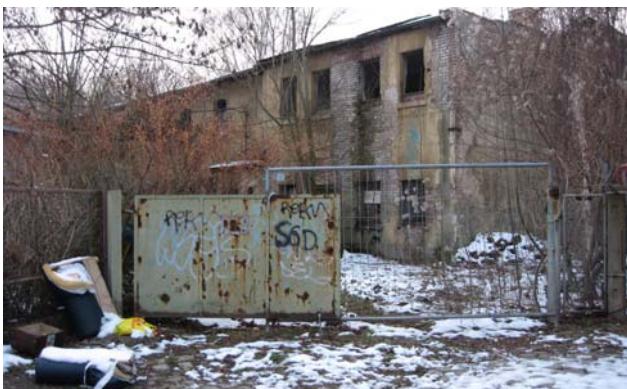
Bild 1: vor Beginn der Abbruchmaßnahme

- Industriebrache mit ruinöser Gebäudesubstanz
Galvanik / Lackiererei

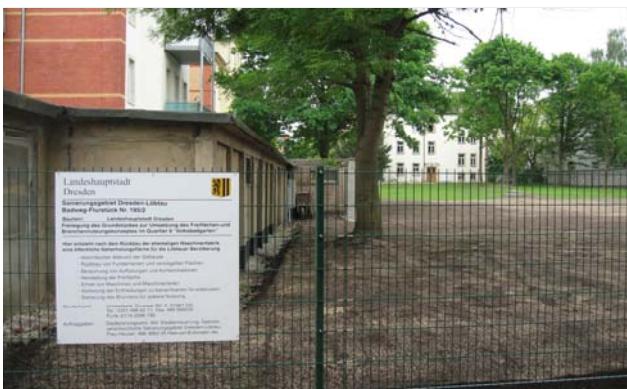
Bild 2: für die Freiflächengestaltung hergerichtete Fläche nach Abbruch

- Abbruch ruinöser Bausubstanz
 - Entsorgung von Bauschutt und kontaminiertem Erdaushub
 - Sicherung der vorhandenen Maschinen
 - Sicherung der bestehenden Einfriedungen (Mauern)
 - Planierung und Begrünung des Geländes
 - Sicherung des Grundstückes

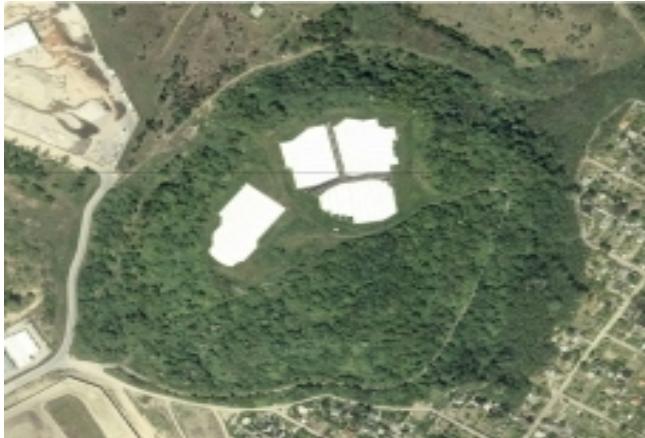
Abdeckung der Sondermüllbecken 1990 bis 1992

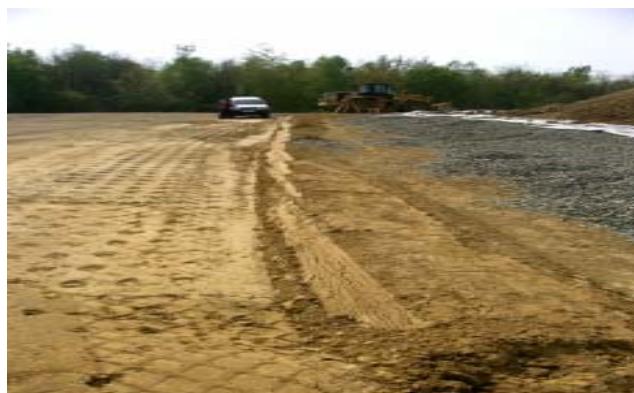
Bild 1: Aufbringen der Dichtungs- und Dränageschicht

- Rückbau der vier Absetzbecken incl. Beckenüberdachung und Entsorgung von 37 685 m³ Beckeninhalt
- Müllberäumung und Entsorgung (u. a. 598 PKW- und LKW-Reifen, 426 Fässer)
- Profilierung der Deponieoberfläche und Herstellung eines insgesamt 2,1 m mächtigen mineralischen Abdicht- und Entwässerungssystems
- Anschluss der Entwässerungsschicht an Randgraben und Sickerbecken
- Rasensaat, Pflanzung von 128 Bäumen sowie 2 972 Sträuchern

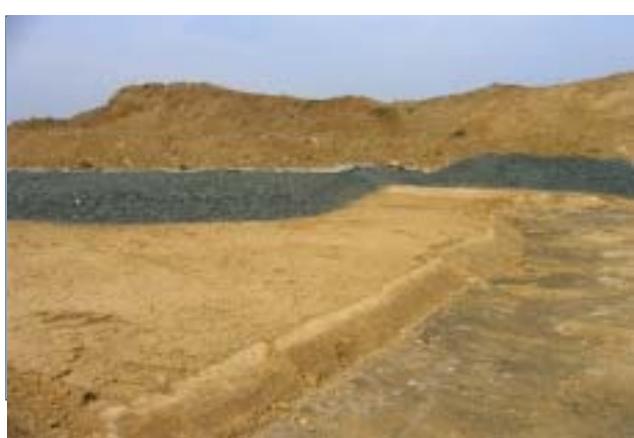
Bild 2: Aufbringen der Dichtungs- und Dränageschicht

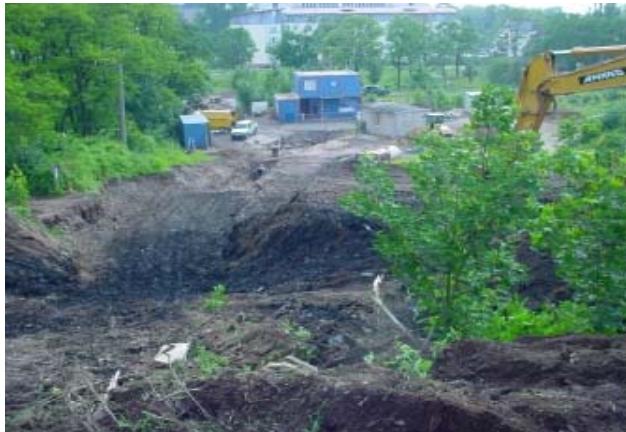
Bild 1: ungesicherte Deponieböschung mit offenen Abfallablagen zum Beginn der Sanierungsarbeiten Deponie Proschhübelstraße Juni 2004

- Verfüllung eines ehemaligen Sandtagebaues als Hausmüll- und Bauschuttdenonie zwischen 1977 und 2001
- aufgehaldeter Abfallkörper nicht abgedeckt, wilde Müllablagerungen, steile Böschungsneigungen
- keine Oberflächenentwässerung sowie -flächenerschließung

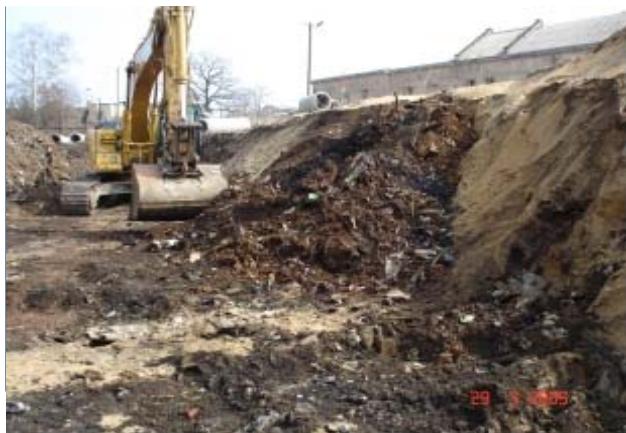
Bild 2: Umlagerung und Profilierung des Abfallkörpers der Hausmüll- und Bauschuttdenonie Proschhübelstraße im März 2005

- Müllumlagerung und Abflachung an steilen Böschungen und zusätzlicher Auftrag von Profilierungsmassen
- Aufbau eines insgesamt 2,0 m mächtigen mineralischen Abdeckungs- und Abdichtsystems
- Rasenansaft, Neupflanzung von Bäumen und Sträuchern
- Entschlammung eines Teiches als Ausgleichsmaßnahme

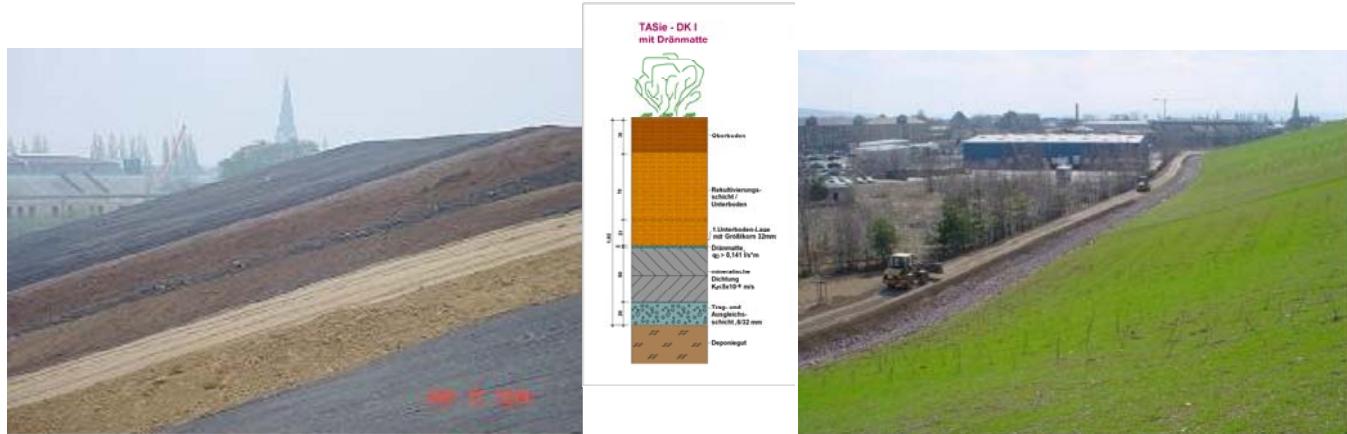
Bild 3/4/5: schematischer Aufbau der Abdeckschicht (B.4) beim Bau der Böschung (B.3) sowie nach der Begrünung (B.5), 2004/2006

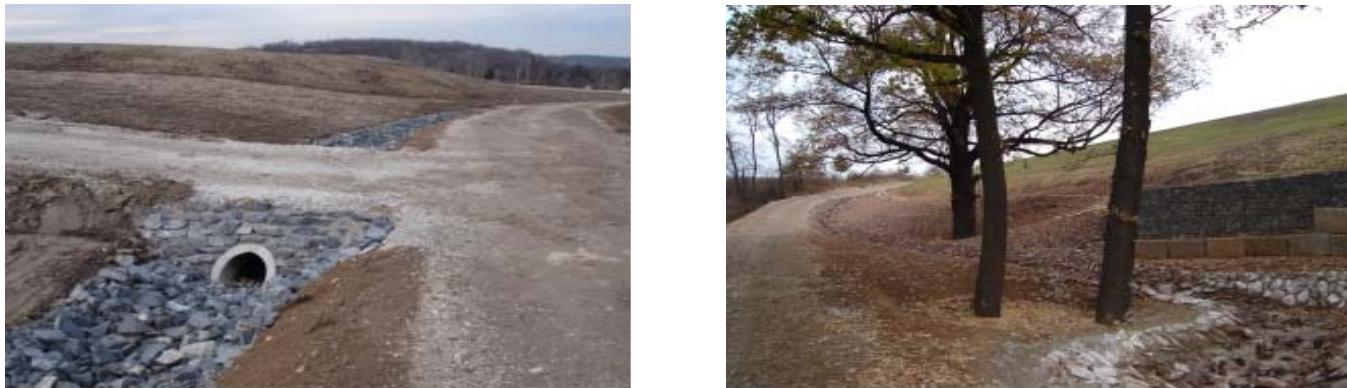
Bild 6/7: Oberflächenentwässerungssystem im Plateaubereich durch Randgraben (B.6) sowie am Böschungsfuß mit Schutz der Vegetation (B.7)

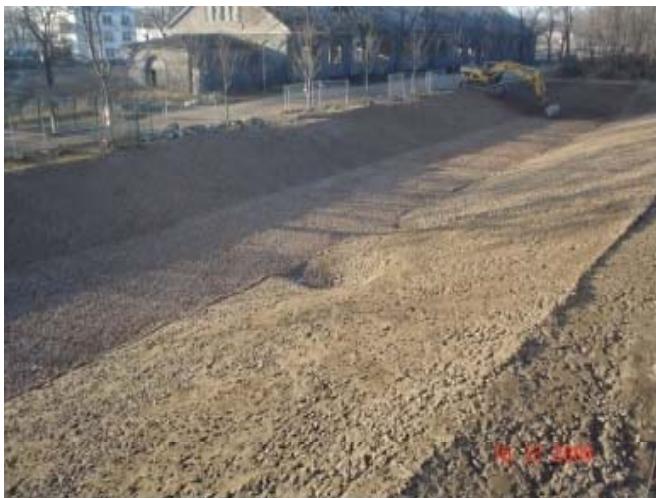
Bild 8: Aufbau des Sickerbeckens in Deponierandlage zur Versickerung des Oberflächenwassers

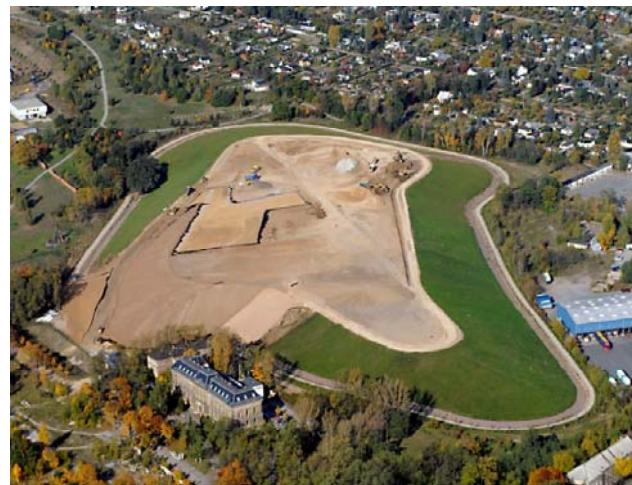
Bild 9: Gesamtübersicht der Deponie kurz vor Abschluss der Oberflächenprofilierung und abschließender Begrünung Oktober 2006

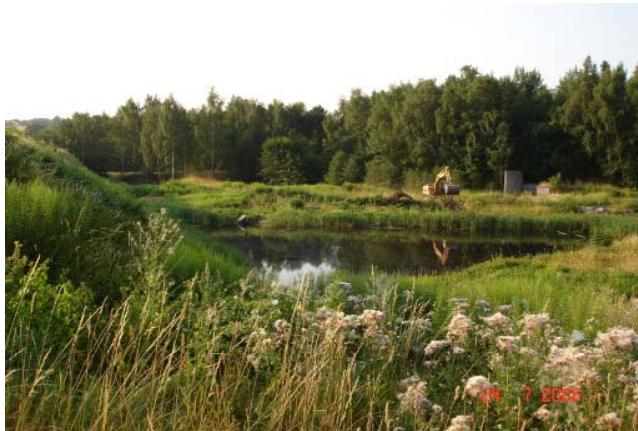
Bild 1: steile Deponieböschung und wassergefülltes Restloch
Baustoffdeponie Reitzendorf vor der Sanierung Juni 2006

- Nutzung des Restloches des ehem. Ziegelwerkes Reitzendorf als Bauschuttdenonie durch die Gemeinde Schönfeld von 1977 bis 1996
- Abfallkörper nicht abgedeckt, wilde Müllablagerungen, steile Böschungsneigungen, wassergefülltes Tagebaurestloch
- Abfallablagerungen z. T. unterhalb des GW-Spiegels

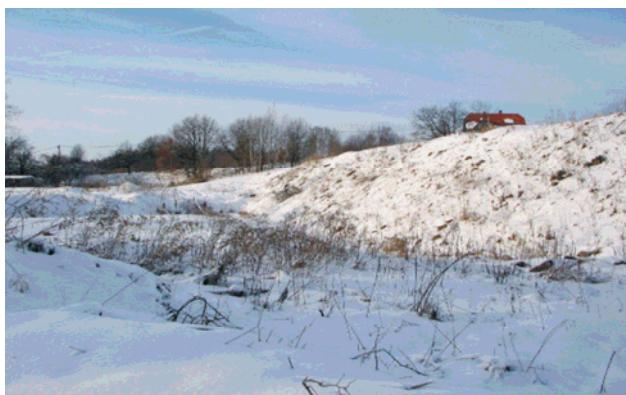
Bild 2: ungesicherte Deponieböschung mit wilden Müllablagerungen
Baustoffdeponie Reitzendorf vor der Sanierung Februar 2006

- Verfüllung der Grundwasserblänke mit unbelastetem Gestein
- Profilierung des Böschungskörpers
- Auftrag eines insgesamt 2,3 m mächtigen mineralischen Abdeckungs- und Abdichtsystems
- Anschluss der Entwässerungsschicht an Randgraben und Sickerbecken
- Rasensaat, Pflanzung von 38 Bäumen sowie Sträuchern
- Entschlammung eines Teiches als Ausgleichsmaßnahme

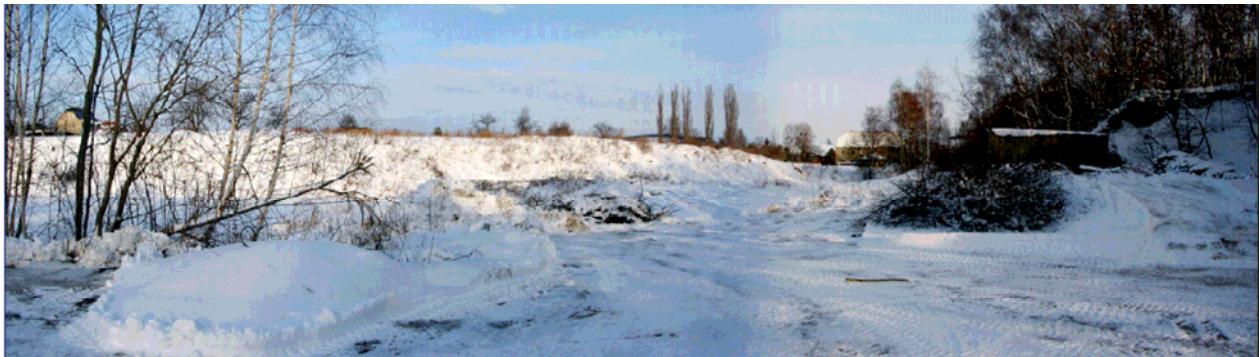
Bild 3: ungesicherter Deponiekörper mit Müllablagerungen im Umfeld der Baustoffdeponie Reitzendorf vor der Sanierung Februar 2006

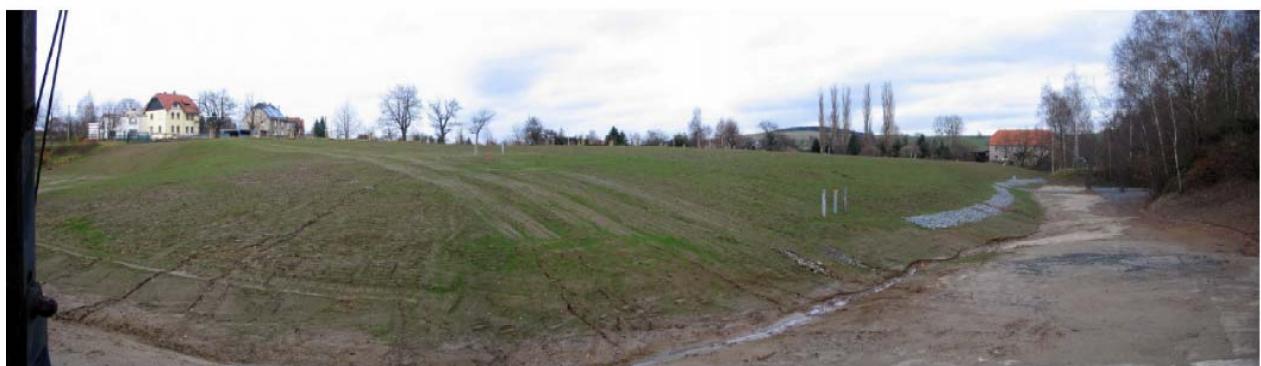
Bild 4: gesicherter Deponiekörper mit Entwässerungssystem und begrünter Oberflächenabdeckung der Baustoffdeponie Reitzendorf nach der Sanierung Dezember 2006

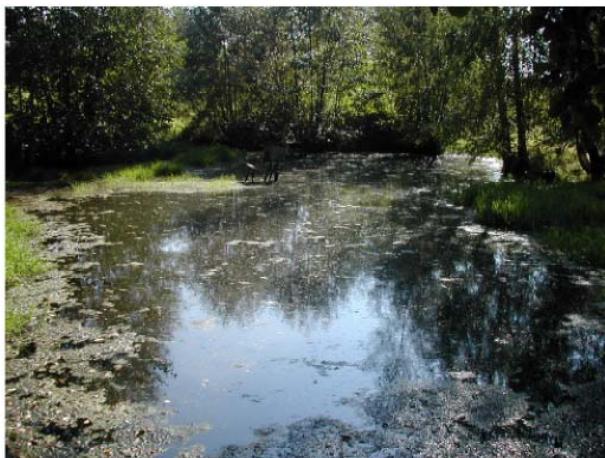
Bild 5: verschlammter Teich nahe der Baustoffdeponie Reitzendorf vor der Sanierung September 2007

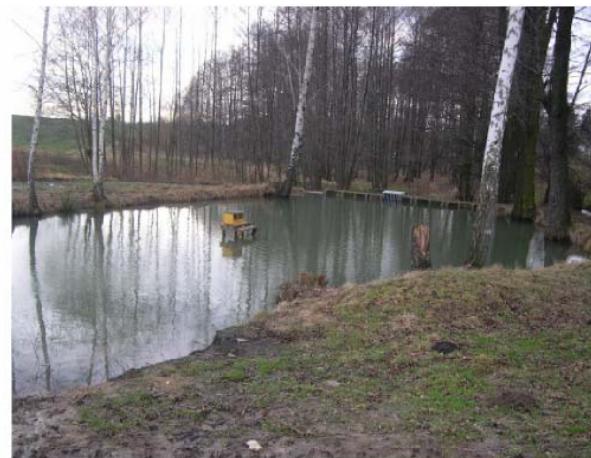
Bild 6: als Ausgleichsmaßnahme entsedimentierter Teich nahe der Baustoffdeponie Reitzendorf nach der Sanierung Januar 2007

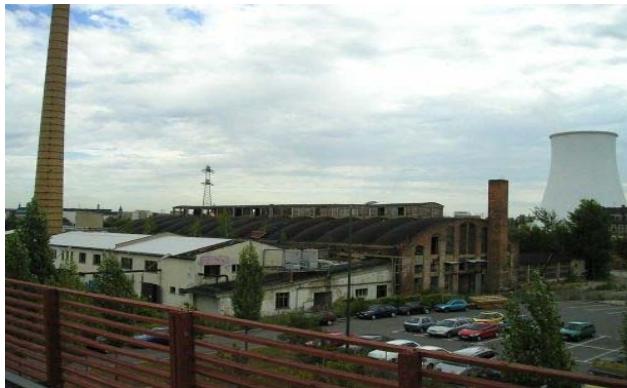
Bild 1: Ehemaliges Glaswerk mit ruinöser Gebäudesubstanz

- Abbruch des 65 Meter hohen Industrieschornsteins
- Entkernung, Abbruch, Recycling über Terrain
- Entsorgung nichtrecyclingfähiger Materialien über Terrain
- Abbruch, Recycling offene und verfüllte Keller
- Rückbau und Sicherung der unterirdischen Ver- und Entsorgung
- vollständige Entsorgung kontaminiert Auffüllung und Böden
- Zwischenlagerung recyclebarer Abbruchmassen
- Einbau von aufbereiteten Massen incl. Protonachweise
- Errichtung Grundwassermessstelle
- Zusätzliche Analytik und Entsorgung von Vanadium (V)-oxid
- Begründung

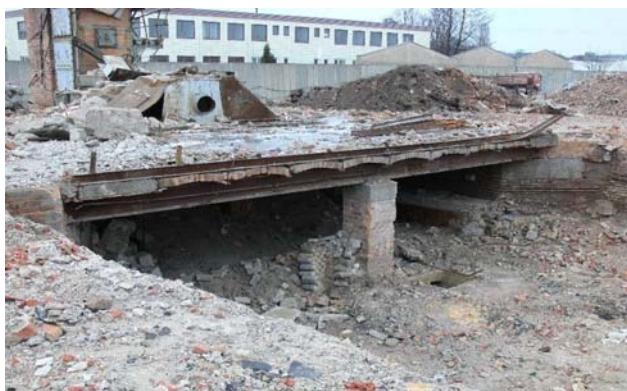
Bild 2: Abbruch und Entsorgung unterirdischer Gebäudeteile und verfüllter Keller

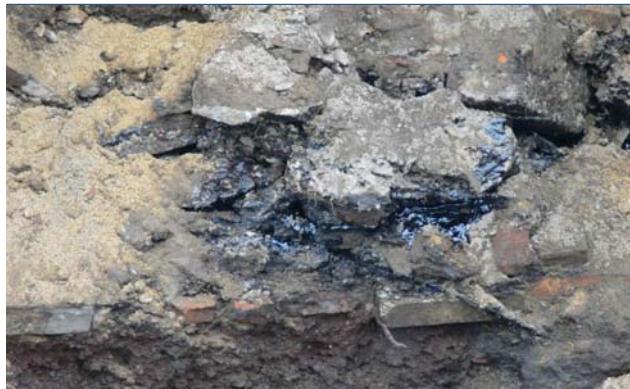
Bild 3: Entsorgung von kontaminierten Bauschutt (z. B. Teeranhäf-
tungen)

- Entsorgung von Vanadium (V)-oxid
- Kostenerhöhung aufgrund der massiven teerbehafteten Füll-
massen (Abfallprodukt aus der Gasgewinnung) in allen unter-
irdischen Anlagen (Keller, Gaskanäle, Teergruben)

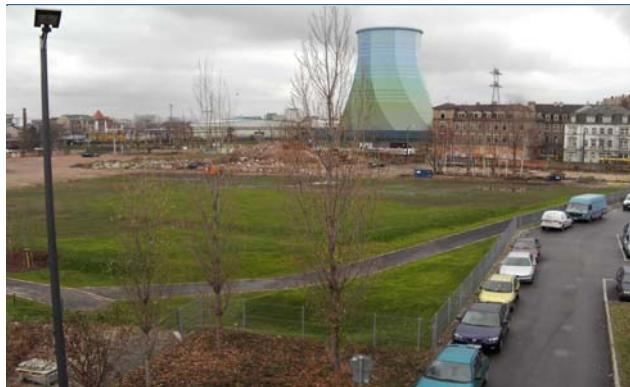
Bild 4: Fläche mit Begrünung nach Beendigung der Maßnahme

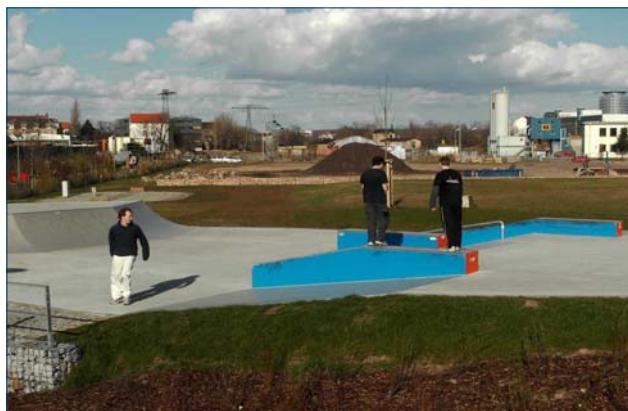
Bild 5: Heute: Nutzung der Fläche als Freizeitanlage (Skater-
anlage)

- Entwicklung der Fläche im Rahmen des Projektes „Grünzug
Weißenitz“ (Spielpunkt: Skateranlage)
- kontinuierliche Grundwasserüberwachung

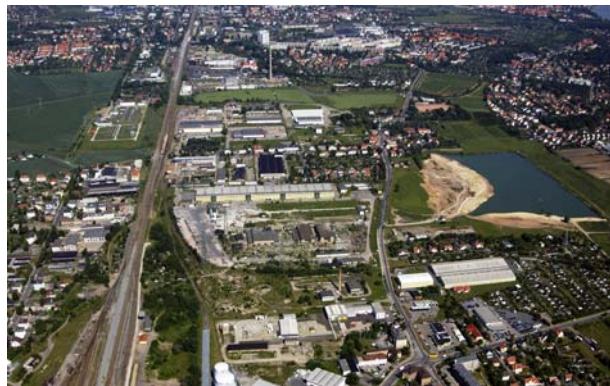
Bild 1: Plattenwerk vor der Sanierung

- Seit 1990 stillgelegtes Betonwerk, für jedermann zugängig
- In den Jahren bis 2005 wurde das Gelände als wilde Mülldeponie genutzt
- Keine durchgängige Flächenentwässerung
- Größere meistens durch Schalöl verursachte Kontaminationen an und in Gebäuden sowie im Erdreich

- Entsorgung des gesamten Sperrmülls
- Abbruch und Entsorgung aller baulichen Anlagen ober- und unterhalb Gelände
- Entsorgung von kontaminiertem Boden > Z 1.2 nach LAGA
- Errichtung eines Versickerungsbeckens zur Flächenentwässerung
- Errichtung eines Lärmschutzwalles einschließlich Begrünung entlang der Deutschen Bahn

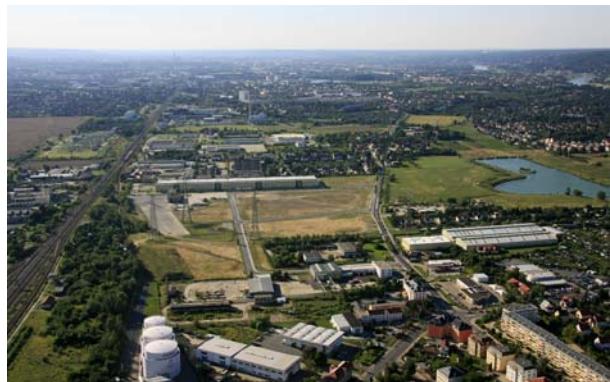
Bild 2: sanierte Fläche des künftigen Gewerbegebietes

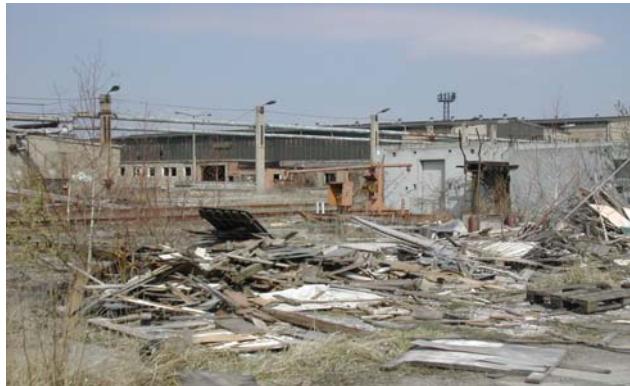
Bild 3: Betriebsgelände und wilde Müllablagerungen

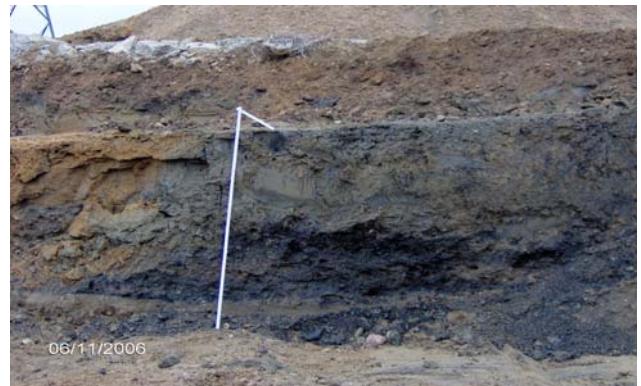
Bild 6: mit Schalöl kontaminiert Boden

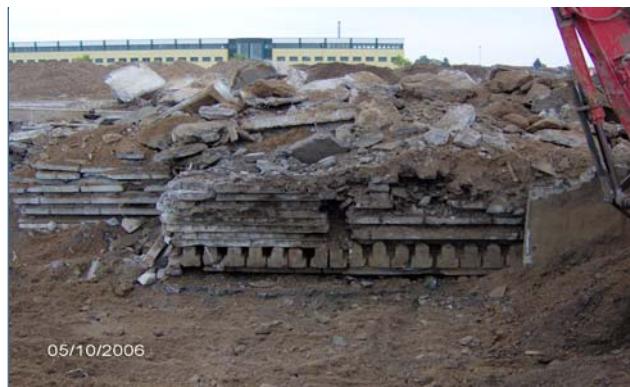
Bild 4: vergrabener Ausschuss

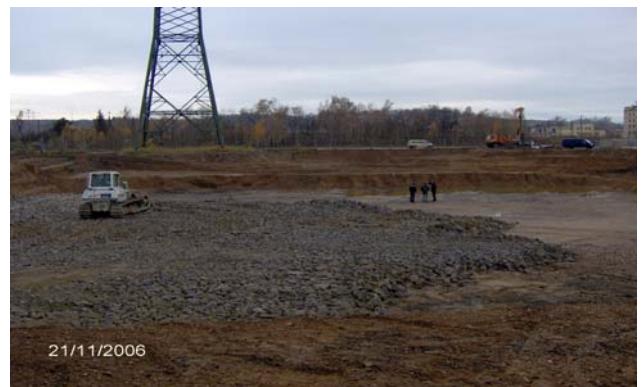
Bild 7: Rückverfüllung mit inertem Material

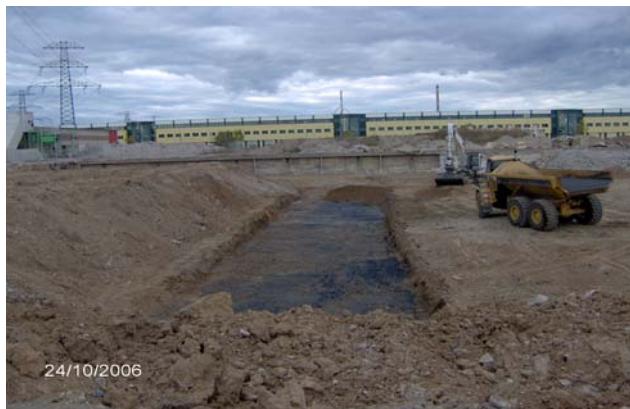
Bild 5: Schalöl unter den Produktionshallen
