Gewässersteckbrief

Prießnitz

Dresden.
Die Stadt

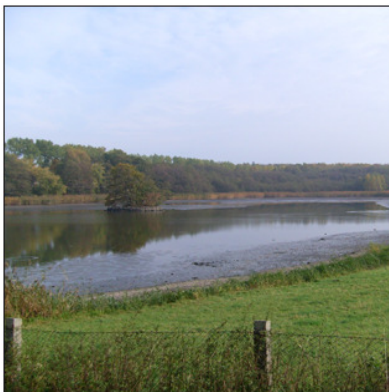
Abb.2: Rossendorfer Teich

Die **Prießnitz** entspringt etwa 150 m östlich des Rossendorfer Teiches. Mit westlichem Verlauf durchfließt sie den Rossendorfer Teich. Beim Eintritt in die Dresdner Heide an der Ullersdorfer Landstraße schwenkt das Gewässer nach Norden, später Nordwesten. In Höhe des Waldbades Klotzsche verändert sich die Fließrichtung nach Süden. Etwa 150 m südlich des Diakonissenkrankenhauses mündet die Prießnitz in die Elbe.

Der Gewässerzustand wandelt sich im Verlauf erheblich. Der Quellbereich mit dem **Rossendorfer Teich** hat einen weitgehend naturnahen Charakter. Im anschließenden Abschnitt bis zur Dresdner Heide hat die stellenweise bis an das Ufer heranreichende landwirtschaftliche Bewirtschaftung zur Beseitigung der natürlichen Ufervegetation geführt. In der Dresdner Heide ist die Prießnitz überwiegend natürlich geprägt.

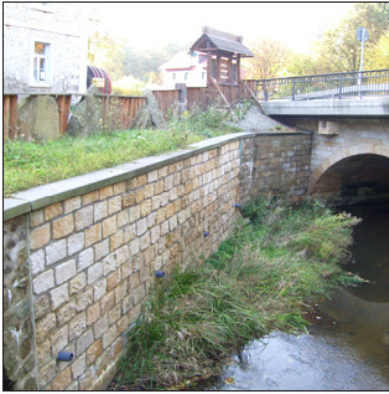
Abb.4: Prießnitz an der Heidemühle in der Dresdner Heide

Lediglich im Bereich der Heidemühle und entlang des Prießnitzgrundweges nördlich der Stauffenbergallee ist das Ufer mit Stützmauern befestigt.

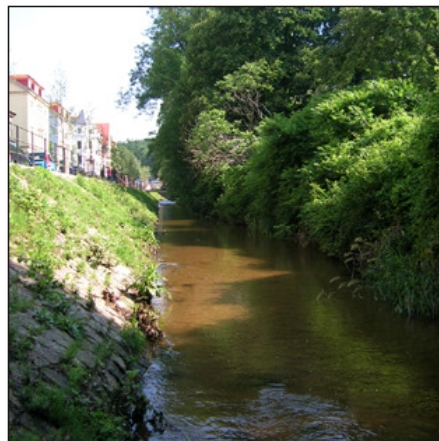
Abb.5 (links): Prießnitz zwischen Bischofsweg und Nordstraße

An der Stauffenbergallee erreicht die Prießnitz den Stadtteil Dresden-Neustadt. Von hier aus ist das Gewässer durchgehend ein- oder beidseitig mit Ufermauern gesichert. Die Bebauung reicht in der Regel bis ans Ufer, sodass keine Begleitvegetation vorhanden ist.

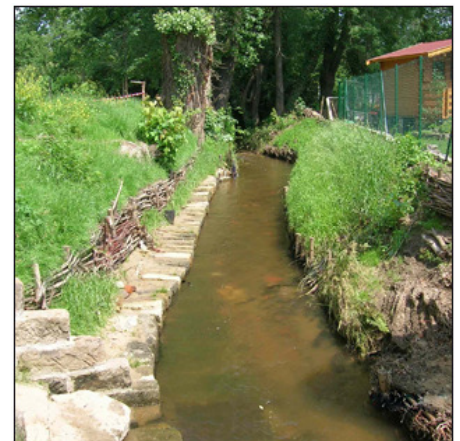
Abb.6 (rechts): Naturnahe Umgestaltung eines Prießnitzabschnittes im Bereich Kleingartenanlage oberhalb Prießnitzstraße

Im Jahr 2007 wurde durch das Umweltamt Dresden im Bereich der Kleingartenanlage oberhalb der Prießnitzstraße ein Gewässerabschnitt naturnah umgestaltet, indem die schadhafte Ufermauer durch eine Ufersicherung in ingenieurbilogischer Bauweise ersetzt wurde.

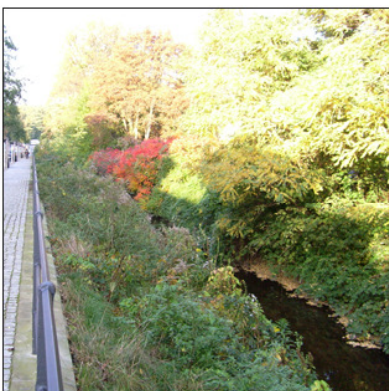
Abb.7: Prießnitz im Stadtgebiet Dresden, An der Prießnitzstraße Dresden-Neustadt

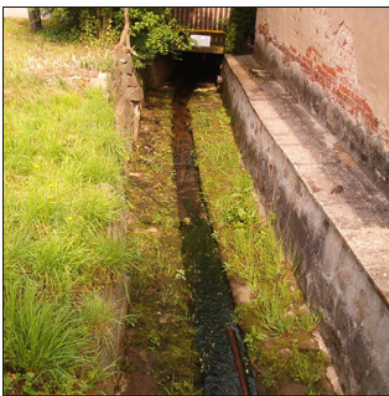
Abb.8: Kanalartig ausgebauter Abschnitt des Weißiger Dorfbaches in der Ortslage Weißig

In Weißig ist das Gewässer zwischen Pillnitzer Straße und Zu den Weiden überwiegend mit Ufermauern versehen. Kürzere Abschnitte ober- und unterhalb des Weißiger Dorfteichs sind verrohrt. Ab der Straße Zu den Weiden bis zur Mündung in die Prießnitz bildet der Weißiger Dorfbach die Grenze zwischen der Anfang der 1990er Jahre errichteten Wohnbebauung und Wiesenflächen. Hier ist der Bach in einem eingeschränkt naturnahen Zustand. Gewässertypische Ufervegetation fehlt völlig, ein Gewässerrandstreifen steht auch nicht zur Verfügung.

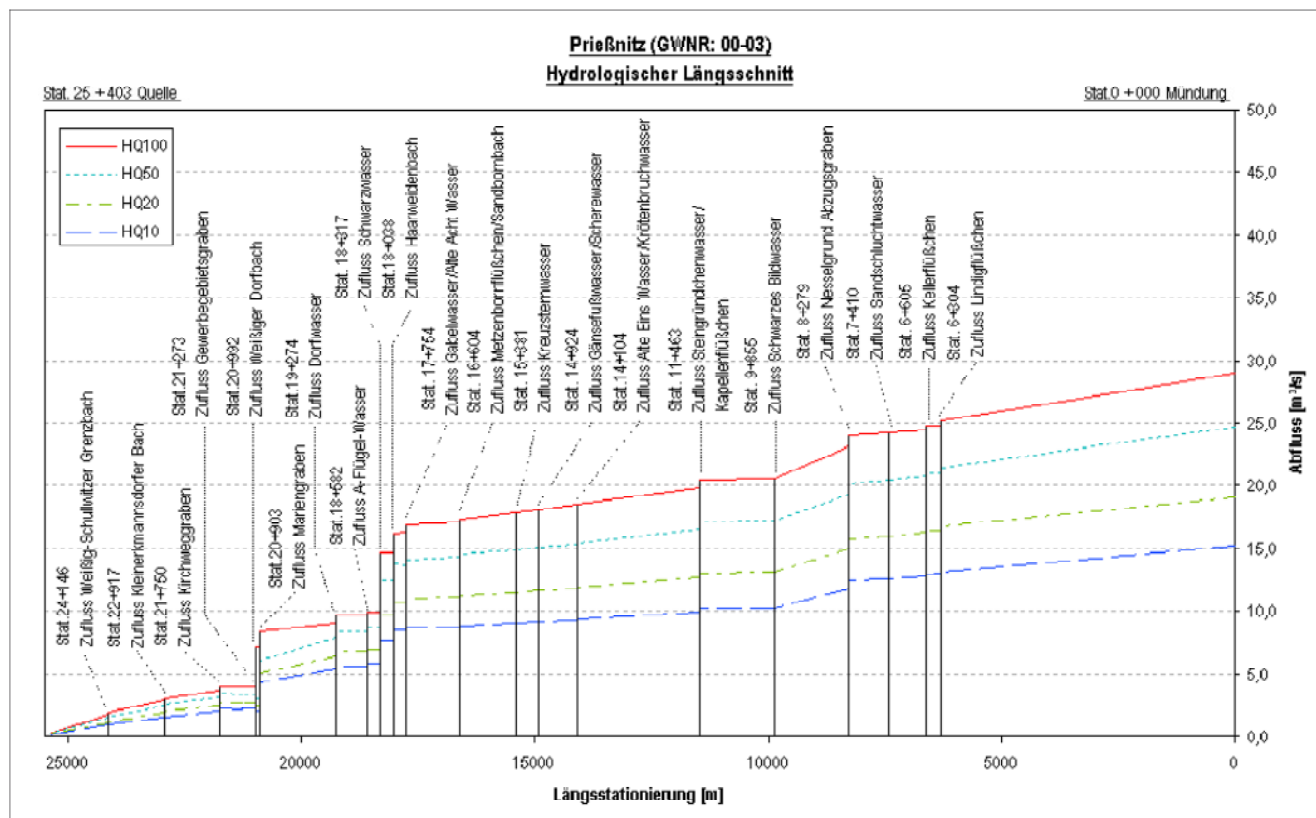
Abb.13: Hydrologischer
Gewässerlängsschnitt

Abflüsse bei Station	Mündung in die Elbe
Mittleres natürliches Niedrigwasser (MNQ _{nat}):	0,1 m³/s
1-jährliches Hochwasser (HQ1):	4,0 m³/s
10-jährliches Hochwasser (HQ10):	15,2 m³/s
100-jährliches Hochwasser (HQ100):	29,0 m³/s

Obwohl die Prießnitz ein großes Einzugsgebiet hat und beträchtliche Hochwasserabflüsse entstehen können, ist sie in der Vergangenheit in sehr trockenen Sommern schon stellenweise völlig ausgetrocknet.

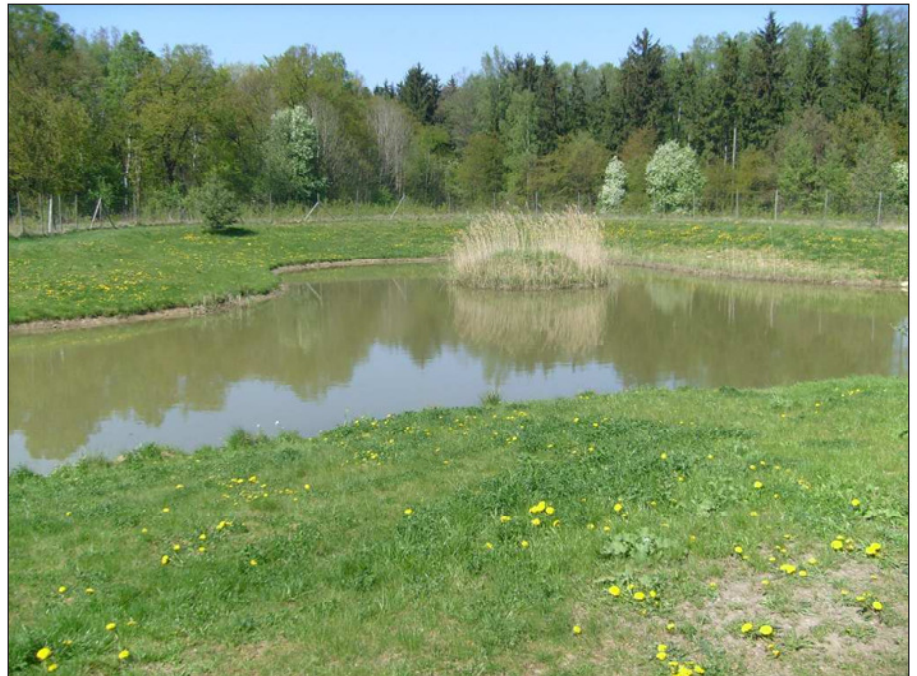
Abb.15: Regenrückhaltebecken "Am Hutbergblick" am Kirchweggraben

Gewässer	Anlage	Inbetriebnahme	Gemarkung	Zuständigkeit	Volumen bei Vollstau in m³	Drosselabgabe in l/s
Weißiger Dorfbach	RRB*	1992	Weißig	SE DD**	7 818	565
Prießnitz	RRB*	1992	Weißig	SE DD**	424	600
Kirchweggraben	RRB*	1997	Weißig	SE DD**	1 716	50

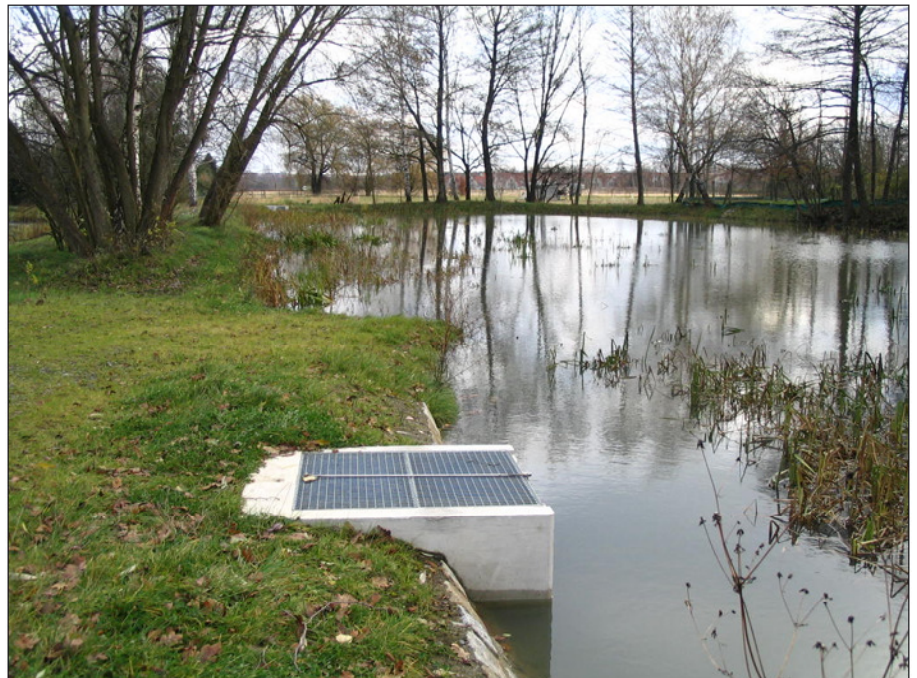
Abb.16: Treibgutfang am Marienteich 1, nördlich Marienbad

Die Funktionsfähigkeit der Anlagen wird in Verantwortung des Umweltamtes Dresden (Umweltamt DD) oder durch beauftragte Dritte, hier die Verwaltungsstelle Schönfeld-Weißig (VwSt SW), durch regelmäßige Reinigung und Wartung gewährleistet.

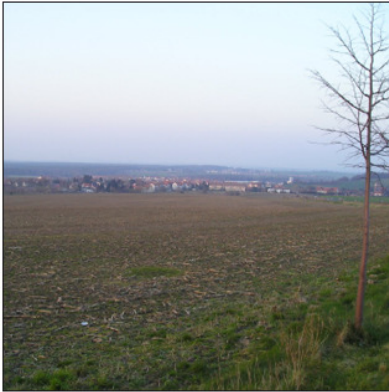
Abb.20: Gebiete mit nutzungsbedingt erhöhtem Oberflächenabfluss am Weißiger Dorfbach/Strauchgraben

Der erhöhte Oberflächenabfluss führt zu einer Vergrößerung des Hochwasserabflussscheitels im Weißiger Dorfbach um etwa 5 Prozent.

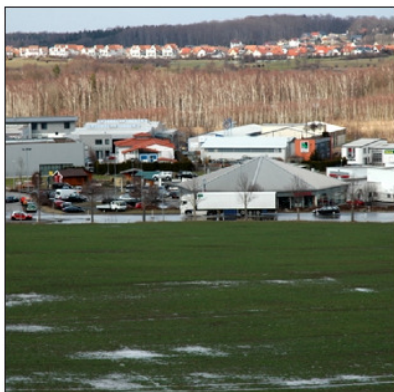
Abb.22: Gewerbegebiet im Bereich Kirchweggraben, 26.03. 2006

Am Kirchweggraben kommt es durch den erhöhten Oberflächenabfluss ebenfalls zu einer Vergrößerung des Hochwasserabflussscheitels um etwa 5 Prozent.

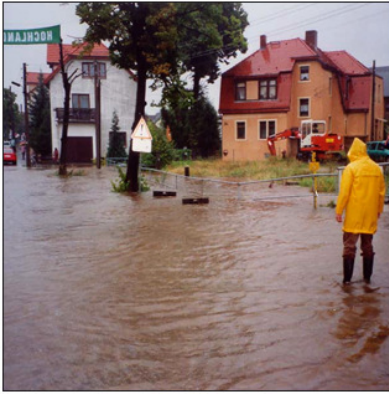
Abb.25: Überflutungen in der Ortslage Weißig durch den Weißiger Dorfbach, August 2002

Beim Hochwasser im August 2002 trat der Weißiger Dorfbach unterhalb Zufluss Dammbach entlang der gesamten besiedelten Fläche über die Ufer. Es kam zu großflächigen Überflutungen von Anliegergrundstücken und Straßen sowie zu Böschungs-, Sohl- und Ufermauerschäden.

Im Jahr 2009 wurde ein Hochwasserrückhaltebecken am Oberlauf des Weißiger Dorfbaches errichtet, das den Abfluss im Weißiger Dorfbach auf 1 m³/s begrenzt. Nach Zufluss von Nilgenbornwasser, Weidenbach und Dammbach fließen dann bei einem HQ100 im Weißiger Dorfbach etwa 3,3 m³/s. Damit werden die Überflutungen bei Hochwasser am Weißiger Dorfbach gegenüber der Situation 2002 wesentlich reduziert. Im Bereich zwischen Weißiger Dorfteich und Eduard-Stübler-Straße und oberhalb der Brücke Bautzner Landstraße (B6) kann es aber immer noch durch Rückstau zu Ausuferungen kommen.

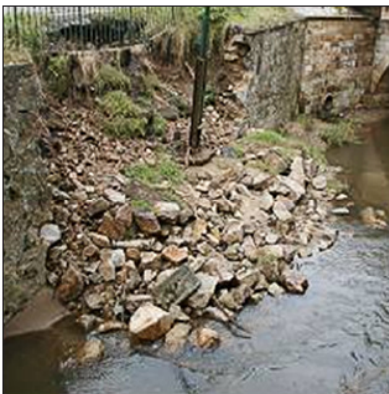
Abb.26: Prießnitz, Bereich Heidemühle/Radeberger Landstraße, zerstörte Ufermauer am Durchlass der Straße nach dem Hochwasser im August 2002

Im weiteren Verlauf zwischen Ullersdorfer Straße und Stauffenbergallee fließt die Prießnitz durch ein weitestgehend naturbelassenes Tal in der Dresdner Heide, nur unterbrochen von der Radeberger Landstraße. Bei Hochwasserabflüssen ist ein Ausufernd und natürliche Retention möglich. Die einzige Ausnahme ist der Bereich Heidemühle an der Radeberger Landstraße, der häufig von Hochwasser betroffen ist. Beim Hochwasser im August 2002 wurden hier die Ufermauern an der Straßenbrücke zerstört.

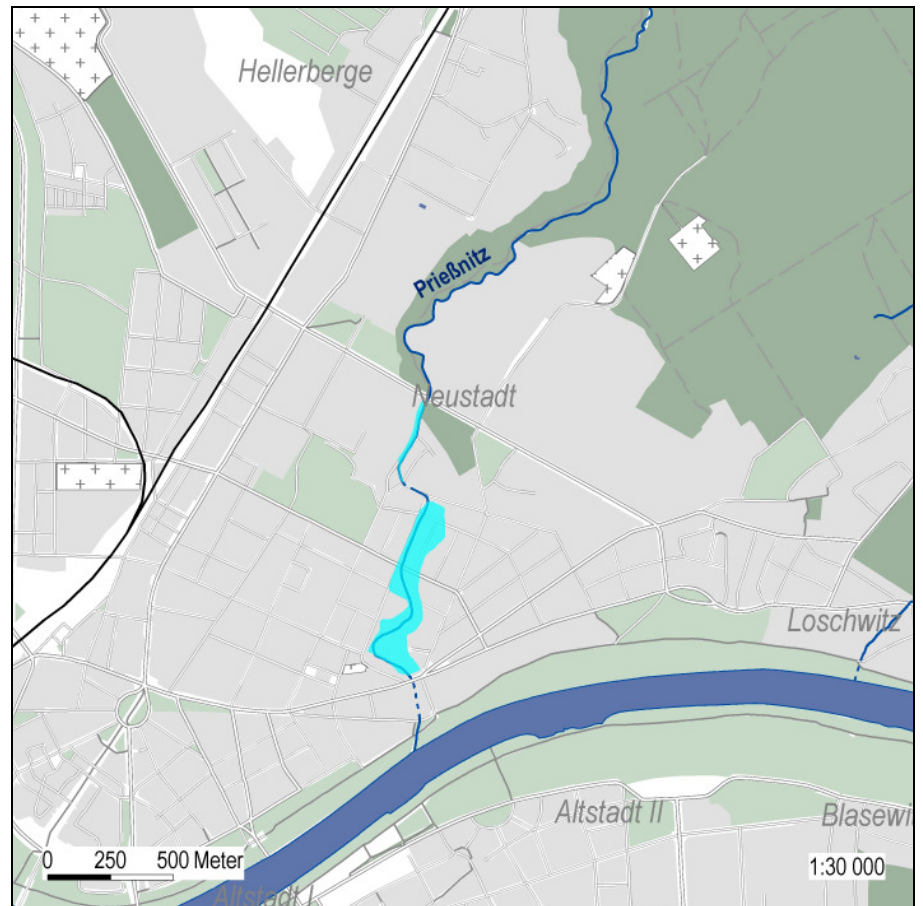
Abb.27: Rechtswirksames
Überschwemmungsgebiet vom
08.12.2003 am Unterlauf der Prießnitz

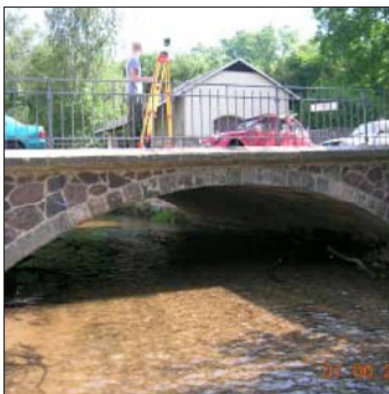
Abb.28: Prießnitz Sandsteinbrücke
Nordstraße

Zwischen Hohensteiner Straße und Jägerstraße kann die Prießnitz nur Abflüsse bis etwa 19 m³/s, d. h. bis HQ20, schadlos abführen. Einige Brücken in diesem Bereich, z. B. die Sandsteinbrücke Nordstraße und die Straßenbrücke Bischofsweg, haben sogar nur eine Leistungsfähigkeit von etwa 4 bis 11 m³/s, d. h. bis HQ5. Dadurch kommt es bei Hochwasser zu Rückstau und Überflutung von bebauten Bereichen.

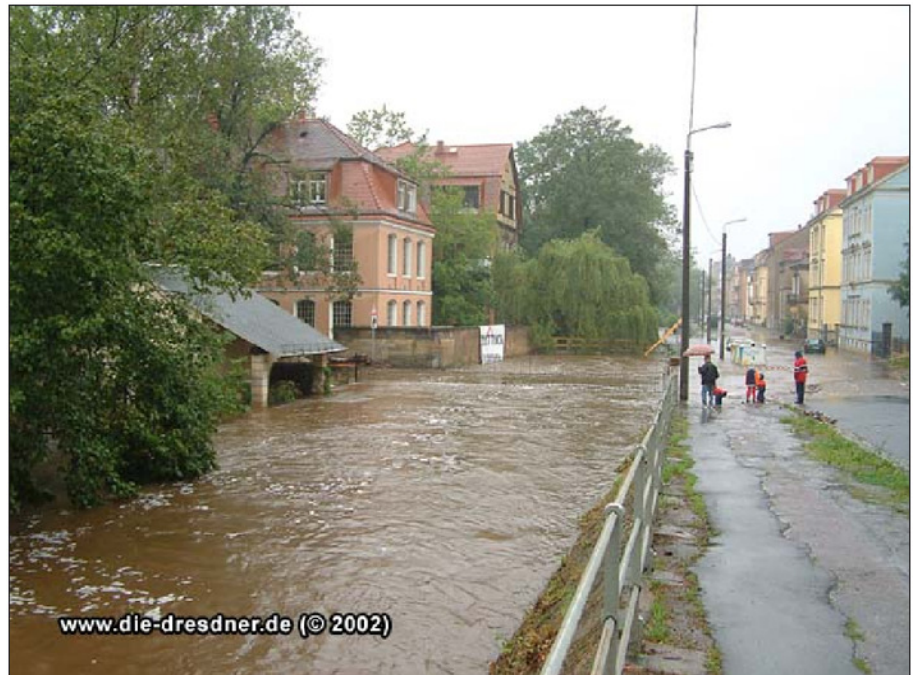
Abb.29: Prießnitz, Rückstau und Überflutung von bebauten Bereichen oberhalb Nordstraße, August 2002

Das Gerinne der Prießnitz und die Bauwerke sind in der Neustadt nicht immer ausreichend groß ausgebaut, um solche Hochwässer überflutungsfrei abzuführen.

Die Überflutungsgefahr wird noch erhöht, wenn die Brücken durch Treibgut, insbesondere Totholz aus der Dresdner Heide zugesetzt werden.

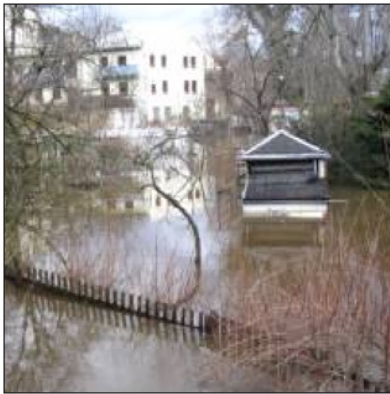
Abb.30: Überschwemmte Kleingartenanlage an der Prießnitzstraße durch Rückstau aus der Elbe, August 2002

Im Bereich der Kleingartenanlagen an der Prießnitzstraße kam es schon oft zu Überflutungen infolge Rückstau bei Elbehochwasser. Der Wasserstand der Elbe kann sich bei Hochwasser bis zur Stauffenbergallee auf die Prießnitz auswirken, wesentliche Wasserstandserhöhungen in der Prießnitz treten aber nur etwa bis zur Hohensteiner Straße auf. Das rechtswirksame Überschwemmungsgebiet vom 08.12.2003 am Unterlauf der Prießnitz spiegelt im wesentlichen diese Überflutungsgefährdung durch Rückstau bei Elbehochwasser wider und nicht die Gefährdung bei Hochwasser der Prießnitz selbst.
