Gewässersteckbrief

Prießnitz

Dresden.
Dresdner

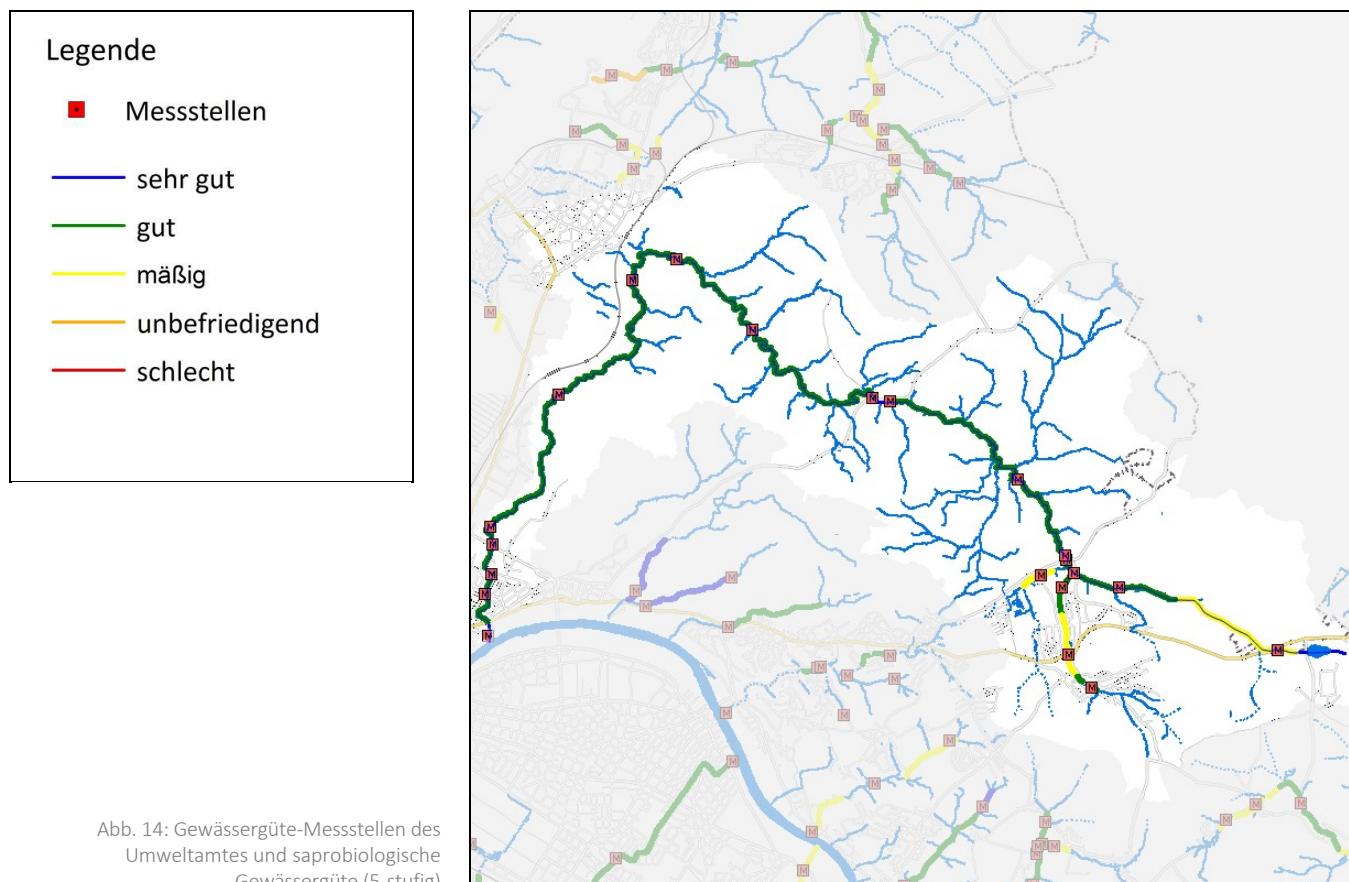
Abb. 14: Gewässergüte-Messstellen des Umweltamtes und saprobiologische Gewässergüte (5-stufig)

pri10 - oh. MW-Abschlag Stauffenbergallee, pri12 - uh. Jägerstraße, pri13 - uh. Bischofsweg, pri14 - Mündung, uh. Körnerweg, pri15 - Brücke B6, pri2 - Todmühle,

Die aktuellsten Daten der biologischen Untersuchungen des Umweltamtes zeigt die Tabelle Ökologischer Zustand/Potential, Daten Umweltamt. Schadstoffuntersuchungen werden nicht durchgeführt. Im Rahmen des Fließgewässermonitorings des Umweltamtes wurden im OWK Prießnitz-1 zuletzt im Jahr 2017 zwei Messstellen (pri15: Brücke B6 und pri2: Todmühle) untersucht.

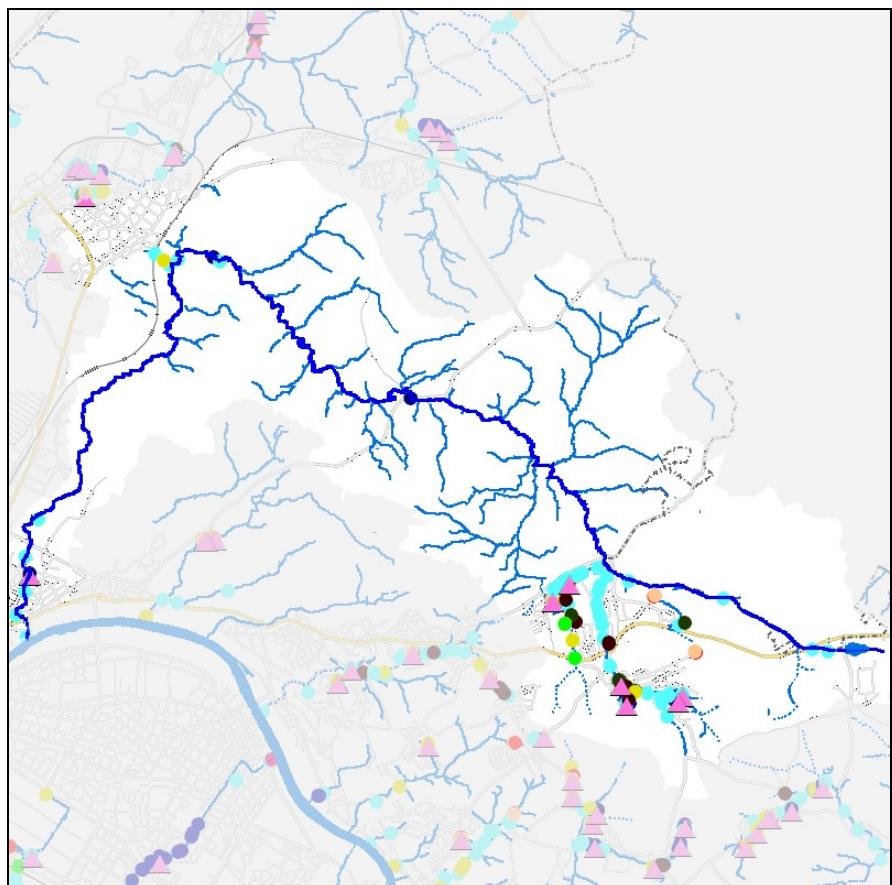
Abb. 31: Wasserwirtschaftliche Anlagen

Bauwerksart	Anzahl
Anlagenkomplex	6
Bestauungsbauwerk	4
Entlastungsbauwerk	2
Feststoffrückhaltungsbauwerk	8
Hochwasserrückhaltungsbauwerk	6
Kreuzungsbauwerk	11
Regelungsbauwerk	44
Regulierungsbauwerk	7
Sicherungsbauwerk	2
Überwachungsbauwerk	7
Zuwegungsbauwerk	6

Der Großteil der wasserwirtschaftlichen Anlagen im Einzugsgebiet befindet sich an Nebengewässern der Prießnitz.

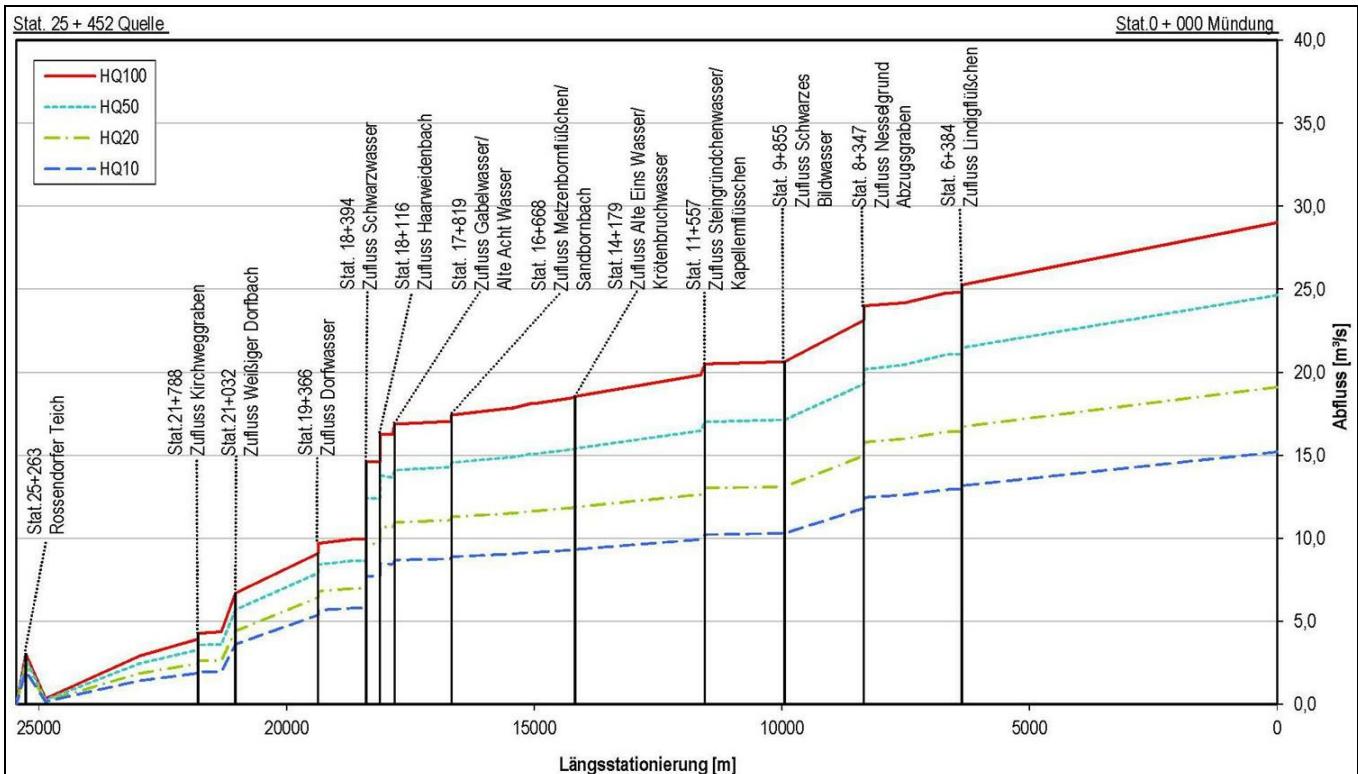
Abb. 43: Hochwasseraufloss in der Prießnitz - Hydrologischer Längsschnitt;
08.04.2019

Station	Mündung in die Elbe
Abfluss bei 1-jährlichem Hochwasser HQ1	4,0 m³/s
Abfluss bei 10-jährlichem Hochwasser HQ10	15,2 m³/s
Abfluss bei 20-jährlichem Hochwasser HQ20	19,1 m³/s
Abfluss bei 50-jährlichem Hochwasser HQ50	24,6 m³/s
Abfluss bei 100-jährlichem Hochwasser HQ100	29,0 m³/s
Abfluss bei Extremhochwasser HQextrem	33,6 m³/s

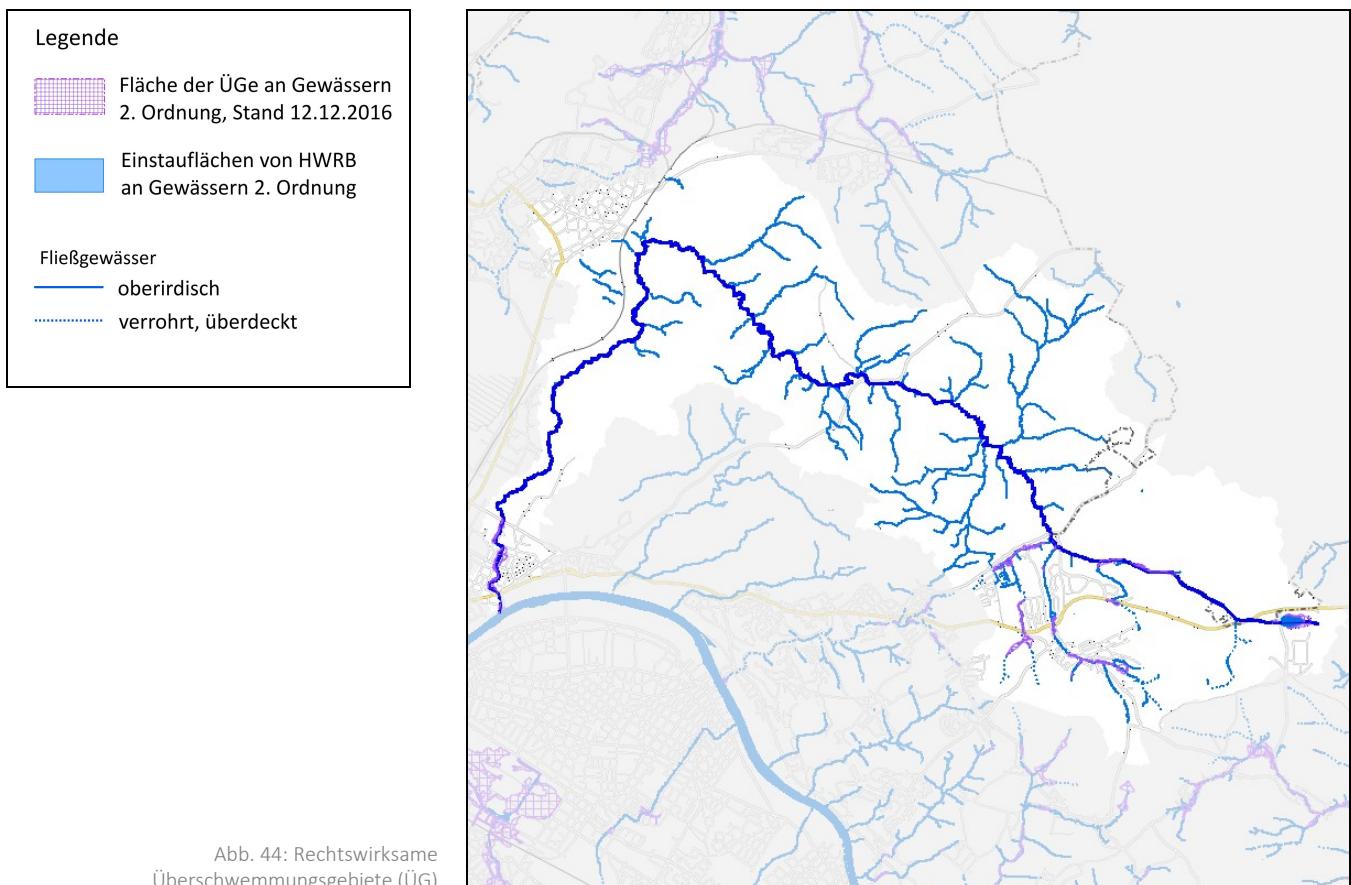
Abb. 44: Rechtswirksame Überschwemmungsgebiete (ÜG)

Die bestehenden Hochwassergefahren bei HQ100 spiegeln sich in dem rechtlich festgesetzten Überschwemmungsgebiet wieder.
