# Kurzdokumentation Maßnahme

Gewässer und Hochwasserschutz - Gewässer II. Ordnung  
GH\_I-86-00193 - Lausenbach

| Maßnahme | Lausenbach: Ertüchtigung und Renaturierung in Höhe Ortskern Lausa |

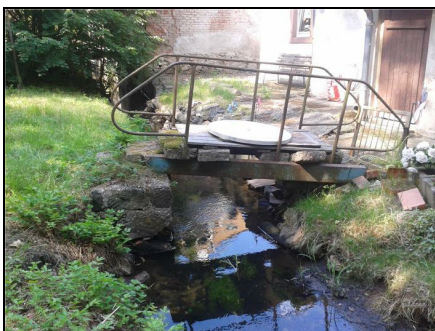
Abb. 1: Private Brücke über den Lausenbach (IST-Zustand),  
04.07.2017

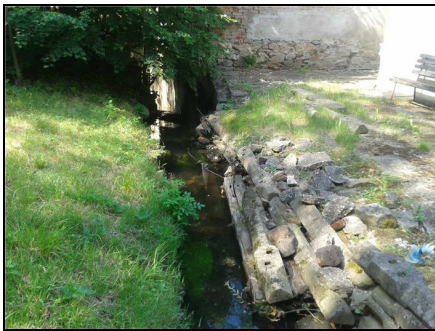
Abb. 2: Desolater Uferverbau am Lausenbach (IST-Zustand), 04.07.2017

- Ufer mit maroden Mauern befestigt
- **Maßnahmebeschreibung**
  - Abbruch der Uferbefestigungen und Ausgestaltung flacher Böschungen
  - Aufweitung, Umverlegung und naturnahe Bachbettgestaltung
  - Verfüllung der alten Trasse
  - Erhöhung der Strömungs- und Tiefenvarianz z. B. durch Einbau von Lenkbuhnen, Schaffung von Kolken und Unterständen für Fische
- **Wirkung der Maßnahme**
  - Verbesserung der Gewässerstruktur und der ökologischen Durchgängigkeit mit Verbesserung des Habitatangebotes für Fische
  - Verbesserung des Hochwasserschutzes und Erhöhung der fließenden Retention
  - Verringerung des Unterhaltungsaufwandes

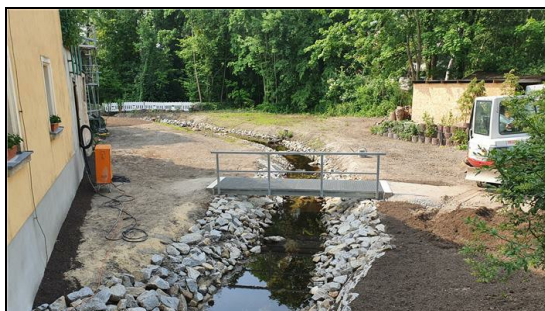
Abb. 4: umgestalteter Lausenbach bei der VOB-Abnahme, 16.06.2021

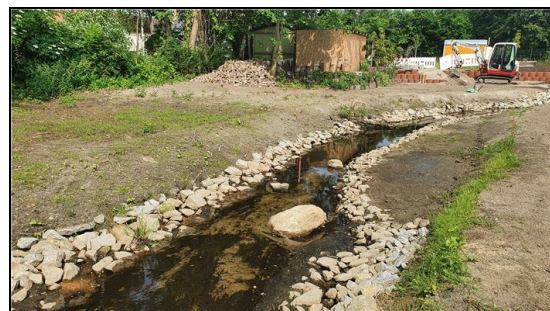
Abb. 5: umgestalteter Lausenbach bei der VOB-Abnahme, 16.06.2021

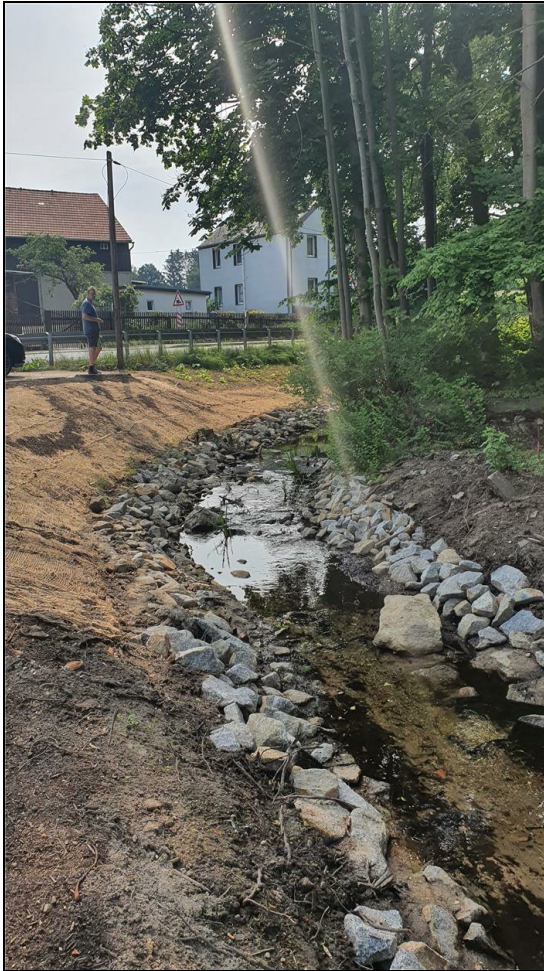
Abb. 6: umgestalteter Lausenbach bei der VOB-Abnahme, 16.06.2021

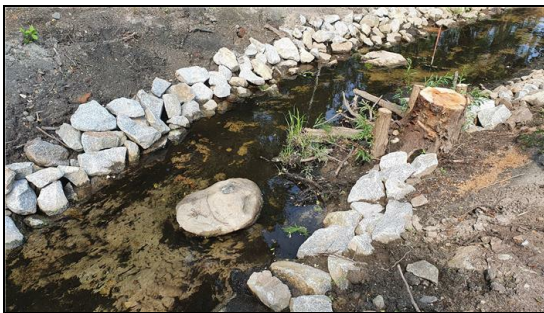
Abb. 8: umgestalteter Lausenbach bei der VOB-Abnahme, Detail Gewässersohle, 16.06.2021
