# Kurzdokumentation Maßnahme

Gewässer und Hochwasserschutz - Gewässer II. Ordnung  
GH\_I-86-00229 - Lockwitz Mühlgraben

| Maßnahme | Lockwitz Mühlgraben: Gewässerausbau - Dankelmannteiche bis Lockwitzmündung |

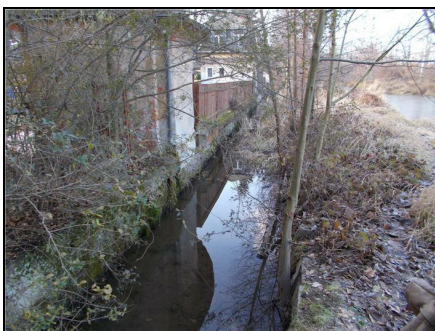
Abb. 1: vor der Maßnahme: Lockwitz Mühlgraben Bereich Ablauf Dankelmannteich, Blick stromauf, 16.12.2016

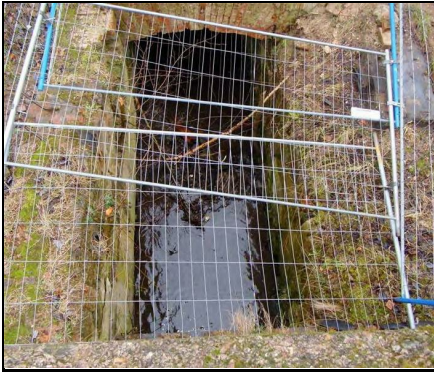
Abb. 2: vor der Maßnahme: Zulauf zur Überdeckung/Verrohrung, 01.06.2018

- Rückbau der massiven Sohlbefestigung im Mühlgraben unterhalb des Ablaufs aus den Dankelmannteichen
- Teiloffenlegung verrohrter/abgedeckter Abschnitt im Bereich vor Mühlstraße

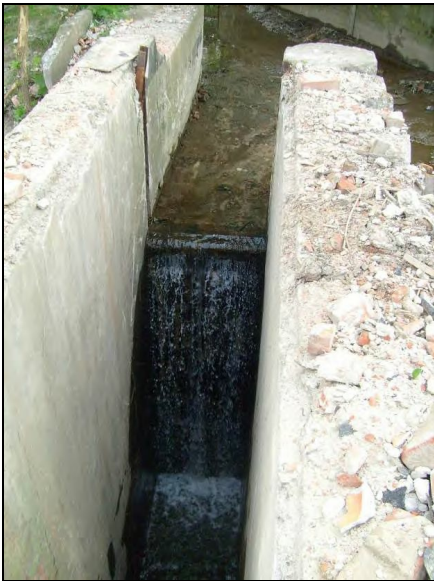
Abb. 3: vor der Maßnahme: Sohlabsturz im Bereich ehem. Dankelmannteiche, 01.06.2018

- abschnittsweise hart ausgebautes, kastenförmiges, z. T. enges Gewässerprofil
- 3,7 m hoher Sohlabsturz im Bereich der bereits abgerissenen Dankelmannteiche behindert die Durchgängigkeit
- Sedimentablagerungen wegen geringem Gefälle, dadurch Verringerung des Fließquerschnitts und damit der hydraulischen Leistungsfähigkeit
- mehrfach eingetretene Überflutungen von Grundstücken entlang des Mühlgrabens, infolge der relativ geringen Abflusskapazität

- Einbeziehung und Entwicklung einer Auwaldfäche
- Abbruch des Sohlabsturzes und Umgestaltung in eine raue Sohlenrampe mit Tosbecken unmittelbar oberhalb des Einlaufs in den Straßendurchlass Mühlenstraße

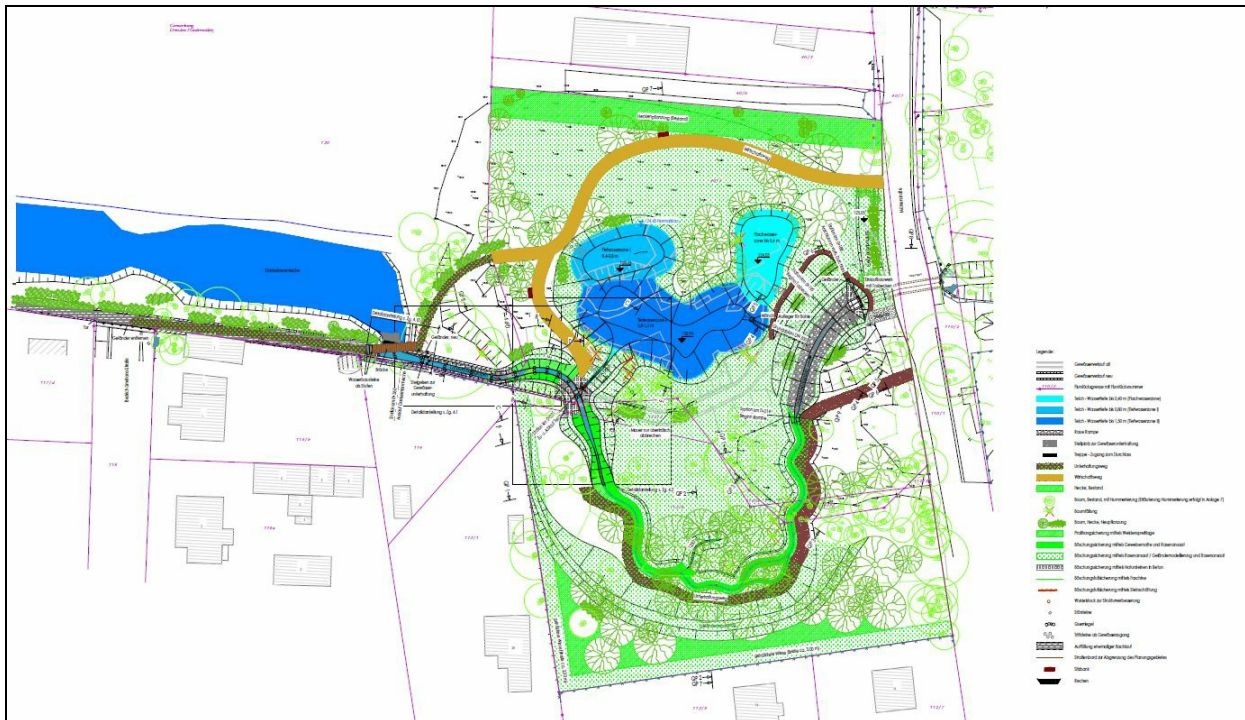
Abb. 4: Planausschnitt Entwurfsplanung Bereich Dankelmannteiche, 04.10.2019

- Übernahme der Dankelmannteiche aus dem Nebenschluss in den Direktschluss des Fließgewässers Lockwitz-Mühlgraben wegen Gewährleistung der Wasserversorgung der Teiche und der Anforderungen des Hochwasserschutzes

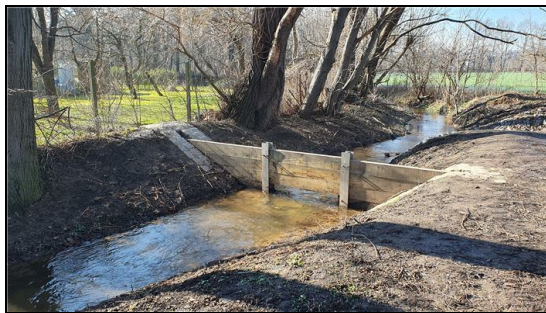
Abb. 5: nach Fertigstellung: neu errichtetes Zulaufwehr am Lockwitzmühlgraben, 02.03.2023

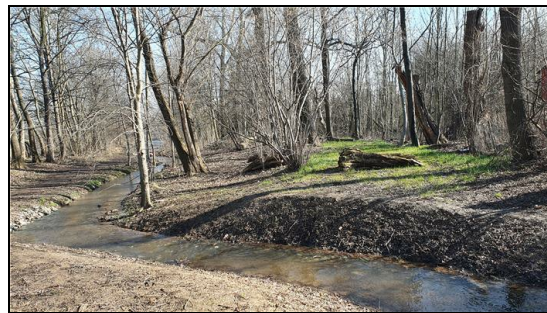
Abb. 6: nach Fertigstellung: ehemalige verfüllte Gewässerachse und neu hergestellter Gewässerverlauf des Lockwitzmühlgraben, 02.03.2023

- Trassenverlagerung in südlicher Richtung auf dem ehem. Mühlengelände
- Anpassung Sohlgefälle an natürliche Geländetopographie
- Herstellung naturnaher Gewässersohle und Böschung

- Errichtung eines Teichbiotops nördlich der vorhandenen Grabentrasse auf dem ehem. Mühlengelände (Anschluss an den Mühlgraben im Nebenschluss)
- Verfüllung des Mühlgrabens zwischen dem derzeitigen Zulaufbauwerk in sowie dem Ablaufbauwerk aus den Dankelmannteichen einschl. Abbruch vorhandener massiver Sohl- und Böschungsbefestigungen

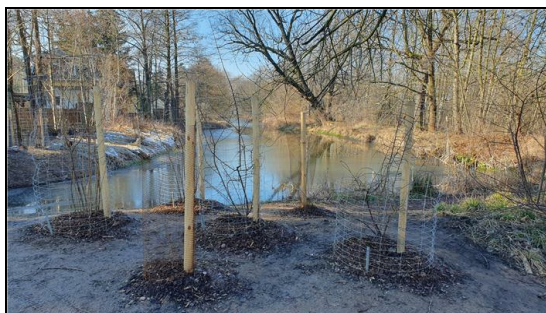
Abb. 7: nach Fertigstellung: umgestalteter Dankelmannteich mt Bepflanzung, 02.03.2023

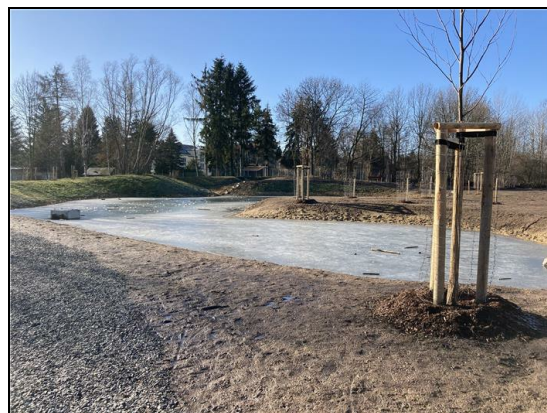
Abb. 8: nach Fertigstellung: neu angelegter Teich und Freianlagen im Bereich Mühlenstraße, 15.02.2023
