# Kurzdokumentation Maßnahme

## Gewässerentwicklungsmaßnahmen Gewässer zweiter Ordnung

### GH\_I-86-00408 - Blasewitz-Grunaer Landgraben/ Koitschgraben/ Leubnitzbach

| Maßnahme | Blasewitz-Grunaer Landgraben: Naturnahe und hochwassersichere Umgestaltung von Draesekestraße bis Heinrich-Schütz-Straße |

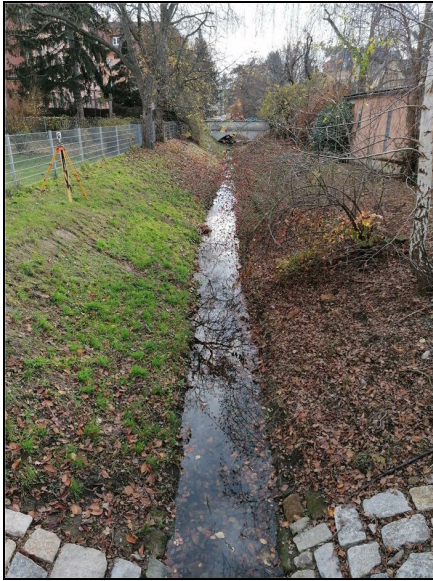
Abb. 2: vor Maßnahmebeginn: ausgepflasterter Gewässerabschnitt unterhalb Brücke Draesekestraße, 16.11.2021

- eintöniges, begradigtes und gering beschattetes Gewässerbett
- massive Sohl- und Uferbefestigung
- fehlender standorttypischer Gehölzgürtel
- schlechte Lebensbedingungen für Fische und für fließgewässertypische Kleinlebewesen (Makrozoobenthos)
- mangelnde Zugänglichkeit für die Gewässerunterhaltung

- Rückbau des Sohl- und Böschungspflasters
- Sohl- und Ufersicherung mit ingenieurb biologischen Bauweisen
- Ausbildung einer Niedrigwasserrinne
- Einbau von Elementen zur Strömungslenkung (z. B. Wurzelstubben)
- Schaffung von Fischunterständen aus Totholz und Steinen
- standortgerechte Bepflanzung
- Anlage eines Pflegeweges

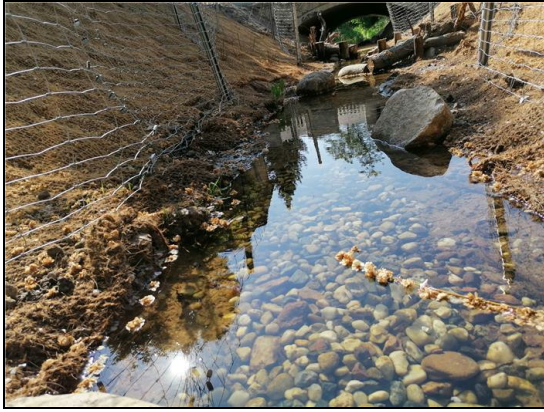
Abb. 4: unmittelbar nach Fertigstellung: strukturreicher Sohl- und Mittelwasserbereich, 10.05.2022

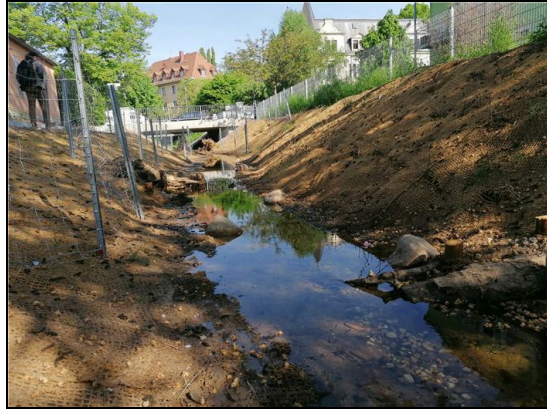
Abb. 5: nach Fertigstellung: renaturierter Gewässerabschnitt unterhalb Brücke Draesekestraße mit ingenieurb biologischen Sicherungsbauweisen und Strukturelementen, initialer Bepflanzung und Pflegeweg, 10.05.2022

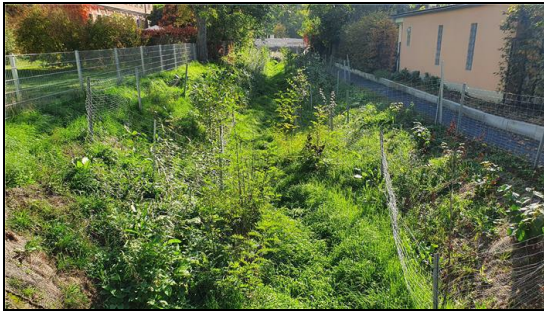
Abb. 6: Maßnahmebereich 5 Monate nach Fertigstellung, 17.10.2022

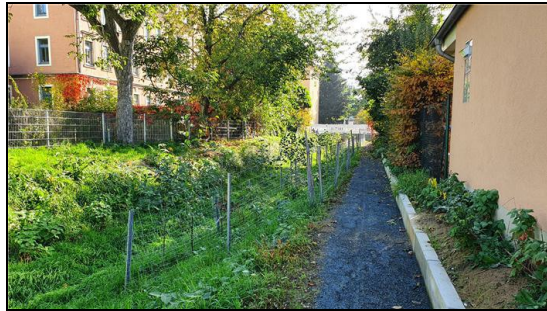
Abb. 7: Maßnahmebereich 5 Monate nach Fertigstellung, 17.10.2022
