# Kurzdokumentation Maßnahme

## Gewässerentwicklungsmaßnahmen Gewässer zweiter Ordnung GH\_I-86-04185 - Vogelgrundbach

| Maßnahme | Vogelgrundbach: Vogelgrundteiche, Entschlammung und Verbesserung der Durchgängigkeit |

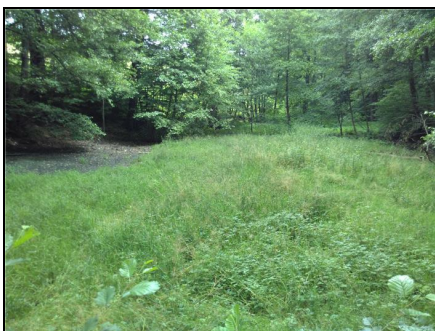
Abb. 1: Vor der Maßnahme: Vollständig verschlammter Oberer Vogelgrundteich, 10.07.2020

- Die beiden Teiche (Vogelgrundteiche) im Hauptschluss sind vollständig bis zur Oberkante des Wehr am Ablassbauwerk mit Schlamm (mineralisch mit hohen organischen Anteilen) aufgefüllt
- Bei Niederschlägen sowie beispielsweise durch Wühltätigkeit von Wildschweinen wird der Schlamm in den Teichen mobilisiert und in die frei fließenden Abschnitte des Vogelgrundbachs stromab transportiert, wo ein großer Teil des Schlamms abgelagert wird und die vom Steinkrebs als Habitat genutzten Lückenräume im groben Sohlsediment (v.a. unter Blöcken und Steinen) kolmatiert.
- keine ökologische Durchgängigkeit durch die Teiche im Hauptschluss

- Unterer Vogelgrundteich: Entfernung des Ablassbauwerks und anschließende Herstellung eines für Steinkrebse durchgängigen Fließgerinnes durch die ehemalige Teichfläche zur Herstellung der Durchgängigkeit
- ingenieurbologische Uferbefestigung (z.B. Faschinen) und -bepflanzung (z.B. Erle) zur Vermeidung von Erosion und Schlammeinträgen in das Fließgerinne
- Oberer Vogelgrundteich: vollständige Entschlammung
- Wasserhaltung zur Gewährleistung eines Mindestwasserabflusses während der Maßnahme
- sorgfältige Vermeidung von Feinmaterialeinträgen durch Schlammmobilisierung und Sickerwasser während der Maßnahme

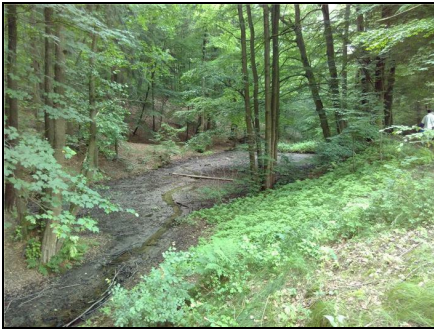
Abb. 2: Vor der Maßnahme: Verschlämmung im Unteren Vogelgrundteich, 10.07.2020

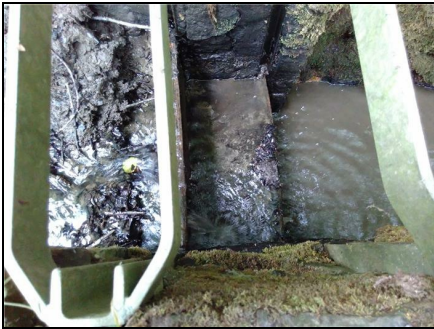
Abb. 3: Vor der Maßnahme: Ablassbauwerk Unterer Vogelgrundteich, 10.07.2020
