Wasser findet (s)einen Weg

*Dipl.-Ing. Frank Ohlendorf
BAUGRUND DRESDEN
Ingenieurgesellschaft mbH*

Ereignisse im Herbst - Winter 2010/2011

Dresdner Umweltgespräche : Vier Elemente - Wasser

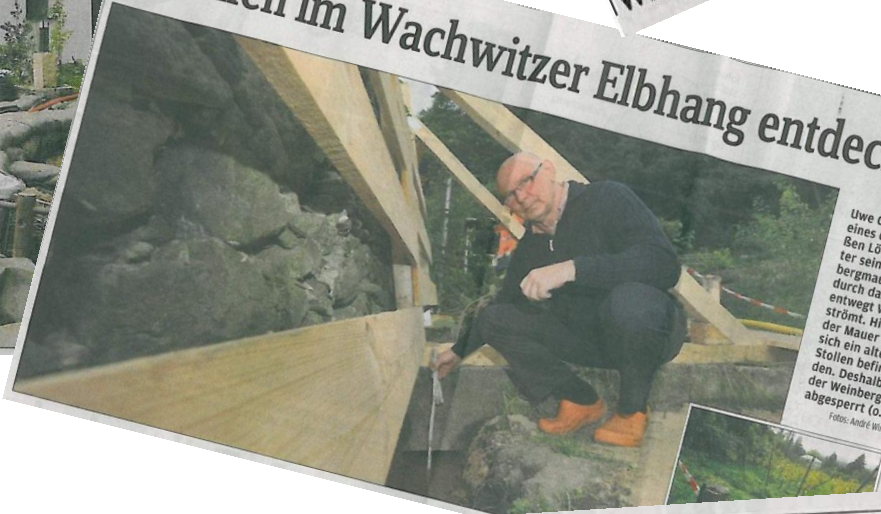
Uwe Grille zeigt eines der großen Löcher hinter seiner Weinbergmauer, durch das unentwegt Wasser strömt. Hinter der Mauer soll sich ein alter Stollen befinden. Deshalb ist der Weinberg abgesperrt (o.).
Foto: André Wörge

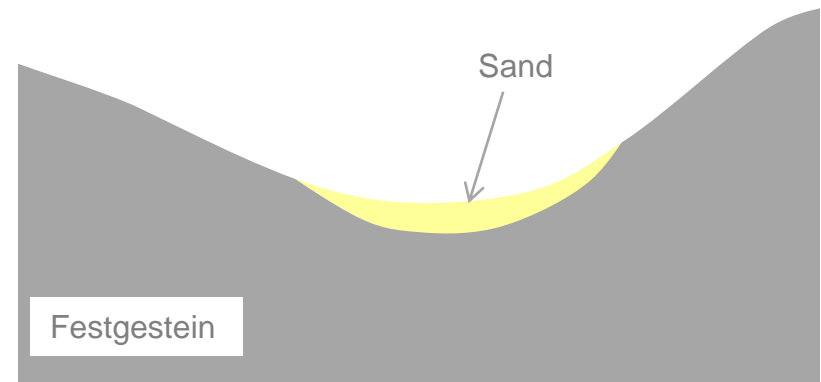
Prinzipschnitt vom Untersuchungsgebiet

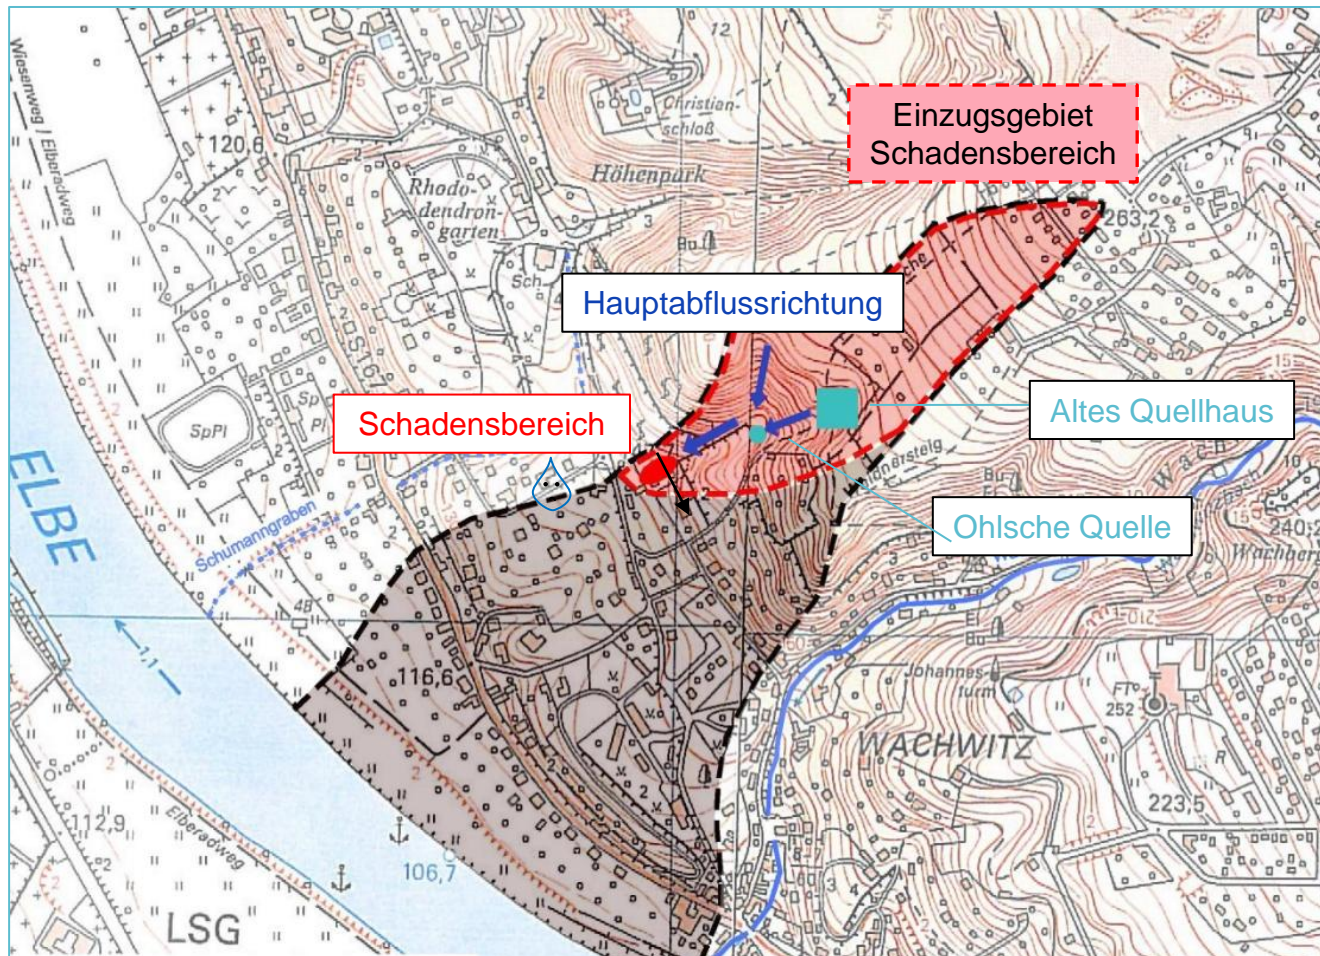
Topografische Karte 1887
Geologische Karte 1892

Lage und örtliche Besonderheiten

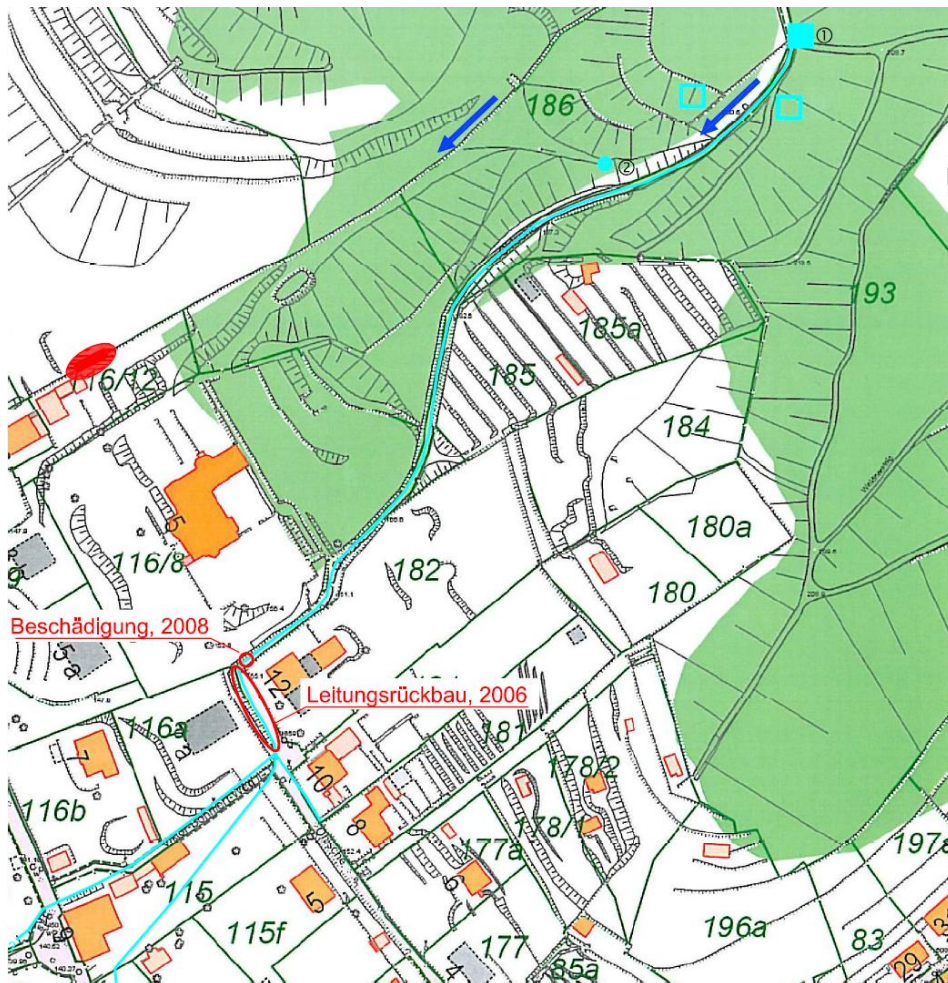
Die örtliche Situation heute

- Schadensbereich, Dresden-Wachwitz, Am Steinberg 3a
- Altes Quellhaus ①
- Ohlitz-Quelle (nach U 4) ②
- Schächte
- ➔ Hauptabflussrichtung
- Verlauf der alten Wasserleitung nach U 5

1. Der Ohlschegrund ist ein Einzugsgebiet ohne Gewässer:
 - steile bewaldete Hänge, Gebiet fällt von ca. 260 m ü. NN auf 140 m ü. NN ab, mittleres Gebietsgefälle liegt bei etwa 30 %
 - flachgründige Böden - Gering mächtige Lockergesteinsschichten (Schmelzwassersande) über dem zersetztem Granodiorit
2. Ein altes Schrotsystem im Oberlauf diente vor 200 – 300 Jahren zur Wasserversorgung privater Grundstücke und der Weinberge
3. Die Stützmauer verläuft direkt in Tallinie, am Ende des Tales wurden in den letzten Jahrhunderten bis heute Gebäude errichtet

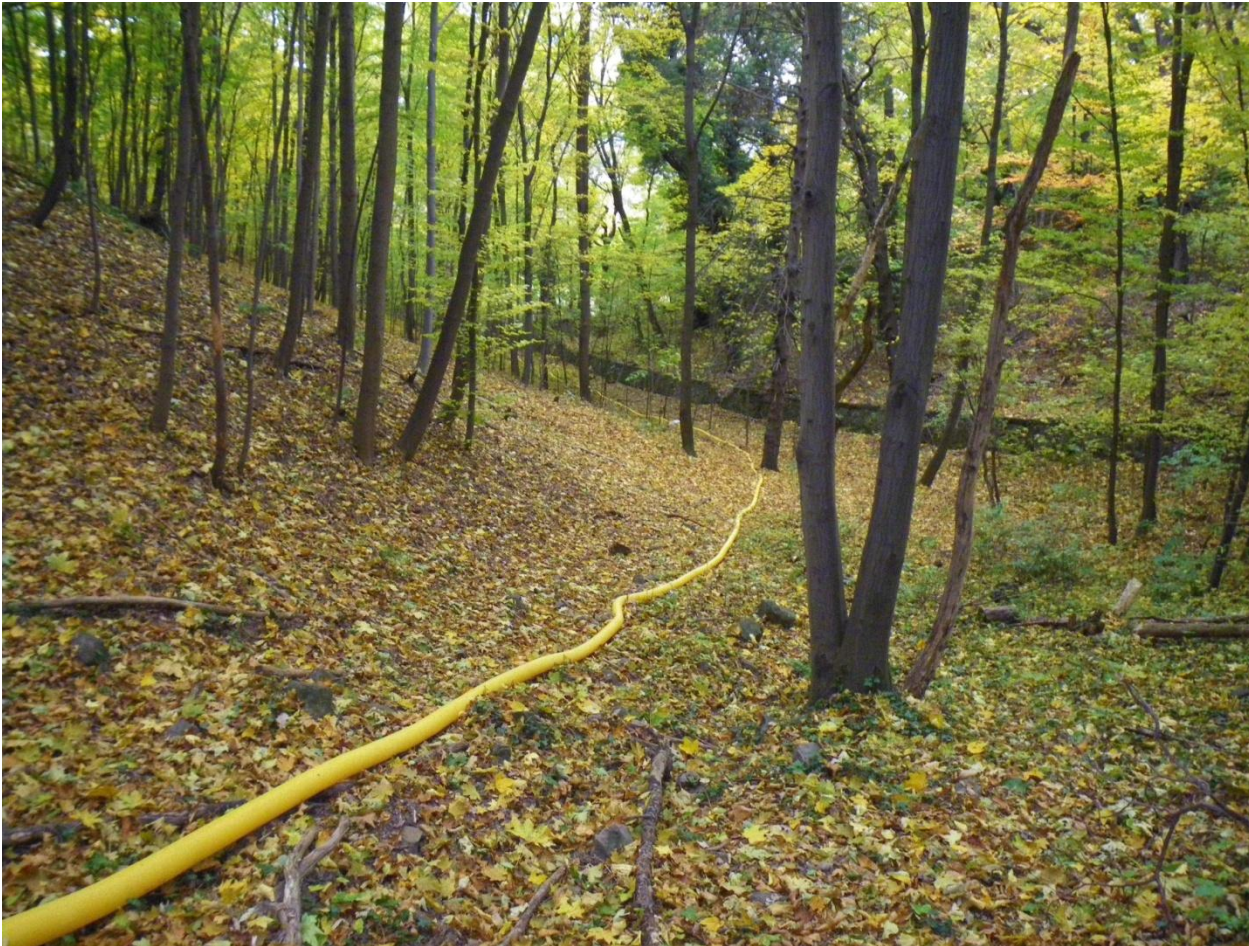
Der Ohlschegrund

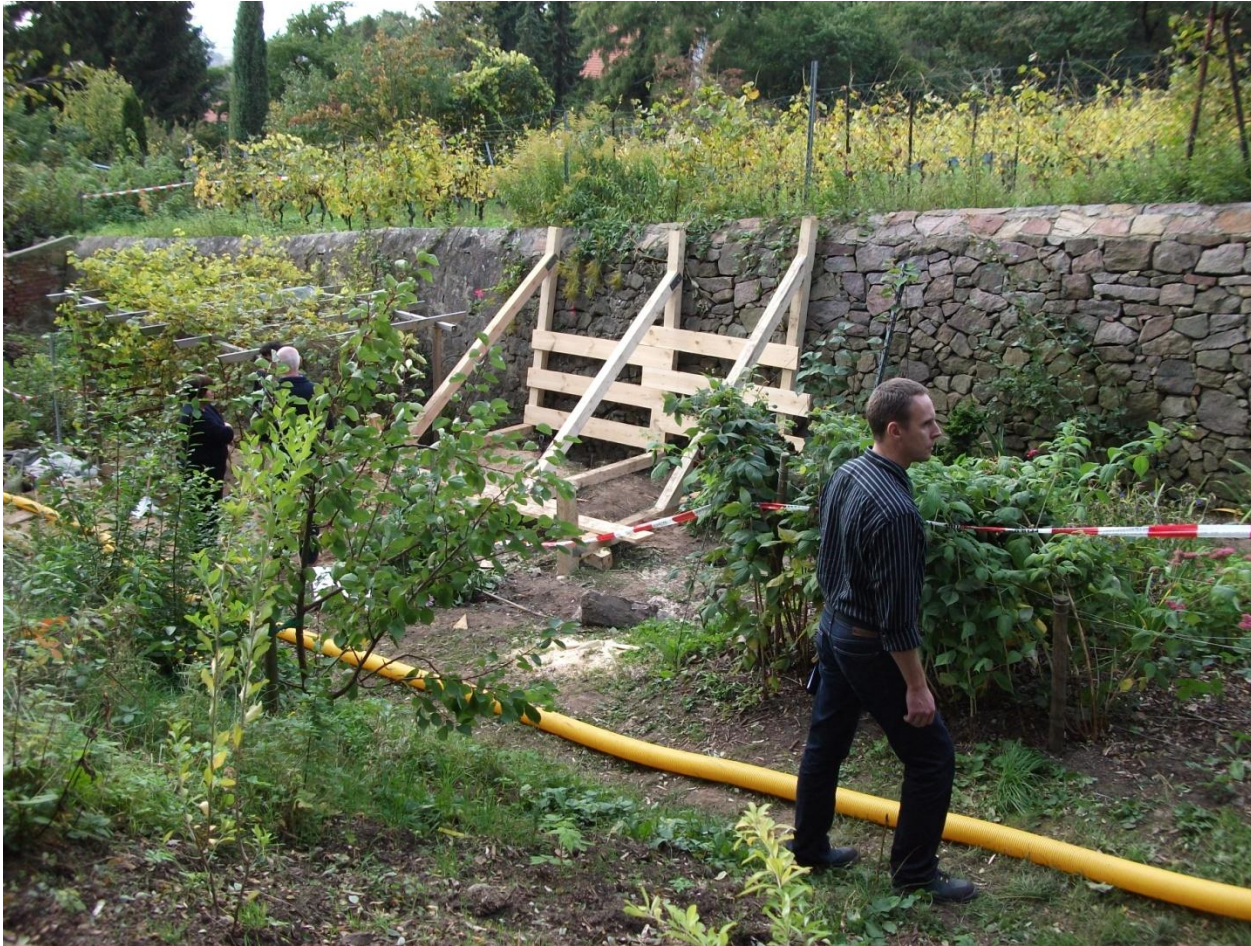
Erste Sicherungsmaßnahme

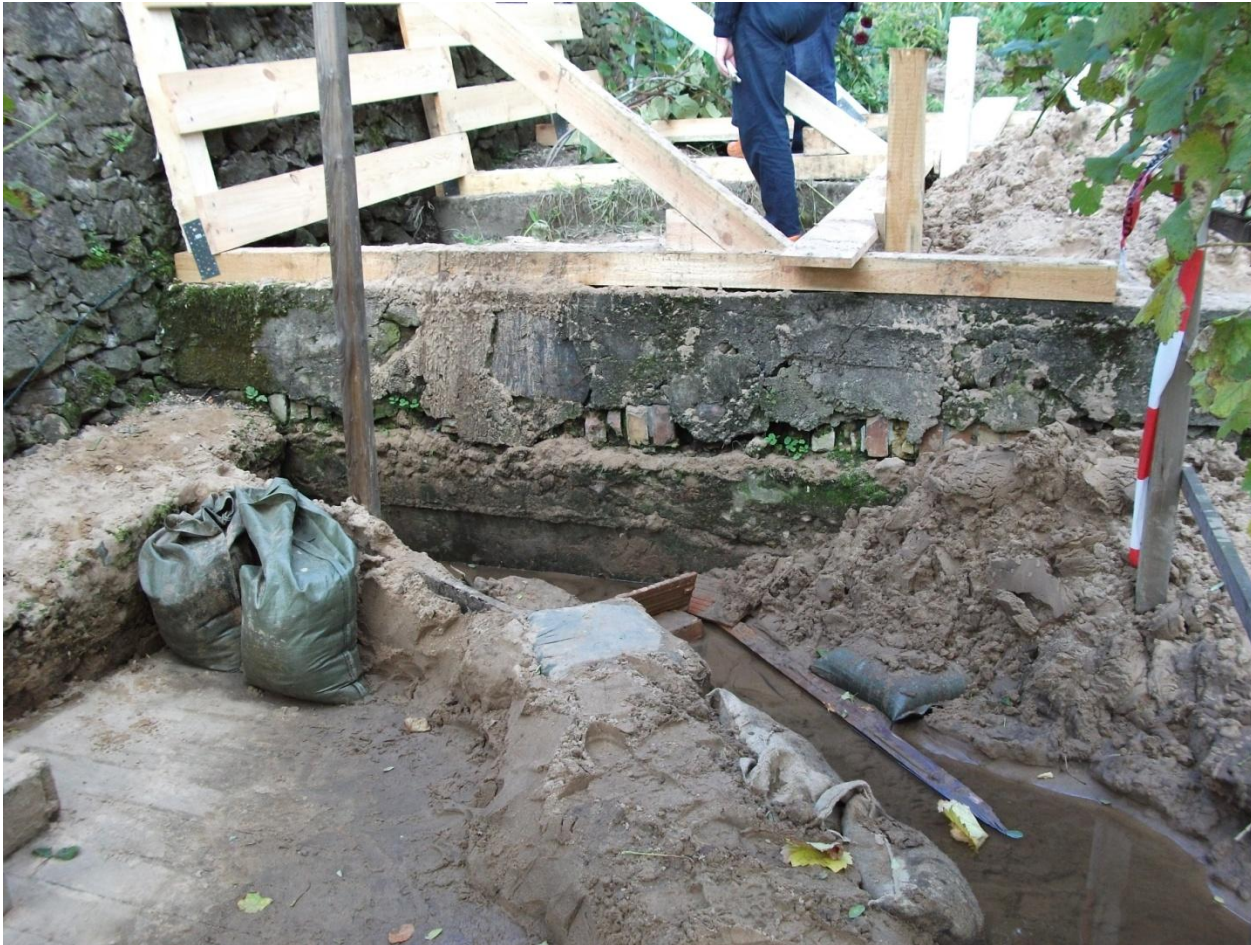
Unterströmung der Stützmauer

⇒ Anlegen einer Drainage am Mauerfuß mit Ableitung des Grundwassers

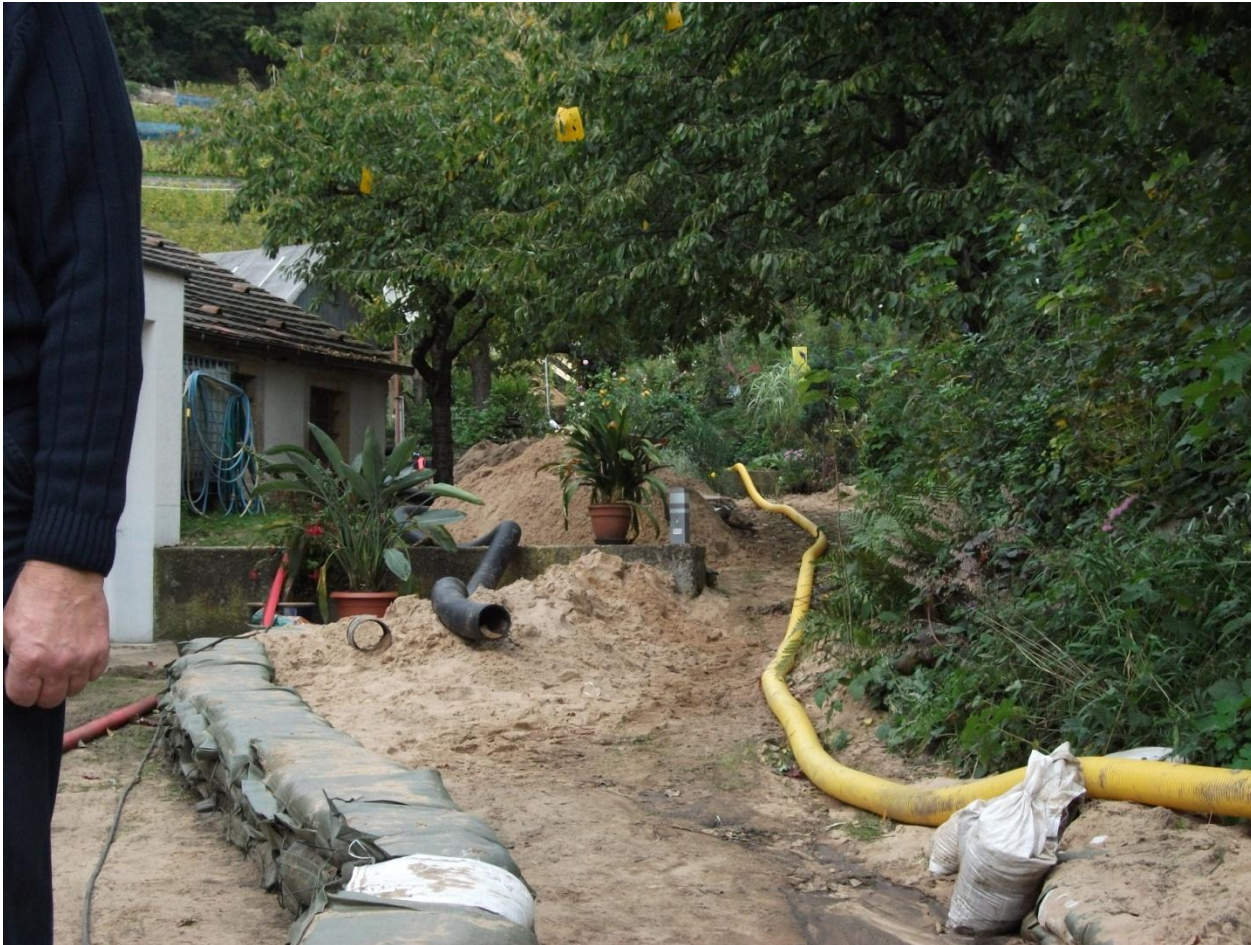
Materialaustrag durch Hangwasser

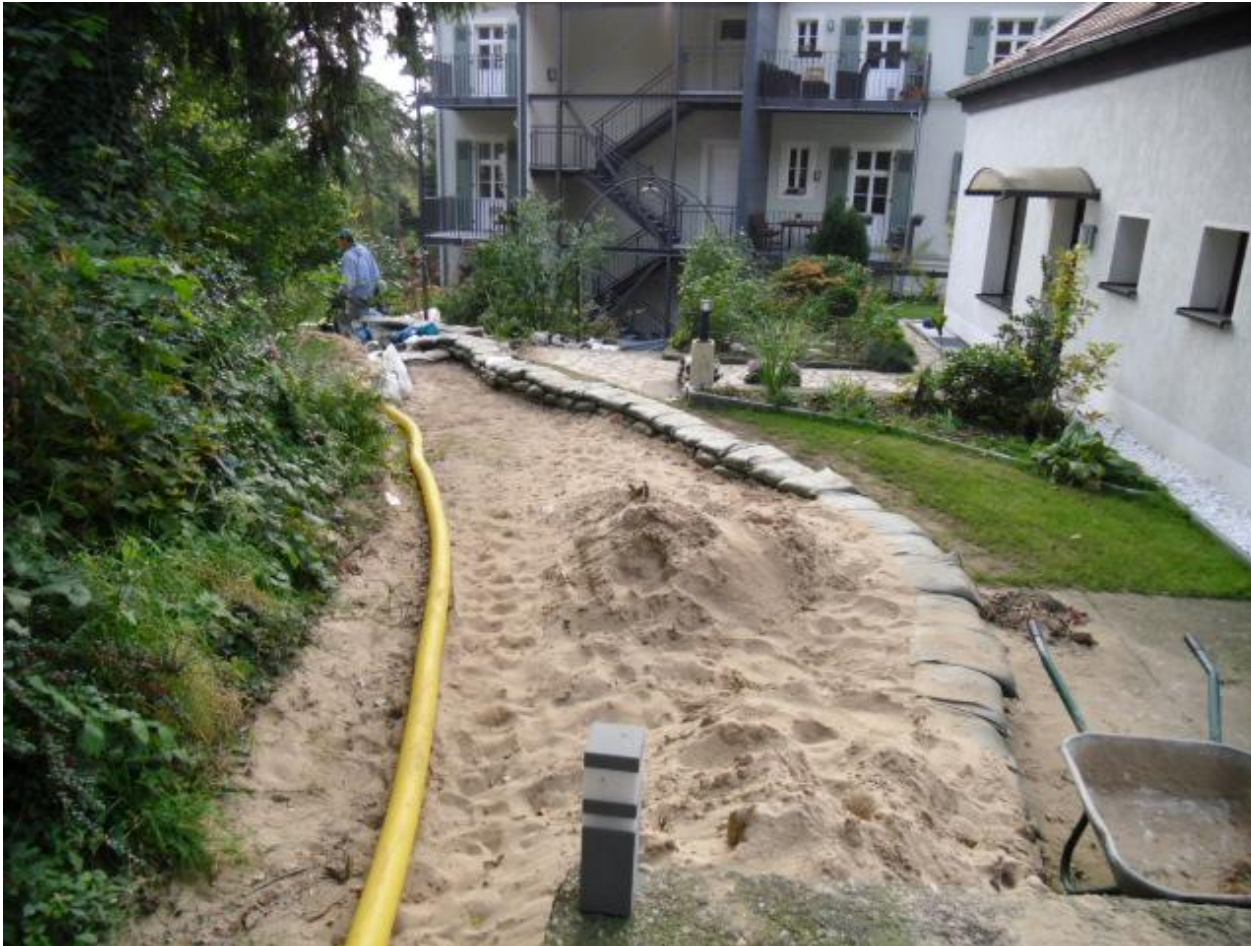
Materialaustrag durch Hangwasser

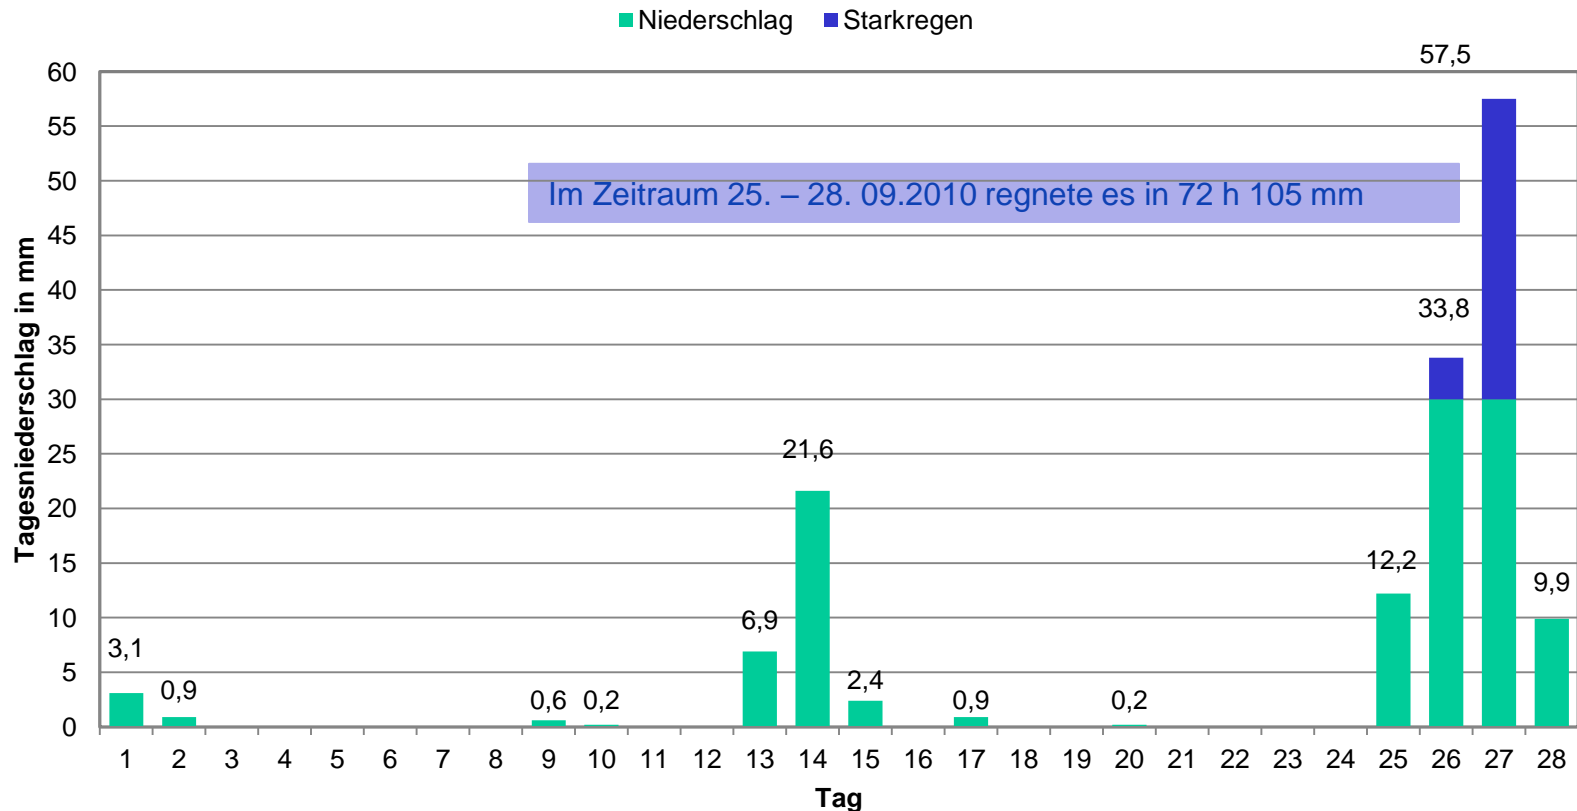
Niederschlagssummen der Station Dresden-Rochwitz im September 2010

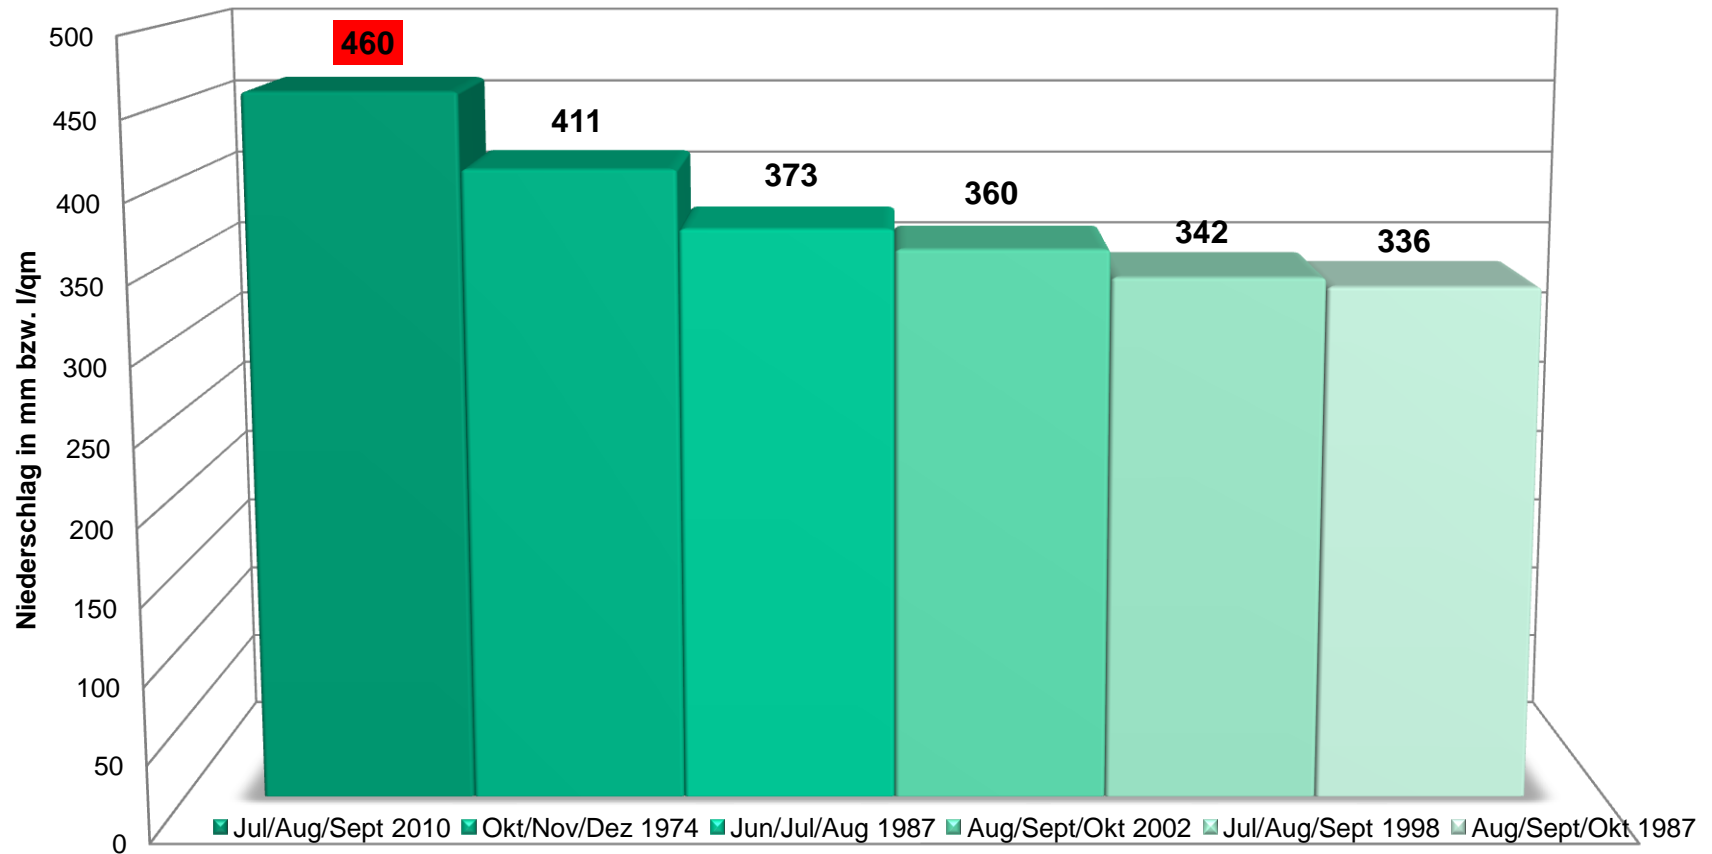
Regensummen über 3 aufeinander folgende Monate

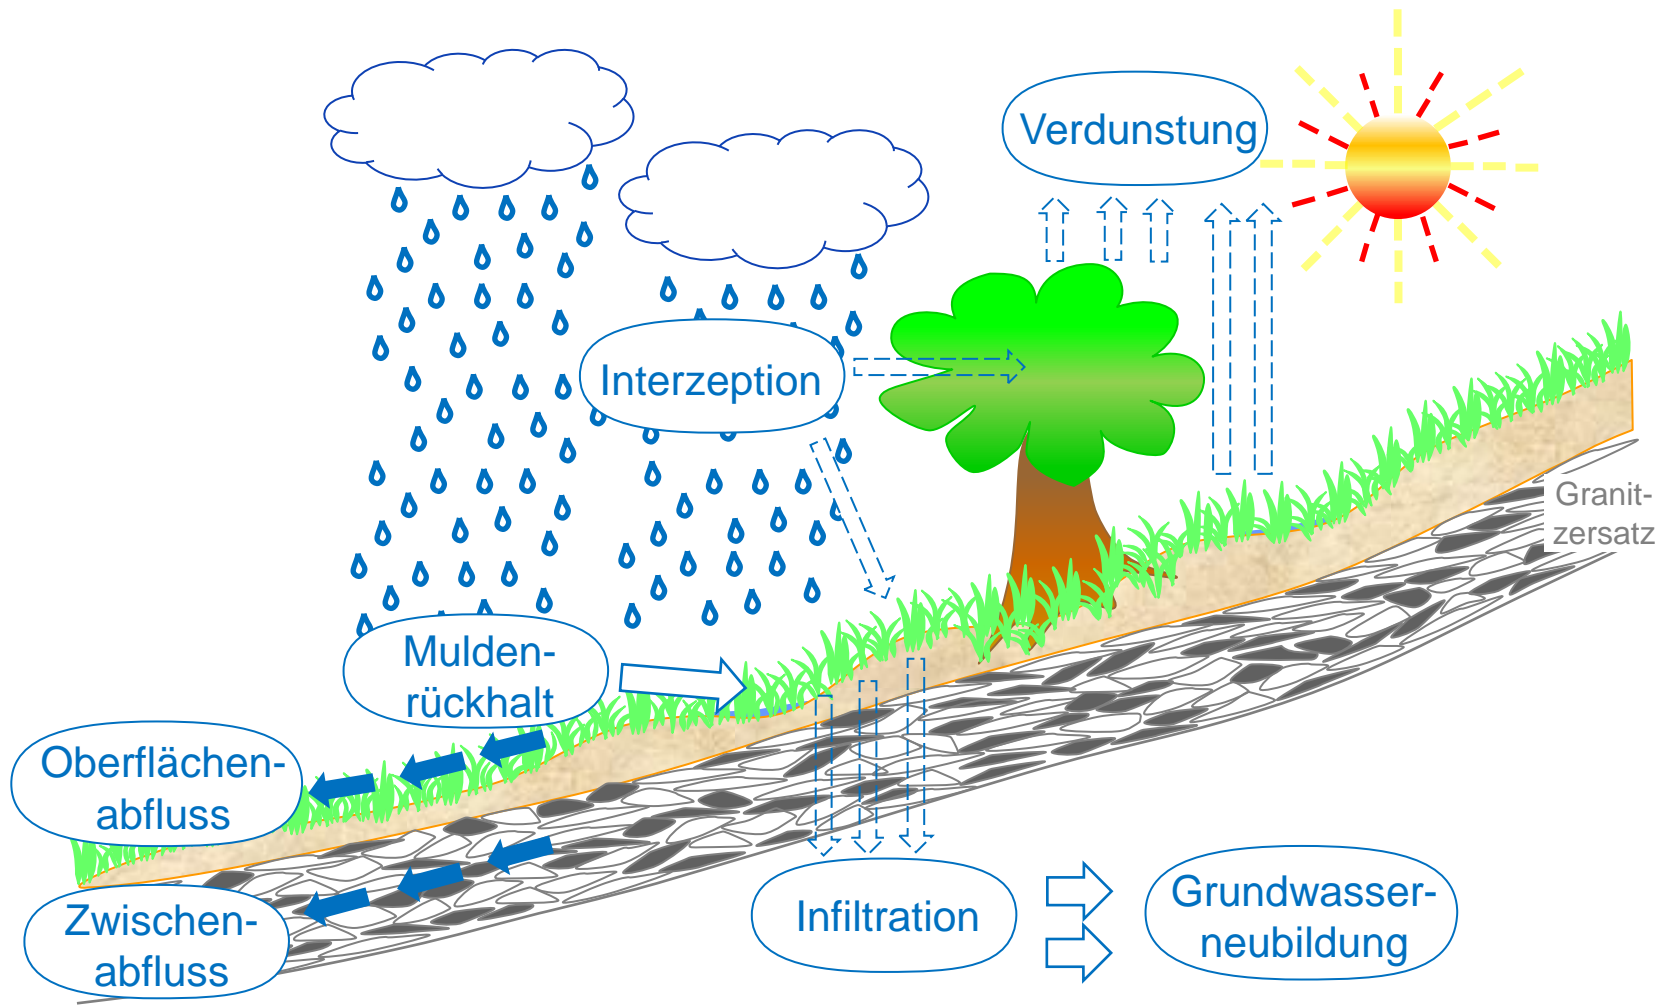
$$N = A + V$$

Niederschlags – **Abfluss** - Beziehung

- **Oberirdischen Abfluss** – entsteht bei schneller Sättigung des Bodens
- Sättigungsabfluss – entsteht nach Sättigung des Bodens durch Anhebung des Grund- und Stauwasserhorizontes
- **Zwischenabfluss** – ist der oberflächennahe Abfluss in der ungesättigten Bodenzone auf Stauenden Horizonten (z: B. Festgestein) und
- Basis- oder Grundwasserzufluss aus der Versickerung des Niederschlagswassers in die Grundwasser führenden Schichten

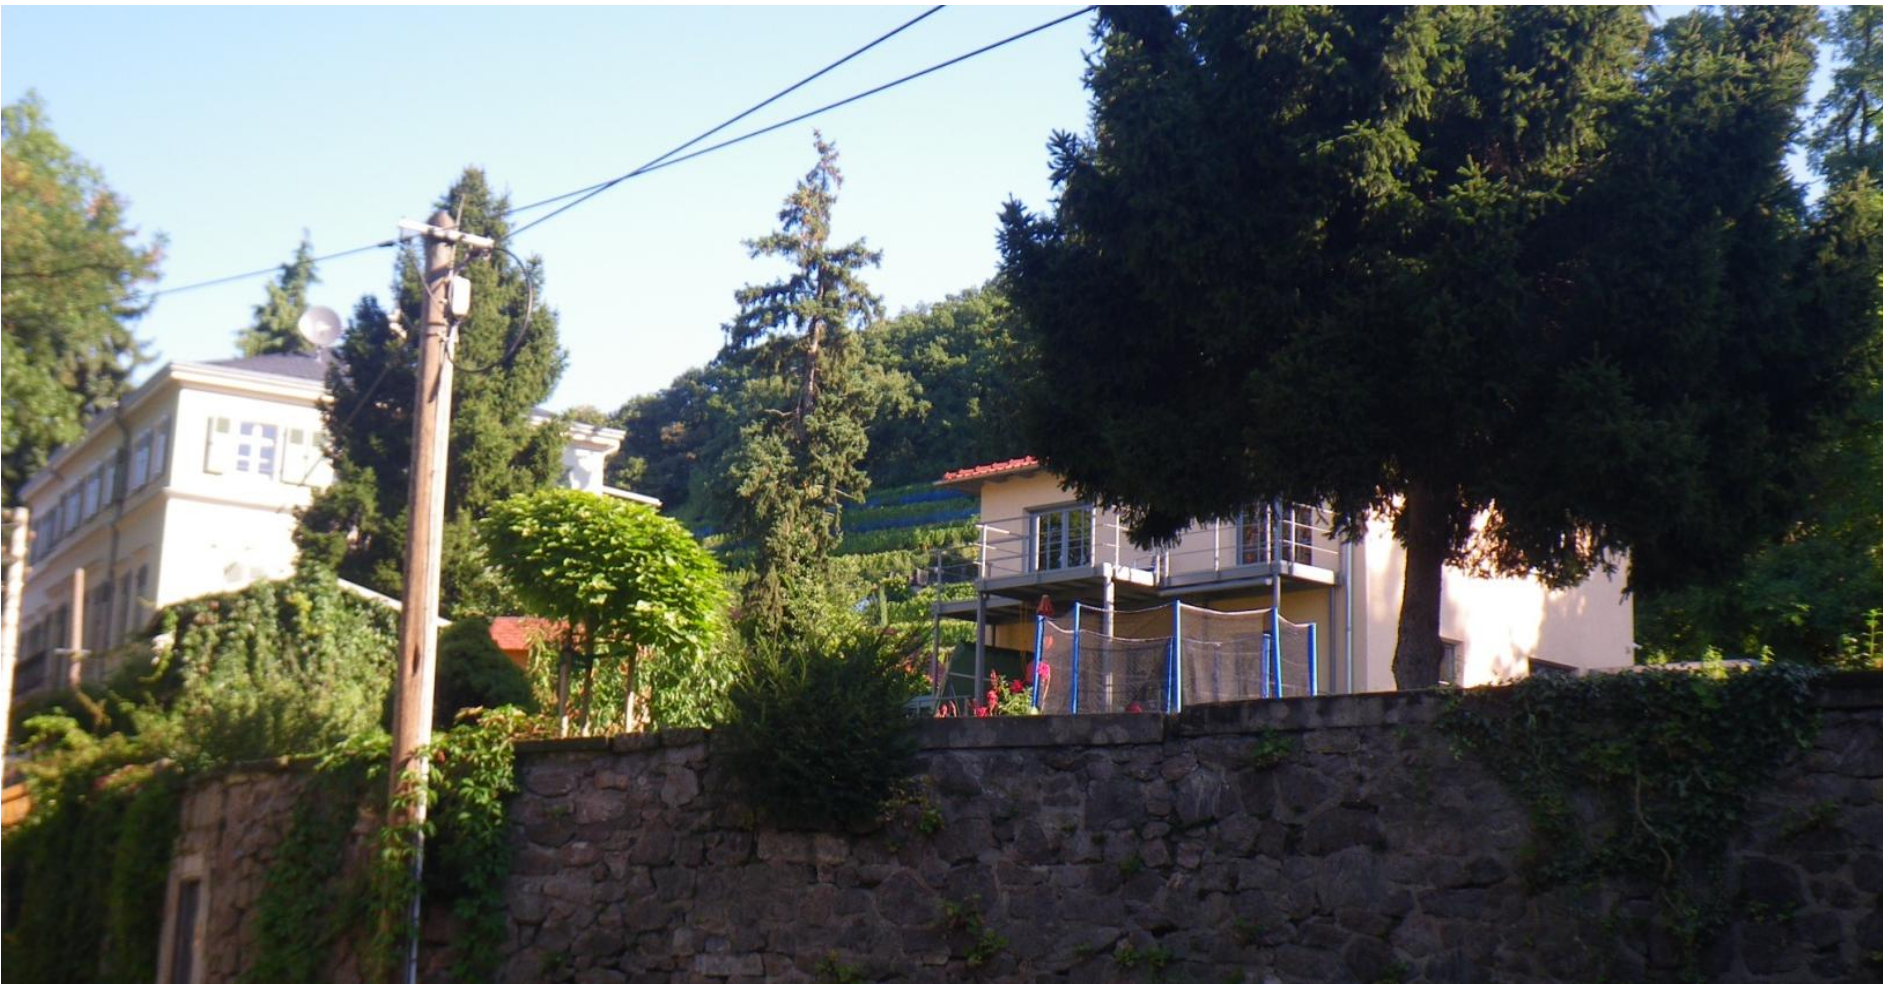
Maßnahmekonzept

1. Zielstellung: keine Wasseraustritte an der Stützmauer

2. Zielstellung: keine Überflutungen durch Wildabflüsse

⇒ Wiederherstellung des alten Fassungssystems

⇒ Kanalisierung der Oberflächenabflüsse

⇒ Ertüchtigung der ehemaligen Wasserbecken als Rückhaltebecken
