# CAROLABRÜCKE IN DRESDEN GUTACHTEN ZUR URSACHE DES TEILEINSTURZES

Dresden, 28.05.2025

Prof. Dr.-Ing. Steffen Marx

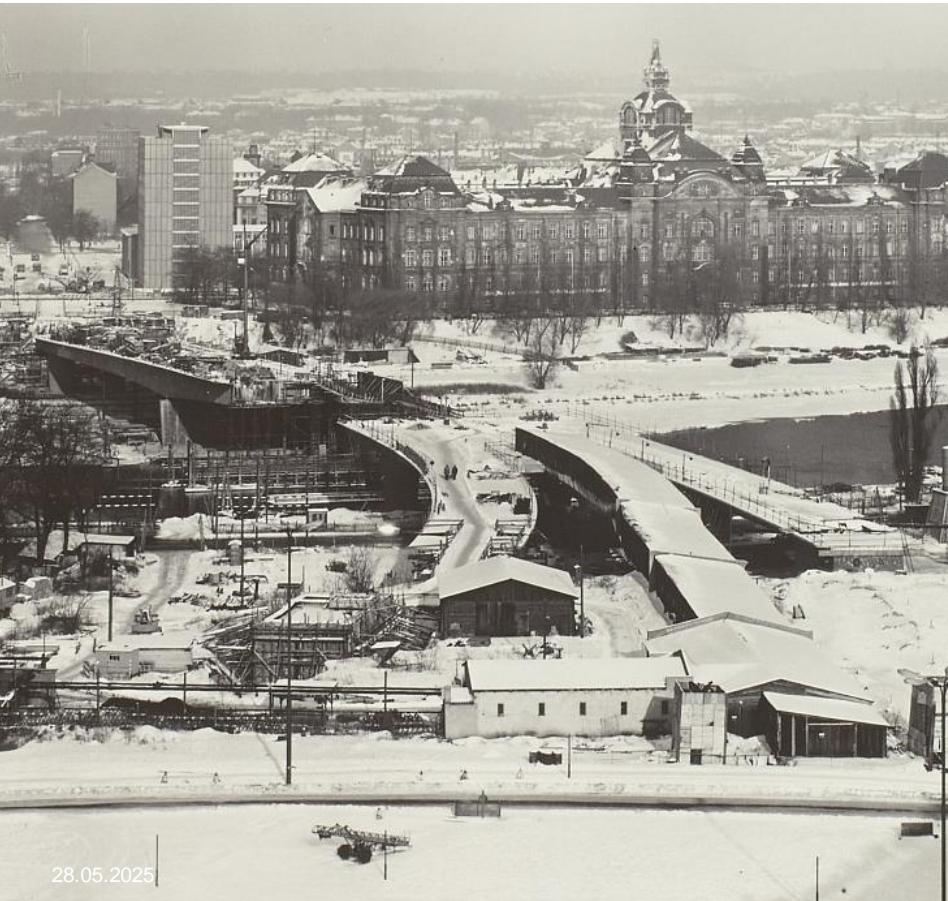
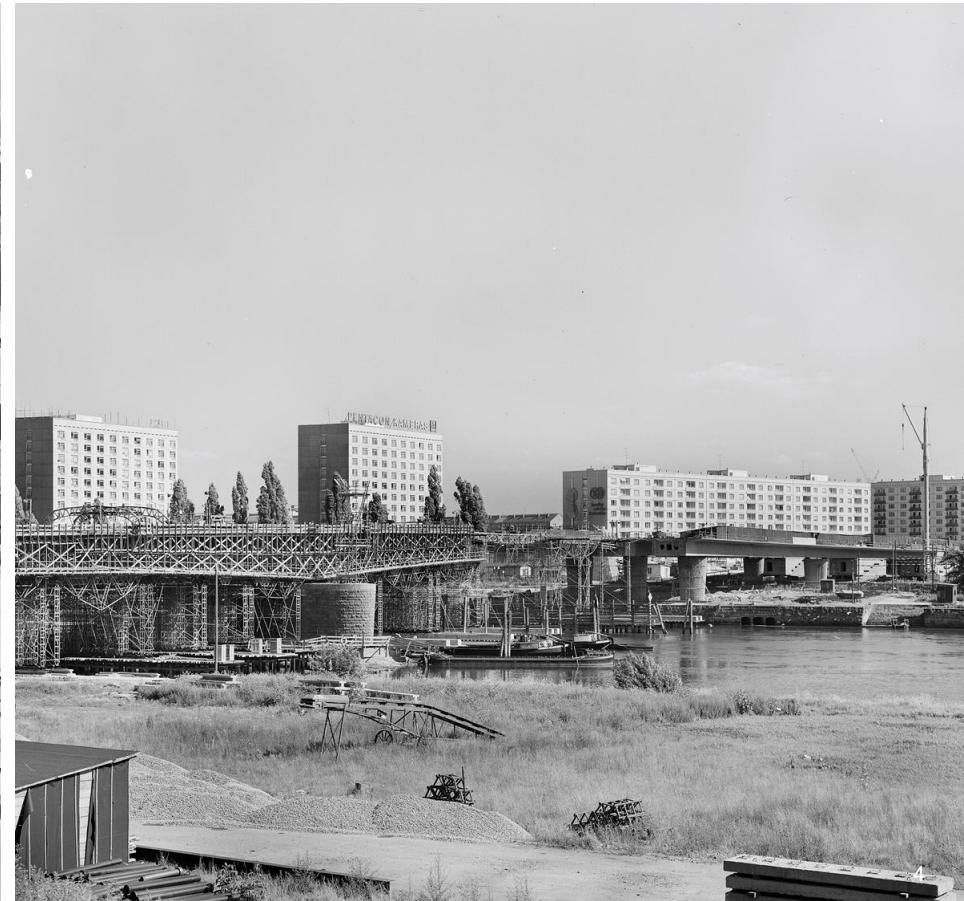
# HERSTELLUNG

- ➔ Einsturzursache:
  - Herstellungsbedingte Verzögerungen beim Vorspannen und Verpressen führten zu umfangreicher Initiierung von wasserstoffinduzierter Spannungsrißkorrosion
  - An Anrisen erfolgte Fortschreitende Schädigung durch Ermüdung
- ➔ Kombination einsturzauslösender Einwirkungen: Temperatur und Verkehr (letzte Überfahrt)
- ➔ Viele Risse unterhalb des normativen Grenzwertes
- ➔ Querrisse in Stützbereichen ohne merkliche Änderung über die Zeit ➔ keine Vorankündigung gegeben
- ➔ Überarbeitung der Bewertungsschritte für betroffene Bauwerke erforderlich

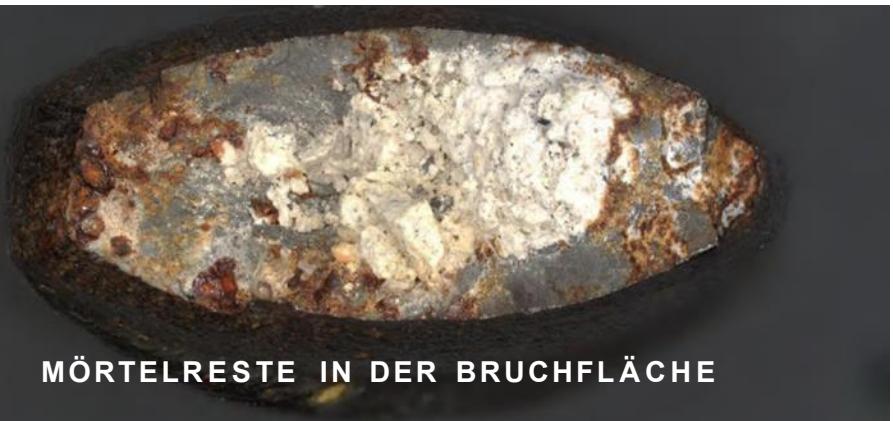
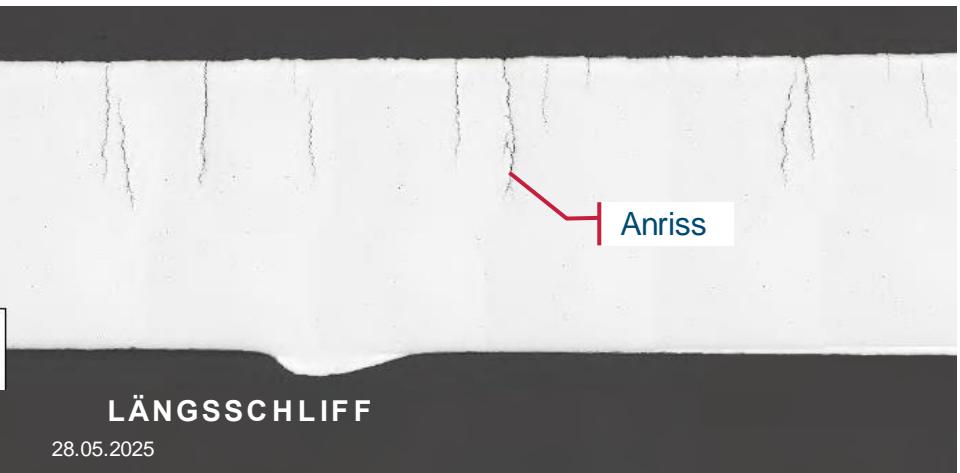
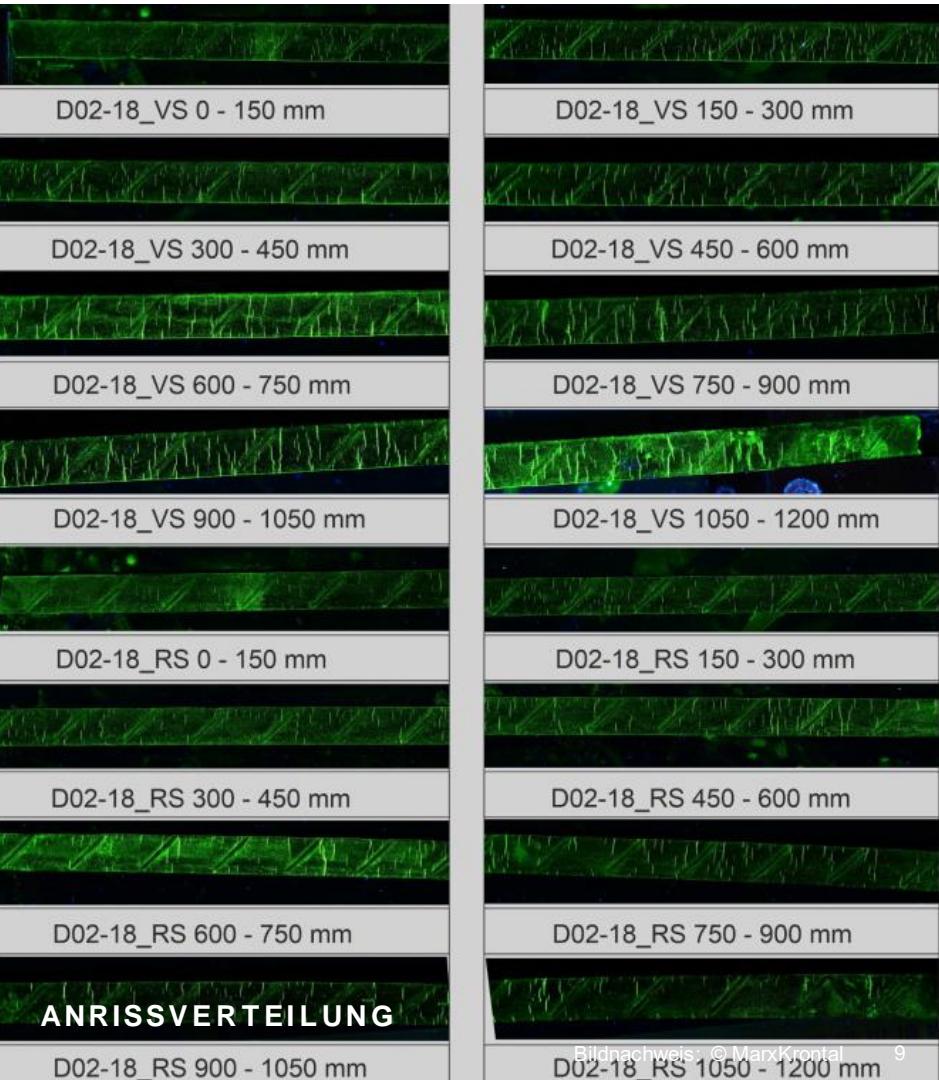
# SPANNSTAHLUNTERSUCHUNGEN

- Alle untersuchten Spannglieder an Zug C weisen Anrisse auf
- Nachträgliche Fahrbahnplattenspannglieder mit größtem Schädigungsgrad
- Anrisse auch an Stegspannglieder (Zug A und B)

→ 29 von 53 Proben mit Anrisse
