Anlage 1: Hochwasser an den Gewässern zweiter Ordnung in Dresden vom 1. bis 3. Juni 2013 und nachfolgender Starkregenereignisse am 9. Juni 2013, 20. - 21. Juni 2013 und 25. - 26. Juni 2013

Ereignisanalyse Hochwasser 2013 in Dresden

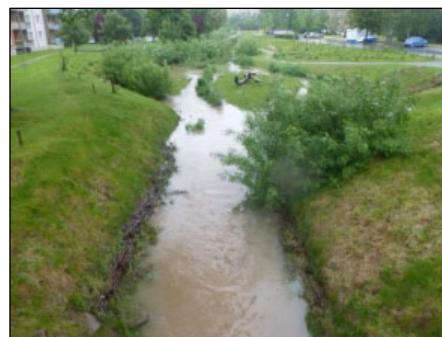
Im renaturierten Koitschgraben floss viel Wasser schadlos und ohne Überflutungen ab. Der Polder oberhalb der Bahnstrecke war schon am Vormittag des 2. Juni gefüllt.

Abb. 3a (links): Koitschgraben, 2. Juni 2013 etwa 8 Uhr

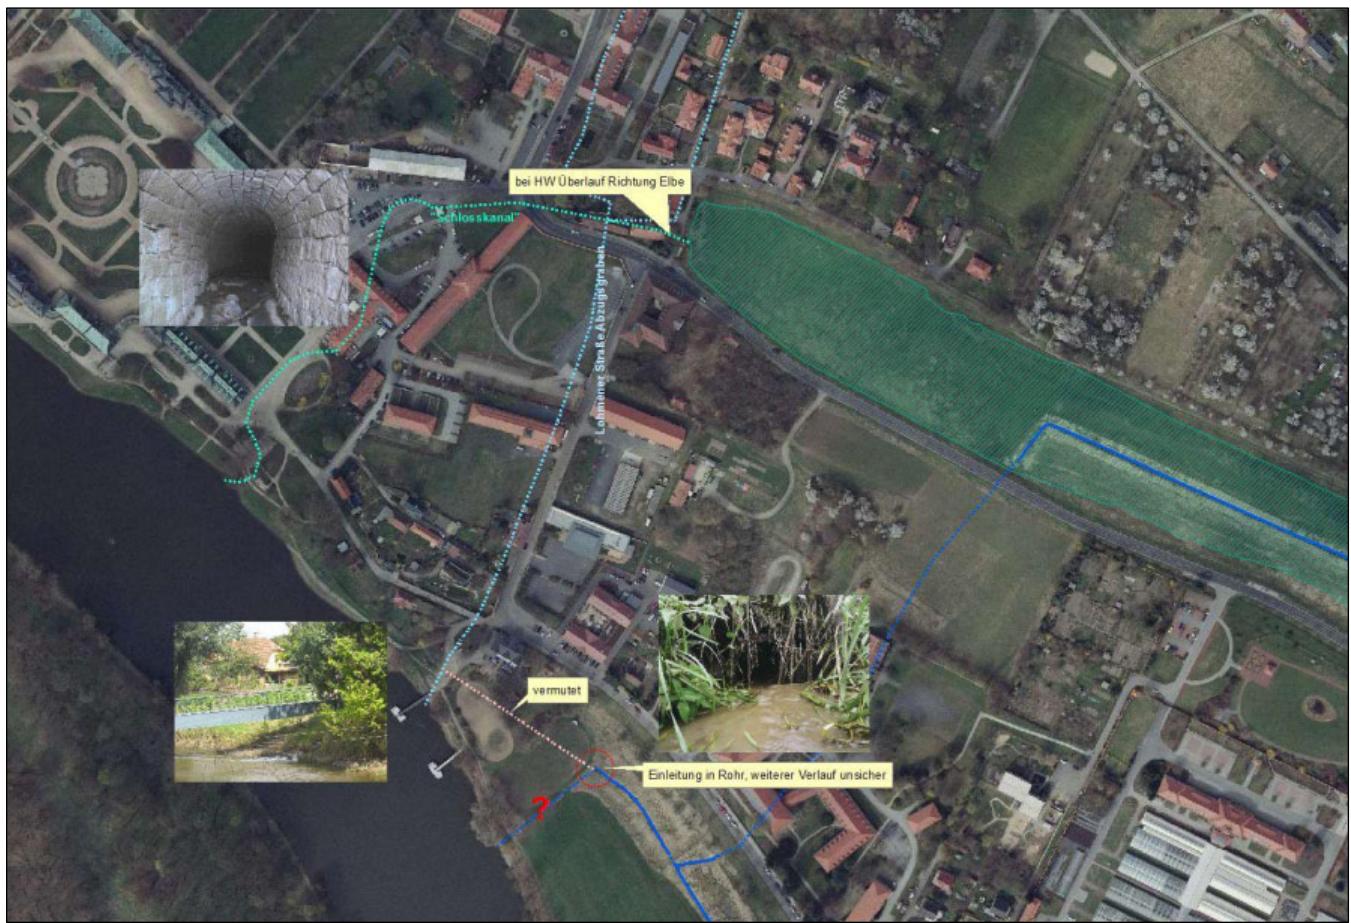
Der Einstau der Elbe erfolgt dabei nicht nur durch die Verrohrung des Graupaer Baches selber, sondern auch über den unterirdischen „Schlosskanal“. Am 03. Juni 2013 gegen 16:00 Uhr wurde das Schott im Schlosskanal gegen eindringendes Elbehochwasser geschlossen.

Abb. 8: unterirdische Verbindungen zwischen Graupaer Bach und Elbe

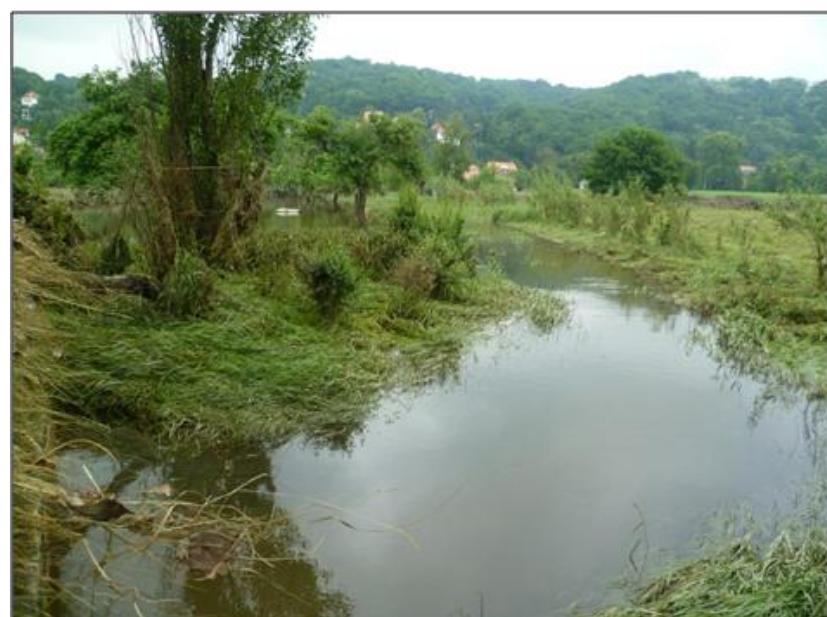
Abb.10: Kucksche, Hochwasserabfluss im Juni 2013, Blick von der Brücke Laubegaster Straße stromaufwärts, 10. Juni 13

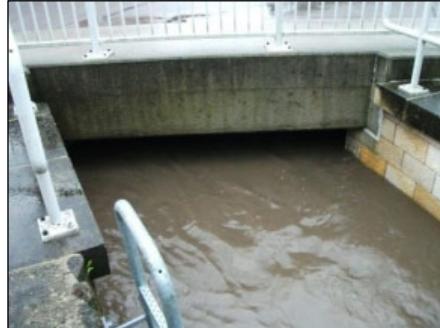
Schon am 1. Juni war ein deutlich erhöhter Abfluss zu verzeichnen, der aber problemlos abgeführt werden konnte. Die Kaitzbachbrücken Possendorfer Straße und Altmockritz wiesen am Abend jedoch nur noch einen geringen Freibord auf.

Abb. 11a (links): Kaitzbach, Brücke Possendorfer Straße, 1. Juni 2013, 20 Uhr
Abb. 11b (rechts): Kaitzbach, Brücke Altmockritz, 1. Juni 2013, 20 Uhr

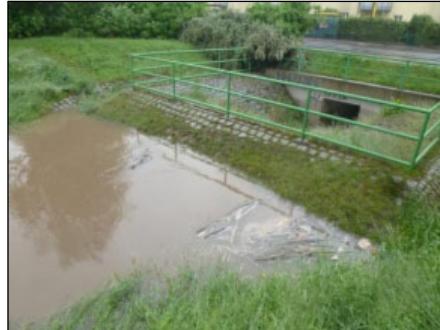
Am 2. Juni hatte sich die Situation in den Gewässern gegenüber dem 1. Juni nur wenig geändert. Das HWRB Zschauke war jedoch nicht mehr eingestaut. Auch der Einstau im HWRB Kaitzbach 3 war zurückgegangen. Der Einstau am HWRB Kaitzbach 1 Hugo-Bürkner Park hatte deutlich zugenommen und das HWRB Kaitzbach 2 begann einzustauen.

Abb. 12a (links): HWRB Kaitzbach 1 Hugo-Bürkner Park, 2. Juni 2013
Abb. 12b (rechts): HWRB Kaitzbach 2, 2. Juni 2013

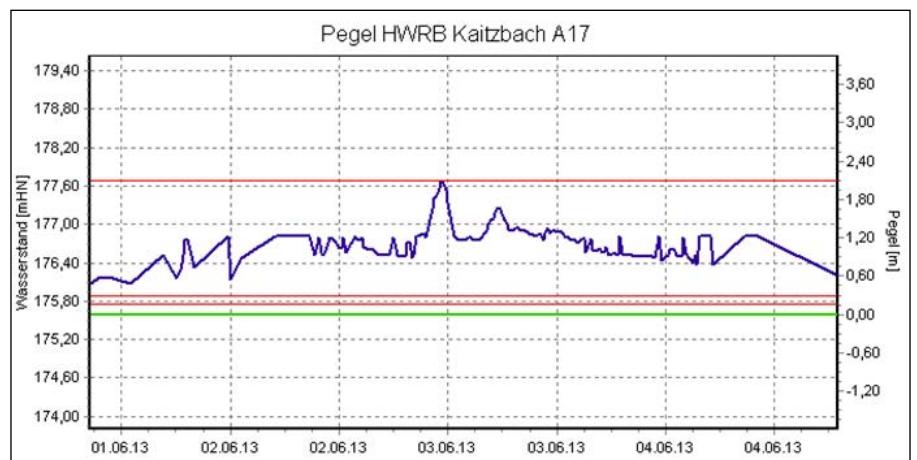
Auch das HWRB Nöthnitzbach begann jetzt einzustauen und der Einstau an den HWRB Kaitzbach 3 und HWRB Kaitzbach 2 hatte zugenommen. Dabei hatte der Wasserstand im nicht standsicheren HWRB Kaitzbach 3 kurzzeitig den Wert von 2 m erreicht, aber auch hier war der Wasserstand am 3. Juni vormittags schon wieder deutlich abgesunken.

Abb. 14: Wasserstandsverlauf HWRB Kaitzbach 3, 1. Juni bis 3. Juni 2013

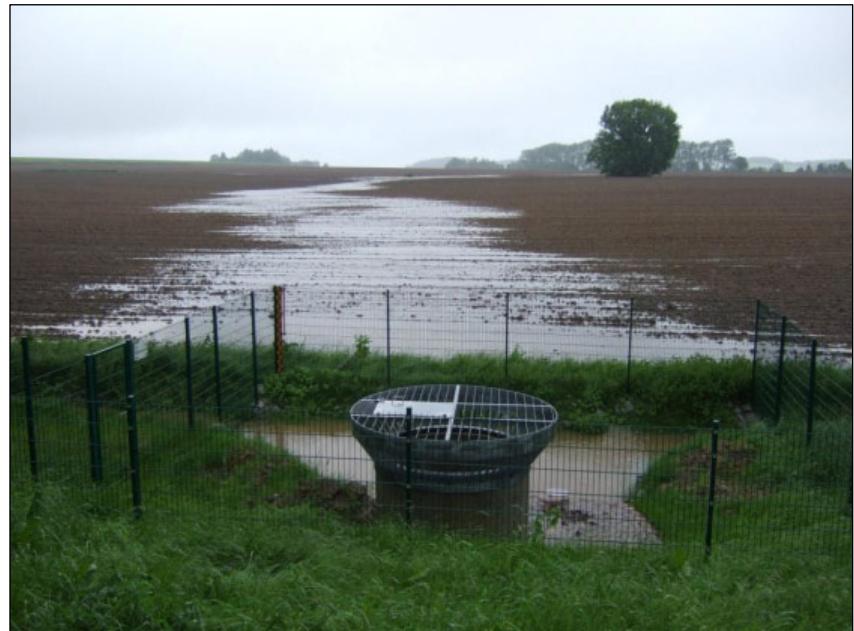
Im Keppbach und seinen Nebengewässern konnte der erhöhte Abfluss im Zeitraum vom 1. bis 3. Juni sowohl am Oberlauf in Cunnersdorf und Schönfeld als auch am Unterlauf in Hosterwitz problemlos abgeführt werden. Ab 2. Juni waren die HWRB Weißiger Keppbach (Pegel 2,16 m), Schönfelder Bach 2/Ehrlichteich (Pegel 1 m) und Schönfelder Bach 3/Aspichteich teilweise eingestaut. Das HWRB Schönfelder Bach 1 war nicht eingestaut.

Abb. 20: HWRB Schönfelder Bach 3
Aspichteich, 2. Juni 2013

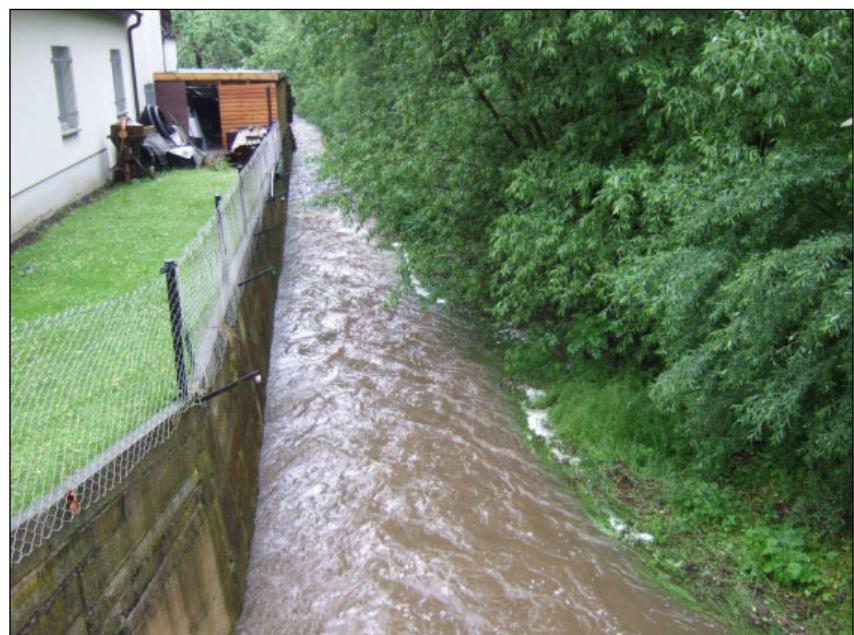
In den folgenden Tagen dominierte in Hosterwitz, unterstrom Pillnitzer Landstraße, das Elbehochwasser, der Rückstau reichte aber nicht über die Pillnitzer Landstraße hinaus.

Abb. 21: Keppbach in Hosterwitz unterstrom
Pillnitzer Landstraße, 2. Juni 2013

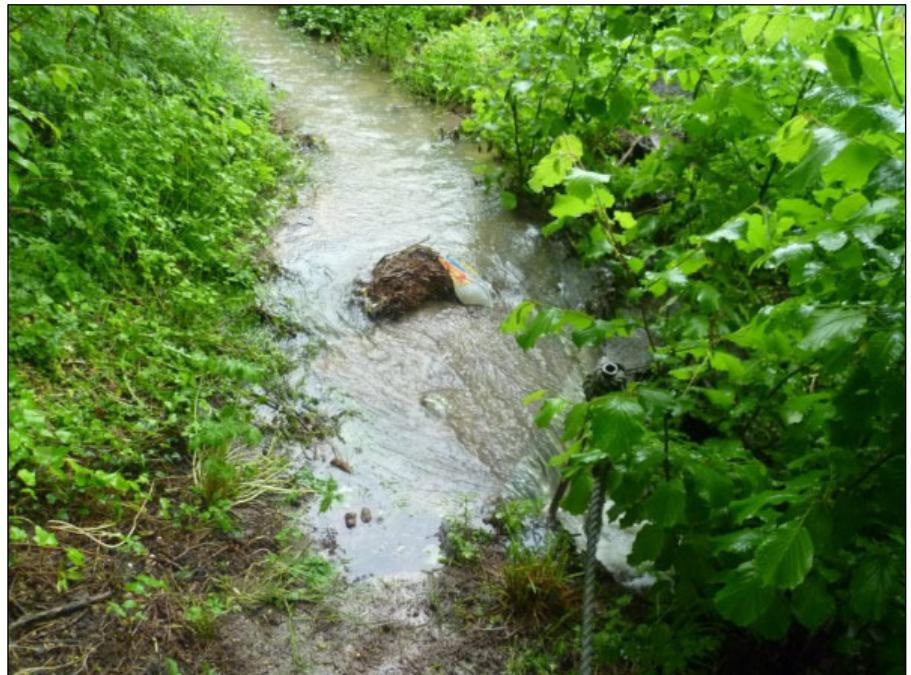
Wie in den meisten ansonsten trockenen Gewässer floss Wasser (Wasserstand ca. 10 bis 30 cm), ohne jedoch Probleme zu verursachen.

Abb. 22: Kirschwiesengraben, 3. Juni 2013

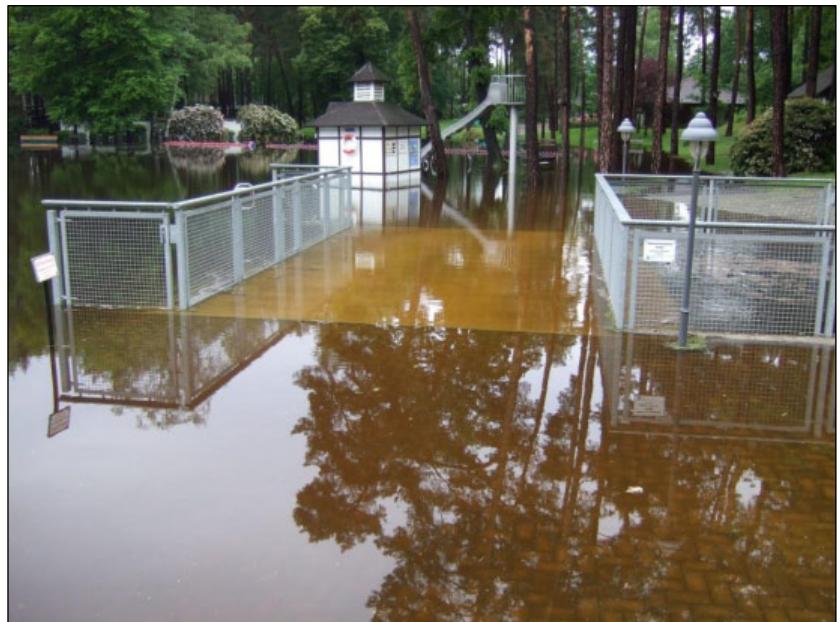
Das HWRB Waldbad Weixdorf war am 3. Juni so weit eingestaut, dass Teile der Badanlage überflutet waren. Der Abfluss aus dem HWRB Waldbad Weixdorf betrug zu diesem Zeitpunkt etwa $1,3 \text{ m}^3/\text{s}$. Dadurch wurden die Teichdämme unterstrom des HWRB Waldbad Weixdorf überströmt und ein schon häufig überflutetes Grundstück an der Königsbrücker Landstraße in Lausa teilweise überflutet.

Am 4. Juni war der Wasserstand im Waldbad Weixdorf schon deutlich gesunken, es flossen aber immer noch etwa $1,1 \text{ m}^3/\text{s}$ aus dem HWRB ab.

Abb. 23: HWRB Waldbad Weixdorf, 3. Juni 2013 abends

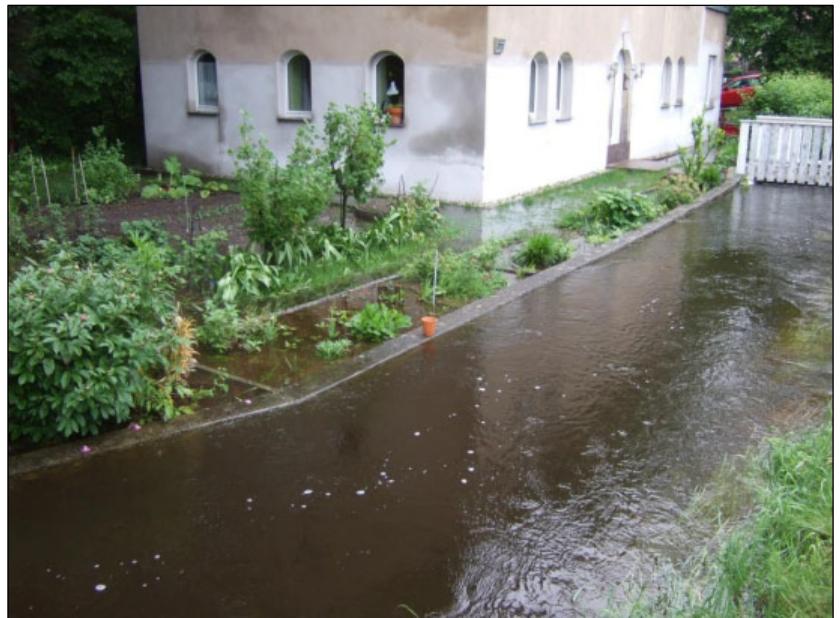
Abb. 24: Lausenbach in Lausa, teilweise überflutetes Grundstück an der Königsbrücker Landstraße, 3. Juni 2013 abends

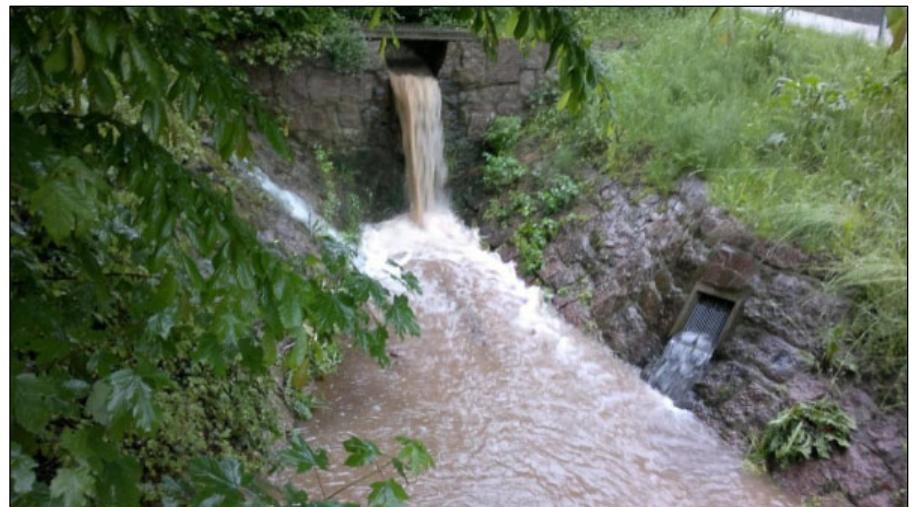
Bereits am 1. Juni war ein deutlich erhöhter Abfluss in den Gewässern zu beobachten. Auch Gewässer, die zeitweise trocken fallen, wie der Hässiger Bach, führten erhebliche Wassermengen ab. Dieser Hochwasserabfluss konnte im Wesentlichen durch die Gewässer problemlos bewältigt werden. Die Sedimentfänge am Hässiger Bach, Rauschebach und Lotzebach waren aber zeitweise zugesetzt.

Abb. 27: Hässiger Bach unterstrom
Geschiebefang, 2. Juni 2013

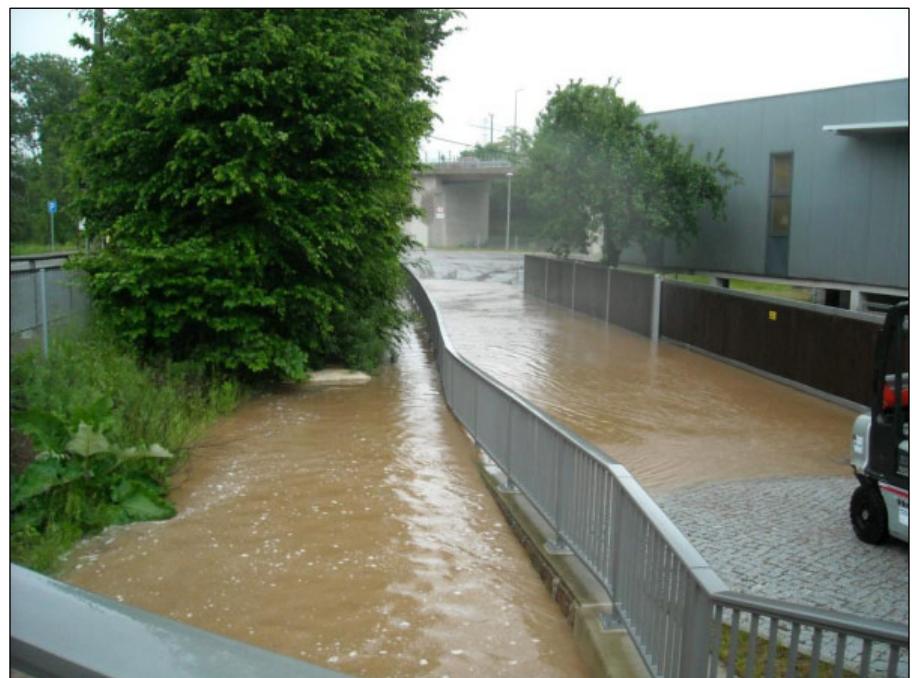
Schon am 2. Juni dominierte an den Unterläufen von Lotzebach und Tännichtgrundbach der Rückstau durch die Elbe.

Abb. 28: Unterlauf Tännichtgrundbach,
2. Juni 2013

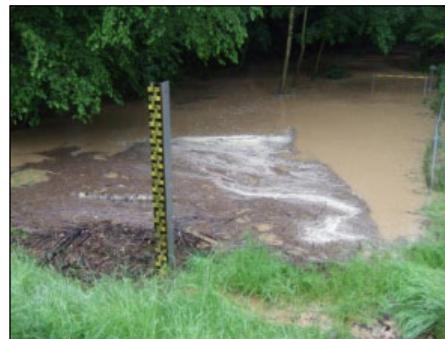
Abb. 30a (links): HWRB Maltengraben,

Das HWRB Maltengraben war etwa 1 m eingestaut, dort sammelten sich auch große Mengen von Schlamm und Treibgut an. Ein Foto von einer Begehung am 11. Juni (Abb. 30b) zeigt massive Sedimentablagerungen im HWRB. Es ist zu vermuten, dass das Gewitterereignis am 9. Juni noch zusätzlich einen starken Sedimenteintrag gebracht hat.

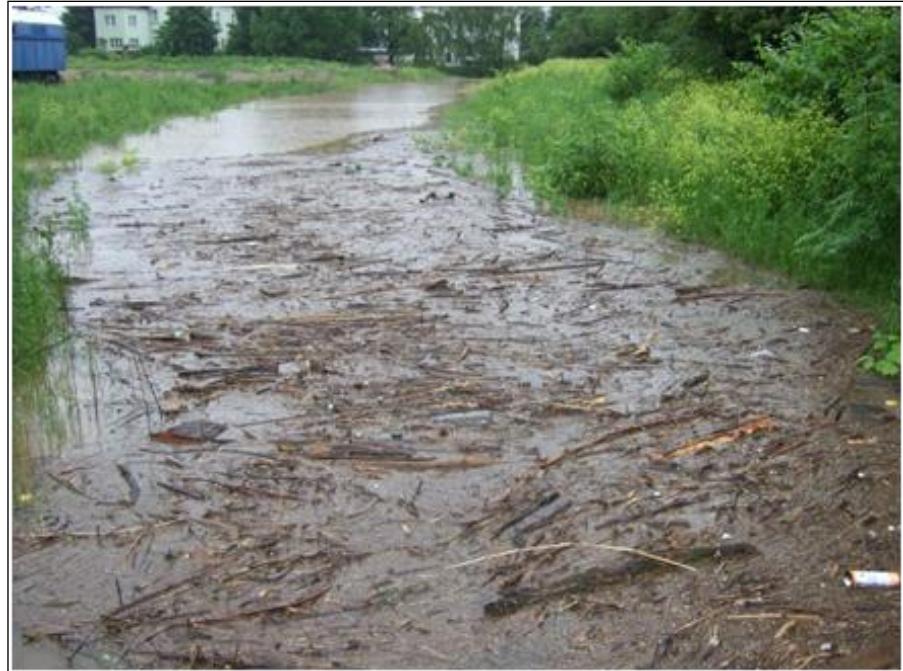
Das Abflussgeschehen am Unterlauf des Maltengrabens zwischen Bahnlinie und Einmündung in den Lockwitzbach war durch den Lockwitzbach dominiert. Das sehr große Gerinne des 2010 bis 2012 tiefergelegten und ausgebauten Maltengrabens war durch den Rückstau des hochwasserführenden Lockwitzbaches im gesamten Bereich bordvoll. Durch den Rückstau des Lockwitzbaches kam es zwar zu Totholz-, Müll- und sonstigen Ablagerungen, Schäden am Gewässer waren nicht zu verzeichnen.

Abb. 34: Rückstau des Lockwitzbaches in den Unterlauf des Maltengrabens, 3. Juni 2013

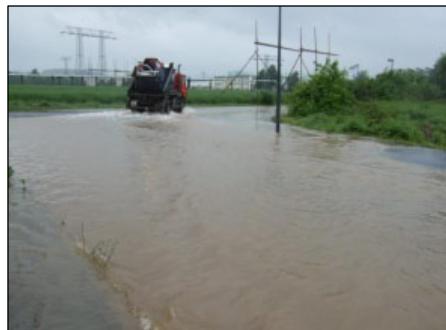
Zwischen dem Durchlass an den Kleingärten und dem Durchlass „Am Lugaer Graben“ kam es zu Überflutungen. Dadurch wurden zwei Wohnhäuser, die Straße „Am Lugaer Graben“ und Kleingärten überschwemmt.

Abb. 35a (links): überflutete Straße „Am Lugaer Graben“, 3. Juni 2013

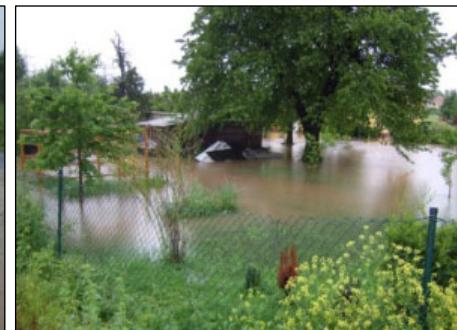
Abb. 35b (rechts): überflutete Kleingartenanlage am Unterlauf des Maltengrabens, 3. Juni 2013

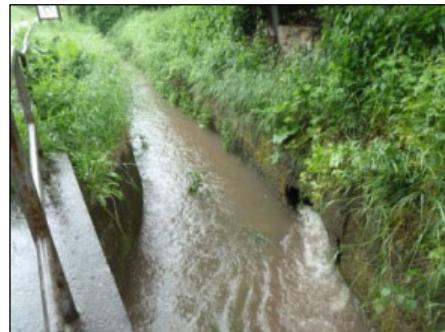
Am Omsewitzer Graben wurde Hochwasserabfluss beobachtet. Wie die Fotos vom 3. Juni zeigen, kam es aber auch an den Straßendurchlässen, die wesentliche Engstellen sind, nicht zu Überflutungen. Lediglich im Omsewitzer Grund wurde der Weg schadlos überströmt.

Abb. 37a (links): Omsewitzer Graben am Straßendurchlass Altomsewitz, 3. Juni 2013
Abb. 37b (rechts): Omsewitzer Graben im Omsewitzer Grund, 3. Juni 2013

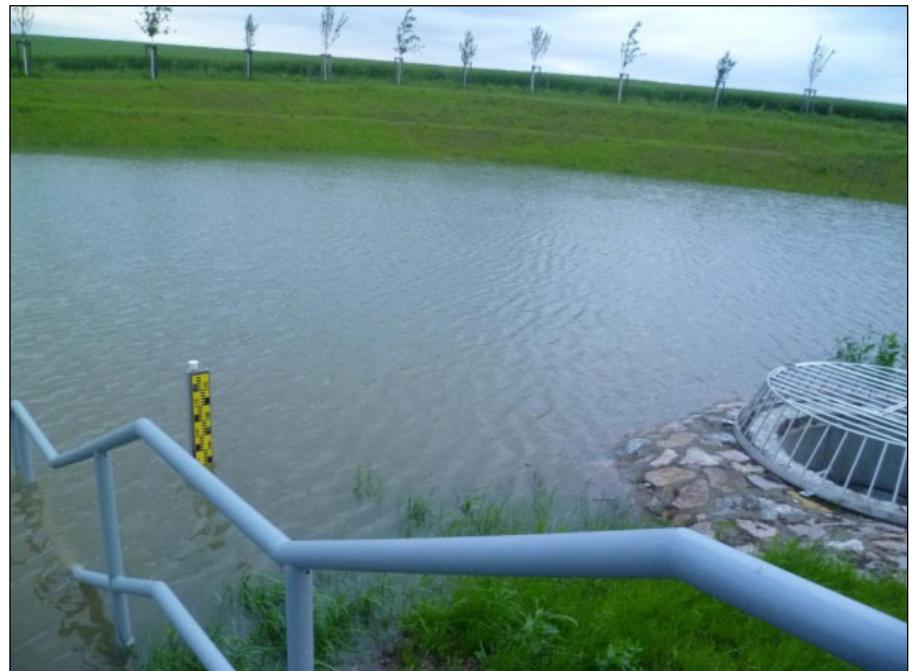
Am Gompitzer Graben wurde das erst in 2012 errichtete HWRB Gompitzer Graben 1 (oberhalb Ockerwitzer Allee) im Laufe des Niederschlagsereignisses durch den erheblichen Zufluss von den Feldflächen fast vollständig eingestaut, der Wasserspiegel im Becken betrug am 2. Juni um 8:25 Uhr 0,10 m, am 2. Juni um 20:45 Uhr 0,45 m und am 3. Juni um 12:45 Uhr 0,70 m.

Abb. 38: Eingestautes HWRB Gompitzer Graben, 3. Juni 2013,
am rechten Bildrand ist die Hochwasserentlastungsanlage

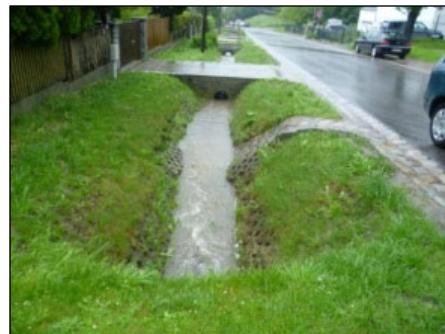
Abb. 39a (links): Gompitzer Graben entlang
Gompitzer Straße unterstrom der HWRB,
3. Juni 2013

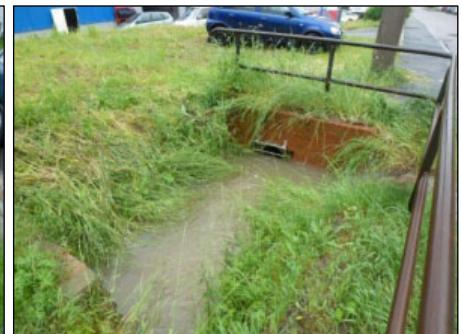
Der Drosselabfluss des HWRB Gompitzer Graben 1 konnte zusammen mit dem Abfluss aus den anderen Gräben des Grabensystems problemlos im Gompitzer Graben abgeführt werden. Das HWRB Gompitzer Graben 2 war nicht eingestaut. Zu einem leichten Rückstau kam es am Einlauf in die Verrohrung Gompitzer Straße.

Abb. 39b (rechts): Gompitzer Graben, Einlauf in
Verrohrung Gompitzer Straße mit leichtem
Rückstau, 3. Juni 2013

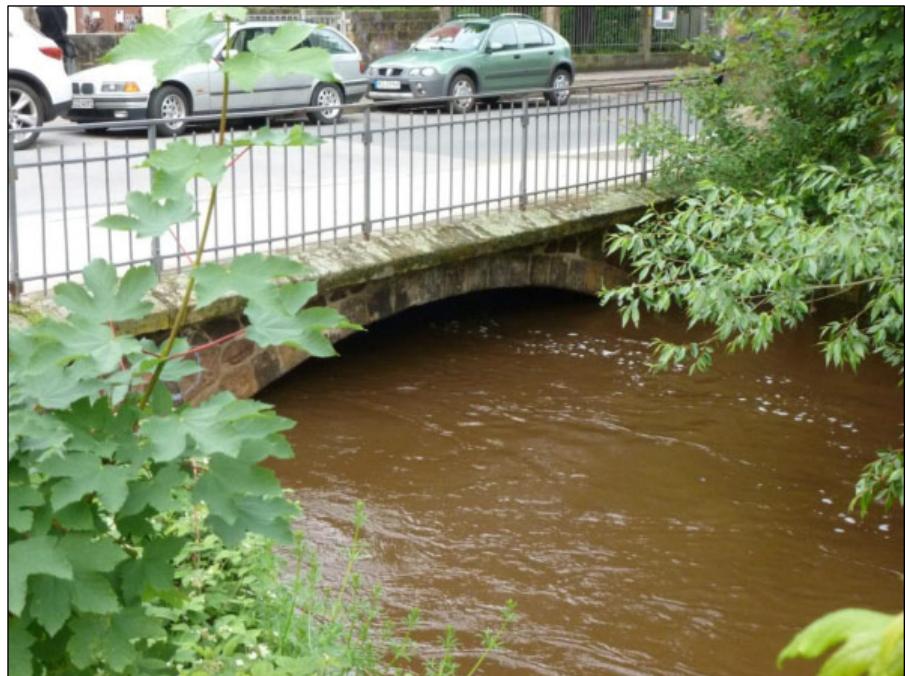
An der Brücke Nordstraße, einer wesentlichen Engstelle in der Dresdner Neustadt, war am 3. Juni nur noch 20 cm Freibord vorhanden, zu Überflutungen kam es aber nicht.

Abb. 42: Prießnitz, Brücke Nordstraße, 4. Juni 2013

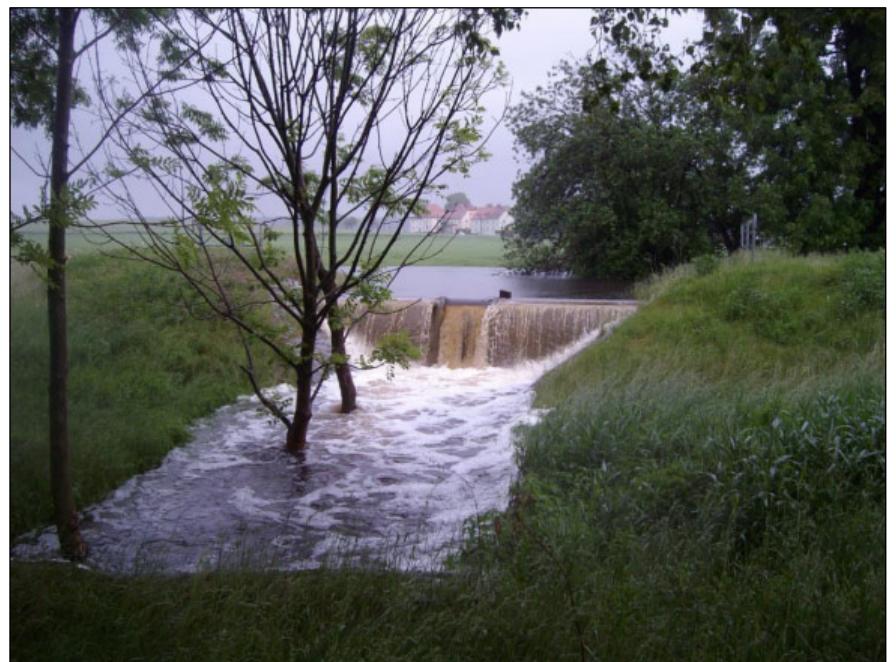
Die Flutmulden des HWRB Forellenbach waren voll eingestaut, ab 2. Juni lief die Beckenkaskade über. Sowohl am Forellenbach als auch am Roten Graben kam es zu Ausuferungen, von denen Grünflächen privater Grundstücke und Straßen betroffen waren.

Abb. 46: HWRB Forellenbach, mittleres Becken, 3. Juni 2013

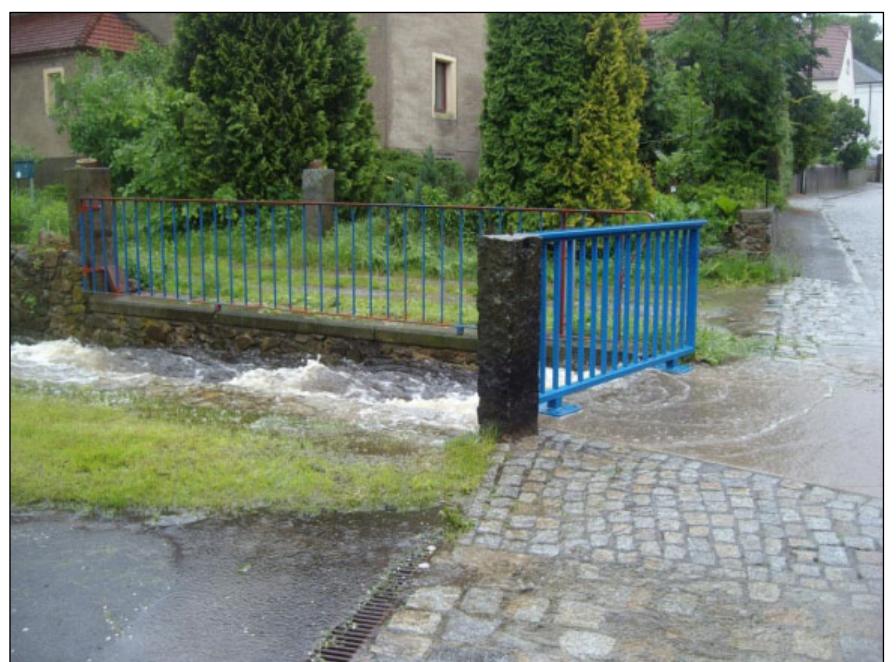
Abb. 47: Forellenbach kurz oberhalb Einmündung in den Roter Graben, Straßendurchlass Kirchstraße, 3. Juni 2013

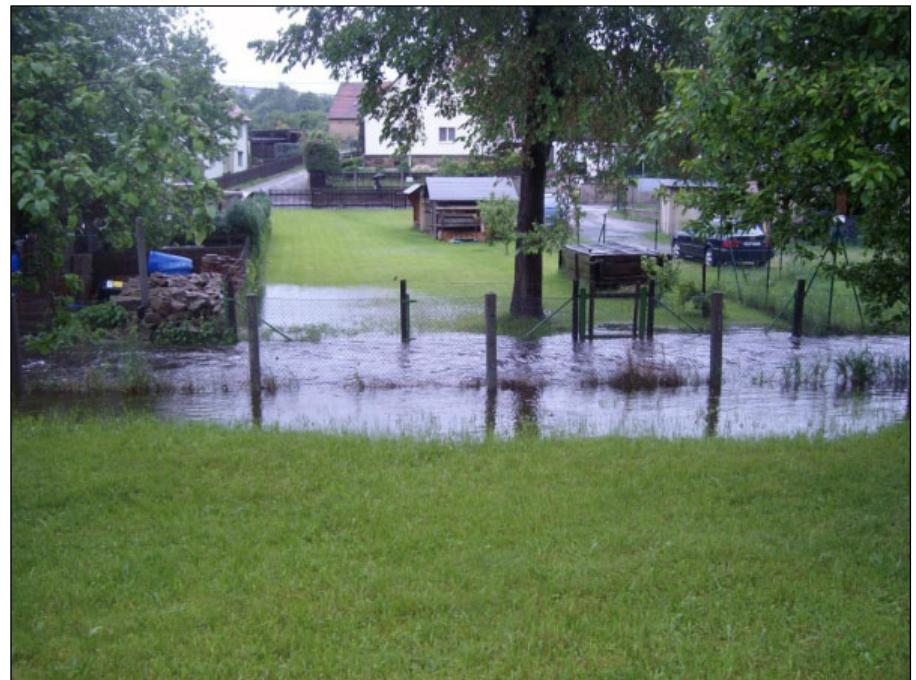
Abb. 48: Roter Graben im Bereich Kirchstraße
9a, 3. Juni 2013

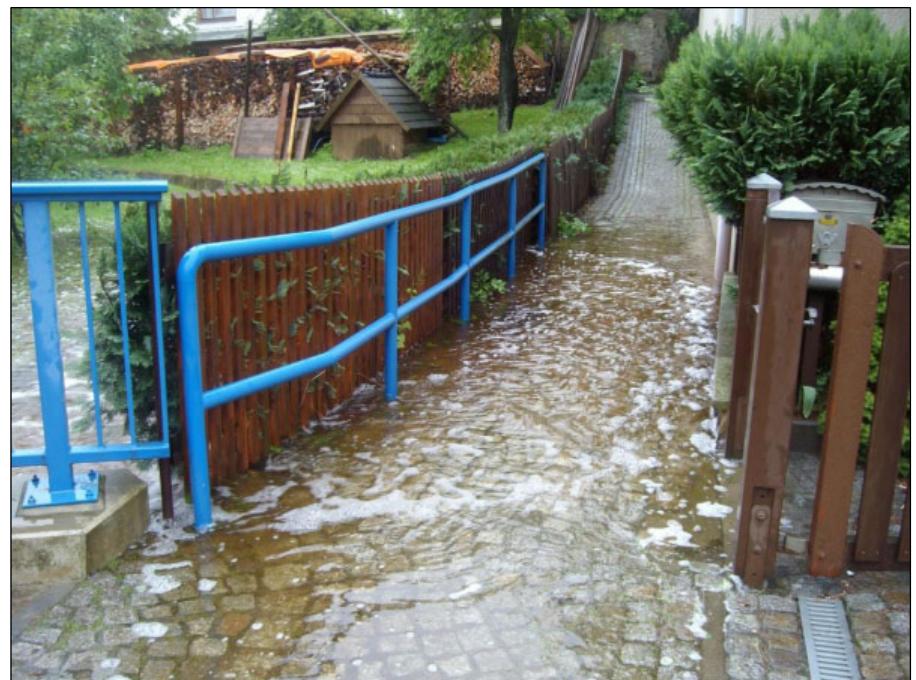
Abb. 49: Roter Graben, Durchlass Kirchstraße
oberstrom Mühlteich Langebrück, 3. Juni 2013

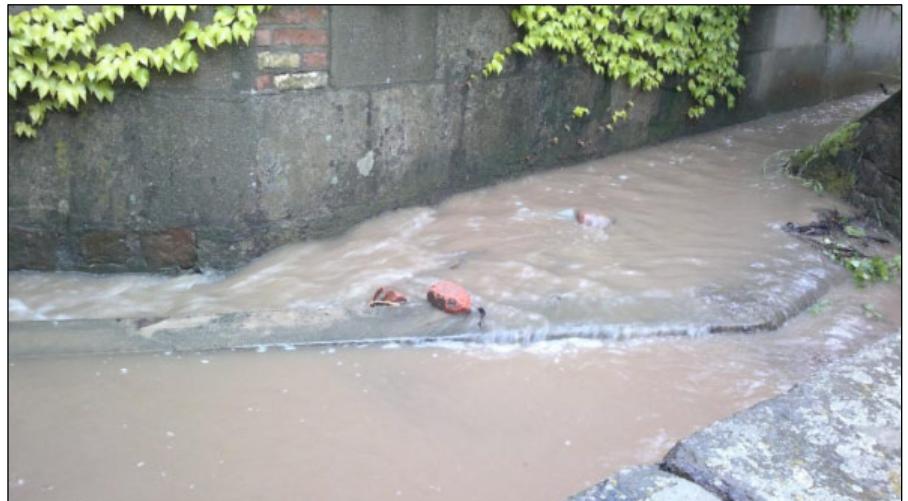
Im Tummelsbach floss schon am 1. Juni abends viel Wasser, der Abschlagsgraben Tummelsbach war jedoch nicht angesprungen. Am 2. Juni früh war der Abfluss zurückgegangen. Am Nachmittag des 2. Junis nahm der Abfluss so stark zu, dass Wasser über den Abschlagsgraben Tummelsbach abgeführt wurde. Am Abschlag sammelte sich Teibugt an.

Abb. 52: Abschlag
Tummelsbach/Abschlagsgraben Tummelsbach,
2. Juni 2013, 16 Uhr

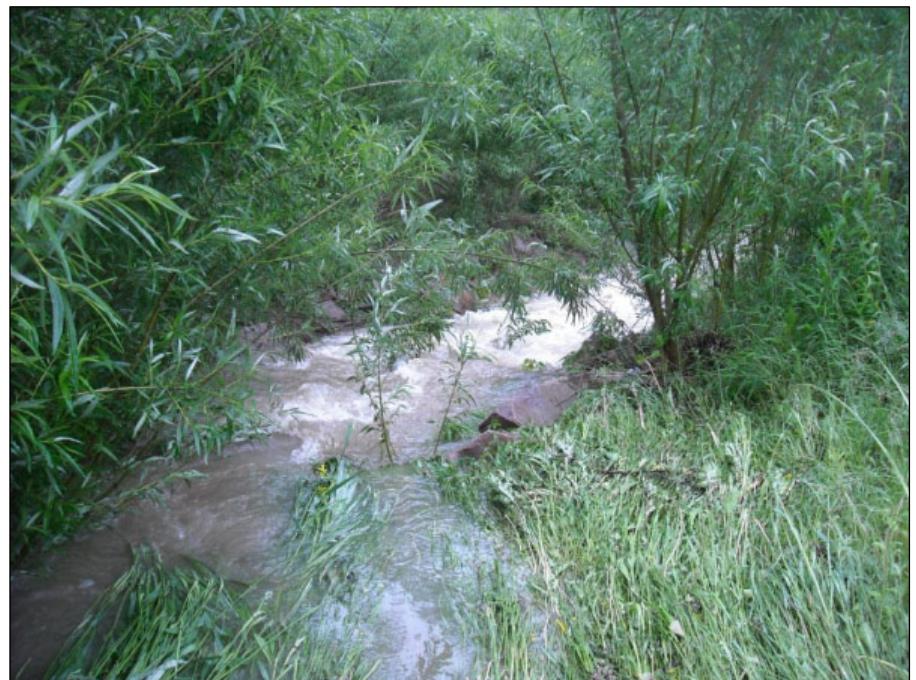
Abb. 53: Weidigtbach an der Gottfried-Keller-Straße, 2. Juni 2013, gegen 19 Uhr, am umgelegten Gras ist zu erkennen, dass der Hochwasserabfluss bereits zurückgegangen ist

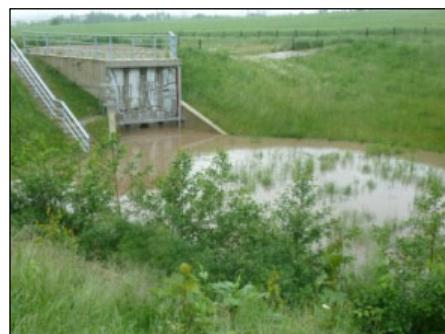
Das HWRB Weidigtbach am Oberlauf des Weidigtbaches unterstrom Ockerwitzer Allee wurde im Laufe des Niederschlagsereignisses teilweise eingestaut, der Wasserstand im Becken betrug am 1. Juni um 14:20 Uhr $< 0,20$ m, am 2. Juni um 8:20 Uhr 0,35 m und am 2. Juni um 20:35 Uhr 0,45 m. Die Flutmulden unterhalb des Rückhaltebeckens sind jedoch nicht angesprungen.

Abb. 54a (links): teilweise eingestautes HWRB Weidigtbach, 2. Juni 2013

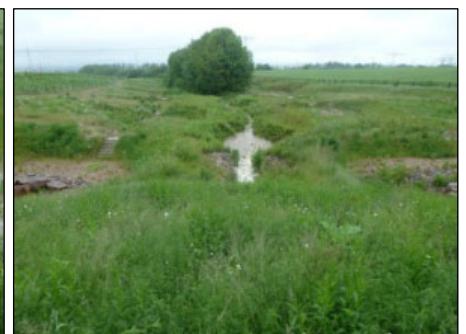
Abb. 54b (rechts): Auslaufbereich des HWRB Weidigtbach mit nicht gefüllten Flutmulden, 2. Juni 2013

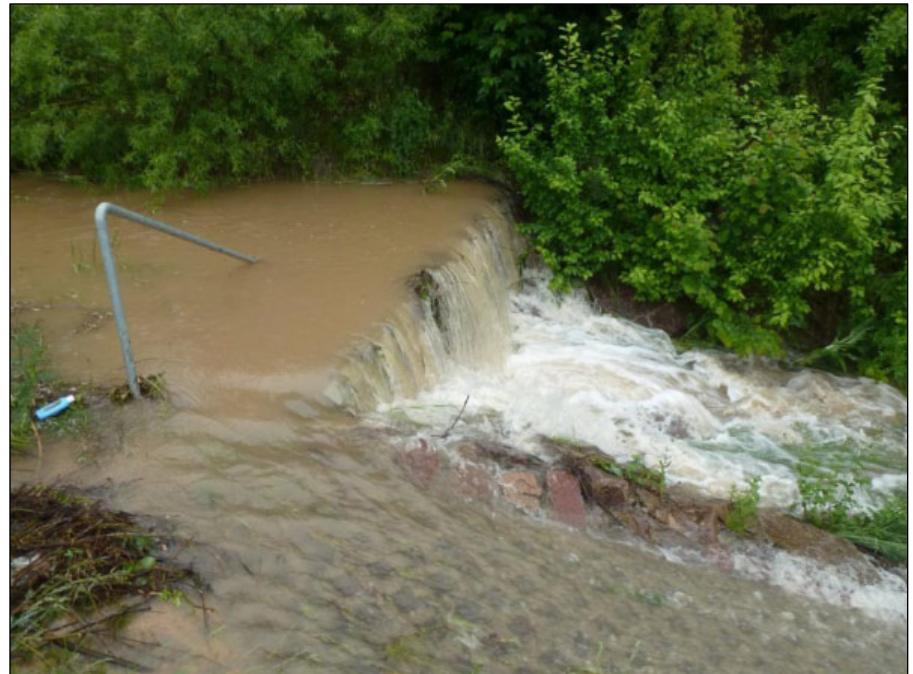
Der Rechen am Durchlass Coventrystraße setzte sich zwar im Laufe des Hochwassereignisses komplett zu, konnte aber schadlos überströmt werden. Auch an

Abb. 55: zugesetzter Rechen Coventrystraße, 3. Juni 2013

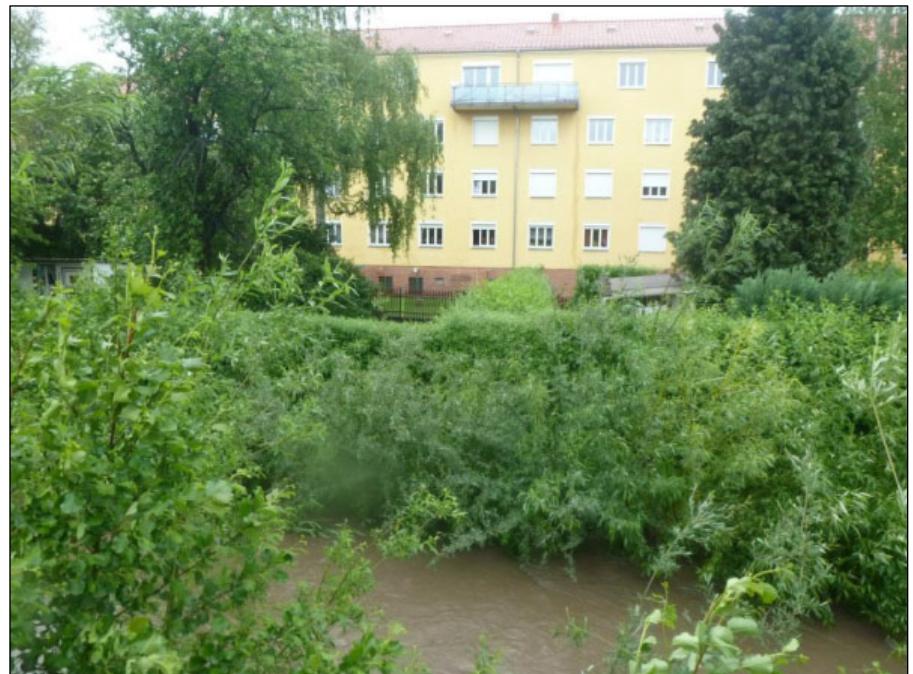
An der früheren Engstelle Weidentalstraße, wo der Weidigtbach inzwischen aufgeweitet und renaturiert wurde, gab es diesmal keine Probleme.

Abb. 56: Weidigtbach an der Weidentalstraße, 2. Juni 2013

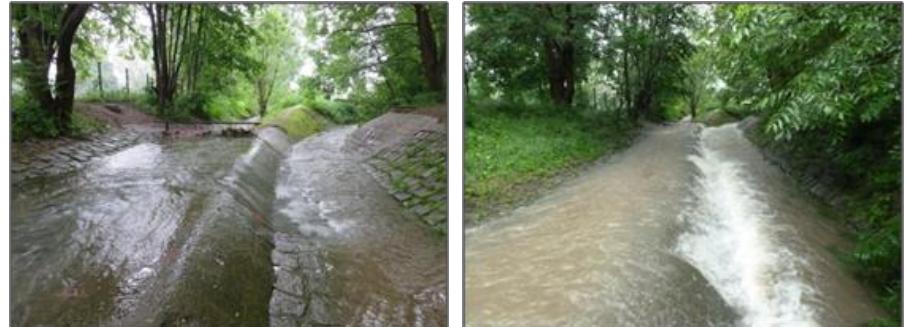
Der Weidigtbach-Überlauf, der nur bei Hochwasser Wasser führt, sprang schon am 1. Juni an und führte am 3. Juni erhebliche Wassermengen ab. Dabei kam es aber weder am Unterlauf des Weidigtbaches noch am Weidigtbach-Überlauf zu Überflutungen.

Abb. 57a (links): Abschlag
Weidigtbach/Weidigtbach Überlauf,
1. Juni 2013

Abb. 57b (rechts): Abschlag
Weidigtbach/Weidigtbach Überlauf,
3. Juni 2013

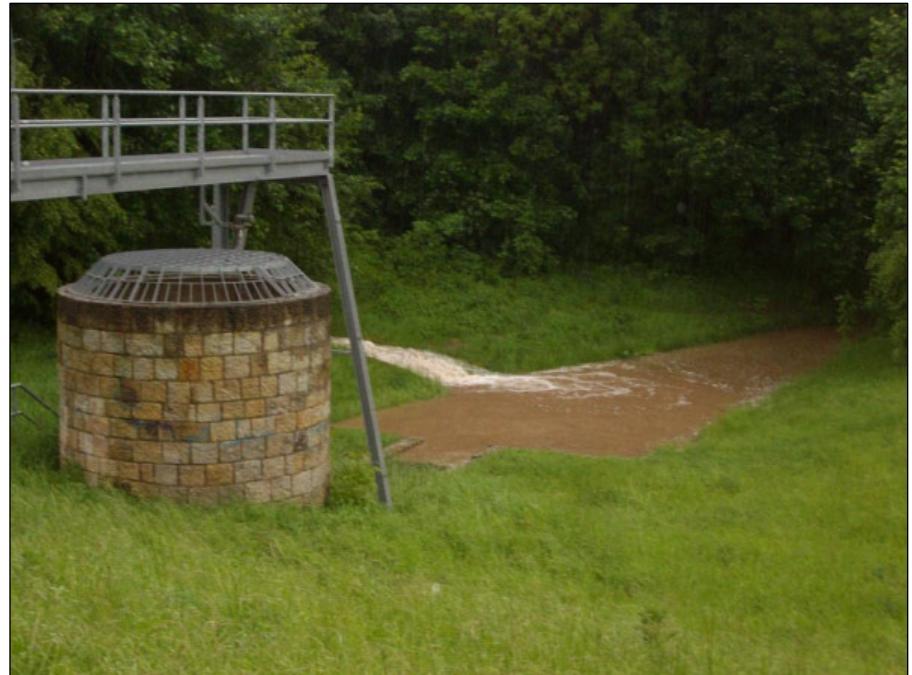
Am Gorbitzbach begann das HWRB Gorbitzbach 2 am 2. Juni einzustauen, es blieb aber über das gesamte Ereignis nur geringfügig (bis zur Rechenoberkante) eingestaut. Der Wasserstand im Becken betrug am 1. Juni um 16:30 Uhr etwa 0,22 m (bedingt durch zugesetzten Rechen), am 2. Juni um 11 Uhr 1,34 m und am 3. Juni um 7:45 1,35 m. Bemerkenswert war der erhebliche Seitenzufluss von Freital.

Abb. 59: HWRB Gorbitzbach 2, 2. Juni 2013

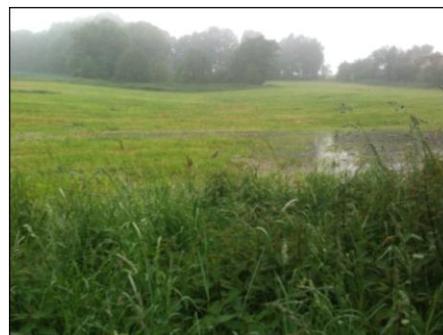
Abb. 60a (links): Wasser auf dem Feld im Bereich Dammbach, 1. Juni 2013

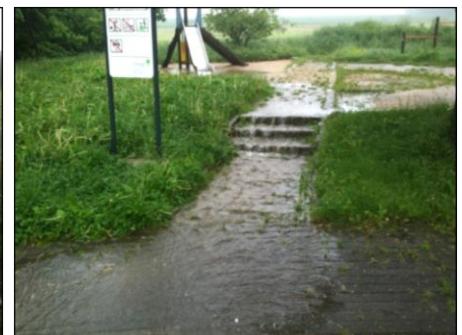
Am Dammbach floss Wasser oberflächlich vom Feld über einen Spielplatz, konnte aber vom Gulli aufgenommen werden.

Abb. 60b (rechts): Oberflächenabfluss über Spielplatz im Bereich Dammbach, 1. Juni 2013

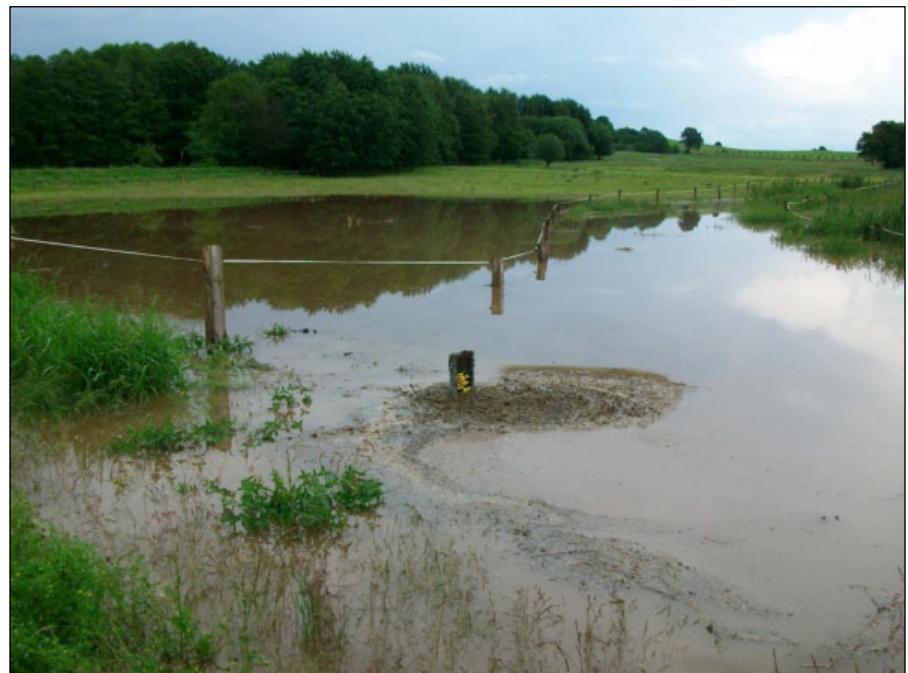
Am 9. Juni kam es bei einem heftigen Gewitterregen um die Mittagszeit zu großflächigen Überflutungen am Weißiger Dorfbach zwischen Eduard-Stübler Straße und HWRB Weißiger Dorfbach, die aber nur Grünflächen und Gärten betrafen und bereits gegen 18 Uhr vollständig zurückgegangen waren. Das HWRB Weißiger Dorfbach war erstmals nach der Baufertigstellung 2009 teilweise eingestaut (Pegelstand 2 m).

Abb. 61: eingestaute HWRB Weißiger Dorfbach, 9. Juni 2013 (Foto: Hr. Lange, Hauptstraße 47)

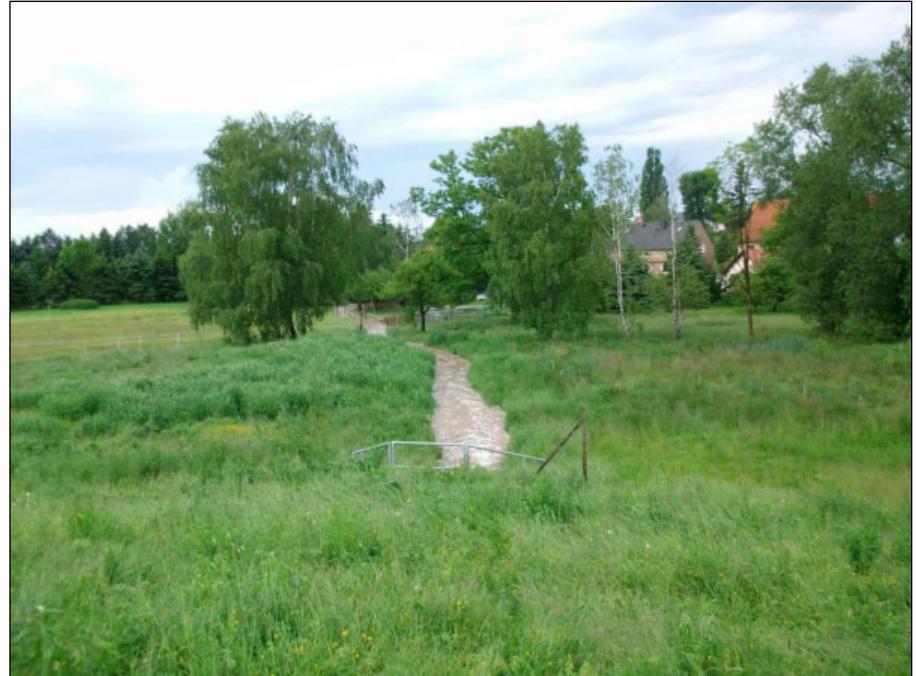
Abb. 62: Abfluss HWRB Weißiger Dorfbach,
9. Juni 2013 (Foto: Hr. Lange, Hauptstraße 47);
schon an der ersten Brücke kommt es zu
Überflutungen

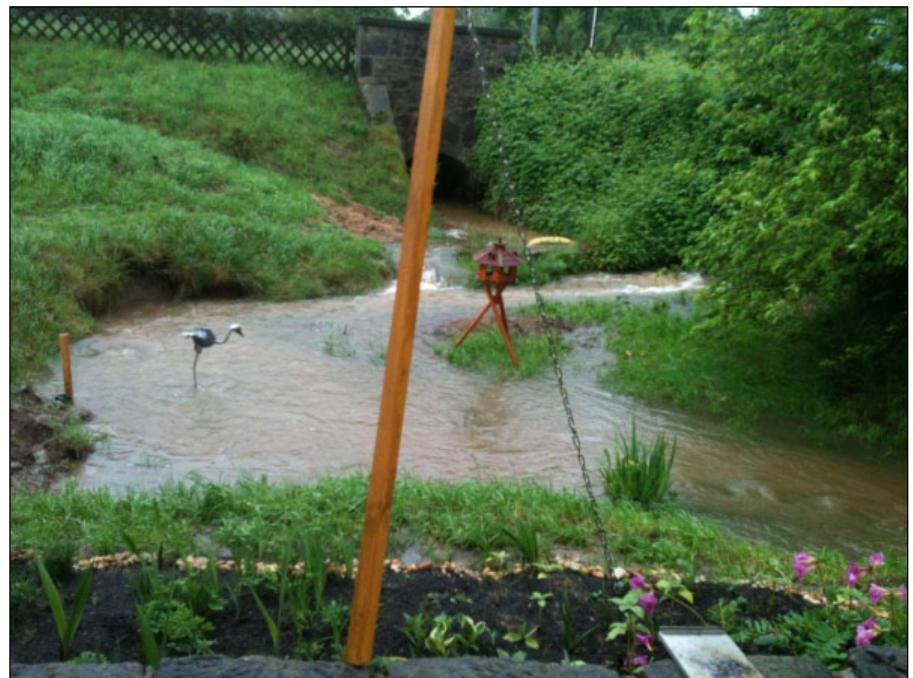
Am Wiesengraben-Ost kam es am 1. bis. 3. Juni unterstrom der Bautzener Landstraße zu einer kleinräumigen Ausuferung, die sich aber auf einen Garten beschränkte; Häuser und Straßen waren nicht betroffen.

Abb. 64: Ausuferung am Wiesengraben-Ost unterstrom Bautzner Landstraße, 1. Juni 2013

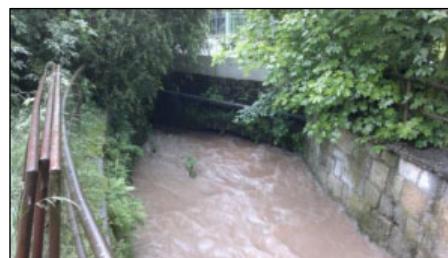
Am Zschonerbach wurde während des Hochwasserereignisses nur die Engstelle Am Kirchberg 23 am Unterlauf begangen. Hier war am 2. Juni stark erhöhter Abfluss zu verzeichnen, der jedoch problemlos abgeführt werden konnte. Am 3. Juni war, möglicherweise auch schon bedingt durch das Hochwasser der Elbe, der Freibord der Bogenbrücke Am Kirchberg 23 fast vollständig aufgebraucht. In den folgenden Tagen wurde die Brücke durch Rückstau von der Elbe überströmt.

Abb. 65a (links): Zschonerbach, Brücke Am Kirchberg 23, 3. Juni 2013

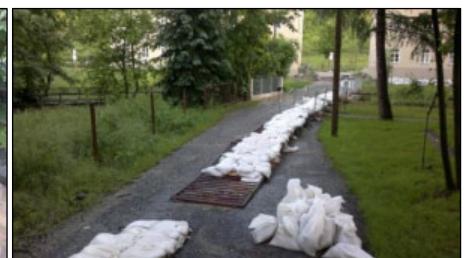
Abb. 65b (rechts): Zschonerbach, Behelfsweg über die Brücke Am Kirchberg 23 wegen Überströmung, 9. Juni 2013
