LANDESHAUPTSTADT DRESDEN
Umweltamt

Lärminderungsplan Striesen-Ost und angrenzende Gebiete von Blasewitz

Beschluss-Nr. V 0485-SR14-05
Stadtrat, 09.06.2005

Monitoring 11/2009

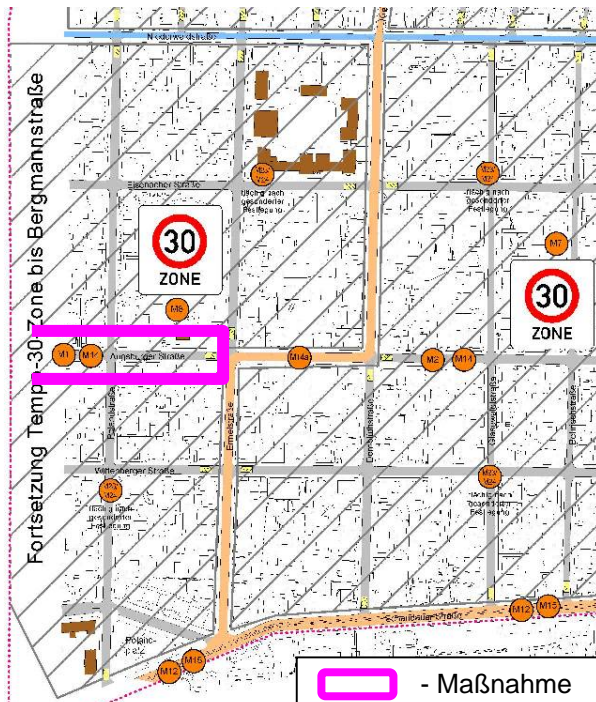
- Hauptstraßenausschilderung zwischen Ermelstraße und Bergmannstraße
- zulässige Geschwindigkeit: 50 km/h, in Teilabschnitten 30 km/h
- schlechter Straßenzustand (stark verschlissene Fahrbahn, Pflaster mit Asphalt)

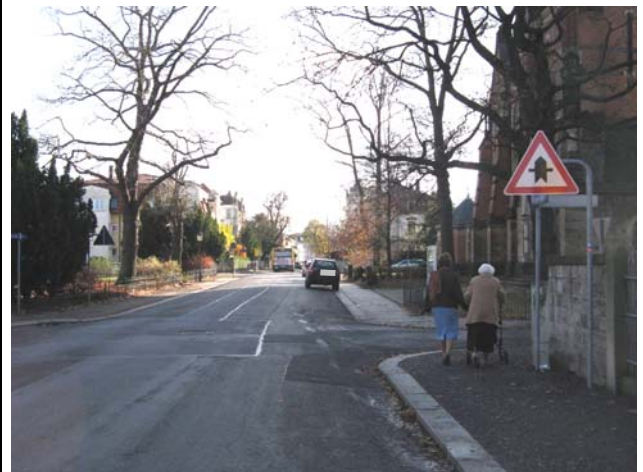
- Hauptstraßenbeschilderung mit Z301 der Berggartenstraße
- Einbeziehung in Tempo-30-Zone
- Bestandteil des Streckennetz der DVB AG (Bus)

- Eingangsbereich in die Tempo-30-Zonen baulich abheben, da überbreite Straßen problematisch

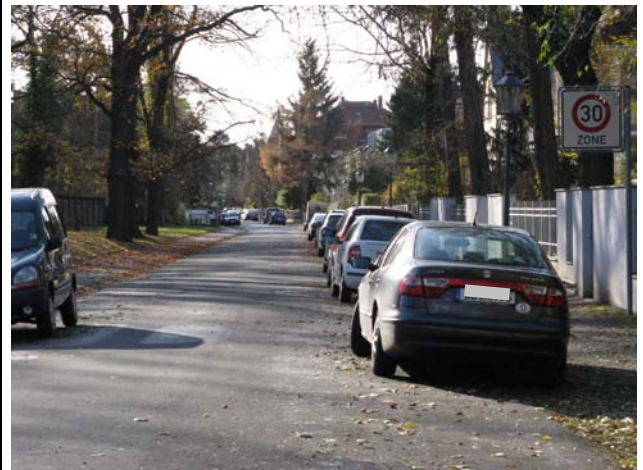
- durch Tempo-30-Zone Rechts-vor-links-Regelung außer Ludwig-Hartmann-Straße

- Eingangsbereiche in die Tempo-30-Zonen baulich abheben

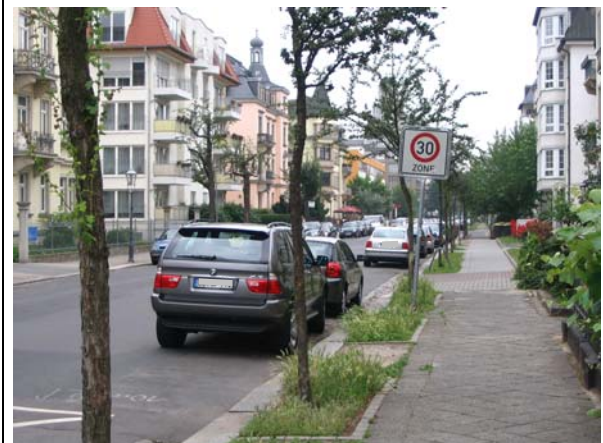
- durch Tempo-30-Zone Rechts-vor-links-Regelung
- Einbeziehung der Augsburger Straße in Tempo-30-Zone
- zulässige Geschwindigkeit 30 km/h

- Eingangsbereiche in die Tempo-30-Zonen baulich abheben, da überbreite Straßen problematisch

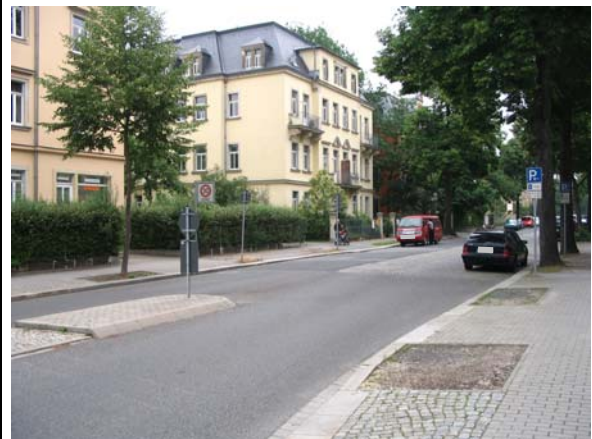
- durch Tempo-30-Zone Rechts-vor-links-Regelung
- Einbeziehung der Augsburger Straße in Tempo-30-Zone
- zulässige Geschwindigkeit 30 km/h

- Eingangsbereiche in die Tempo-30-Zonen baulich abheben

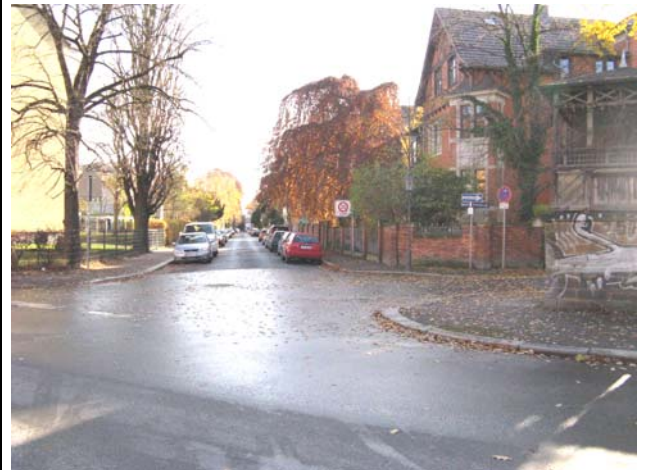
- durch Tempo-30-Zone Rechts-vor-links-Regelung
- zulässige Geschwindigkeit 30 km/h

- Eingangsbereiche in die Tempo-30-Zonen baulich abheben

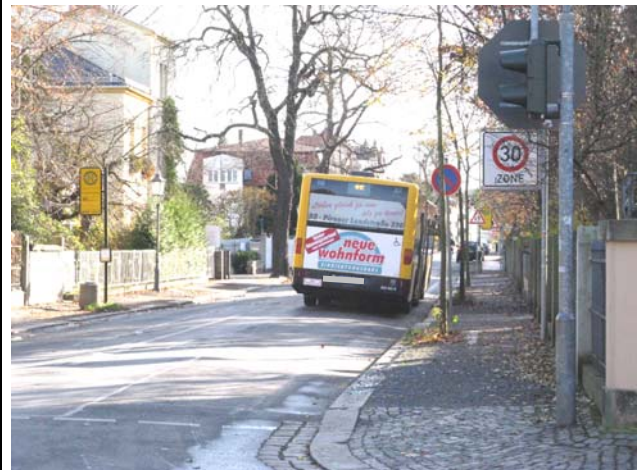
- durch Tempo-30-Zone Rechts-vor-links-Regelung
- Einbeziehung der Berggartenstraße in Tempo-30-Zone
- zulässige Geschwindigkeit 30 km/h

- Eingangsbereiche in die Tempo-30-Zonen baulich abheben, da überbreite Straßen problematisch

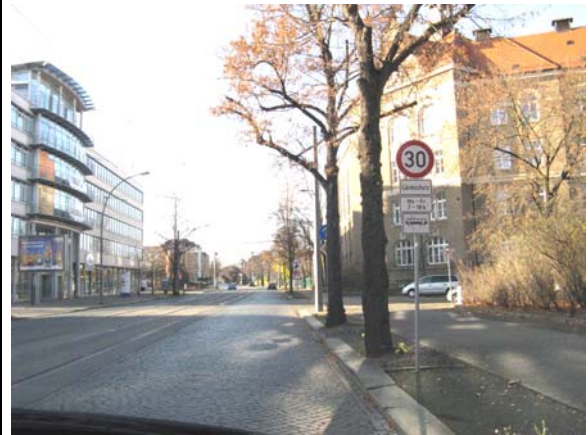
- grundhafter Ausbau in Planung (Stadtratsbeschluss über Vorplanung zum Abschnitt westlich der Lauensteiner Straße)
- teilweise Geschwindigkeitsbeschränkung auf 30km/h (Lärmschutz)

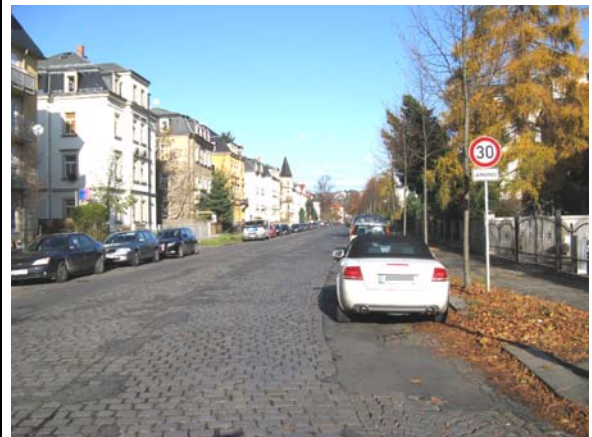
- grundhafter Ausbau in Planung (Vorplanung, Stadtratsbeschluss liegt vor)
- teilweise Geschwindigkeitsbeschränkung auf 30 km/h (Lärmschutz)

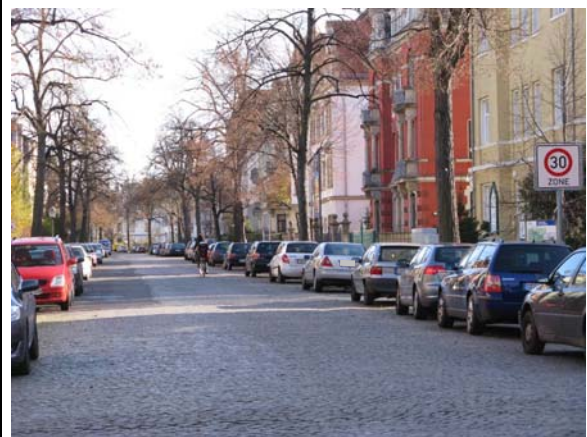
- grundhafter Ausbau in Planung (Vorentwurf, Verlegung 110 kV-Leitung erforderlich)
- gleichrangige Verkehrsführung im Zuge der Tempo-30-Zone
- Tempo-30-Zonen zwischen Ermelstraße und Bergmannstraße und Altenberger Straße und Dornblühstraße umgesetzt

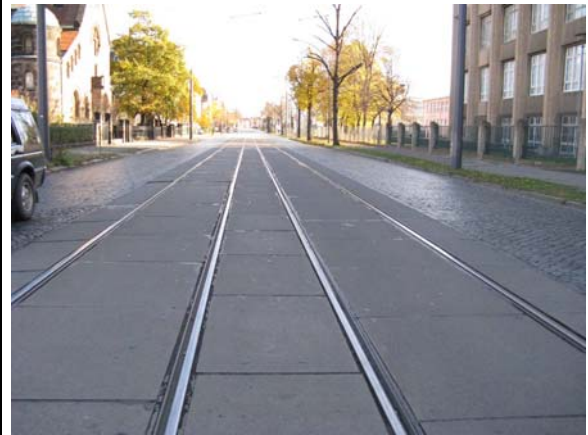
- grundhafter Ausbau der Schandauer Straße (Straße und Gleisanlagen) in Planung (Stadtratsbeschluss über Vorplanung für Abschnitt westlich der Lauensteiner Straße liegt vor)

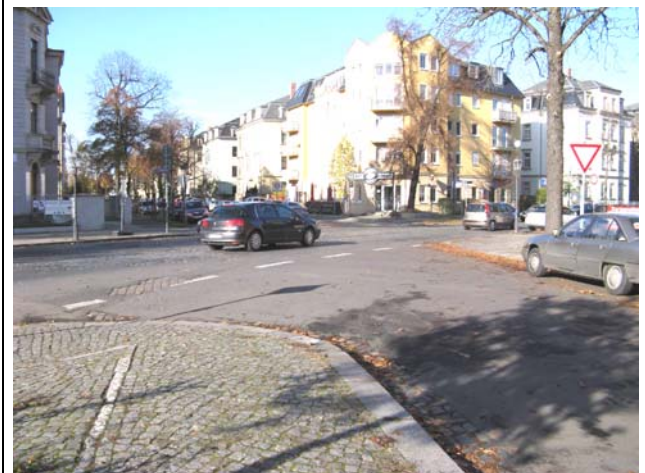
- Umgestaltung im Zuge des grundhaften Ausbaus
der Altenberger Straße (Vorplanung, Stadtratsbe-
schluss liegt vor)

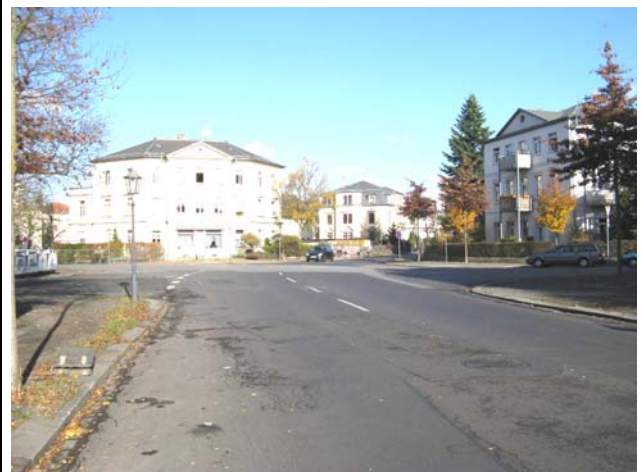
- Umgestaltung im Zuge des grundhaften Ausbaus der Altenberger Straße (Vorplanung, Stadtratsbeschluss liegt vor)

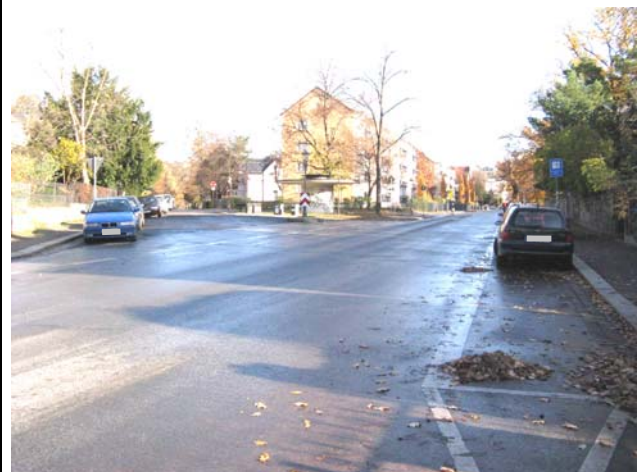
- keine weiteren grundhaften baulichen Änderungen

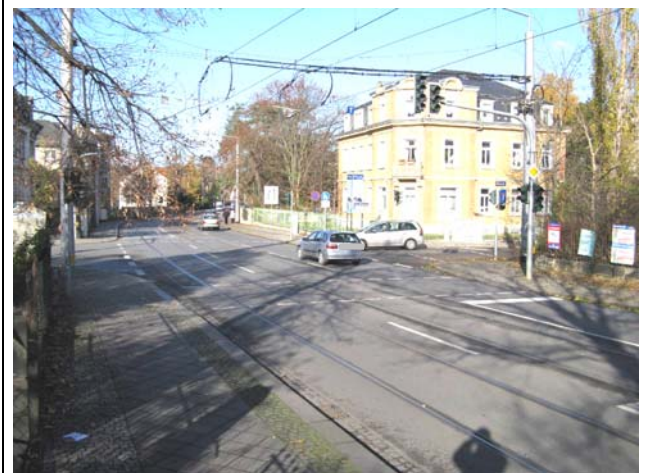
- gute Leistungsfähigkeit des Knotenpunktes, allerdings Bündelung des Verkehrs auf der Oehmestraße
- behinderungsfreie Durchfahrt des Straßenbahnverkehrs am Knotenpunkt möglich
- grundhafter Ausbau der Tolkewitzer Straße und Erneuerung des Gleisbereiches erfolgt

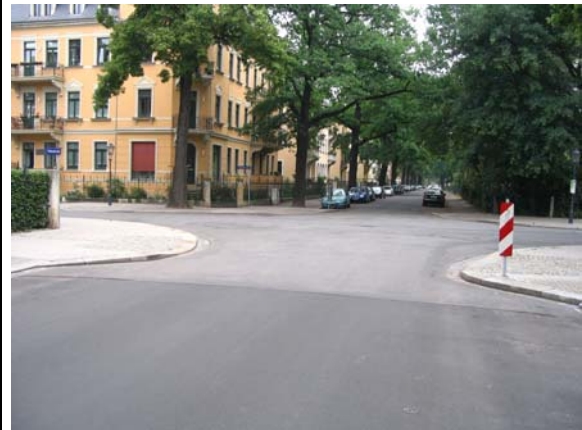
- Umbau des Knotenpunktes Augsburger Straße/ Pohlandstraße (Schulwegsicherung)

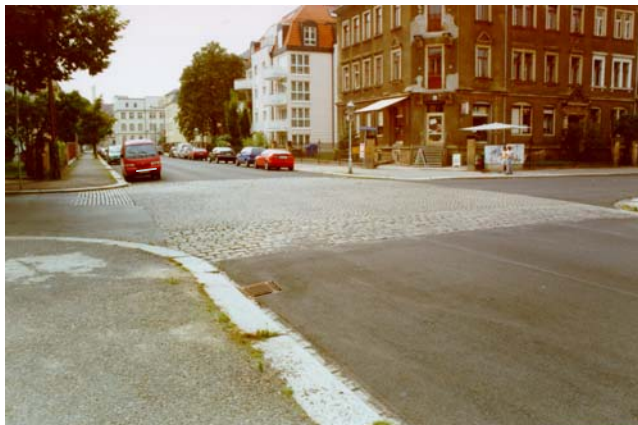
- teilweise Knotenpunktaufpflasterungen im Zuge von Vorfahrtsstraßen, erhöhte Lärmemission

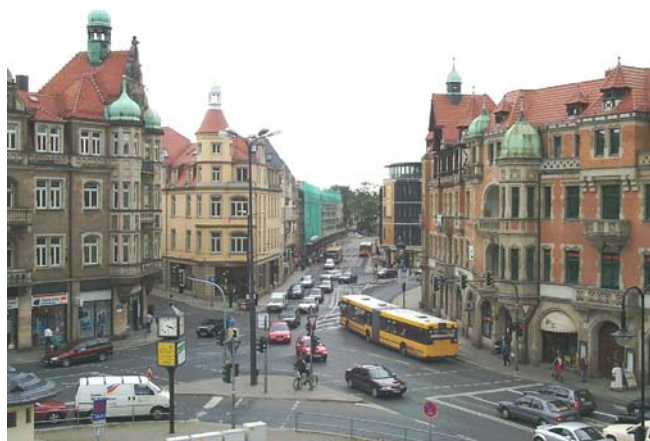
- hohe Verkehrsbelastungen und verkehrliche Überlastung durch Elbquerung Blaues Wunder, auch im umliegenden Straßennetz
- zur Bewältigung der Verkehrsmengen sehr großzügiger Verkehrsraum für fließenden Kfz-Verkehr
- hohe Lärmbelastungen
- geringe Nutzung, schlechter Bauzustand und teilw. schlechte Erschließung von Gebäuden vor allem im Nordbereich des Schillerplatzes
