Umweltbericht 2005/2006 Fakten zur Umwelt

Anlage 7: Hochwasserereignisse 2006 an Gewässern II. Ordnung

Frühjahrshochwasser 2006

Gewässer 2. Ordnung

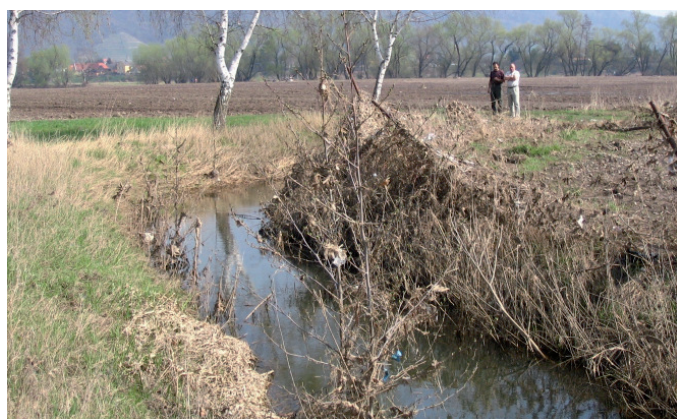
Sedimentationen im Flussbett des Brüchigtgrabens im April 2006

- Der Brüchigtgraben konnte im März 2006, aufgrund des nicht durchgehenden Gefälles, die Schmelz- und Regenwässer nur mäßig abführen. Der nach dem Elbehochwasser mit Sedimenten zugeetzte Elbauslass führte auch im April zu anhaltenden Flutungen der Ackerflächen trotz wieder sinkenden Elbpegels.

- Der rekonstruierte Elbauslass des Brüchigtgrabens konnte aufgrund des nicht durchgehenden Gefälles die Abflüsse nur mäßig abführen. Zudem störten die umfangreichen Sedimenteinträge des Elbehochwassers die Funktion des Auslasses.

- PHD I-039: Renaturierung Brüchigtgraben
Begründung: Sicherstellung des Abflusses nach Hochwasserereignissen im Bereich des Altelbarmes Zschieren
Status: Planungsfindung
- PHD I-046: Wiederherstellung Vorflutfunktion Brüchigtgraben zur Hochwassernachsorge Altelbarm und Erschließung GG Sporbitz
Begründung: Schutz des Gewerbegebiet Sporbitz (Gewährleistung der Entwässerung) sowie der Kiesgruben und des Altelbarmes
Status: Planung

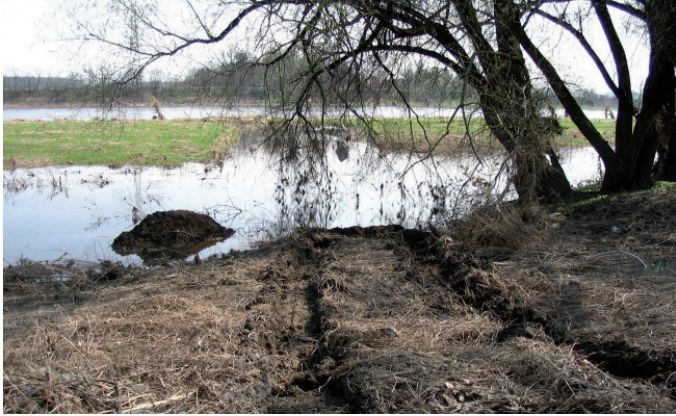
April 2006- noch immer eingestauter Bereich trotz gesunkenem Elbpegel

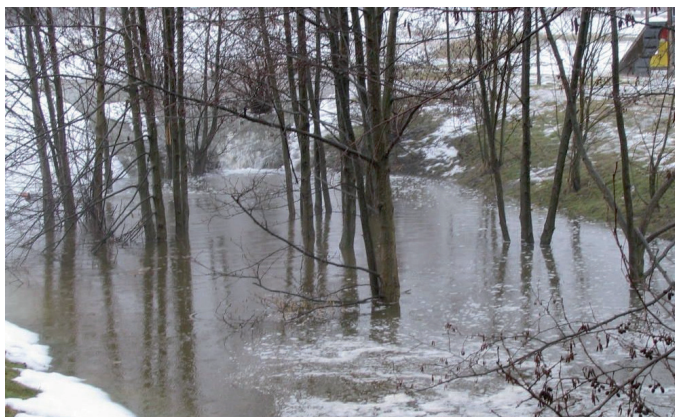
Das ausgelastete Regenrückhaltebecken Eduard-Stübler-Straße am 26.03.06

Der Dammbach wies am 26.3.06 hohe Abflussmengen aus seinem Einzugsgebiet auf. Diese stammten zum einen von der vorausgegangenen Schneeschmelze durch plötzlichen und starken Temperaturanstieg sowie von den am 25.3. einsetzenden Niederschlägen. Die Folge war, dass die hohen Abflussmengen nicht von der Gewässerverrohrung gefasst werden konnten und das Regenrückhaltebecken Eduard-Stübler Straße ausgelastet war.

Im Fall von hohen Abflussmengen kommt es am Dammbach zur Überlastung der Gewässerverrohrung. Dies birgt die Gefahr von Überflutung des Bebauungsplangebietes Eduard-Stübler-Straße in Weißig.

PHD I-017: Offenlegung und Errichtung eines Hochwasserrückhaltebeckens
Begründung: Schutz der Anlieger in Weißig vor Überflutungen, Abflussreduzierung im Weißiger Dorfbach
Status: Planung

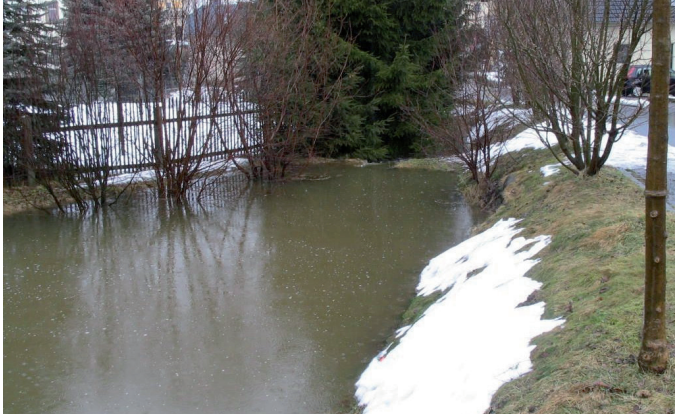
Das ausgelastete Regenrückhaltebecken Eduard-Stübler-Straße am 26.03.06

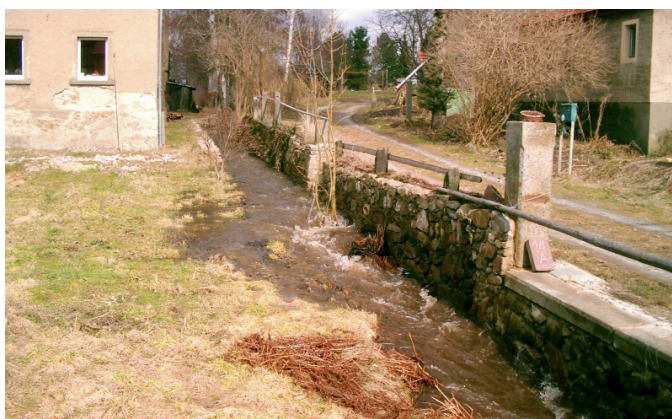
Forellenbach am 27. März 2006 im Bereich Kirchstraße

Das Hochwasser des Forellenbachs, wurde im März 2006 vorwiegend durch Schmelzwässer aus der Dresdner Heide gespeist. Die am 12.3.06 noch 20 cm mächtige Schneedecke, taut ab dem 18.3 aufgrund des Temperaturanstiegs innerhalb von 4 Tagen vollständig ab. Hinzukommende Niederschläge am 25./26. und 27.03 trugen mit insgesamt 12 mm/m² zusätzlich zum Abfluss des Forellenbachs bei. Die Abflüsse füllten den Durchlass Kirchstraße. Lokal kam es zu kleinen Ausuferungen.

Der Durchlass Kirchstraße im Mündungsbereich des Forellenbaches ist nicht ausreichend und bereits bei Abflüssen über HQ 5 kommt es zu Überschwemmungen der genannten Bereiche. Aufgrund der Unterschätzung der Bedeutung der historischen Rückhaltebecken (Liegauer Straße) im letzten Jahrhundert wurde das Umfeld zunehmend bebaut und der Dammdurchlass vergrößert. Das für die Unterlieger bedeutsame Rückhaltevermögen wurde dementsprechend beseitigt.

PHD I-021: Reaktivierung von historischen Rückhaltebecken durch Errichtung von 3 dezentralen Hochwasserrückhaltebecken am Forellenbach; Vergrößerung des Durchlasses durch die Kirchstraße

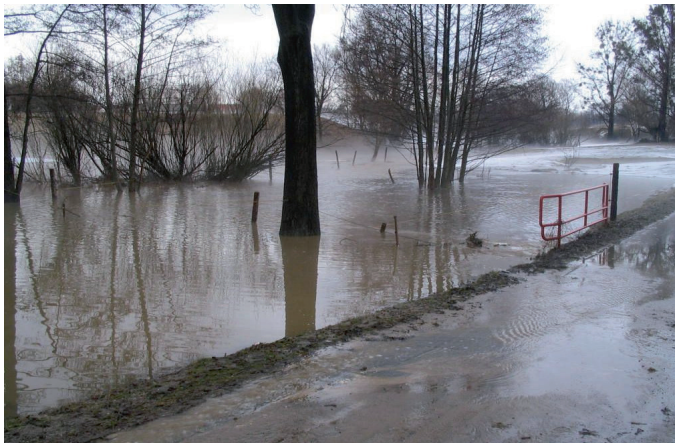
Überflutungen im Bereich Bockmühle aufgrund hydraulischer Überlastung durch die hohen Abflussmengen

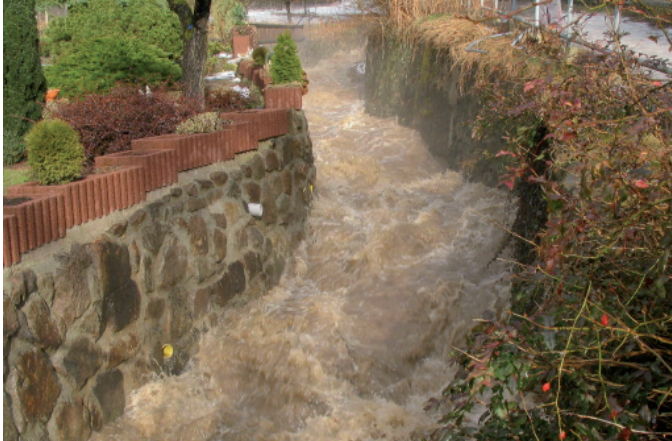
Van-Gogh-Straße 25 wurde eine nach 2002 reparierte Natursteinmauer beschädigt, es kam zu Auskolkungen durch Fließhindernisse und im Bereich des Keppgrundweges 3 zu erheblicher Tiefenerosion der Gewässersohle.

Die hohen Abflussmengen im März 2006 im Bereich Keppgrundweg 3

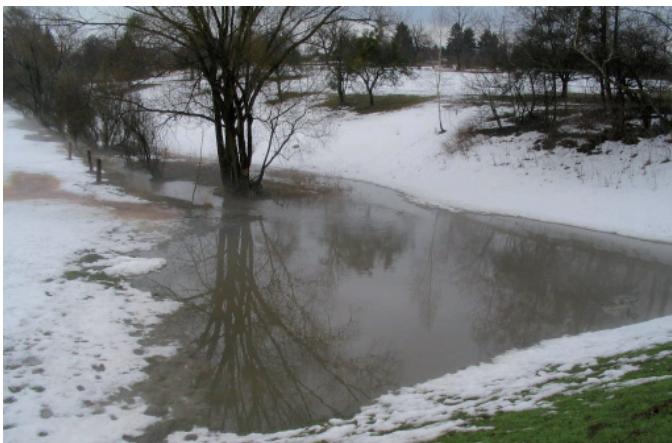
Das Ende 2005 fertiggestellte Hochwasserrückhaltebecken oberhalb der Kläranlage am Schönfelder Bach, reduzierte den Scheitelabfluss des Keppbachs planungsgemäß durch teilweisen Einstau. Die im Rahmen der Hochwasserschadensbeseitigung durchgeführten Maßnahmen, im dicht bebauten städtischen Gebiet von Hosterwitz, zur Wiederherstellung und der Verbesserung der hydraulischen Leistungsfähigkeit, gewährleisteten im Frühjahr 2006 eine zügige Ableitung des Hochwassers. Die hohen Abflussmengen und Geschiebefrachten verursachten nur einzelne Schäden. Im Bereich der

Das teilweise eingestaute Hochwasserrückhaltebecken am Schönfelder Bach

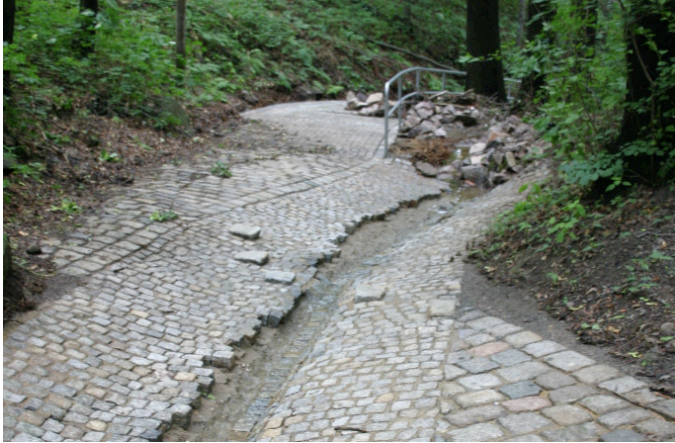
- Die bisher durchgeführten Maßnahmen dienten zwar dem Hochwasserrückhalt und der Verbesserung der hydraulischen Leistungsfähigkeit der Kuksche, sie konnten allerdings, aufgrund der hohen Abflussspitzen und dem mitgeführten Geschiebe, Schäden an Anlagen am Gewässer nicht vollständig verhindern.

Zerstörung der Pflasterung des Wanderweges Pressgrund

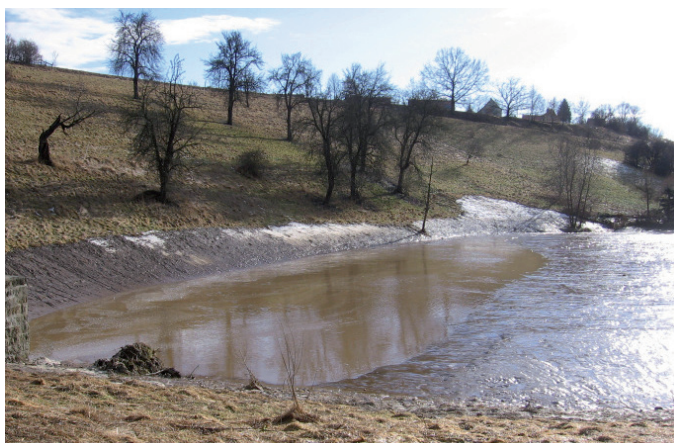
Bereits zurückgegangener Einstau im Hochwasserrückhaltebeckens Heiliger Born am 11. März 2006

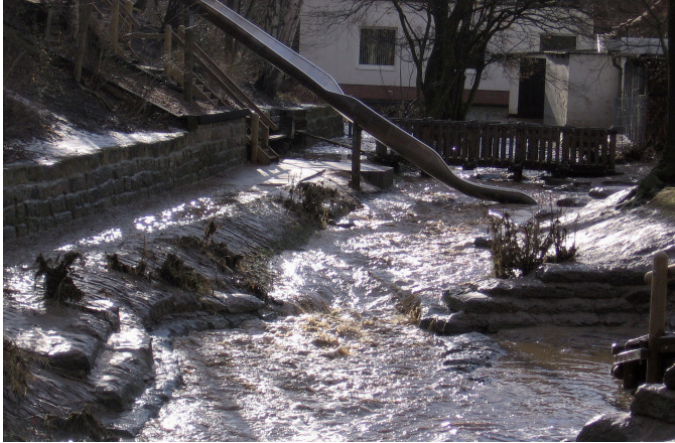
Überflutung und Verschlammung des Spielplatzes Schule Heiliger Born aufgrund eines zugesetzten Rechens

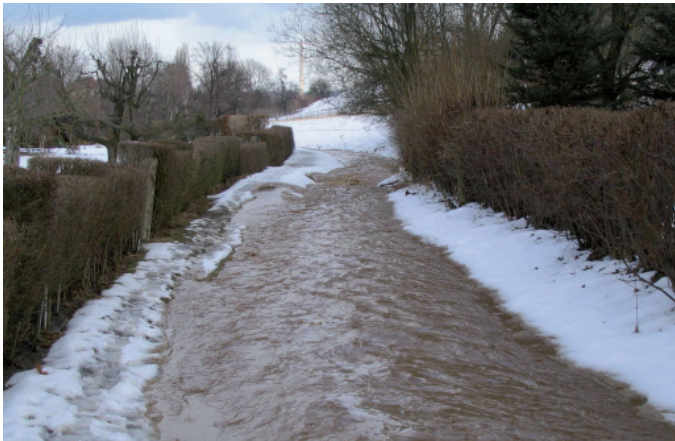
Die Abflüsse des Leubnitzbaches können aufgrund der starken Hangneigung, dem hohen Versiegelungsgrad und dem großen Anteil an landwirtschaftlich genutzten Flächen im Einzugsgebiet beachtliche Größen erreichen. Eine Umwandlung der Flächennutzung bzw. Entsiegelung könnte die Scheitelabflüsse bis zu 30% verringern.

Die hohen Abflussmengen im März 2006 im Bereich der Kleingartenanlage Heiliger Born

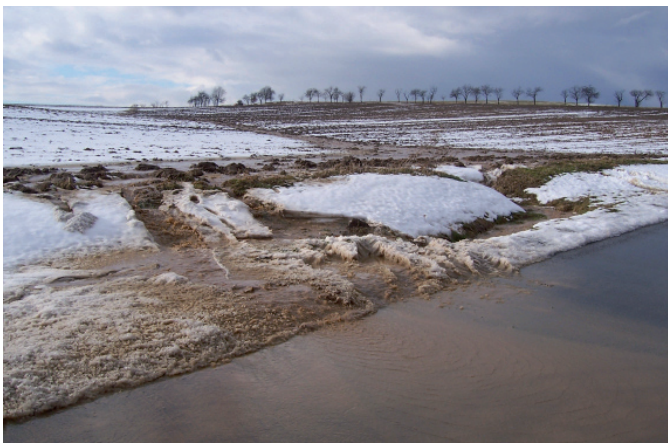
Wildabfließendes Wasser über Ackerflächen am 17. Februar 2006 aufgrund von Schneeschmelze

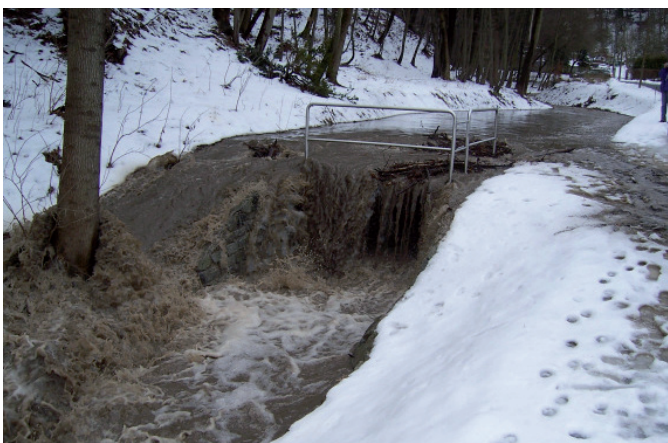
Umströmter Rechen am 17. Februar 2006 aufgrund von hohen Abflussmengen

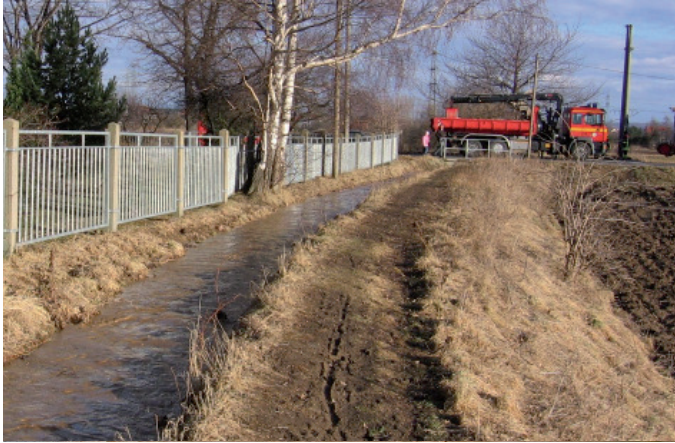
Hochwasserabführende Hochlagen des Maltengrabens

- PHD I-006: Gewässerhochlagenrückbau zw. B172 / Bahn
Begründung: Schutz des B-Planes 015, des Hochspannungsschaltfeldes Zschachwitz und der Bahn AG vor Überflutungen
- Status: zurückgestellt

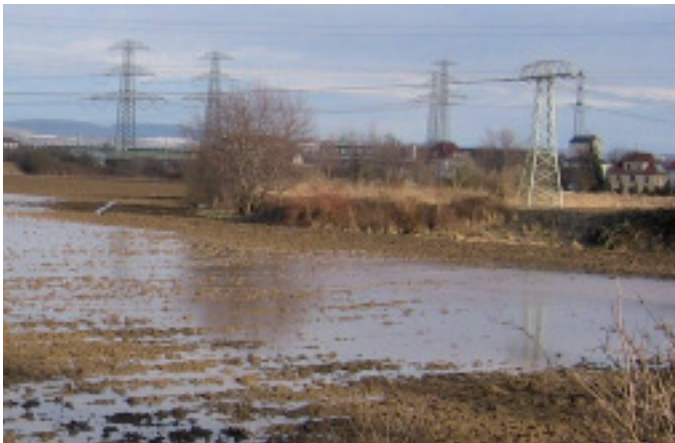
Flutung der landwirtschaftlich genutzten Flächen am Hochspannungsschaltfeld Zschachwitz

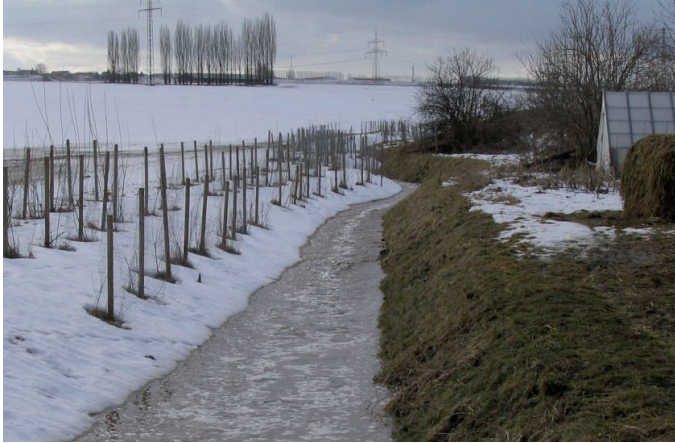
- Die im Rahmen der Hochwasserschadensbeseitigung durchgeführte Offenlegung und Ertüchtigung des Nickerner Abzugsgrabens bewährte sich im Frühjahr 2006. Der starke Abfluss konnte schadlos abgeführt werden.

Der Nickerner Abzugsgraben in Blickrichtung Nickerner Autobahnezubringer

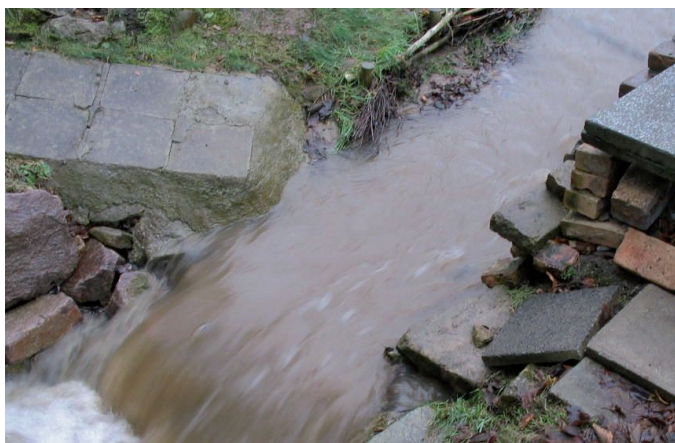
Hohe Abflussmengen des Nöthnitzbaches am 8. Februar 2006

- Am 7. und 8. Februar wurden am Nöthnitzbach hohe Abflussmengen verzeichnet. Insbesondere am, im Rahmen der Hochwasserschadensbeseitigung errichteten Rechen (Babisnauer Straße) waren Sedimenteinträge feststellbar.
- Der Abfluss aus dem Regenrückhaltebecken der BAB 17 führte zur hydraulischen Auslastung des Gewässers. Der Grund für die hohen Abflussmengen war zum einen das vorangegangene Abtauen der 7 bzw. 15 cm hohen Schneedecke im Einzugsgebiet durch raschen Temperaturanstieg. Zum anderen erhöhten die Regenniederschläge (21 mm bzw. 6 mm) die Abflussmengen zusätzlich.

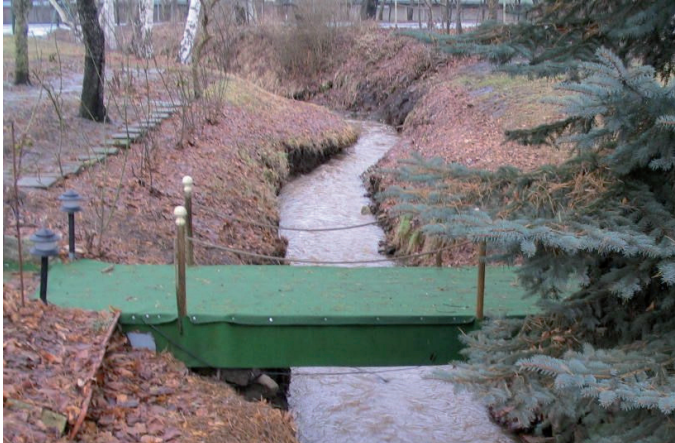
Februar 2006 hohe Abflussmengen durch Schneeschmelze und Regenniederschläge

- PHD I-010: Errichtung eines Hochwasserrückhaltebeckens
- Begründung: Schutz der Ortschaft Gostritz, Abflussreduzierung für den Kaitzbach in der Innenstadt
- Status: Planung

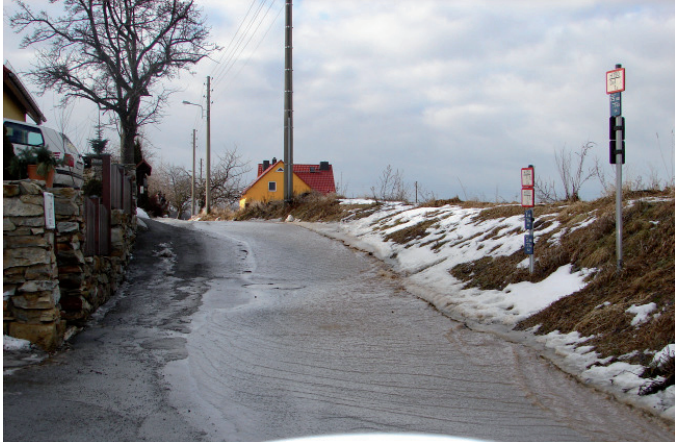
Die seit dem 12. Februar andauernde Tauwetterperiode mit Temperaturen zwischen 1 und 7°C, die 9 Sonnenscheinstunden am 14.2. und die am 15.2. einsetzenden Regenschauern ließen die 15 cm hohen Schneedecke innerhalb von 5 Tagen schmelzen. Dem Omsewitzer Graben wurden infolgedessen am 17. Februar 2006 großen Wassermengen aus den Feldbereichen wild zugeführt, die nicht aufgenommen werden konnten. Anliegergrundstücke und Verkehrsbereiche an der Freiheit und Roitzscher Straße sowie dem Omsewitzer Grund wurden geflutet. Diese Abflüsse verursachten Schäden am Gewässerbett, wie Kolkungen und Eintiefungen, die Instandsetzungsmaßnahmen erfordern.

Die hohen Wassermengen führen zu Überflutungen im Bereich Warthaer Straße

PHD I-014: Naturnaher Ausbau Omsewitzer Graben Hochwasserbewirtschaftung
Begründung: Schutz der Ortslage Neu-Omsewitz vor Überflutung der Anliegergrundstücke
Status: Planung (zurückgestellt bis abwassertechnische Erschließung gesichert)

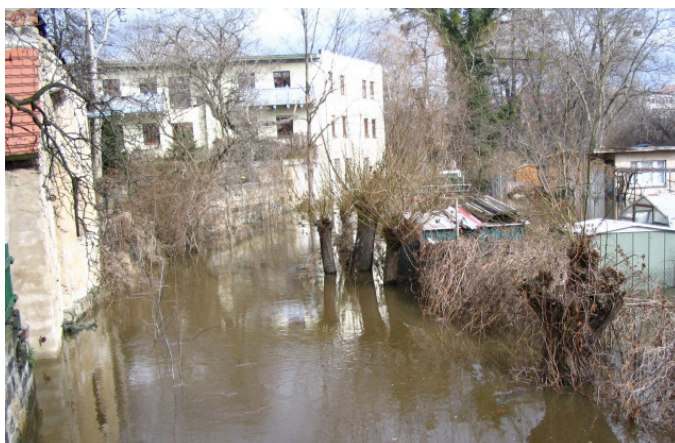
Ausuferung der Prießnitz durch Rückstau der Elbe am 3. April 2006 in der Kleingartensenke an der B6

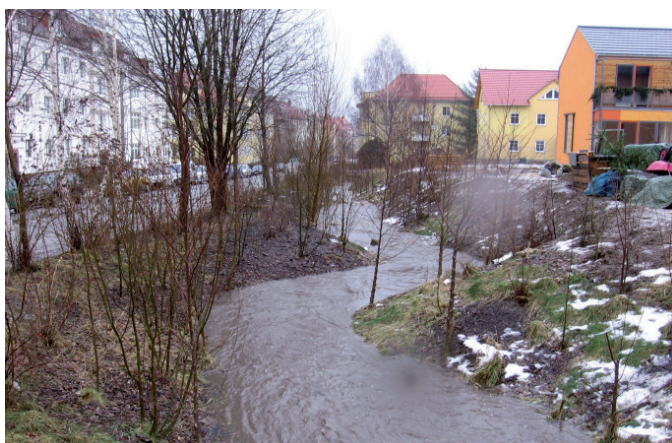
Schadlose Abführung der hohen Schmelzwassermengen am 17. Februar 2006

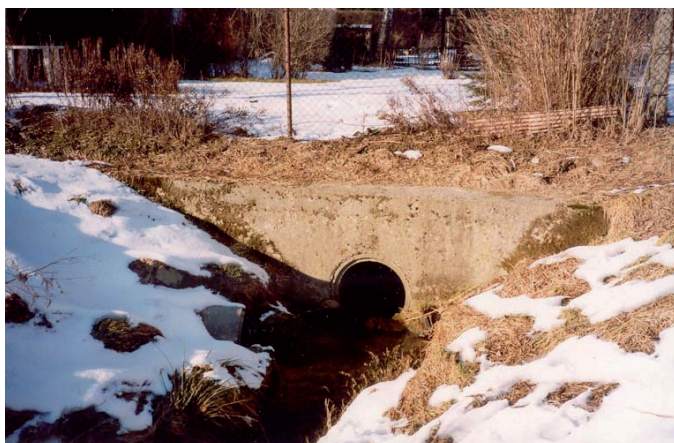
Verrohrung im Bereich Marienbäder Bungalowsiedlung, welche durch die Maßnahme 22x-3010 offengelegt werden soll

- PHD I-018: Offenlegung, naturnaher Ausbau und Hochwasserbewirtschaftung im Oberlauf
- Begründung: Schutz der Anliegergrundstücke vor Überflutung durch Verbesserung der hydraulischen Leistungsfähigkeit
- Status: Planung
