Hochwasservorsorge Gewässer zweiter Ordnung

M4 I-273 Schullwitzer Nixenteich

Maßnahme:	Umbau Auslaufbauwerk des Schullwitzer Nixenteiches
Maßnahmeart:	Verbesserung des Wasserrückhaltes (LAWA 316)
Kosten:	10 000 EUR
Priorität/Realisierung:	Priorität hoch

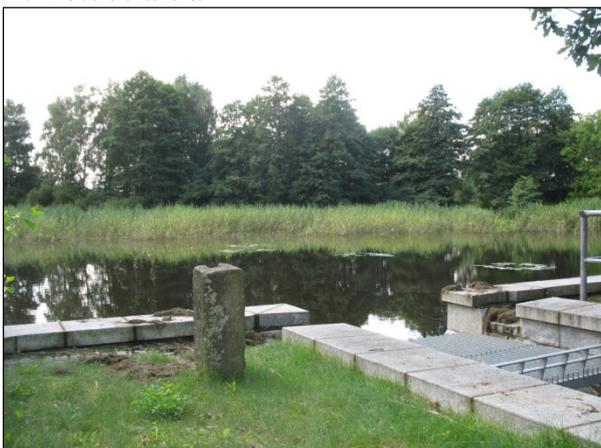
Bild 2: Schullwitzer Nixenteich vor der Maßnahme

- Schullwitzer Nixenteich besitzt mit dem derzeitigen Ablaufbauwerk keinerlei Staulamelle
- Unterstrom Nixenteich besteht hydraulische Engstelle, die ohne massive Eingriffe in Privatgrundstücke nicht zu beseitigen ist, hier kommt es ab HQ₂ zu Überflutungen von Anwesen

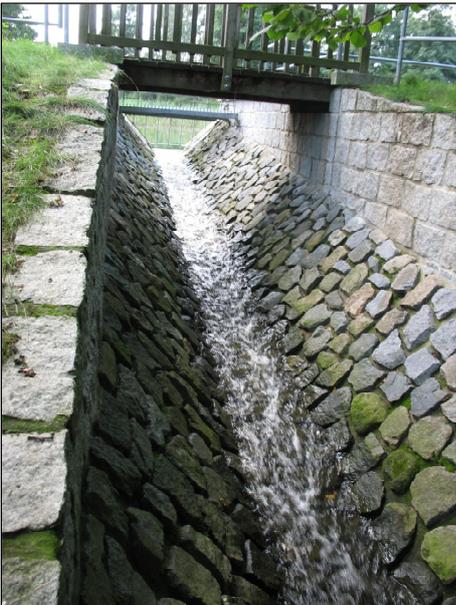
Bild 3: Ablauf Schullwitzer Nixenteich vor der Maßnahme
