Hochwassergefahrenkarte Stadt Dresden, Blatt 03
Dresden
Hochwasserereignis Lockwitzbach HQ₂₀

Landkreis: Dresden	Gemeinde: Dresden	Lagebezug: ETRS89_UTM33	Höhenbezug: DHN2016	Herausgeber: Landesaltersperrenverwaltung des Freistaates Sachsen
Dateiname: 1_HWGK_HQ020_Dresden_03_Dresden.pdf				Geobasisdaten: © 2017 GeoSN
Maßstab: 1:5000				Datum: 20.12.2019
Anlage: 1

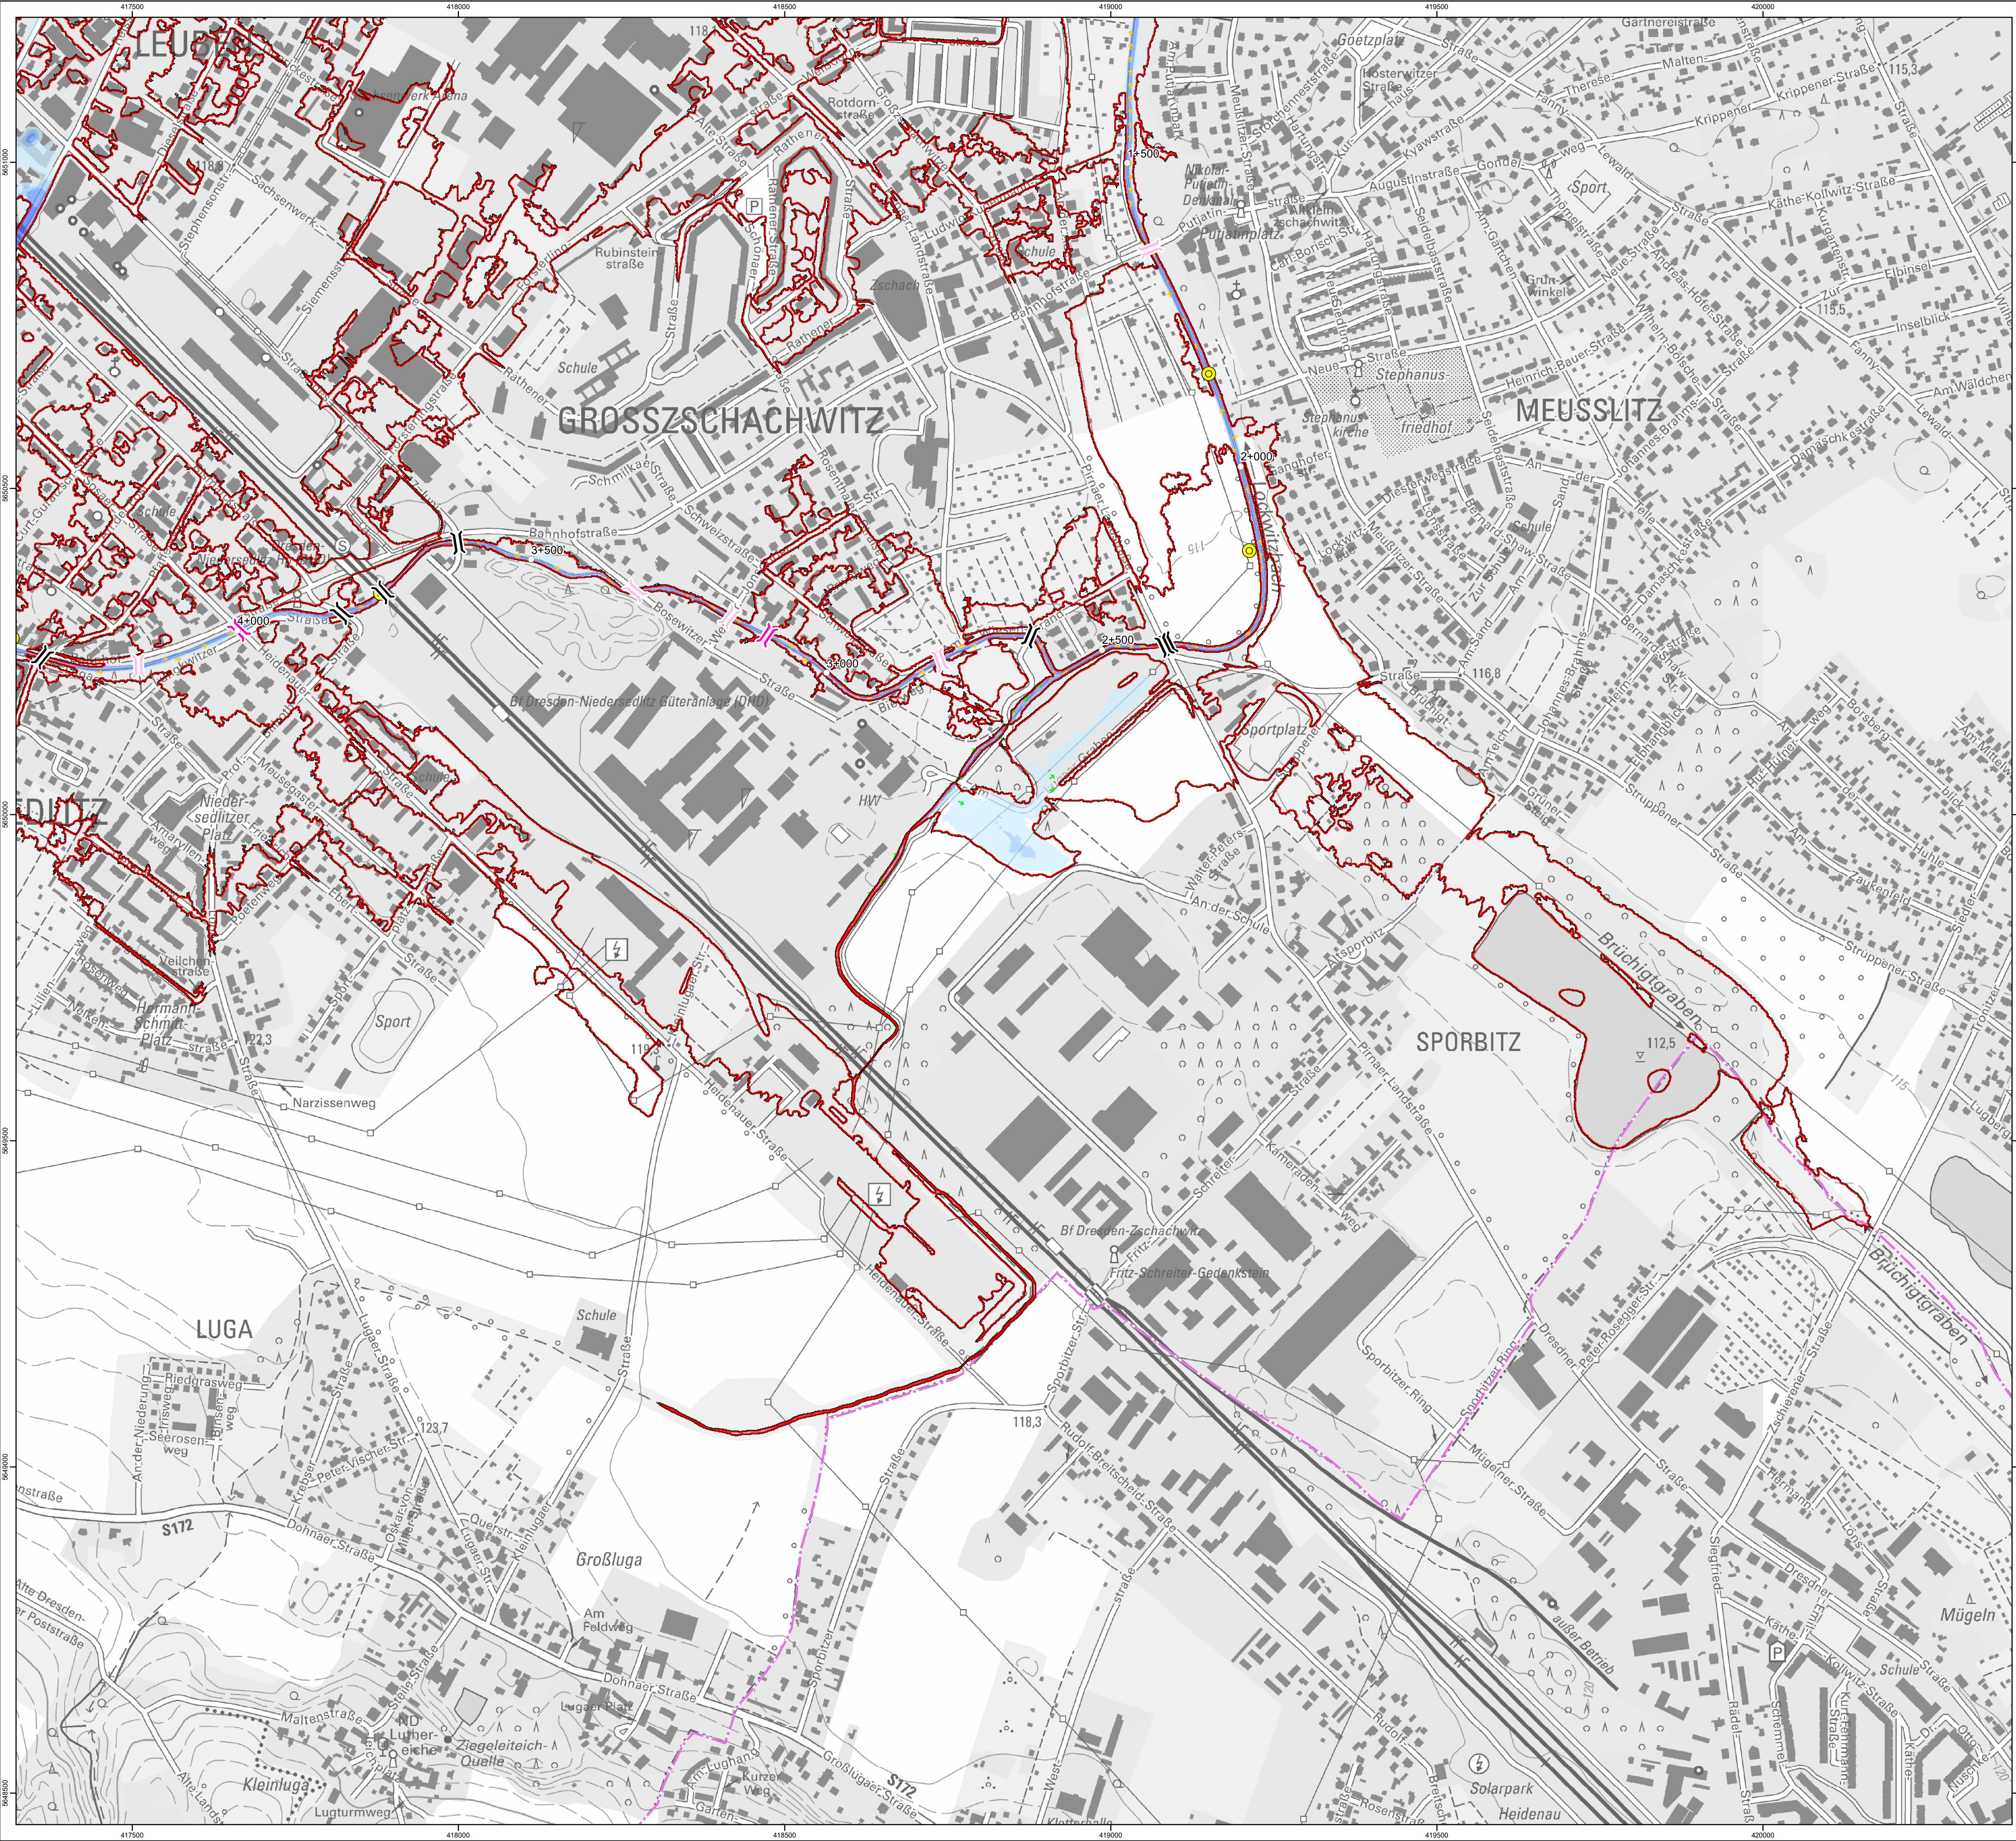
Wassertiefe in Gebieten ohne technischen Hochwasserschutz

Fließgeschwindigkeit in Gebieten ohne technischen Hochwasserschutz
