Auftraggeber LANDESTALSPERREN-VERWALTUNG

Auftragnehmer planungsgesellschaft SCHOLZ+LEWIS mbH

Hochwassergefahrenkarte Stadt Dresden, Blatt 03 Dresden

Hochwasserereignis Lockwitzbach HQ₁₀₀

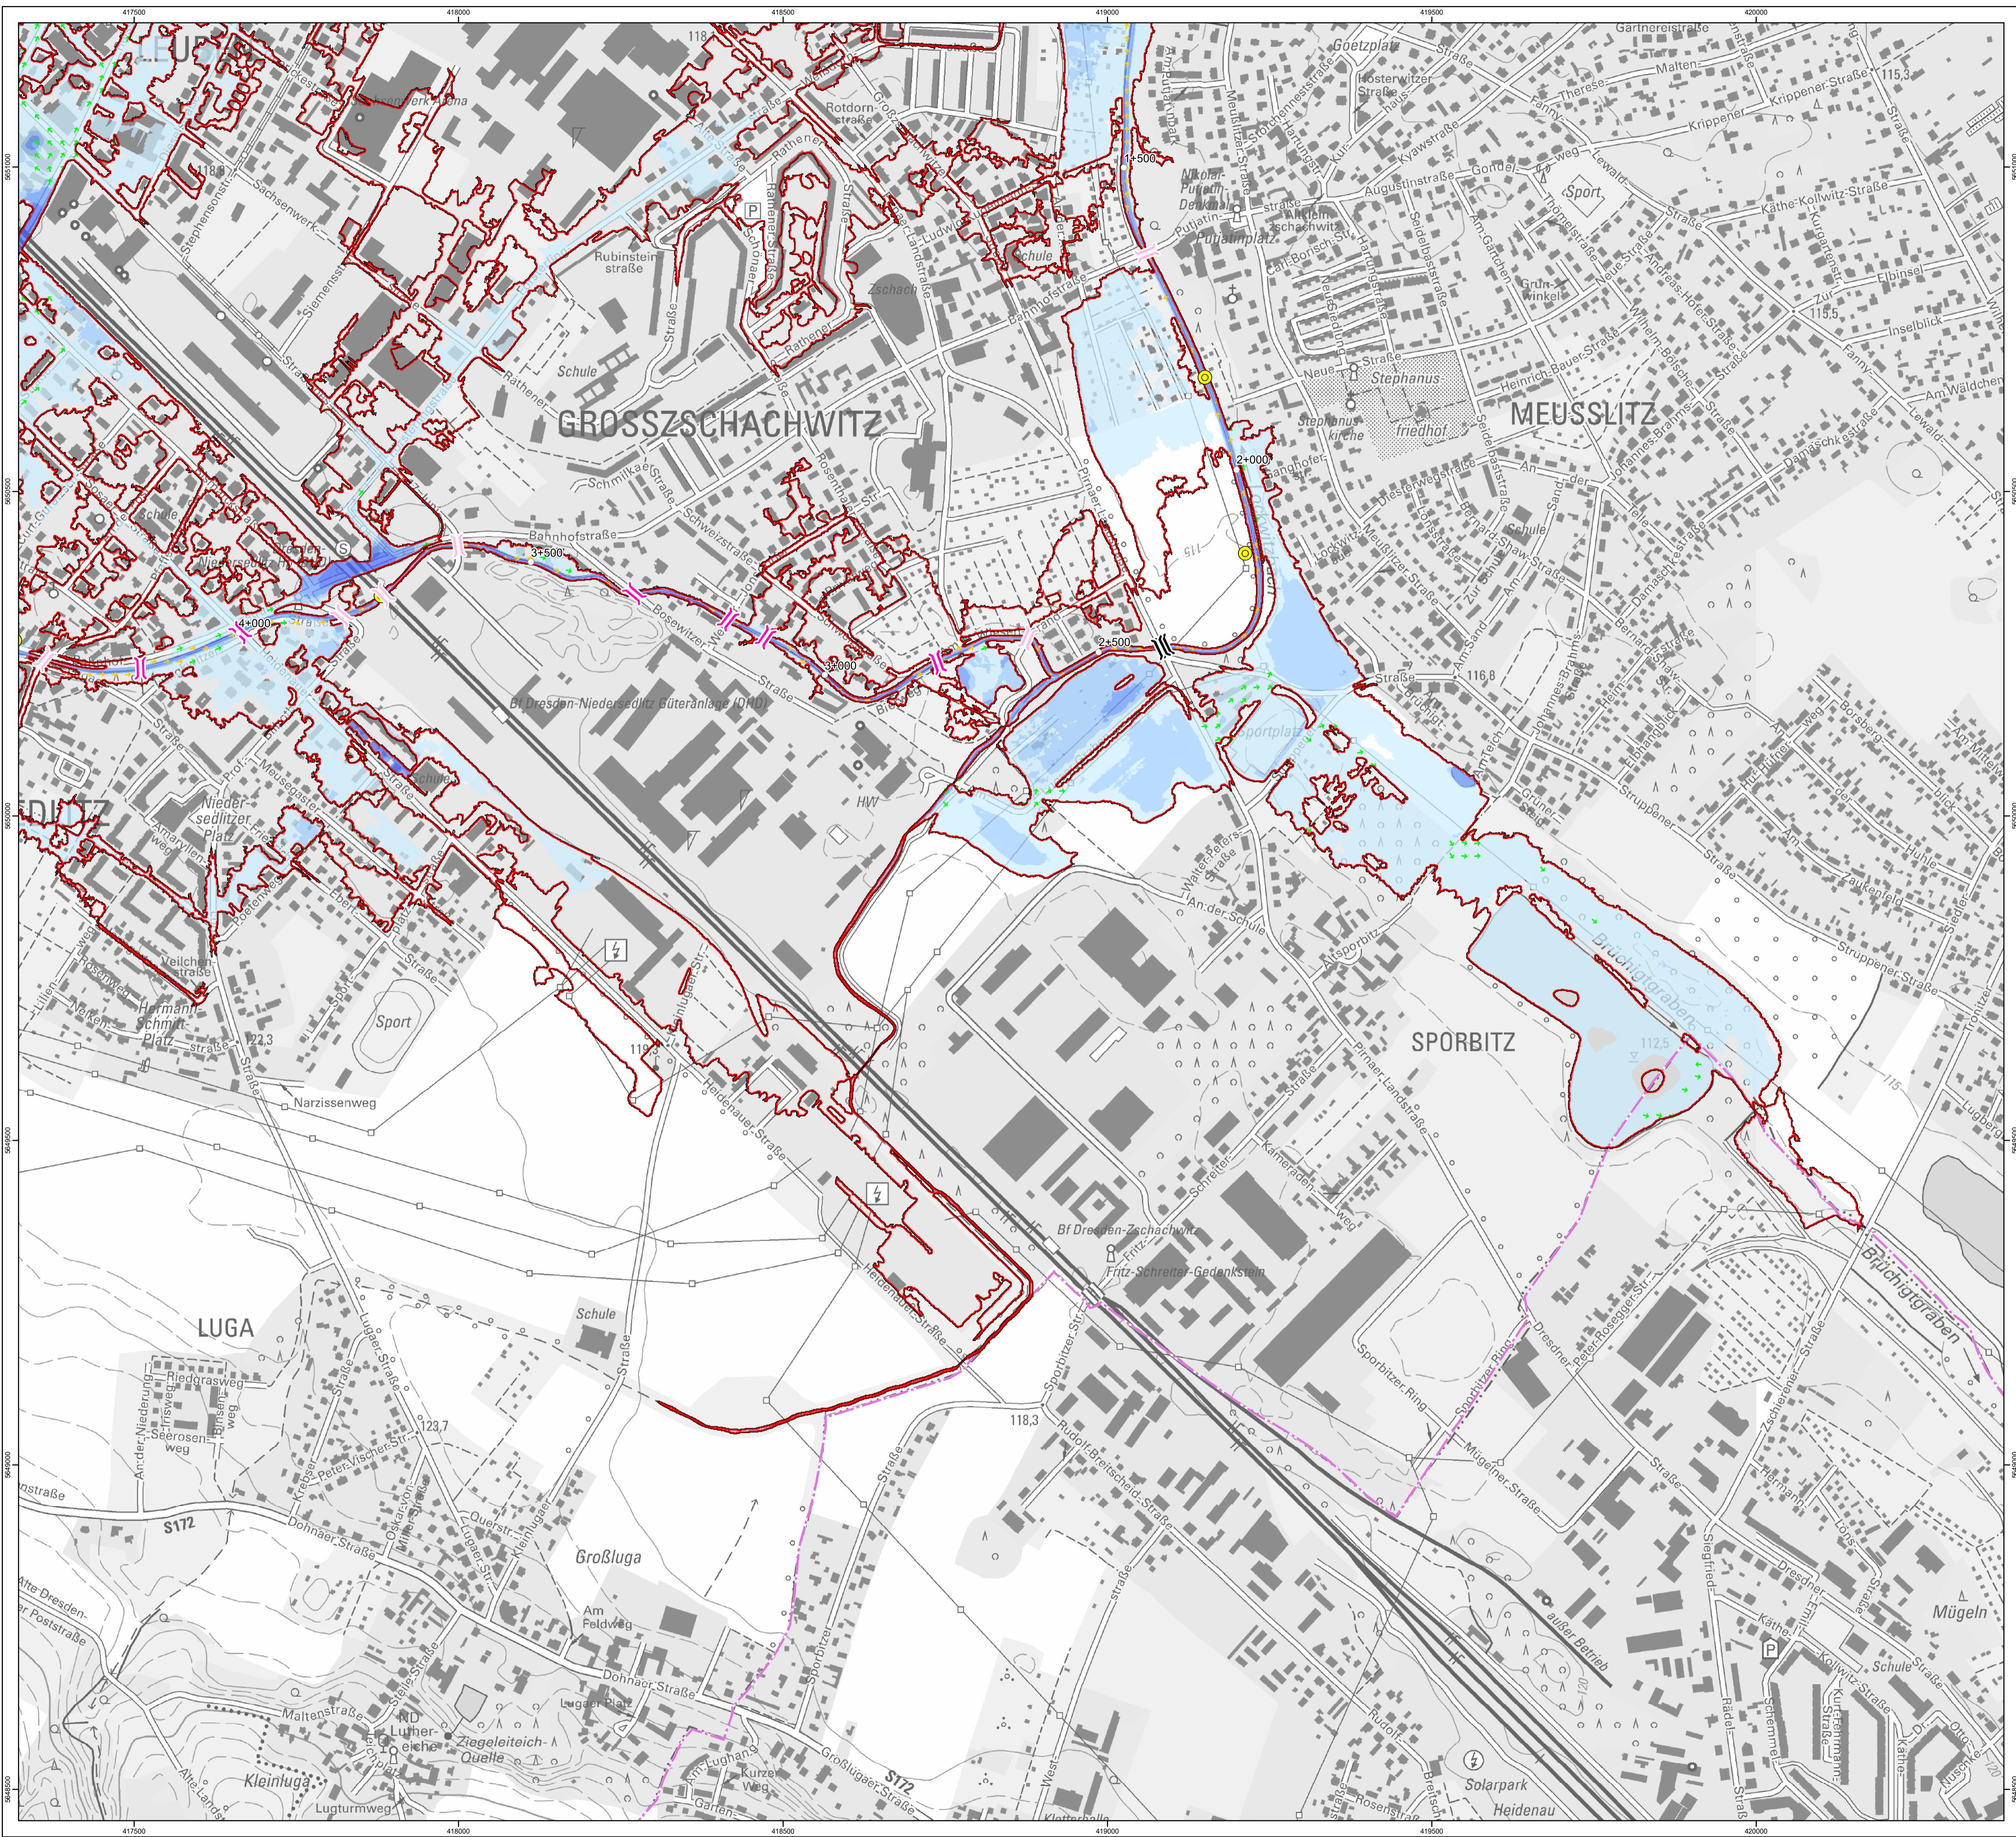
Hochwasserstatistische Analyse von Abflüssen HQ(T) an Pegeln mit Beobachtungsreichweiten von mind. 25 Jahren; Übertragung dieser Scheiteltypen HQ(T) auf Zwischenereignisse mittels Verfahren nach DYK

2D-Berechnung mit Hydro_AS-2D Hochwasserereignis Elbe: > HQ₅ an der Lockwitzbachmündung
