## Bodensanierung Lockwitzbachweg 19

ehemalige Wäscherei Schoof

<b>Objekt:</b>	Lockwitzbachweg 19 – ehemalige Wäscherei Schoof
<b>Maßnahme:</b>	Bodensanierung, LHKW-Schaden
<b>Ort:</b>	Dresden-Laubegast
<b>Salka-Nummer:</b>	62 218 003
<b>Fläche:</b>	850 m <sup>2</sup>
<b>Kosten:</b>	ca. 4,3 Mio. EUR
<b>Förderung:</b>	3.499.000 EUR

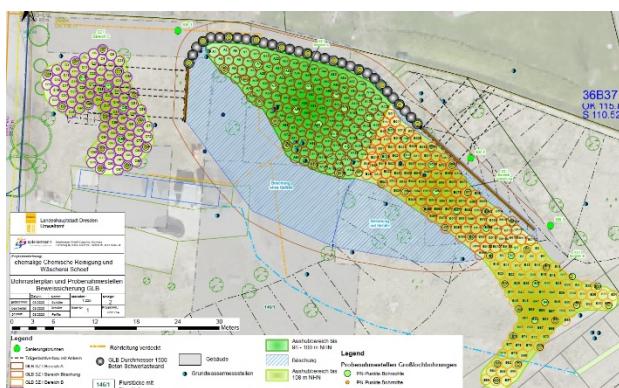
Bild 1: Bohrraster

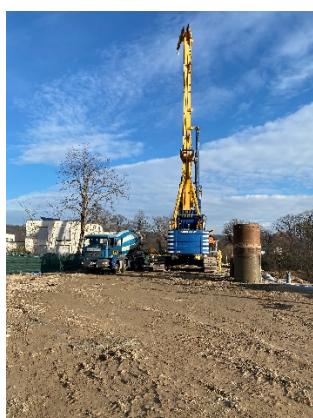
Bild 2: Abteufen der ersten Bohrung

- Erkundung und Sanierungsplanung 2017-2020
- Vergabe 10/2020
- Baubeginn 11/2020
- Ausbohren des Schadensbereiches bis 21 m tief
- Rückverfüllung
- Grundwasserreinigung baubegleitend

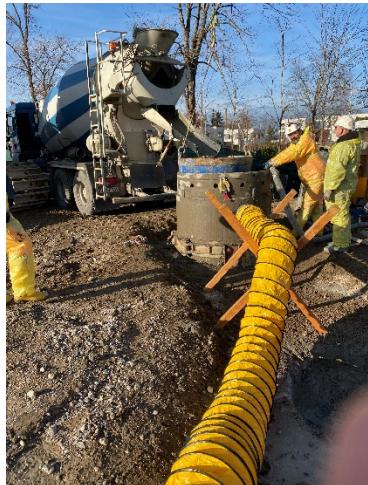
Bild 3: Arbeiten unter Vollschutz

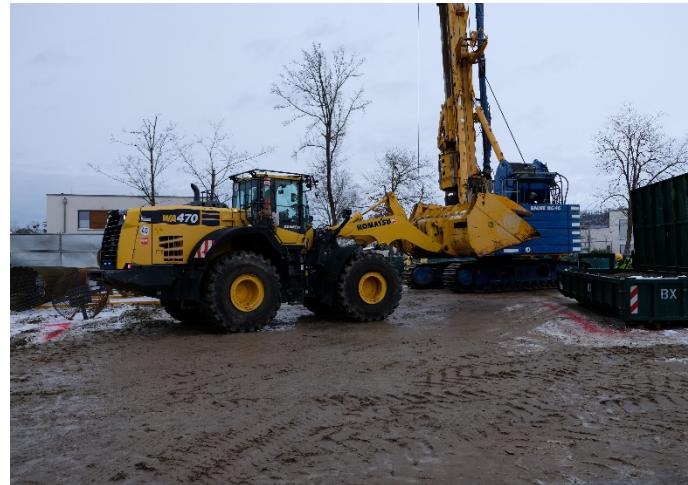
Bild 4: Bodenaustausch

- Nachhaltige Beseitigung des Schadens durch Bodenaustausch
- Entsorgung von 7800 m<sup>3</sup> kontaminiertem Boden
- Auffüllung mit unbelastetem Boden
- Herstellung des ursprünglichen Geländes
